a) Localización

Barrio de Los Lavaderos, confluencia entre los Barrancos de Ancheta y de la Leña.

LEDA (LA), BCO. DE

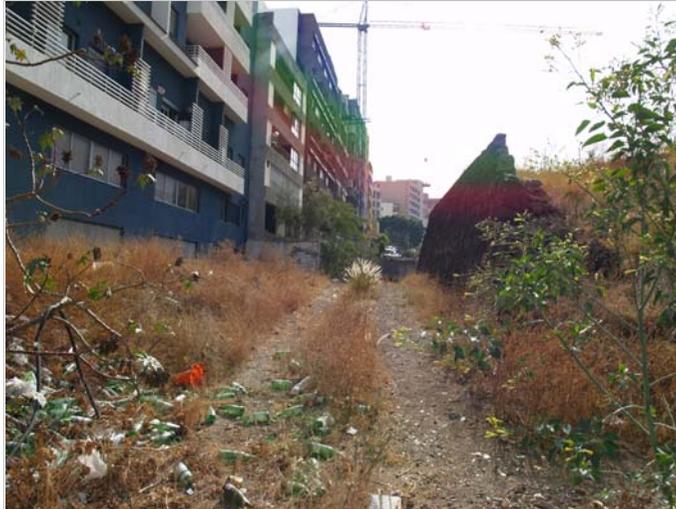
Descripción: El barranco de Anchieta está encauzado por la calle Alejandro Cioranescu hasta su intersección con el barranco de La Leña. A partir de este punto se ha ejecutado recientemente una mejora del encauzamiento hasta la desembocadura. La canalización existente bajo la calle Alejandro Cioranescu es insuficiente para los caudales de avenida produciéndose daños en las viviendas cercanas.

Observaciones: La sección del cauce es variable bajo la calle Alejandro Cioranescu con una entrada de dimensiones 3x2 m.

Observaciones: Sección insuficiente de la canalización. Concentración de acarreos a la entrada.

Resumen de las medidas propuestas: Sustitución de la canalización existente por un marco de hormigón armado hasta el encuentro con el encauzamiento del barranco de la Leña.
