a) Localización

Municipio SANTA CRUZ DE TENERIFE
 Núcleo: SANTA CRUZ DE TENERIFE
 Descripción de la ubicación:
 Refinería de CEPSA. Desembocadura en el Puerto de Hondura. Cruce con TF-4, pk. 2'5.
 Cauce principal:
 HIERRO, BCO. DEL

b) Información General

Fecha revisión: 18/10/2006

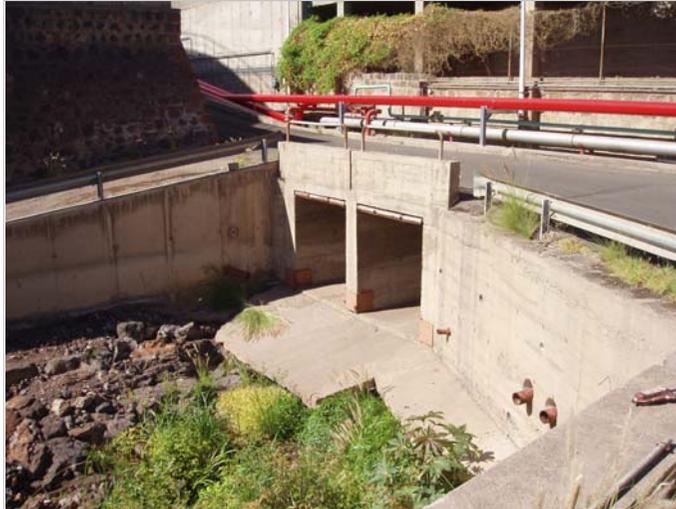
Descripción: El barranco del Hierro entra en las instalaciones de la Refinería de CEPSA mediante dos marcos de hormigón armado de 2x2 mts de sección cada uno. Ya dentro de las instalaciones existen una serie de muros de mampostería que bloquean el cauce dejando dos tubos de 400 mm de diámetro como aliviadero. Más abajo el cauce se amplía a 2x2 metros donde se encuentra la Estación Depuradora de la refinería. Por último el barranco está encauzado bajo la Vía de Penetración sur hasta la desembocadura mediante un arco de 5,35x2,50 metros y finalmente por un marco de 3x2,50.

Observaciones: El cauce del barranco está interrumpido por varios muros de mampostería de dejan una sección insuficiente para los caudales de avenida.

Observaciones: Sección insuficiente de las distintas obras de paso. Bloqueo del cauce por parte de diversos muros e instalaciones de la refinería.

Resumen de las medidas propuestas: Aplicación de medidas correctoras no estructurales a la Refinería adecuando sus obras de drenaje a los caudales de avenida existentes.
