a) Localización

Municipio	SANTA CRUZ DE TENERIFE
Núcleo:	LADERA DE SAN ANDRES
Descripción de la ubicación:	
TF-11, pk. 5'2. Final de las instalaciones del Puerto, a la entrada de las Teresitas.	
Cauce principal:

Fecha revisión: 09/12/2011

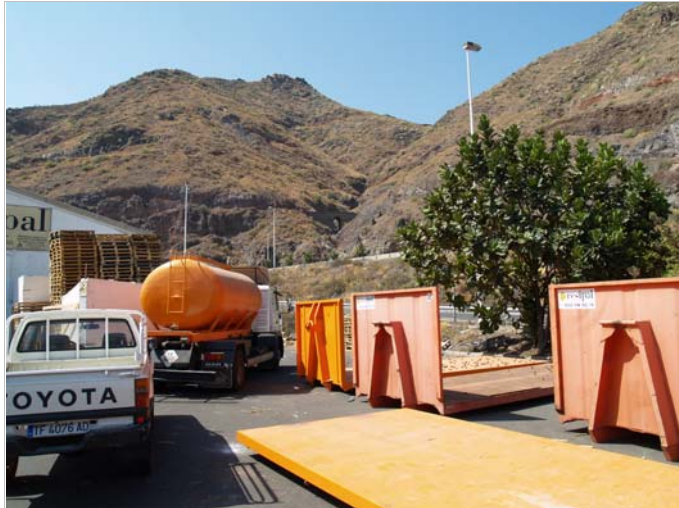
Descripción: El barranco está interrumpido por los taludes de la carretera de acceso a San Andrés llegando las aguas a la rotonda del Instituto Oceanográfico. No existe canalización bajo la carretera ni bajo la Dársena Pesquera.

Observaciones: Falta canalización bajo la carretera y bajo la Dársena Pesquera

Resumen de las medidas propuestas: Estudio de drenaje urbano de la Dársena Pesquera teniendo en cuenta los barrancos que vierten sobre ella y la nueva ampliación de la Dársena.
