MODIFICACIÓN PUNTUAL 2 P.G.O. DE TEJEDA

ILTRE. AYUNTAMIENTO DE TEJEDA

INFORME SOBRE EL ESTADO RUINOSO
DE LA CUBIERTA DE LA IGLESIA DE
TEJEDA

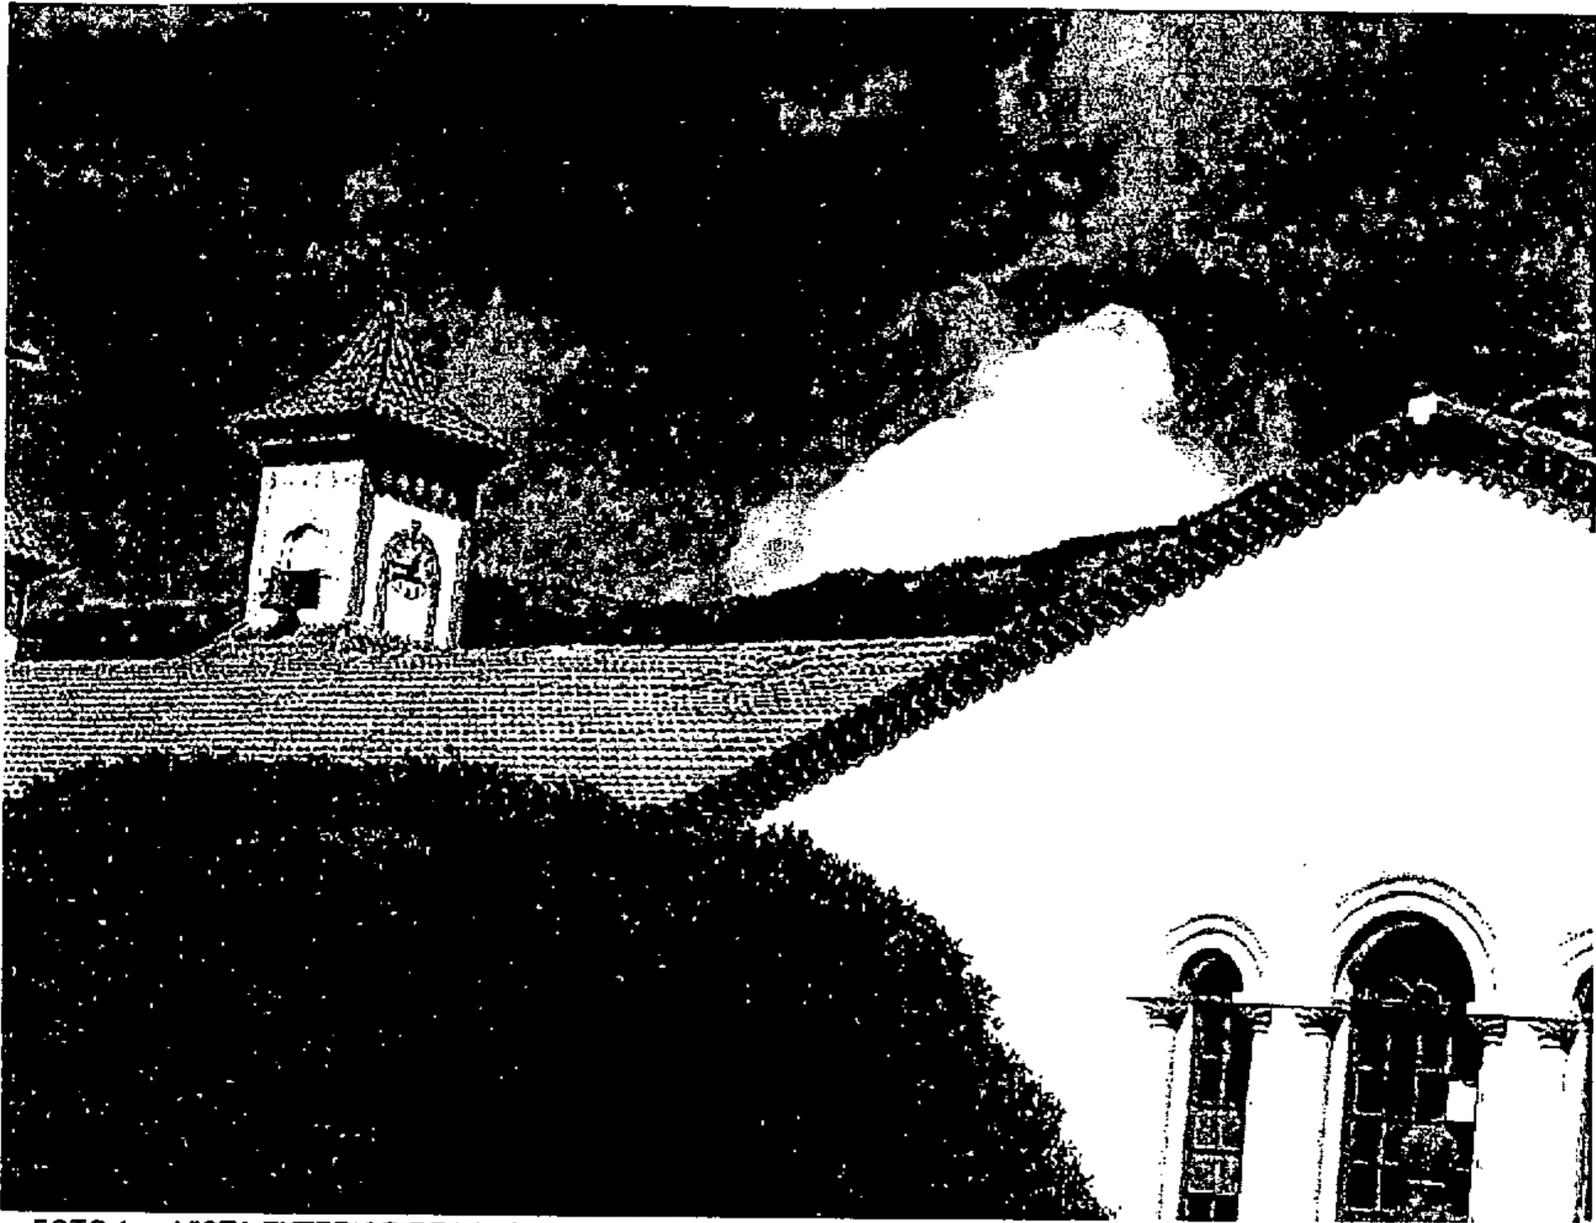
FOTO 1 VISTA EXTERIOR DE LA IGLESIA (IMAGEN DEL EXTERIOR DONDE SE OBSERVA LA ROTURA DEL TEJADO)

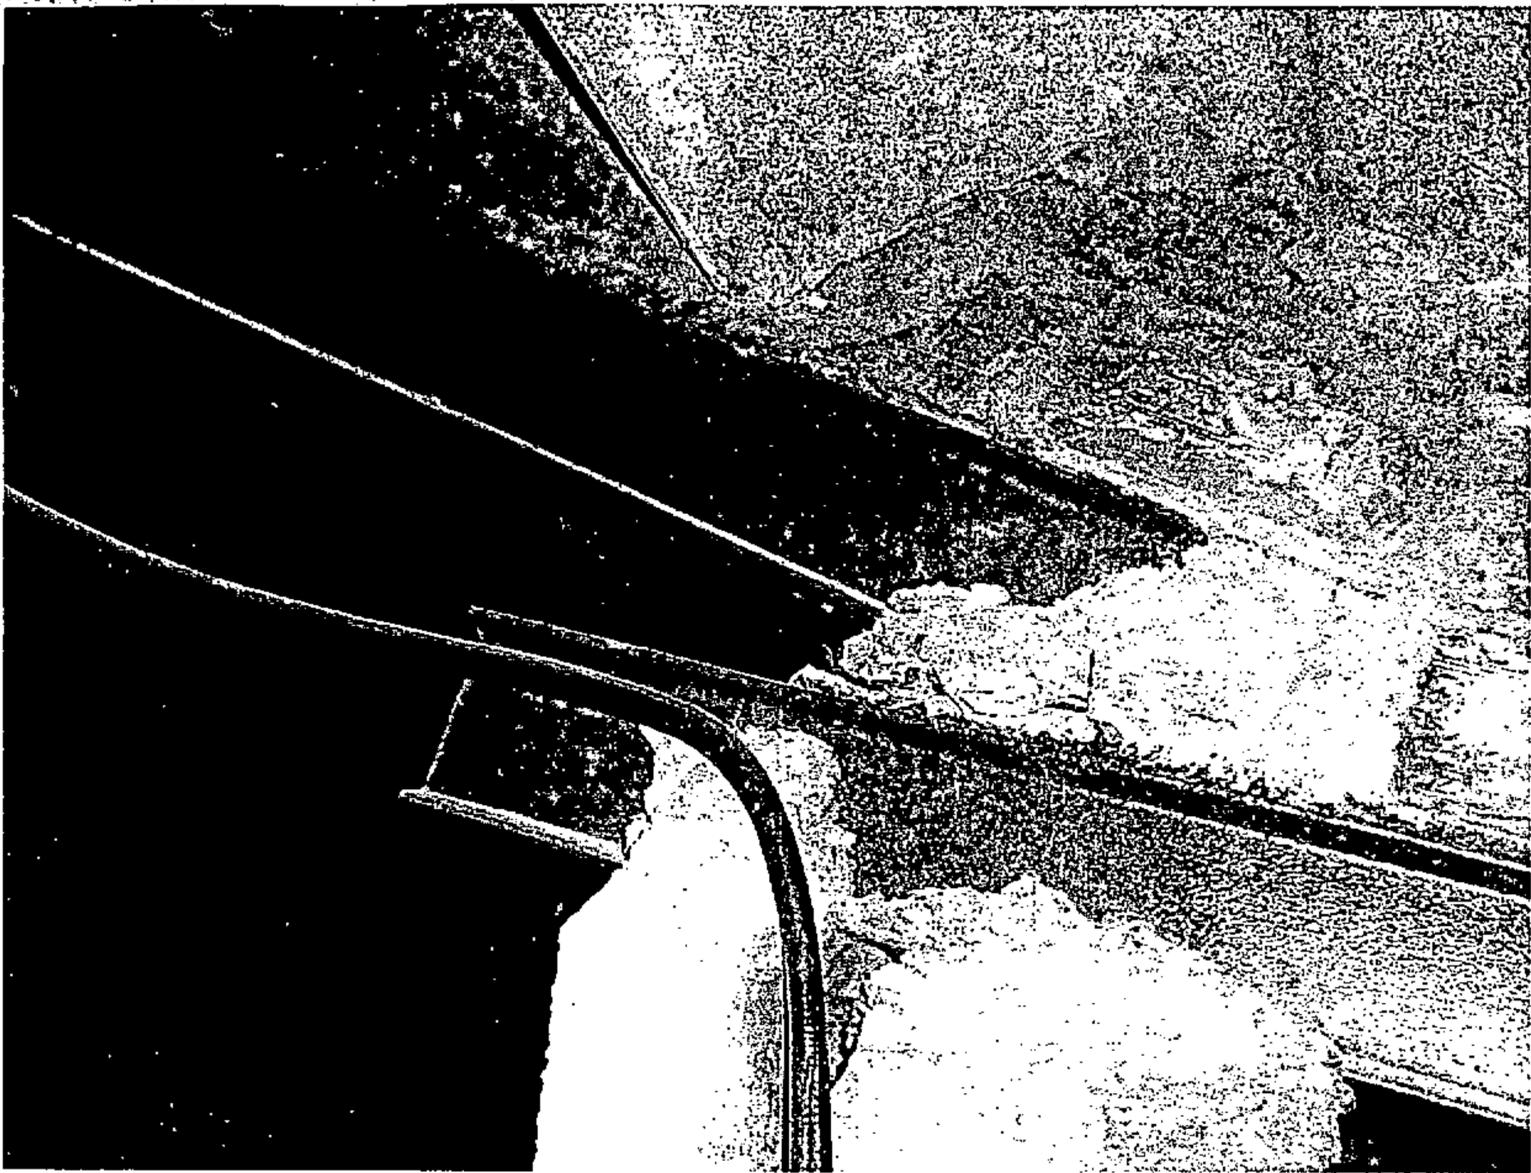
2.- La principal patología observada es de tipo estructural, se trata de la deficiente, obsoleta y mal concebida estructura auxiliar que soporta el tejado, tanto en el aspecto de diseño como de mala ejecución. Ello ha motivado las humedades de infiltración de la cubierta tras el hundimiento parcial de la misma y afortunadamente aún no ha habido un colapso de dicha estructura, si bien podemos hablar de su **estado ruinoso** y la inseguridad que ello genera.

FOTO 6 (DETALLE DE EJECUCION DE LA ESTRUCTURA DE CUBIERTA) SE OBSERVA EL PESIMO ANCLAJE ENTRE PERFILES

La solución de reparación propuesta pretende desmontar el tejado actual, eliminando a su vez la presencia nociva del fibrocemento y proponer una estructura auxiliar que evite cargar la bóveda de ladrillo y reconduzca los axiles a los arranques de la misma disminuyendo así el empuje sobre las naves laterales, o bien, volver a la definición formal que tenía antes de que se le añadieran las tejas y solucionar los problemas de estanqueidad con materiales que se adapten a la forma abovedada de la nave, pero siempre demoliendo la cubierta actual por el peligro que esta representa.

Lo más correcto sería ejecutar una cubierta que se aproxime a la solución definida inicialmente en el Proyecto, intentando rescatar en la medida de lo posible la definición planteada originalmente y diseñando una estructura de sostenimiento de la cubierta con los criterios planteados por el autor del proyecto, liberando la bóveda de la carga añadida, para lo cual sería necesario la redacción de un documento a nivel de Proyecto de Ejecución.

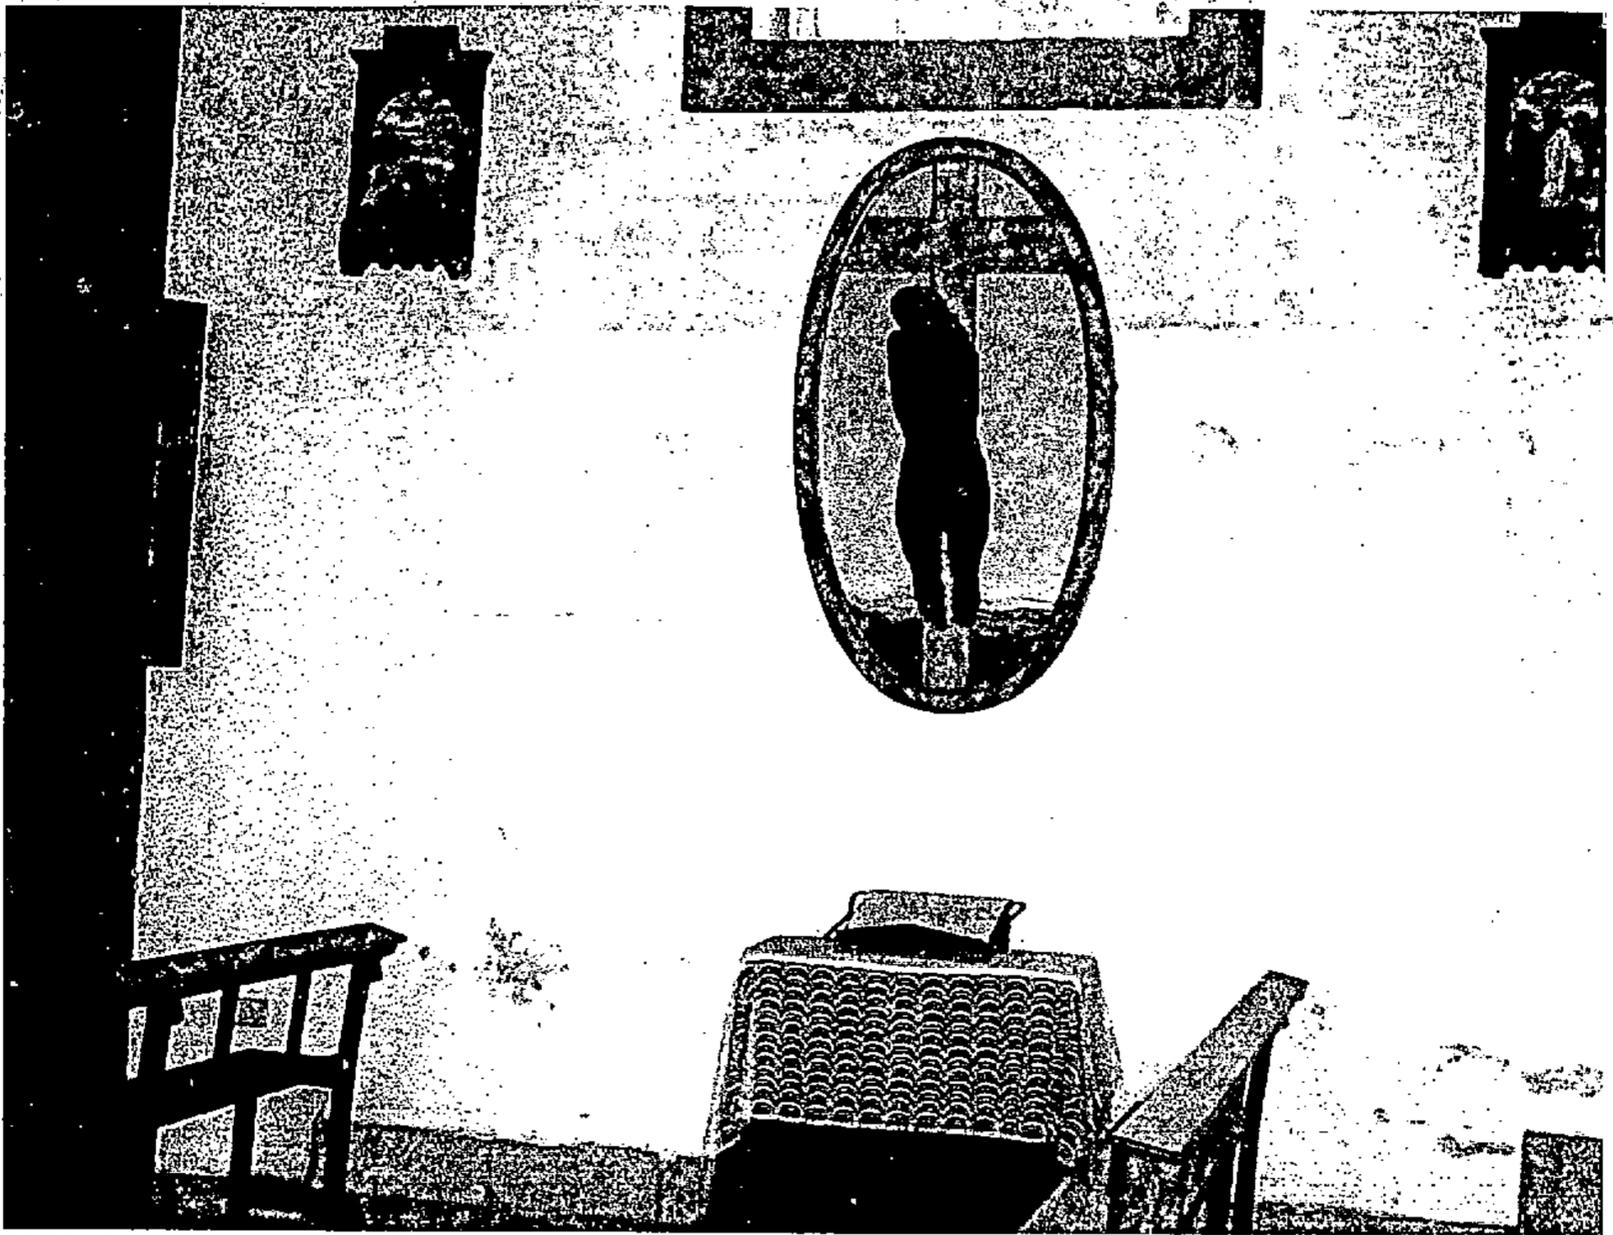
FOTO 10 (FUMEDADES DE ABSORCION CAPILARAR)
