PLAN GENERAL DE ORDENACIÓN DEL TÉRMINO MUNICIPAL DE GARACHICO (TENERIFE)
INVENTARIO DEL PATRIMONIO ETNOGRÁFICO

Genovés XIII

ID PLANO: 200

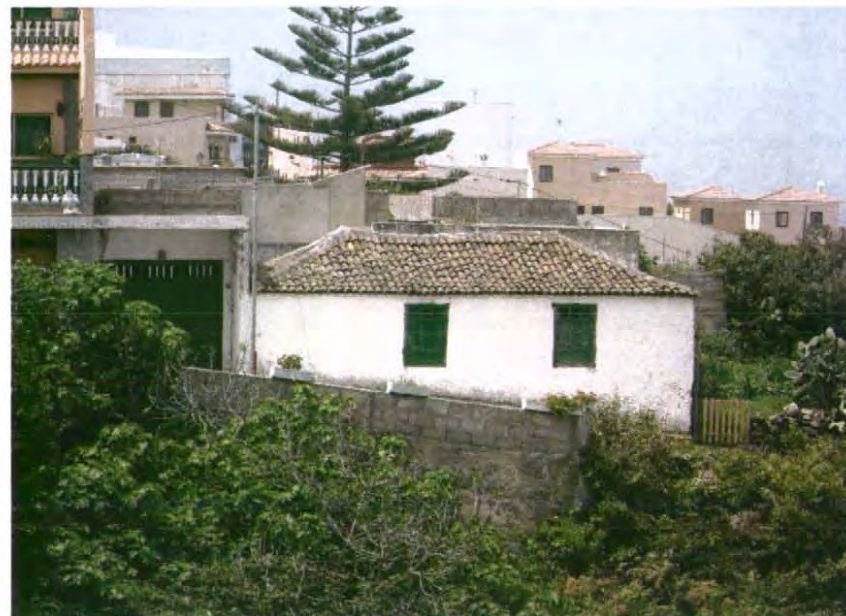
FOTOGRAFÍA

Parece hecha de mampostería encalada y pintada. Cuenta con ventanas originales de madera verde. Hemos visto las fachadas este y norte. La sur está delimitada y la oeste está tapada por una estructura que permite el acceso a la casa a través de una puerta de grandes dimensiones que protege la entrada originaria o principal a la vivienda. Esta estructura es más moderna.

La fachada este ha sido pintada y se encuentra en buen estado. El muro norte, por su parte, no ha sido pintado, y se encuentra en peor estado de conservación. Cuenta además con un pequeño vano.

Medio

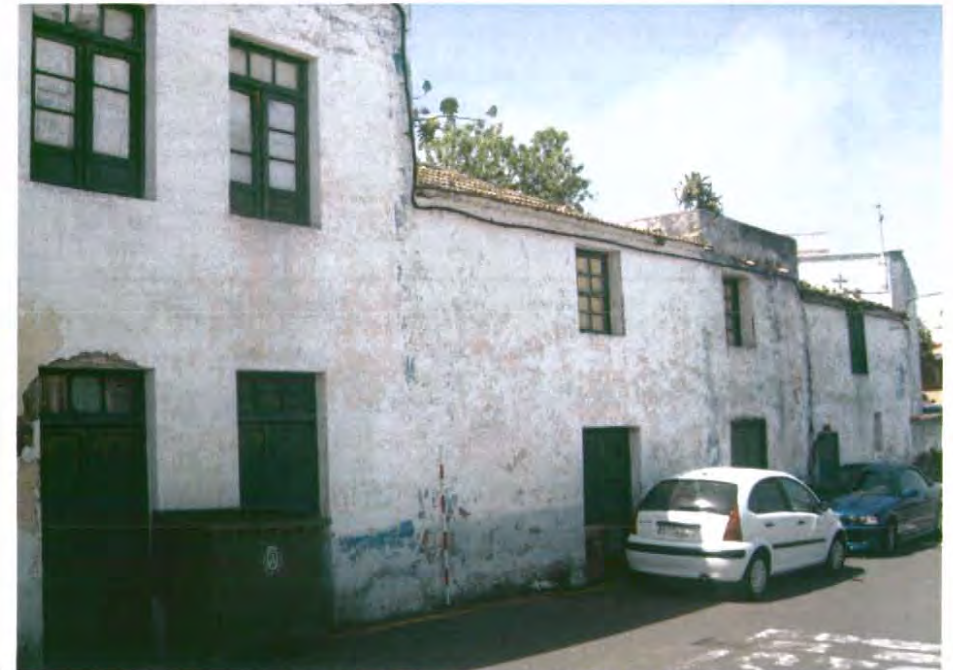
FOTOGRAFÍA

Conjunto de diferentes estructuras tradicionales que pertenecían, según fuentes orales, a una misma residencia y propietario. Se distinguen cuatro habitáculos o crujías: dos con techo de azotea y otras dos con techumbre de teja (una curva y otra plana). A la izquierda de este conjunto de estructuras hay una puerta que da acceso a un patio y a un pajar a dos aguas, de forma rectangular y con teja curva. Esta entrada está coronada por una cruz. El primer habitáculo junto a dicha entrada tiene techo de azotea y una mayor altura respecto al resto de crujías. Cuenta con dos puertas y dos ventanas que dan a la fachada principal y otra ventana en el lado este. Mide unos 7 m de alto, 4 de ancho y al menos 8 de profundidad. Junto a este módulo, hay otra estructura cuya techumbre no alcanzamos a distinguir (a dos aguas posiblemente) de teja plana. Cuenta con una ventana y una puerta y tiene dos pisos. Mide unos 4 metros de ancho por 5 de alto. Junto a ella hay otra crujía similar pero de techumbre plana con azotea. Tiene también una puerta y una ventana. Medidas similares a la anterior aunque un poco más alta. Finalmente, la última crujía hace esquina con un camino y tiene una techumbre a cuatro aguas de teja curva. Cuenta con una ventana en el piso superior, una puerta en el inferior y un pequeño óculo también en la parte inferior por el que pudimos visualizar un lagar. Las puertas y ventanas del conjunto son similares: de madera verde.

Medio

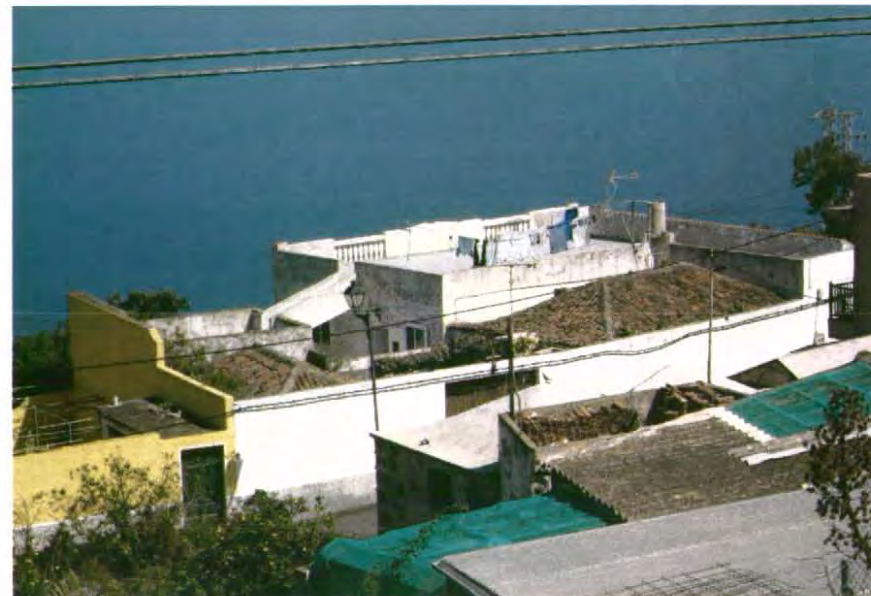
FOTOGRAFÍA

Conjunto al que se accede desde la Calle Real por una puerta con una cruz encima que da a un patio, es decir, la tipología típica de Genovés.

Bajo

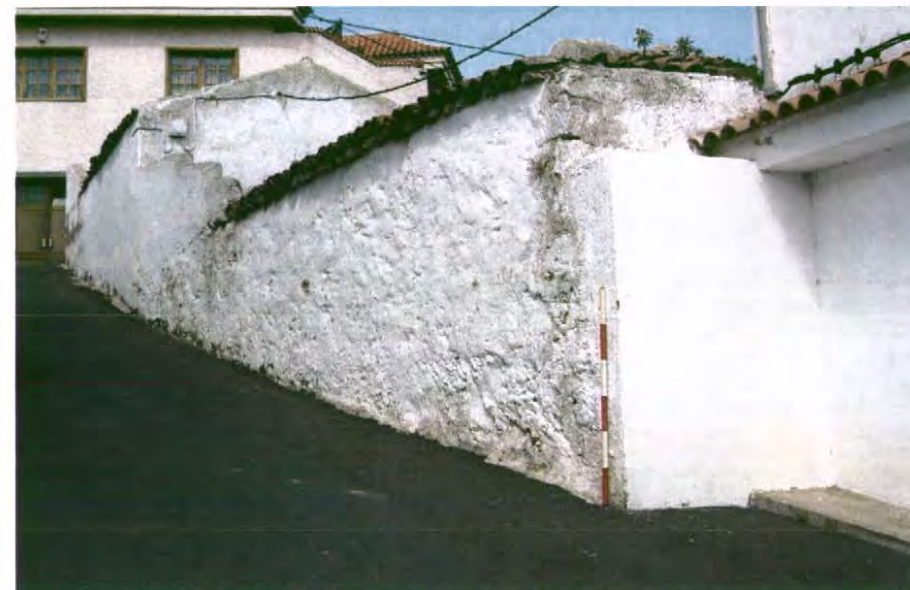
FOTOGRAFÍA

Conjunto etnográfico formado por diferentes dependencias o estructuras tradicionales. El acceso se realiza a través de una puerta principal situada en la parte oeste (en la Calle Lomo León) hecha de madera. Un muro rodea todo el perímetro, hecho de mampostería y cemento. A cada lado de esta entrada principal se distribuyen (ya en el interior) tres estructuras. Las que están hacia el lado norte tienen un tejado a cuatro aguas, con teja curva y diferentes dimensiones. La parte sur tiene otros dos habitáculos a dos aguas y uno a cuatro aguas.

Medio

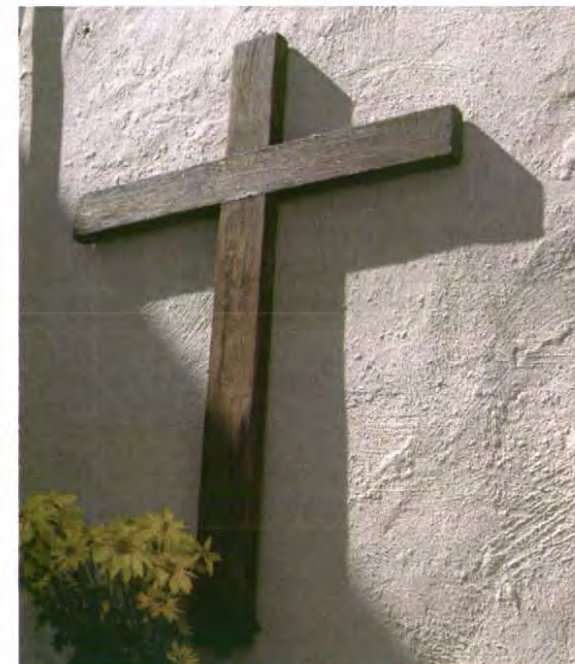
FOTOGRAFÍA

Cruz de madera de unos 1'5 m por 0,5 m, bajo la cual se encuentra un anaquel en la que se depositan ofrendas florales.

Alto

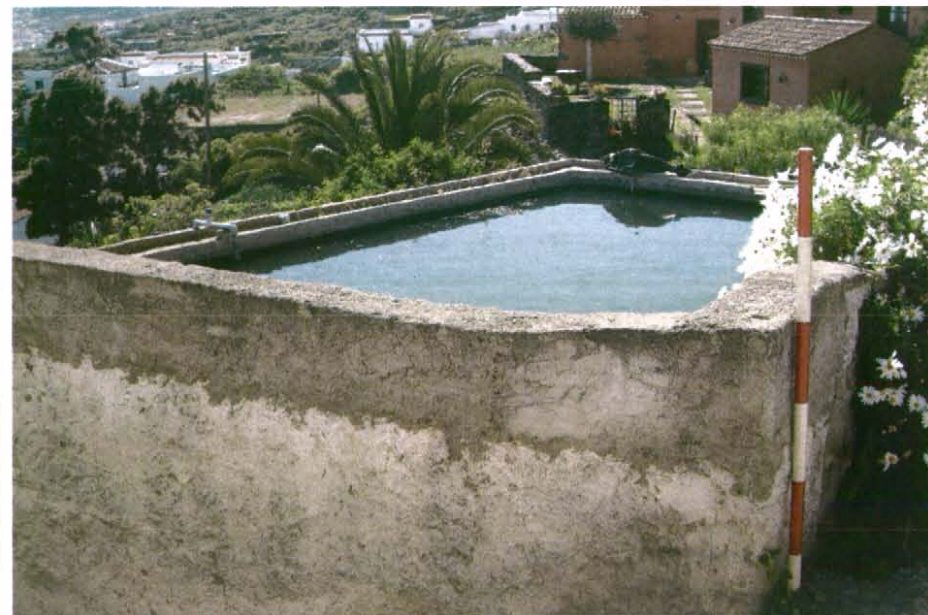
FOTOGRAFÍA

Depósito rectangular hecho de piedra y cal con cemento que según fuentes orales que tiene al menos ochenta años.

El muro está rodeado por un murito en su parte norte y está rodeado también por una atarjea. Sigue aún en uso.

Medio

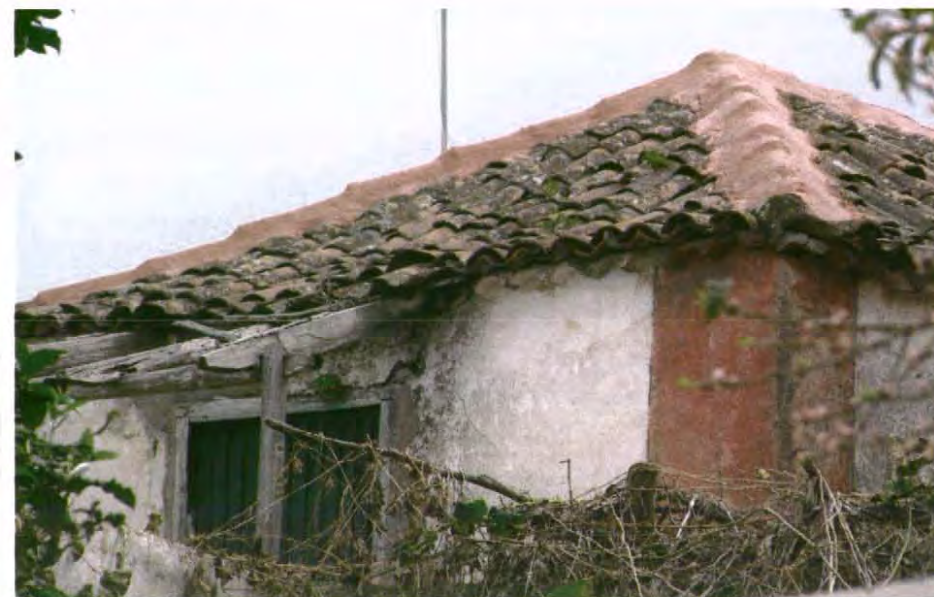
FOTOGRAFÍA

En la fachada norte destaca una escalera exterior de acceso al vano superior, con su propia cubierta a un agua, de la que sólo se conservan las vigas.

Bajo

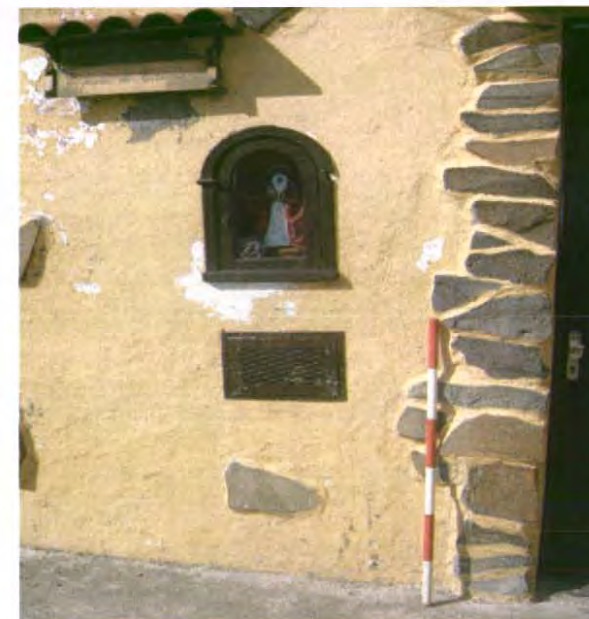
FOTOGRAFÍA

Pequeña hornacina de madera que alberga una imagen de la Virgen de Candelaria. Se ha abierto en una de las paredes laterales de una vivienda.

Alto

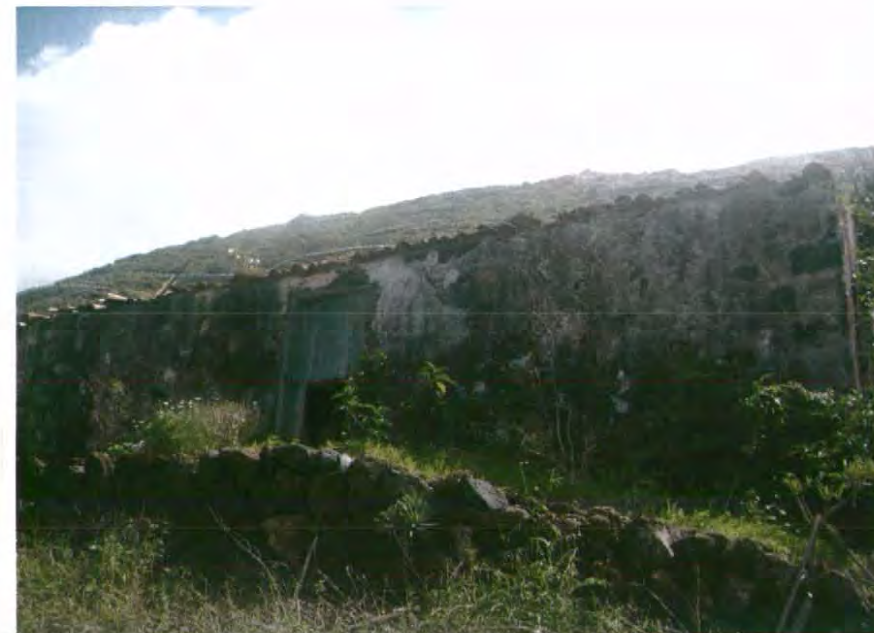
FOTOGRAFÍA

La primera, en muy mal estado de conservación, aún mantiene un comedero para animales.

Medio

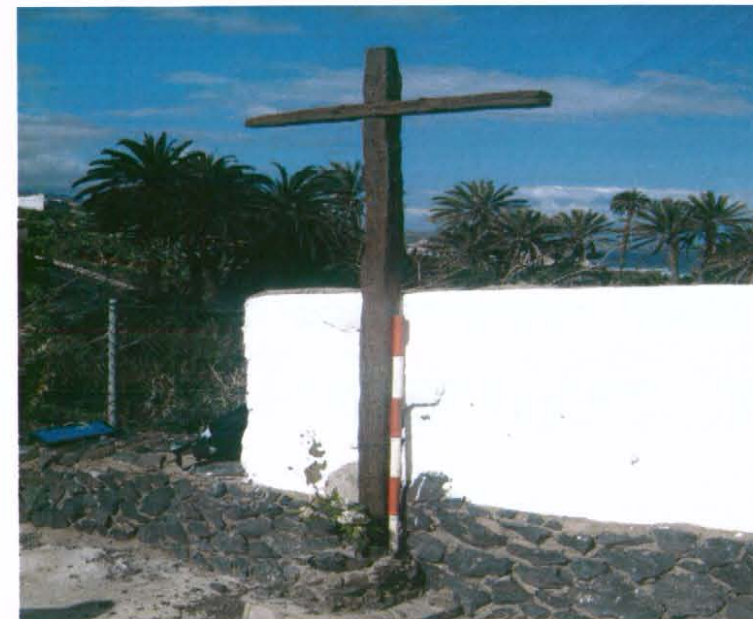
FOTOGRAFÍA

Cruz de madera adosada a uno de los muros que cierran la casa rural Finca La Quinta.

Alto

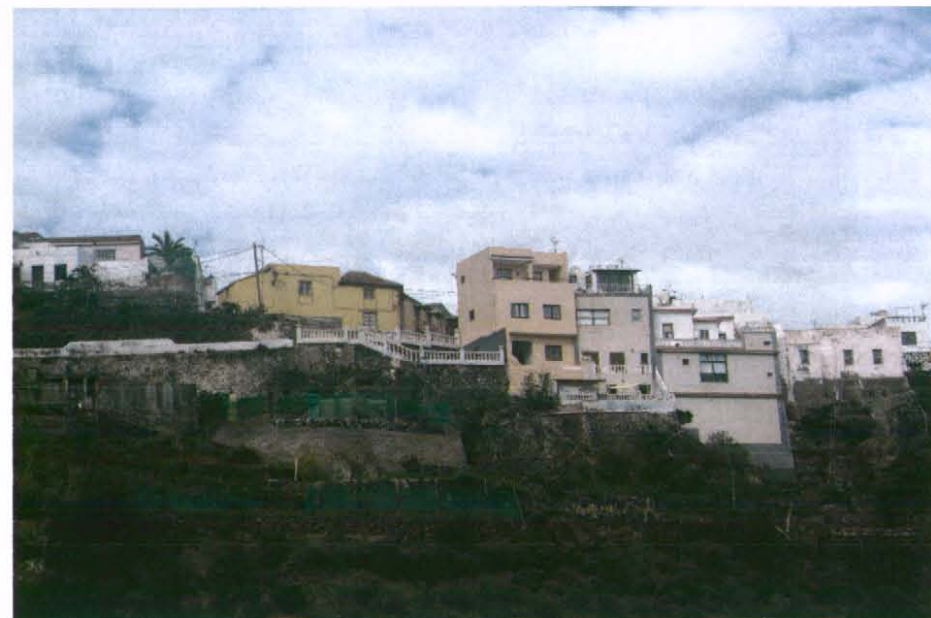
FOTOGRAFÍA

Las edificaciones presentan distintos niveles de conservación, algunas muy reformadas e intercaladas con otras viviendas recientes.

Alto

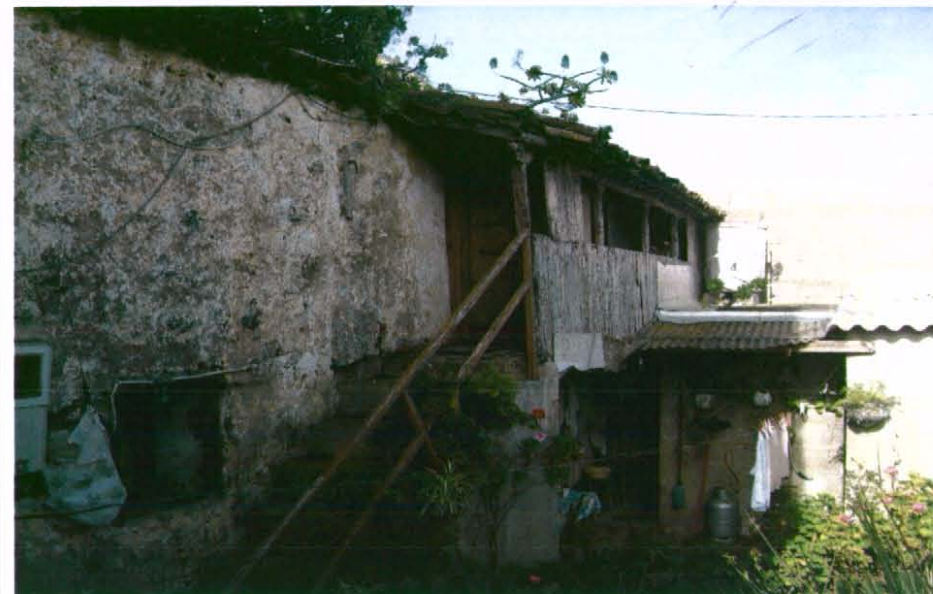
FOTOGRAFÍA

Casa de forma rectangular de dos pisos. La parte izquierda tiene una entrada en el piso inferior cuya puerta está colmatada por una cruz de madera. La parte inferior derecha ha sido reformada para su uso actual. Lo más importante se sitúa en la parte superior derecha con una balconada con suelo de madera, con la parte frontal de tablonos e madera y sostenida por pies derechos también del mismo material. Los tablonos cubren la mitad de ese pasillo interior en la vertical.

Medio

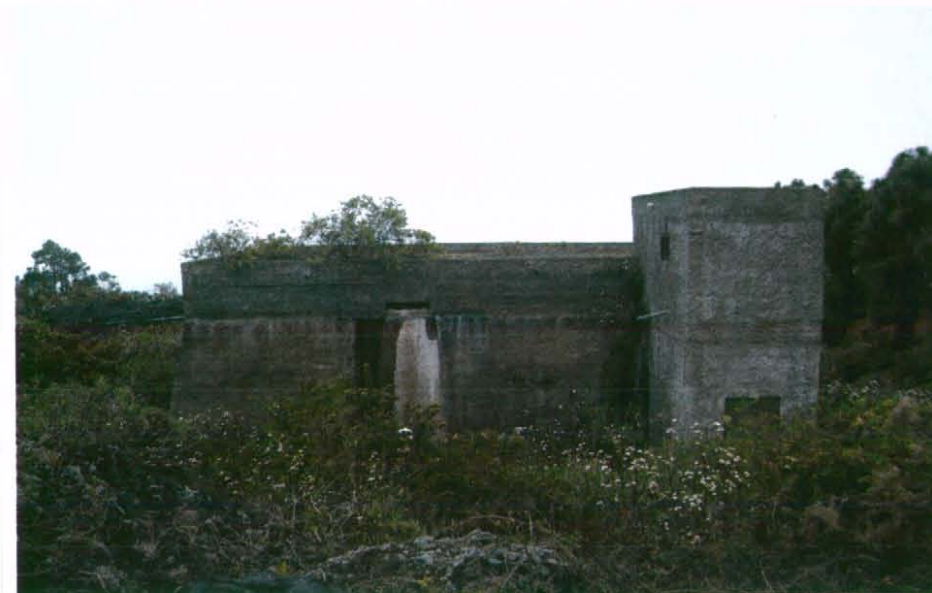
FOTOGRAFÍA

Depósito rectangular de unos 10 x 15 metros hecho de cemento vinculado a la Galería de La Cerca.

Medio
