Lomo León VI

ID PLANO:

241

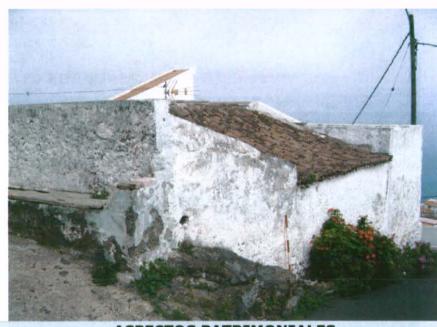
Conjunto de siete edificaciones de planta rectangular, fachadas de piedra seca con adosados de cemento, techumbre a dos aguas y una plana. Se agrupan en torno a un patio interior de forma irregular.

Se encuentran en bunas condiciones de conservación, aunque algunas zonas de la techumbre han sido reformadas con placas de uralita.

A simple vista se desconoce cual de las edificaciones pertenecen a vivienda y cuales a cuartos de aperos. El acceso principal se realiza a través de una puerta doble. La dependencia que da a la carretera ha sido transformada en garaje.

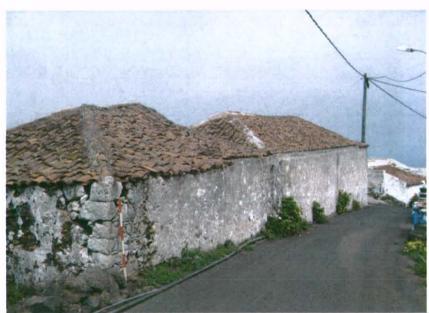
Lomo León VII ID PLANO: 242

Conjunto de cuatro edificaciones de piedra viva que han sido encaladas algunas de ellas, sobre todo las situadas en la carretera asfaltada. Presentan techumbre a dos y cuatro aguas, con teja curva.

Se encuentran arracimadas en torno a un patio interior de tendencia irregular.

El interior se encuentra empedrado con diversas edificaciones que poseen puertas y ventanas.

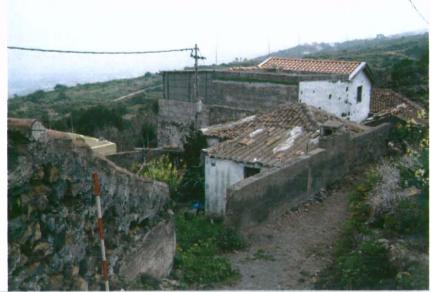
Lomo León VIII

Conjunto de tres edificaciones de planta rectangular y cuadrangular.

Presentan fachada de piedra viva y encalada, con adosados de cemento, puertas orientadas al pequeño patio de comparten, y techumbre a dos y cuatro aguas con teja curva.

Comparten el espacio con otra edificación, más reciente, con techumbre de uralita.

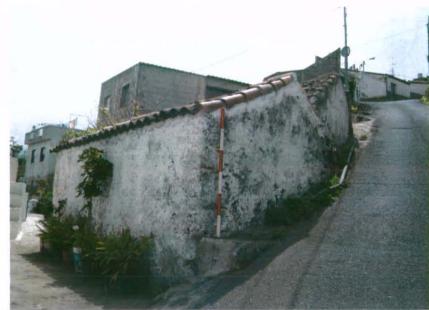
Lomo León X ID PLANO: 244

Conjunto de dos edificaciones de planta rectangular, fachada de mampostería y piedra viva, con techumbre a dos aguas con teja curva.

Con una puerta cada una, se orientan a un pequeño corredor.

La fachada que se orienta a la carretera presenta adosados de cemento.

La edificación más grande, de unos 10 metros de largo, es una única habitación con una pequeña ventana al norte.

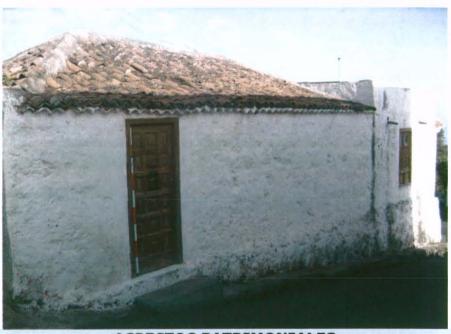
Lomo León XIV

Vivienda de planta rectangular con dos dependencias.

La primera, cubierta a cuatro aguas con tejas curvas y alero simple.

Cuenta con una puerta de madera que da a la carretera. Las paredes han sido enfoscadas y pintadas de blanco.

Adosada, está la segunda estancia de la casa también de planta rectangular con cubierta plana y ventana de madera de doble hoja y antepecho que da también a la carretera.

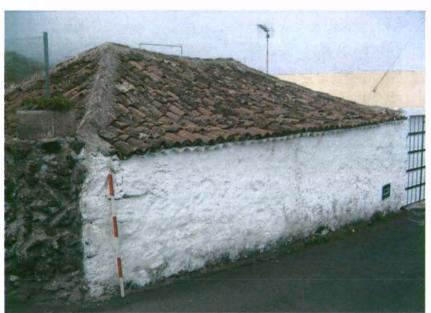
Lomo León XVII ID PLANO: 246

Conjunto de tres edificaciones en forma de L, con fachada de mampostería encalada y cubierta a dos y cuatro aguas con teja curva.

Están agrupadas en torno a un patio interior que comparte con otras viviendas recientes. La puerta principal se encontraba donde hoy se abre una puerta de garaje.

La edificación más reciente tiene al norte restos de una Era, la cual fue partida para la construcción de la plaza de la ermita (Virgen de Fátima)

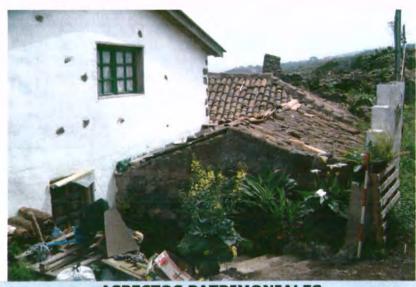
Lomo León XXV

Conjunto de tres edificaciones de planta rectangular agrupadas en torno a una vivienda reciente.

Dos de ellas se encuentran formando una L. Las fachadas son de mampostería encaladas, techumbre a dos y cuatro aguas con teja curva.

Se encuentran bien conservados ya que recientemente han sido restauradas.

Se distinguen algunos sectores con refuerzos de cemento. Sólo se observa una puerta, pues parece que la mayoría comunica directamente con la vivienda principal.

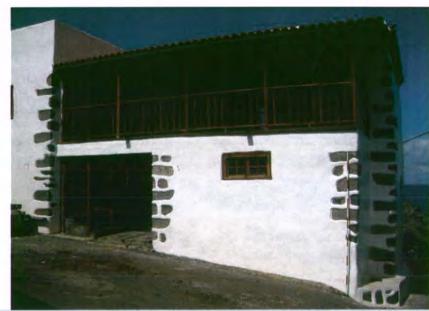
San Pedro de Daute X

Se trata de una finca en cuyo interior se encuentran una vivienda y una ermita antigua. La vivienda es de dos plantas, de planta rectangular.

La parte derecha tiene un tejado a cuatro aguas mientras que la izquierda, en la parte frontal, posee una especie de torreón o estructura cúbica de dos plantas también y tejado plano. Tiene también un vano de ventana. La entrada a la vivienda se encuentra en el centro y en el lado derecho hay un balcón.

Referencias orales nos han indicado que la parte inferior estaba dedicada al estabulamiento de animales y la parte superior a vivienda. Ha sido profundamente remodelada a partir de 2006. La ermita, hoy en desuso, es de tendencia rectangular con techo a cuatro aguas y con un pequeño vano en la parte sur. En el lado O del interior hay un hueco con forma de hornacina de medio punto que estaría destinada a albergar la imagen de algún santo.

Ha sido también profundamente restaurada.

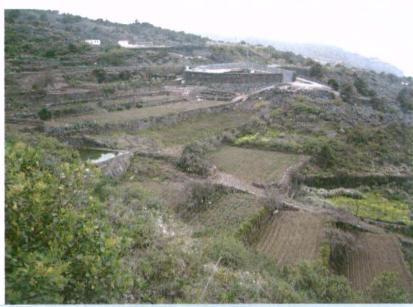
San Juan del Reparo VII

Área de actividad formada por una serie de bancales y un depósito de agua.

Los bancales tienen entre ocho y diez niveles. El canal norte-sur pasa por encima de ellos tras su paso por el cementerio.

Por encima del canal hay otro nivel de bancales peor conservados que suben la ladera.

En la parte inferior los bancales están separados por una pista que los divide en dos. Algunos están abandonados, otros dedicados a cultivos de papas y otros elementos.

También existe un depósito de agua rectangular de 8 x 8 m en la parte inferior izquierda que sigue aún en uso.

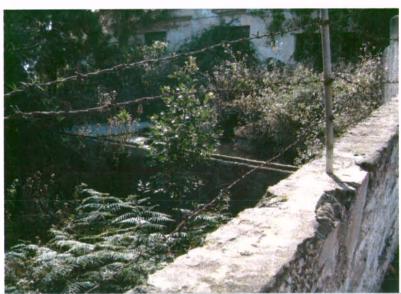
Lomo León XVIII ID PLANO:

Depósito de agua de tendencia rectangular, elaborado con muros de mampostería.

Presenta un pequeño canal en todo su perímetro superior.

Se encuentra lleno de agua aunque se percibe su abandono.

Está adosado a una vivienda reciente pero también abandonada

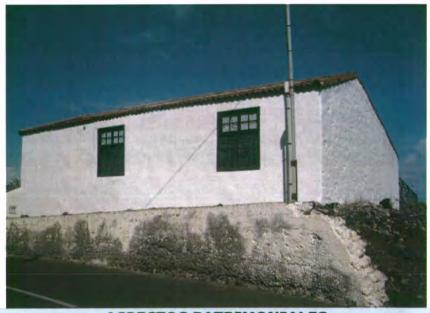
San Pedro de Daute VI

Casa tradicional reconvertida en la actualidad en hotel rural (Hotel Rural La Quinta). Ha sufrido algunas remodelaciones, que afectan a la apertura y clausura de algunos vanos, modificaciones internas y otras en la vertiente norte de la casa.

Techo a dos aguas asimétrico, pues el lado norte tiene una mayor caída debido al propio desnivel natural. Teja curva con alero simple.

Las ventanas (del lado sur) son de madera de batientes con su parte superior de batiente y acristalada.

A la casa se le adosa un muro de entrada la finca, que acaba en la Cruz de San Pedro.

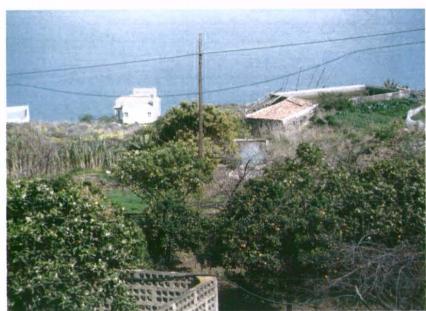
San Juan del Reparo XXI

Depósito de planta rectangular construido con piedra y argamasa que se encuentra medio vacío.

Mide entre los 15 y los 20 metros de largo. A pocos metros al sur, existe otro depósito también de planta rectangular. Su base está rodeada por una atarjea de cemento que, por partes, ha sido arreglada.

A éste depósito se le adosa un habitáculo con cubierta a un agua más reciente y realizado con cemento.

Al norte encontramos otro tanque pero de menores dimensiones.

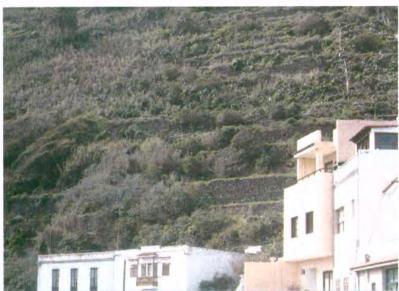
San Pedro de Daute III

Conjunto de bancales (en torno a diez niveles) que cubren la ladera que rodea la zona de San Pedro de Daute, desde la mitad de la ladera hasta la carretera San Pedro-Las Cruces, aunque bajo ella se perciben también restos de otros bancales hasta la Carretera Icod- Buenavista.

Están cubiertos de vegetación y de construcciones recientes.

Su estado de conservación es muy bueno, y posiblemente hayan sido restaurados recientemente, aunque ya no se cultiva en ellos.

Hacia el Oeste, los bancales continúan por la ladera.

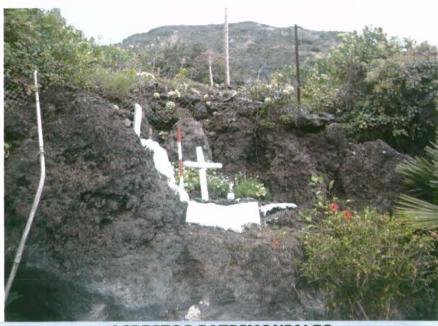
San Nicolás VI

Cruz de madera de pino de un metro de alto por otro de ancho y ha sido pintada de blanco.

Descansa sobre un murito del mismo color. Al lado hay una imagen de San Pancracio.

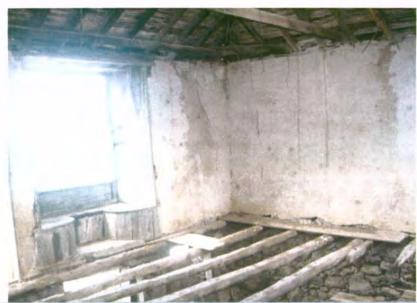
San Nicolás III ID PLANO: 256

Casona de forma rectangular y dos pisos. La estructura tiene una techumbre a dos aguas con armazón de madera, armazón hecho de madera y cañas cubierto por teja curva. El material básico es piedra seca en algunas zonas y mampostería en otras, que han sido cubiertas por un encalado, aunque en algunas zonas también se ha usado cemento.

El piso inferior parece haber sido reservado a animales, bodega o almacén. Está lleno de sedimento, paja y basura. Los muros son de piedra seca (combinando piedras de diferente tamaño) sin tener un buen acabado, especialmente en la parte inferior, donde se ha aprovechado parte de la roca natural. Tiene un vano de entrada en su parte oeste.

El piso superior parece dividido en dos grandes habitáculos, separados por un muro de mampostería que ha sido encalado y pintado y que presenta un mejor acabado en la parte oeste. Estas dos habitaciones se comunican mediante un vano de entrada.

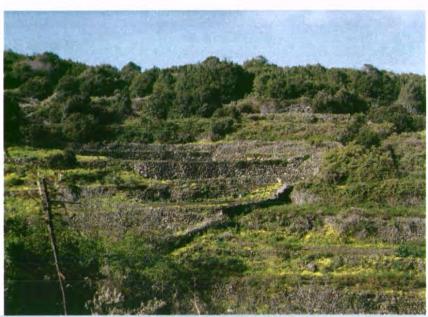
Santa Clara I

Conjunto de bancales bien conservados y aún en uso con unos diez niveles aproximadamente hechos de piedra seca y que llegan a tener hasta dos metros de alto y un radio de unos veinticinco metros.

Están dedicados a cultivos de papa.

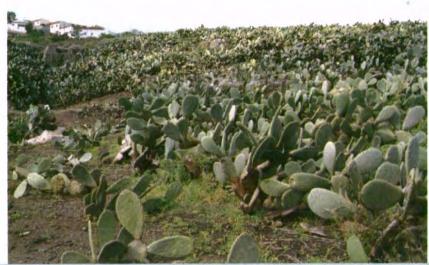
Los Barros X

Área abancalada en piedra seca articulada para la explotación de cochinilla. Cubre una superficie, según el propietario, de unos 20.000 m2.

Al final de la finca, y en dirección NW, existe una pequeña cueva natural que se ha utilizado de diversa forma.

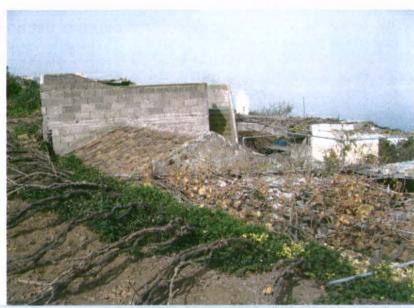
San Juan del Reparo XXV

Conjunto de dos edificaciones de planta rectangular, fachada de mampostería encaladas (una de ella con pintura amarilla), con techumbre a dos aguas y teja curva.

Aunque no comunican hacia ningún patio interior, parecen conforman una unidad. Existe una ventana-puerta en la edificación de mayores dimensiones que ha sido tapiada impidiendo la comunicación.

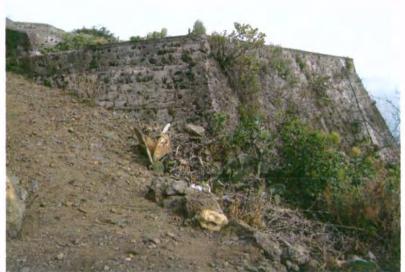
Los Barros III

Depósito de planta rectangular realizado con piedras y cemento.

En su lado oeste se le ha subido un muro también de cemento por seguridad ya que el estanque quedaba a ras de suelo.
