**INTEMAC**

REFERENCIA DEL DOCUMENTO: EX/OC-09024/E

**ANEJO N° 2: RESULTADOS DE LA INSPECCIÓN OCULAR**

**A) CROQUIS DE PLANTA CON LA LOCALIZACIÓN DE LOS DAÑOS EN VIVIENDAS**

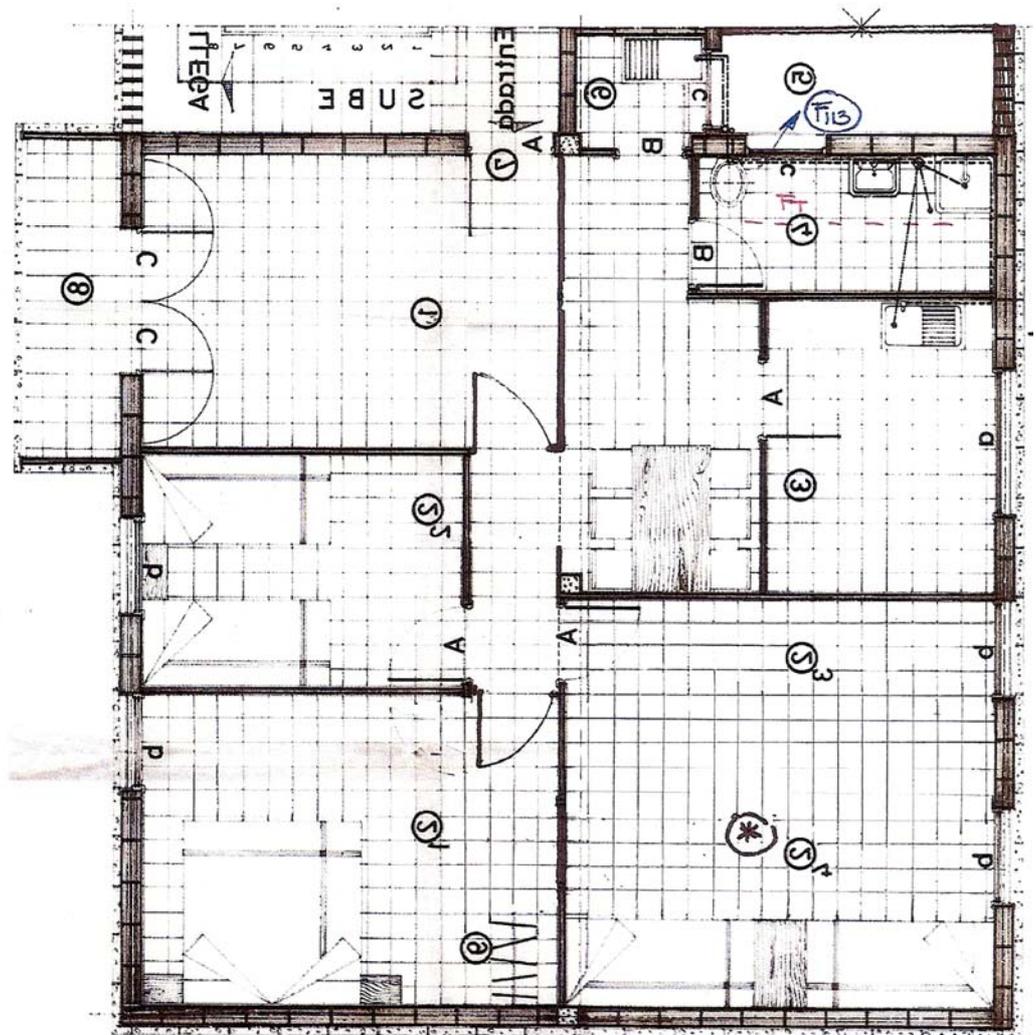
VIVIENDA IZQUIERDA PLANTA 1ª

- Esta vivienda fue inspeccionada no detectando daños significativos. Únicamente se ha observado una fisura en el forjado de techo del baño de la misma.

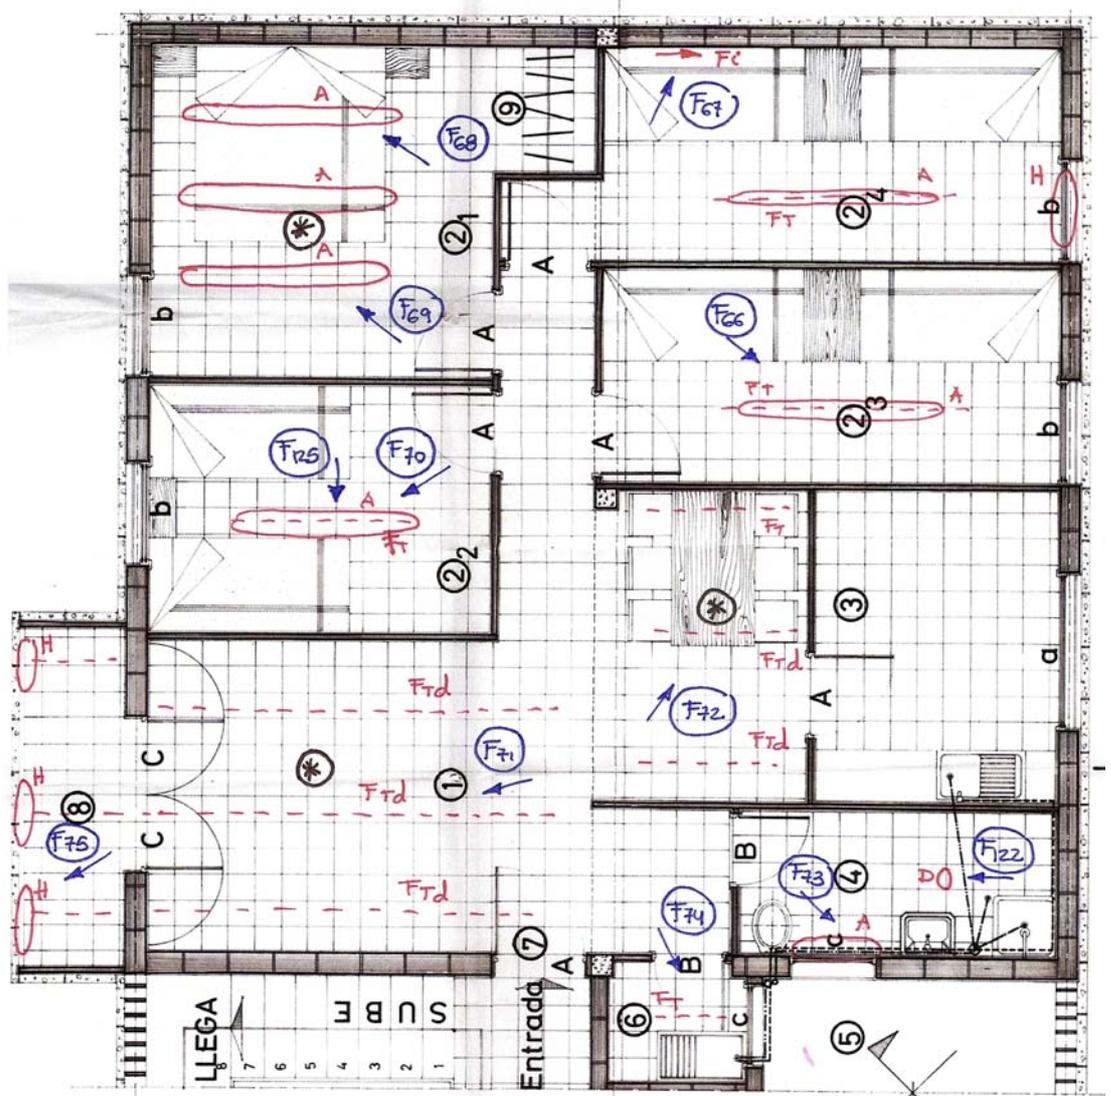
VIVIENDA DERECHA PLANTA 4ª

- Después de la inspección se ordenó el desalojo y apeo de esta vivienda.

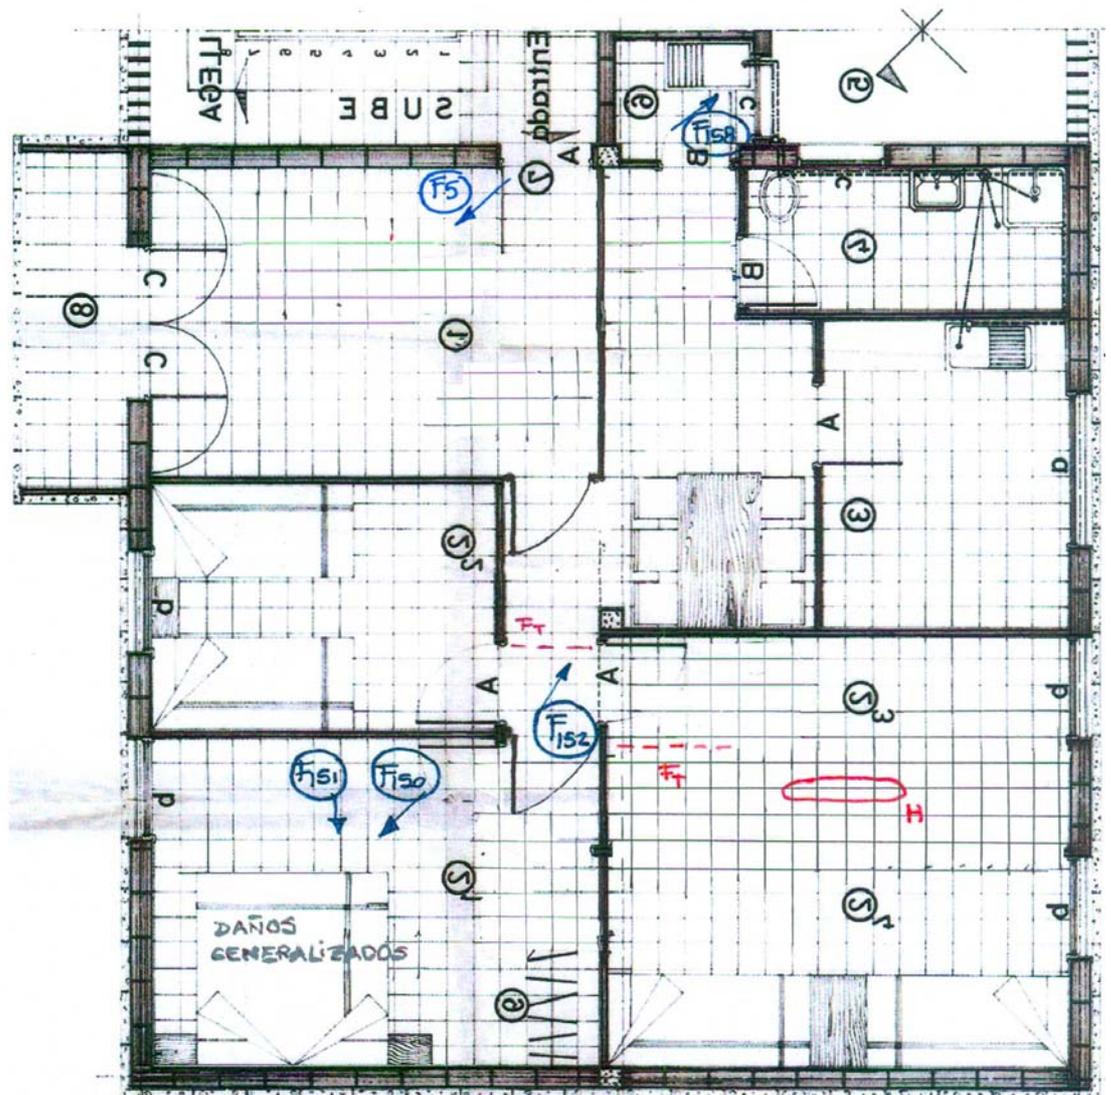
**VIVIENDA IZQUIERDA PLANTA 4ª**

- Esta vivienda se encontraba desalojada y apeada desde antes de la inspección.
