INSTITUTO TECNICO DE MATERIALES Y CONSTRUCCIONES

REFERENCIA DEL DOCUMENTO: EX/OC-09024/E

**ANEJO N° 3: RESULTADOS DE LA INSPECCIÓN DE CALAS EN
ESTRUCTURA**

**C) INSPECCIÓN DE DETALLE Y DOCUMENTACIÓN FOTOGRÁFICA
DE LAS CALAS REALIZADAS**

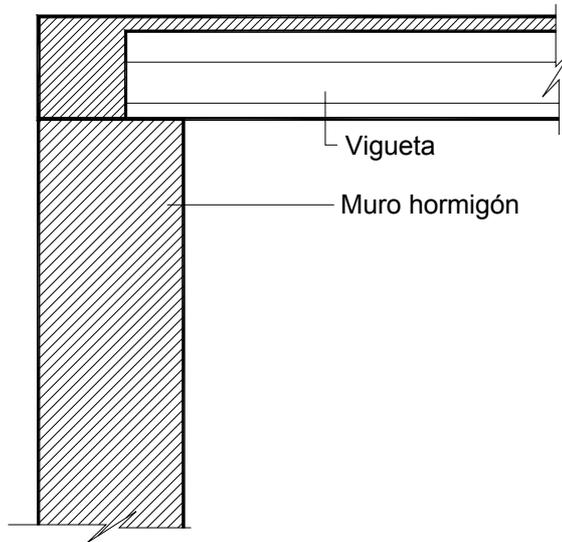
Figura n° 3

Configuración del muro de planta baja y encuentro del mismo con el forjado de techo de dicha planta (cala M₁).

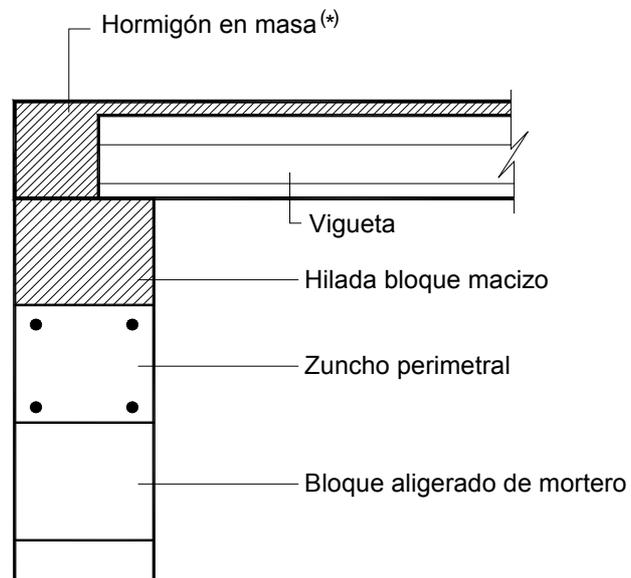
Figura n° 4

(*) Desconocemos si en el extremo hay alguna armadura a modo de cadena de atado.

Configuración del muro de la 4ª planta y encuentro del mismo con el forjado de techo de dicha planta (cala M₂).

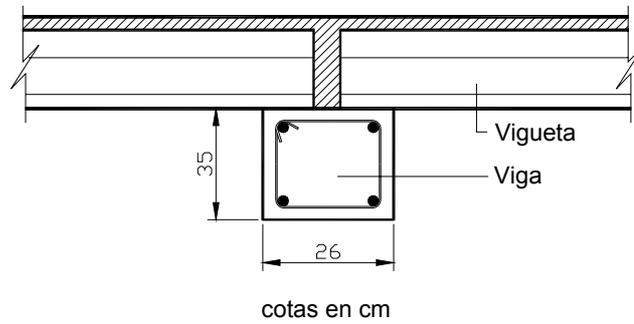
Figura n° 5

Detalle de encuentro entre la viga de canto y el forjado de techo (cala V).

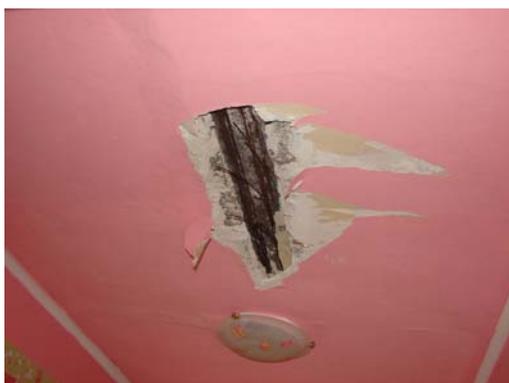
CALA F₁

- A simple vista no existen daños.
- Al retirar los acabados del forjado de techo nos encontramos corrosión avanzada con pérdida de sección de los alambres de las viguetas de hormigón que componen el mismo llegando en algunos puntos incluso a la rotura de dichos alambres.
- Tras la aplicación de fenolftaleína diluida en el hormigón, se deduce que el frente de carbonatación ha propasado los alambres.

Vista previa a la cala realizada.

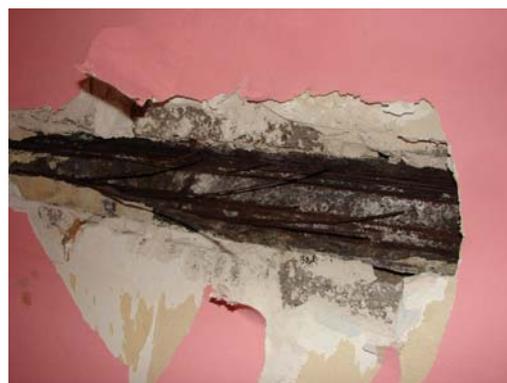
Vista de la cala realizada. Corrosión avanzada de los alambres. Pérdida de sección hasta rotura.

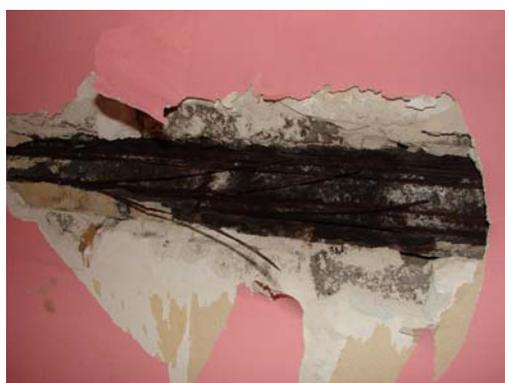
Estado de la vigueta tras la aplicación de fenolftaleína diluida.

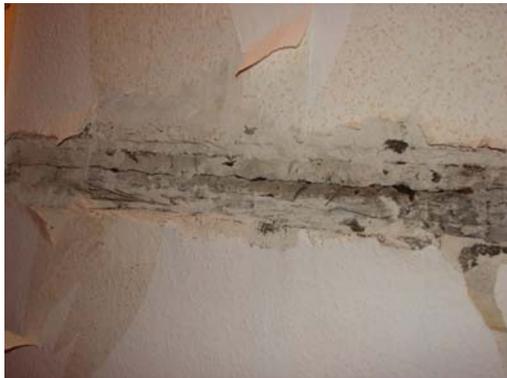
CALA F₂

- OBSERVACIONES**
- A simple vista no existen daños.
 - Al retirar los acabados del forjado de techo nos encontramos con fisuras longitudinales en el ala inferior de la viga descubierta.
 - Tras el recubrimiento fisurado de las viguetas encontramos corrosión avanzada con pérdida de sección de los alambres de las viguetas de hormigón que componen el mismo llegando en algunos puntos incluso a la rotura de dichos alambres.
 - Tras la aplicación de fenolftaleína diluida en el hormigón, se deduce que el frente de carbonatación ha propasado los alambres.

**Vista previa a la cala realizada.
Fisuración longitudinal del ala inferior
de una de las viguetas.**

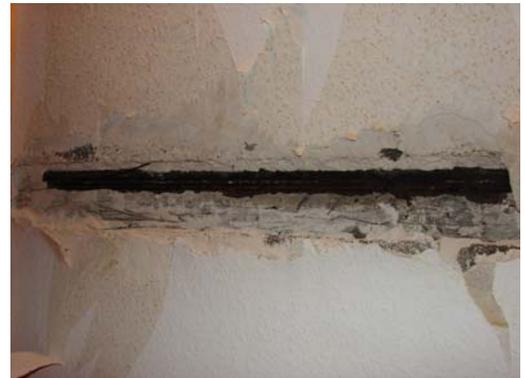
**Vista de la cala realizada. Corrosión
avanzada de los alambres. Pérdida
de sección hasta rotura.**

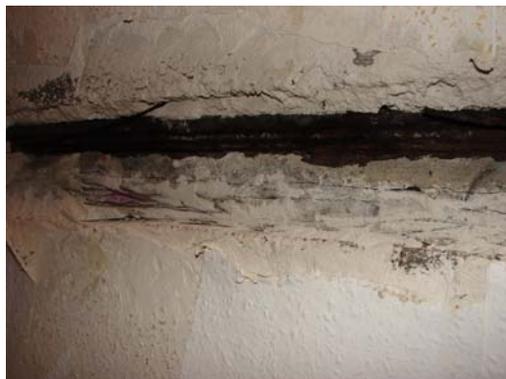
**Estado de la vigueta tras la
aplicación de fenolftaleína diluida.**

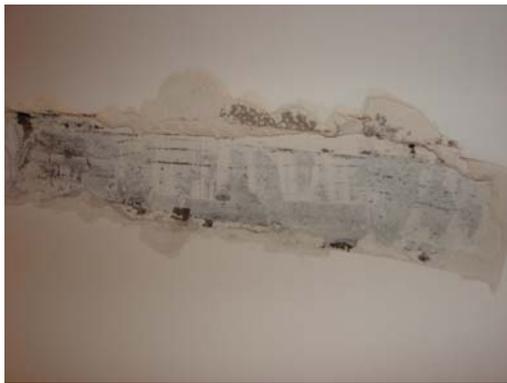
CALA F₃

- OBSERVACIONES**
- A simple vista no existen daños.
 - Al retirar los acabados del forjado de techo no encontramos corrosión, los alambres de las viguetas de hormigón que componen el mismo se encuentran en buen estado.
 - Tras la aplicación de fenolftaleína diluida en el hormigón, se deduce que el frente de carbonatación ha propasado los alambres.

Vista previa a la cala realizada.

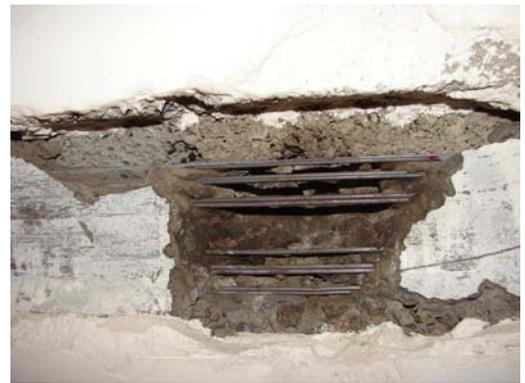
Vista de la cala realizada. Buen estado de los alambres.

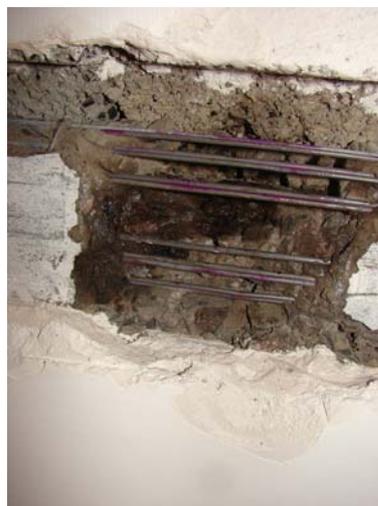
Estado de la vigueta tras la aplicación de fenolftaleína diluida.

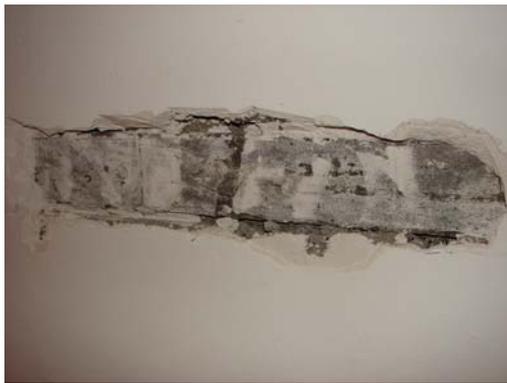
CALA F₄

- Existen fisuras en techo.
- Al retirar los acabados del forjado de techo nos encontramos corrosión avanzada con pérdida de sección de los alambres de las viguetas de hormigón que componen el mismo.
- Tras la aplicación de fenolftaleína diluida en el hormigón, se deduce que el frente de carbonatación ha propasado los alambres.

Vista previa a la cala realizada.

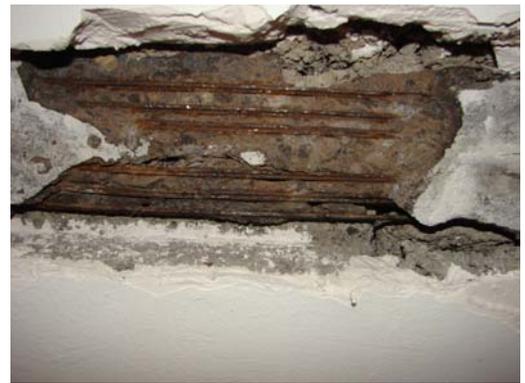
Vista de la cala realizada. Corrosión avanzada de los alambres. Pérdida parcial de sección.

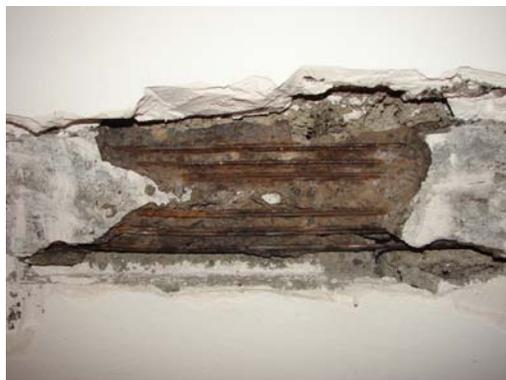
Estado de la vigueta tras la aplicación de fenolftaleína diluida.

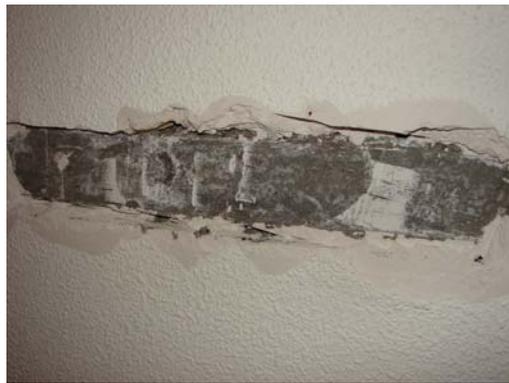
CALA F₅

- Existen fisuras en techo.
- Al retirar los acabados del forjado de techo no encontramos corrosión, los alambres de las viguetas de hormigón que componen el mismo se encuentran en buen estado.
- Tras la aplicación de fenolftaleína diluida en el hormigón, se deduce que el frente de carbonatación ha propasado los alambres.

Vista previa a la cala realizada.

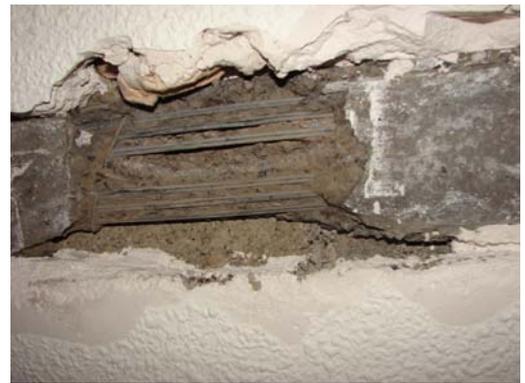
Vista de la cala realizada. Buen estado de los alambres.

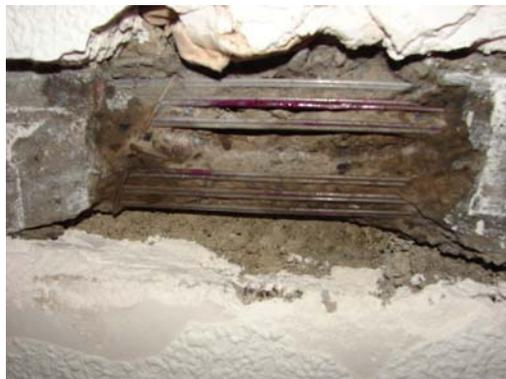
Estado de la vigueta tras la aplicación de fenolftaleína diluida.

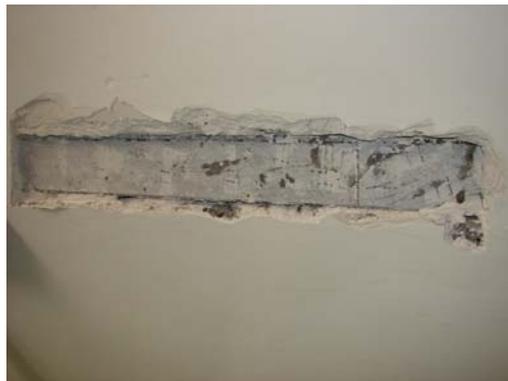
CALA F₆

- Existen fisuras en techo.
- Al retirar los acabados del forjado de techo no encontramos corrosión, los alambres de las viguetas de hormigón que componen el mismo se encuentran en buen estado.
- Tras la aplicación de fenolftaleína diluida en el hormigón, se deduce que el frente de carbonatación ha propasado los alambres.

Vista previa a la cala realizada.

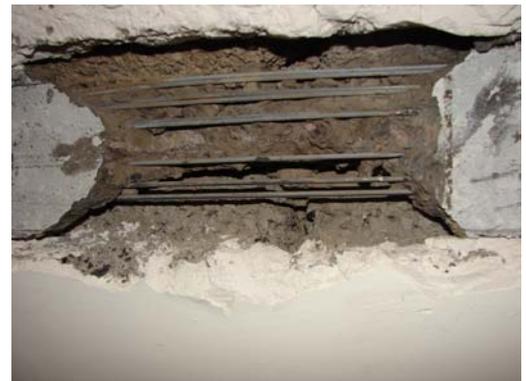
Vista de la cala realizada. Buen estado de los alambres.

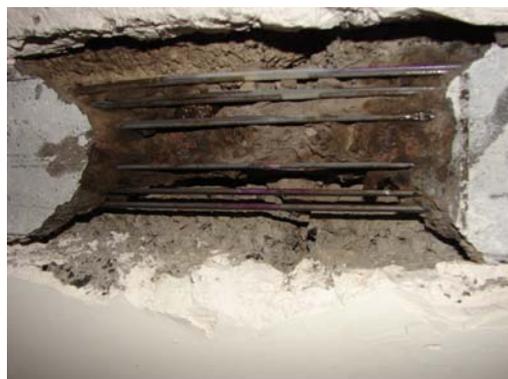
Estado de la vigueta tras la aplicación de fenolftaleína diluida.

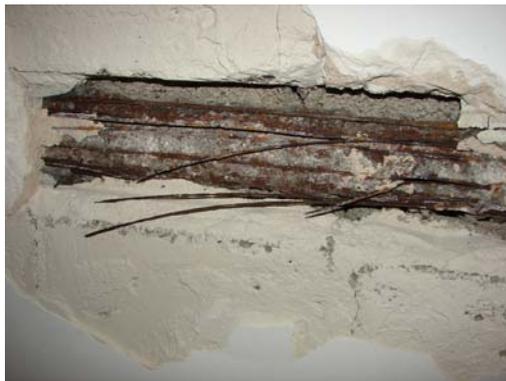
CALA F₇

- Los alambres de las viguetas de hormigón de forjado de techo se encuentran al descubierto en estado de corrosión avanzado. Existe importante pérdida de sección de los mismos llegando en algunos puntos a rotura.
- Tras la aplicación de fenolftaleína diluida en el hormigón, se deduce que el frente de carbonatación ha propasado los alambres.

**Corrosión avanzada de los alambres de la vigueta.
Pérdida de sección hasta rotura.**

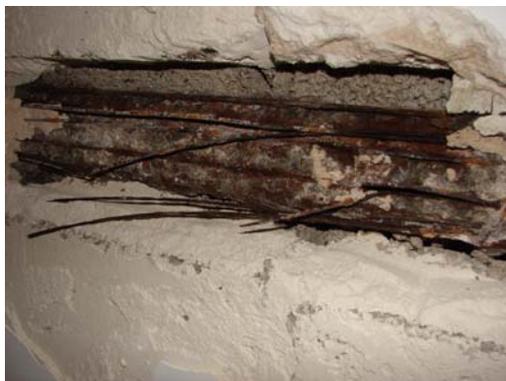
**Estado de la vigueta tras la
aplicación de fenolftaleína diluida.**

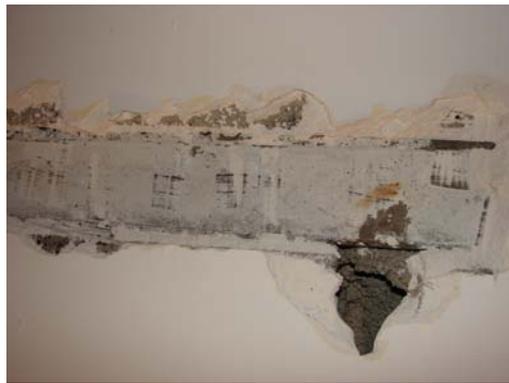
CALA F₈

- Existen fisuras en techo.
- Al retirar los acabados del forjado de techo nos encontramos corrosión superficial de los alambres de las viguetas de hormigón que componen el mismo.
- Tras la aplicación de fenolftaleína diluida en el hormigón, se deduce que el frente de carbonatación ha propasado los alambres.

Vista previa a la cala realizada.

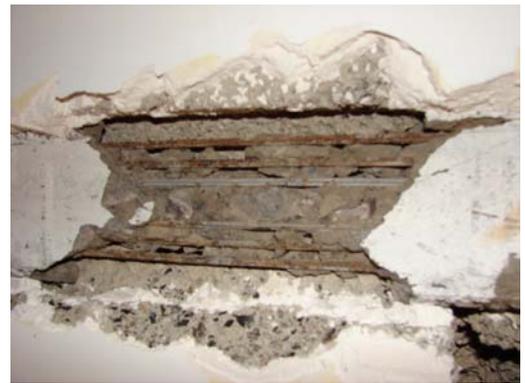
Vista de la cala realizada. Buen estado de los alambres.

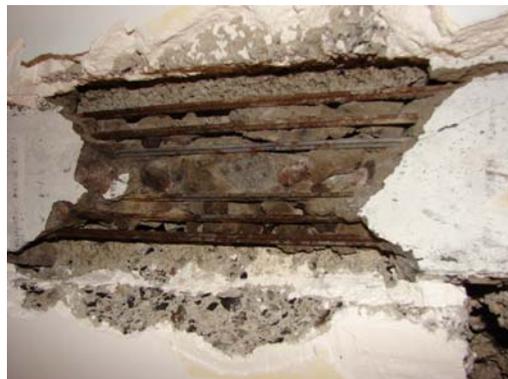
Estado de la vigueta tras la aplicación de fenolftaleína diluida.

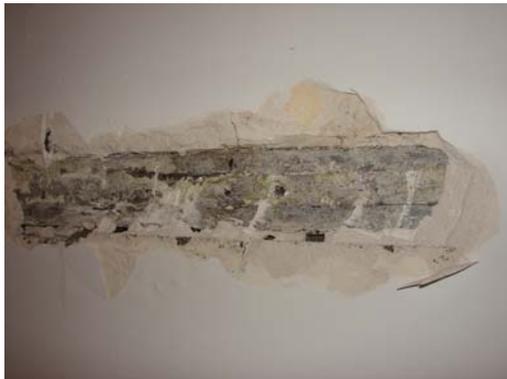
CALA F₉

- Existen fisuras en techo.
- Al retirar los acabados del forjado de techo nos encontramos con fisuras longitudinales en el ala inferior de la vigueta descubierta.
- Tras el recubrimiento fisurado de las viguetas encontramos corrosión avanzada con pérdida de sección de los alambres de las viguetas de hormigón que componen el mismo.
- Tras la aplicación de fenolftaleína diluida en el hormigón, se deduce que el frente de carbonatación ha sobrepasado el ala de la vigueta en cuestión.

**Vista previa a la cala realizada.
Fisuración longitudinal del ala inferior
de la vigueta descubierta.**

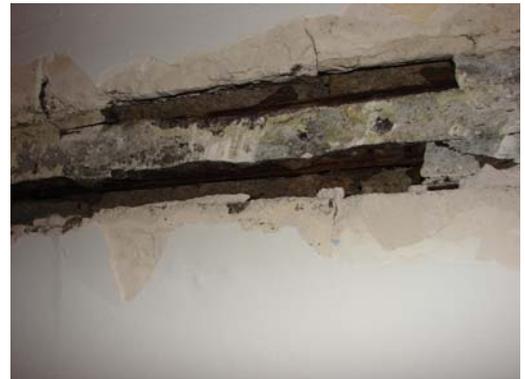
**Vista de la cala realizada. Corrosión
avanzada de los alambres. Pérdida
parcial de sección.**

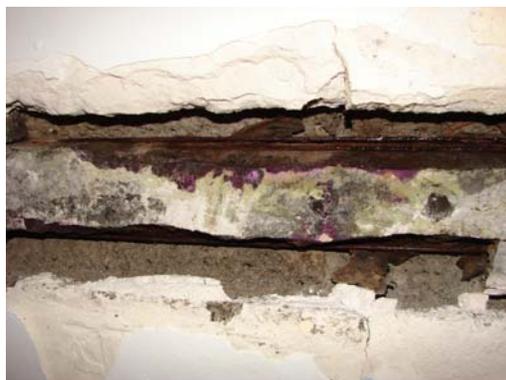
**Estado de la vigueta tras la
aplicación de fenolftaleína diluida.**

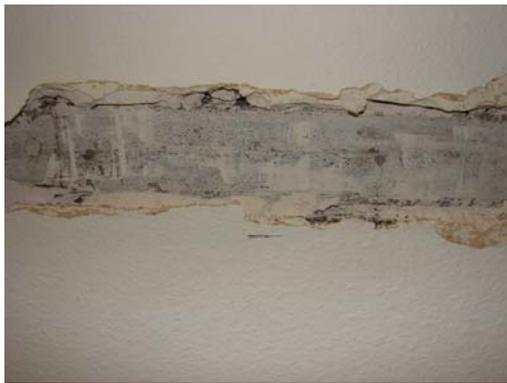
CALA F₁₀

- A simple vista no existen daños.
- Al retirar los acabados del forjado de techo nos encontramos corrosión superficial de los alambres de las viguetas de hormigón que componen el mismo.
- Tras la aplicación de fenolftaleína diluida en el hormigón, se deduce que el frente de carbonatación ha propasado los alambres.

Vista previa a la cala realizada.

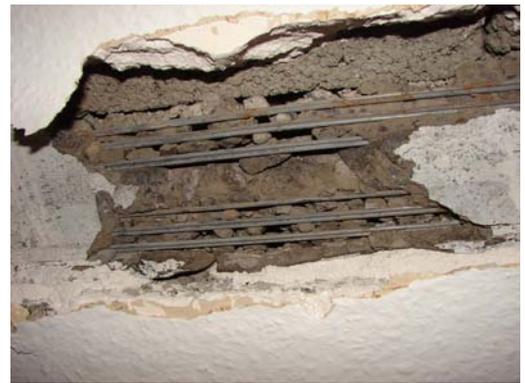
Vista de la cala realizada. Leve corrosión superficial de los alambres.

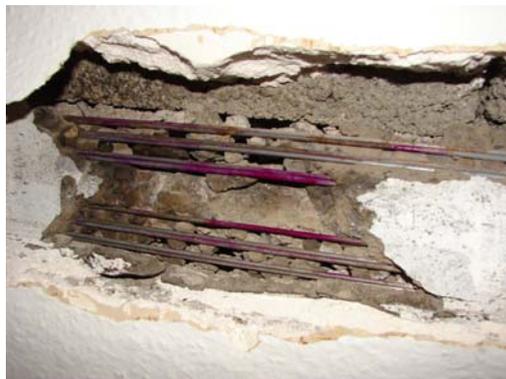
Estado de la vigueta tras la aplicación de fenolftaleína diluida.

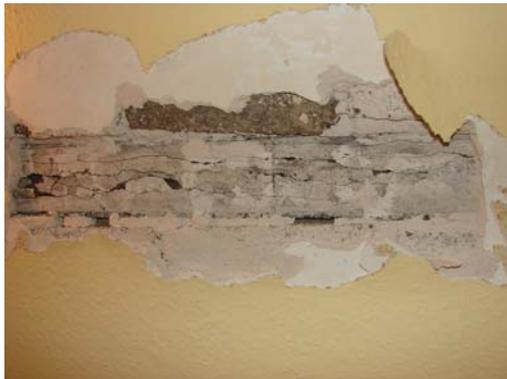
CALA F₁₁

- A simple vista no existen daños.
- Al retirar los acabados del forjado de techo nos encontramos con fisuras longitudinales en el ala inferior de la vigueta descubierta.
- Tras el recubrimiento fisurado de las viguetas encontramos corrosión avanzada con pérdida de sección de los alambres de las viguetas de hormigón que componen el mismo.
- Tras la aplicación de fenoltaleína diluida en el hormigón, se deduce que el frente de carbonatación ha proпасado los alambres.

**Vista previa a la cala realizada.
Fisuración longitudinal del ala inferior
de la vigueta descubierta.**

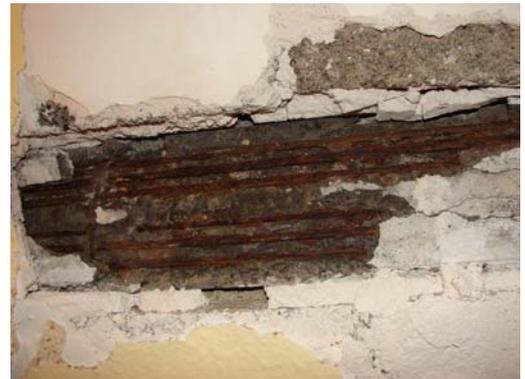
**Vista de la cala realizada. Corrosión
avanzada de los alambres. Pérdida
parcial de sección.**

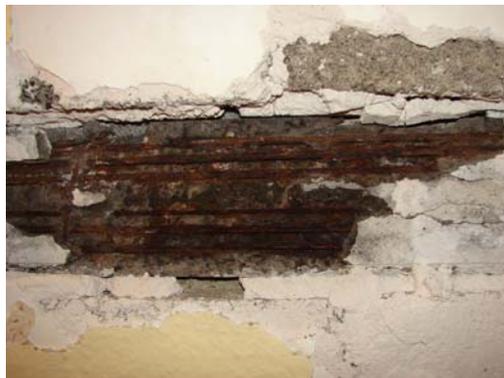
**Estado de la vigueta tras la
aplicación de fenoltaleína diluida.**

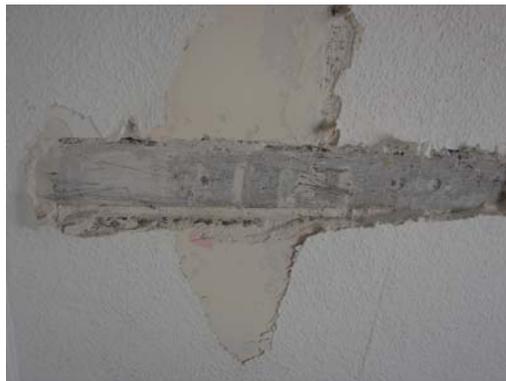
CALA F₁₂

- A simple vista no existen daños.
- Al retirar los acabados del forjado de techo nos encontramos leve corrosión superficial de los alambres de las viguetas de hormigón que componen el mismo.
- Tras la aplicación de fenolftaleína diluida en el hormigón, se deduce que el frente de carbonatación ha propasado los alambres.

Vista previa a la cala realizada.

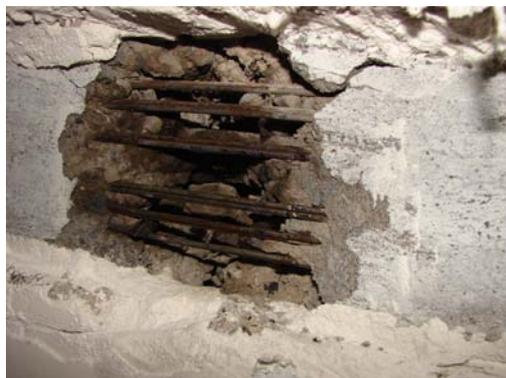
Estado de la vigueta tras la aplicación de fenolftaleína diluida.

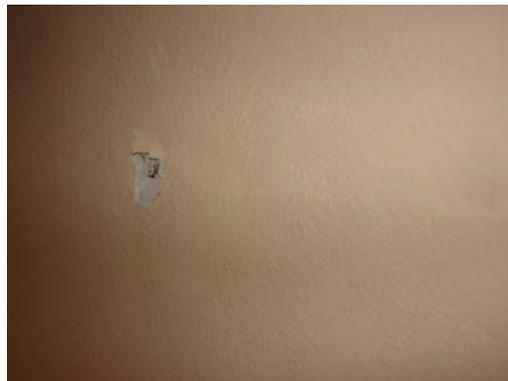
CALA F₁₃

- A simple vista se observan pequeños desprendimientos de los acabados de zonas interiores.
- Al retirar los acabados del forjado de techo nos encontramos con numerosas fisuras longitudinales en el ala inferior de la vigueta descubierta.

Vista previa de la zona

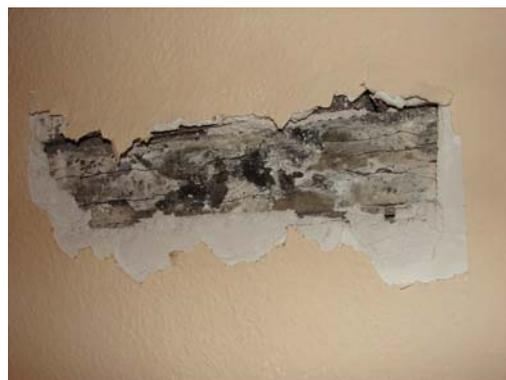
Vista a la cala realizada. Fisuración elevada longitudinal del ala inferior de la vigueta descubierta.

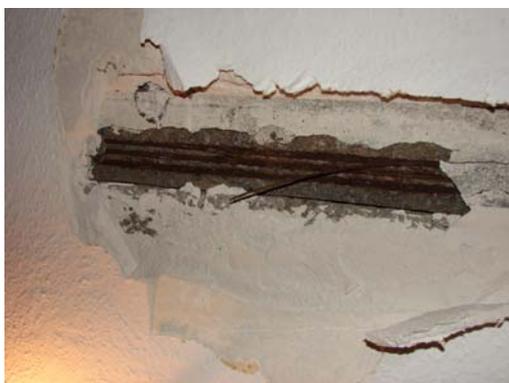
CALA F₁₄

- A simple existe un ligero abombamiento y fisuración leve en los acabados de techo.
- Al retirar los acabados del forjado de techo nos encontramos con fisuras longitudinales en el ala inferior de la vigueta descubierta.
- Al retirar los acabados del forjado de techo nos encontramos corrosión avanzada con pérdida de sección de los alambres de las viguetas de hormigón que componen el mismo llegando en algunos puntos incluso a la rotura.
- Tras la aplicación de fenolftaleína diluida en el hormigón, se deduce que el frente de carbonatación ha propasado los alambres.

Vista previa a la cala realizada.

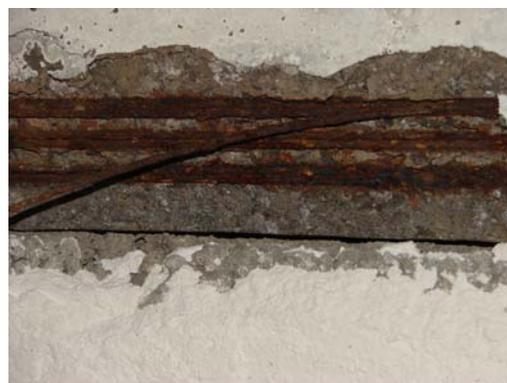
Vista de la cala realizada. Corrosión avanzada de los alambres. Pérdida de sección hasta rotura.

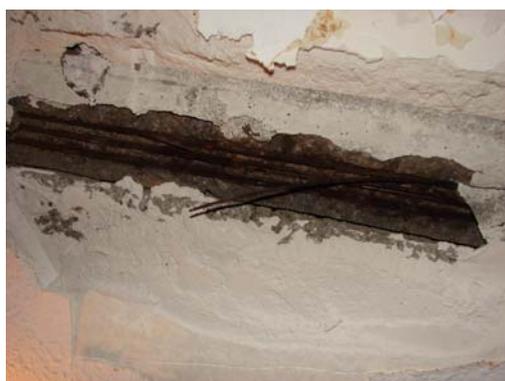
Estado de la vigueta tras la aplicación de fenolftaleína diluida.

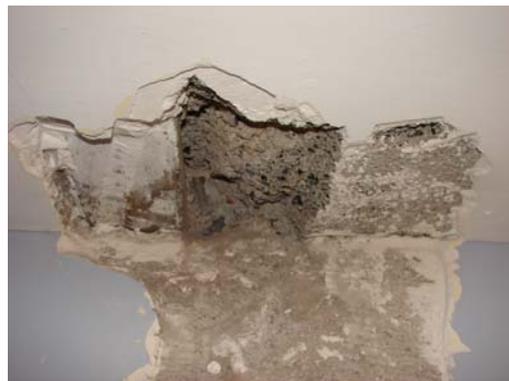
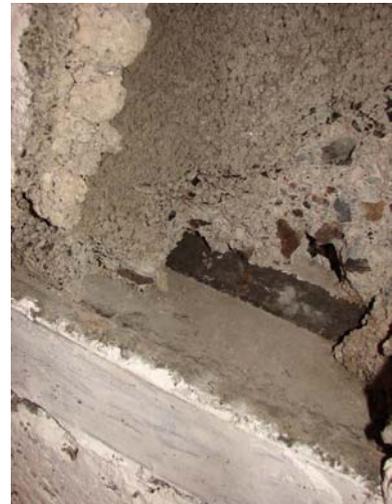
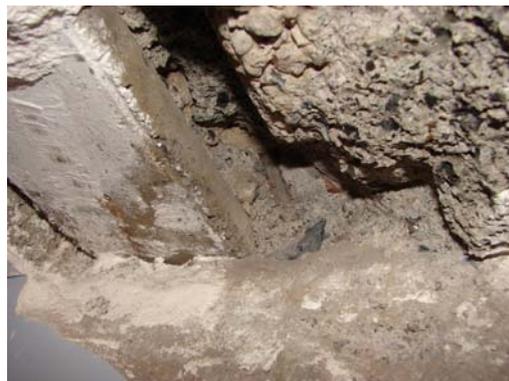
CALA M₁

- A simple vista no existen daños.
- Retiramos los acabados de muro y forjado de techo en el encuentro entre ambos para ver de que tipo de muro se trata y como está resuelto dicho encuentro.

**Enlace por entrega de la vigueta
en el muro de fachada principal (véase la figura n° 3).**

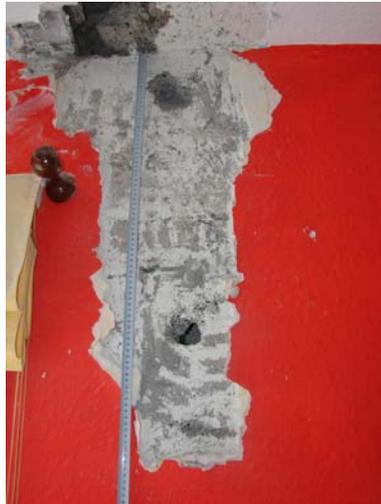
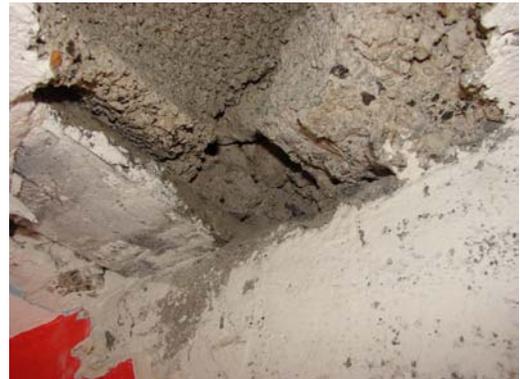
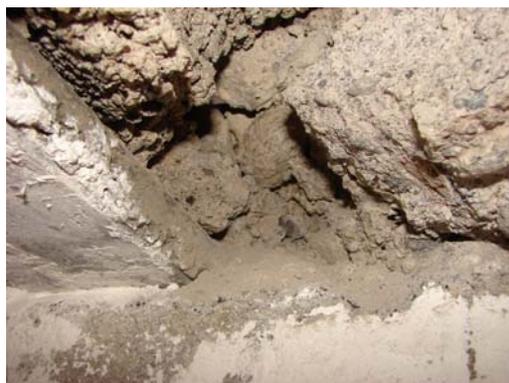
CALA M₂

- OBSERVACIONES**
- A simple vista no existen daños.
 - Retiramos los acabados de muro y forjado de techo en el encuentro entre ambos para ver de que tipo de muro se trata y como está resuelto dicho encuentro.

**Enlace por entrega de la vigueta
en el muro de fachada principal (véase la figura n° 4).**

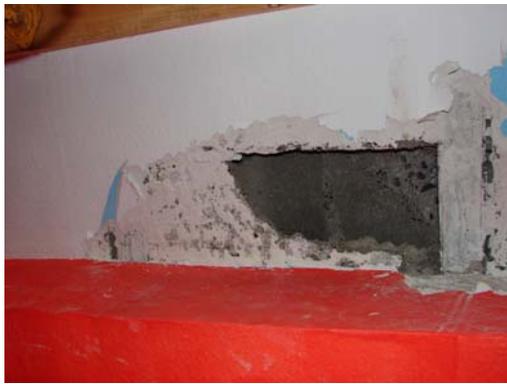
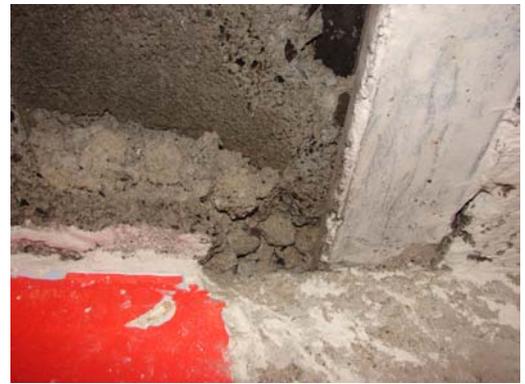
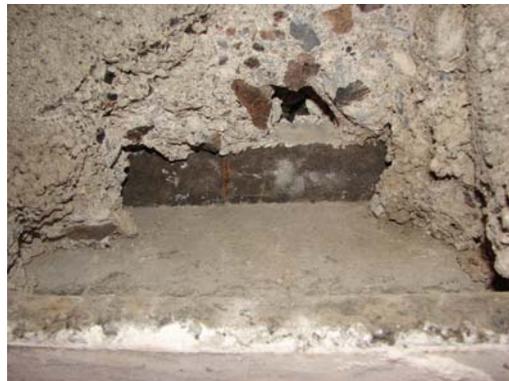
CALA V

- A simple vista no existen daños.
- Retiramos los acabados de viga y forjado de techo en el encuentro entre ambos para ver como está resuelto el mismo.

**Enlace por entrega de la vigueta
en la viga de hormigón (véase la figura n° 5).**

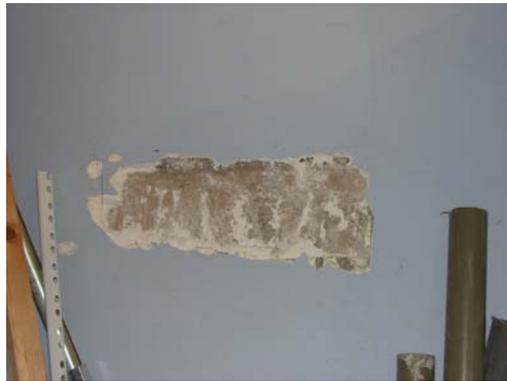
Vista previa a la cala C₁ realizada.

- A simple vista no existen daños.
- Retiramos los acabados del muro a media altura para verificar su composición.

Muro de hormigón

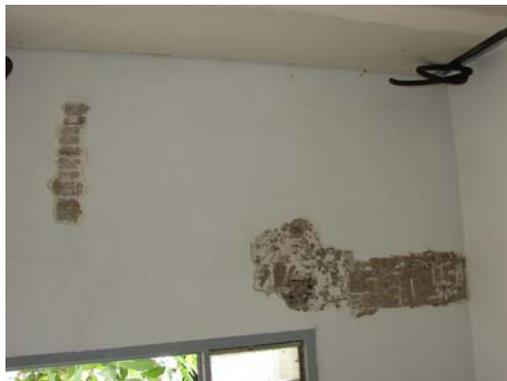
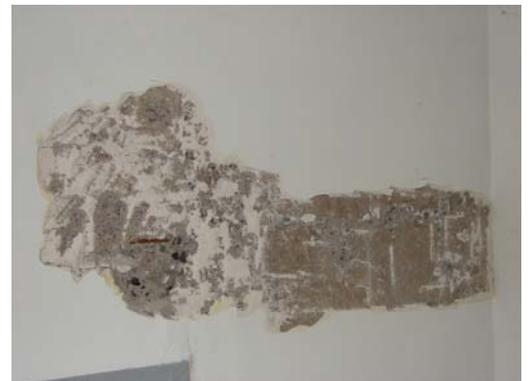
Vistas previas a la cala C₂ realizada.

Muro de hormigón
