**INFORME DE RESULTADOS DEL ESTUDIO DE LAS
CAUSAS Y TRASCENDENCIA DE LOS DAÑOS
EXISTENTES EN LOS FORJADOS DEL EDIFICIO
SITO EN C/ VOLCÁN FUJIYAMA (BLOQUE Nº 15) DE
SAN CRISTÓBAL DE LA LAGUNA (SANTA CRUZ DE
TENERIFE)**

**Peticionario: EXCMO. AYTO DE SAN CRISTÓBAL DE LA LAGUNA
GERENCIA DE URBANISMO
C/ Bencomo nº 16. 38201 La Laguna (Santa Cruz de Tenerife)**

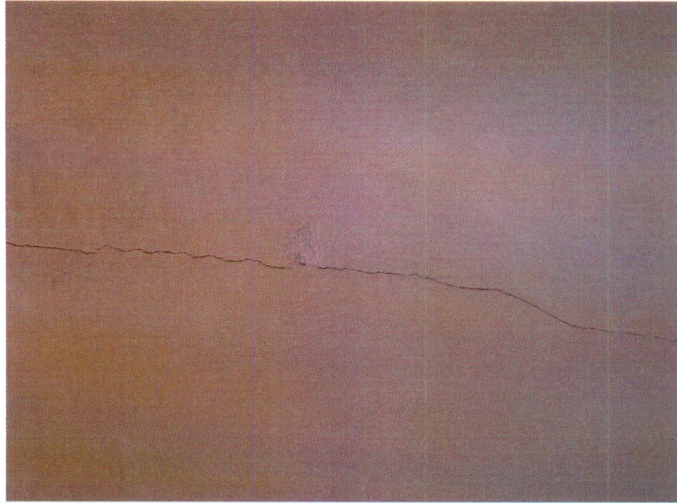
Figura n° 3

- a) Fisuras en acabados de techo marcando la posición de las viguetas de forjado (véase la figura n° 3).

Fisura en acabados de techo en la vivienda 2° izquierda

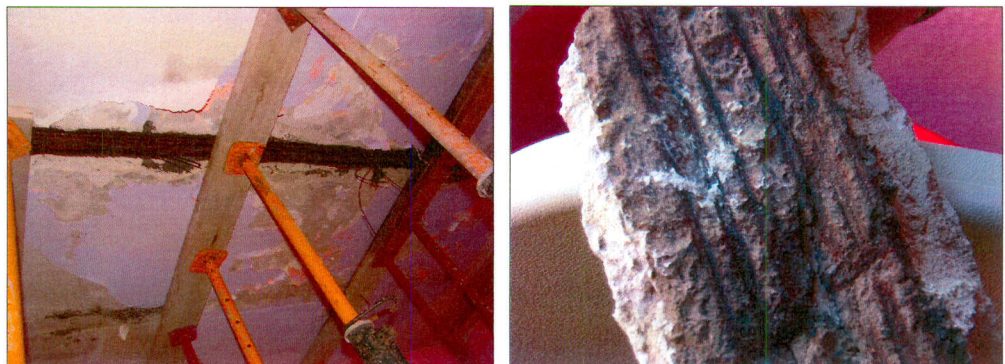
Figura n° 4

- b) Desprendimientos del recubrimiento de los alambres de las viguetas pretensadas de hormigón del forjado, por oxidación de dichos alambres (véase la figura n° 4). En general, se aprecia una coloración marrón oscura del hormigón de las viguetas (véase la misma figura n° 4).

Desprendimiento del recubrimiento de alguna de las viguetas del forjado de techo de la vivienda 4° izquierda

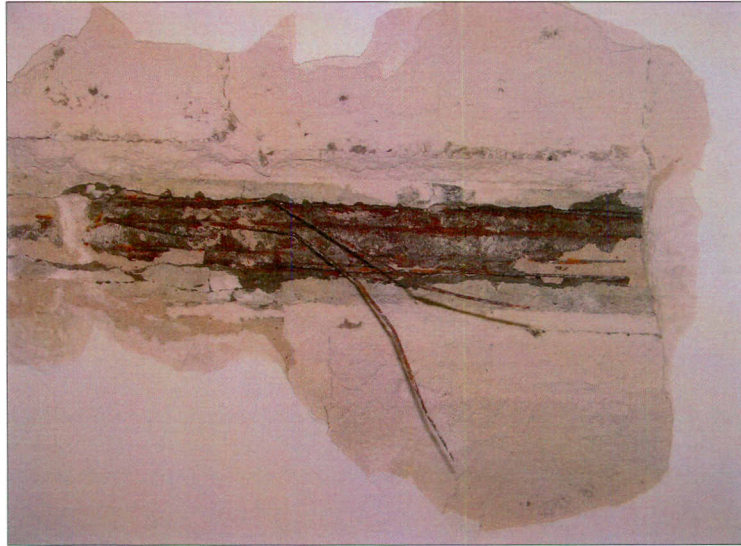
Figura n° 5

En este sentido, cabe señalar que hemos detectado en los forjados inspeccionados en zonas húmedas (forjado de cubierta, cuartos de baño y cocinas) corrosión avanzada de los alambres de las viguetas con importantes pérdidas de sección de armado, llegando

en algunos casos a la pérdida total y por tanto a la rotura de las mismas (véase la figura n° 5). Los daños más severos (rotura de alambres) se localizan en el forjado de cubierta, en los forjados de techo de los locales¹ y en el techo del portal. En estas zonas la estructura se encuentra apeada.

Rotura del armado de una vigueta por pérdida total de sección por corrosión

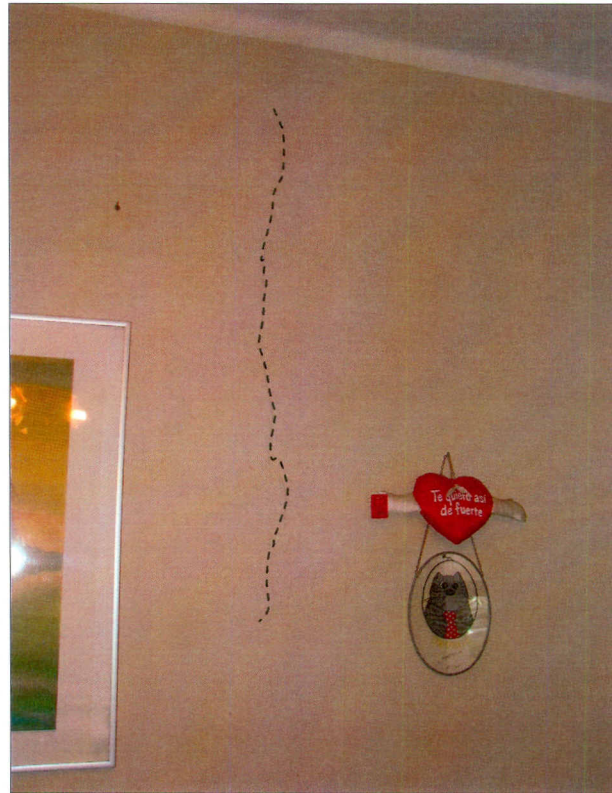
Figura n° 6

Fisura de trazado vertical en cerramiento de la vivienda 2° izquierda

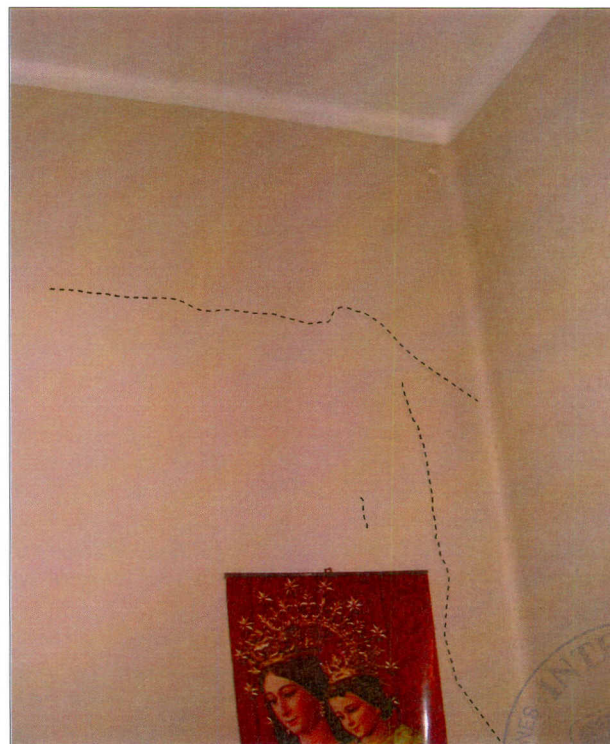
Figura n° 7

Fisuras de trazado horizontal y vertical en un tabique de la vivienda 2° izquierda

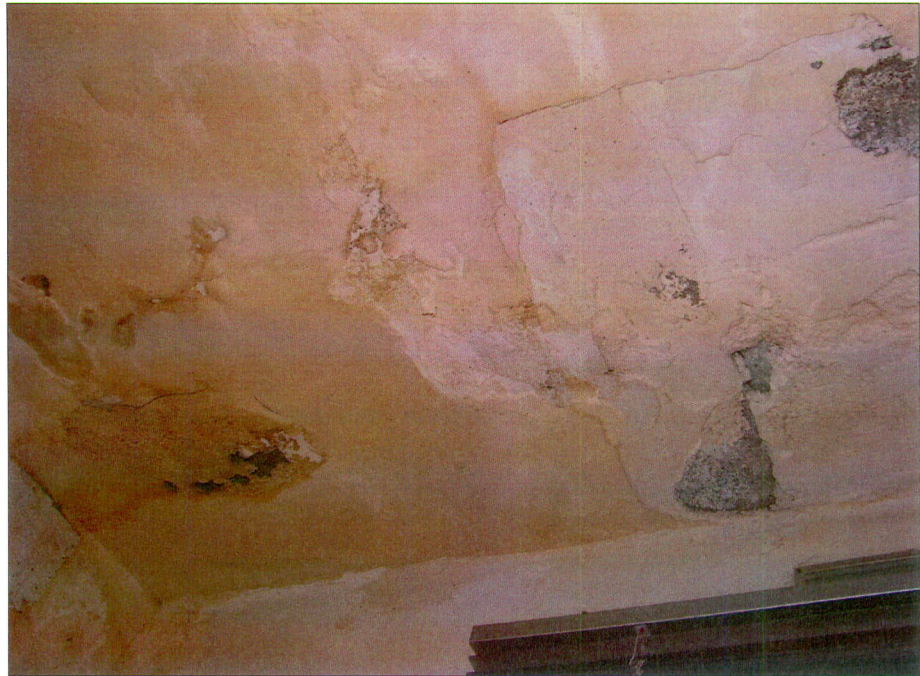
Figura nº 8

Degradación de acabados por humedades

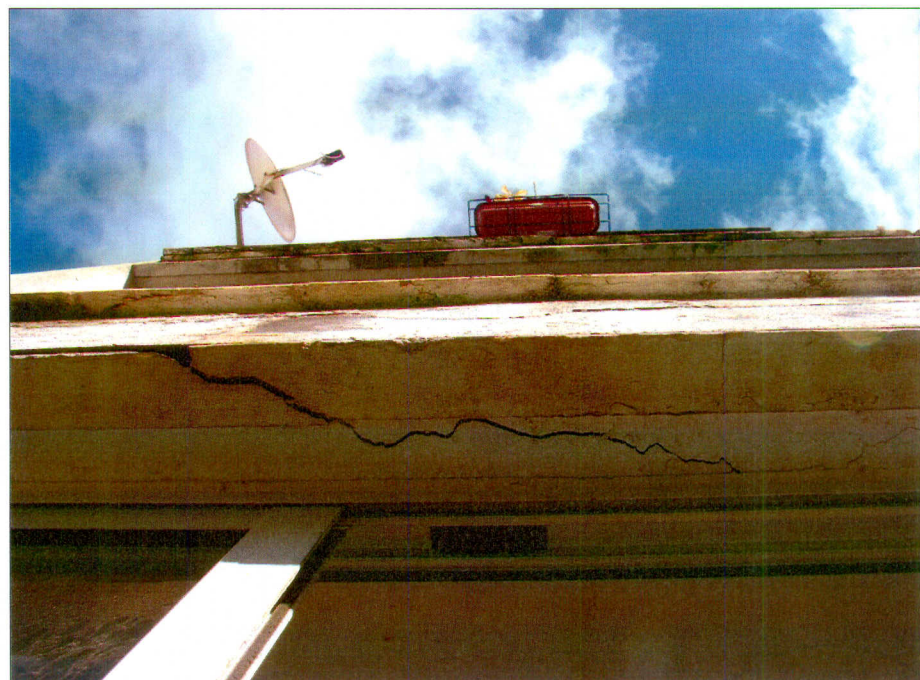
Figura nº 9

Fisura en borde de forjado en la fachada posterior del inmueble

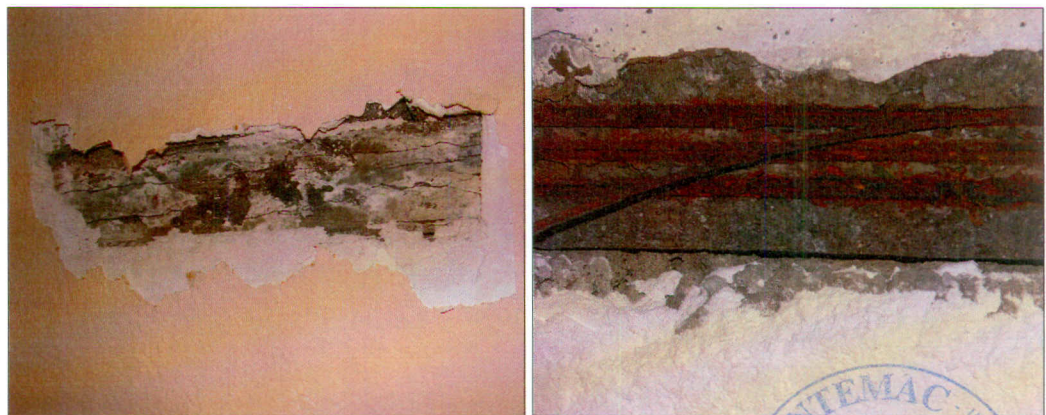
Figura nº 11

En las calas realizadas en viguetas localizadas en zonas húmedas siempre se detecta fisuración del recubrimiento del hormigón de los alambres y corrosión de éstos (véase la figura nº 11). Sin embargo en el resto de zonas, los alambres no presentan oxidación (véase la figura nº 12).

Vista de una cala realizada en zona húmeda

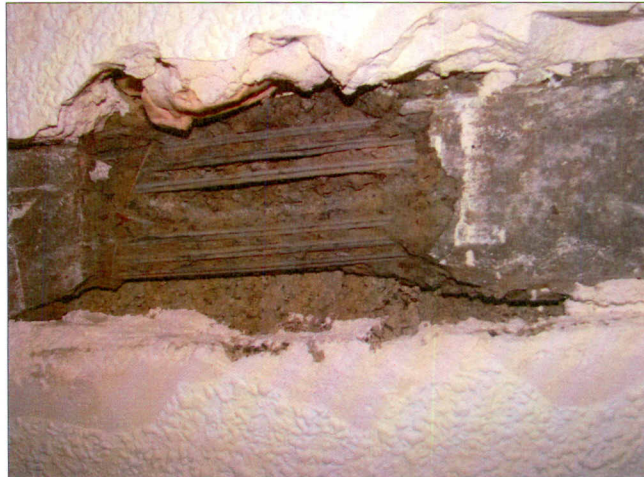
Figura n° 12

Vista de una cala realizada en zona no húmeda

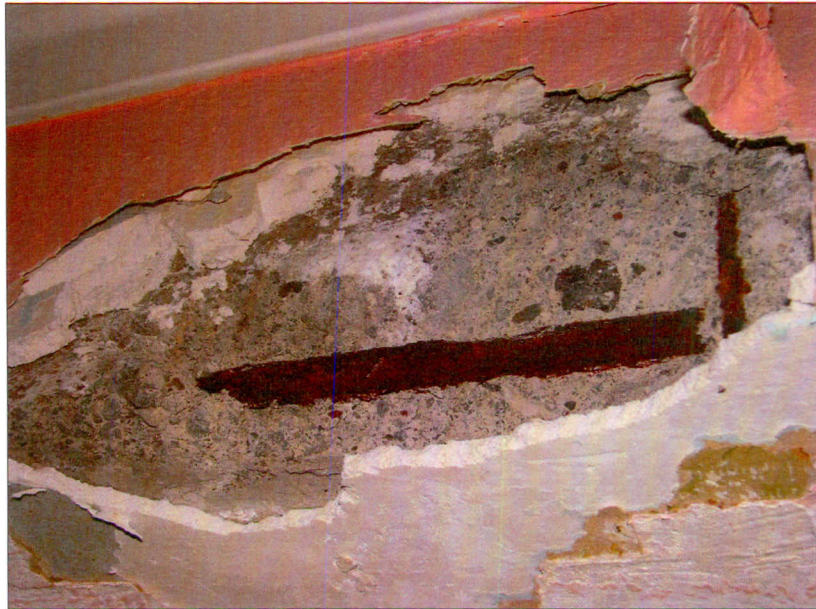
Figura nº 15

Cabe señalar que al retirar parte de los acabados en una viga de la vivienda izquierda de la 4ª planta, en la posición de una fisura, hemos detectado que la armadura longitudinal, constituida por barras de acero corrugado de diámetro aproximado de 16 mm, presentaba oxidación. En la figura n° 15 mostramos una vista del estado de corrosión que presentaba dicha viga.

Vista del estado de corrosión que presentaba dicha viga
