INFORME RESUMEN DE LOS RESULTADOS DEL ESTUDIO PARA LA DETERMINACIÓN Y ANÁLISIS DE LA TRASCENDENCIA ESTRUCTURAL DE LA POSIBLE EXISTENCIA DE VIGUETAS FABRICADAS CON CEMENTO ALUMINOSO EN LOS BLOQUES (EXCLUIDOS LOS NÚMEROS 15 Y 41) QUE CONFORMAN LA URBANIZACIÓN LAS CHUMBERAS SITA EN SAN CRISTÓBAL DE LA LAGUNA (TENERIFE)

Peticionario: MUVISA

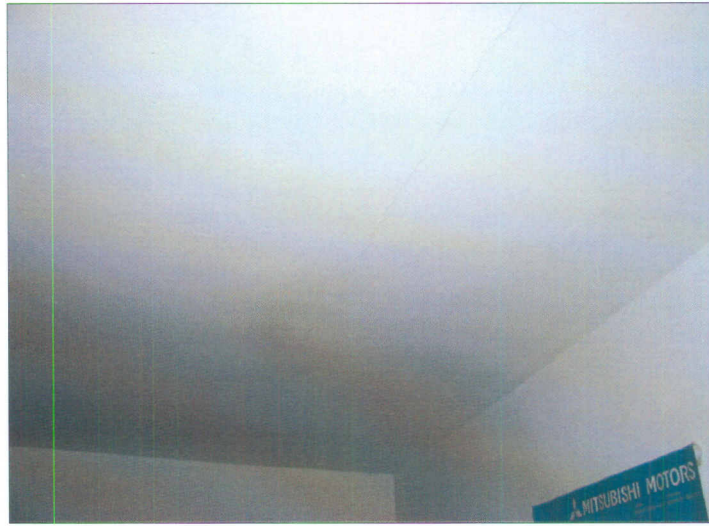
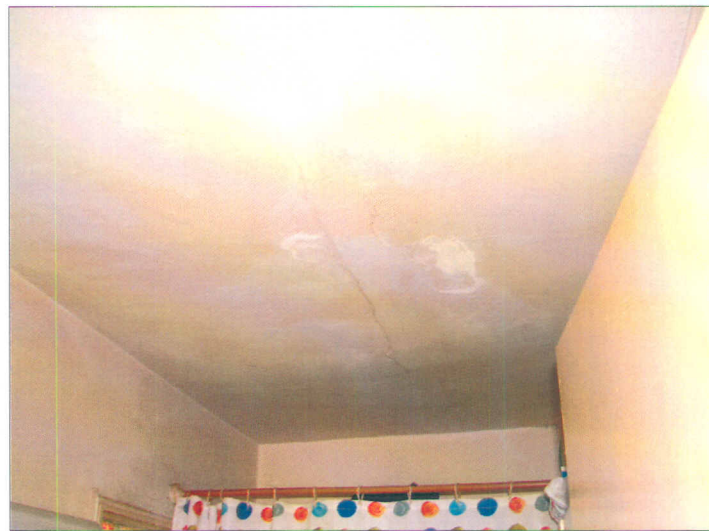
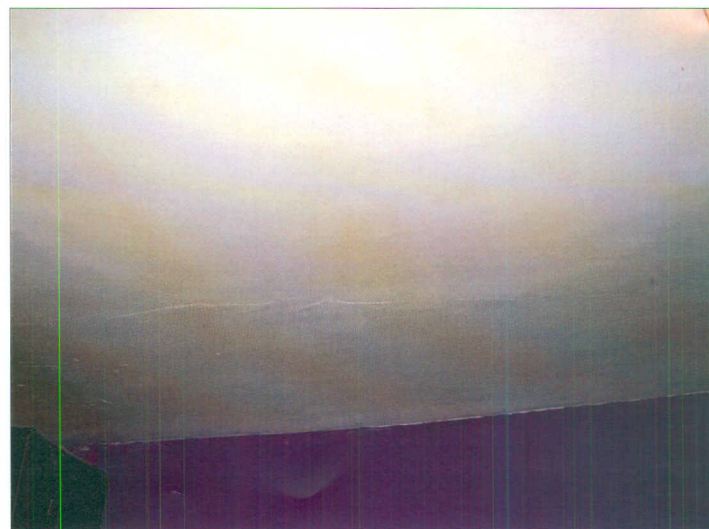
Figura n° 4

Figuras en acabados de techo marcando la posición de las viguetas

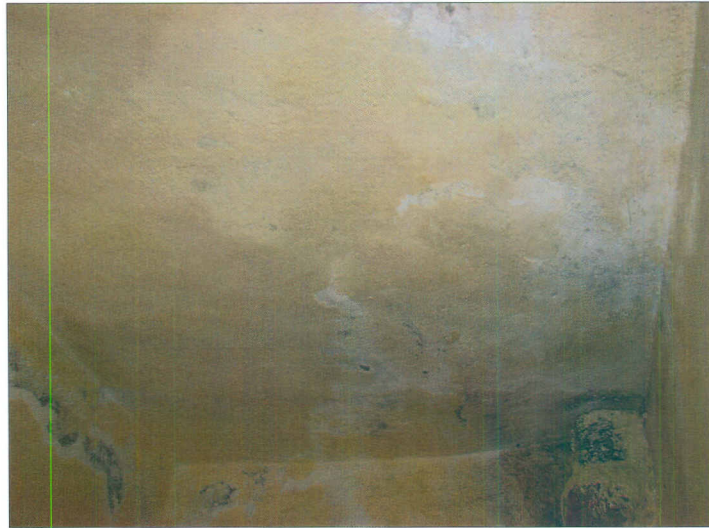
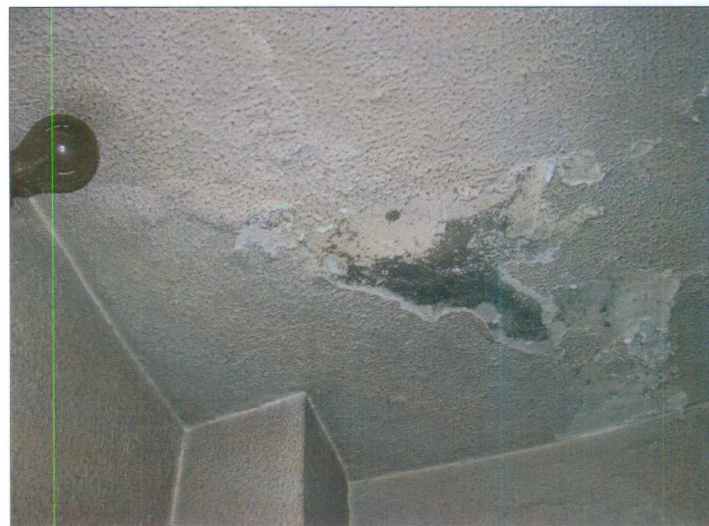
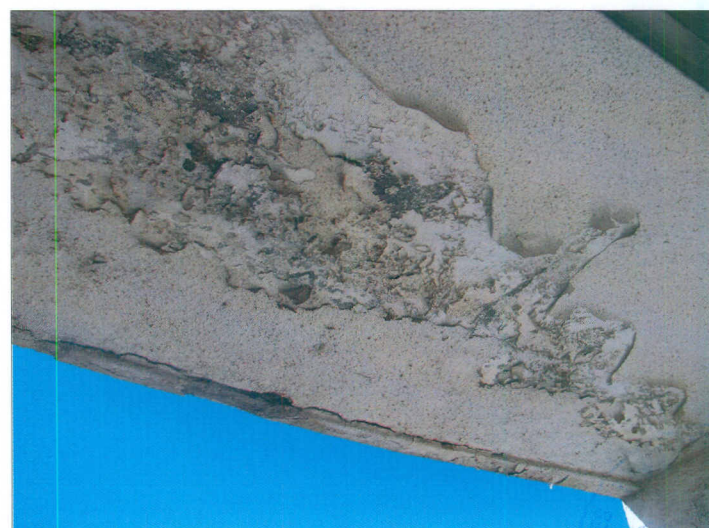
Figura n° 5

Humedades en techos. Fundamentalmente se localizan en terrazas, baños y cocinas

Como se ha indicado anteriormente, con independencia de estas reparaciones puntuales, con carácter general hay que dotar a la estructura horizontal existente de una protección impermeable en cara inferior de las viguetas para impedir el acceso de humedad y evitar que sigan avanzando los procesos de corrosión en las armaduras. Así mismo, recordamos la importancia de corregir las humedades existentes.

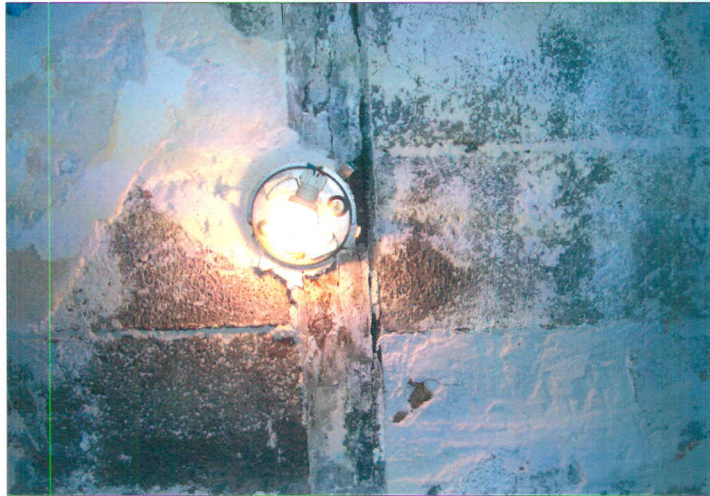
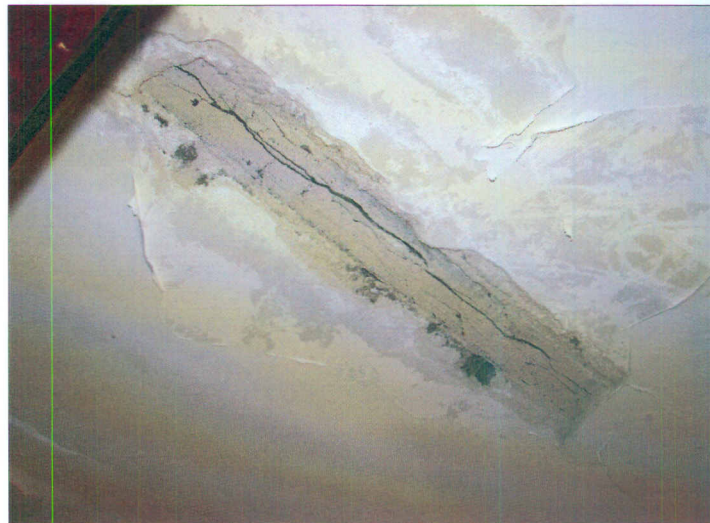
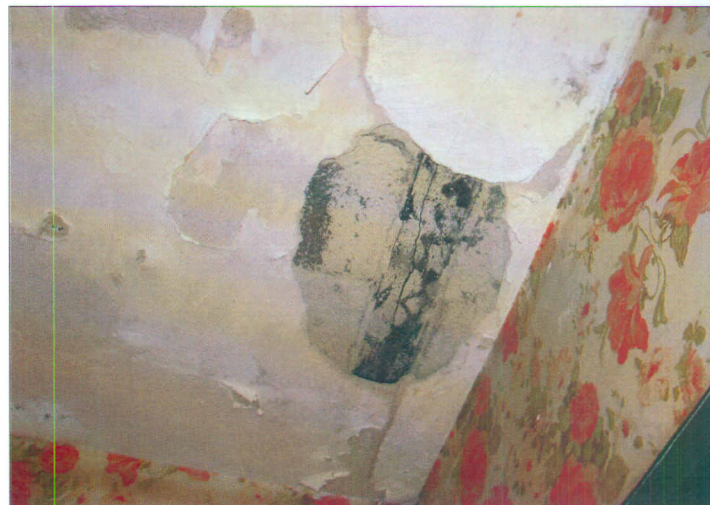
Figura nº 6

Fisuras en cara inferior de viguetas, marcando la posición de las armaduras. Se presentan con carácter puntual en algunos de los bloques

- Se procederá a realizar picado superficial del espesor de hormigón de recubrimiento de las armaduras hasta alcanzar la posición de éstas. A tal efecto se podrá emplear el picado manual mediante martillos eléctricos de bajo poder de demolición. Descubiertas las armaduras, se retirará el hormigón que las rodea si presentan indicios de corrosión, garantizando además que no quedan fragmentos de hormigón no firmemente adheridos al elemento a recomponer, tratando de conseguir que la superficie sea de árido fracturado y no de árido desprendido. Estas operaciones deberán realizarse por fases, bajo la dirección de un Técnico competente, para que la estructura no quede debilitada.

- Terminadas las labores de saneado en los casos en los que se observen manchas de corrosión en las armaduras, se procederá al cepillado enérgico con cepillo de púas de alambre del óxido de las barras. Deberá prestarse especial cuidado en no disminuir durante las operaciones de saneamiento la sección resistente en más de un 10 % de la sección inicial sin aprobación previa de un Técnico competente en la materia. En el caso de que esto ocurriera, o que eventualmente se detectaran barras corroídas con una pérdida de la sección nominal superior a dicho 10 %, aspecto en nuestra opinión poco probable de acuerdo con la inspección realizada, deberá analizarse la necesidad de reponer la armadura afectada.

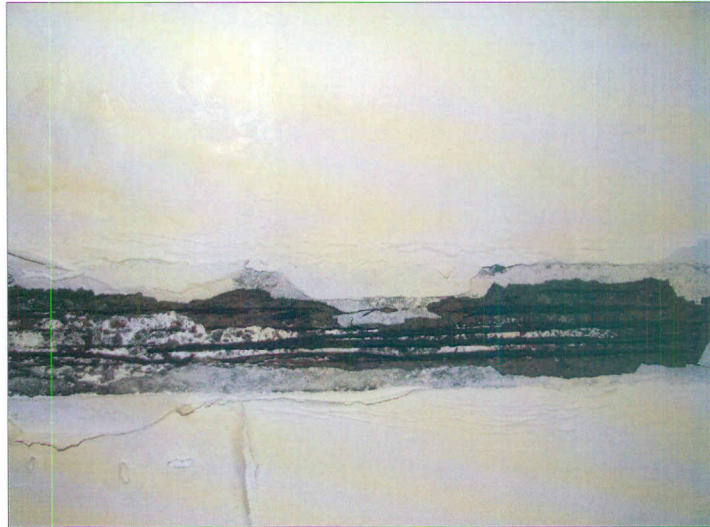
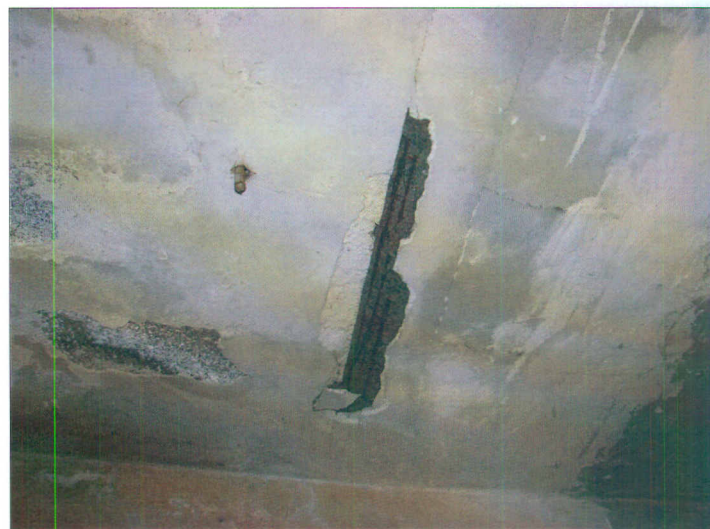
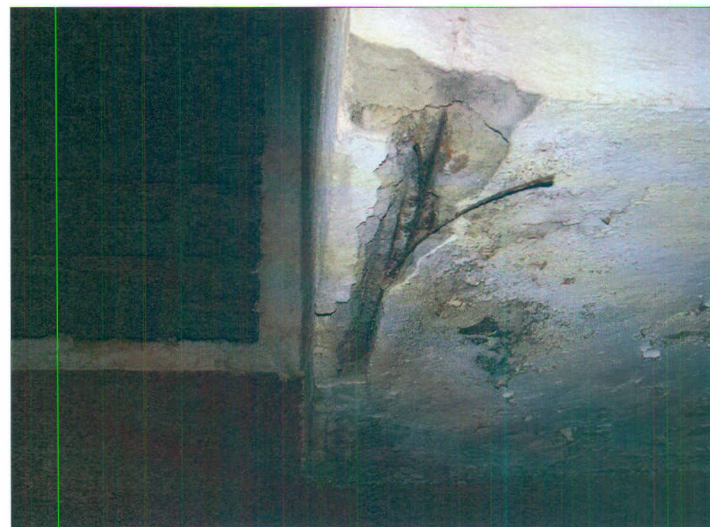
Figura n° 7

Desconchones en cara inferior de las viguetas dejando a la vista su armadura. Se presentan con carácter puntual en algunos de los bloques

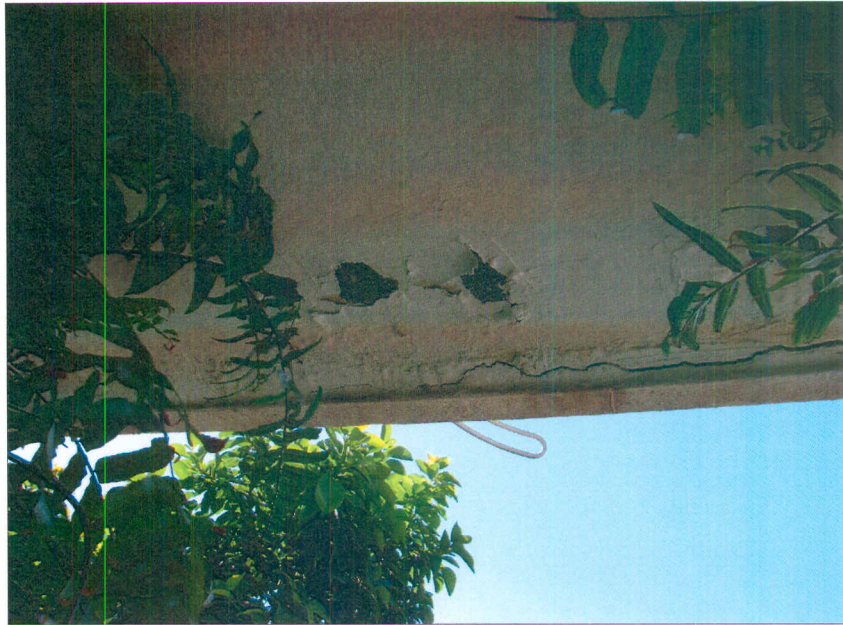
Figura nº 8

Deterioro de acabados exteriores de fachada en bordes de forjados

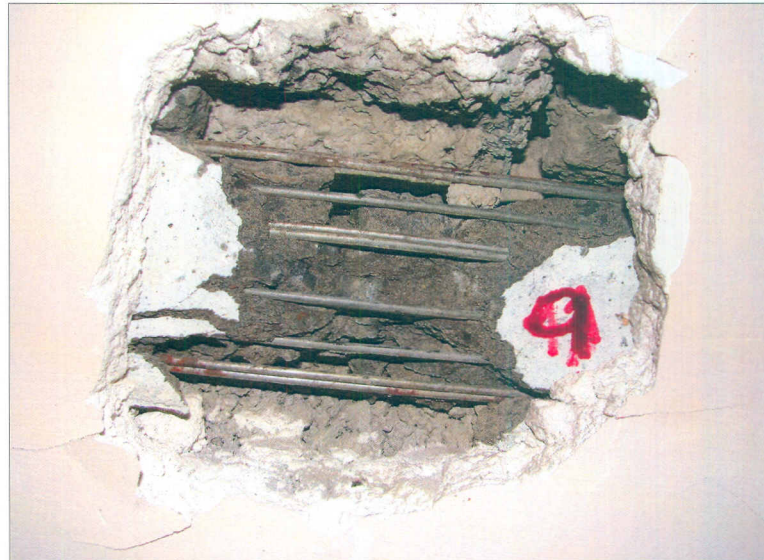
Figura n° 9

- Hemos detectado diferentes tipologías de viguetas que conforman los forjados. La más abundante se corresponde con viguetas prefabricadas *autorresistentes* de hormigón pretensado, con sección en doble T (véase la figura n° 9).

Vista de una cala realizada en cara inferior de una viga prefabricada pretensada con sección en doble T

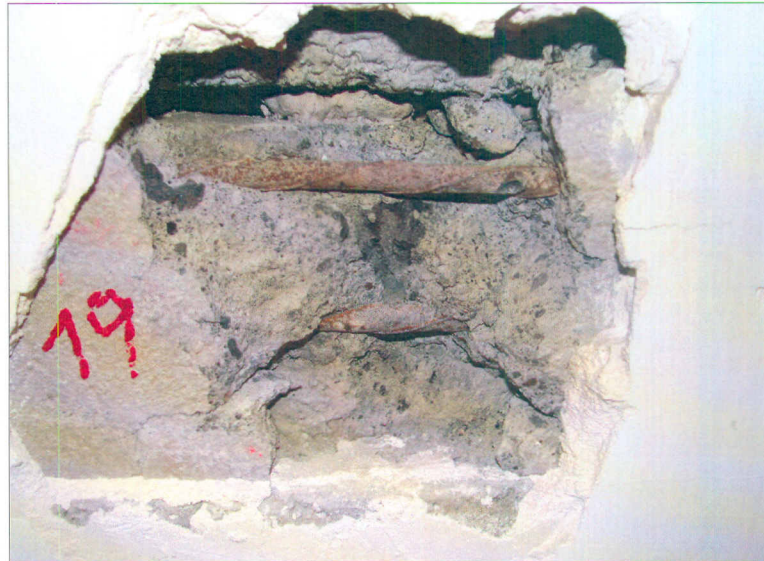
Figura n° 10

La siguiente tipología más común en los bloques en estudio es viguetas prefabricadas de hormigón armado, con armaduras de acero corrugado de *dureza natural* y/o *estirado en frío* (véase la figura n° 10), y aparentemente sección en doble T.

Vista de una cala realizada en cara inferior de una vigueta prefabricada de hormigón armado, aparentemente con sección en doble T

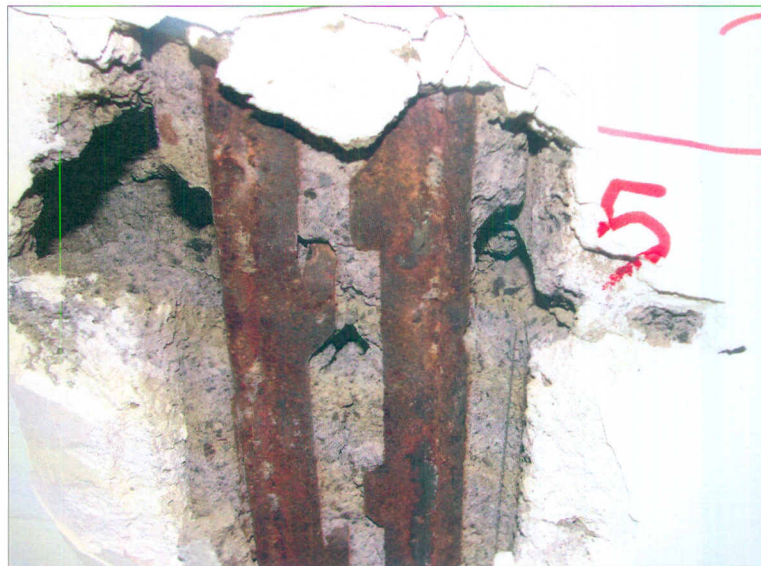
Figura n° 11

Por último, puntualmente hemos detectado viguetas prefabricadas de hormigón armado con pletinas (*fleje*) y barras de acero corrugado de *dureza natural* y/o *estirado en frío* adicionales (véase la figura n° 11).

Vista de una cala realizada en cara inferior de una vigueta prefabricada de hormigón armado, con pletinas (*fleje*) en cara inferior

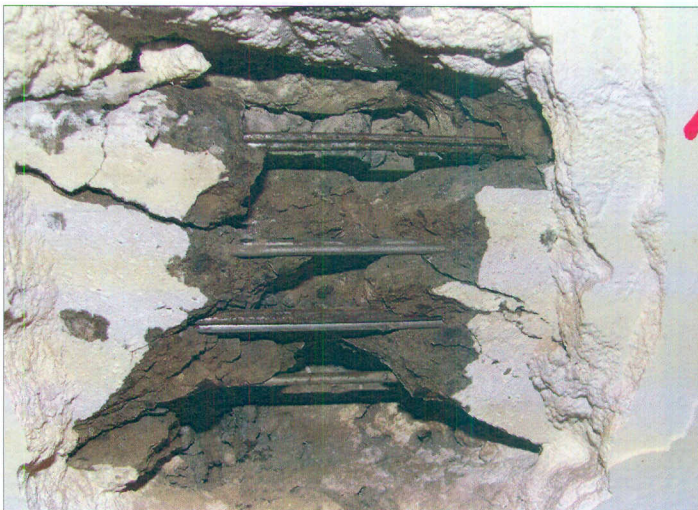
Figura n° 12

Véase la coloración marrón oscura del hormigón de la vigueta

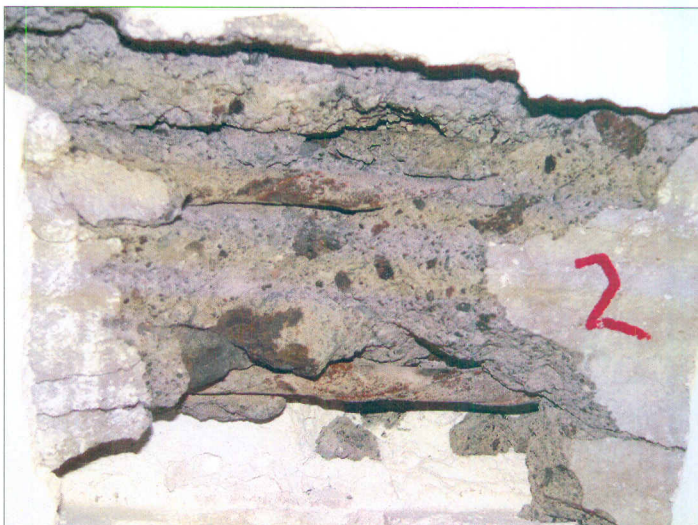
Figura n° 13

- En cuanto a la coloración del hormigón, en general en las viguetas prefabricadas pretensadas (salvo casos muy excepcionales) es marrón oscura, indicativa del empleo de cemento aluminoso como conglomerante³ (véase por ejemplo la figura n° 12). Sin embargo, las otras dos tipologías de viguetas descritas anteriormente (ambas armadas y no pretensadas) presentan siempre una coloración gris clara, indicativa del empleo de cemento portland como conglomerante (véase la figura n° 13).

Véase la coloración gris clara del hormigón de la vigueta

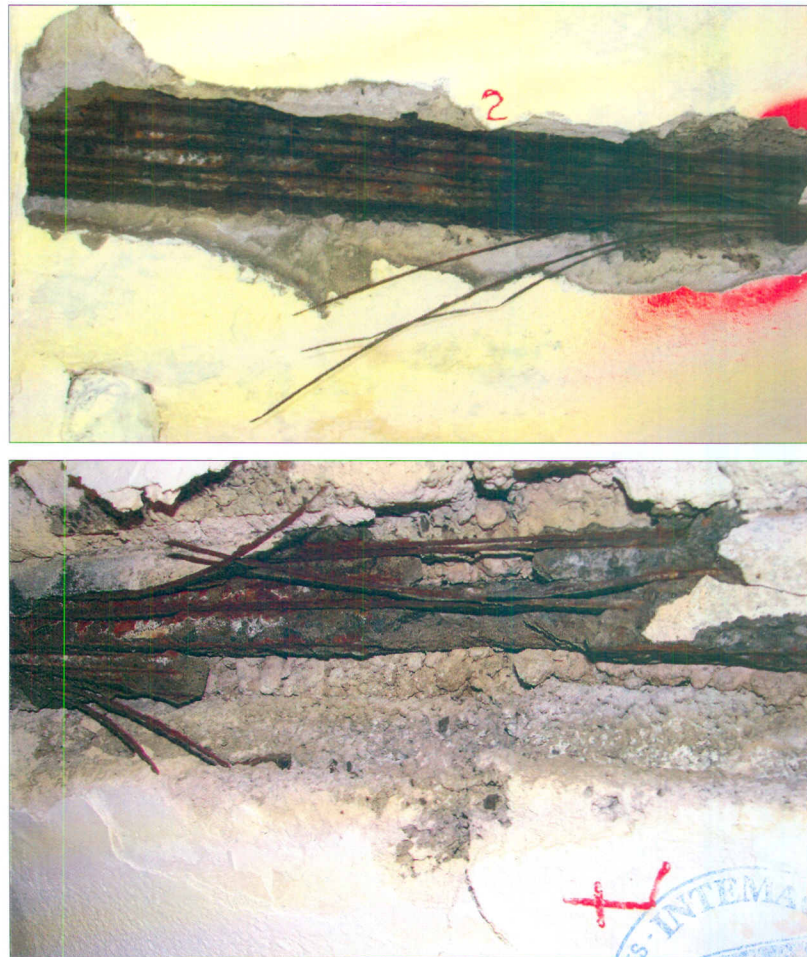
Figura nº 14

- En relación con los recubrimientos de las armaduras detectados, en las viguetas pretensadas los alambres presentan valores en general de entre 5 e 10 mm (con valores puntuales incluso nulos), si bien en las otras dos tipologías de viguetas éstos son de entre 15 e 35 mm.
- En general, en zonas húmedas se aprecia oxidación de las armaduras. Dicha oxidación es normalmente superficial en las viguetas de hormigón armado, sin llegar a producir pérdidas de sección significativas, si bien en las viguetas pretensadas hemos detectado múltiples casos en los que la corrosión es avanzada. De hecho, como se aprecia en la figura nº 14, en muchos casos hemos detectado alambres en estado de oxidación avanzada, y en muchos casos rotos ante la pérdida total de sección por corrosión.

Vista de unas viguetas con alambres rotos por corrosión

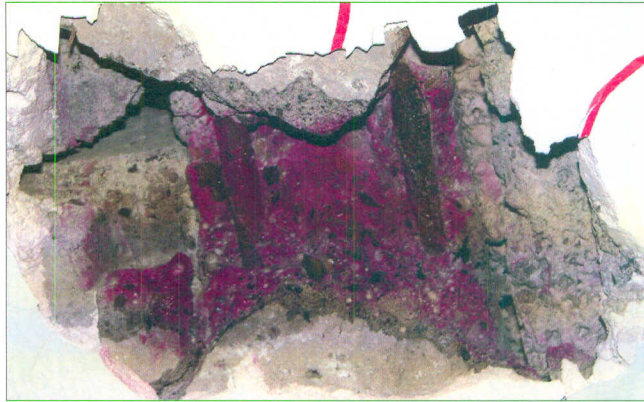
Figura n° 15

- De la aplicación de fenolftaleína diluida en las calas realizadas se deduce que en todas las viguetas que presentan coloración marrón oscura (tanto zonas húmedas como en el resto) el frente de carbonatación ha rebasado la posición de las armaduras. No obstante, en las viguetas con coloración gris clara, no siempre dicho frente supera las armaduras (véase la figura n° 15).

Vista de una vigueta de hormigón armado en la que el frente de carbonatación no ha alcanzado la posición de las armaduras (coloración rosa indicativa de zona no carbonatada)

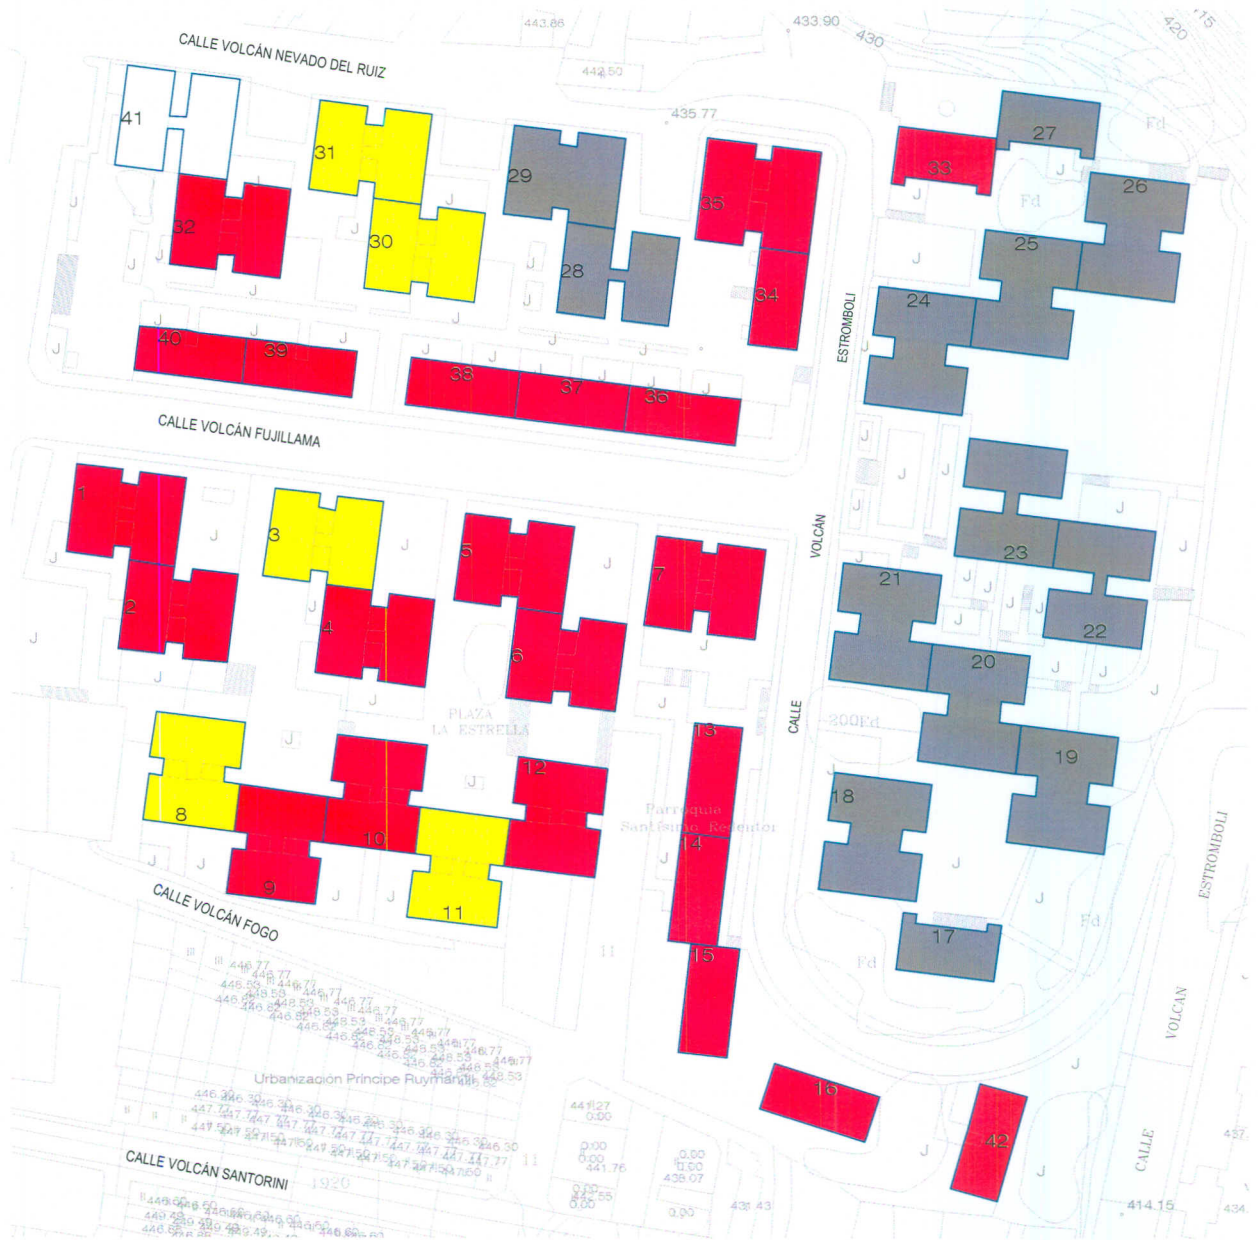
Figura n° 16

Bloques que presentan viguetas fabricadas con cemento aluminoso.

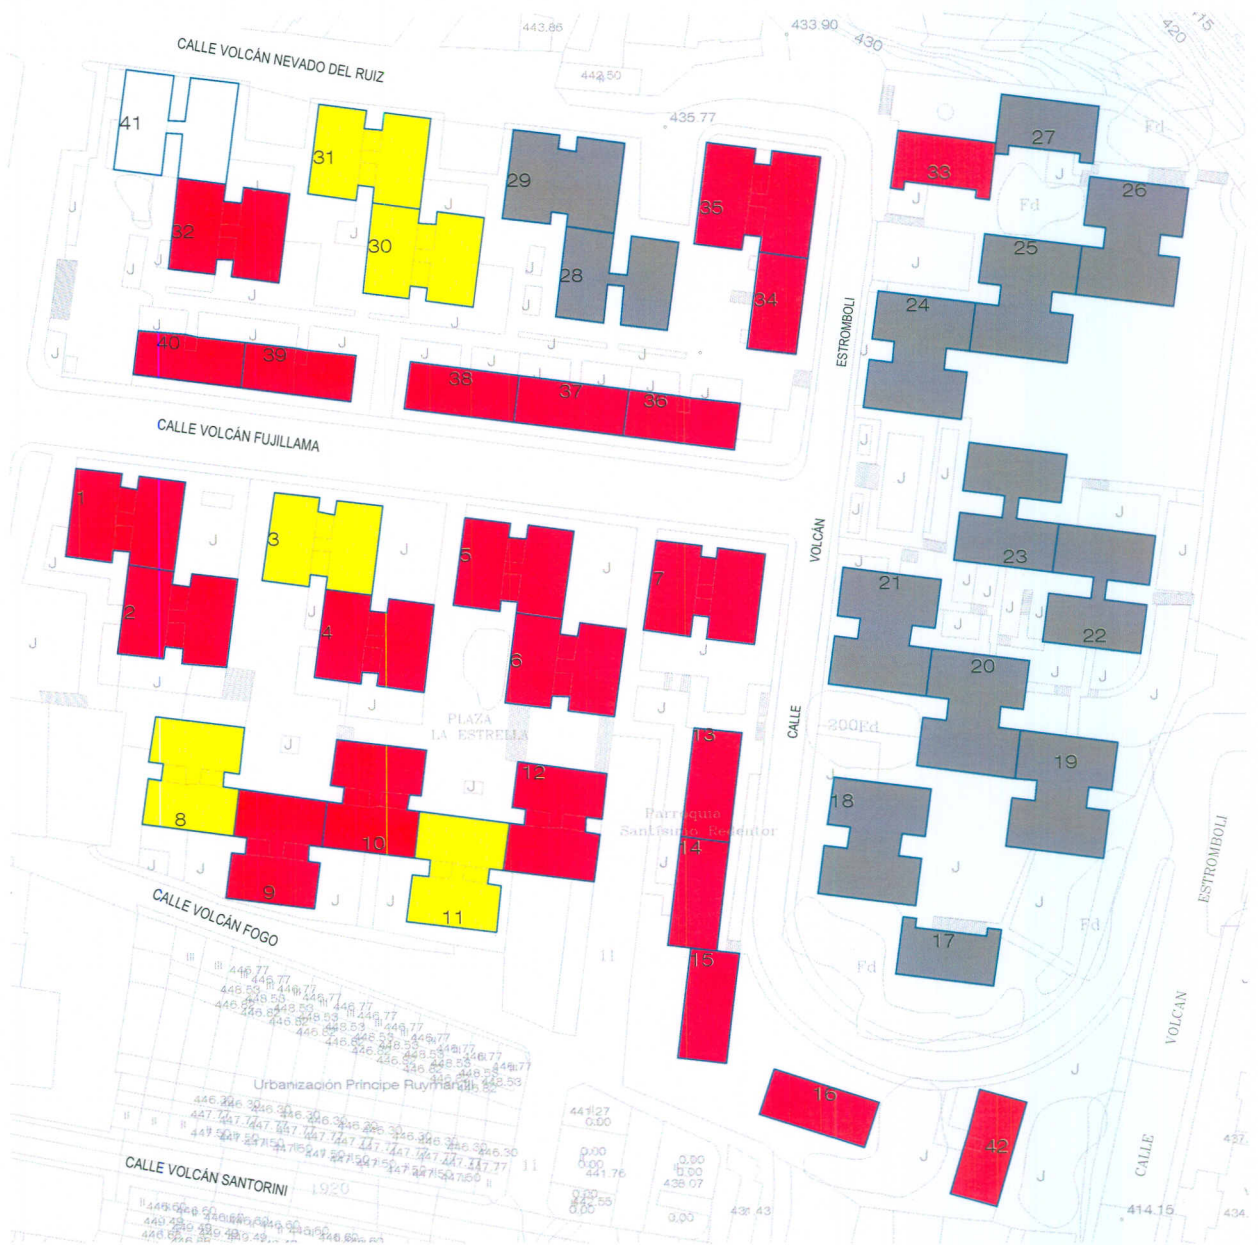
Figura n° 17

Bloques que presentan viguetas fabricadas con cemento aluminoso.

- d) Por todo ello, se hace necesario una actuación de refuerzo generalizada sobre los forjados de todos los bloques en los que se ha confirmado el empleo de cemento aluminoso. Dicha actuación, dada la gravedad de los daños, deberá realizarse con urgencia, si bien en tanto se pueda llevar a cabo no será necesario por el momento adoptar medidas de emergencia adicionales a las ya tomadas (apeo de dependencias concretas de algunos de los bloques de la urbanización). Únicamente, deberá evitarse la acumulación de cargas excepcionales, especialmente en las zonas de cuartos húmedos y cocinas (fundamentalmente, acopio de objetos), si bien insistimos en que en opinión de INTEMAC el refuerzo no puede demorarse.
