**INFORME DE RESULTADOS DEL SEGUIMIENTO DE  
LOS BLOQUES AFECTADOS POR LA EXISTENCIA DE  
CEMENTO ALUMINOSO DE LA URBANIZACIÓN LAS  
CHUMBERAS SITA EN SAN CRISTÓBAL DE LA LAGUNA  
(TENERIFE)**

**MUVISA**

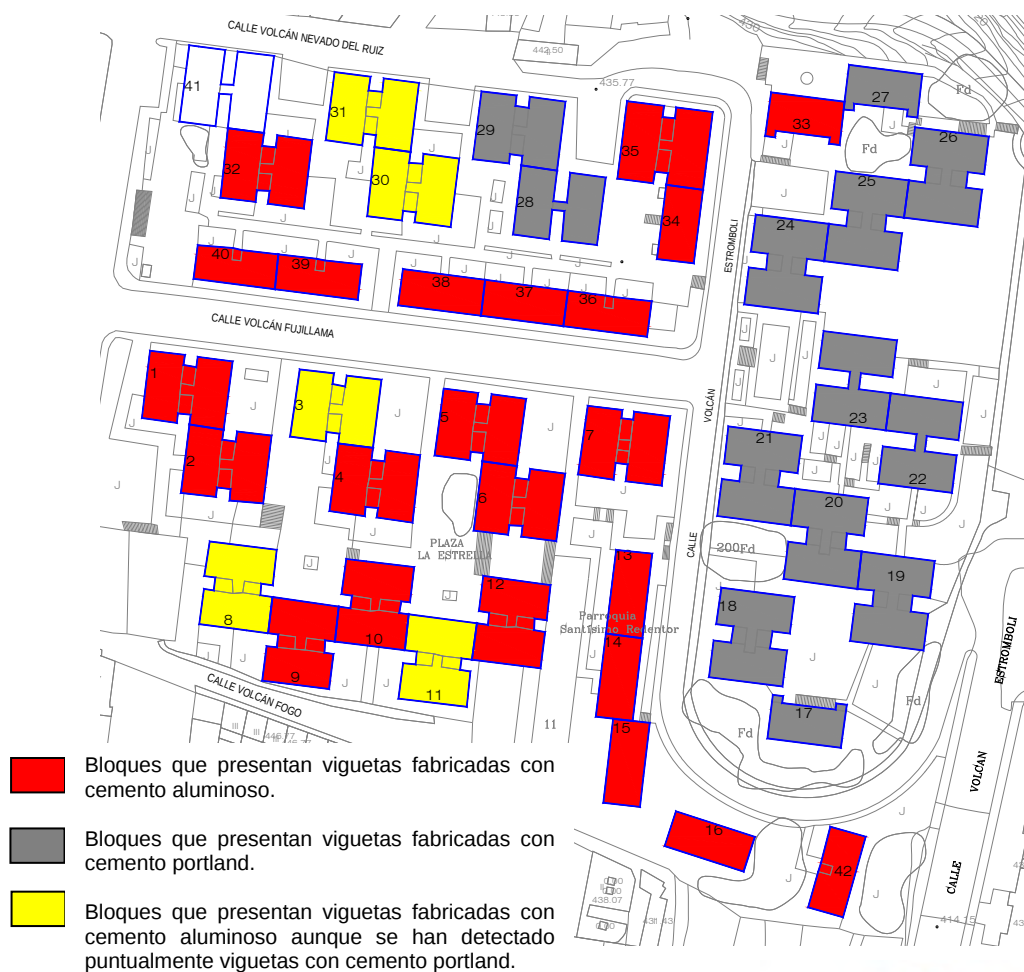
A través del estudio que realizamos en 2009 llegamos a la clasificación que exponemos en la figura n° 4 sobre el empleo de viguetas de cemento aluminoso en los bloques que conforman la urbanización.

**Croquis de planta de la urbanización. Clasificación por colores en función de que se haya empleado o no cemento aluminoso como conglomerante de las viguetas**  
**Figura n° 4**

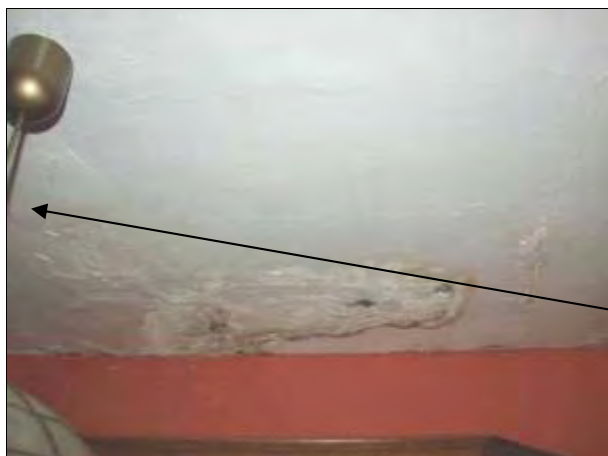
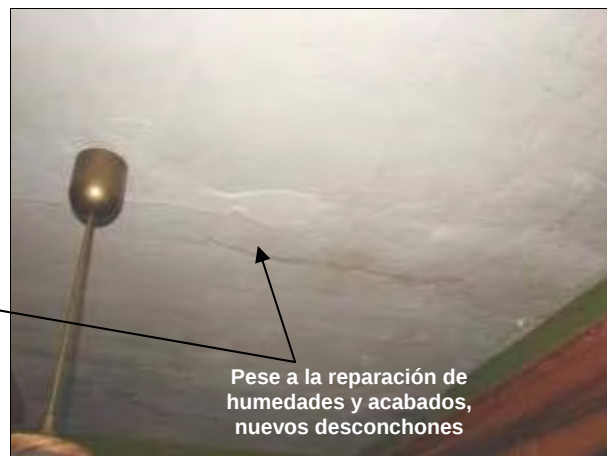
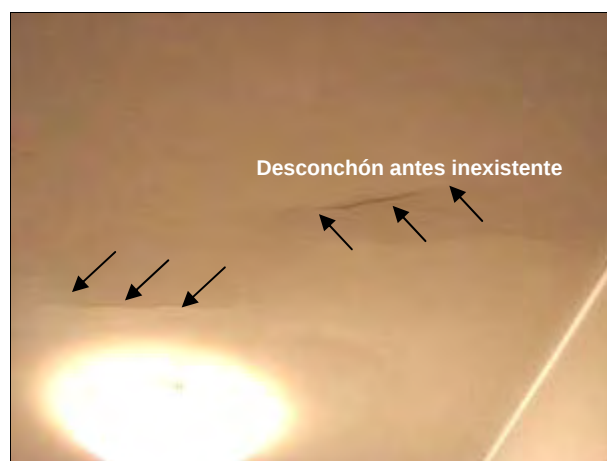
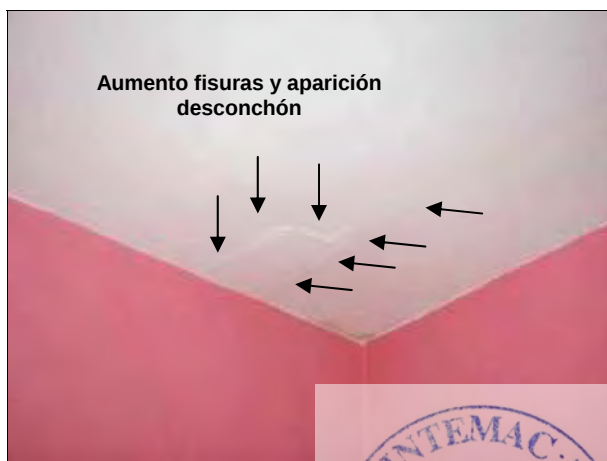
- a) Existe una gran casuística en relación con la evolución y/o aparición de daños. Aunque en general la mayor parte de las viviendas y locales inspeccionados no han manifestado una evolución significativa, hemos detectado de forma errática dependencias donde sí ha habido evolución apreciable e incluso la aparición de algún daño anteriormente no registrado. En este sentido, cabe indicar que muchos de estos daños han sido detectados en cuartos húmedos (baños, cocinas y terrazas) o en zonas donde ha habido pérdidas de instalaciones de la vivienda superior, aunque también en ocasiones hemos apreciado evolución en zonas secas.

En la figura nº 5 mostramos algunos ejemplos de daños donde se puede contrastar la evolución de 2009 a 2013.

Ejemplos de daños donde se puede contrastar la evolución de 2009 a 2013  
Figura nº 5

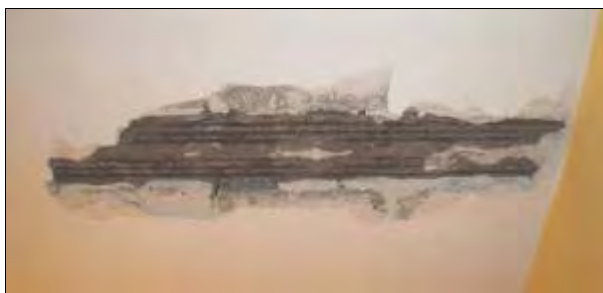
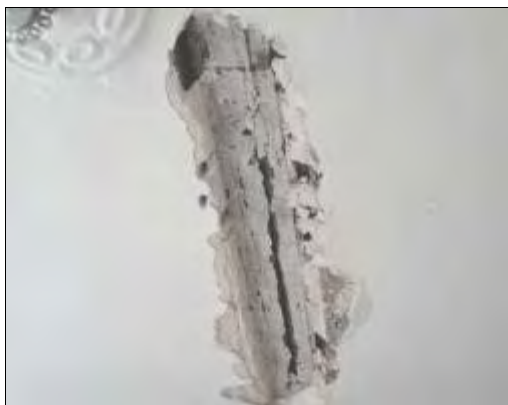
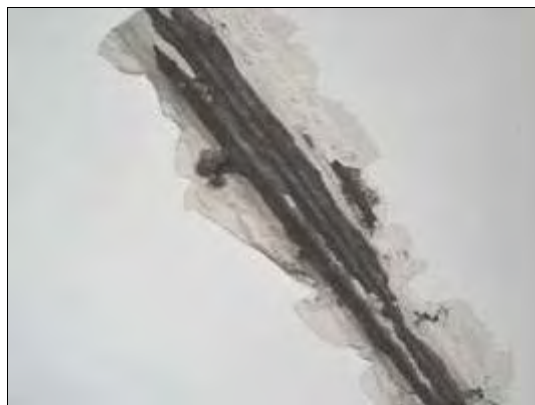
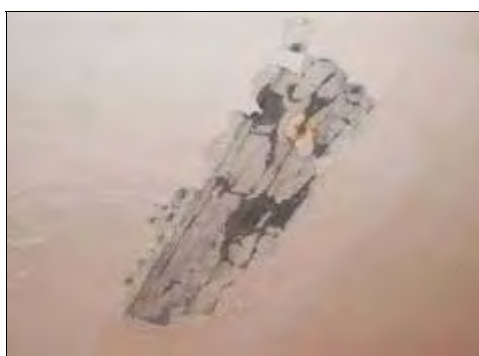
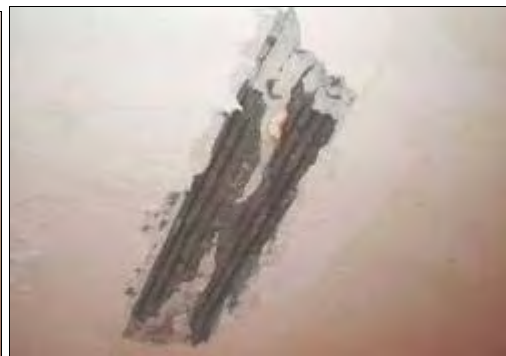
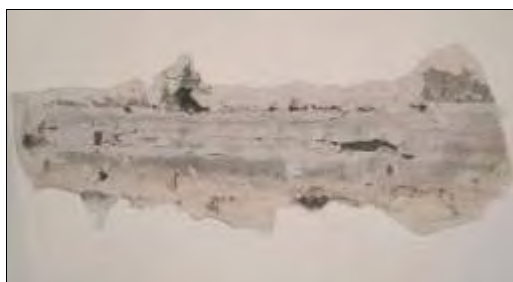
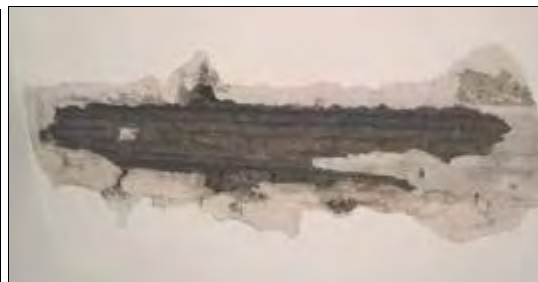
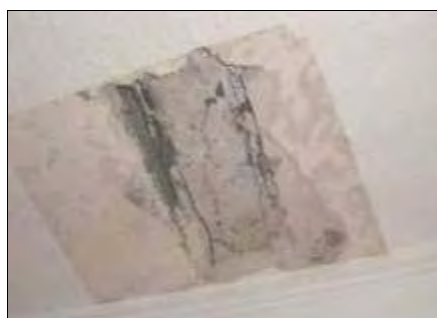
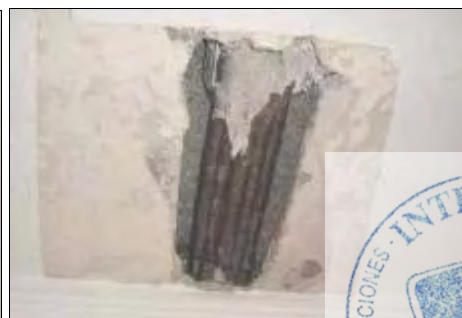
En general, en estos casos los alambres presentan corrosión avanzada y están produciéndose la fisuración y expulsión del hormigón de recubrimiento (véase la figura nº 6), como ya se vio en muchos casos en 2009. Como indicados en el Informe realizado en esa fecha, una vez iniciados los procesos de corrosión la evolución es rápida, sobre todo si las condiciones de humedad son desfavorables.

**Estado de los alambres al abrir la cala**

**Ejemplos de corrosión de los alambres en las viguetas en las que hemos realizado calas**  
**Figura nº 6**

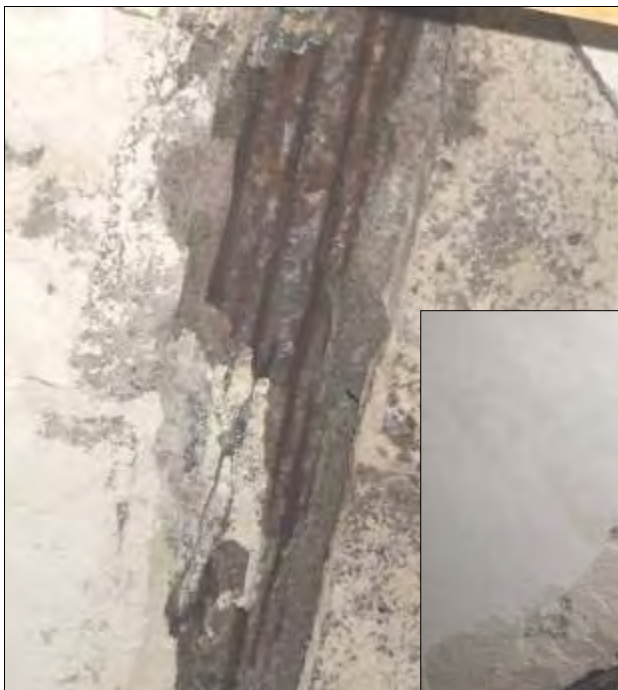
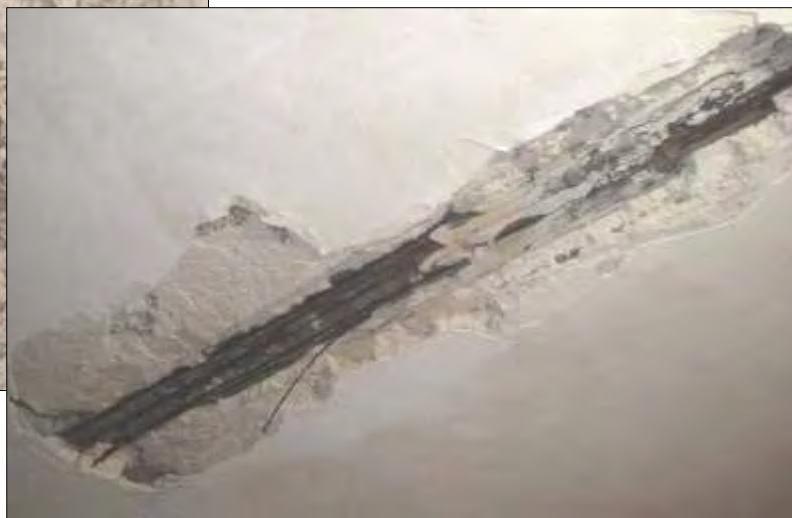
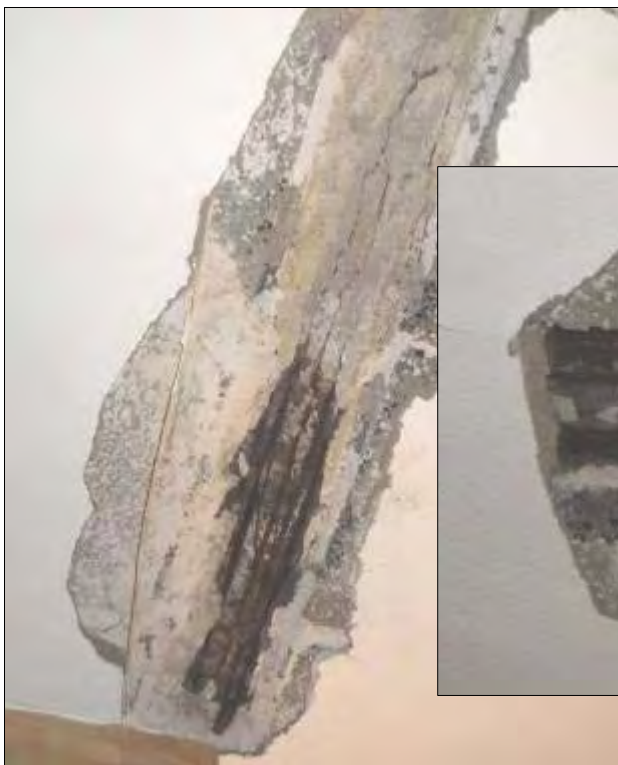
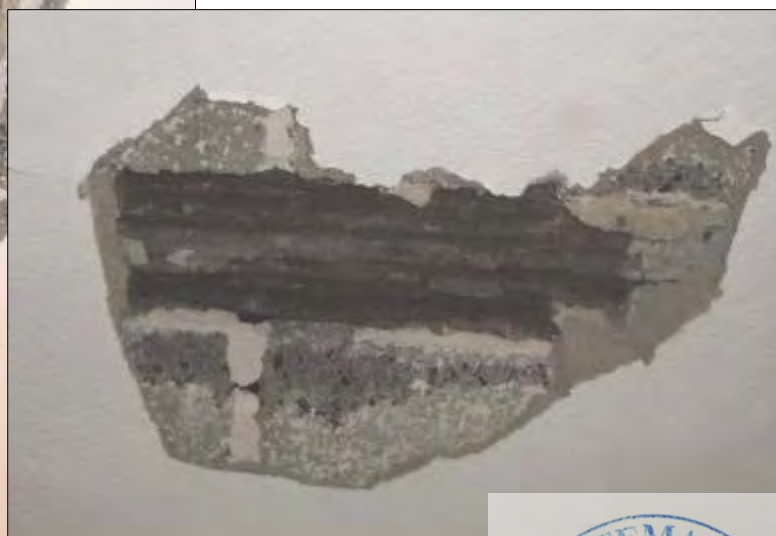
Cabe indicar que hemos detectado diversos inmuebles en los que el grado de corrosión era ya elevado, habiéndose producido la rotura de algunos de los alambres (véase la figura nº 7), lo que obligó a adoptar medidas de apeo de las habitaciones afectadas, y el desalojo en los casos en los que dicho apeo comprometía el uso del inmueble.

**Ejemplos de corrosión avanzada de los alambres, incluso roturas de alambres**  
**Figura nº 7**

c) Los inmuebles en los que finalmente ha habido que adoptar nuevas medidas de apeo son los siguientes:
