N/ref. 2910042
BLOQUE 41. URB. LAS CHUMBERAS.

INFORME DE ESTADO ACTUAL

COMUNIDAD DE PROPIETARIOS

BLOQUE N° 41 URBANIZACION LAS CHUMBERAS

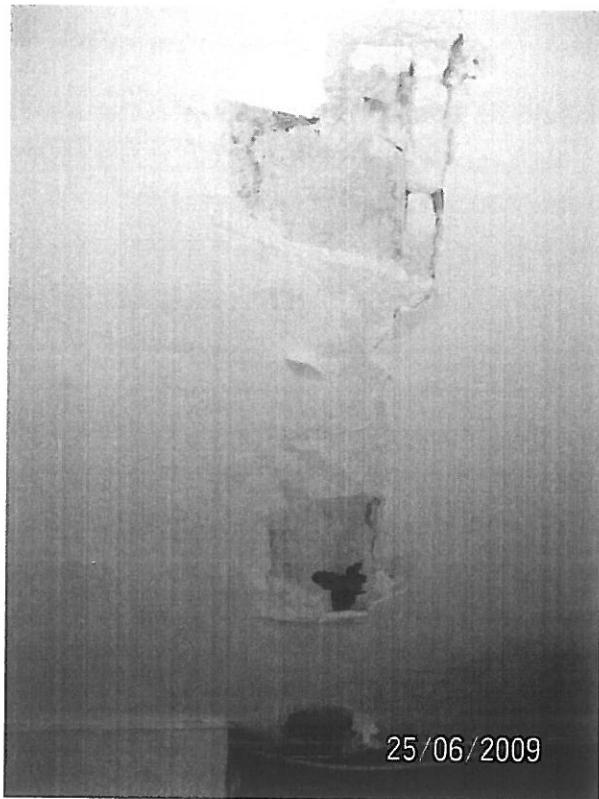
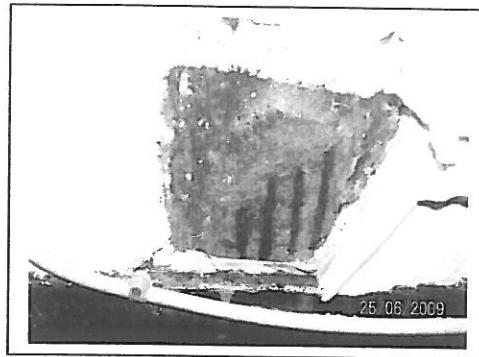
➤ **Catas en forjado techo caja de escalera**

Advirtiéndose la presencia de fisuración longitudinal en zona de apoyo se procedió a la realización de varias catas a lo largo de una de las viguetas que conforman el forjado. Como puede apreciarse en las fotografías adjuntas se retiró el revestimiento en tres puntos dejando a la vista la zapatilla de la viga, observándose fisuración longitudinal en los dos puntos más cercanos a la zona de apoyo y no así en el tercero. Se procedió a picar el hormigón de la zapatilla, dejando a la vista las armaduras en las dos catas con fisuración, apreciándose un importante nivel de corrosión particularmente en la cata más próxima al apoyo.

Fotos: Vista zonas comprobadas. Detalle superior drcho. Corrosión importante de cordones de acero en zona de apoyo y detalle inferior drcho donde no se aprecian ningún tipo de daño.

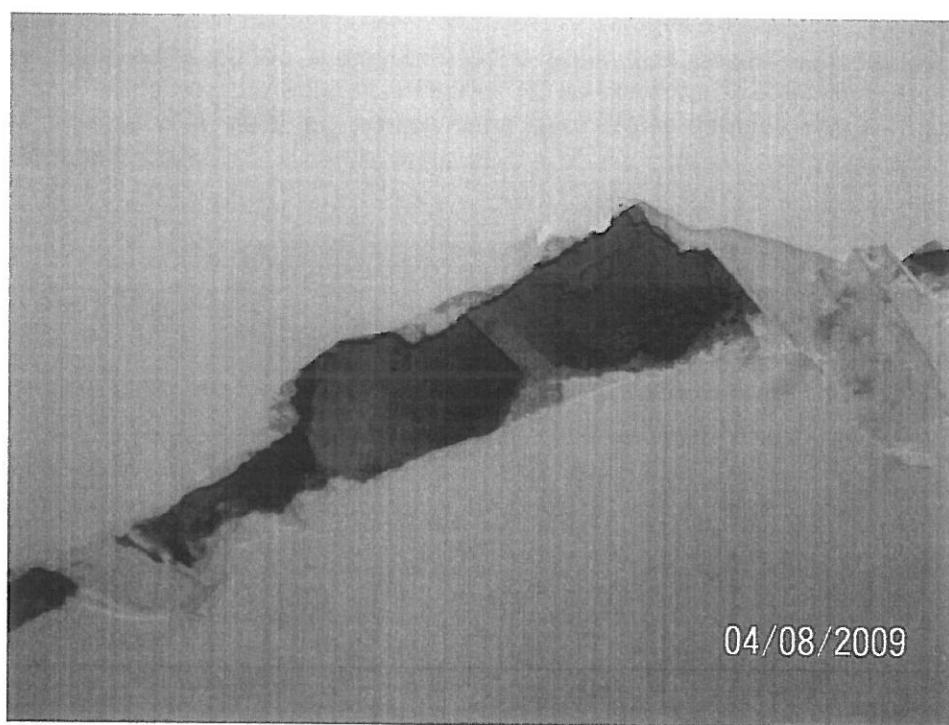
➤ **Catas en vivienda 3B.**

Detalle sección tipo del forjado constituido por viguetas pretensadas con una separación media de interejes de 80cm y entrevigado constituido por bovedillas de hormigón. Se procedió a retirar parte del revestimiento de las viguetas. No se observó ningún tipo de patología. Se procedió al golpeo de las zapatillas con maceta, para recabar información sobre el estado del hormigón siendo favorable el resultado obtenido. Esta zona que corresponde con tramo central de dormitorio fondo derecho no presentaba a la vista ningún tipo de patología. En esta misma estancia se comprobó la esquina anexa a cuarto

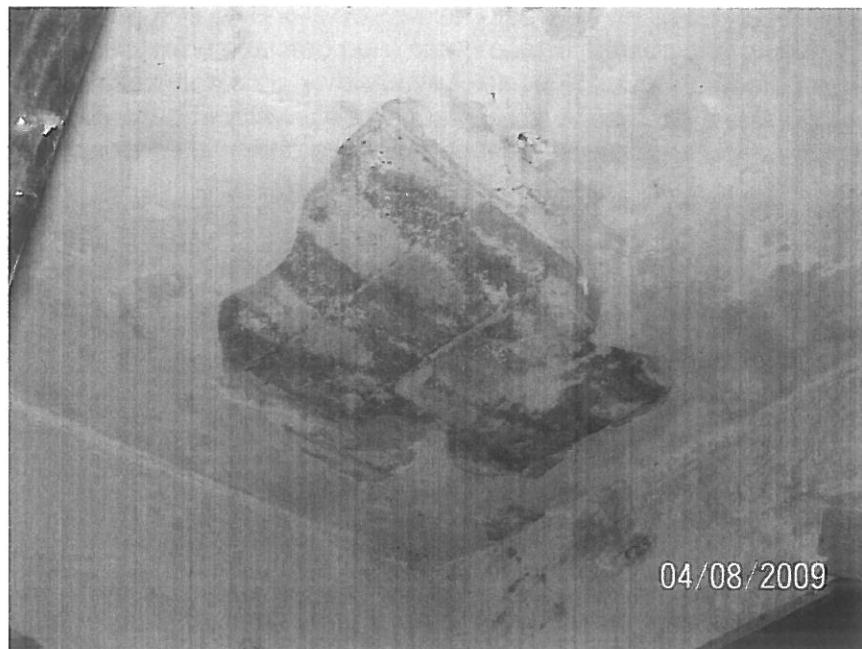
de baño donde se aprecia la existencia de humedades antigüas con daños en los revestimientos. No se observó sin embargo daños en las viguetas del tramo.

La foto superior corresponde a esquina techo baño que presenta síntomas de haber sufrido desperfectos por humedades antigüas. No se observaron síntomas de daño en los tramos de vigueta a la vista. Lo mismo cabe decir de la esquina del dormitorio fondo izquierdo anexa al baño.

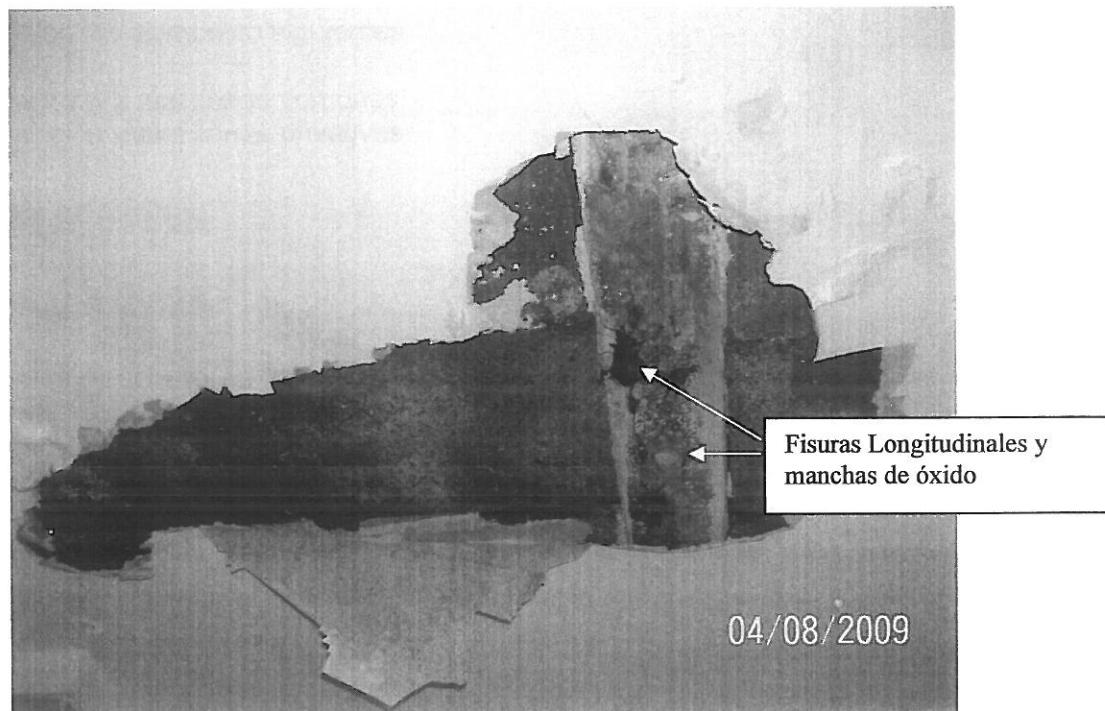
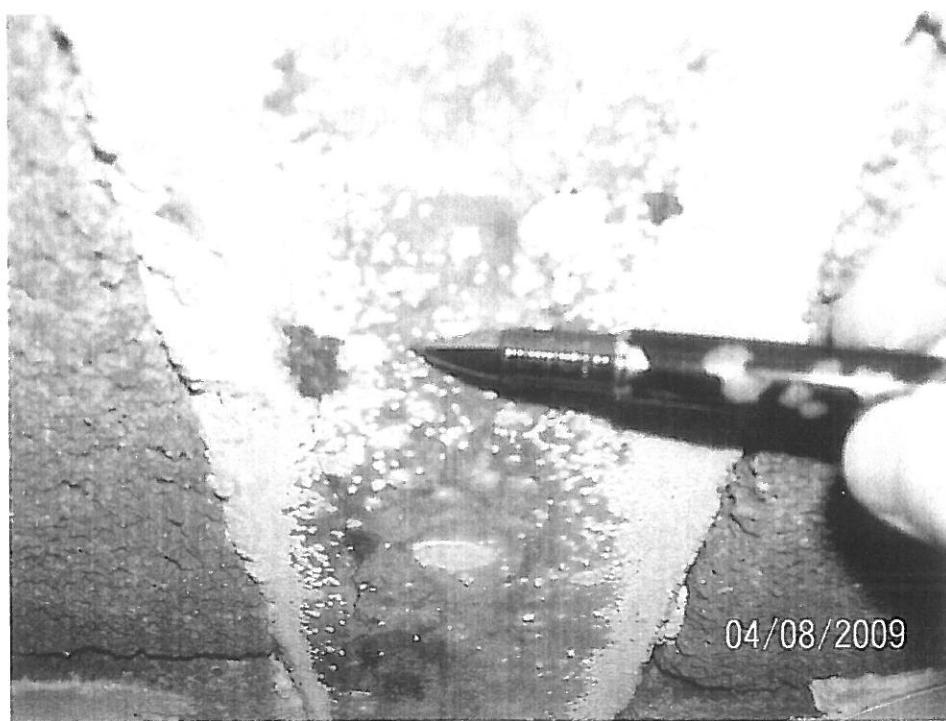
➤ Cata en vivienda 4A

Ante el evidente estado de deterioro que presentaba el revestimiento del techo del baño, se procedió a retirar parte del mismo para comprobar el estado que presentaba la vigueta central. Tanto el revestimiento como las bovedillas se encuentran húmedas por existencia de filtración .Una vez quedó a la vista la vigueta pudo advertirse la existencia de fisuras longitudinales y manchas de óxido a lo largo de su superficie.

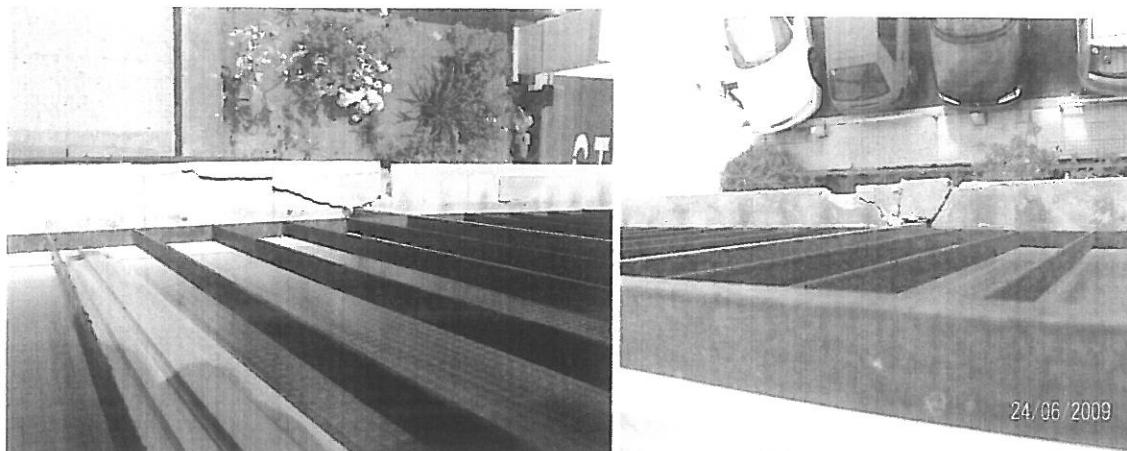
Se advierte la numerosa presencia de piezas de bordillo/ vierteguas rotas en balcones que requieren su inmediata sustitución por el peligro que conlleva a los transeúntes. Asimismo las barandillas metálicas presentan desperfectos a nivel de anclajes por corrosión y se encuentran sueltas en algunos puntos. Según nos manifestaron representantes de la comunidad durante las visitas ya está previsto la contratación de obras de reparación de las fachadas.

Fotos: Vistas varias piezas de borde de balcones sueltas con riesgo de caída.

- ✓ Las fachadas principales requieren una intervención inmediata de cara a garantizar principalmente la seguridad de los transeúntes ante la existencia de piezas rotas en bordillos de balcones y deterioros en los anclajes de las barandillas con el consiguiente riesgo de caída, así como trabajos de saneado y pintado de paramentos, con especial incidencia en frentes de forjados (zona balcones) y niveles de cubierta. Éstas labores de saneado y pintado de paramentos debe hacerse extensivo a las fachadas interiores.

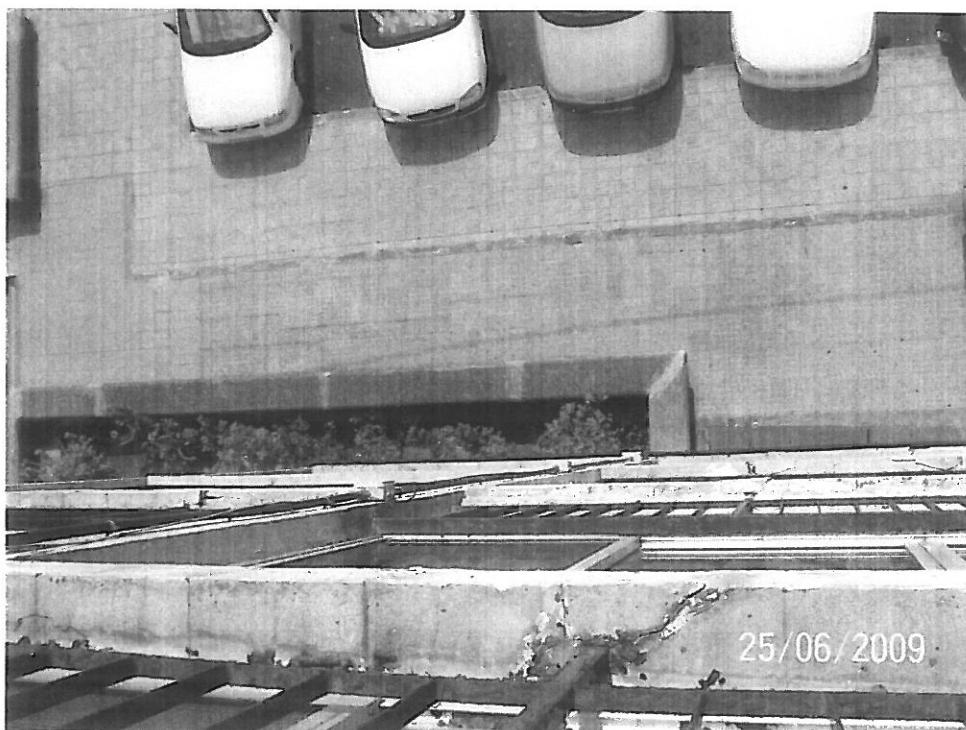
Foto: Vista detalle corrosión de barandilla y rotura en zona de anclaje

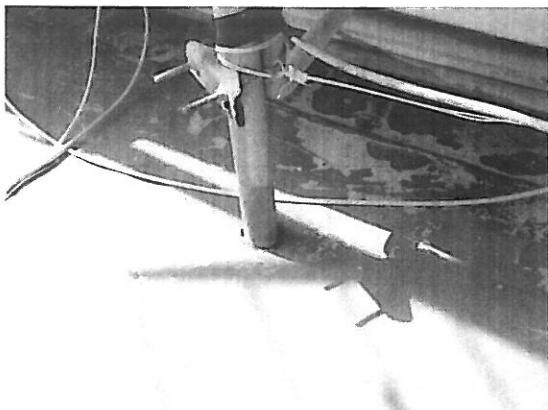
La cubierta correspondiente al bloque delantero de manera general presenta un estado aceptable, la del bloque trasero requiere de trabajos de mantenimiento presentando desgaste superficial así como roturas puntuales por "pinchazos" de soportes de antena.

Foto: Detalle apoyo de soporte de antena y desgaste.

- ✓ Las cubierta del edificio delantero presenta un correcto estado de mantenimiento, siendo conveniente reponer el revestimiento en la cubierta del edificio trasero que presenta un mayor desgaste y roturas puntuales por instalación incorrecta de soportes para antenas. Se recomienda igualmente la sustitución de depósitos de reserva que presentan daños.

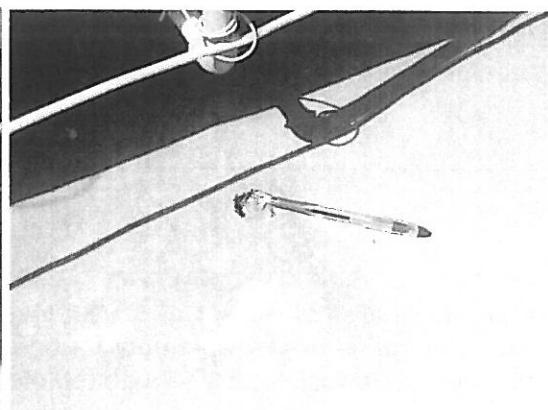
Foto: Detalle rotura de revestimiento y desgaste

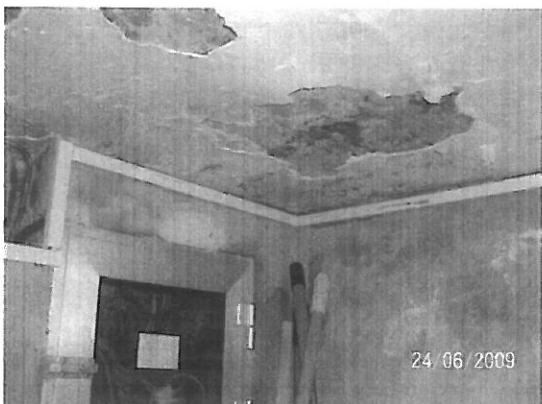
Se procedió a realizar cata retirando el revestimiento y picando superficialmente el hormigón en zona ya deteriorada observándose corrosión avanzada de las armaduras que conforman la losa de hormigón, fruto de la elevada humedad ambiental por condensación y falta de ventilación.

Foto: Vista parcial techo cuarto

- Se procederá a la reconstitución de la sección original con mortero específico.
 - Este tratamiento deberá llevarse a cabo como se indicaba al principio en todas las viguetas que presenten fisuración en su zapatilla, así como en todas aquellas zonas ejecutadas con hormigón armado que presenten daños por corrosión (p.ej. techo cuarto contadores).

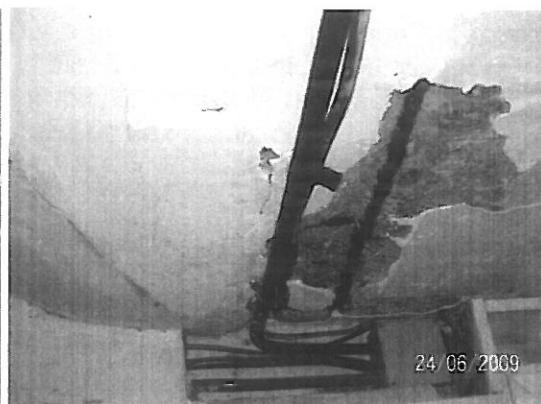
Foto: Vista Cata en techo con armadura corroída a la vista

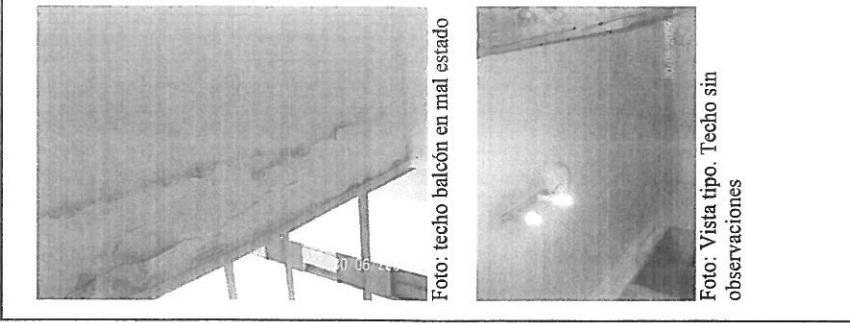
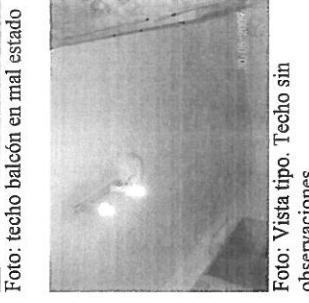
BLOQUE 41 LAS CHUMBERAS										INSPECCION VISUAL DETECCION DE PATOLOGIAS.														
		ASUNTO	FICHA N°			7			FAV																	
		VIVIENDA							INSPECTOR:																	
		FECHA	30/06/09																							
ZONA	REVESTIMIENTO	FISURACION TECHOS										DAÑOS TECHO			PAVIMENTO			PAREDES			CATAS			FOTOS/ CROQUIS		
	P E MP O T SR	1	2	3	4	SO	H	R	A	O T	D	Z	R	F45	FV	FH	FHU	SI	NO							
RECIBIDOR SALON	X					X																				
COCINA	X					X																				X
SOLANA	X					X																				X
BALCON	X					X																				X
PASILLO	X					X																				X
D.PRINCIPAL	X																									X
D.FRENTE PRINCIPAL	X																									X
BAÑO	X																									X
D.FONDO IZQUIERDO		X																								X
D.FONDO DERECHO	X																									X
OBSERVACIONES	Requiere reparación en techo balcón.

Foto: techo balcón en mal estado
Foto: Vista tipo. Techo sin observaciones

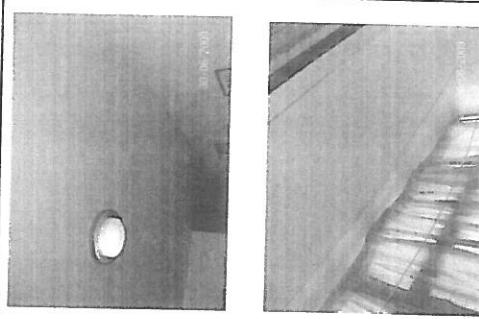
Foto: Baño. Desperfectos en pintura

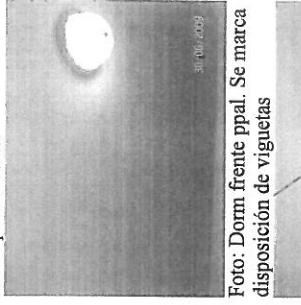
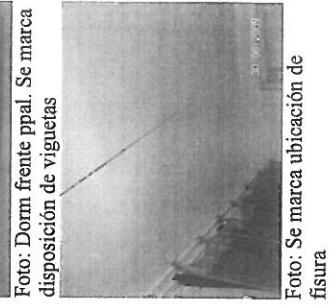
Foto: Fisuración y desconche
frente puerta baño.

Foto: Se marca ubicación de fisura
