Municipio SANTA CRUZ DE TENERIFE

Núcleo: LADERA DE SAN ANDRES

Dársena pesquera, TF-11, pk. 5'0.

Fecha revisión: 06/09/2006

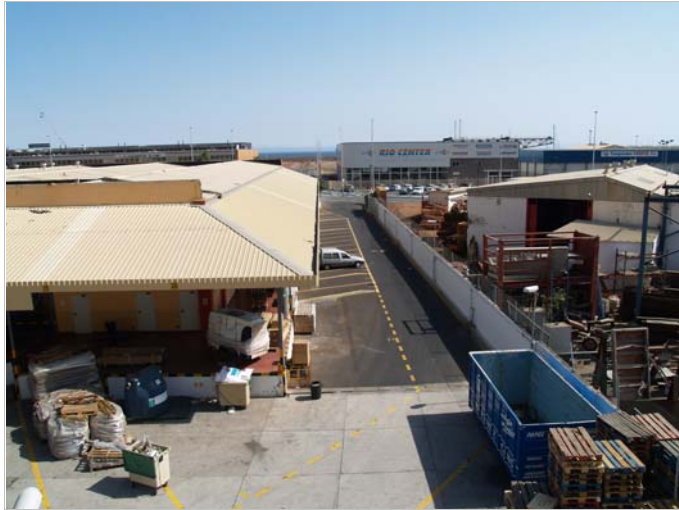
**Descripción:** Barranco que vierte directamente sobre la carretera de San Andrés. No existe obra de paso bajo la TF-11 ni bajo la Dársena Pesquera.

**Observaciones:** El barranco tiene un gran pendiente y puede arrastrar acarreos de gran tamaño llegando hasta la carretera.

**Observaciones:** Barranco y taludes inestables que vierten sobre la carretera TF-11.

**Resumen de las medidas propuestas:** Estudio de estabilidad de los taludes que vierten a la carretera para analizar las zonas que hace falta un mallazo de protección. Desvío de la escorrentía de ladera al barranco de Jagua. Estudio de drenaje urbano de esta zona de la Dársena Pesquera al interceptar las instalaciones el antiguo cauce del barranco.
