Aliviadero EBAR Playa del Águila

## 1.- INFORMACIÓN GENERAL

Playa de Morro Besudo

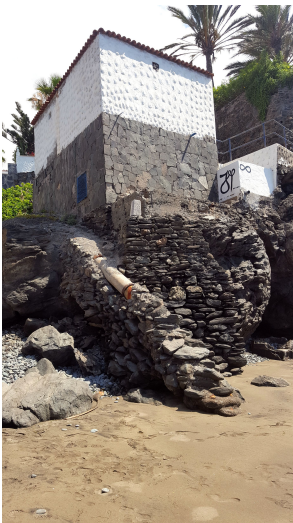
Vista de la EBAR desde la playa.

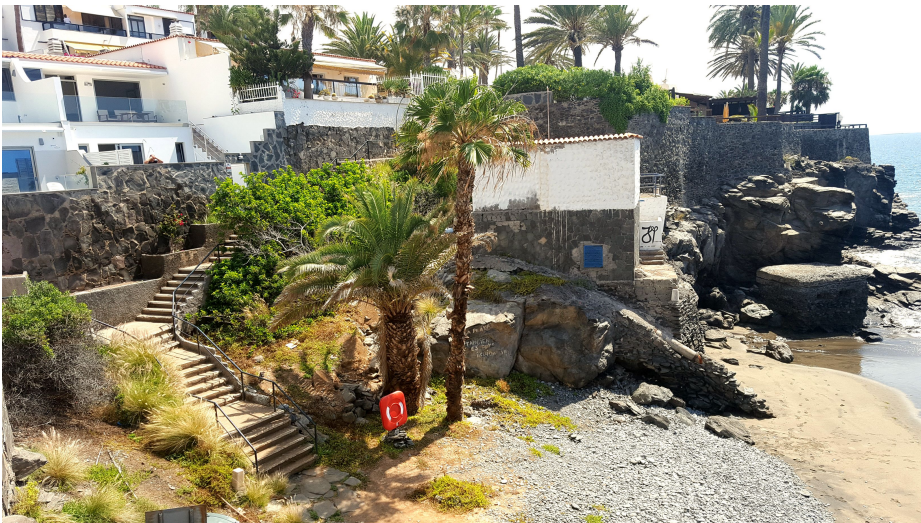
Vista de la EBAR en relación a su entorno.
