ID vertido

Aliviadero EBAR Monte El Moro

## 1.- INFORMACIÓN GENERAL

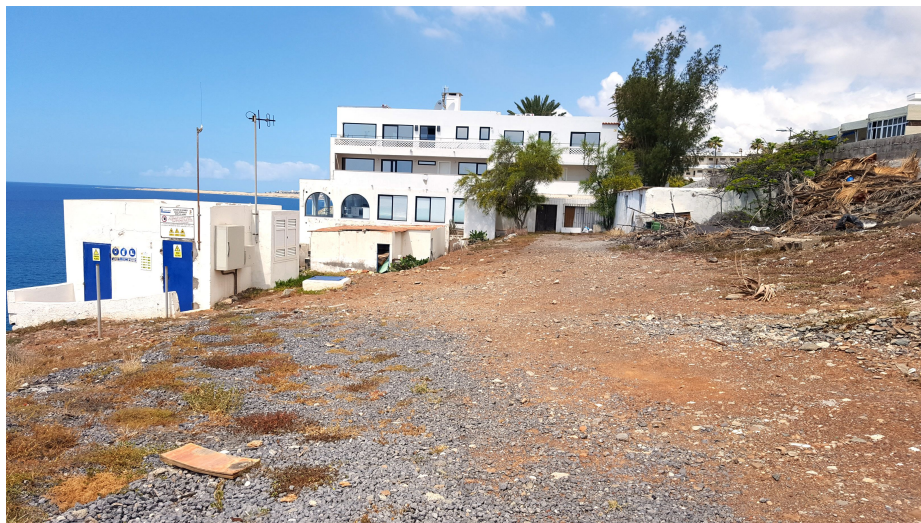
| Vista de la EBAR en relación a su entorno. | |

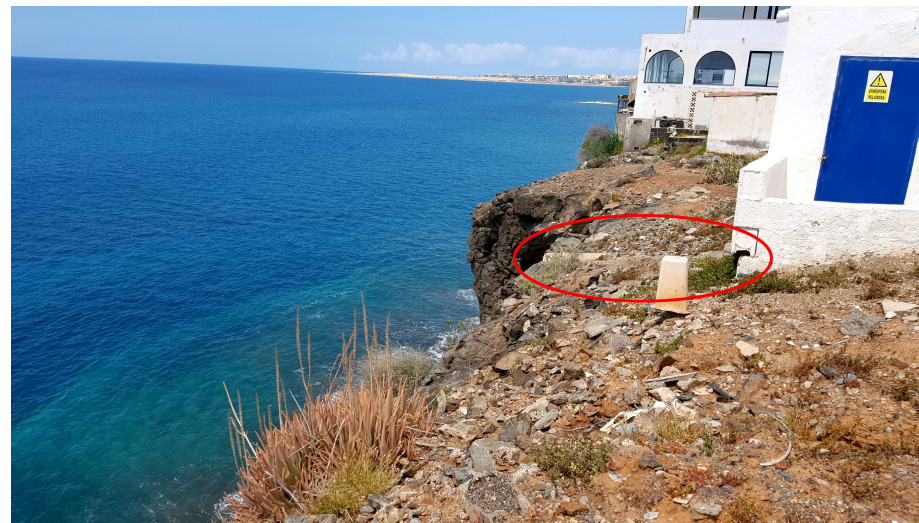
| Vista de la conducción que parte de la EBAR. | |
