221

Excedentes de los depósitos de agua de mar del Banco Español de Algas

## 1.- INFORMACIÓN GENERAL

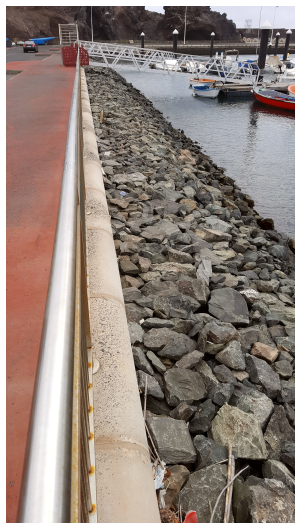
Nueva escollera en el exterior de las instalaciones origen del vertido.

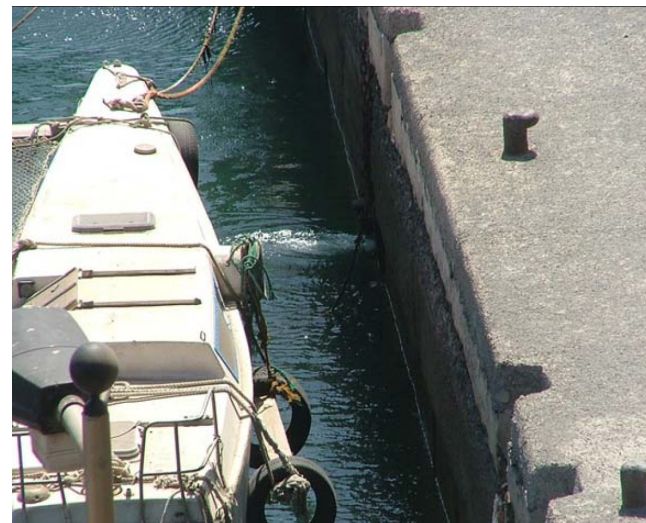
Detalle del punto de vertido tal y como era previamente a la reforma del puerto.
