572

Conducción de desagüe de Bahía Feliz (EDAM Maspalomas I + EDAR Bahía Feliz)

1.- INFORMACIÓN GENERAL

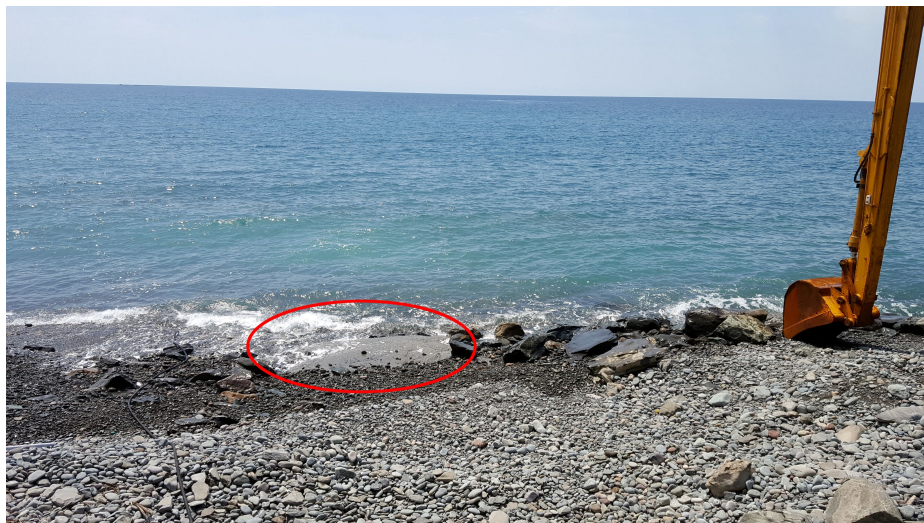
Detalle del punto por el que se introduce la conducción en el mar.

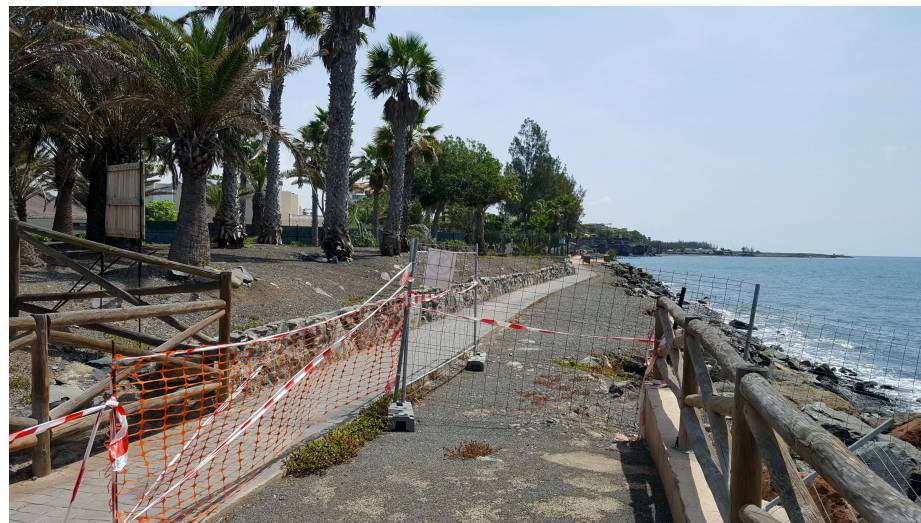
Entorno por el que se adentra la conducción.
