| 345 | Conducción de desagüe de El Porís |

## 1.- INFORMACIÓN GENERAL

El vertido de la conducción de desagüe se produce en el interior de la ensenada del Puerto del Porís de Abona a poca distancia de la línea de costa.

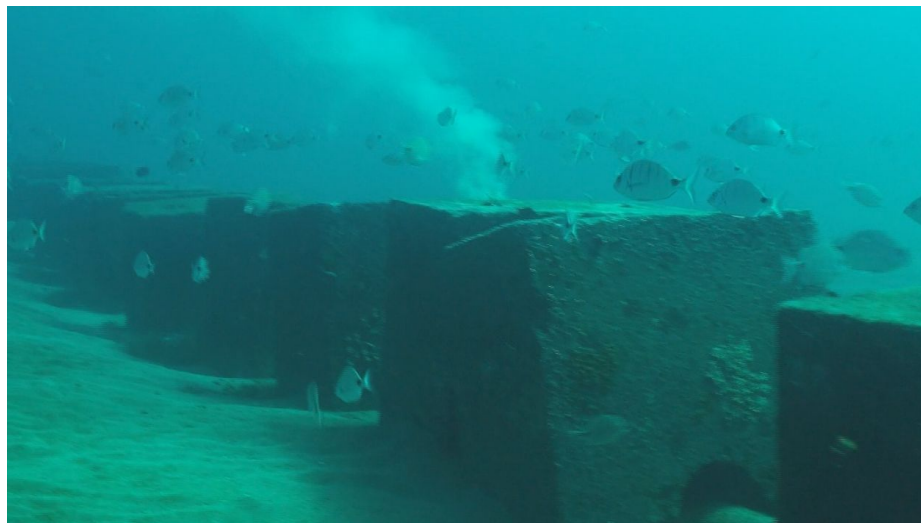
| -14 | 320 | Fibrocemento/PEAD | Precario | | | |

Vista de uno de los difusores vertiendo.

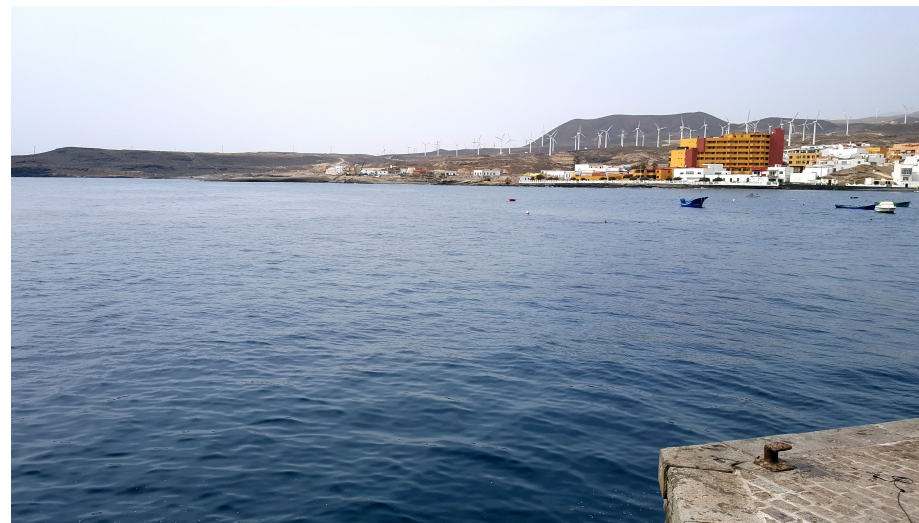
Entorno en el que se produce el vertido.
