365

Conducción de desagüe de Palm-Mar

Paseo marítimo de Palm-Mar

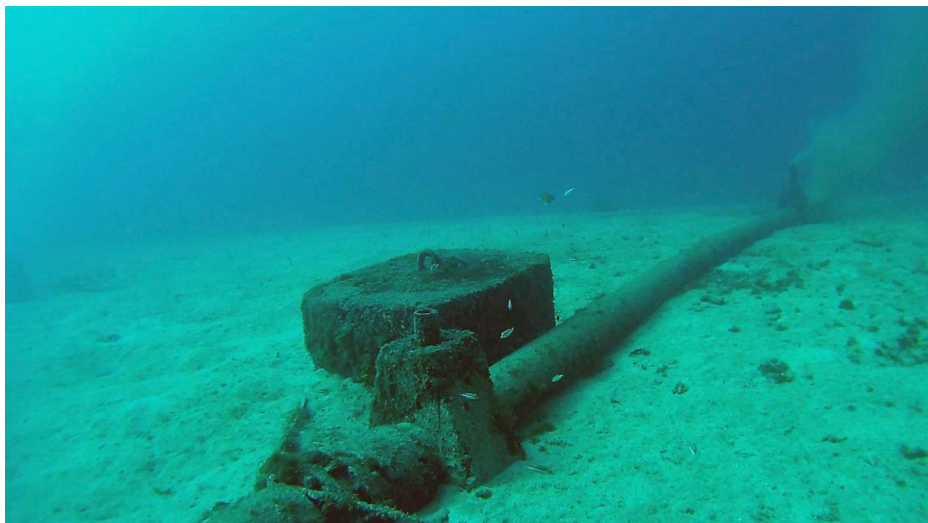
Precario

Primer difusor, por el que no se produce vertido, con el segundo difusor vertiendo junto a la rotura al fondo.

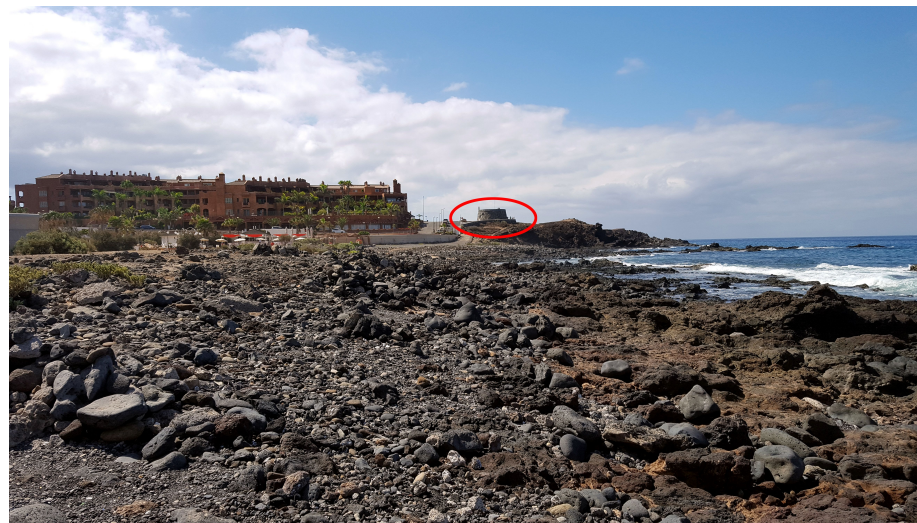
Vista de la ETAR-EBAR en relación a su entorno, fotografiada desde la zona por la que la conducción se adentra en el mar.
