| ID vertido | Denominación |
| 511 | Edificios "Mar y Sol" y "El Roque" |

1.- INFORMACIÓN GENERAL

| Escollera del paseo marítimo de Mesa del Mar | | |

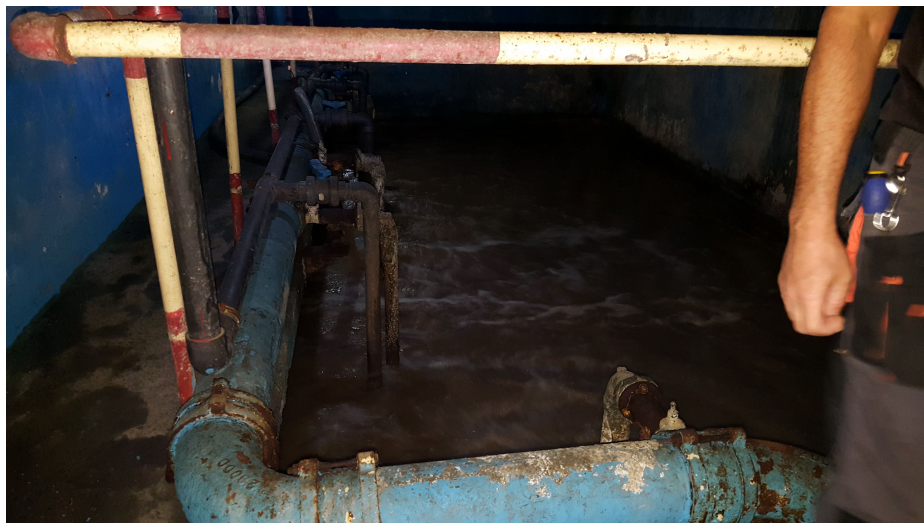
Tanque de aireación.

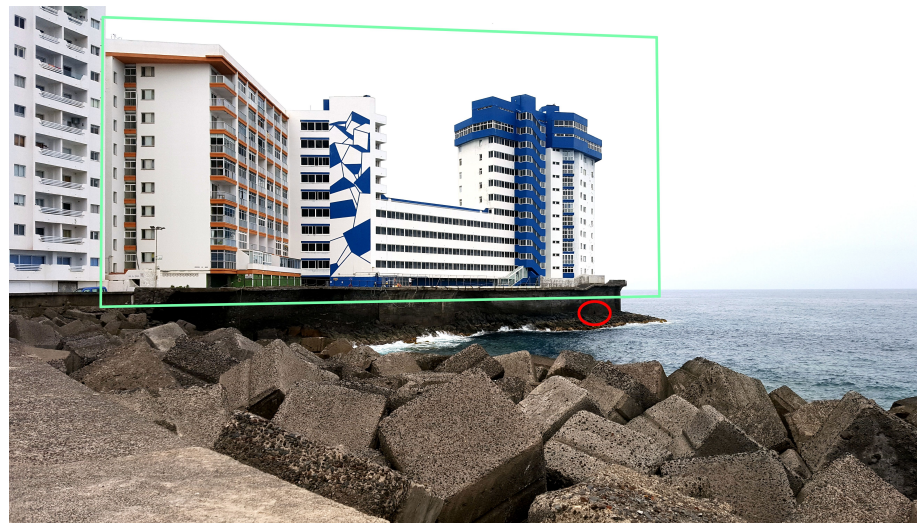
Punto de vertido en relación al entorno y edificios que lo originan.
