| 590 | Edificio "Playasol" |

## 1.- INFORMACIÓN GENERAL

Descripción zona vertido

Zona rocosa junto al entorno de la grúa de la marina.

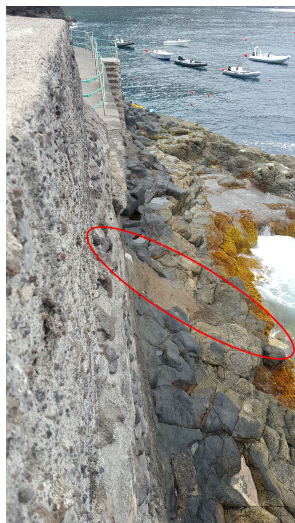
Detalle de la conducción introduciéndose en el mar.

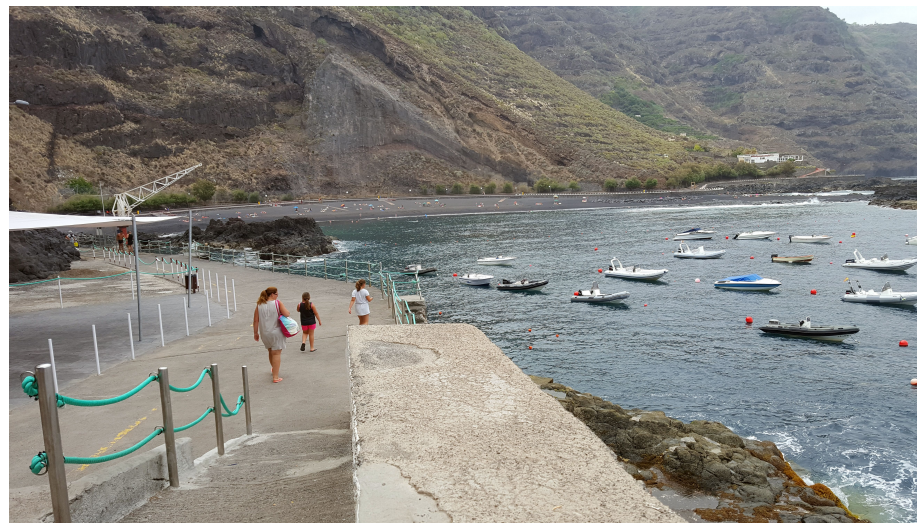
Entorno donde se produce el vertido.
