***CONJUNTOS  
ETNOGRÁFICOS  
(CE)***

CATÁLOGO DE PROTECCIÓN DE EDIFICACIONES Y ELEMENTOS ETNOGRÁFICOS DEL PARQUE NATURAL DE MAJONA

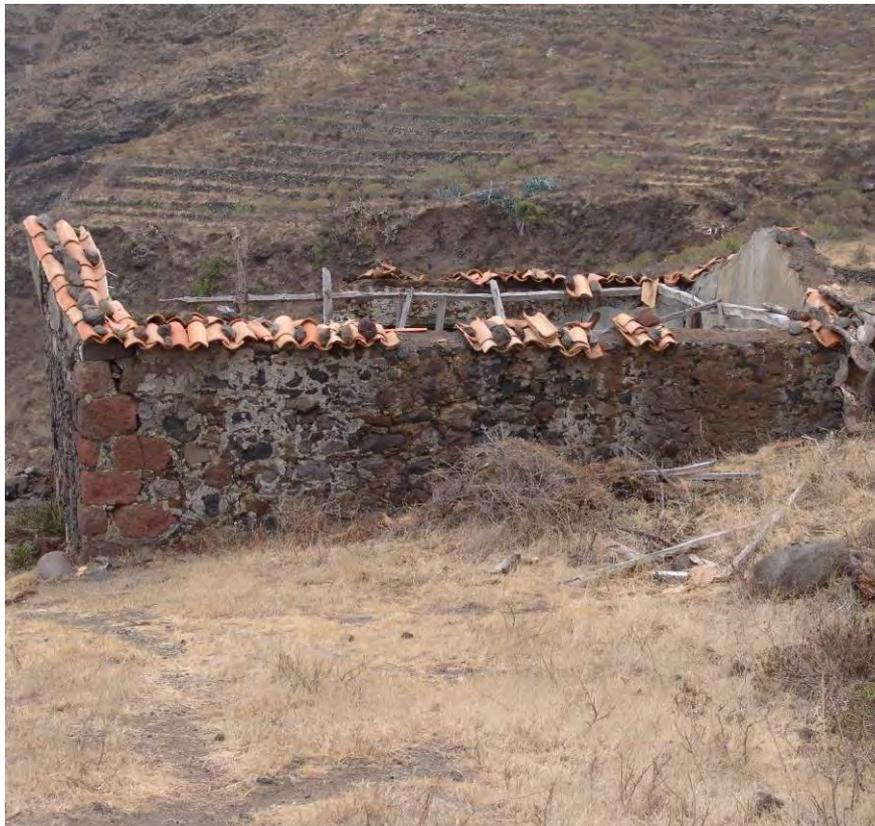
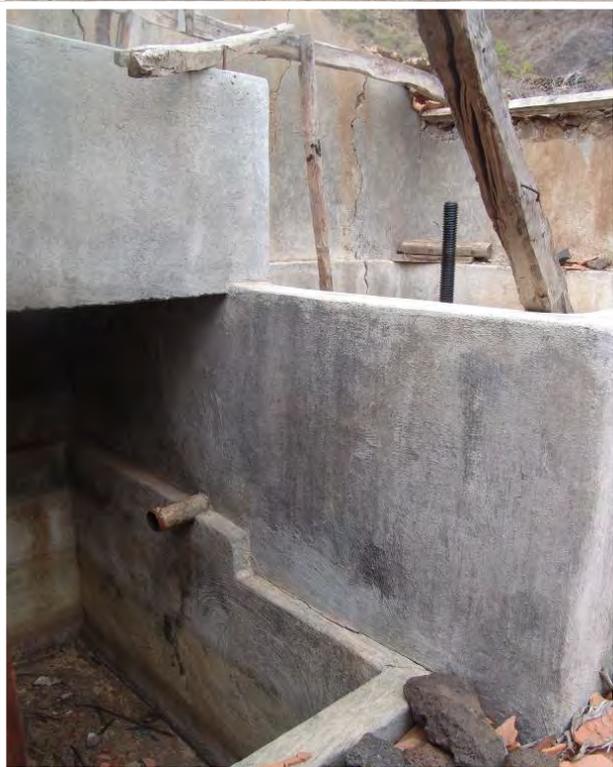
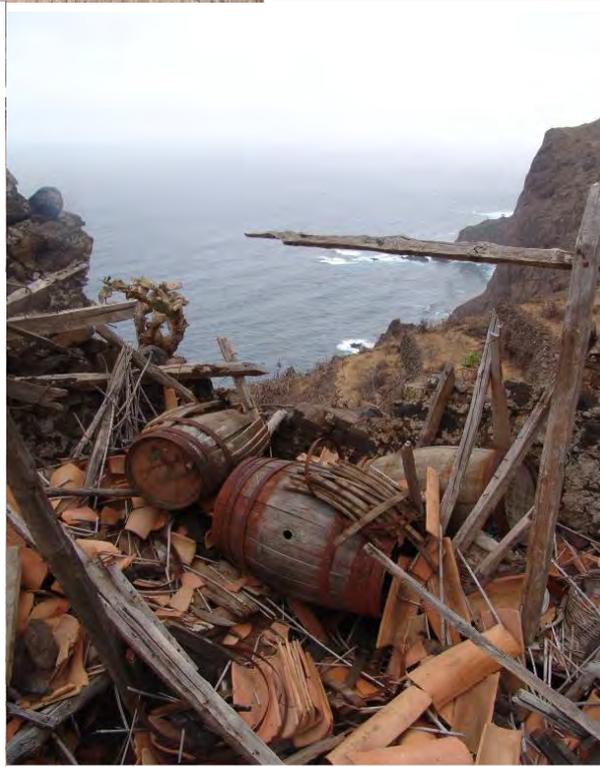
**Código:** CE-1-01

· Desmantelado por saqueos.

· Colonización vegetal.  
· Derrumbes estructurales.

Malo (<40%).

Se permiten las obras de rehabilitación conservando los muros de cerramiento, la tipología y el lagar, restaurando cubiertas, muros y carpinterías del modelo original.

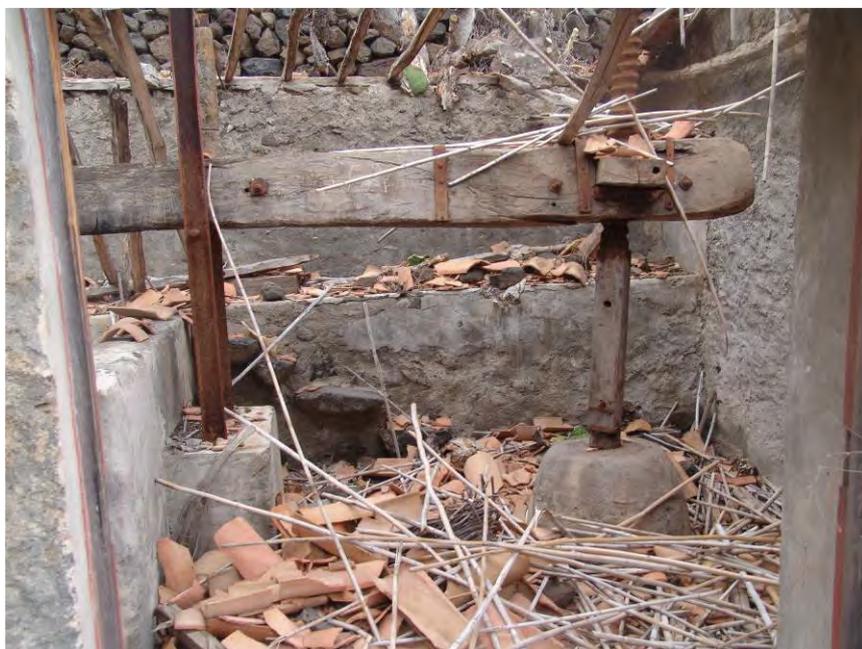
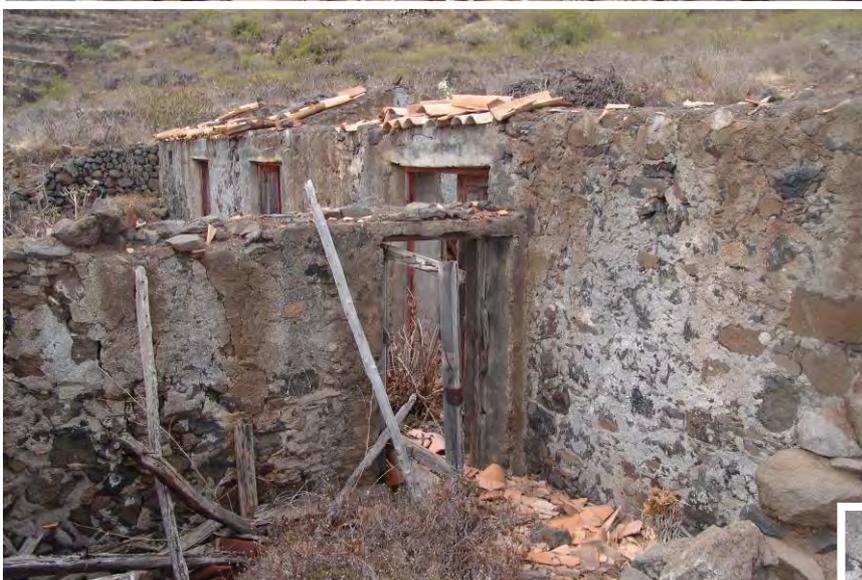
**Código:** CE-1-02

· Desmantelado por saqueos.

· Colonización vegetal.  
· Derrumbes estructurales.

Regular (40-60%).

Se permiten las obras de rehabilitación conservando los muros de cerramiento, la tipología, el lagar y sus elementos, restaurando cubiertas, muros y carpinterías afines al modelo original. Se permitirán las ampliaciones a través de cuerpos añadidos que no desvirtuen la edificación original.

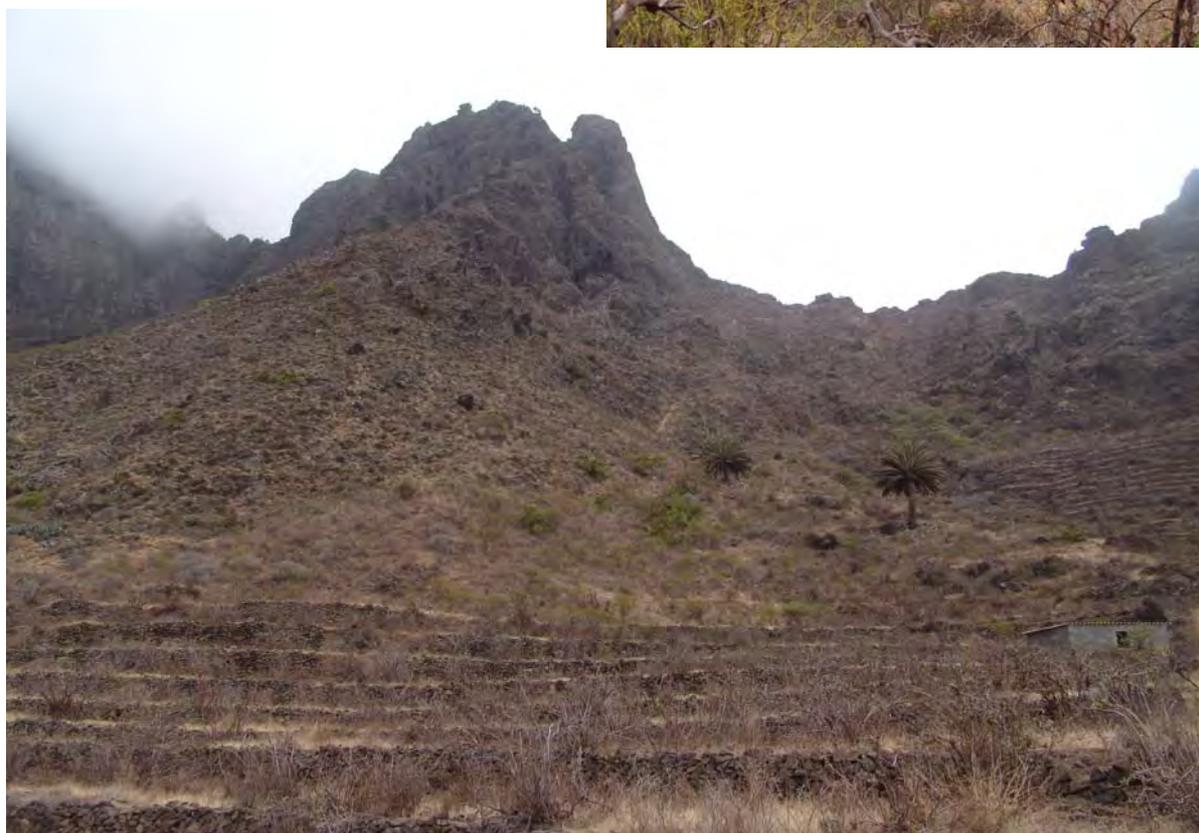
**Código:** CE-1-04

- Derrumbes parciales de muros.
- Colonización vegetal.
- Afección por erosión hídrica.

Conservación:  
Bueno (>60%).

Se permitirán obras de conservación, consolidación y restauración de los muros.

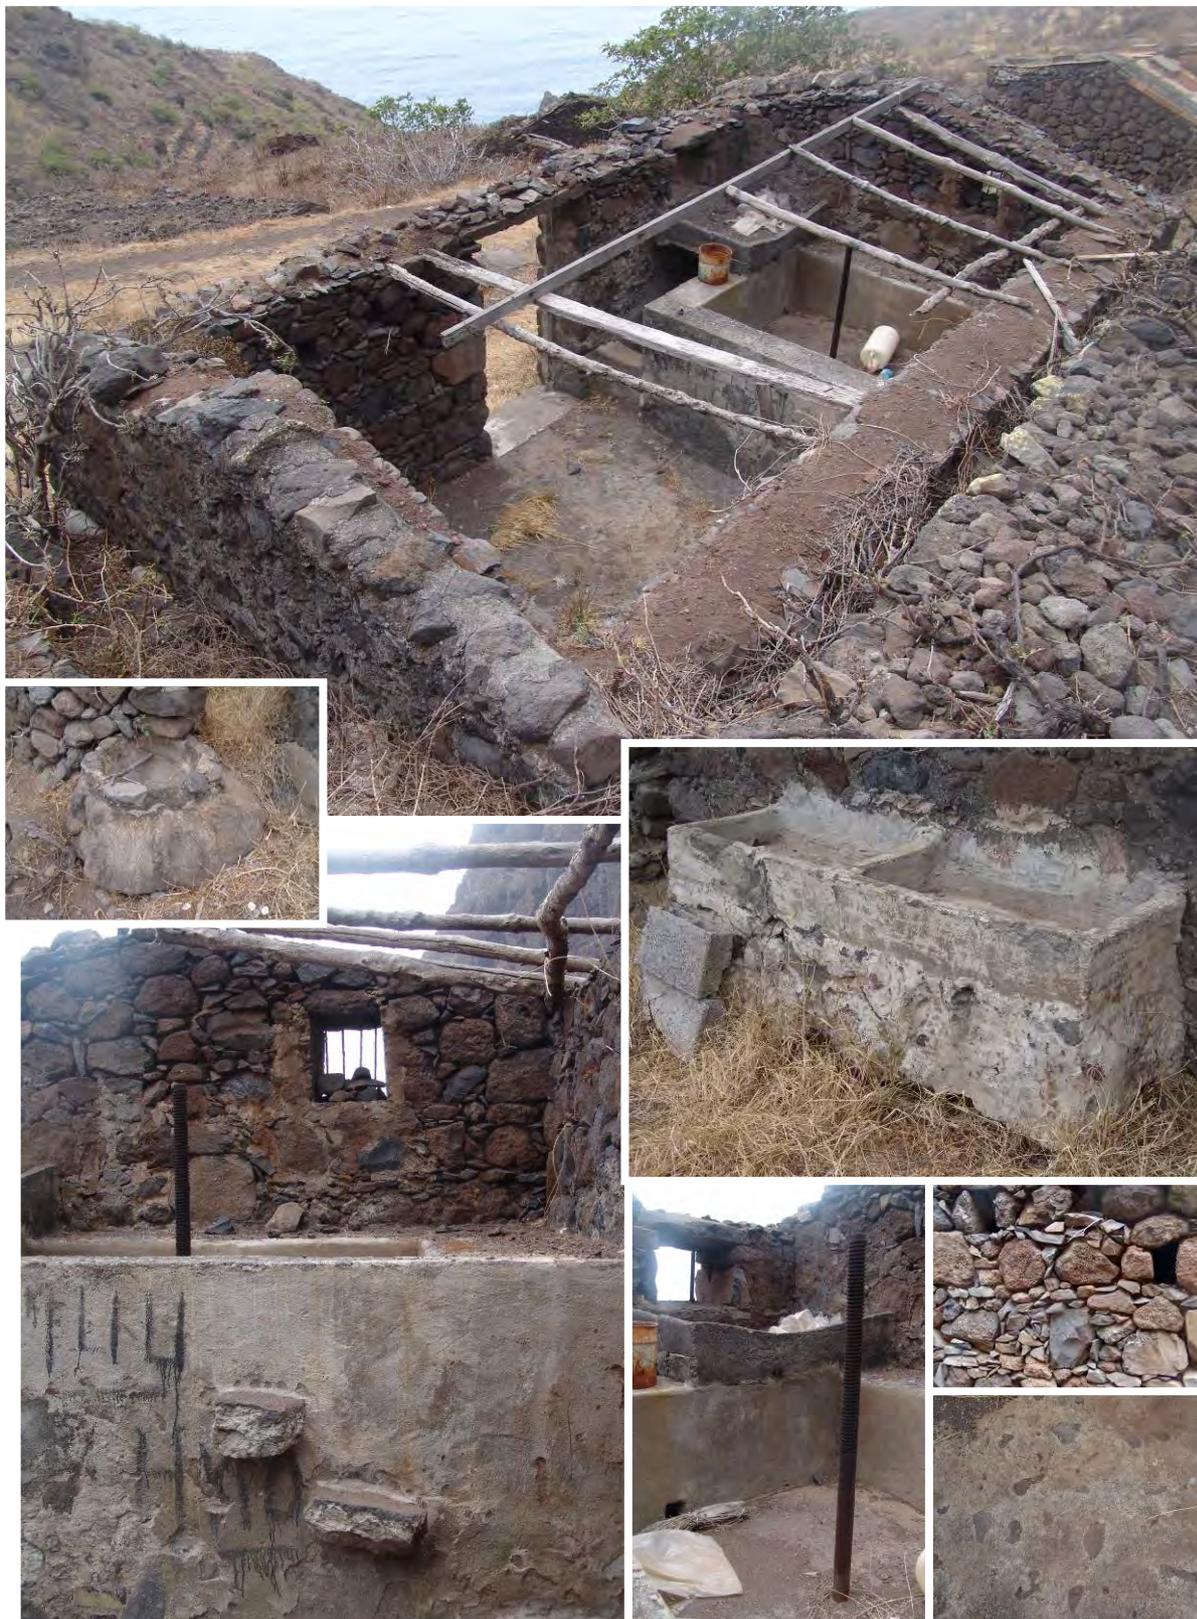
**Código:** CE-2-01

- Desmantelado por saqueos.
- Presencia de residuos (planchas metálicas, bolsas, plásticos).

- Colonización vegetal.
- Derrumbes estructurales del techo.

Regular (40-60%).

Las intervenciones permitidas deben conservar los cerramientos y el lagar interior, restaurando cubiertas y carpinterías acordes al modelo original.

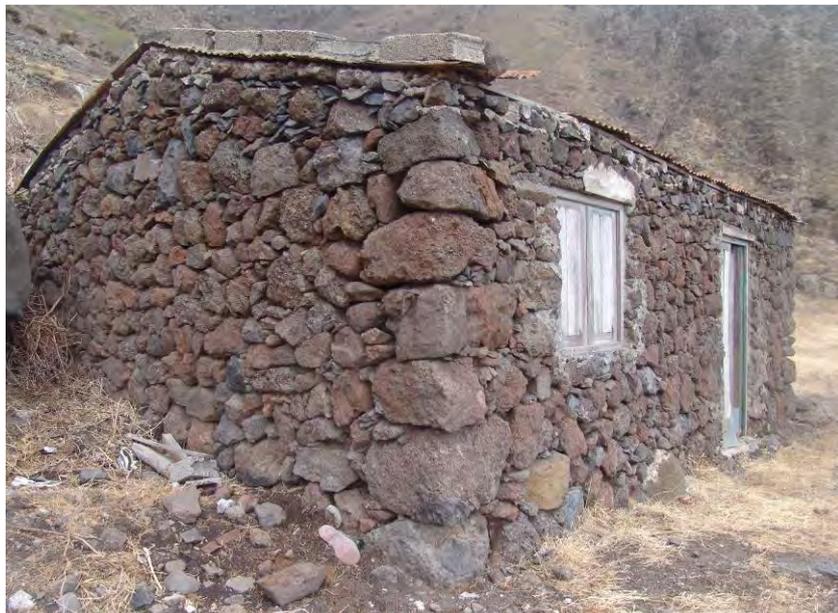
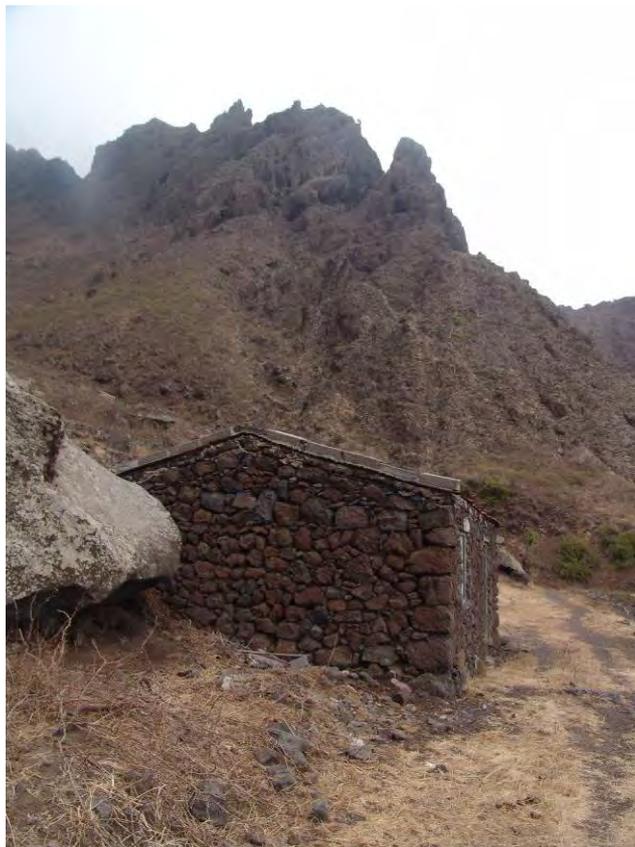
**Código:** CE-2-02

- Presencia de elementos de ocupación reciente y residuos.
- Vandalismo en puerta para su ocupación.

- Desplome parcial del techo de zinc.

Regular (40-60%).

Se permitirá la sustitución del techo metálico por teja árabe conforme el modelo original.

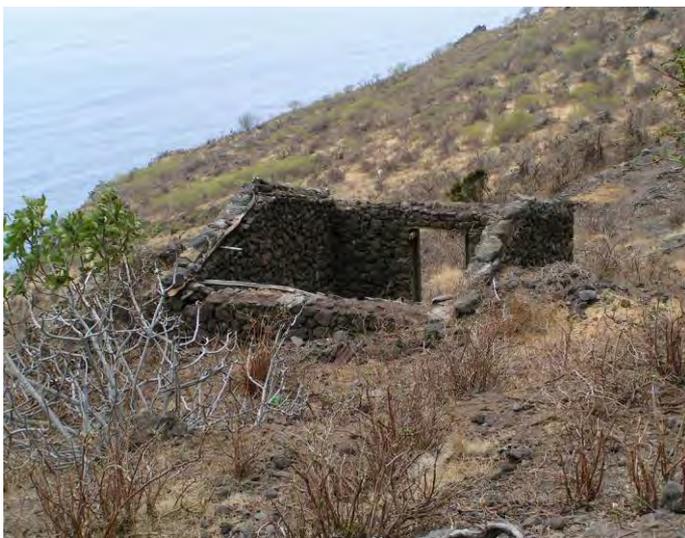
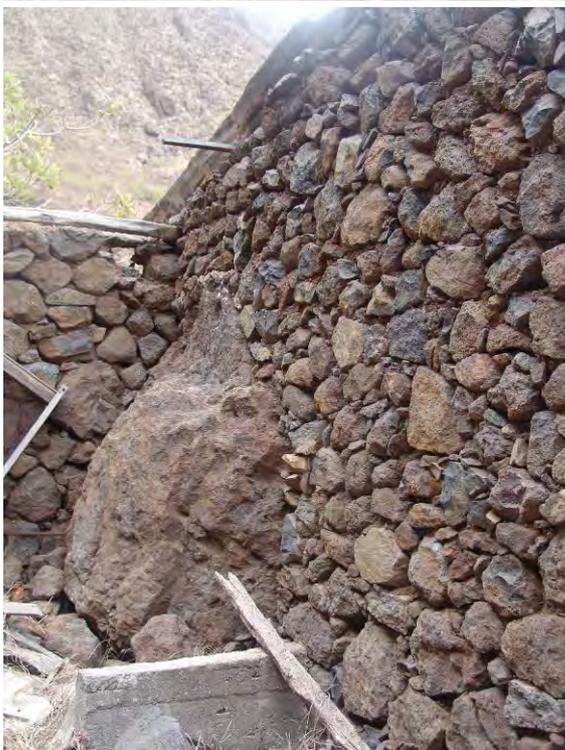
**Código:** CE-2-03

- Residuos y basuras.
- Desmantelamiento por saqueos.

- Desplome total de la cubierta.
- Colonización vegetal.

Malo (<40%).

En las intervenciones se conservarán los muros y se podrán rehabilitar la cubierta y carpinterías conforme al modelo original, además de admitir obras de rehabilitación.

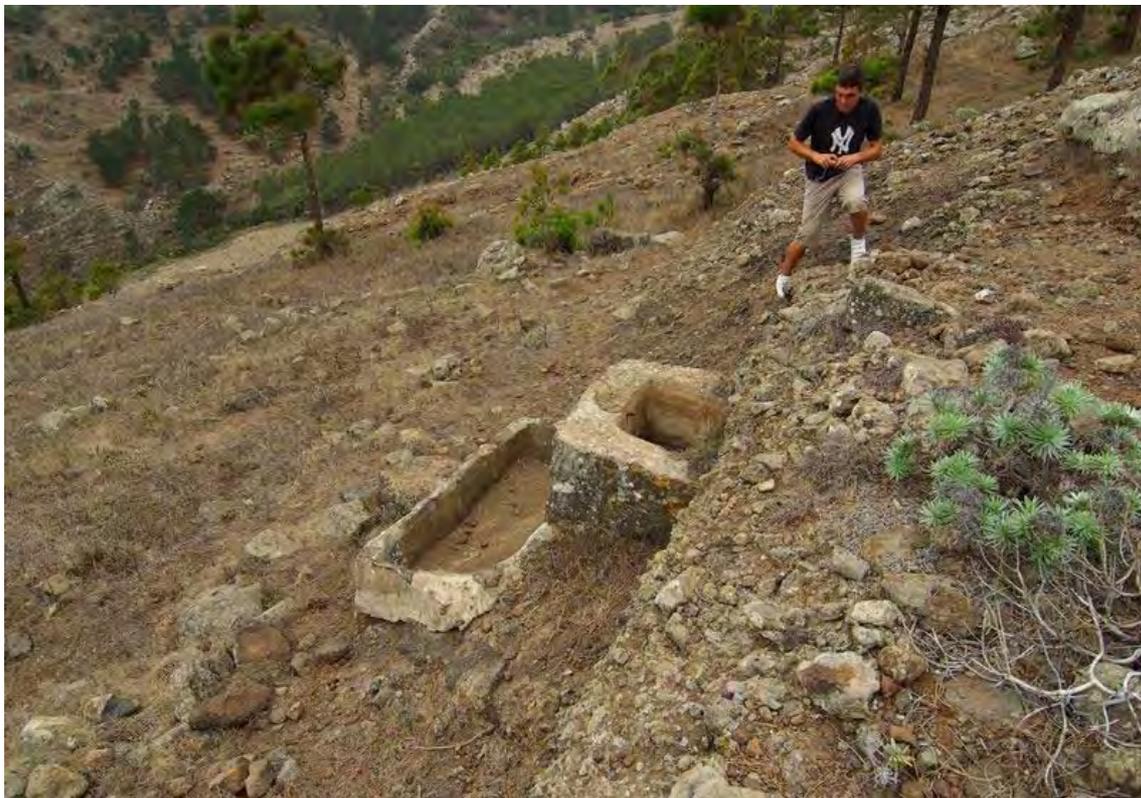
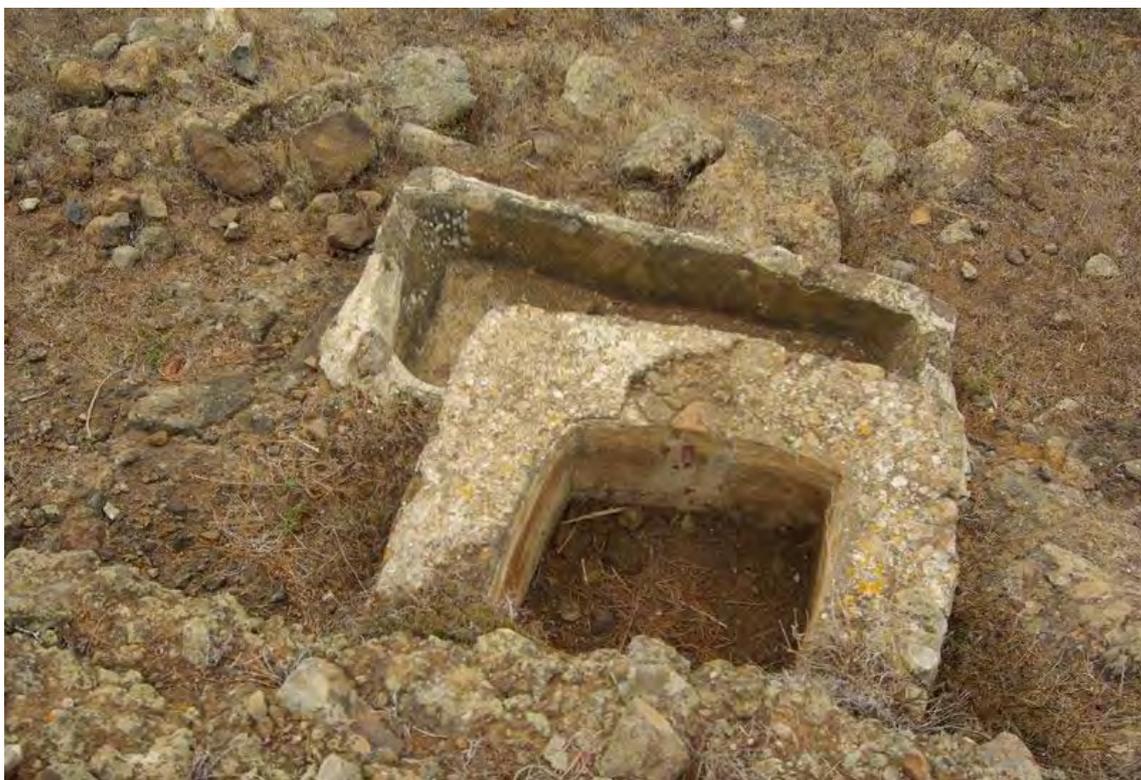
**Código:** CE-3-03

- Sedimentación edáfica.
- Ligero deterioro del enfoscado.

Se permitirán obras de conservación de la estructura y muros, así como de restauración de las partes degradadas, y su consolidación.

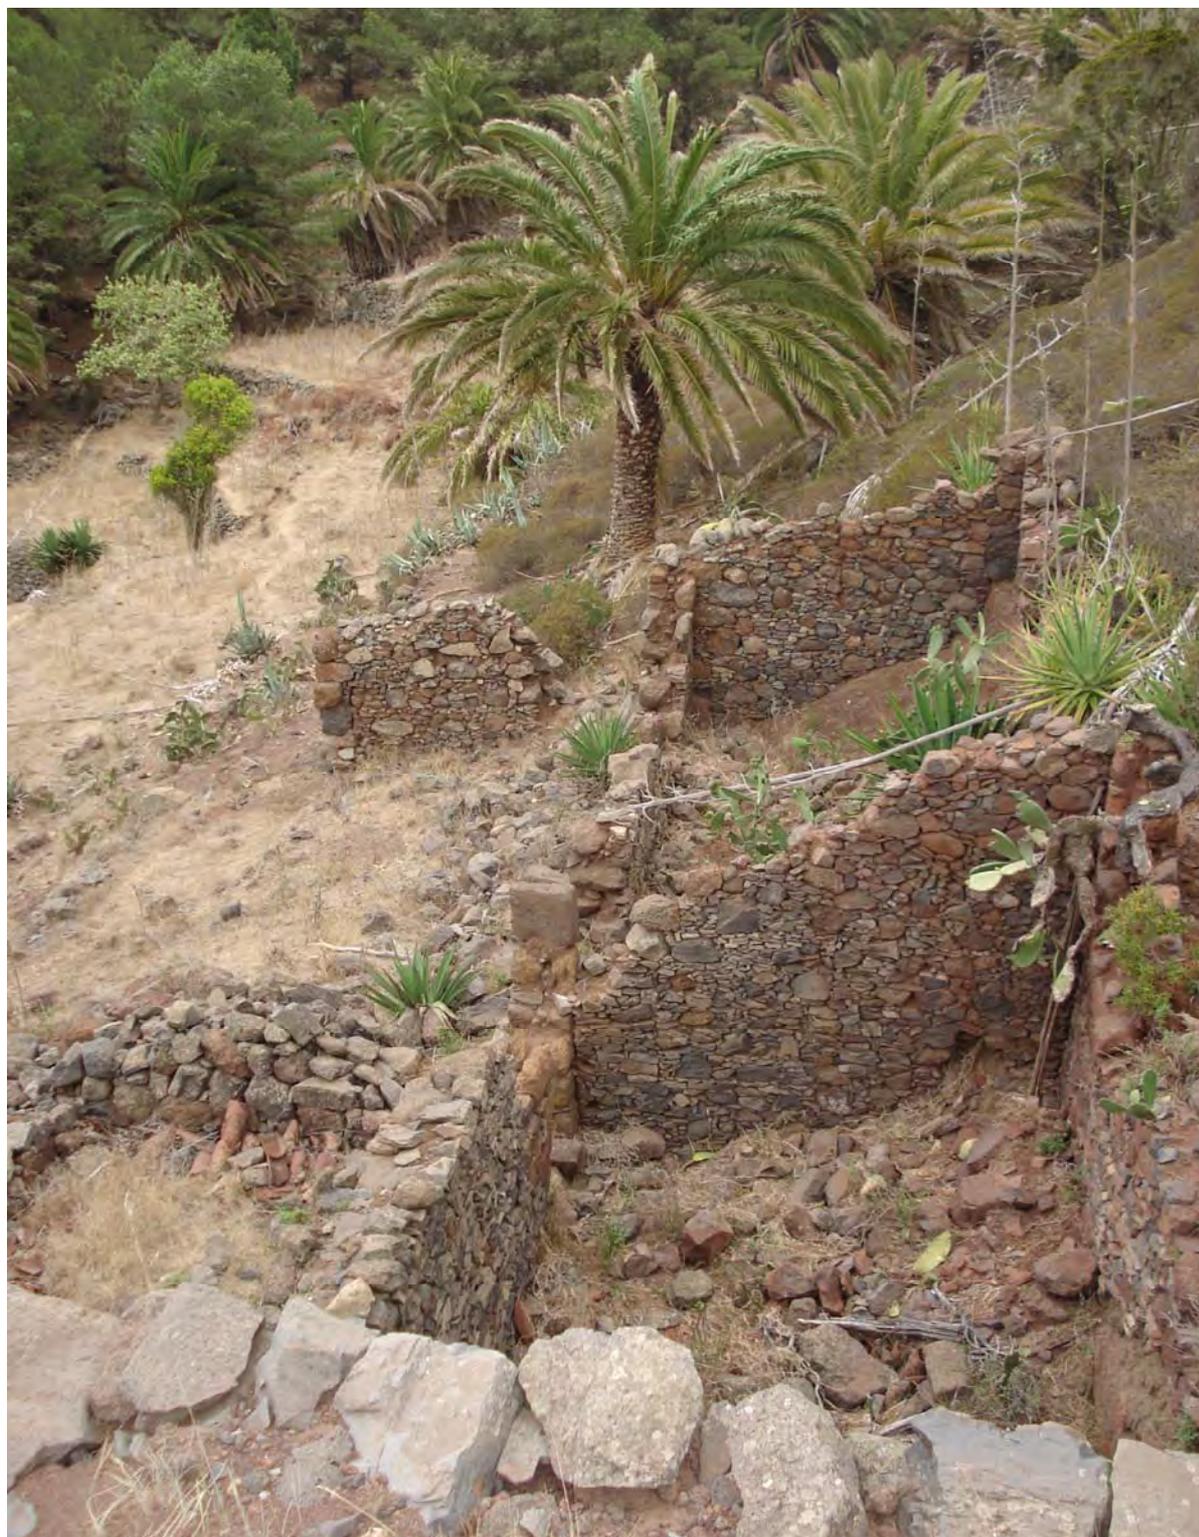
**Código:** CE-4-03

· Colonización vegetal.  
· Deterioro por acción de agentes atmosféricos.

Elemento en avanzado estado de deterioro, del cual se pretende proteger los elementos aún permanecen en pie, de ahí el grado de protección y los tipos de intervención propuestos.

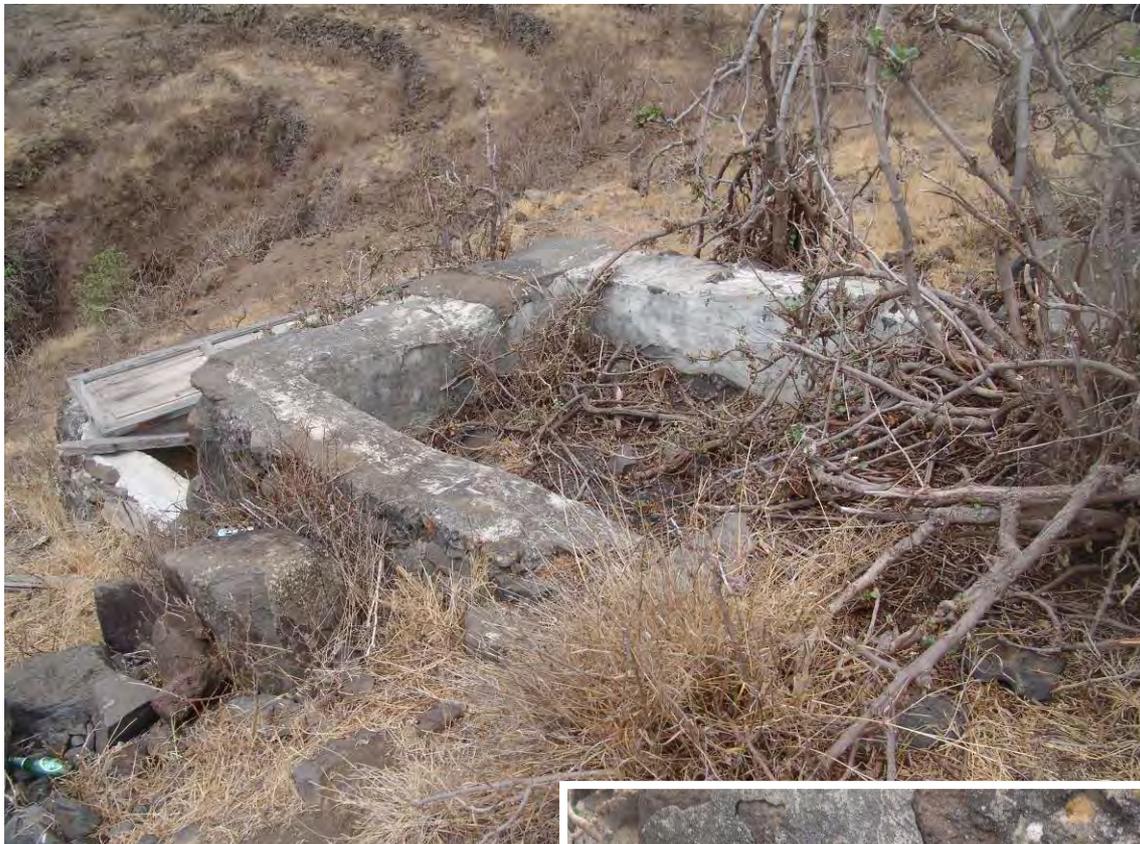
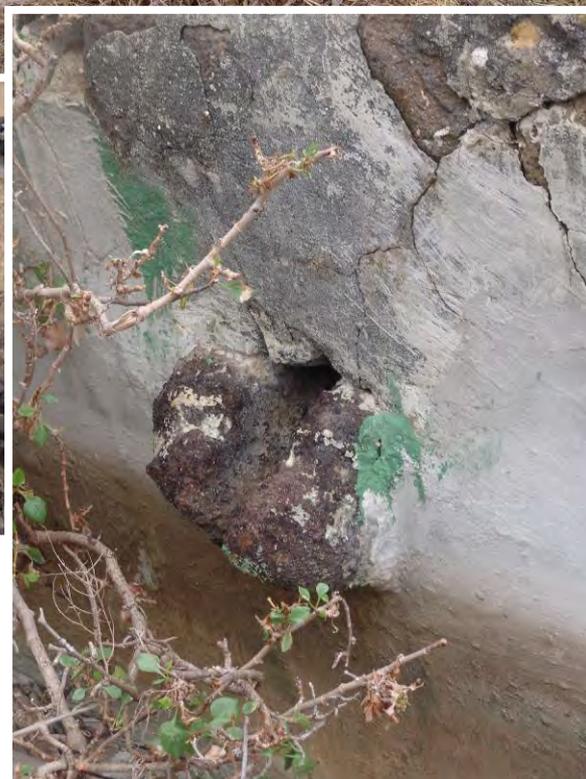
**Código:** EL-03

- Colonización vegetal.
- Derrumbes estructurales (deterioro de enfoscados).
