Barranco TAHODIO, Club náutico. Su desembocadura se encuentra entre la terminal del Jet-Foil y Paso Alto.

TAHODIO, BCO. DE

Fecha revisión: 01/11/2006

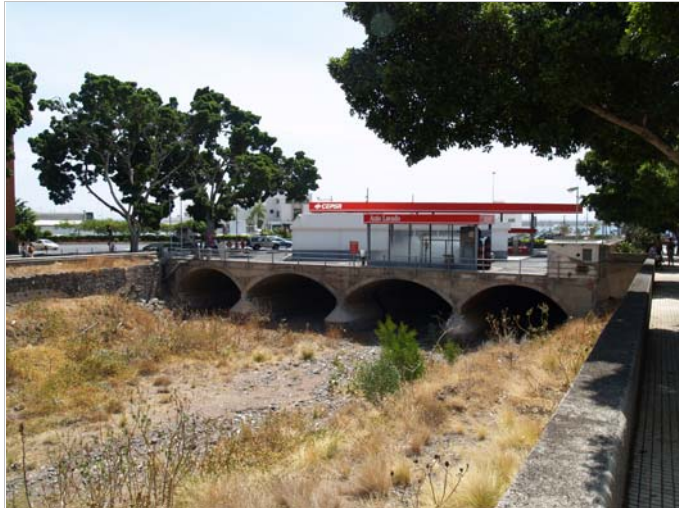
Descripción: Obra de paso del barranco de Tahodio bajo una estación de servicio y la avenida de Anaga formada por 4 arcos de 8x4 metros de sección útil. Cerca de la obra de paso una carretera atraviesa el cauce sin ningún tipo de obra de paso. En noviembre de 2003 se recibió una obra de estabilización del lecho del cauce con rastrillos de escollera basáltica de 2,5 tn combinado con rastrillo de hormigón.

Observaciones: El cauce solo posee una ligera vegetación aparte de la carretera que lo atraviesa.

Observaciones: Carretera que atraviesa el cauce sin obra de paso

Resumen de las medidas propuestas: Suprimir la carretera que atraviesa el cauce.

Método Operativo	Programa de Actuación	Ref.	Descripción	Uds	Largo (m)	Ancho (m)	Alto (m)	Precio	Entidad	Financ (%)	Importe (€)
Estructurales	Programa 5: Ordenación territorial y urbanística	38	Retirada del aglomerado asfáltico del cauce y cierre de los muros laterales.	1				5.000,00 €/Ud	Ayto S/C de Tenerife	100,00	5.000,00
