**PLAN ESPECIAL
DEL CONJUNTO HISTÓRICO DE BETANCURIA**

CATÁLOGO ARQUITECTÓNICO Y ETNOGRÁFICO

FASE DE APROBACIÓN DEFINITIVA

NOVIEMBRE 2010

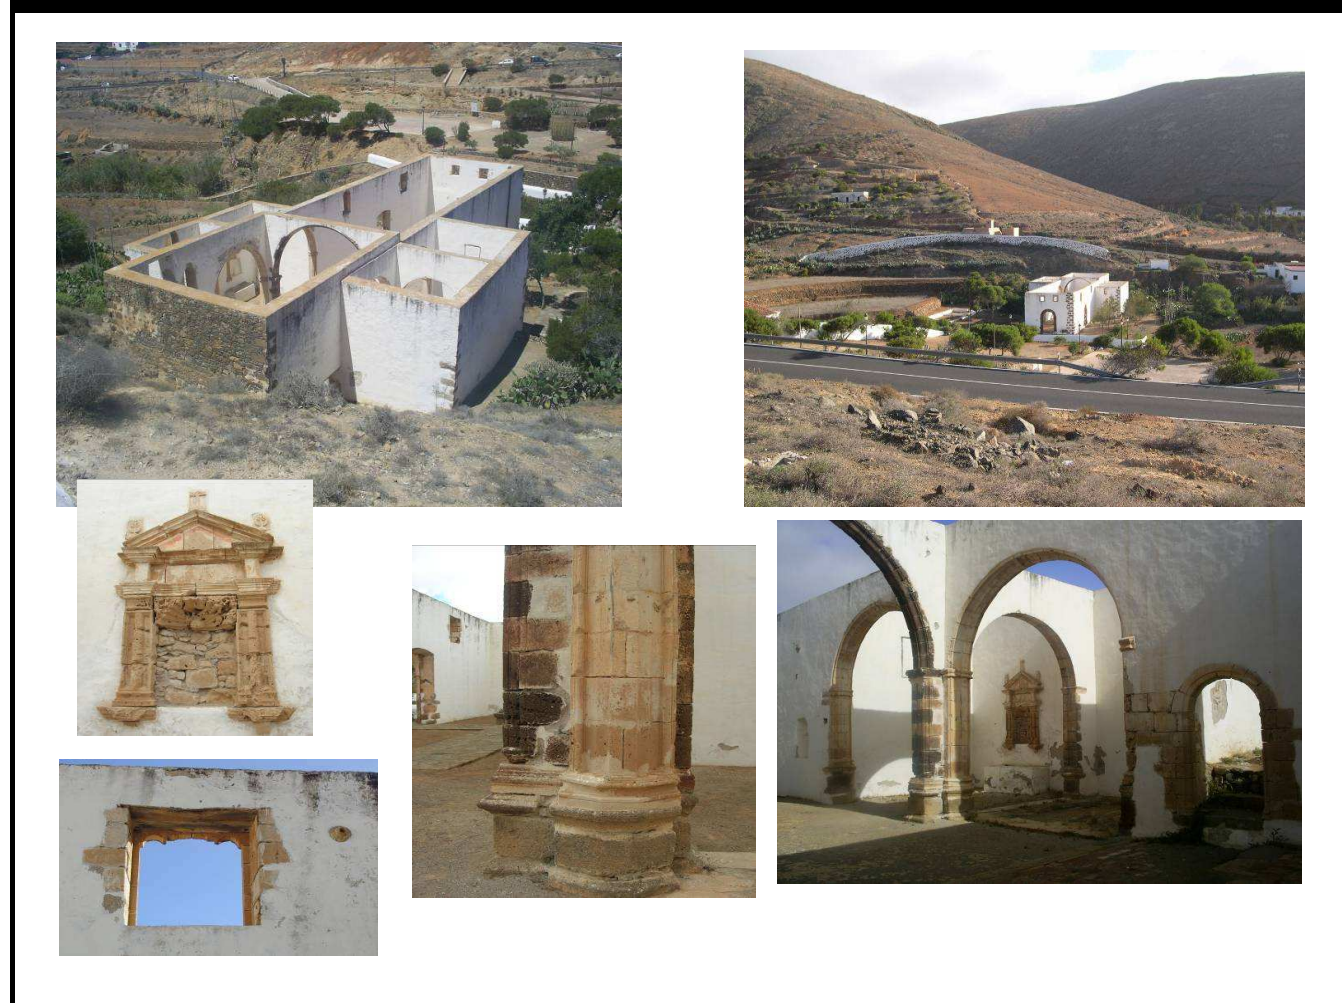
ANTIGÜEDAD	1416	USO ACTUAL	Abandonado
ESTADO DE CONSERVACIÓN	Regular y sin cubierta. La planta original del convento se halla mixtificada por la restauración del S. XX	FACTORES DE DEGRADACIÓN Y RIESGOS	NATURALES
			Lluvia y sol.
			ANTRÓPICOS
			Suceptibles de vandalismo (desprotegido). Farolas inadecuadas

De procederse a una restauración integral, debería proceder la excavación arqueológica y el estudio de la planta original del convento. El muro exterior se restaurará con materiales similares a los originales. Sustituir las farolas de pie por otros sistemas de iluminación más importantes.

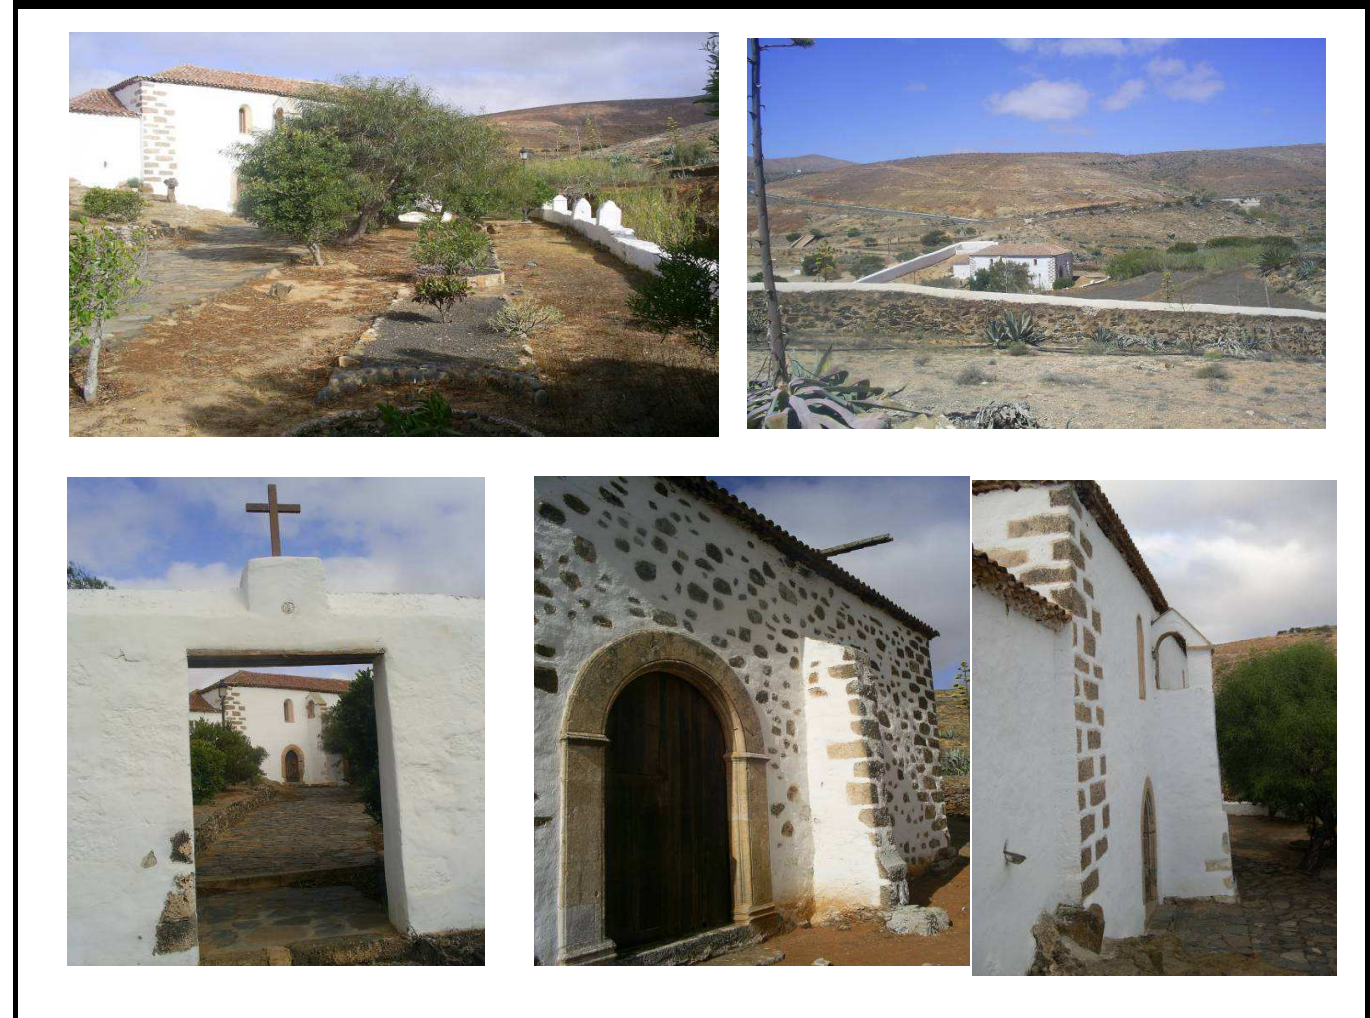
ANTIGÜEDAD	Siglo XVII	USO ACTUAL	Abandonado
ESTADO DE CONSERVACIÓN	Regular debido a su abandono. El entorno está totalmente descuidado.	FACTORES DE DEGRADACIÓN Y RIESGOS	NATURALES
			ANTRÓPICOS
			Infiltraciones por la cubierta.
			Vandalismo.

Actuaciones que podrían hacerse para la mejora del edificio y su entorno; el acondicionamiento y mejora de los jardines siguiendo la normativa, mantenimiento de la cubierta y la fachada, además de la adecuación en el acceso, iluminación y mobiliario del espacio libre. Deberá desescombrar el pozo, y conservarse el pavimento original del edificio.

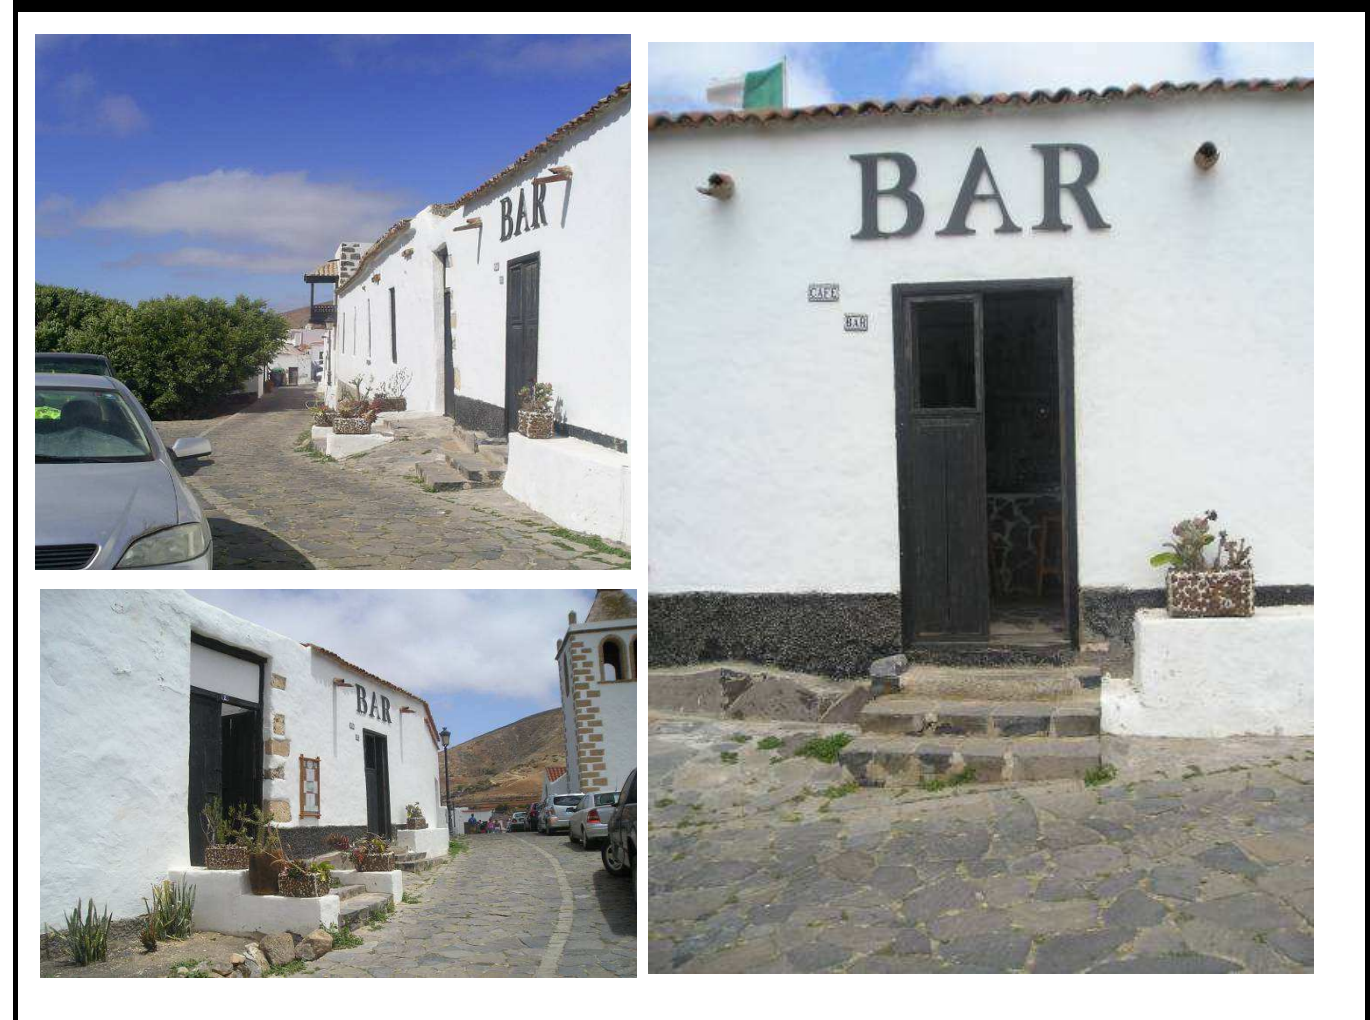
ANTIGÜEDAD	Siglo XVI - XVII	USO ACTUAL	Bar / restaurante
ESTADO DE CONSERVACIÓN	Regular, la cartelería de fachada rompe el carácter tradicional de la edificación y tiene una nueva construcción en bloques.	FACTORES DE DEGRADACIÓN Y RIESGOS	NATURALES
			ANTRÓPICOS
			Cartelería de fachada de excesivo tamaño.

Adecuar la cartelería de fachada "BAR", conforme a la normativa del Plan.

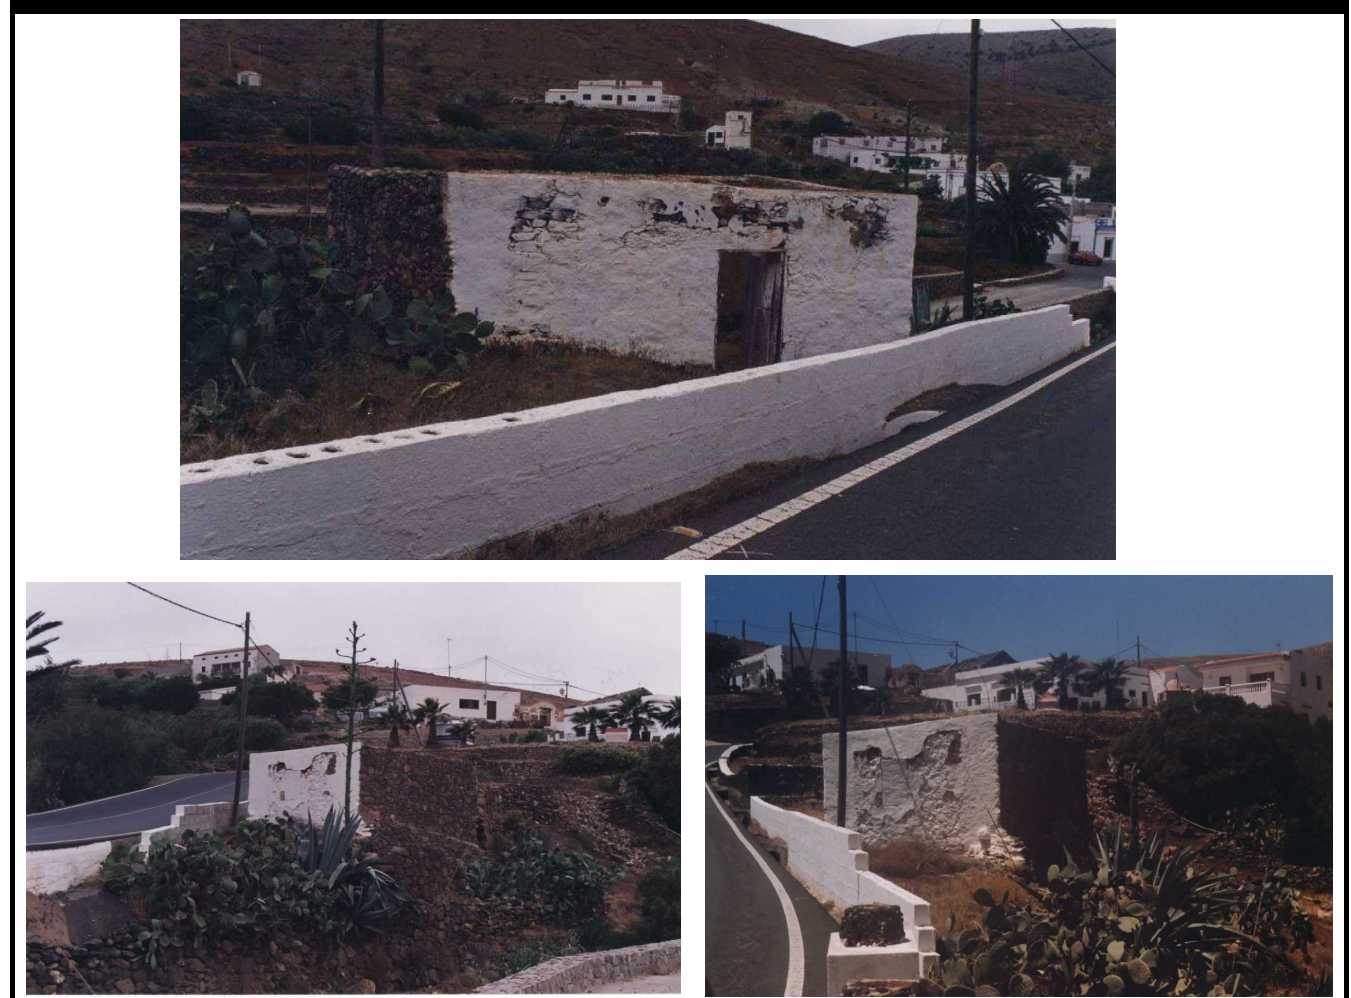
ANTIGÜEDAD	Siglo XIX-XX	USO ACTUAL	Abandonado	
ESTADO DE CONSERVACIÓN	Ruinoso, la cubierta está destruida, la ventana tapada, los dinteles y carpinterías de los huecos están en malas condiciones.	FACTORES DE DEGRADACIÓN Y RIESGOS	NATURALES	ANTRÓPICOS

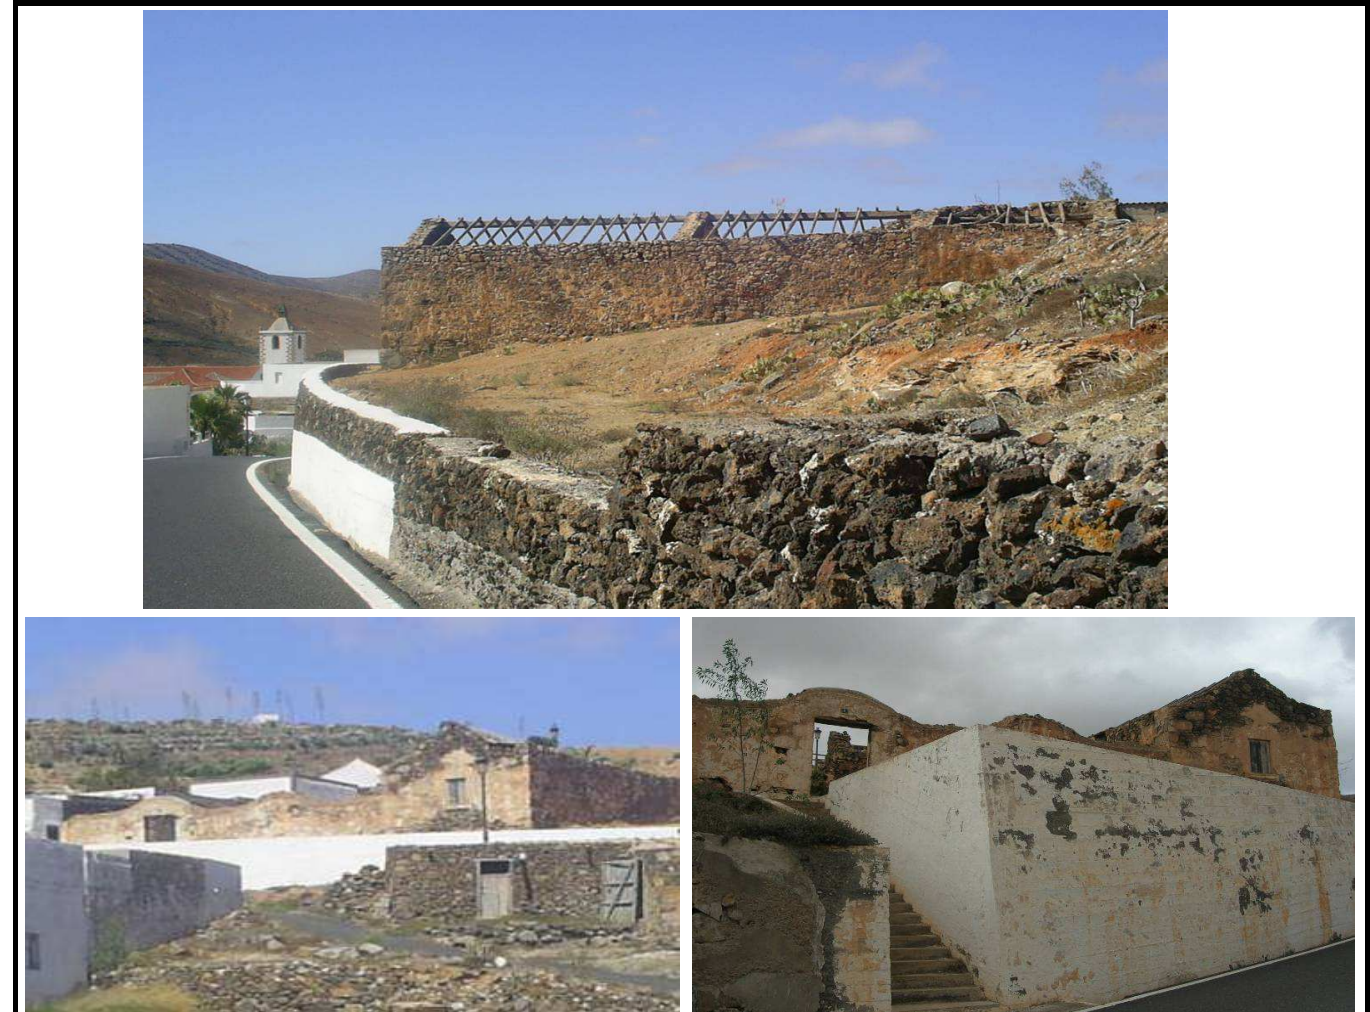
ANTIGÜEDAD	Siglo XVI	USO ACTUAL	Abandonada
ESTADO DE CONSERVACIÓN	Ruinoso. Edificación totalmente deteriorada, la cubierta está destrozada, sólo se mantienen en pie algunos pares de su estructura.	FACTORES DE DEGRADACIÓN Y RIESGOS	NATURALES
			ANTRÓPICOS
		Lluvia y sol por la ausencia de la cubierta.	Expuesta a vandalismo por estar desprotegida.

Imprescindible su restauración dado su deterioro. La cubierta sólo conserva unos pares, hay que rehacerla según su estado original, igual que los muros. También es necesaria la restauración y /o reposición de carpintería y dinteles según sus condiciones originales. El patio se pavimentará con empedrado siguiendo un criterio de integración con el resto del edificio. Eliminar la fábrica situada en el límite de la parcela. Adecuar compositivamente al entorno las construcciones colindantes que situadas en el lindero sur afectan el conjunto. En el muro de hormigón que salva la diferencia de cota entre la parcela y la carretera, se recomienda tratamiento mediante aplacado con piedra natural conformada integrándolo con el resto. A jardinamiento de la parcela con vegetación rastrera y colgante en su contacto con el muro. Con el fin de destinar la edificación a algún uso se permite rehacer su interior y modernizar sus instalaciones sin transformar exteriormente sus condiciones originales.

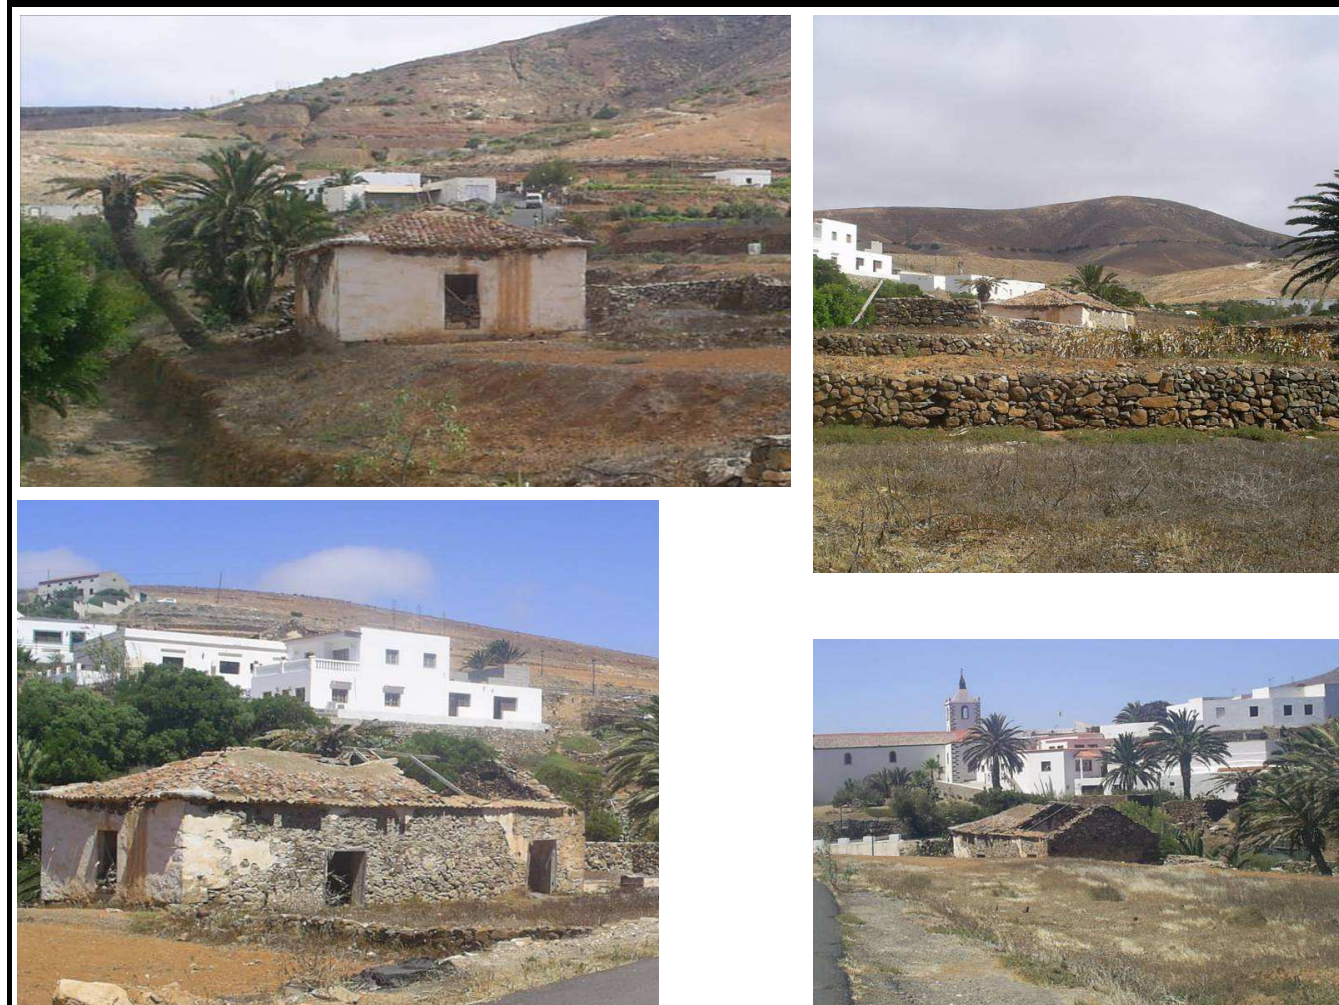
ANTIGÜEDAD	Siglo XVIII	USO ACTUAL	Abandonado
ESTADO DE CONSERVACIÓN	Ruinoso, parte de la cubierta está destrozada, los muros deteriorados y falta la mayoría de las carpinterías de los huecos. Entorno totalmente descuidado.	FACTORES DE DEGRADACIÓN Y RIESGOS	NATURALES
			ANTRÓPICOS
			Lluvia

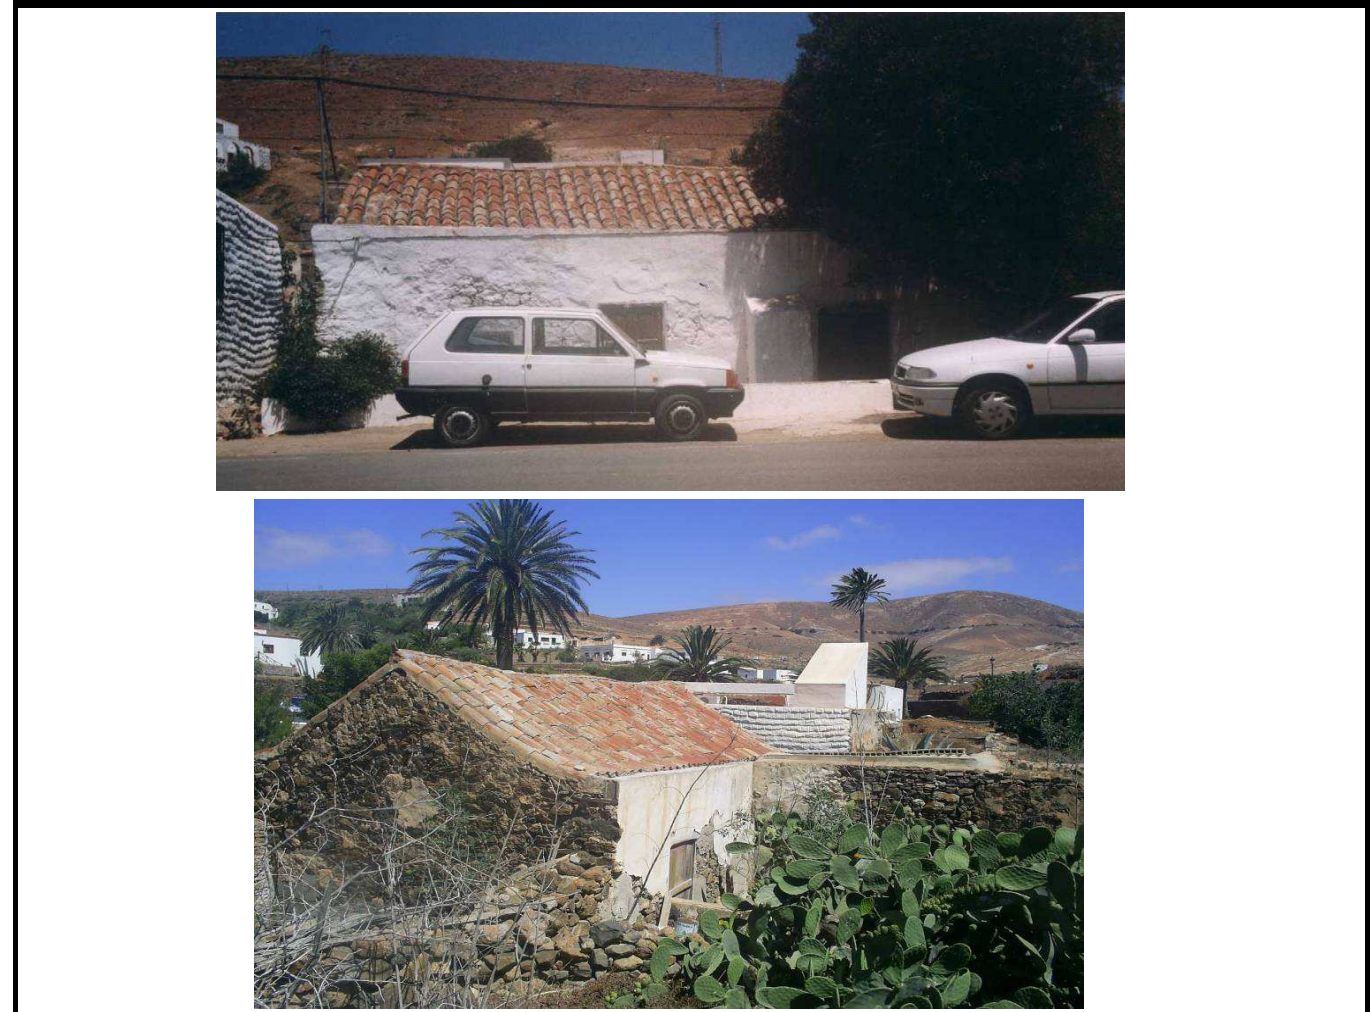
ANTIGÜEDAD	Siglo XVI	USO ACTUAL	Residencial
ESTADO DE CONSERVACIÓN	Malo, muros deteriorados, revestimiento de fachadas en mal estado. El entorno está totalmente descuidado.	FACTORES DE DEGRADACIÓN Y RIESGOS	NATURALES
			ANTRÓPICOS

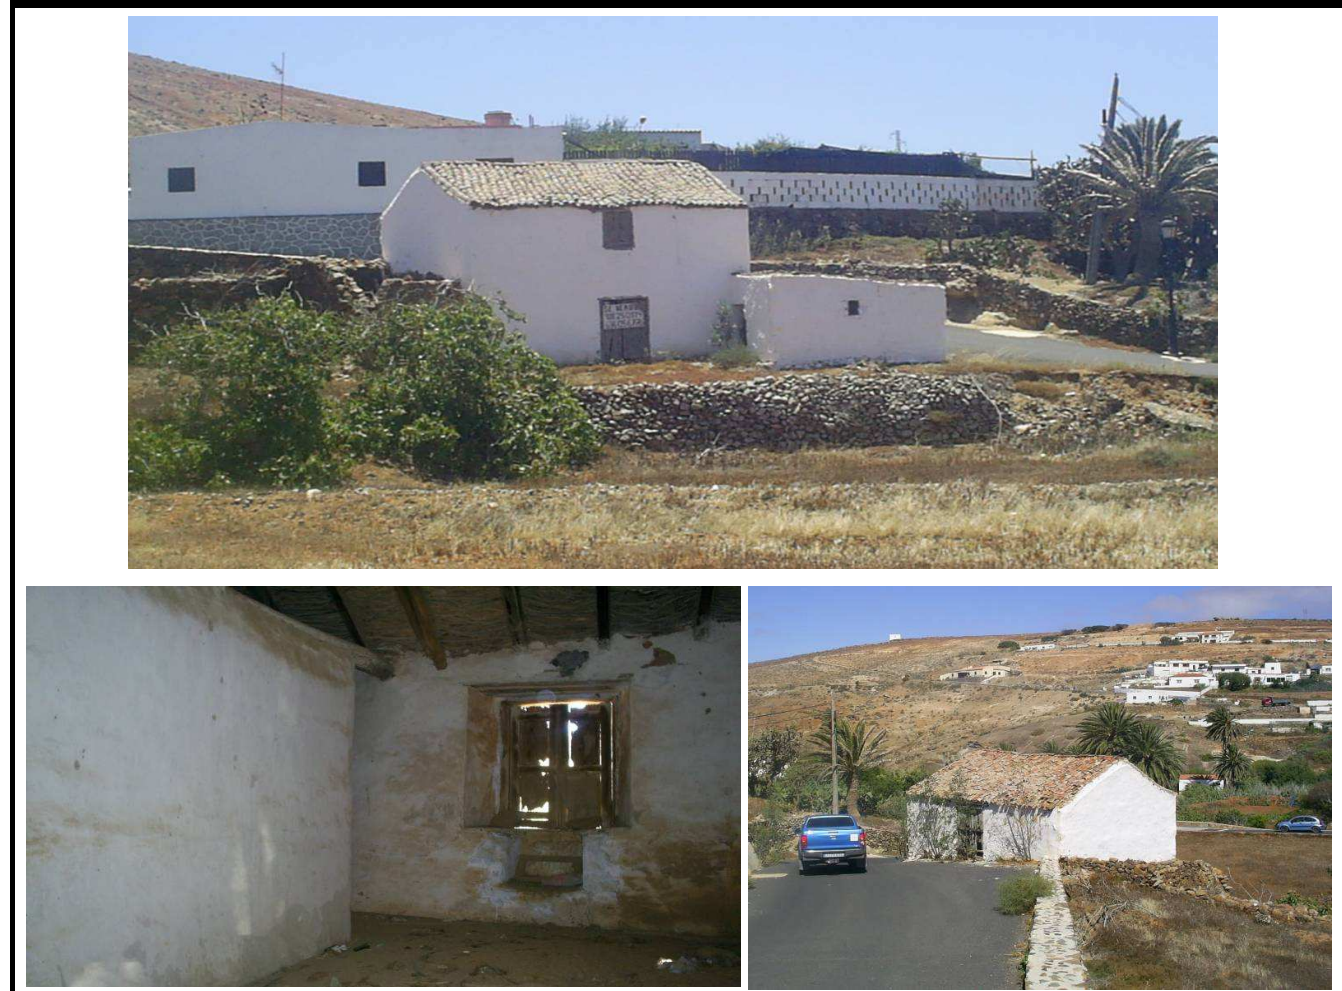
ANTIGÜEDAD	Siglo XVIII	USO ACTUAL	Abandonado
ESTADO DE CONSERVACIÓN	Ruinoso, la carpintería totalmente deteriorada, interior en malas condiciones, el forjado necesita reconstruirse y la estructura también está en mal estado.	FACTORES DE DEGRADACIÓN Y RIESGOS	NATURALES
			ANTRÓPICOS
			Tiempo y lluvia.

Debido a su deficiente estado necesita urgentemente la consolidación de su estructura. Reconstruir el forjado de planta baja con vigas de madera y los muros de alpendres. Rehabilitar los dinteles de los huecos con sustitución de algunas piezas de madera. Sustituir la carpintería de puertas y ventanas, tanto en los marcos como en las hojas. Rehabilitar la cubierta a dos aguas, según el estado original, salvando las tejas que se conserven en buen estado. Revestir con base de cal tanto en interior como en exterior. Dejar los muros del alpendre con piedra vista, posible adición a la vivienda de dichos muros y de las construcciones del entorno para completar el uso a que esté destinada.

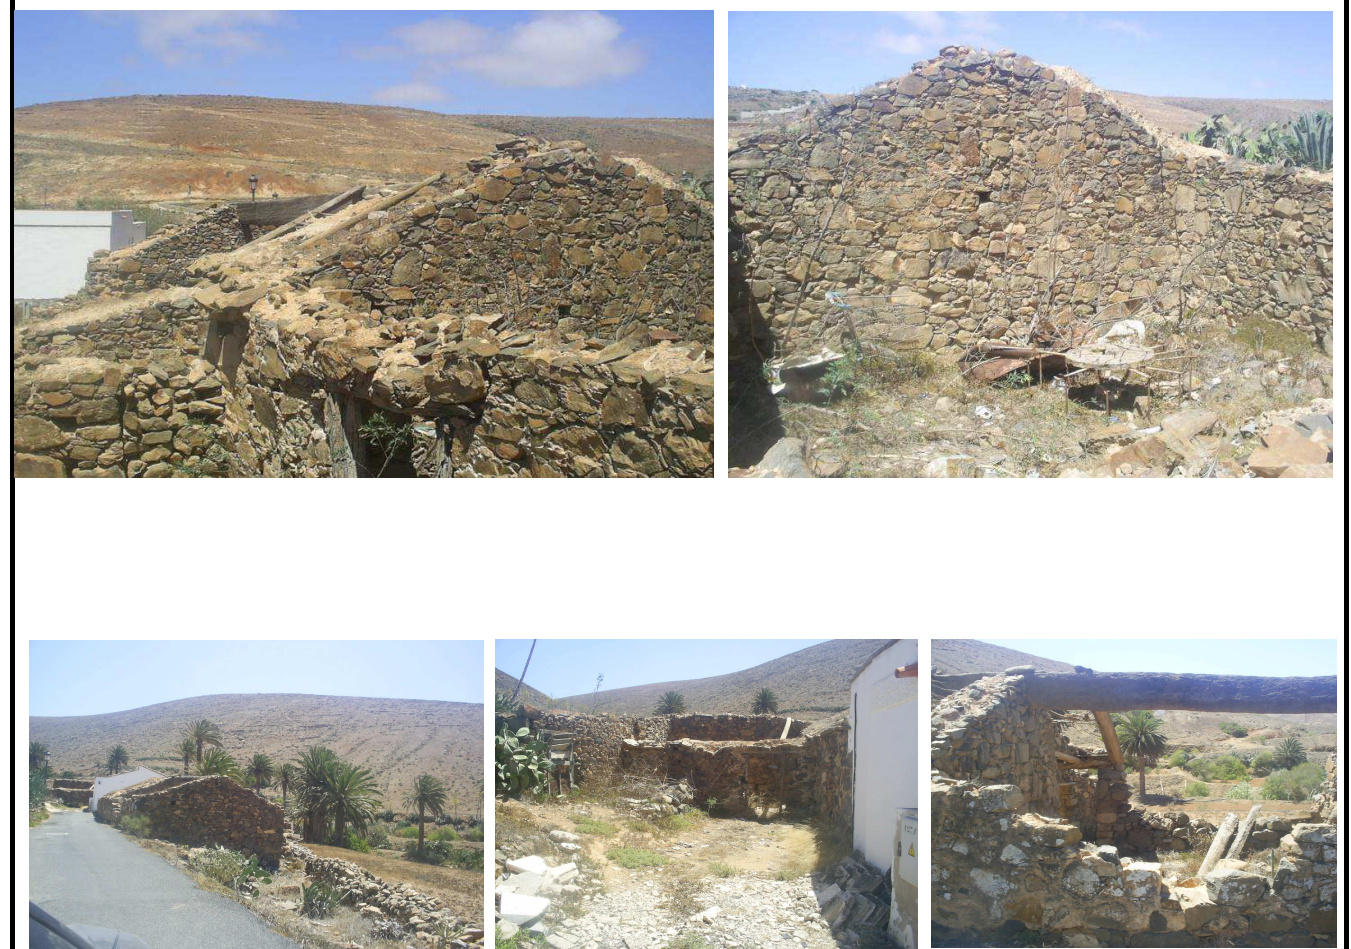
ANTIGÜEDAD	Siglo XVIII	USO ACTUAL	Abandonado	
ESTADO DE CONSERVACIÓN	En ruinas, de la cubierta solo se conserva algo de la estructura, el resto está totalmente destrozado y algunos de los muros también.	FACTORES DE DEGRADACIÓN Y RIESGOS	NATURALES	ANTRÓPICOS
			Lluvia y sol por la ausencia de la cubierta.	Expuesta a vandalismo por estar desprotegida.

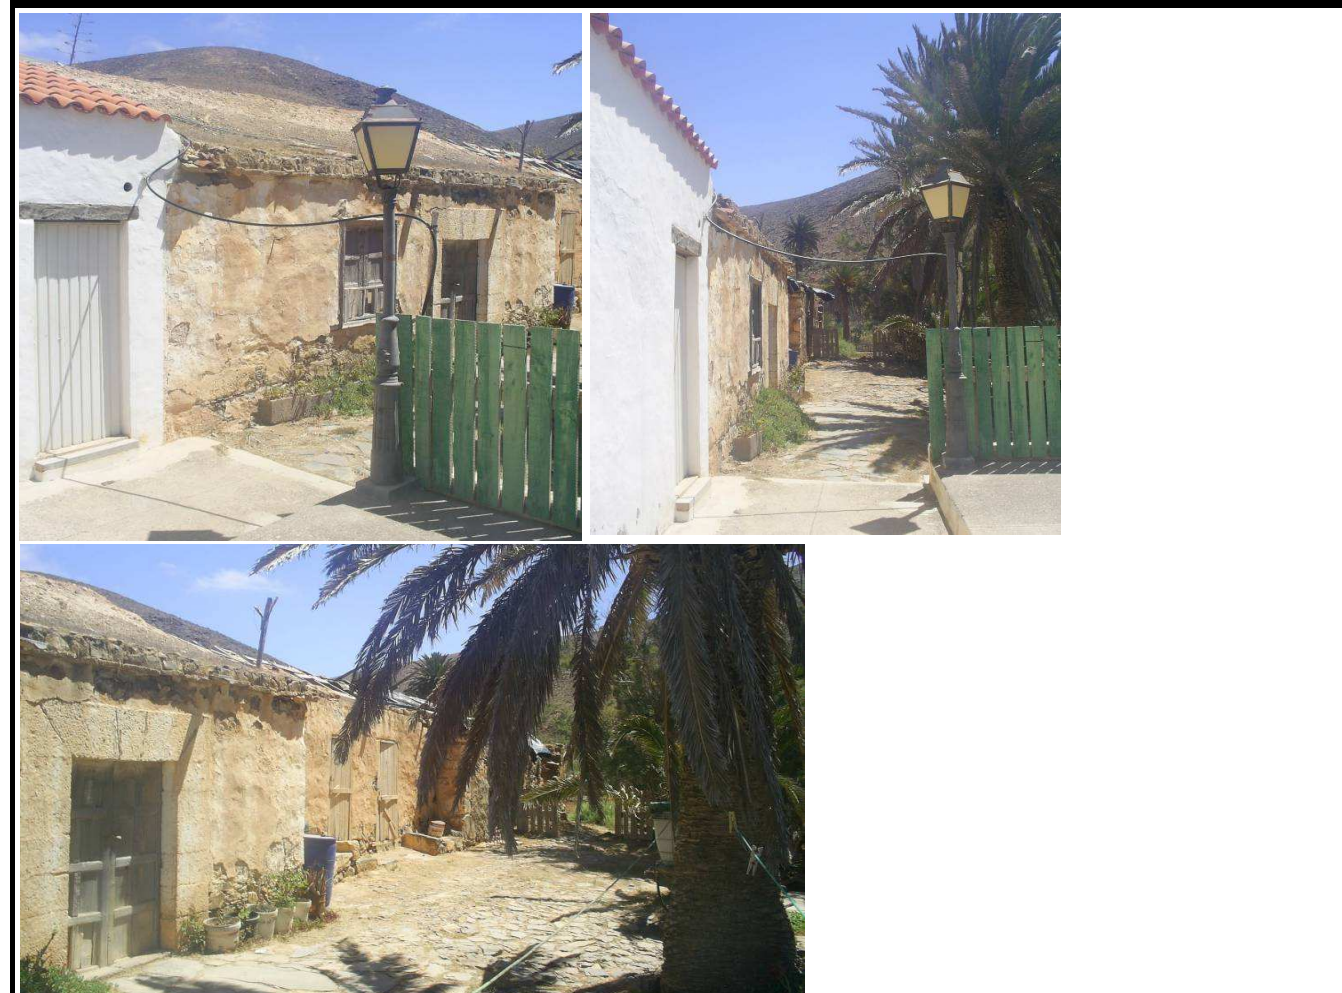
ANTIGÜEDAD	Siglo XIX		USO ACTUAL	Rural	
ESTADO DE CONSERVACIÓN	Malo. Cubierta y carpinterías deterioradas, muros con restos de enfoscado de cal.		FACTORES DE DEGRADACIÓN Y RIESGOS	NATURALES	ANTRÓPICOS

Reconstruir las carpinterías según su estado original. Revestimiento tanto interior como exterior con base de cal, según el método tradicional. Se propone rehabilitar el edificio para mantener sus condiciones originales, conservación y restauración del empedrado del patio posterior. Restauración de la cubierta de manera tradicional. Adecuar la edificación anexa a las condiciones de la vivienda para no degradar su aspecto tradicional. Retirar pintura de la cantería en la portada (dintel y jambas).

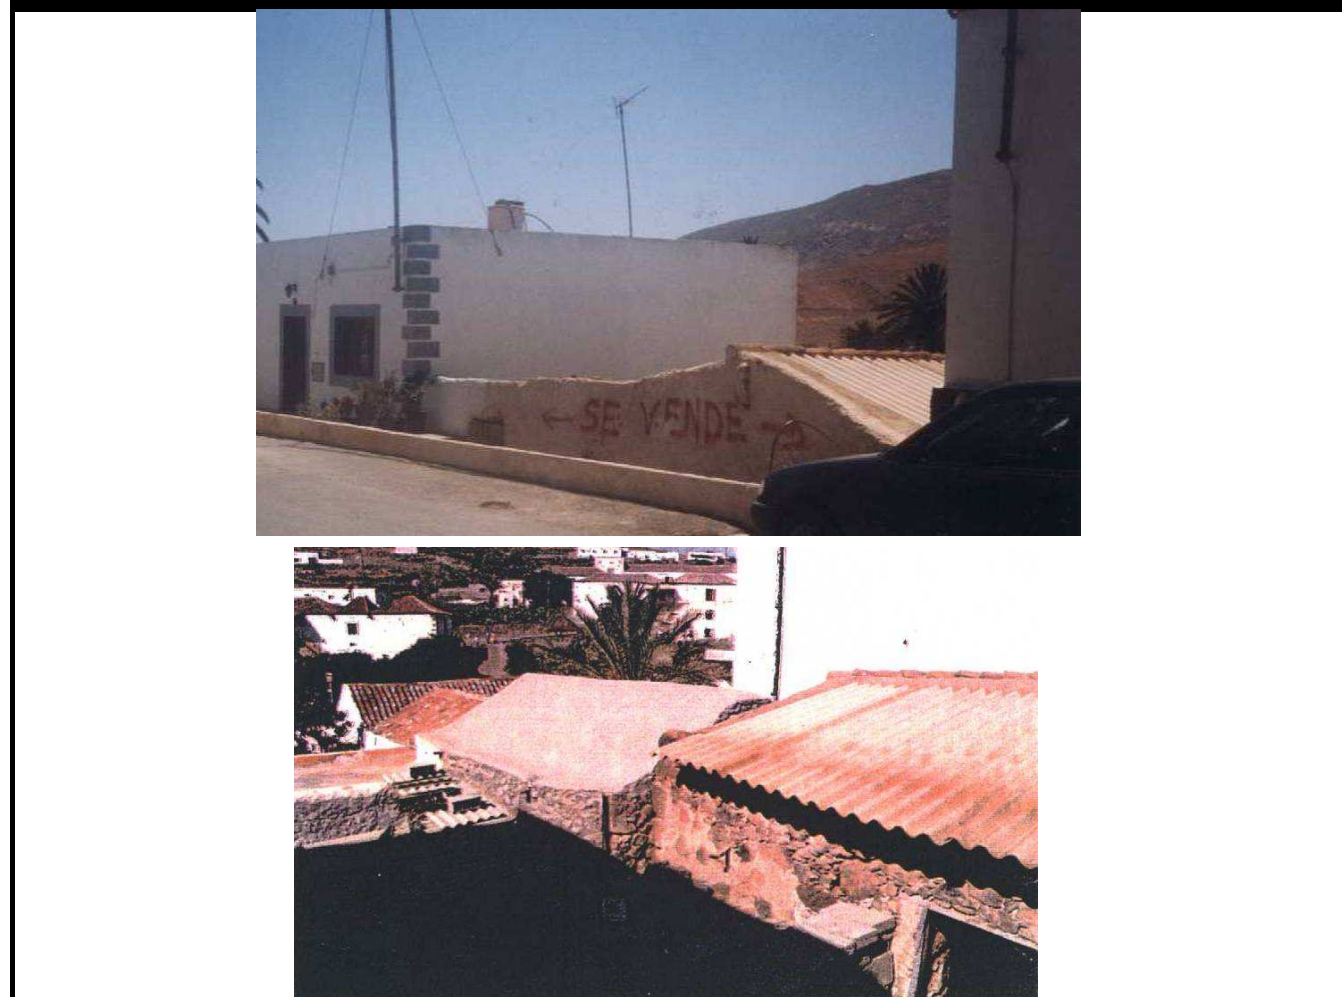
ANTIGÜEDAD	Siglo XIX-XX	USO ACTUAL	Residencial
ESTADO DE CONSERVACIÓN	Malo, carpinterías y muros deteriorados.	FACTORES DE DEGRADACIÓN Y RIESGOS	NATURALES
			ANTRÓPICOS
			Cubierta de fibrocemento.
