**PLAN ESPECIAL DE PROTECCION Y REFORMA INTERIOR
DE
SANTA MARIA DE GUIA**

IV. CATÁLOGO

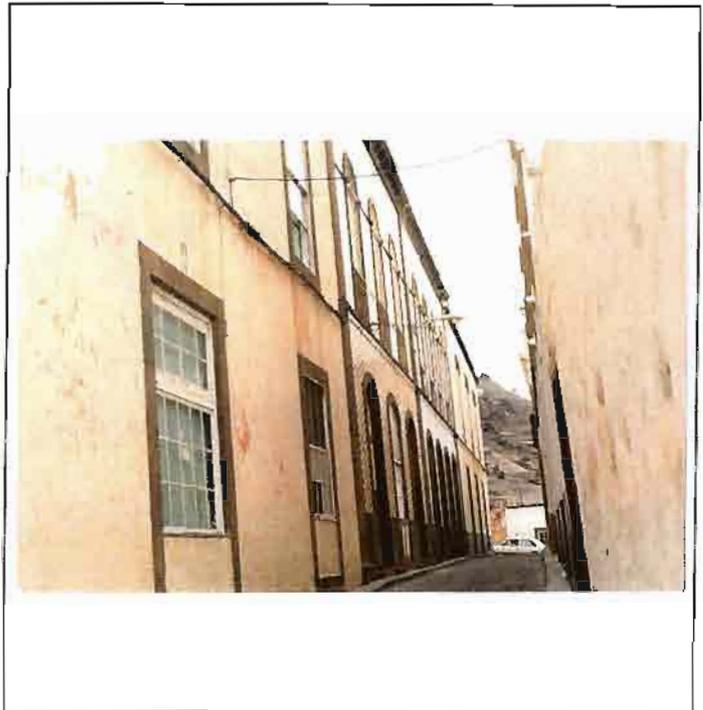
Manzana: 20 N°: 4

Estado: Malo.

Observaciones: Siendo dos edificios diferenciados presentan un tratamiento de fachada unitario; alzado ecléctico-académico. El n°6 termina en mirador, que constituye uno de los elementos de referencia de la ciudad.

Obras a realizar: Especial conservación para la pieza de Mirador.

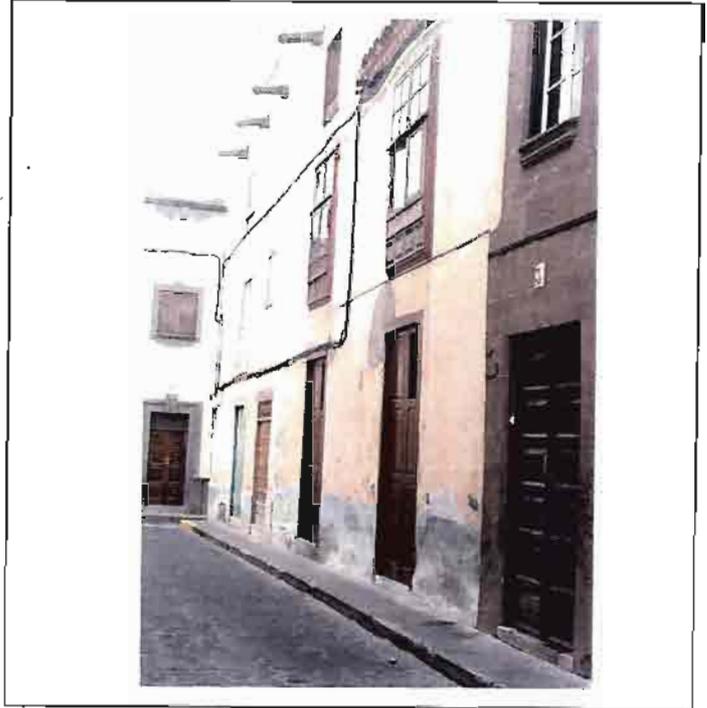
Dirección: C/ Canónigo Gordillo esq. L.S. Galván. Manzana: 10 N°: 5

Estado: Deteriorado.

Observaciones: Pieza sencilla de arquitectura doméstica tradicional; disposición irregular de huecos.

Habitabilidad: Mala.

Obras a realizar: Reposición de carpintería exterior. El estado actual exige una actuación global inmediata.

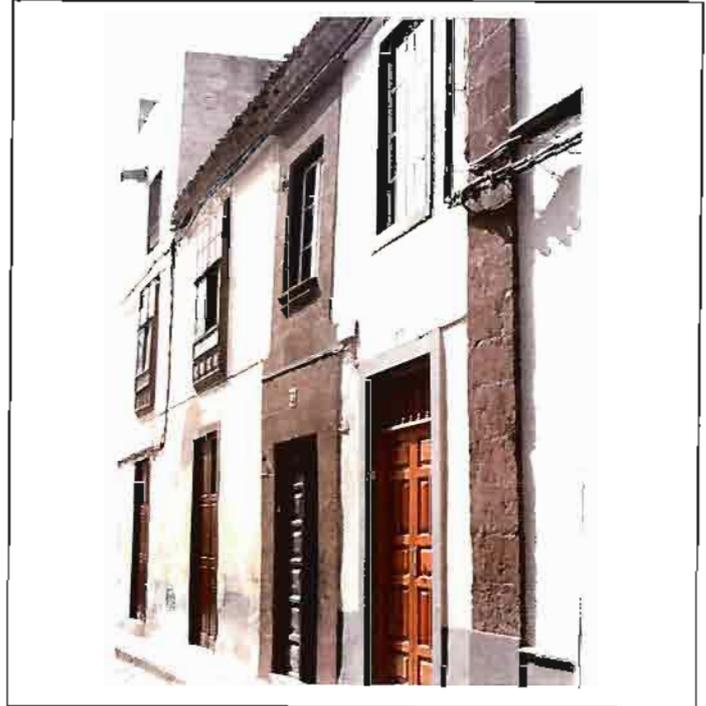
Manzana: 10 N°: 6

Estado: Deteriorado.

Observaciones: La subdivisión en dos propiedades rompe la estructura inicial alrededor de patio.

Obras a realizar: Reposición de carpintería, homogeneizando los dos inmuebles.

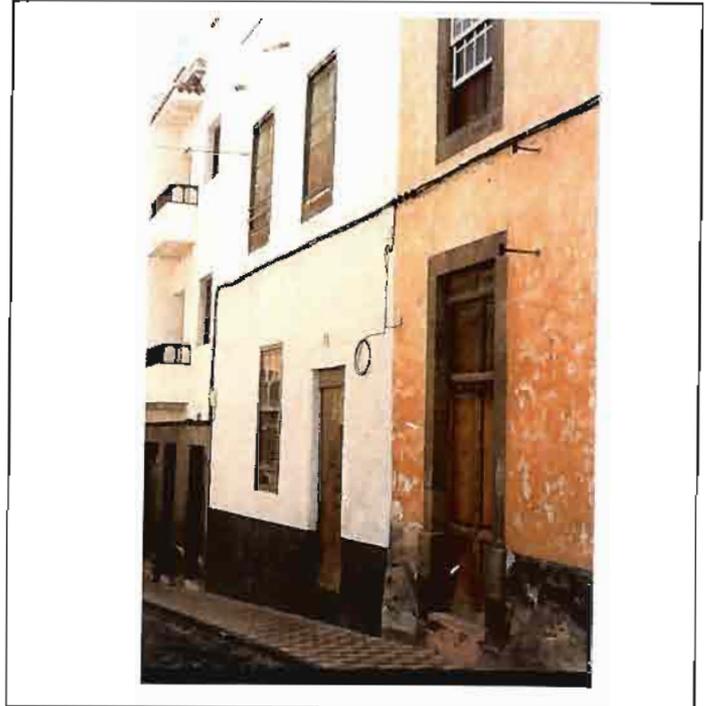
Dirección: C/Canónigo Gordillo,21 y M.Estévez,12. Manzana: 11 N°: 8

Estado: Malo.

Observaciones: Ejemplo de arquitectura tradicional canaria. El abandono puede llevar a la ruina el edificio en breve tiempo. El tratamiento da carácter de principal a la fachada a Can.G., con disposición irregular de huecos.

Obras a realizar: El estado actual del inmueble aconseja una inmediata actuación.

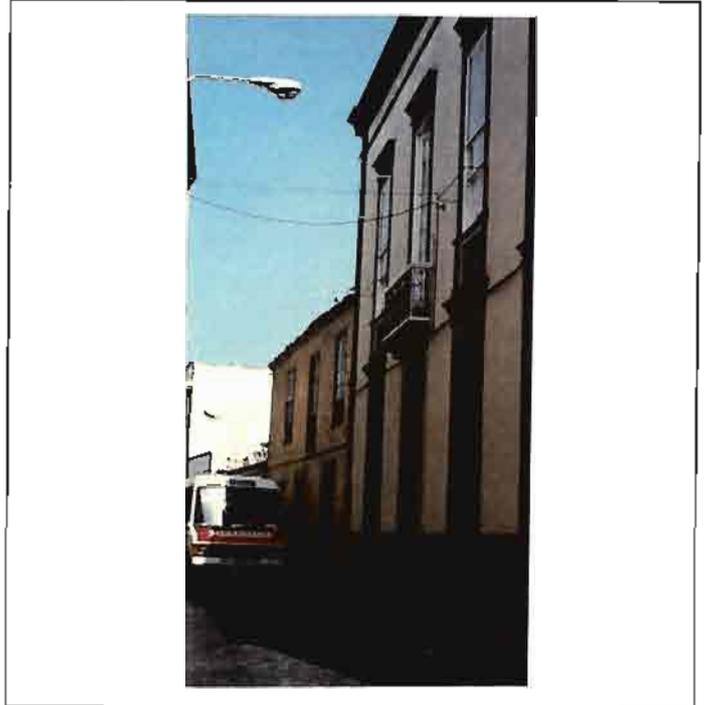
Manzana: 12 N°:10*

Estado: Malo.

Habitabilidad: Mala.

Obras a realizar: El estado actual exige una inmediata actuación.

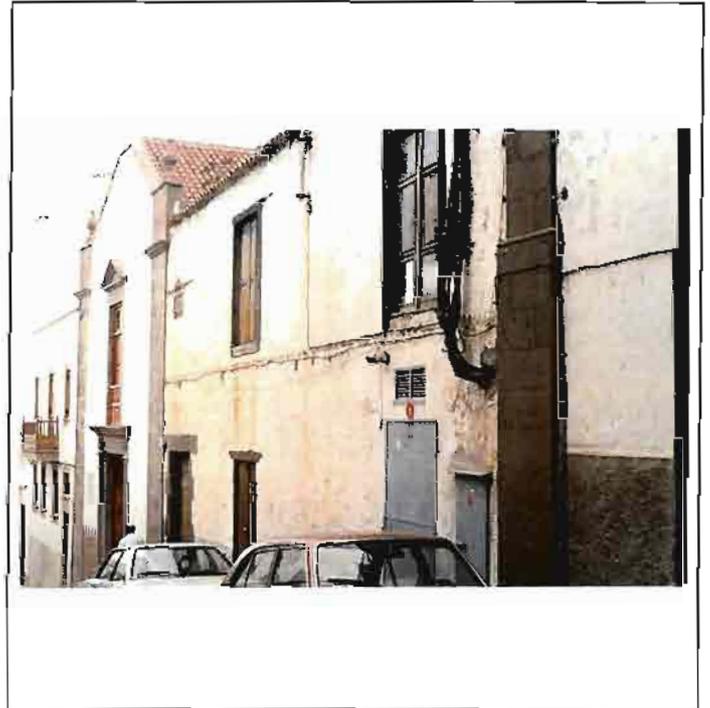
Manzana: 13 N°:13

Estado: Bueno-Ruinoso.

Observaciones: El estado de abandono en que se encuentra el antiguo hospicio hace peligrar su conservación, siendo una pieza fundamental en la historia de la ciudad.

Obras a realizar: Urgente rehabilitación del antiguo Hospicio.

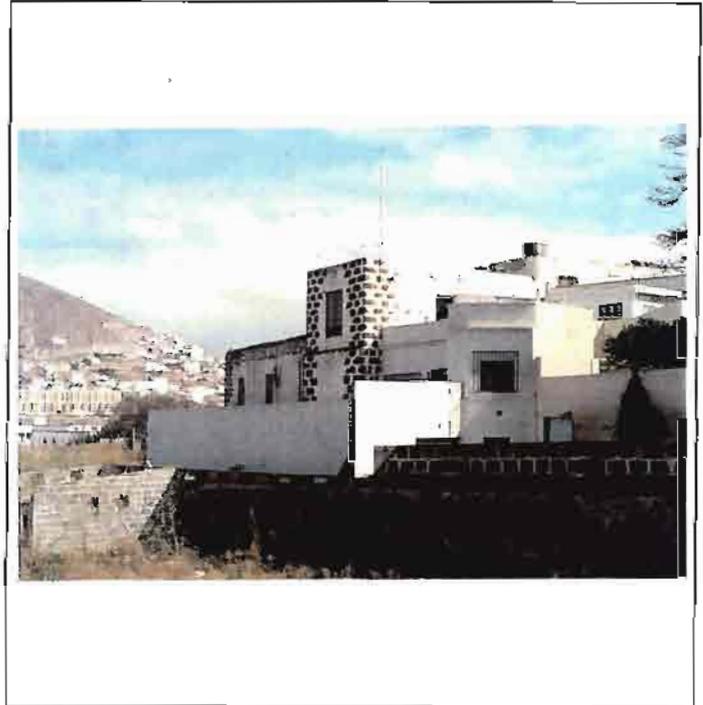
Manzana: 1 N°:14

Estado: Arruinado.

Habitabilidad: Muy mala.

Observaciones: Pieza con patio central cuadrado. Su estado permite mantener la estructura. Obras posteriores han distorsionado su encuentro con edificios colindantes.

Obras a realizar: El estado actual de la pieza exige inmediata actuación.
