**PLAN GENERAL DE ORDENACIÓN DEL TÉRMINO MUNICIPAL DE GARACHICO (TENERIFE)
INVENTARIO DEL PATRIMONIO ETNOGRÁFICO**

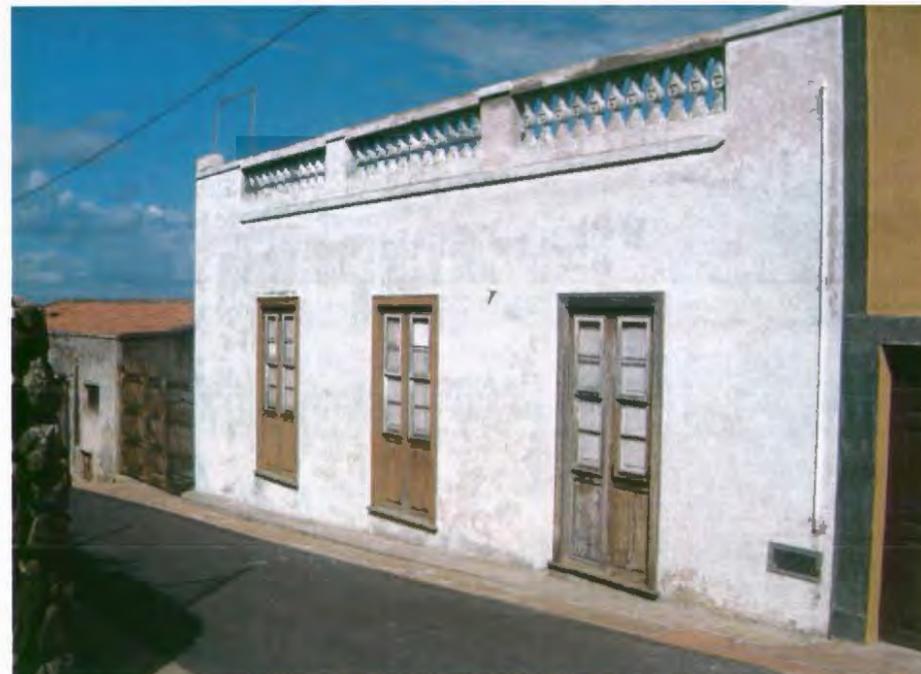
Camino Viejo II

Vivienda de planta rectangular y cubierta plana con azotea.

Asociada a la vivienda aparece una cuadra de planta rectangular con cubierta un agua de teja de Marsella.

Actualmente la cuadra ha perdido su función original y es utilizada como cuarto de apero o trastero.

Medio

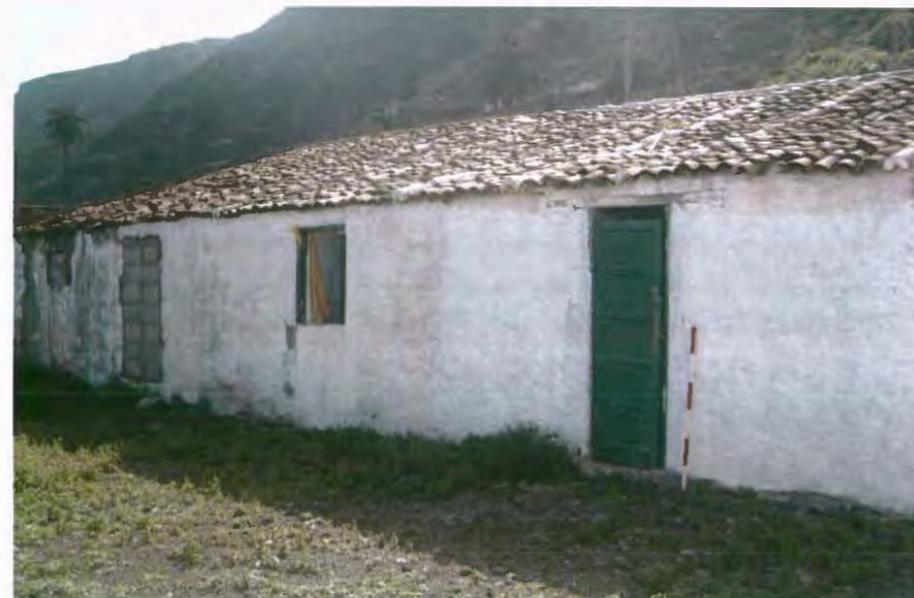
Conjunto Ermita del Buen Pastor

Conjunto de cuatro edificaciones de planta rectangular en la que destaca la Ermita del Buen Pastor fechada en 1907.

Las características constructivas de la Ermita parecen confirmar que el resto de edificaciones son más antiguas. La más grande, de unos 15 metros de largo por 3 de altura es a un agua, con teja curva y 5 vanos de los cuales sólo dos están sin tapiar. En el extremo sur se adosa una edificación cuadrangular, a un agua, con teja curva y una puerta.

Alto

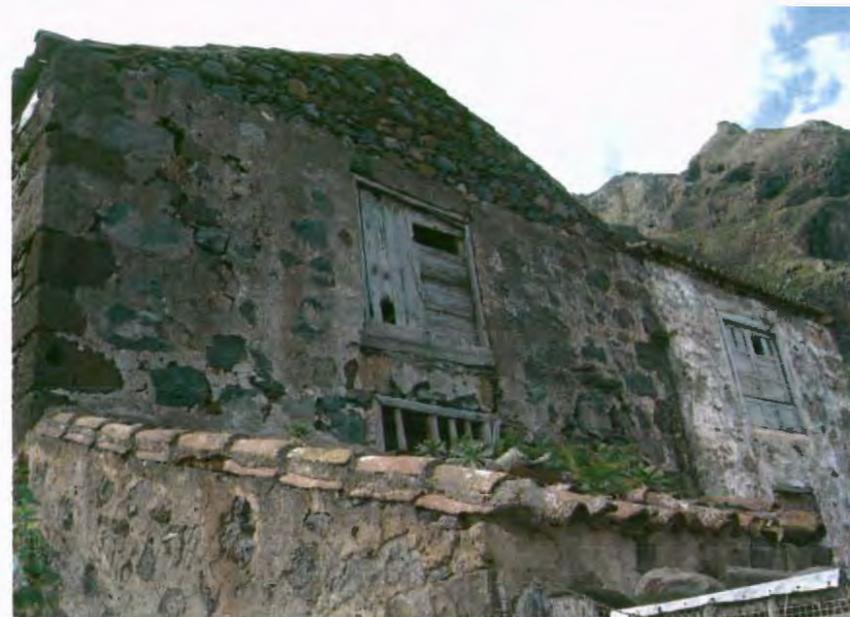
Camino Viejo XIV

Edificación tradicional de planta rectangular cuya adaptación al fuerte desnivel en el que se asienta hace que el nivel inferior sea algo menor en su planta que el superior.

Está compuesta por dos naves rectangulares paralelas, una con cubierta a dos aguas y otra a cuatro aguas, ambas de teja árabe.

Medio

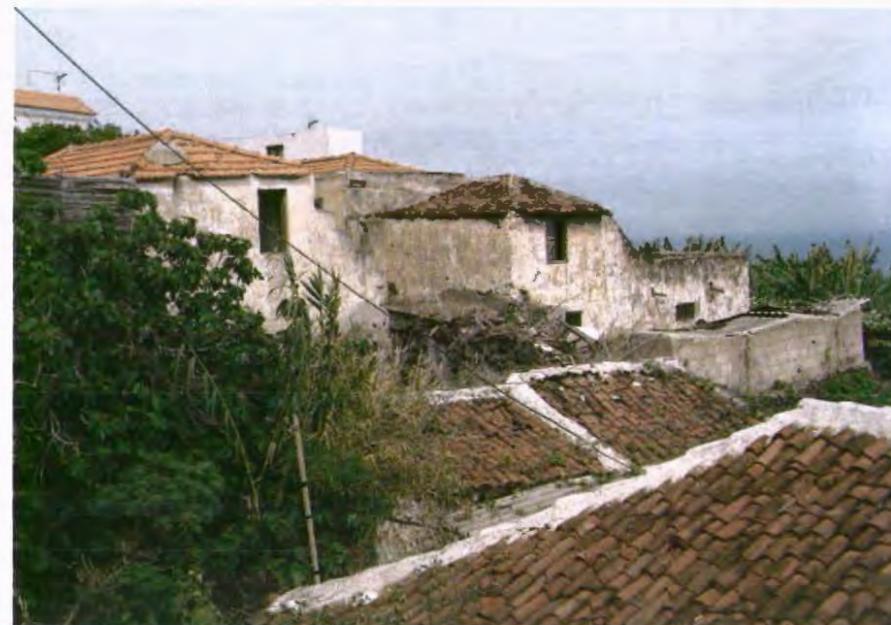
El Guincho XXVI

Conjunto compuesto por una media docena de inmuebles en el que destacan cuatro principales y varios edificios auxiliares.

Hacia el W se emplaza un núcleo agrupado de inmuebles conformado por dos viviendas con cubierta de teja plana a cuatro aguas, uno de ellos con un pequeño parapeto ocultando parcialmente la cubierta y otro con cubierta de teja árabe a cuatro aguas, además de una crujía aneja con cubierta plana.

Medio

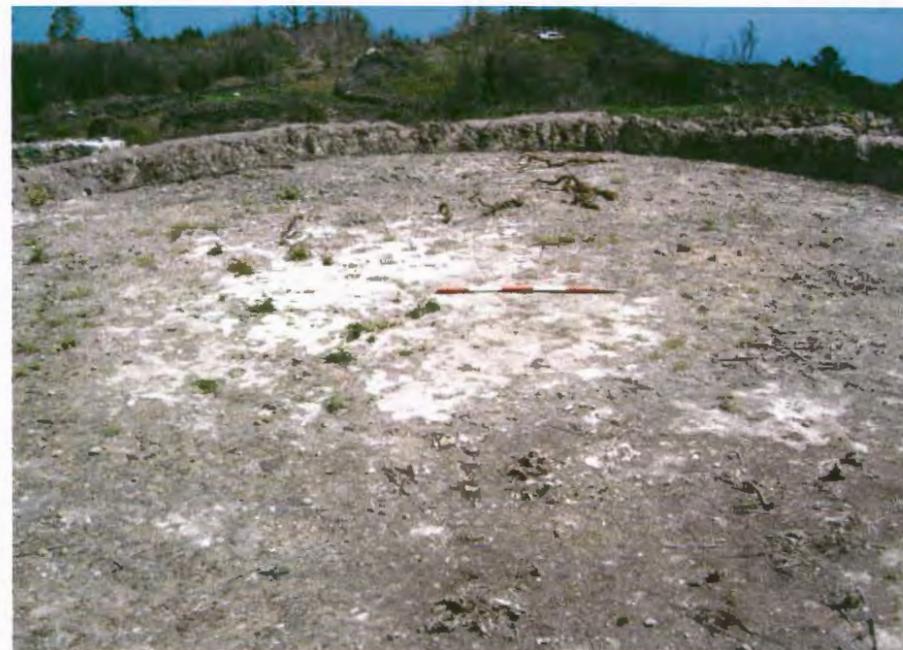
Cerro Gordo X

Era empedrada de planta circular y de pequeñas dimensiones, que se ubica junto a unas edificaciones semiderruidas por la acción del fuego del verano de 2007.

El empedrado, de malpaís, se encuentra en buenas condiciones, aunque se le ha aplicado argamasa en algunos sectores.

El muro perimetral, de medio metro de altura, presenta recubrimientos de argamasa casi en su totalidad.

Medio
