PLAN GENERAL DE ORDENACIÓN DEL TÉRMINO MUNICIPAL DE GARACHICO (TENERIFE)
INVENTARIO DEL PATRIMONIO ETNOGRÁFICO

Genovés XXIV

ID PLANO: 118

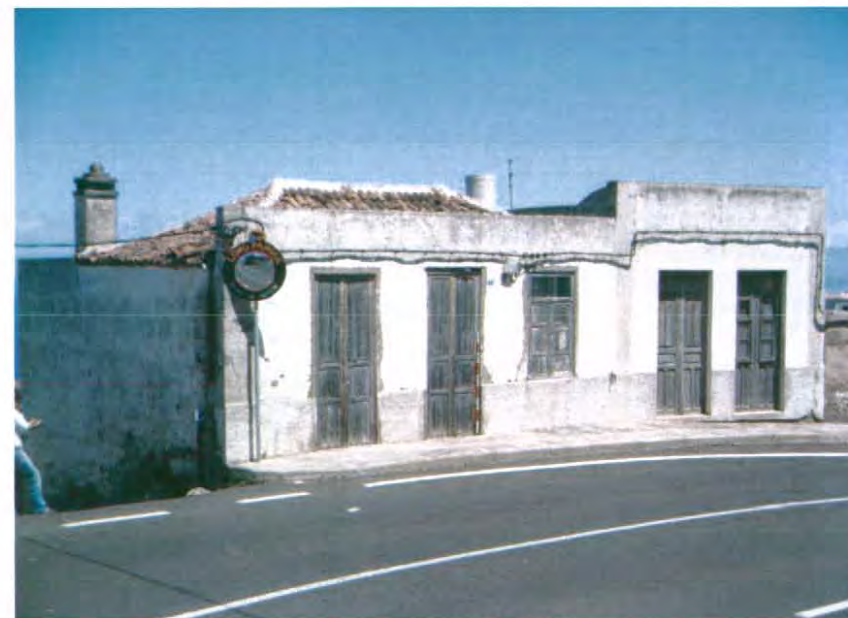
FOTOGRAFÍA

Vivienda con dos estructuras principales, una de ellas con cubierta a cuatro aguas de teja árabe, hastial en fachada principal que da a la carretera, chimenea, dos puertas de acceso de madera de dos hojas cada una y una ventana de dos hojas con 6 cojinetes cada una, de batientes, en madera y acristalada en su parte superior.

La otra estructura de la casa tiene dos puertas de acceso, ambas de dos hojas y una acristalada en su parte superior.

En el lado que se orienta al N. (parte trasera de la casa), se anexa una construcción más reciente y un estanque.

Medio

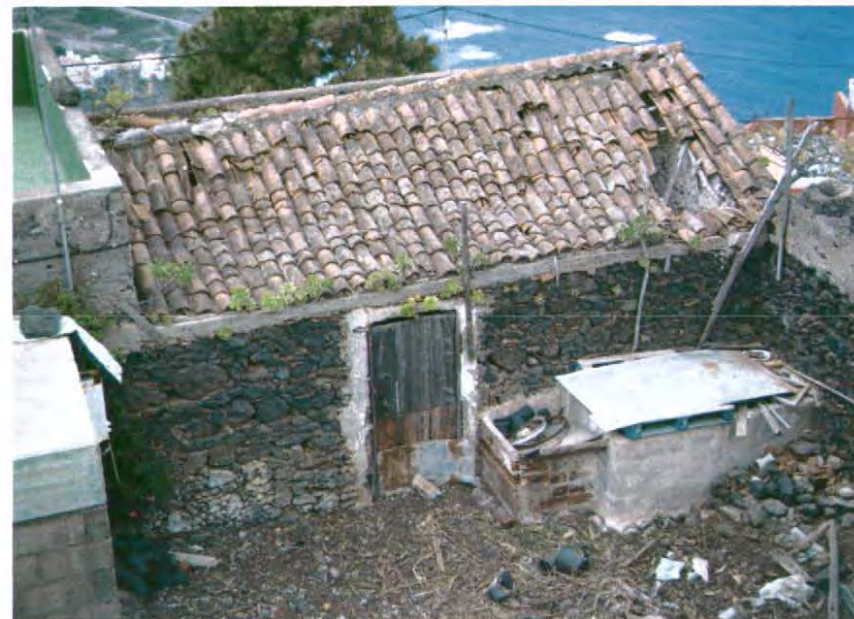
FOTOGRAFÍA

Pequeña edificación rectangular con fachada de piedra viva, techumbre a dos aguas, con teja curva. Posee una única puerta, sin ventanas, orientada al sur. La techumbre presenta algunas oquedades.

La fachada norte se encuentra con modificaciones de cemento.

Medio

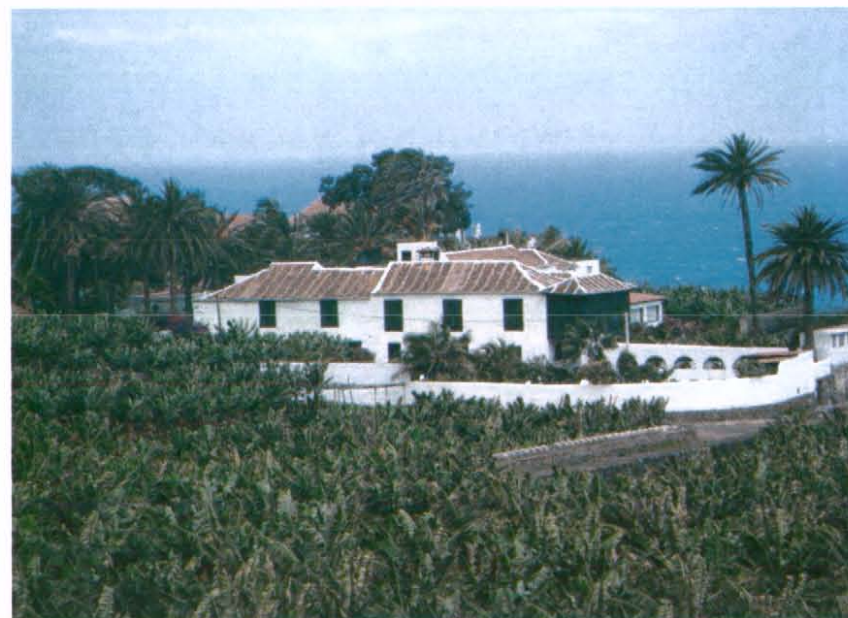
FOTOGRAFÍA

Hacienda compuesta fundamentalmente por 3 crujías. La principal con orientación E-O, con dos cubiertas a tres aguas, con las cumbreiras a distinto nivel, a la que se articula una en escuadra con orientación N-S; contacta con otra configurando un patio adoquinado central interior de tres lados, con ventanas de guillotina y persianas de lamas de madera en planta superior. Tiene un balcón enteramente cerrado con celosía hacia el E, con cubierta a 4 aguas de teja árabe y pies derechos que descansan en un muro y escalera de piedra adosada a muro, con barandilla de madera. Carpintería pintada en color verde. Planta en forma de "T"

Reconvertida en instalación hotelera con la denominación de "Hotel Rural El Patio".

Alto

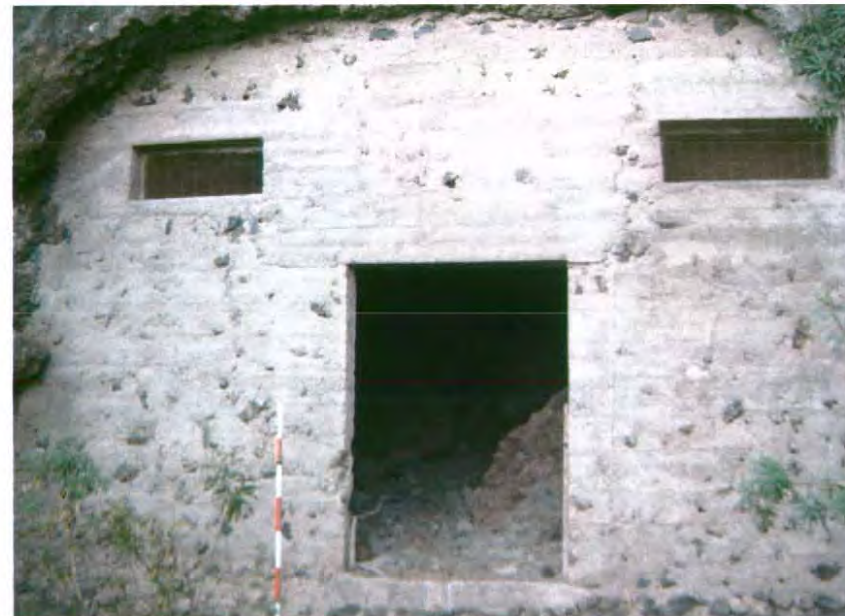
FOTOGRAFÍA

Conjunto de tres cuevas naturales; dos habitacionales y una de uso ganadero.

En general tienen una buena profundidad, entre los 6 y los 8 metros y un ancho que oscila entre los 5 y los 8 metros, y de gran altura, entre los 3 y los 4 metros.

Las cuevas están ubicadas a lo largo de un frente de unos 50 metros de largo. La entrada de las primeras dos cuevas están parcialmente entubadas por derrumbes. La entrada de las mismas están cerradas con muros de bloques y cemento, constando de puertas y ventanas. A la entrada del conjunto existe un pequeño estanque del que parte una tarjea.

Medio

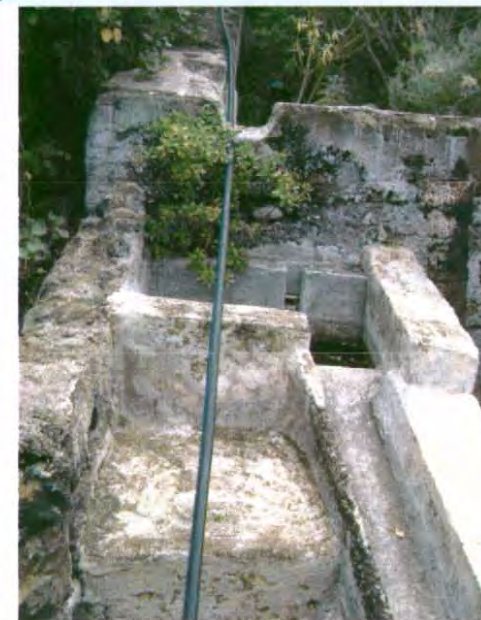
FOTOGRAFÍA

Aprovechando la pared rocosa, se construyen tres muros de hormigón para hacer el estanque, que tiene forma triangular.

Hacia el E. hay dos estanques más, uno de ellos de tamaño más pequeño y una tanquilla.

Medio

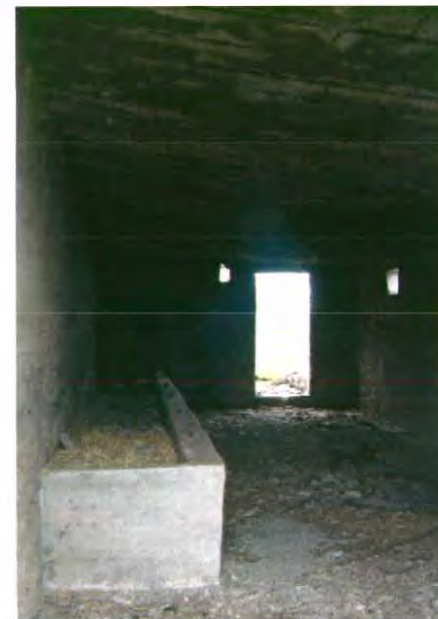
FOTOGRAFÍA

Gañanía que posee dos vanos de acceso, carentes de puertas; una orientada al E. y la otra al O.

Cubierta de hormigón semiderruida.

Conserva el dornajo de cemento en buen estado, de unos 7 mide largo. Estercolero y dos ventanillos orientados al N.

Medio

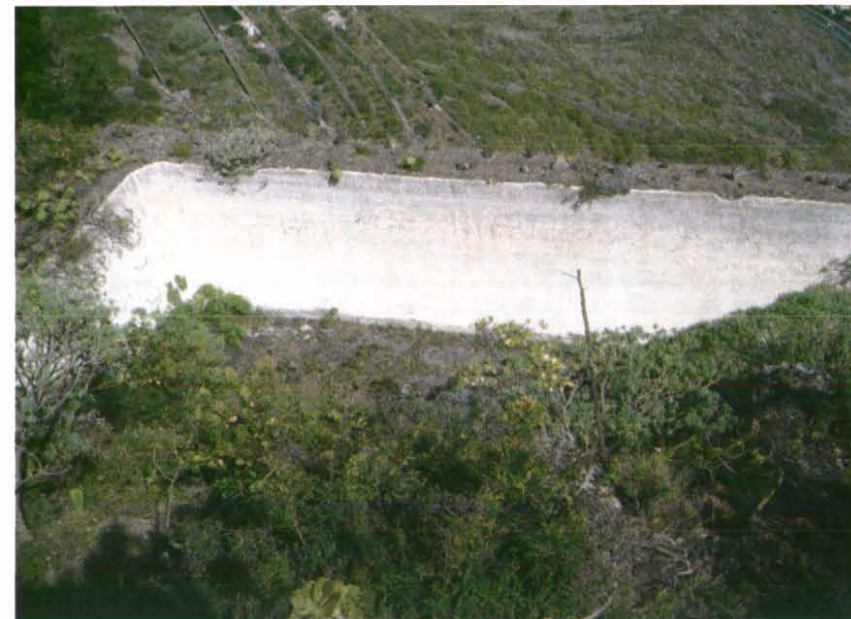
FOTOGRAFÍA

Estanque que se encuentra en estado de abandono e invadido por la vegetación.

Tiene derruidas algunas de sus paredes y está desprovisto de agua en su interior.

Conserva revestimiento interior

Bajo

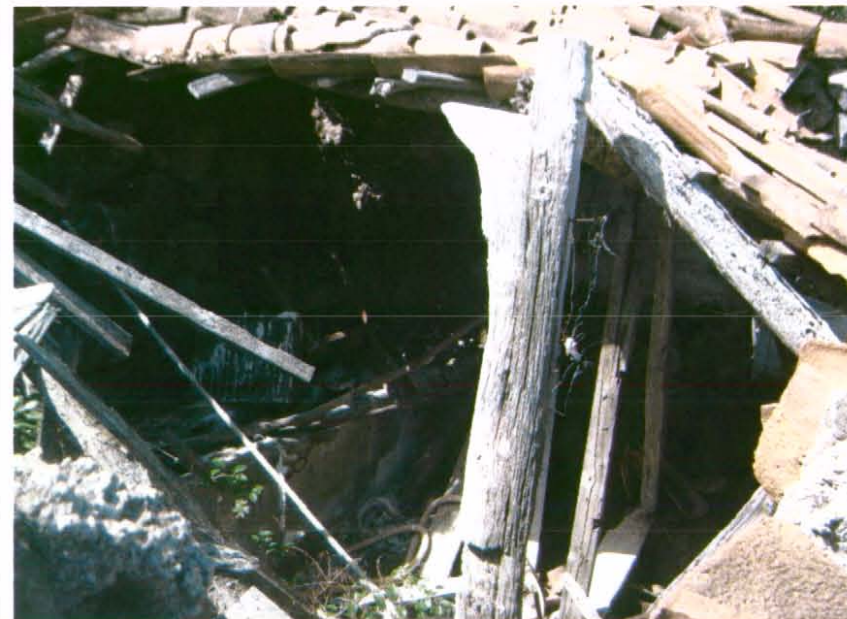
FOTOGRAFÍA

Gañanía de pequeñas dimensiones, de piedra seca con relleno, conserva el dornajo de cemento en el lado sur.

Tiene cubierta a un agua con vigas de madera, de teja árabe y adosado en su lado Sur un pequeño estanque en estado de abandono e invadido por la vegetación.

Se observan restos de un cobertizo o volado, realizado con tubos de hierro y madera. Aprovecha un saliente rocoso.

Bajo

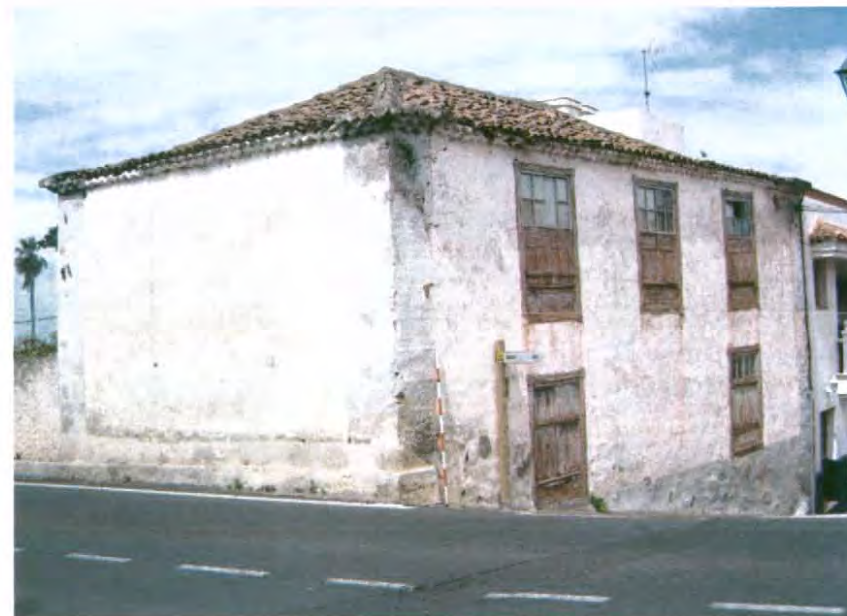
FOTOGRAFÍA

Vivienda de planta rectangular con cubierta a cuatro aguas y techumbre de teja curva con un alero doble. Cuenta con dos pisos. En la parte superior se abren tres ventanas de madera y en la parte inferior, otras dos ventanas.

También tiene un patio por este mismo lado de la casa que está delimitado por un muro y al que se accede por una puerta, en su origen de dos hojas pero que hoy han sido sustituidas, al menos una de ellas, por unos trozos de madera.

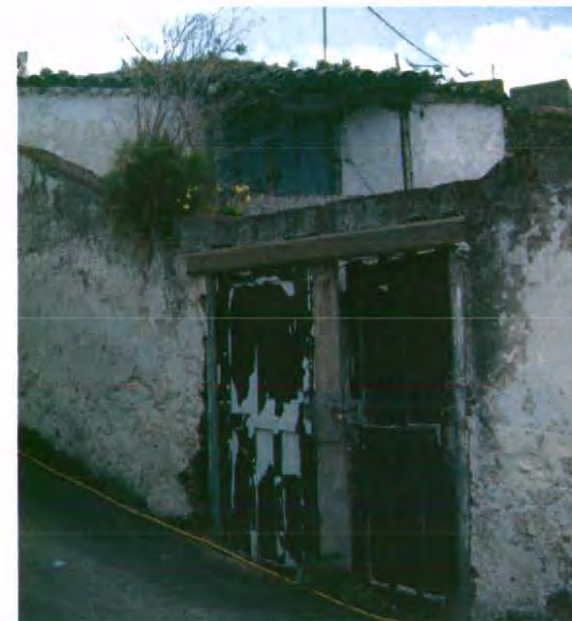
FOTOGRAFÍA

Vivienda de planta rectangular, con pequeño patio interior, fachada de mampostería encalada, dos habitáculos, techumbre a dos y cuatro aguas con teja curva. Una de las edificaciones presenta una pequeña techumbre con estructura de madera y teja curva. Al este se localiza un pequeño vano.

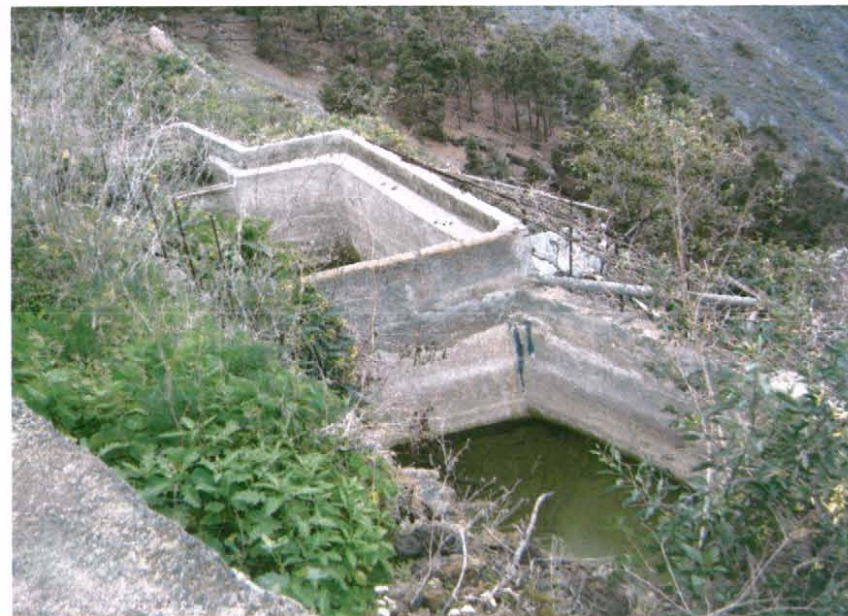
FOTOGRAFÍA

Conjunto de tres depósitos adosados de planta irregular de 10 metros de largo pero cada uno con una dimensión diferente.

Contienen algo de agua y el más pequeño (2x1,50 m) está lleno de vegetación. Están realizados con piedra y cemento. Se encuentran abandonados.

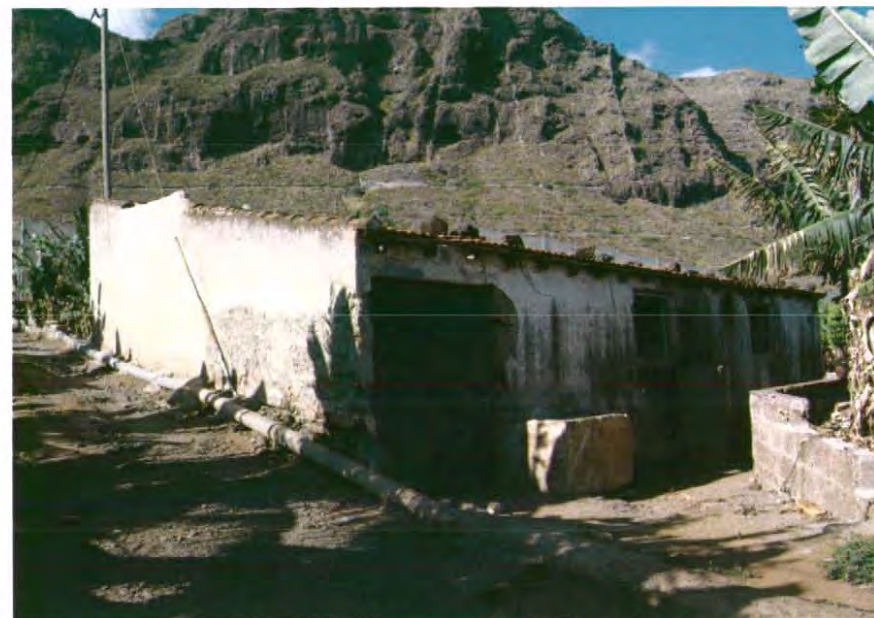
FOTOGRAFÍA

La estructura está bastante deteriorada por pérdida de masa y humedades.

Cabe destacar la presencia de una pequeña pila de lavar de piedra que conserva un pequeño escudo en la parte frontal de la misma.

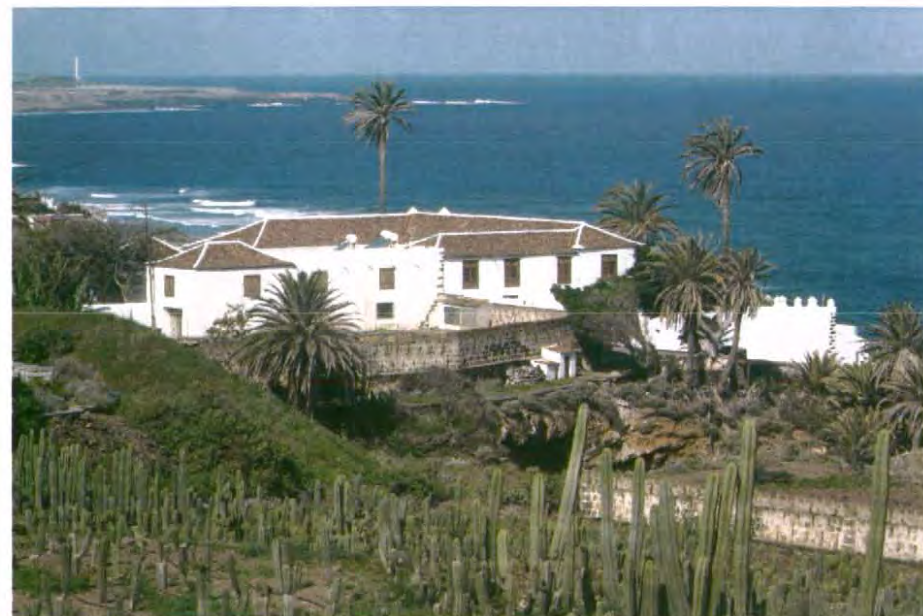
FOTOGRAFÍA

Todo el conjunto se encuentra en unas condiciones de conservación excelentes, pues muchas de las obras acometidas en los últimos años se han orientado a recuperar las características arquitectónicas primigenias. Situado en el camino de la antigua entrada principal se localiza un pozo de agua que ya no sigue en funcionamiento

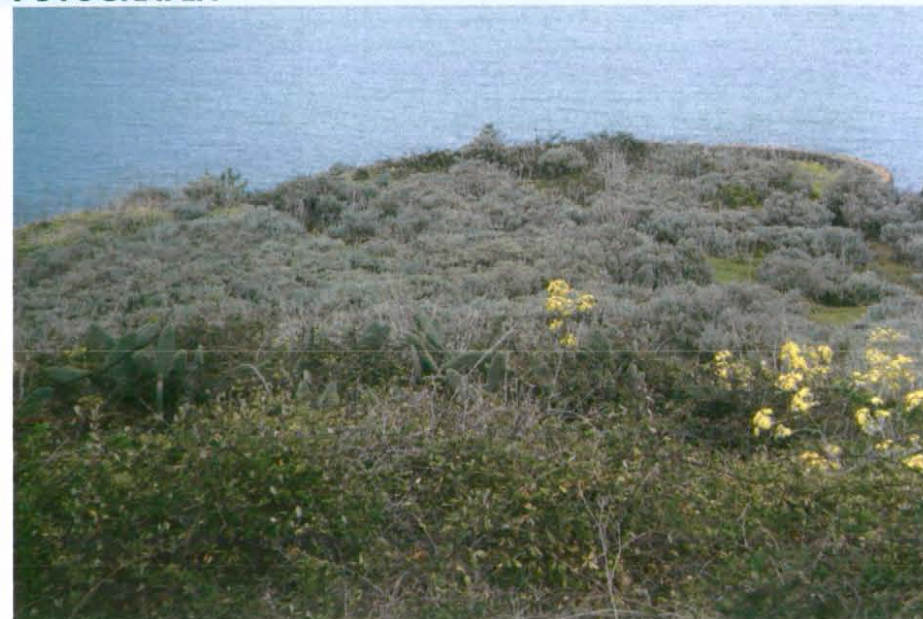
FOTOGRAFÍA

Se encuentra en muy buenas condiciones de conservación, a excepción de la vegetación que domina algunos sectores.

Las zonas de empedrado ocupan casi la totalidad de la Era
