**Plan de Modernización, Mejora e Incremento de la  
Competitividad de Costa Adeje, Adeje, Tenerife**

Plan de Modernización, Mejora e Incremento de  
la Competitividad de Costa Adeje

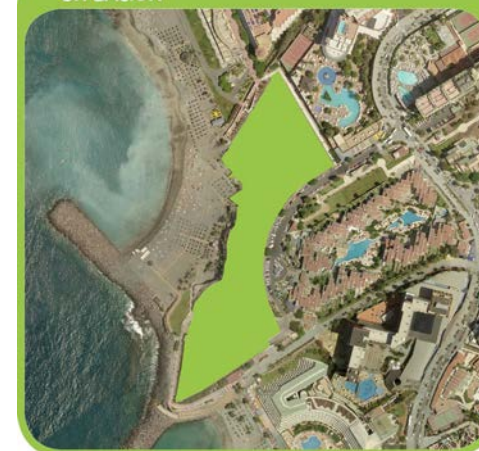
#### Problemática detectada:

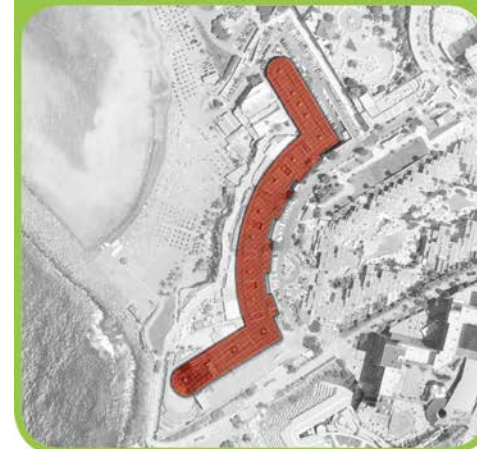
#### ANÁLISIS DE FUNCIONALIDAD

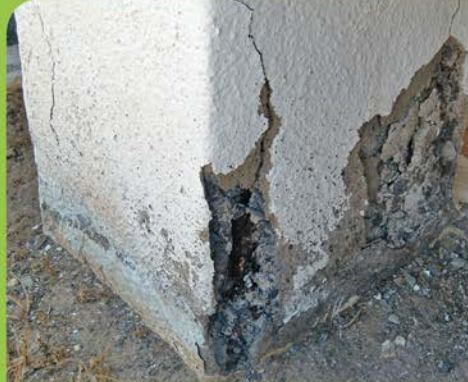
ESTRUCTURA. Corrosión y pérdida de sección en armaduras de pilares, presentando fisuración y reparaciones de baja calidad.

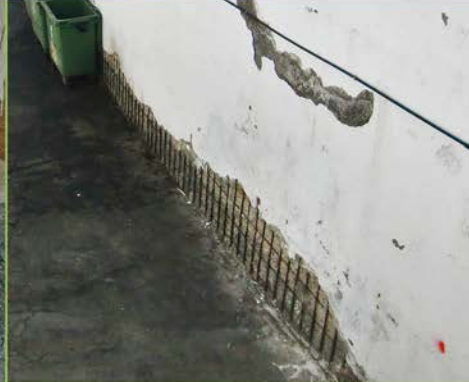
ESTRUCTURA. Muros de contención de tierras en el perímetro con armaduras vistas, eflorescencias y pérdida de sección del hormigón.

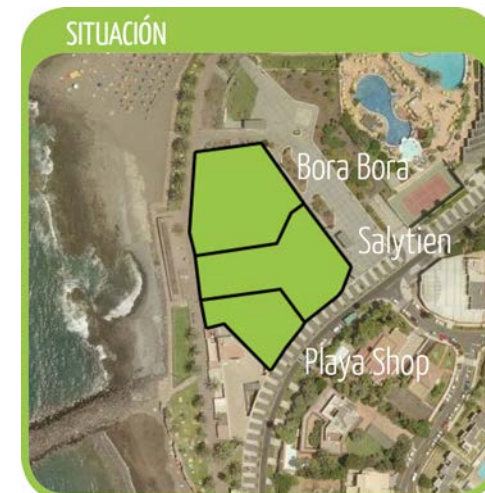
#### Problemática Detectada:

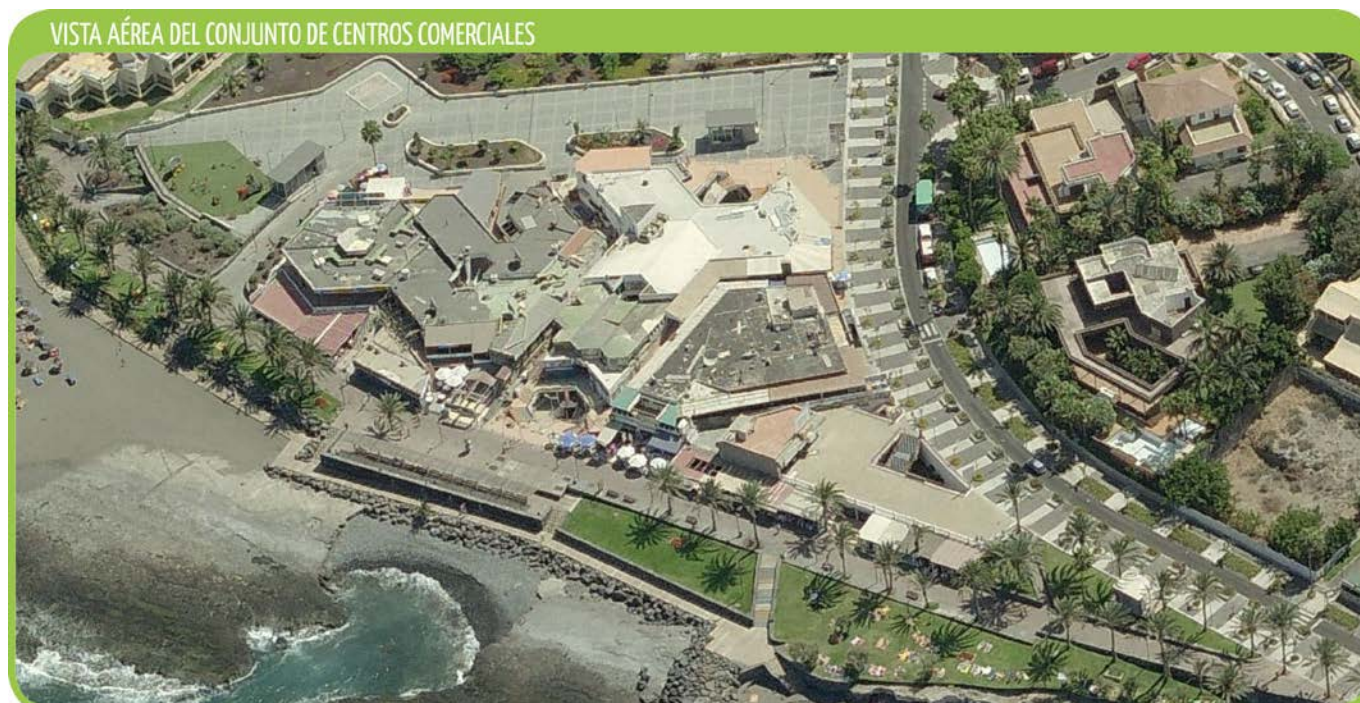
### Análisis de la problemática del centro comercial BORA BORA:

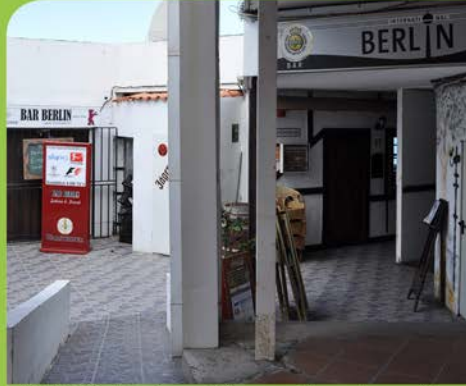
ESTRUCTURA. Estructura metálica con problemas de corrosión por alta exposición a ambiente marino y falta de mantenimiento.

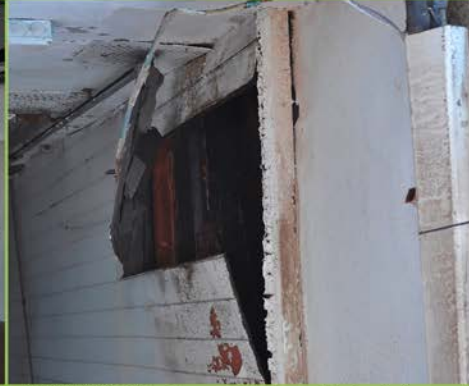
CERRAMIENTOS. Alta heterogeneidad en cartelería, sin imagen de marca unitaria y efectiva, mal estado de conservación de los carteles.

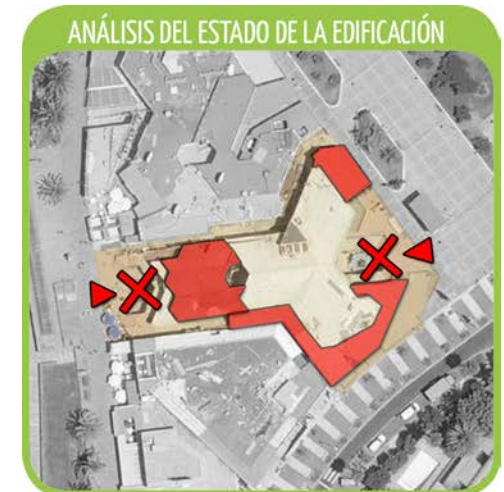
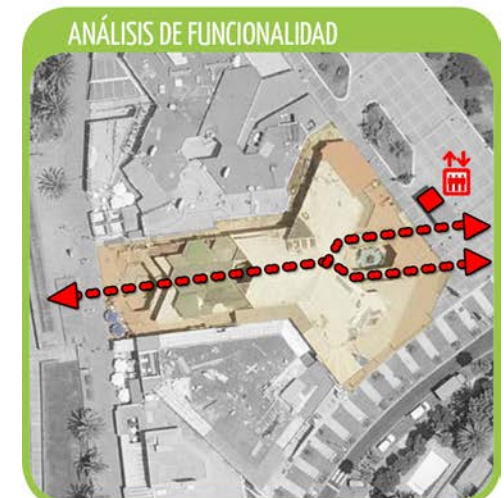
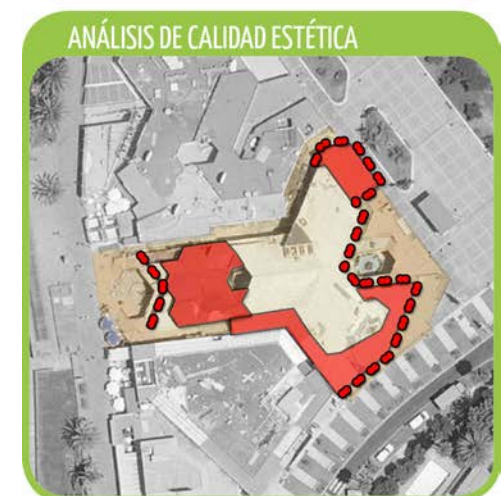
Ficha resumen de la problemática:

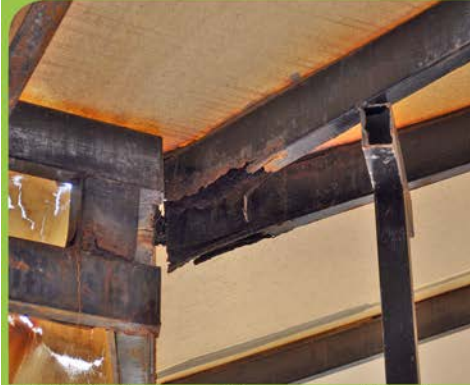
ESTRUCTURA. Estructuras metálicas con graves problemas de corrosión por exposición a ambiente marino.

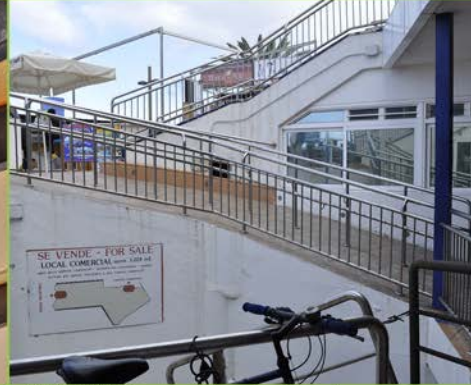
ACCESIBILIDAD. Rampas mal dimensionadas en los accesos, discontinuidad del recorrido adaptado, ascensor fuera de la parcela.

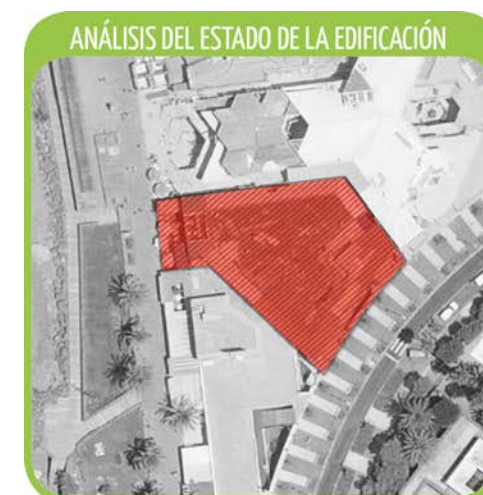
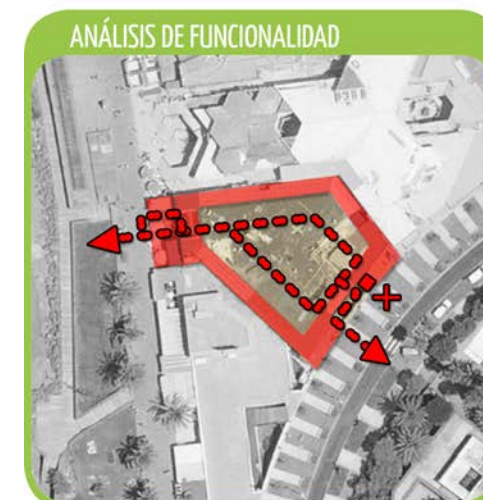
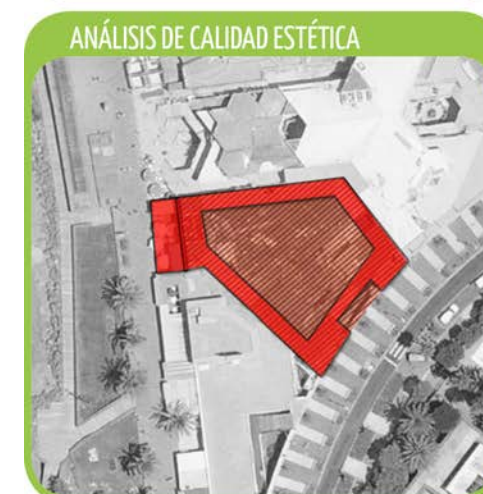
Ficha resumen de la problemática:

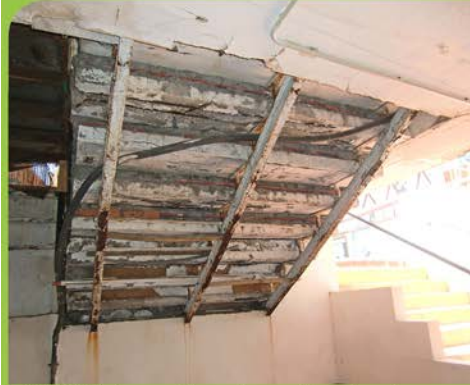
ESTRUCTURA. Graves problemas de corrosión en elementos estructurales metálicos por falta de mantenimiento.

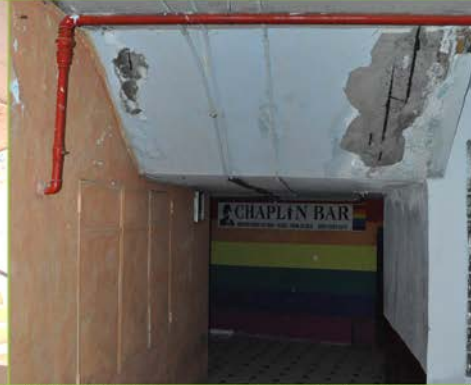
INSTALACIONES. Problemas estructurales debido a filtraciones de aguas. Instalaciones eléctricas en mal estado o inexistentes.

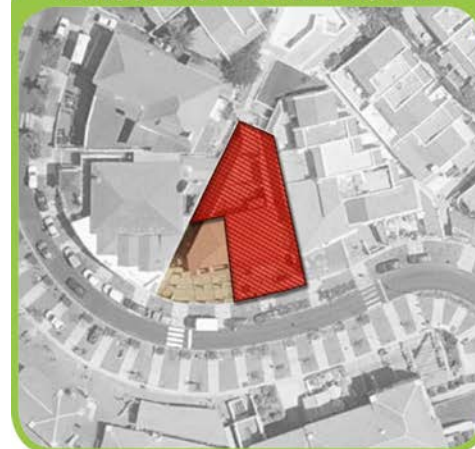
#### ANÁLISIS DE FUNCIONALIDAD
