ANEXO II

PRESENCIA DE *PENNISSETUM SETACEUM* (rabo de gato) EN LA ZONA DE SERVICIO DEL PUERTO DE SANTA CRUZ DE TENERIFE

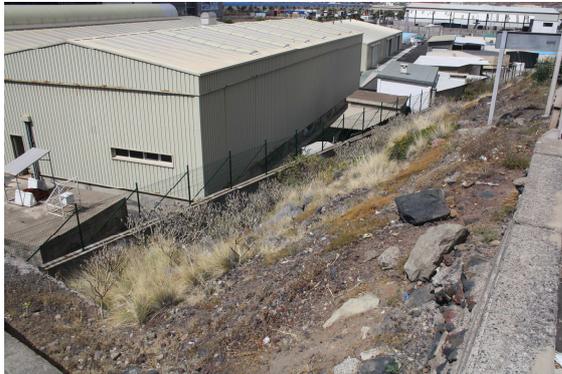
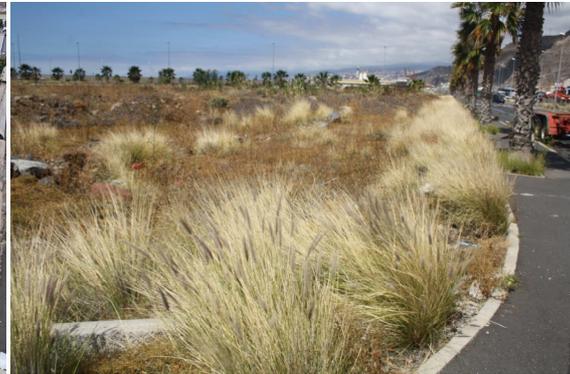
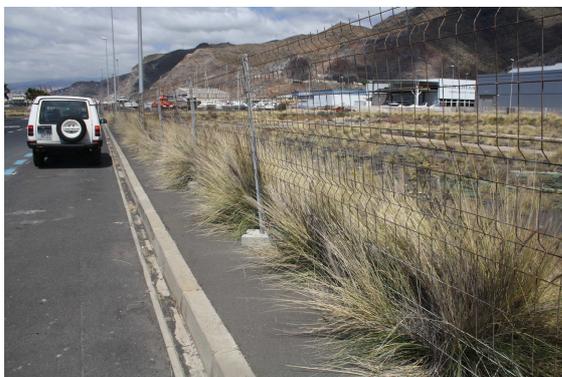
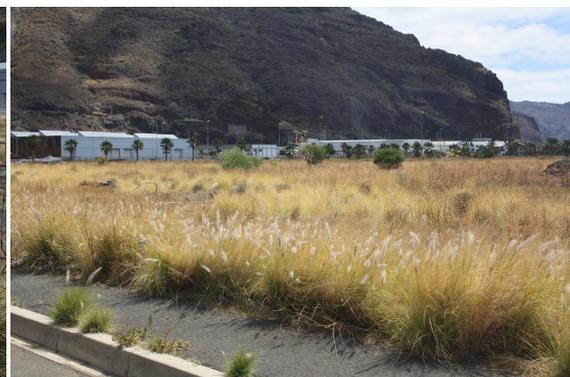
- **Localización:** Presencia a borde de solar/urbanización y en el talud/escollera junto al área funcional "Litoral de San Andrés".

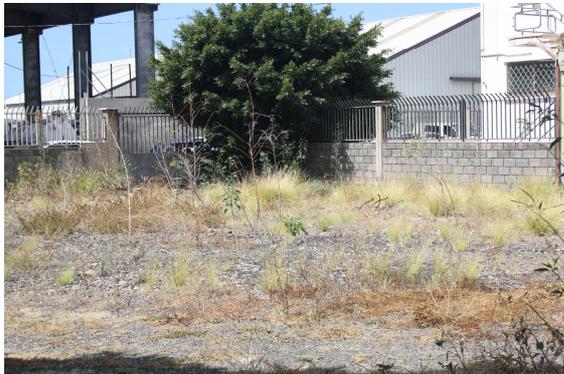
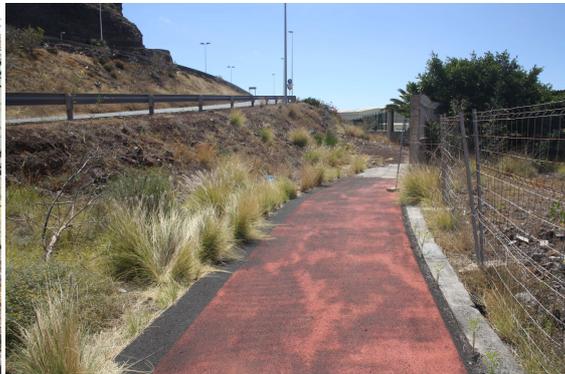
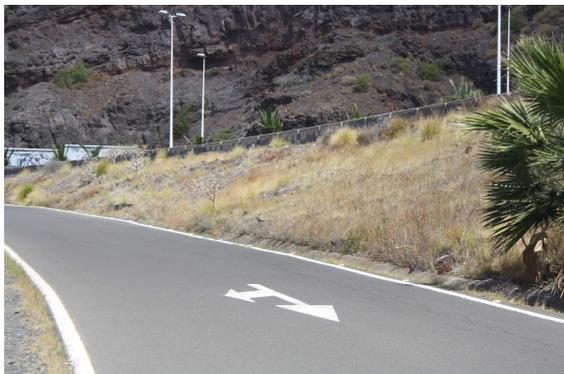
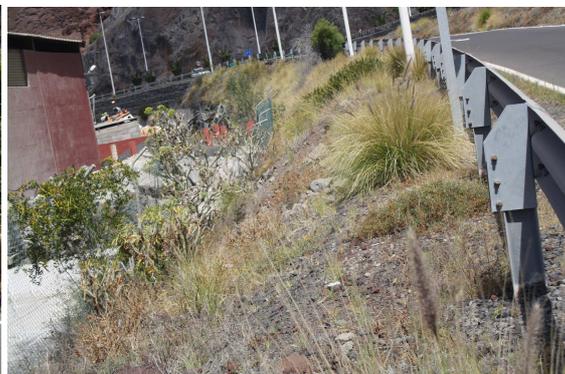
- **Localización:** Presencia en el talud de la TF-11 y solar anexo

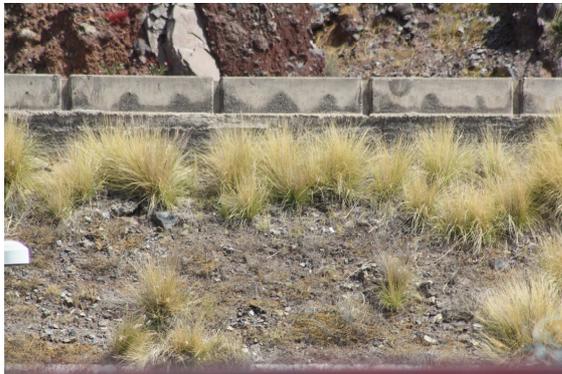
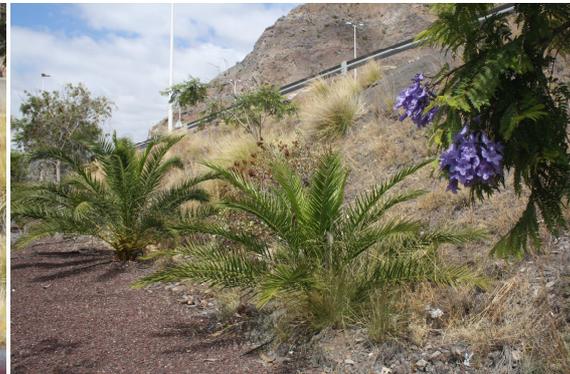
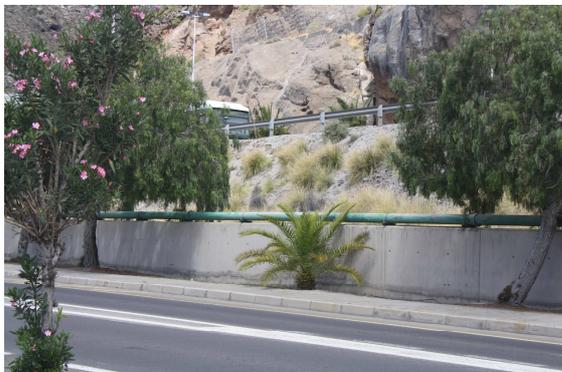
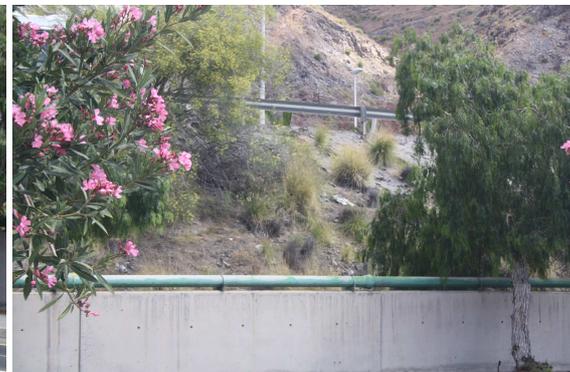
- **Localización:** Presencia en el talud de la TF-11 y jardineras cercanas a rotonda

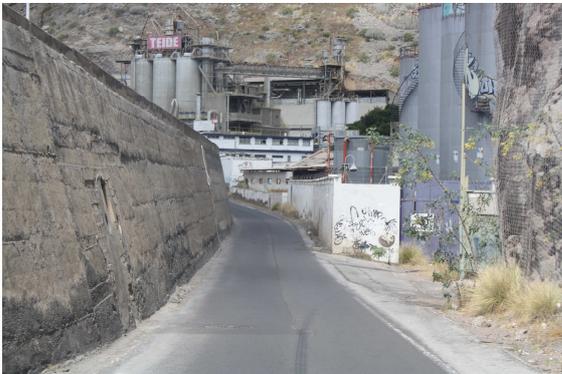
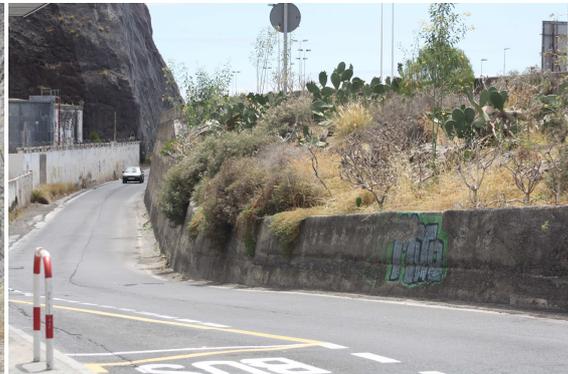
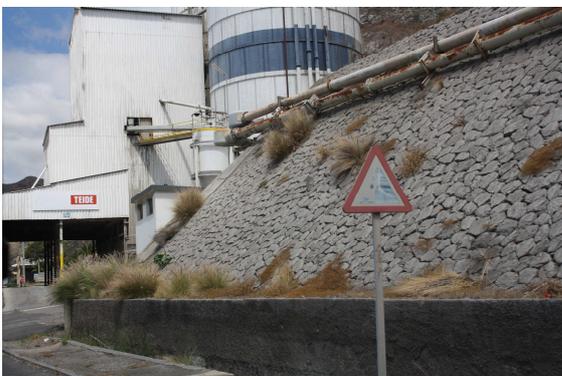
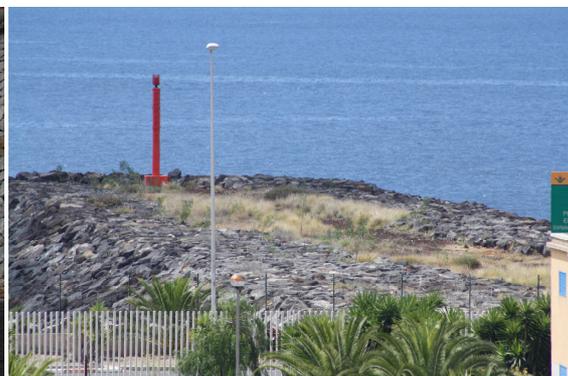
- **Localización:** Presencia en el talud de la TF-11, en el perímetro de parcela con depósitos y en espigón.

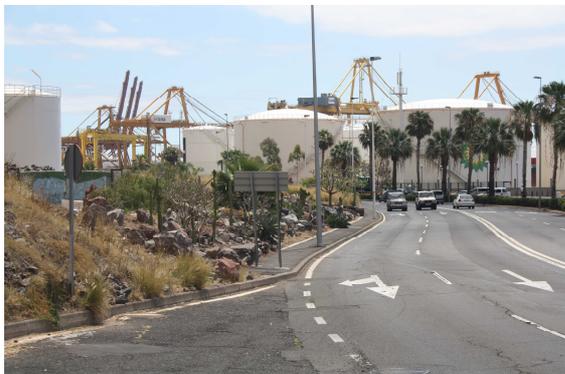
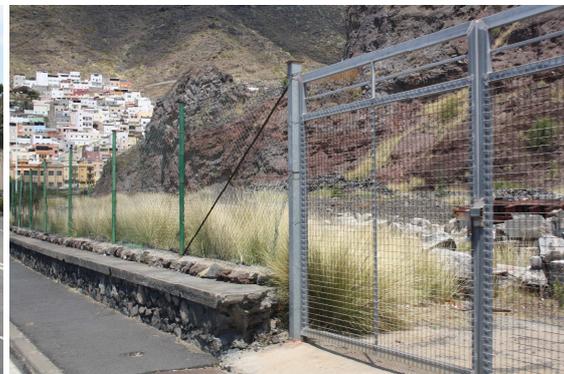
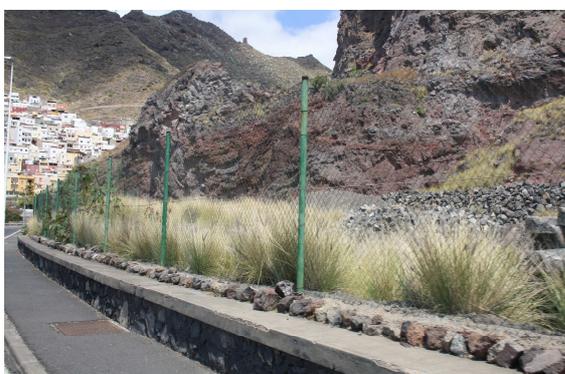
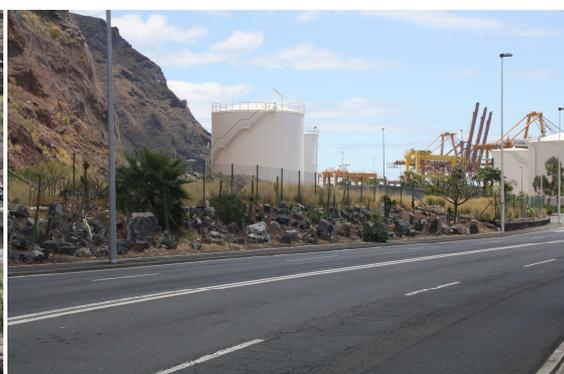
- **Localización:** Presencia en solar anexo a la carretera TF-11.

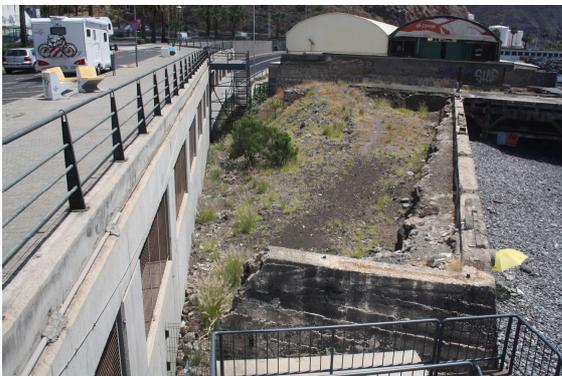
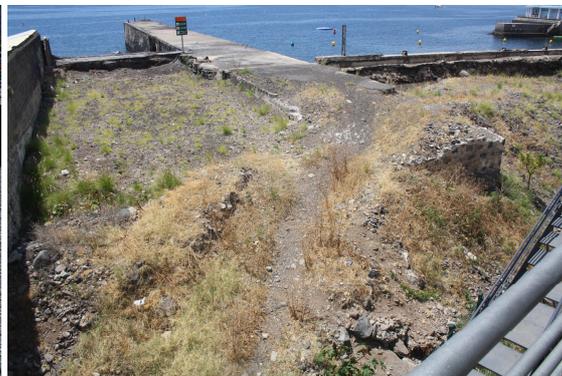
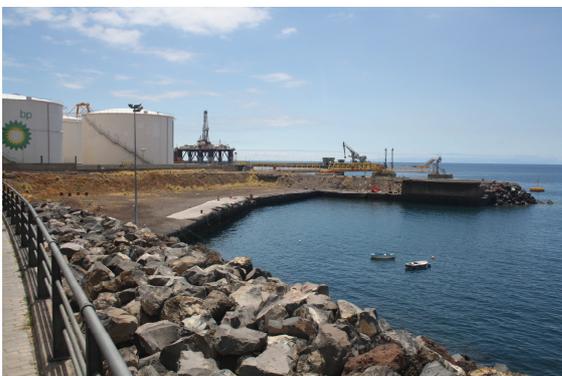
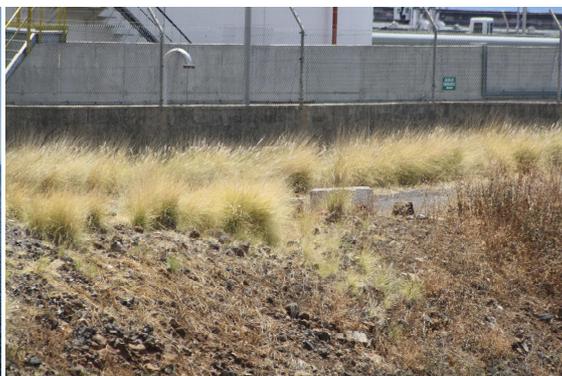
- **Localización:** Entorno cargadero del gánguil y solar anexo a acceso a playa

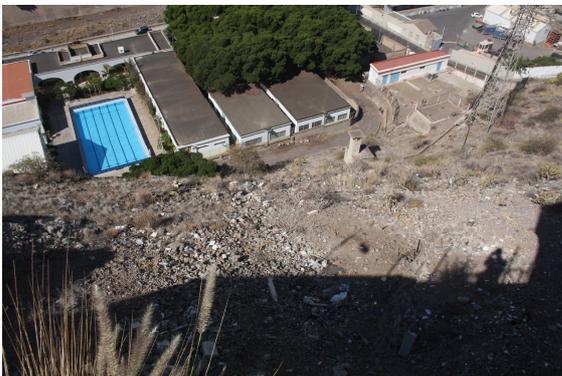
Foto 1

- **Localización:** presencia en ladera, aunque de forma muy puntual.

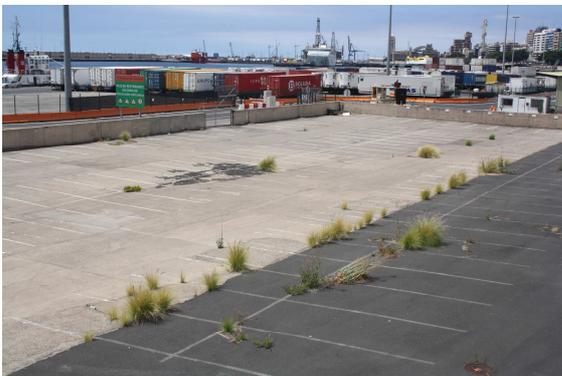
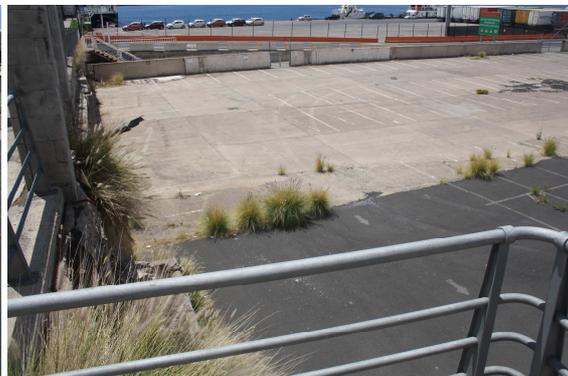
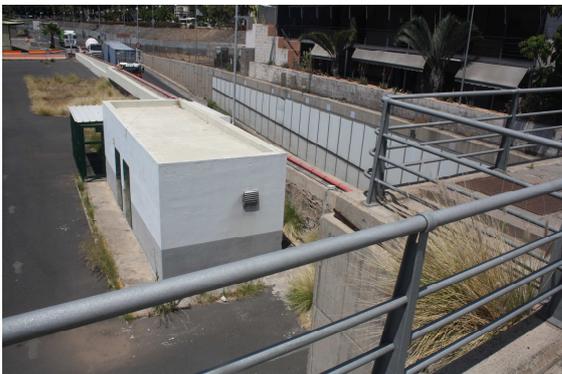
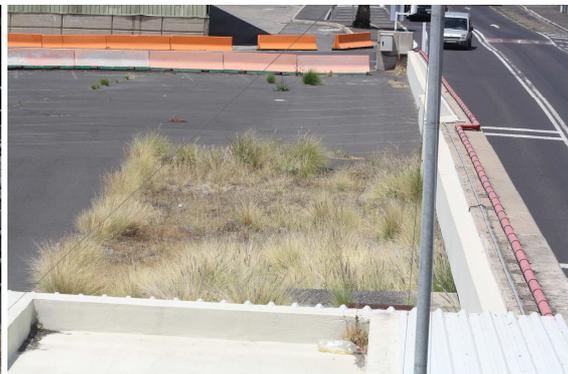
- **Localización:** Presencia en parcela con solera de hormigón/asfalto.

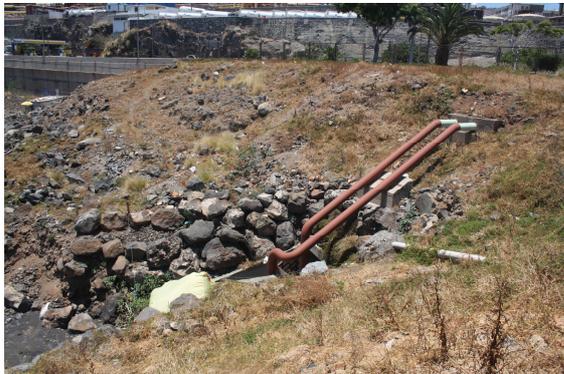
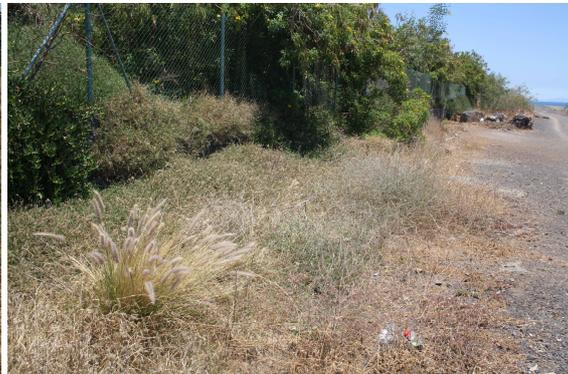
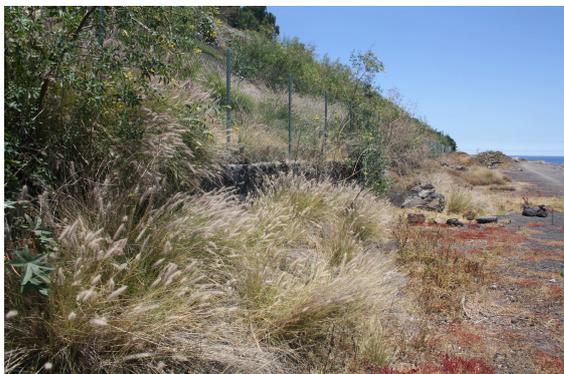
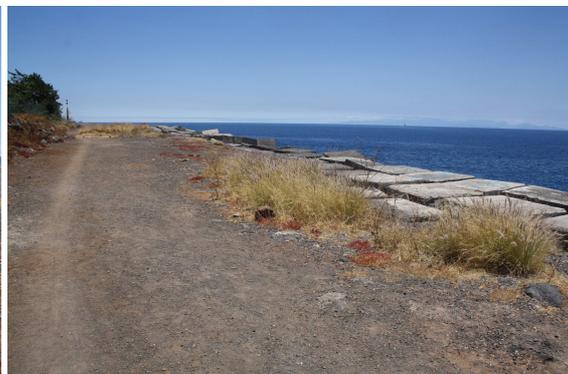
- **Localización:** Presencia en la desembocadura del Barranco del Hierro y en la pista que rodea al Palmetum.

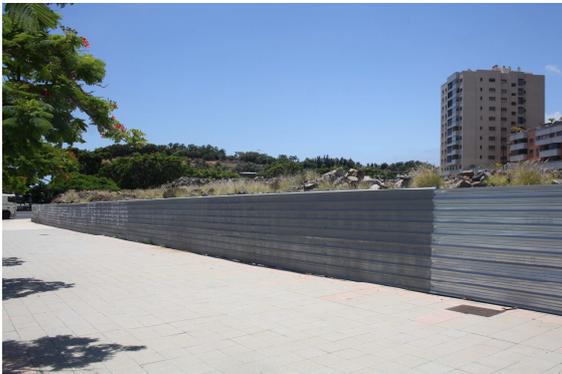
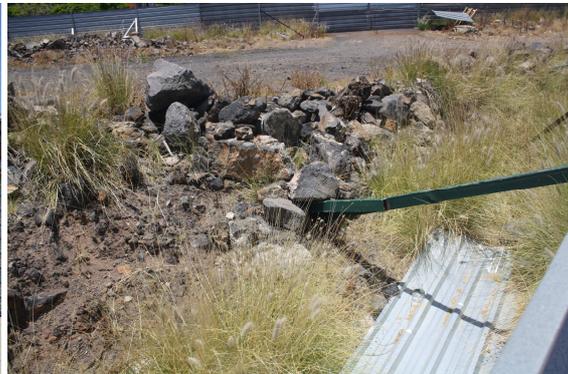
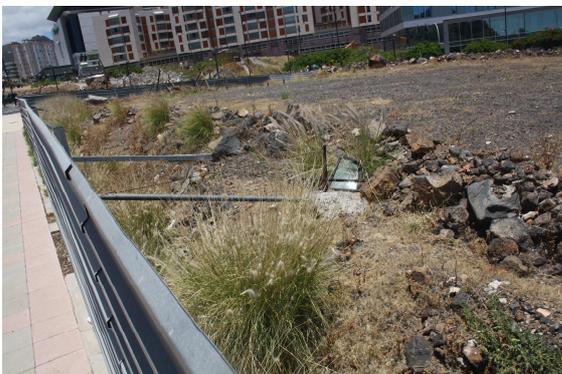
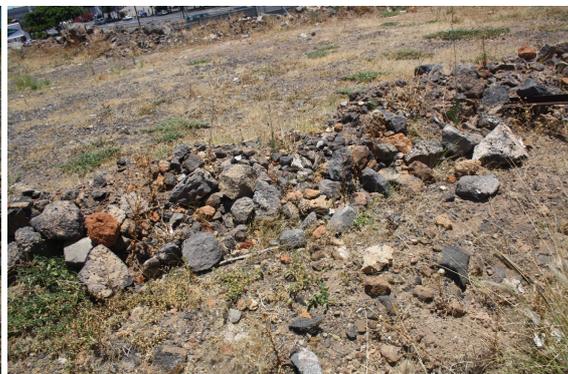
- **Localización:** Presencia en solares (delimitados con vallas metálicas opacas).

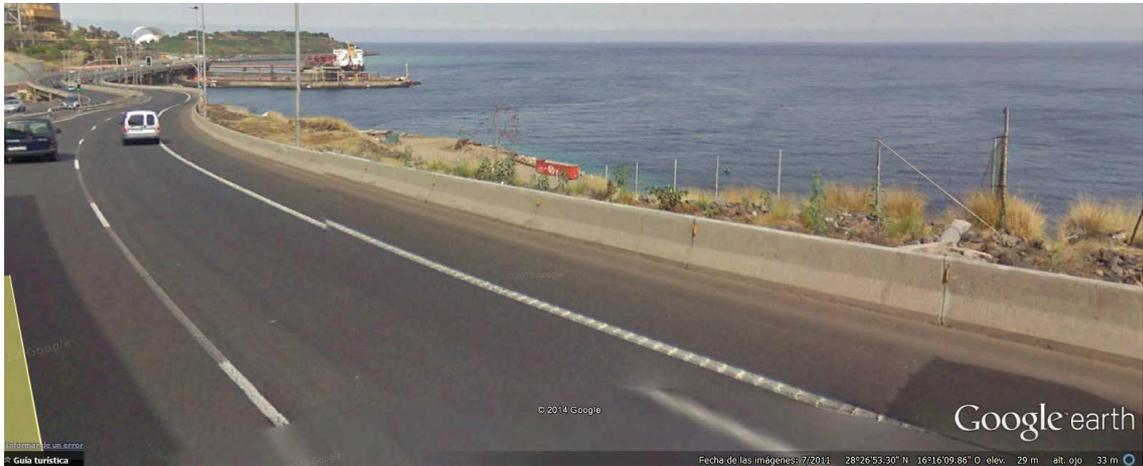
Foto 1

- **Localización:** Presencia en talud anexo a la vía de Penetración.
