Código	Denominación	ID
02TFBN	EDAM Comunidad de Regantes La Monja	376

1.- INFORMACIÓN GENERAL

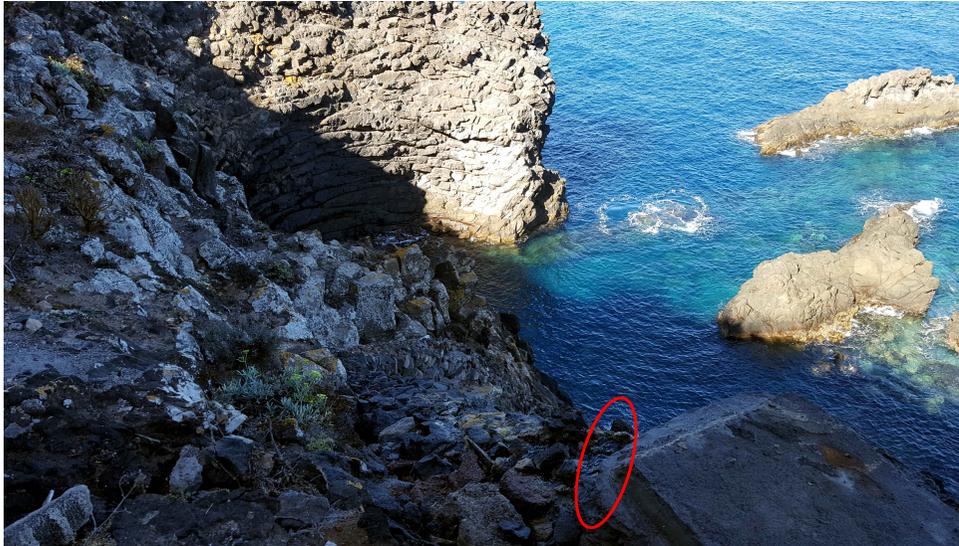
Vista de la conducción partiendo de la última arqueta, en relación al entorno en el que se produce el vertido.

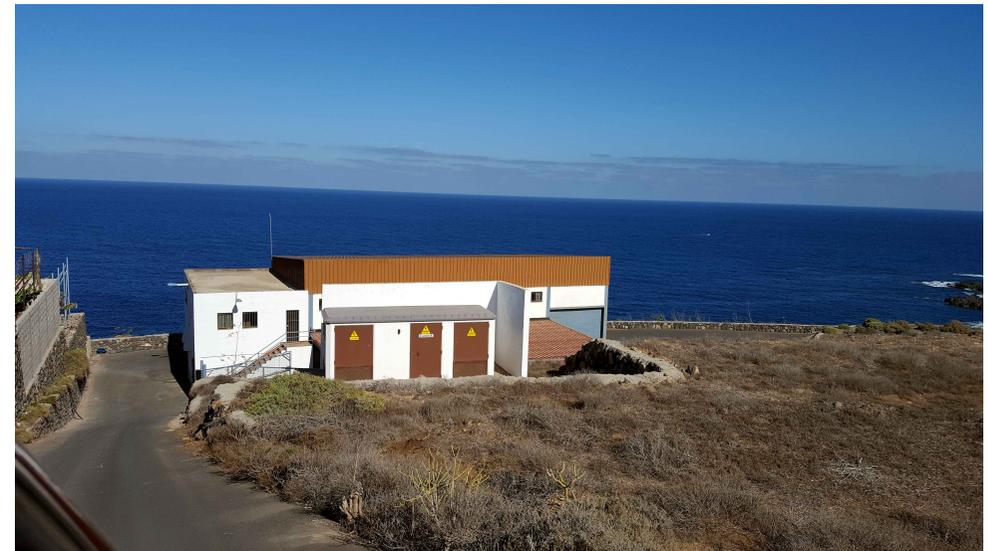
Vista de las instalaciones de cabecera, tras las que se encuentra el punto de vertido.
