ID vertido

Denominación

527

Aliviadero EBAR San Sebastián

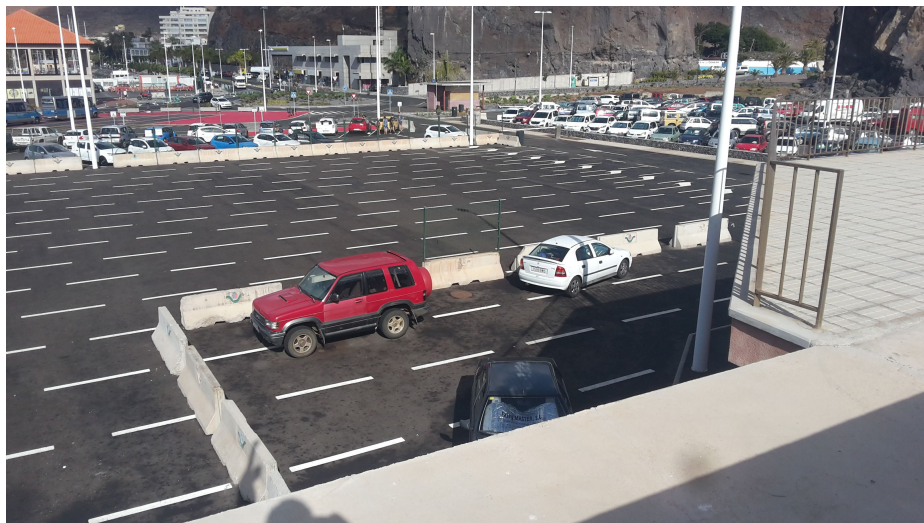
Zona del espaldón y explanada por la que discurre el aliviadero.

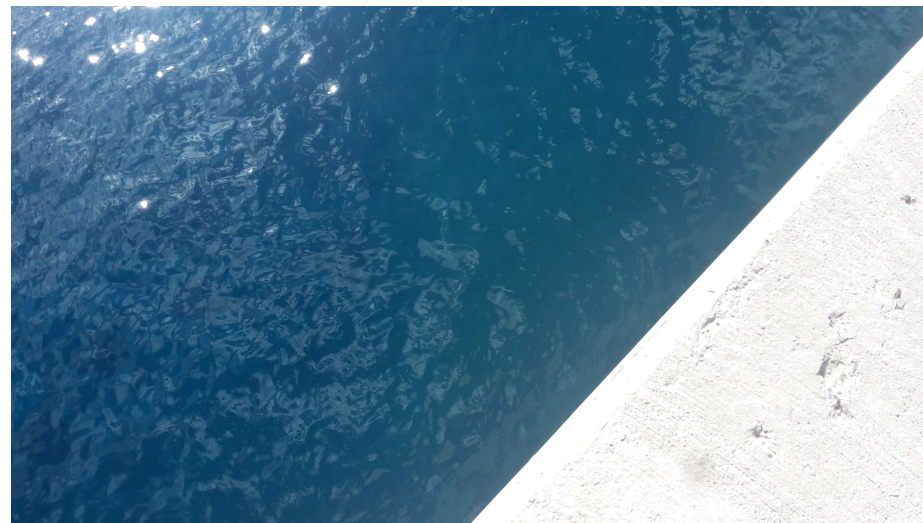
Imagen tomada desde lo alto del espaldón, donde se aprecia la salida del efluente.
