ANEXO 3: Inventario de patrimonio Etnográfico y Arqueológico

Inventario de patrimonio Etnográfico

**PLAN GENERAL DE ORDENACIÓN DEL TÉRMINO MUNICIPAL DE YAIZA (LANZAROTE)
INVENTARIO DEL PATRIMONIO ETNOGRÁFICO**

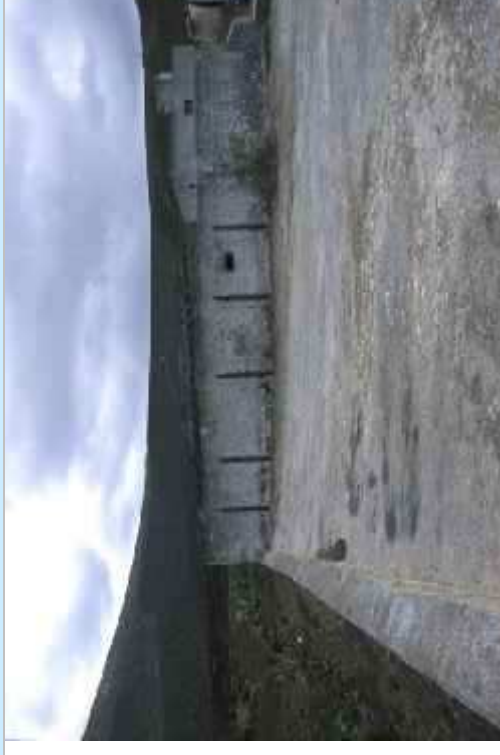
ACOGIDA Y ALJIBE ET/35034/93

LOCALIZACIÓN			
ISLA	Lanzarote	MUNICIPIO	Yaiza
		LOCALIDAD	La Geria
FUNCIONALIDAD			
Económica			
CARACTERIZACIÓN			
USO ACTUAL			
Abandono			
UBICACIÓN			
A 200 metros de la ermita de la Caridad de La Geria en dirección hacia Masdache			
DATOS ETNOGRÁFICOS			
Área de actividad: Hidráulica y Agrícola			
Tipo de entidad: Acogida y Era			
Antigüedad: s. XIX			
DATOS CULTURALES			
Acogida anexa a bodega y lagar de considerables dimensiones, de mortero de cemento y cal con un pequeño murete perimetral de 40cm tiene un área aproximada de unos 1300m ² .La superficie de la acogida, con caída hacia el norte, desemboca en un aljibe próximo donde se almacenaba el agua.

Medio

Regular

Conservación.

Corto Plazo

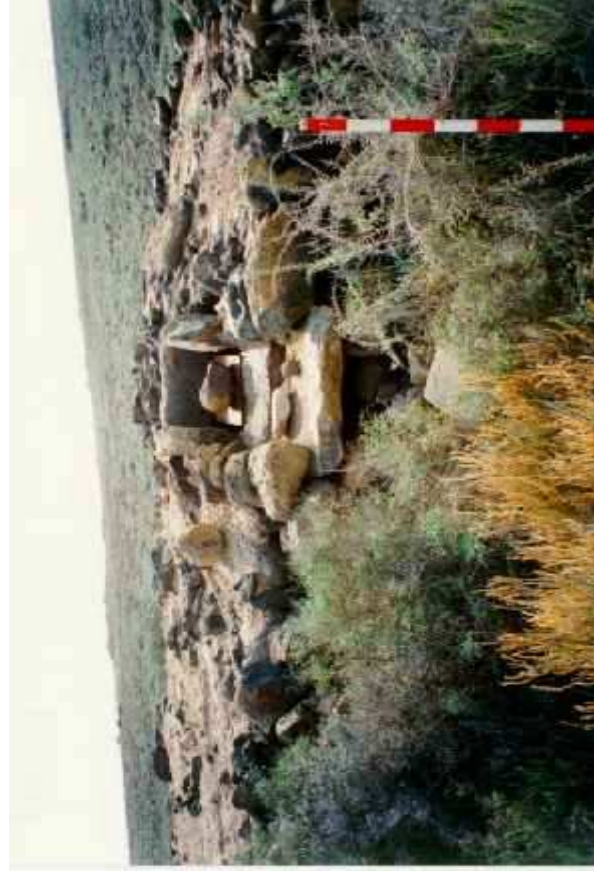
ID PLANO: 2

LOCALIZACIÓN			
ISLA	MUNICIPIO	YAIZA	LOCALIDAD
Lanzarote	Yaiza	Yaiza	Cortijo La Mareta
FUNCIONALIDAD			
Económica			
CARACTERIZACIÓN			
USO ACTUAL			
Propio			
UBICACIÓN			
La Unidad se encuentra en el Camino Cortijo de La Punta, en la carretera Yaiza-Playa Blanca.			
DATOS ETNOGRÁFICOS			
Área de actividad: Hidráulica			
Tipo de entidad: Acequia			
Antigüedad: Sin especificar			
DATOS CULTURALES			
Estructura de planta de tendencia rectangular, con brocal de piedra; rampa de acceso, construida con dos grandes lajas cubiertas de barro; con algunos de los arcos que sostienen la techumbre al descubierto, muros de piedra seca, parcialmente caídos y una pequeña acogida. La estructura mide 7,20 por 12,70 m.

Medio

Regular

Restauración y reutilización. Acondicionamiento del entorno.

Medio Plazo

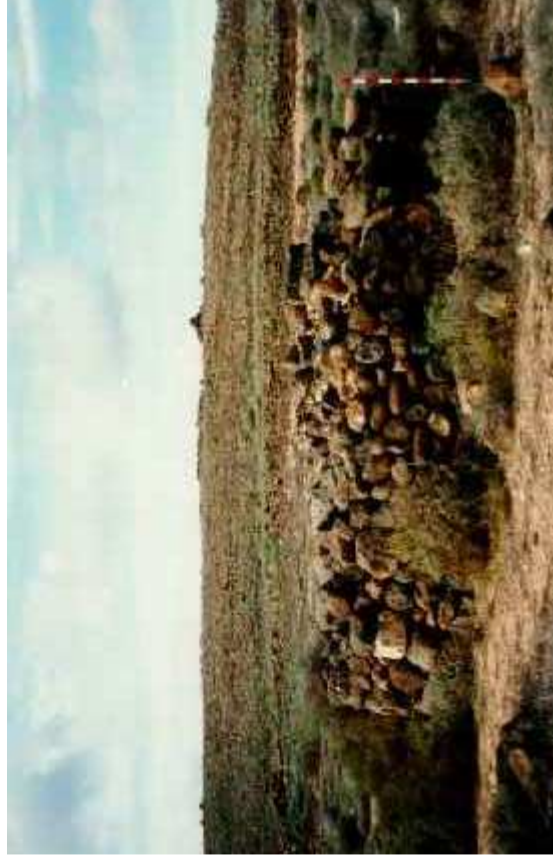
ID PLANO: 3

LOCALIZACIÓN			
ISLA	MUNICIPIO	YAIZA	LOCALIDAD
Lanzarote	Yaiza	Yaiza	Cortijo La Mareta
FUNCIONALIDAD			
Económica			
CARACTERIZACIÓN			
USO ACTUAL			
Propio			
UBICACIÓN			
La Unidad se encuentra en el Camino Cortijo de La Punta, en la carretera Yaiza-Playa Blanca.			
DATOS ETNOGRÁFICOS			
Área de actividad: Hidráulica			
Tipo de entidad: Acequia			
Antigüedad: s. XX			
DATOS CULTURALES			
Estructura de planta de tendencia rectangular de muros de piedra seca, con brocal de piedra, pileta de piedra enfoscada de cal que sirve también de acceso al brocal. Cubierta de piedra con los arcos que sostienen la techumbre al descubierto. La estructura mide 5,30 por 5,70 m.

Bajo

Regular

Restauración y reutilización. Acondicionamiento del entorno.

Largo Plazo

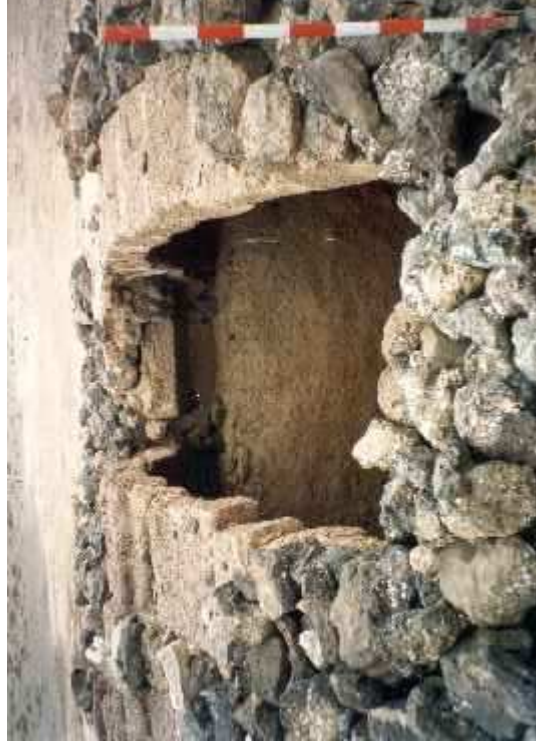
CORTIJO LA PUNTA I ET/35034/55

LOCALIZACIÓN			
ISLA	MUNICIPIO	YAIZA	LOCALIDAD
Lanzarote		Yaiza	Cortijo de La Punta
FUNCIONALIDAD			
Económica			
CARACTERIZACIÓN			
USO ACTUAL			
Sin especificar			
UBICACIÓN			
Carretera Femés-Papagayo, a pocos metros del Cortijo de La Punta, en la zona de la Montañeta-Hoya La Yegua.			
DATOS ETNOGRÁFICOS			
Área de actividad: Hidráulica			
Tipo de entidad: Aljibe			
Antigüedad: Sin determinar			
DATOS CULTURALES			
Estructura de planta de tendencia rectangular de 11,60 por 7,70 mts., con paredes de piedra seca y encaladas, con arcos de cantería, que sostienen una cubierta de piedras; brocal situado en uno de los laterales e interiores y pavimento de piedra enfoscadas de cal. Destaca la calidad de la cantería y la calidad del mortero que cubre las paredes.

Medio

Regular

Consolidación, restauración y reutilización. Medidas de seguridad.

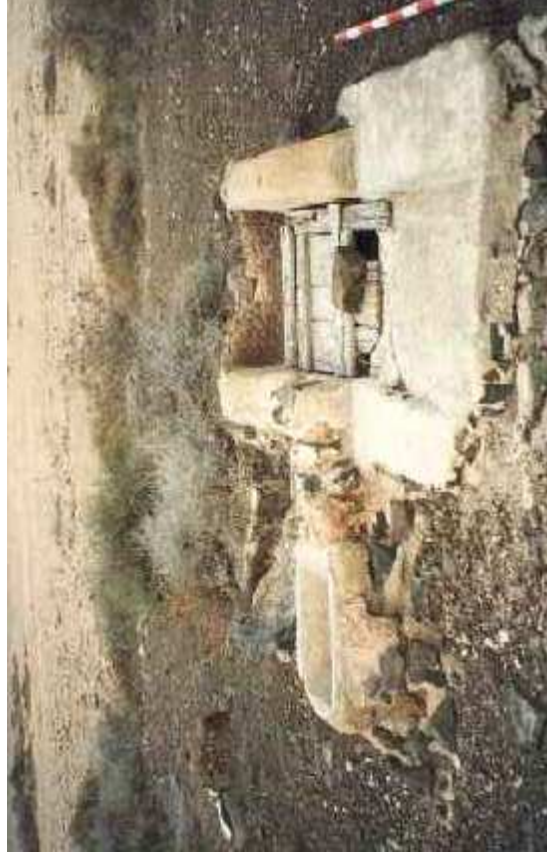
ID PLANO: 5

LOCALIZACIÓN			
ISLA	Lanzarote	MUNICIPIO	Yaiza
		LOCALIDAD	Cortijo de La Punta
FUNCIONALIDAD			
Económica			
CARACTERIZACIÓN			
USO ACTUAL			
Sin especificar			
UBICACIÓN			
Carretera Femés-Papagayo, a pocos metros del Cortijo de La Punta, en la zona de la Montañeta-Hoya La Yegua.			
DATOS ETNOGRÁFICOS			
Área de actividad: Hidráulica			
Tipo de entidad: Aljibe			
Antigüedad: Sin determinar			
DATOS CULTURALES			
Aljibe de planta de tendencia rectangular de 10,60 por 5,70 mts. La estructura está construida con muros de piedra seca y enfoscado de cal al interior, pavimento de piedra, igualmente enfoscado con cal y cubierta de barro sostenida por arcos de piedra. Cuenta con un brocal, del que parte un caño que conduce agua hasta una pila-abrevadero a 4 mts. de distancia.

Medio

Bueno

Consolidación, restauración. Acondicionamiento del entorno. Disponer agua para las aves.

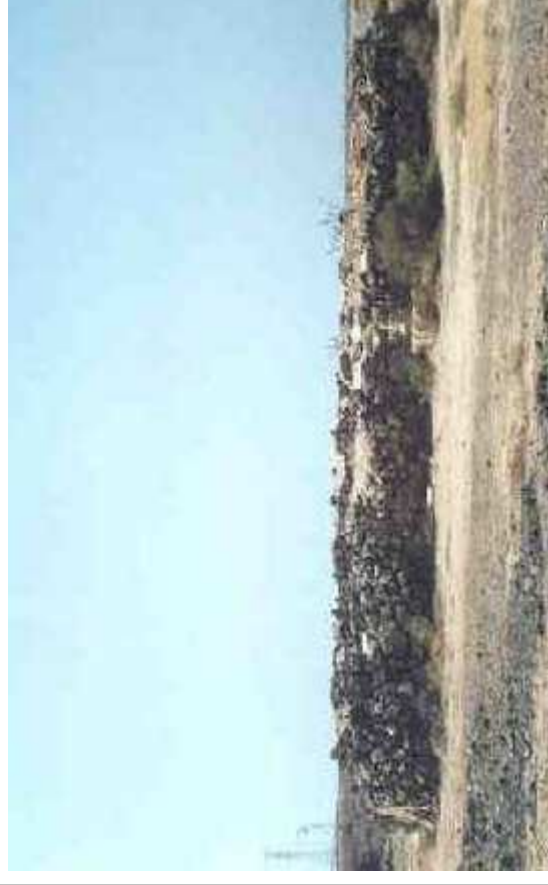
6

LOCALIZACIÓN			
ISLA	MUNICIPIO	LOCALIDAD	
Lanzarote	Yaiza	Cortijo de La Punta	
FUNCIONALIDAD			
Económica			
CARACTERIZACIÓN			
USO ACTUAL			
Sin especificar			
UBICACIÓN			
Carretera Femés-Papagayo, a pocos metros del Cortijo de La Punta, en la zona de la Montañeta-Hoya La Yegua.			
DATOS ETNOGRÁFICOS			
Área de actividad: Hidráulica			
Tipo de entidad: Aljibe			
Antigüedad: Sin determinar			
DATOS CULTURALES			
Estructura de planta de tendencia rectangular de 15,50 por 6,50 mts con muros de piedra seca y cal, escalera de acceso al brocal y pila de piedra encalada; cubierta de barro, sostenida por arcos de piedra. Al brocal le han puesto recientemente una tapa de hierro que es necesario sustituir.

Medio

Regular

Consolidación, restauración y reutilización. Acondicionamiento del entorno y sustitución de la puerta metálica.

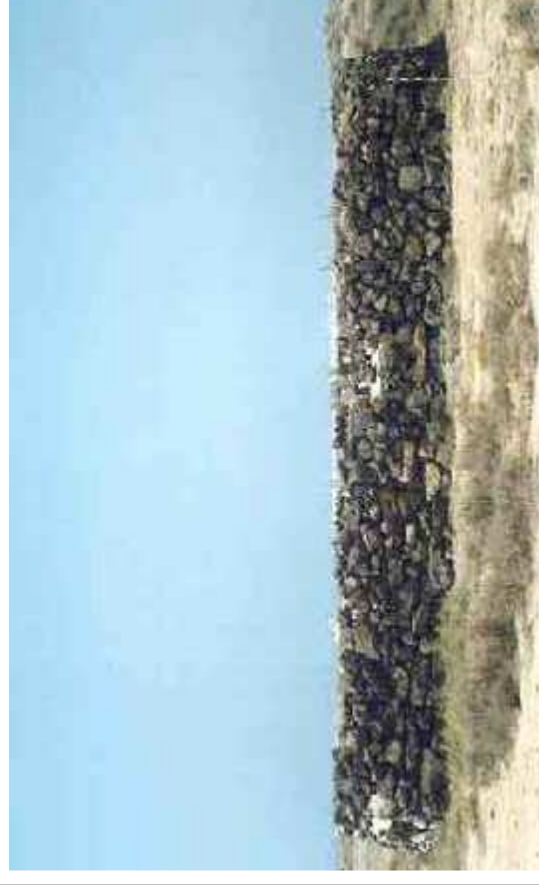
ID PLANO: 7

LOCALIZACIÓN			
ISLA	Lanzarote	MUNICIPIO	Yaiza
		LOCALIDAD	Cortijo de La Punta
FUNCIONALIDAD			
Económica			
CARACTERIZACIÓN			
USO ACTUAL			
Sin especificar			
UBICACIÓN			
Carretera Femés-Papagayo, a pocos metros del Cortijo de La Punta, en la zona de la Montañeta-Hoya La Yegua.			
DATOS ETNOGRÁFICOS			
Área de actividad: Hidráulica			
Tipo de entidad: Aljibe			
Antigüedad: Sin determinar			
DATOS CULTURALES			
Estructura de planta de tendencia rectangular, de 11,90 por 6,80 con paredes de piedra seca; cubierta de barro sostenida por de arcos de canto e interiores y pavimento de piedra enfoscado de cal. Posee brocal y un caño de desagüe.

Bajo

Bueno

Consolidación, restauración y reutilización. Acondicionamiento del entorno

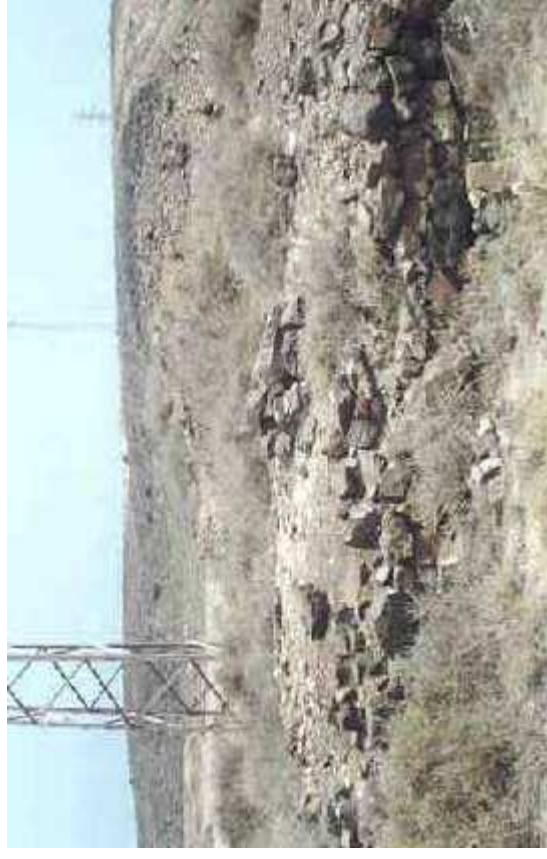
ID PLANO: 8

LOCALIZACIÓN			
ISLA	MUNICIPIO	LOCALIDAD	
Lanzarote	Yaiza	Cortijo de La Punta	
FUNCIONALIDAD			
Económica			
CARACTERIZACIÓN			
USO ACTUAL			
Sin especificar			
UBICACIÓN			
Carretera Femés-Papagayo, a pocos metros del Cortijo de La Punta, en la zona de la Montañeta-Hoya La Yegua.			
DATOS ETNOGRÁFICOS			
Área de actividad: Hidráulica			
Tipo de entidad: Aljibe			
Antigüedad: Sin determinar			
DATOS CULTURALES			
Aljibe de planta de tendencia cuadrada de 5,80 por 5,70 mts La estructura está construida con muros de piedra seca y enfoscado de cal al interior, pavimento de piedra, igualmente enfoscado con cal y cubierta de barro sostenida por arcos de piedra. Cuenta con un brocal Actualmente sólo dispone de una piedra basáltica plana que cubre esta abertura.

Medio

Regular

Consolidación, restauración y reutilización. Acondicionamiento del entorno, retirada del cable y las torres de electricidad.

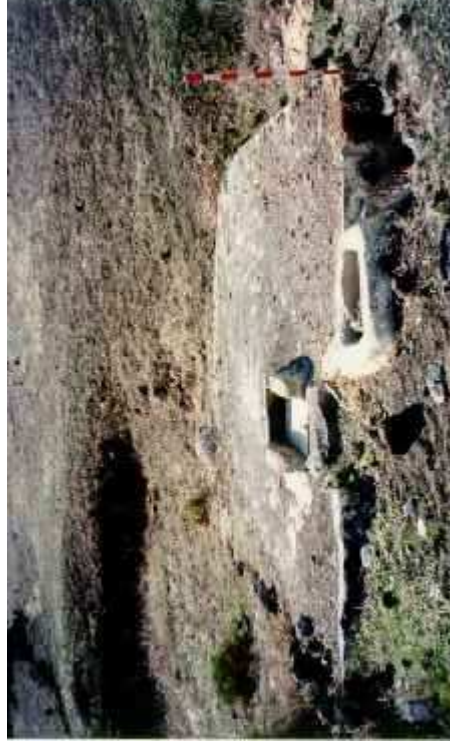
EL GOLFO I ET/35034/21

LOCALIZACIÓN			
ISLA	Lanzarote	MUNICIPIO	Yaiza
		LOCALIDAD	Pico Redondo
FUNCIONALIDAD			
Económica			
CARACTERIZACIÓN			
USO ACTUAL			
Propio			
UBICACIÓN			
La Unidad se localiza en la Carretera Yaiza-El Golfo, bordeando Pico Redondo			
DATOS ETNOGRÁFICOS			
Área de actividad: Hidráulica			
Tipo de entidad: Acequia			
Antigüedad: s. XX			
DATOS CULTURALES			
Estructura de planta de tendencia rectangular, con brocal de piedra y pileta enfoscada de cal. La cubierta es de arena enfoscada de cal y parcialmente retocada de cemento. La acogida, igualmente enfoscada de cal, llega al lateral del aljibe. Los muros de piedra, tienen las esquinas rematadas con cantos. La acogida es de dimensiones irregulares. Se documentan chozas de piedra seca en las proximidades del aljibe.

Bajo

Bueno

Restauración y reutilización. Acondicionamiento del entorno y de la acogida.

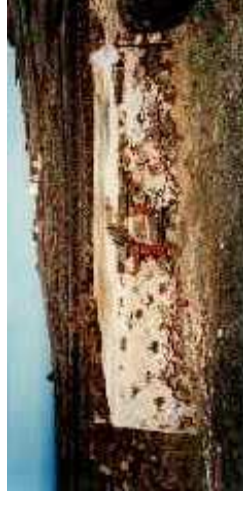
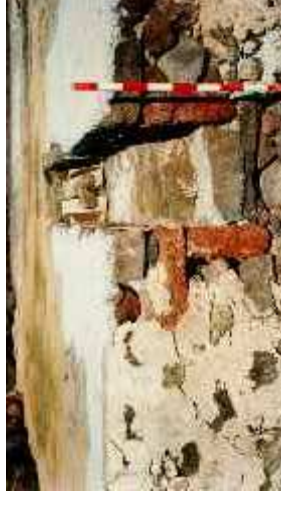
LOCALIZACIÓN			
ISLA	Lanzarote	MUNICIPIO	Yaiza
		LOCALIDAD	Juan Perdomo
FUNCIONALIDAD			
Económica			
CARACTERIZACIÓN			
USO ACTUAL			
Propio			
UBICACIÓN			
Carretera Yaiza-El Golfo, camino a viviendas de Juan Perdomo.			
DATOS ETNOGRÁFICOS			
Área de actividad: Hidráulica			
Tipo de entidad: Acequia			
Antigüedad: s. XX			
DATOS CULTURALES			
Estructura de planta de tendencia rectangular con cuarto de aperos, desde donde se inicia la acogida que llega hasta el aljibe. La cubierta del aljibe también sirve de acogida, con el desnivel hacia la acogida antes mencionada. El brocal de piedra, se encuentra al mismo nivel de la cubierta, con un pasillo de acceso hasta el mismo. La pila, de piedra enfoscada con cal, se encuentra integrada en la cubierta, parte de ésta última está enfoscada de cemento.

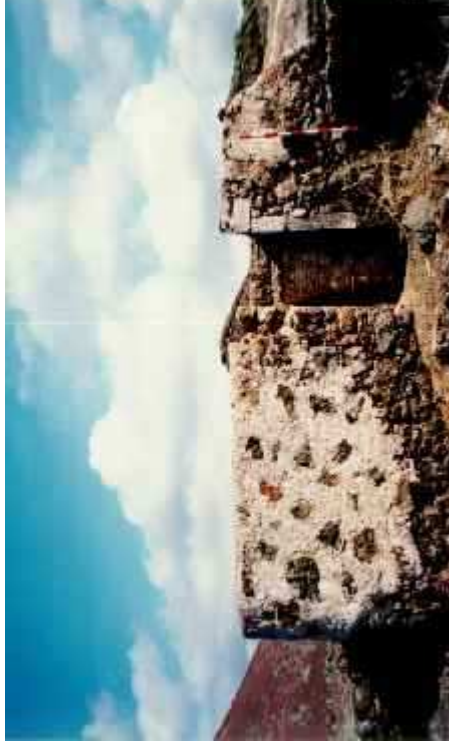
LOCALIZACIÓN			
ISLA	Lanzarote	MUNICIPIO	Yaiza
		LOCALIDAD	Islote de la Vega
FUNCIONALIDAD			
Económica			
CARACTERIZACIÓN			
USO ACTUAL			
Propio			
UBICACIÓN			
La unidad se localiza en las cercanías de la Caldera del Islote de la Vega.			
DATOS ETNOGRÁFICOS			
Área de actividad: Hidráulica			
Tipo de entidad: Acequia			
Antigüedad: s. XX			
DATOS CULTURALES			
Estructura de planta de tendencia rectangular, completamente enfoscada de cal. Brocal a nivel de la cubierta y hueco en el muro que sirve de acceso al interior del aljibe para su limpieza. Consta de arcos de canto, muros de piedra vista y acogida que cubre una loma hasta el nivel de la cubierta del aljibe.

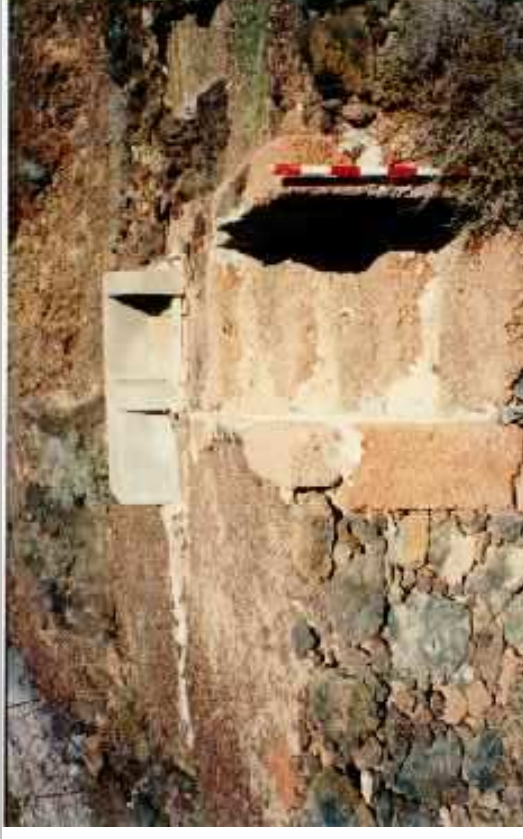
LOCALIZACIÓN			
ISLA	Lanzarote	MUNICIPIO	Yaiza
		LOCALIDAD	Islote de la Vega
FUNCIONALIDAD			
Económica			
CARACTERIZACIÓN			
USO ACTUAL			
Propio			
UBICACIÓN			
La unidad se localiza en las cercanías de la Caldera del Islote de la Vega.			
DATOS ETNOGRÁFICOS			
Área de actividad: Hidráulica			
Tipo de entidad: Acequia			
Antigüedad: s. XX			
DATOS CULTURALES			
Estructura de planta de tendencia rectangular, con escalera de canto, brocal, pileta adosada con canalillo de canto y enfoscada de cal, pila de canto igualmente enfoscada de cal, muros de piedra con las esquinas rematadas con cantos y parcialmente enfoscados y algunos arcos al descubierto. Así mismo cuenta con una acogida que llega hasta el aljibe completamente enfoscada y cercano al brocal una pila con un canal que recorre la distancia entre ambos.

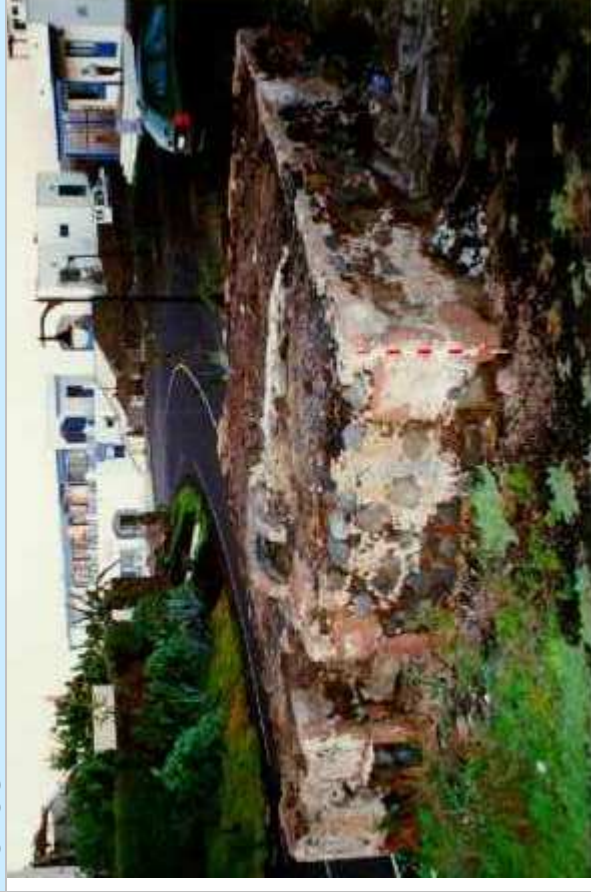
LOCALIZACIÓN			
ISLA	Lanzarote	MUNICIPIO	Yaiza
		LOCALIDAD	Casas de El Golfo
FUNCIONALIDAD			
Económica			
CARACTERIZACIÓN			
USO ACTUAL			
Propio			
UBICACIÓN			
La Unidad se localiza en el propio núcleo de las Casas del Golfo			
DATOS ETNOGRÁFICOS			
Área de actividad: Hidráulica			
Tipo de entidad: Acequia			
Antigüedad: s. XX			
DATOS CULTURALES			
Estructura de planta de tendencia rectangular, con brocal de canto enfoscado de cal y canalillo desde el brocal hasta la pila de canto rodado. Muros de piedra parcialmente enfoscados con las esquinas de canto y cubierta de aros de canto. Al brocal se accede por una escalera de canto. La estructura mide 5,40 por 6,30 m. y la altura de la pila es irregular, siendo la media de 1m.

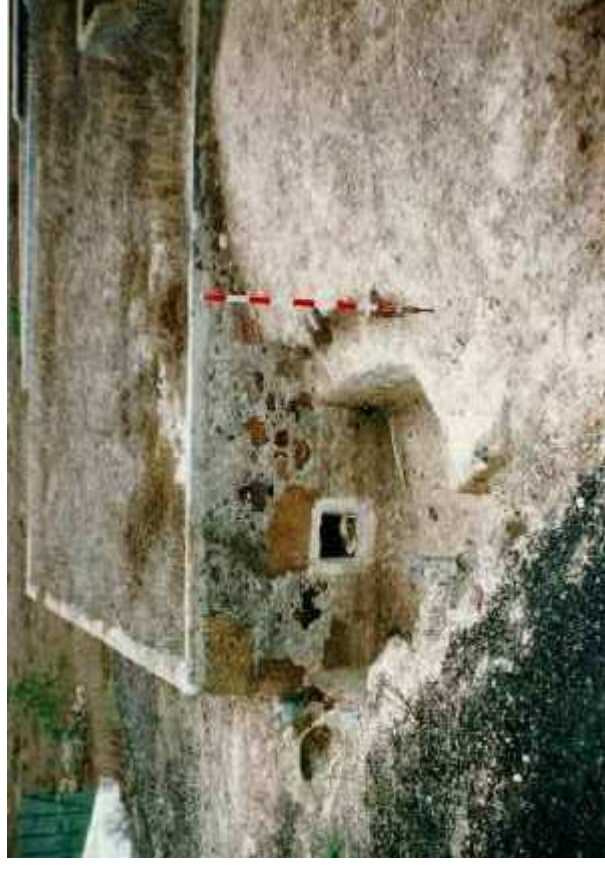
LOCALIZACIÓN			
ISLA	Lanzarote	MUNICIPIO	Yaiza
		LOCALIDAD	Femés
FUNCIONALIDAD			
Económica			
CARACTERIZACIÓN			
USO ACTUAL			
Propio			
UBICACIÓN			
Carretera de Femés-Uga, junto a la escuela de Femés.			
DATOS ETNOGRÁFICOS			
Área de actividad: Hidráulica			
Tipo de entidad: Acequia			
Antigüedad: s. XX			
DATOS CULTURALES			
Estructura de planta de tendencia rectangular de 7,40 por 12,40 m de canto encalado, con brocal de canto y una escalera de anchos peldaños para acceder al brocal, asimismo cuenta, con coladera de canto encalado y una acogida situada en la cara sur. La cubierta es de tierra con arcos de piedra que sostiene la techumbre, y el interior y el pavimento son de piedra, arena y cal.

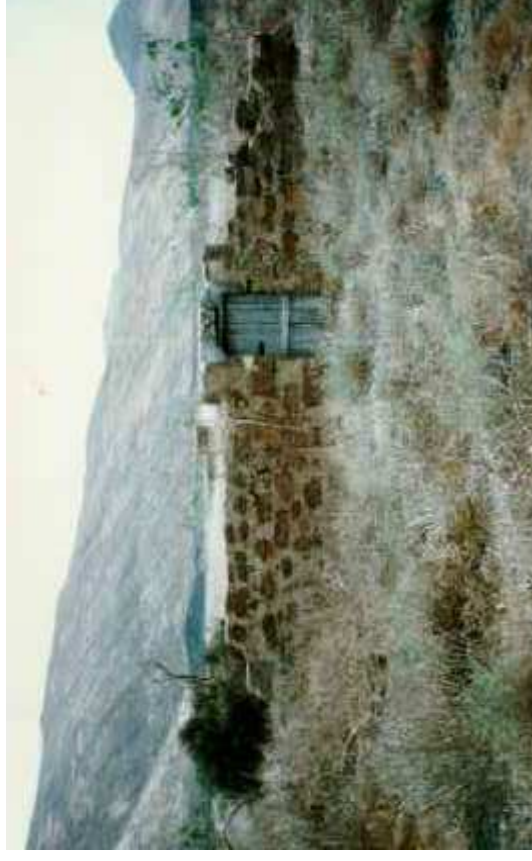
LOCALIZACIÓN			
ISLA	Lanzarote	MUNICIPIO	Yaiza
		LOCALIDAD	Femés
FUNCIONALIDAD			
Económica			
CARACTERIZACIÓN			
USO ACTUAL			
Propio			
UBICACIÓN			
La Unidad se localiza en la margen derecha de la carretera Femés-Las Casitas			
DATOS ETNOGRÁFICOS			
Área de actividad: Hidráulica			
Tipo de entidad: Acequia			
Antigüedad: s. XX			
DATOS CULTURALES			
Estructura de 19,20 por 9,50 m., de planta de tendencia rectangular de muros de piedra. Cuenta con puerta de arco, realizada en canto; brocal, trabajado en piedra y canto, a nivel de cubierta; una pileta que distribuye el agua a dos grandes pilas, situadas a ambos lados del brocal, y unidos por un canal. Posee una puerta de acceso, en una de las paredes, de canto trabajado. La cubierta es de cantería de toba y recubierta de tierra, el pavimento, de piedra, arena y cal y las pilas son de canto encalado. Tiene, asimismo, una rampa de piedra para acceder al brocal, una coladera en el lateral derecho con una gran acogida.

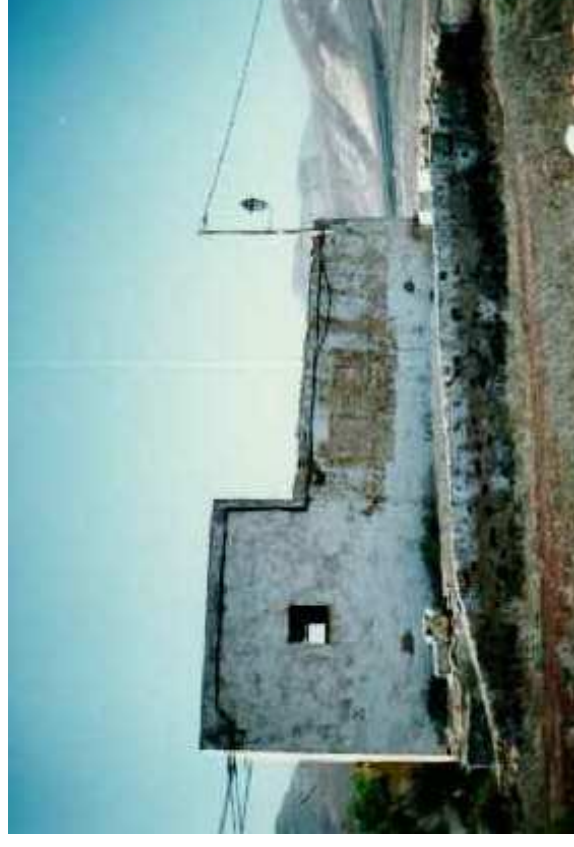
LOCALIZACIÓN			
ISLA	Lanzarote	MUNICIPIO	Yaiza
		LOCALIDAD	Casas de Femés
FUNCIONALIDAD			
Económica			
CARACTERIZACIÓN			
USO ACTUAL			
Propio			
UBICACIÓN			
La unidad se localiza en Las Casas de Femés, a orillas de la carretera que une Uga con Femés.			
DATOS ETNOGRÁFICOS			
Área de actividad: Hidráulica			
Tipo de entidad: Acequia			
Antigüedad: s. XX			
DATOS CULTURALES			
Aljibe, adosado a vivienda, que forma parte de un conjunto de aljibes ubicados en un radio de 75 m. Éste, tiene la particularidad de poseer dos brocales, uno de ellos, linda con el frontis de la casa y el otro se sitúa en la parte trasera. La estructura, de canto encalado, cuenta con una pequeña pileta, con salidas a modo de caño en el interior de la cubierta, para llenar la pila mayor. El desagüe posee una especie de canal hecho de canto, que dirige el agua hacia una era. El acceso es a modo de rampa, con largos escalones. La estructura mide 13,30 por 8 m. en total.

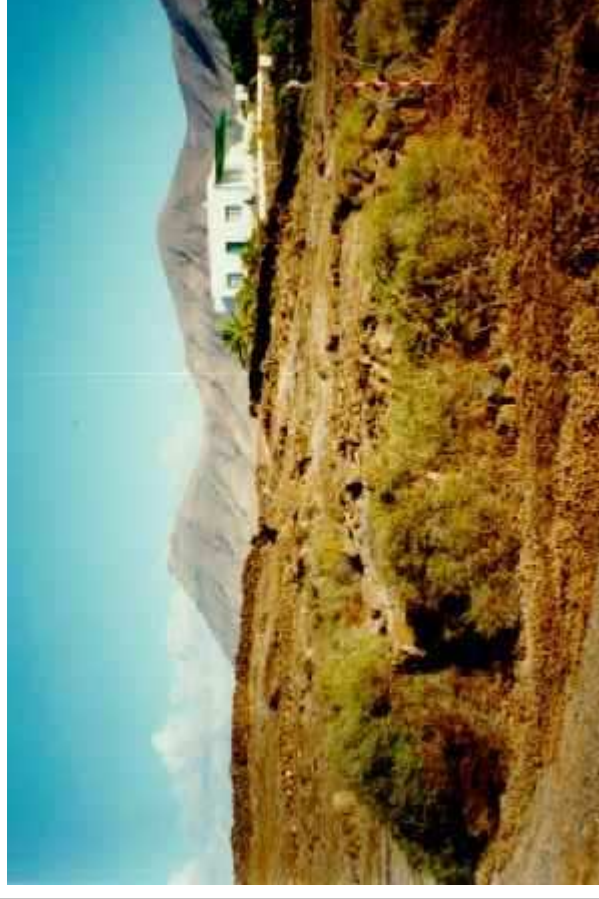
LOCALIZACIÓN			
ISLA	Lanzarote	MUNICIPIO	Yaiza
		LOCALIDAD	Casas de las Hoyas
FUNCIONALIDAD			
Económica			
CARACTERIZACIÓN			
USO ACTUAL			
Propio			
UBICACIÓN			
Desde el cruce de la carretera general Yaiza-Playa Blanca con la carretera a Los Hervideros, en el camino hacia las viviendas dispersas del Janubio.			
DATOS ETNOGRÁFICOS			
Área de actividad: Hidráulica			
Tipo de entidad: Acequia			
Antigüedad: s. XX			
DATOS CULTURALES			
Estructura de planta de tendencia rectangular, con brocal de piedra y pileta de piedra enfoscada de cal. Presenta muro de piedra seca. La estructura mide 9,50 por 4,75 m. El brocal mide 0,53 por 0,47 m. La altura de la estructura es irregular siendo la media de 0,60 m.

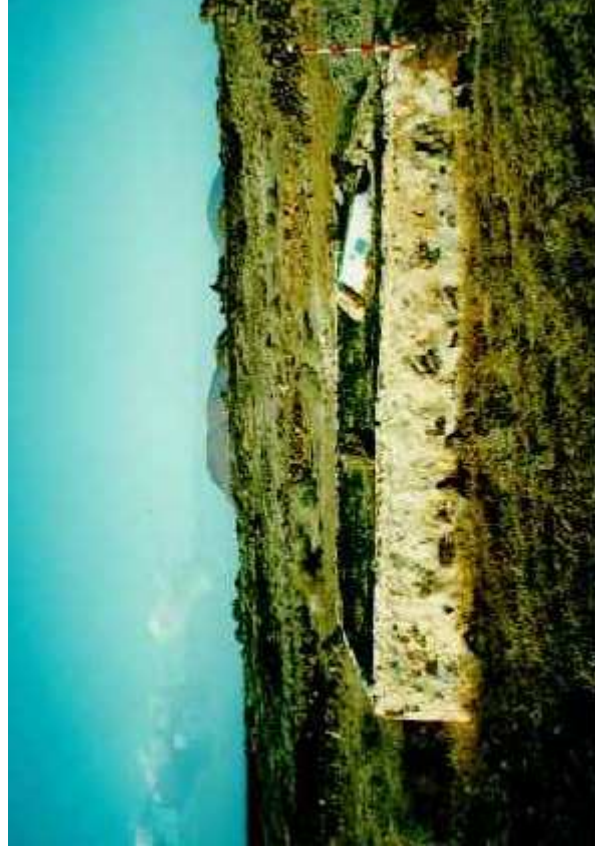
LOCALIZACIÓN			
ISLA	MUNICIPIO	LOCALIDAD	Casas de las Hoyas
Lanzarote	Yaiza		
FUNCIONALIDAD			
Económica			
CARACTERIZACIÓN			
USO ACTUAL			
Propio			
UBICACIÓN			
Desde el cruce de la carretera general Yaiza-Playa Blanca con la carretera a Los Hervideros, en el camino hacia las viviendas dispersas del Janubio.			
DATOS ETNOGRÁFICOS			
Área de actividad: Hidráulica			
Tipo de entidad: Acequia			
Antigüedad: s. XX			
DATOS CULTURALES			
Estructura de planta de tendencia rectangular, con escalera hasta el brocal de piedra, recientemente reparado con un encalado de cemento y puerta metálica nueva. La estructura mide 5 por 4,85 m. El brocal mide 0,64 por 0,44 m y la escalera presenta un ancho de 0, 55 m. La altura de la estructura es irregular siendo la media de 0, 60 m.

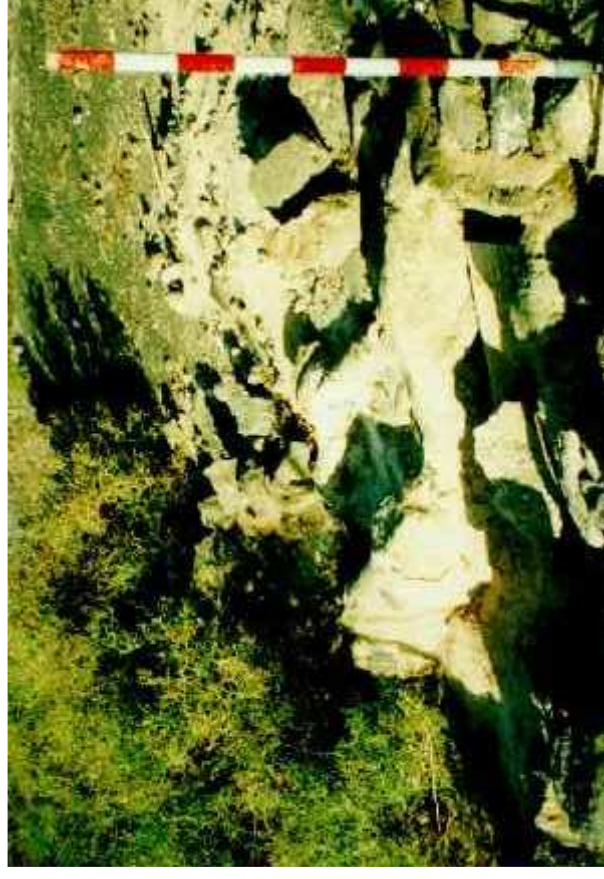
LOCALIZACIÓN			
ISLA	Lanzarote	MUNICIPIO	Yaiza
		LOCALIDAD	Casas de las Hoyas
FUNCIONALIDAD			
Económica			
CARACTERIZACIÓN			
USO ACTUAL			
Propio			
UBICACIÓN			
Desde el cruce de la carretera general Yaiza-Playa Blanca con la carretera a Los Hervideros, en el camino hacia las viviendas dispersas del Janubio.			
DATOS ETNOGRÁFICOS			
Área de actividad: Hidráulica			
Tipo de entidad: Acequia			
Antigüedad: s. XX			
DATOS CULTURALES			
Estructura de planta de tendencia rectangular, con brocal de piedra, de donde sale un canal hacia una pileta de piedra enfocada con cal. Existe otra pila de piedra labrada en una sola pieza. Los muros son de piedra seca y la cubierta de barro donde se observa que algunos de los arcos se encuentran un poco deteriorados. En el lado sur se sitúa una acogida con una entrada de 0,27 por 0,50 m.

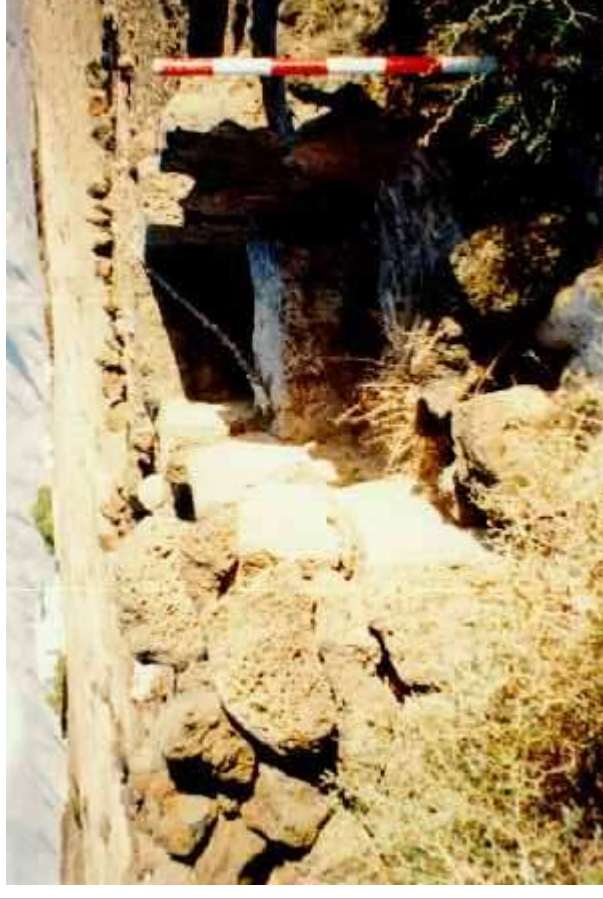
LOCALIZACIÓN			
ISLA	Lanzarote	MUNICIPIO	Yaiza
		LOCALIDAD	Casas de las Hoyas
FUNCIONALIDAD			
Económica			
CARACTERIZACIÓN			
USO ACTUAL			
Propio			
UBICACIÓN			
Desde el cruce de la carretera general Yaiza-Playa Blanca con la carretera a Los Hervideros, en el camino hacia las viviendas dispersas del Janubio.			
DATOS ETNOGRÁFICOS			
Área de actividad: Hidráulica			
Tipo de entidad: Acequia			
Antigüedad: s.			
DATOS CULTURALES			
Acequia de planta de tendencia rectangular, con brocal de piedra, y escalinata en su base. Presenta un muro de piedra seca y una estructura con unas dimensiones de 11,20 por 6,30 m. El brocal mide 0,67 por 0,51 m. La escalera presenta un ancho de 0,74 m.

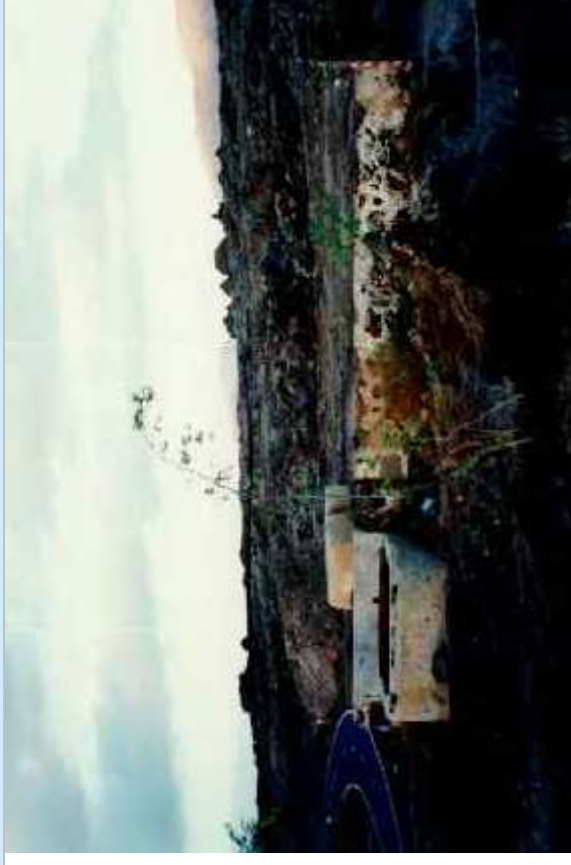
LOCALIZACIÓN			
ISLA	MUNICIPIO	LOCALIDAD	
Lanzarote	Yaiza	Casas de Las Hoyas	
FUNCIONALIDAD			
Económica			
CARACTERIZACIÓN			
USO ACTUAL			
Propio			
UBICACIÓN			
Desde el cruce de la carretera general Yaiza-Playa Blanca con la carretera a Los Hervideros, en el camino hacia las viviendas dispersas del Janubio.			
DATOS ETNOGRÁFICOS			
Área de actividad: Hidráulica			
Tipo de entidad: Acequia			
Antigüedad: s. XX			
DATOS CULTURALES			
Estructura de planta de tendencia rectangular, con brocal de piedra, pileta adosada, pila grande adosada al muro, una coladera en cada uno de los dos extremos de piedra enfoscada con cal, escalera de seis peldaños de canto y muros enfoscados con cal de piedra vista. Cerca del brocal, en el muro, existe una abertura actualmente cerrada, que sirve para la limpieza de la misma.

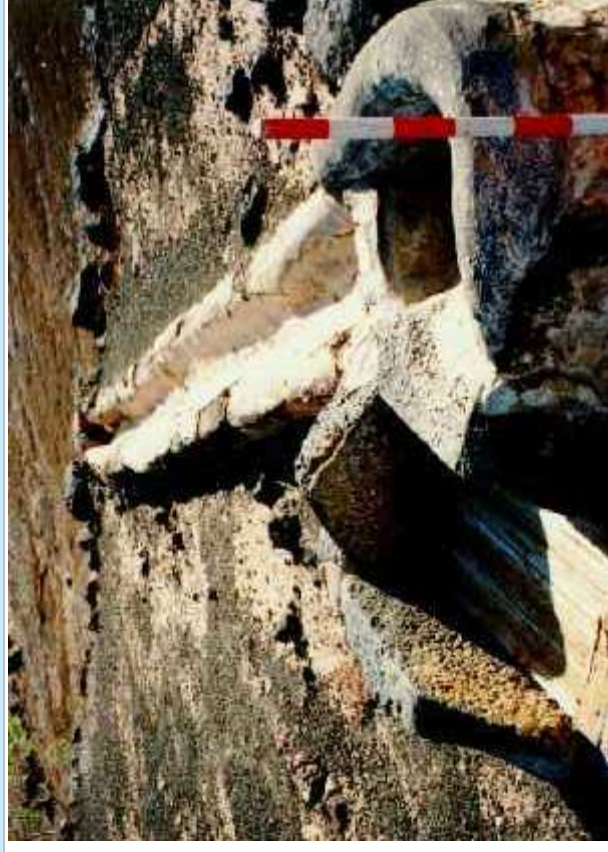
LOCALIZACIÓN			
ISLA	Lanzarote	MUNICIPIO	Yaiza
		LOCALIDAD	Casas de Las Hoyas
FUNCIONALIDAD			
Económica			
CARACTERIZACIÓN			
USO ACTUAL			
Propio			
UBICACIÓN			
La unidad se localiza en el antiguo trazado de la carretera Yaiza-Playa Blanca, en dirección al Golfo, cercano al cruce de la misma.			
DATOS ETNOGRÁFICOS			
Área de actividad: Hidráulica			
Tipo de entidad: Acequia			
Antigüedad: s. XX			
DATOS CULTURALES			
Estructura de planta de tendencia rectangular elaborada en piedra y barro, con brocal de piedra y pileta adosada al mismo desde la que sale un canal que desemboca en una gran pileta. Los muros son de piedra vista enfoscados con cal y esquinas rematadas con cantos y los techos de arcos de canto. Cuenta con una escalera de acceso y una acogida en el lateral SW.

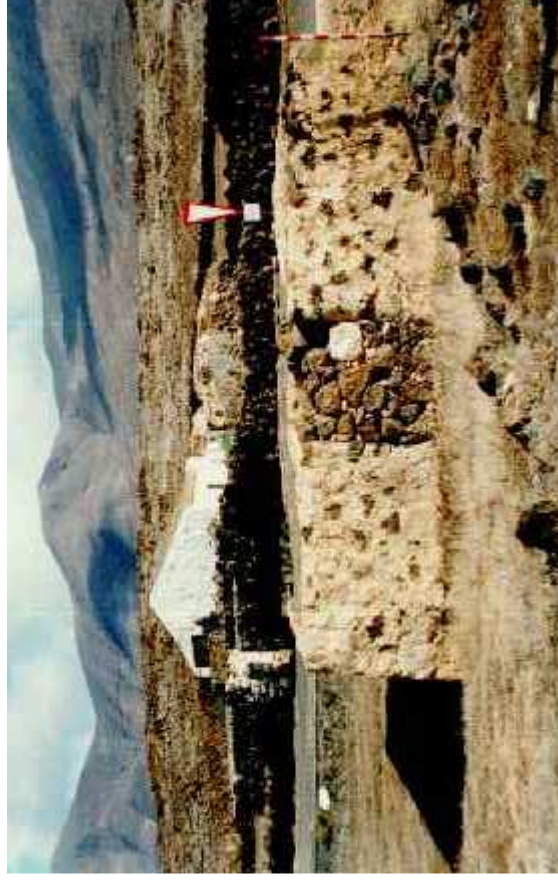
LOCALIZACIÓN		
ISLA	MUNICIPIO	LOCALIDAD
Lanzarote	Yaiza	
FUNCIONALIDAD		
Económica		
CARACTERIZACIÓN		
USO ACTUAL		
Propio		
UBICACIÓN		
La unidad se localiza en el antiguo trazado de la carretera Yaiza-Playa Blanca, en dirección al Golfo, cercano al cruce de la misma.		
DATOS ETNOGRÁFICOS		
Área de actividad: Hidráulica		
Tipo de entidad: Acequia		
Antigüedad: s. XX		
DATOS CULTURALES		
Estructura de planta de tendencia rectangular, con pila que sirve de acceso al brocal. Entre la pila y el brocal existe un hueco por donde vierte el agua a la pila, que es de piedra enfoscada con cal. Presenta un hueco de acceso al interior del aljibe para su limpieza, aunque actualmente se encuentra tapiado. El brocal se sitúa a nivel de cubierta y es de arenisca al igual que los arcos de la techumbre. Los muros son de piedra enfoscados con cal. Se trata del primer aljibe encontrado con estas características.

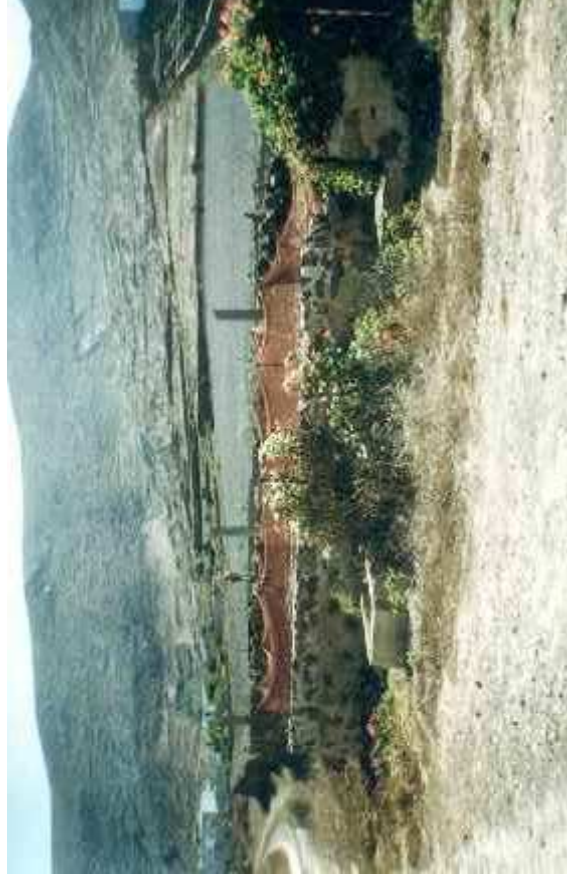
LOCALIZACIÓN			
ISLA	Lanzarote	MUNICIPIO	Yaiza
		LOCALIDAD	Montaña de el Cabo
FUNCIONALIDAD			
Económica			
CARACTERIZACIÓN			
USO ACTUAL			
Sin especificar			
UBICACIÓN			
La unidad se localiza en la margen izquierda de la carretera de que une Yaiza-La Degollada, en el propio núcleo de Casas de la Degollada.			
DATOS ETNOGRÁFICOS			
Área de actividad: Hidráulica			
Tipo de entidad: Aljibe			
Antigüedad: Sin determinar			
DATOS CULTURALES			
Estructura de planta de tendencia rectangular de 9,15 por 5,50 mts. con coladera y pileta. Se accede al brocal por escaleras. Tiene un cuarto de motor, de nueva construcción, adosado al aljibe.

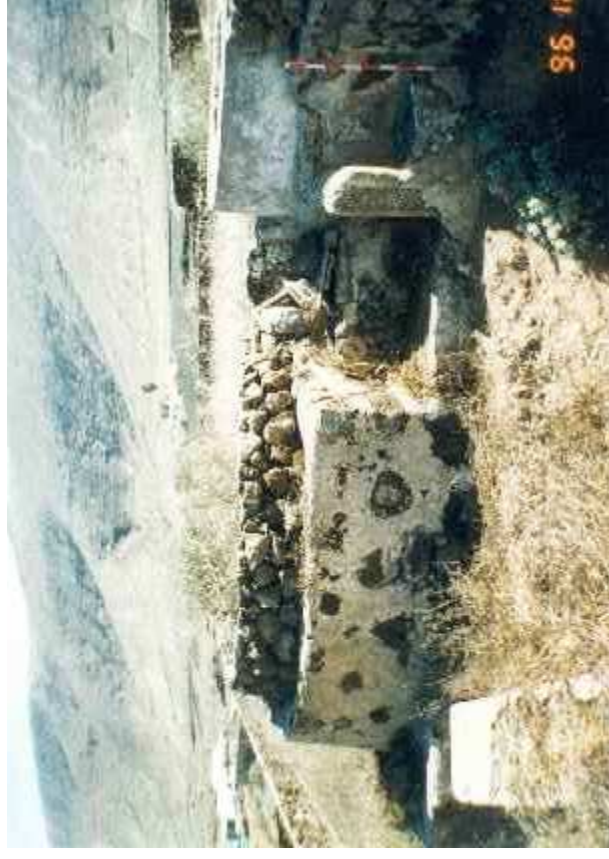
LOCALIZACIÓN			
ISLA	Lanzarote	MUNICIPIO	Yaiza
		LOCALIDAD	Montaña de el Cabo
FUNCIONALIDAD			
Económica			
CARACTERIZACIÓN			
USO ACTUAL			
Sin especificar			
UBICACIÓN			
La unidad se localiza a orillas de la carretera de que une Yaiza-La Degollada, en el propio núcleo de Casas de la Degollada.			
DATOS ETNOGRÁFICOS			
Área de actividad: Hidráulica			
Tipo de entidad: Aljibe			
Antigüedad: Sin determinar			
DATOS CULTURALES			
Aljibe de planta de tendencia rectangular, cuenta con pileta de piedra encalada, otra pileta de pequeñas dimensiones con una de sus paredes adosada a la base del muro principal. Así mismo está rematado en la cubierta, con un muro de piedra seca. La estructura sobresale de la superficie del terreno unos 0,58 mts. como término medio.

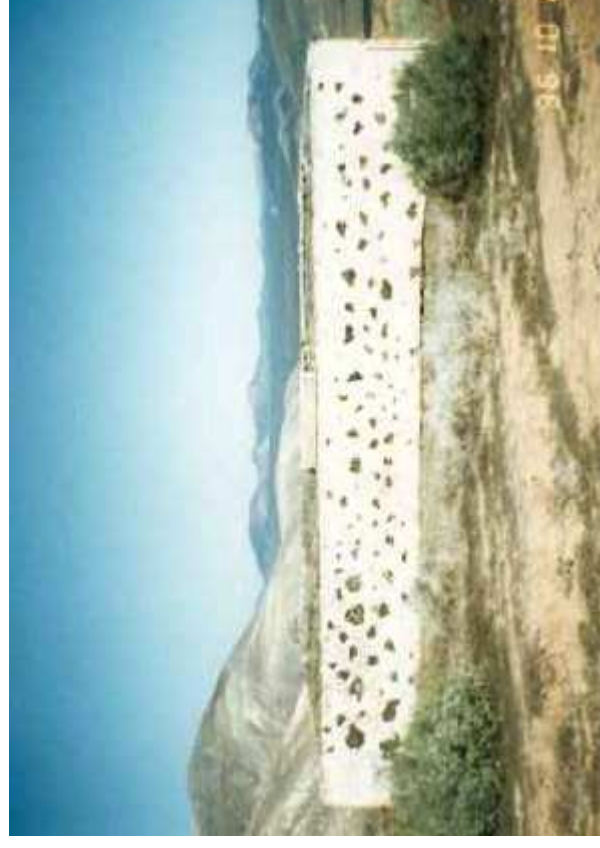
LOCALIZACIÓN			
ISLA	MUNICIPIO	LOCALIDAD	
Lanzarote	Yaiza	Montaña de el Cabo	
FUNCIONALIDAD			
Económica			
CARACTERIZACIÓN			
USO ACTUAL			
Sin determinar			
UBICACIÓN			
La unidad se localiza en la margen izquierda de la carretera de que une Yaiza-La Degollada, en el propio núcleo de Casas de la Degollada.			
DATOS ETNOGRÁFICOS			
Área de actividad: Hidráulica			
Tipo de entidad: Aljibe			
Antigüedad: Sin determinar			
DATOS CULTURALES			
Estructura de planta de tendencia rectangular con pileta, acogida y una pequeña pileta para llenar la pileta mayor, que se comunican por medio de un caño interior. Asimismo cuenta con brocal de canto, coladera en el lateral W y escaleras de acceso, aunque teniendo en cuenta que el primer escalón se encuentra a 1,26 mts. de altura, es de suponer que existía una escalera de madera.

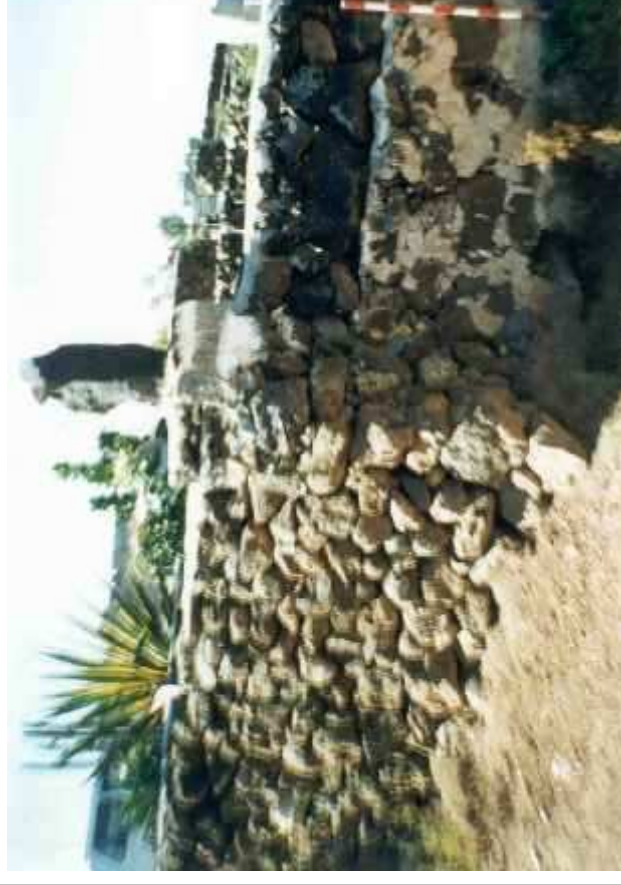
LOCALIZACIÓN			
ISLA	MUNICIPIO	YAIZA	LOCALIDAD
Lanzarote	Yaiza	Yaiza	Montaña de el Cabo
FUNCIONALIDAD			
Económica			
CARACTERIZACIÓN			
USO ACTUAL			
Sin especificar			
UBICACIÓN			
La unidad se localiza en la margen izquierda de la carretera de que une Yaiza-La Degollada, en el propio núcleo de Casas de la Degollada.			
DATOS ETNOGRÁFICOS			
Área de actividad: Hidráulica			
Tipo de entidad: Aljibe			
Antigüedad: Sin especificar			
DATOS CULTURALES			
Estructura de planta de tendencia rectangular, con muro de piedra seca, arena y cal, rematada en algunos puntos con cemento. Cuenta con arcos de piedra y huerto en la cubierta. Se encuentra adosado a otro aljibe. Posee un hueco donde hubo una pila de piedra.

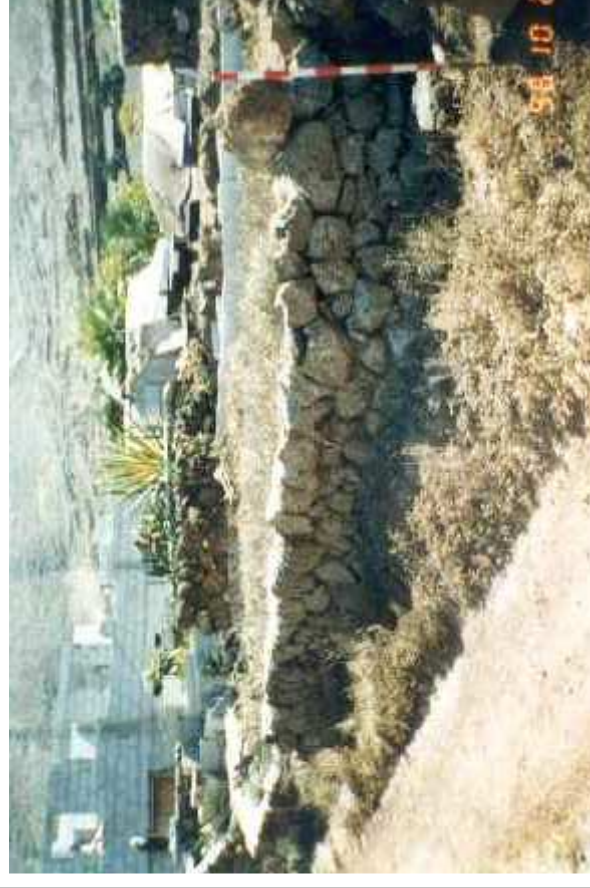
LOCALIZACIÓN			
ISLA	Lanzarote	MUNICIPIO	Yaiza
		LOCALIDAD	Montaña de el Cabo
FUNCIONALIDAD			
Económica			
CARACTERIZACIÓN			
USO ACTUAL			
Sin especificar			
UBICACIÓN			
La unidad se localiza en la margen izquierda de la carretera de que une Yaiza-La Degollada, en el propio núcleo de Casas de la Degollada.			
DATOS ETNOGRÁFICOS			
Área de actividad: Hidráulica			
Tipo de entidad: Aljibe			
Antigüedad: Sin determinar			
DATOS CULTURALES			
Estructura de planta de tendencia rectangular con muros de piedra seca y enfoscada con coladera y acceso al brocal por escalera. La cubierta es de barro y arcos de piedra.

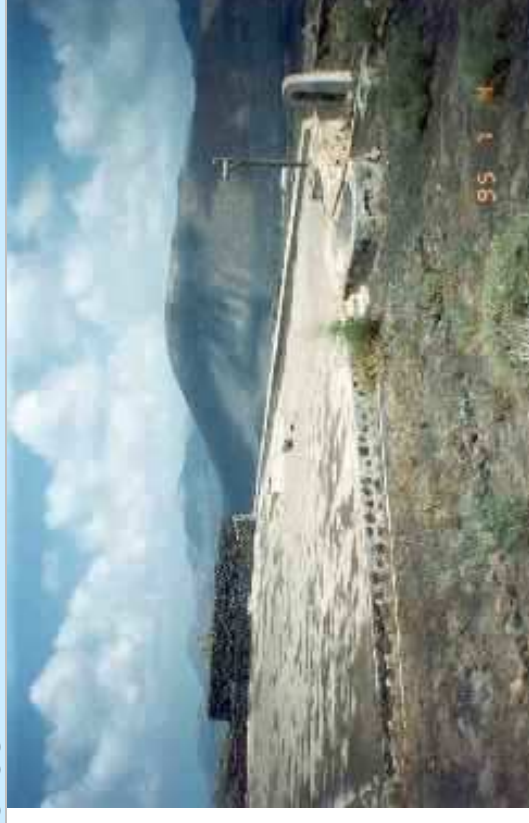
LOCALIZACIÓN			
ISLA	MUNICIPIO	YAIZA	LOCALIDAD
Lanzarote	Yaiza	Yaiza	Caldera Gáida
FUNCIONALIDAD			
Económica			
CARACTERIZACIÓN			
USO ACTUAL			
Propio			
UBICACIÓN			
Al pie de la Caldera Gáida.			
DATOS ETNOGRÁFICOS			
Área de actividad: Hidráulica			
Tipo de entidad: Acequia			
Antigüedad: s. XX			
DATOS CULTURALES			
Estructura de planta de tendencia rectangular, elaborada con piedras, cantos y mortero de cal. Cuenta con un acceso, situado en la parte central, escaleras y puerta. Posee pilas y abrevadero y varios brocales, con polea para facilitar la subida del agua en baldes. A la derecha de la construcción, existe una pileta que recoge el agua de la acogida y la transporta a unos 20 m a otra pileta.

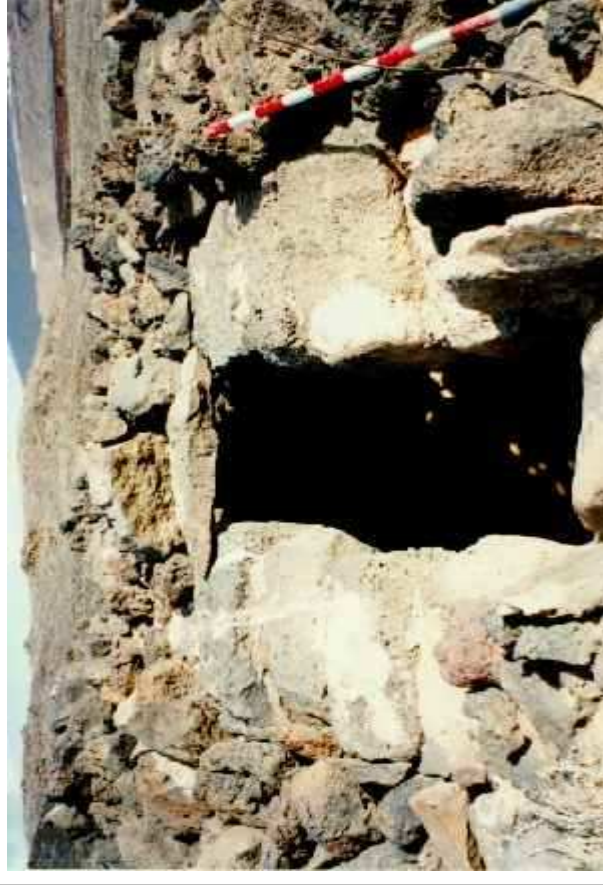
LOCALIZACIÓN			
ISLA	Lanzarote	MUNICIPIO	Yaiza
		LOCALIDAD	Las Peñitas
FUNCIONALIDAD			
Económica			
CARACTERIZACIÓN			
USO ACTUAL			
Propio			
UBICACIÓN			
Antigua carretera de Yaiza a Playa Blanca, cercana a la zona de Las Peñitas.			
DATOS ETNOGRÁFICOS			
Área de actividad: Hidráulica			
Tipo de entidad: Acequia			
Antigüedad: s. XX			
DATOS CULTURALES			
Estructura de planta de tendencia rectangular, con muros y cubiertas de piedra seca. En el sitio donde se encontraba el brocal existe un gran hueco entre dos de los arcos que sostiene la techumbre. Una de las piedras del arco tiene perforado un agujero supuestamente para tapan el brocal. El interior y el pavimento están realizados en piedra y tierra. La estructura mide 9,90 por 7,20 m

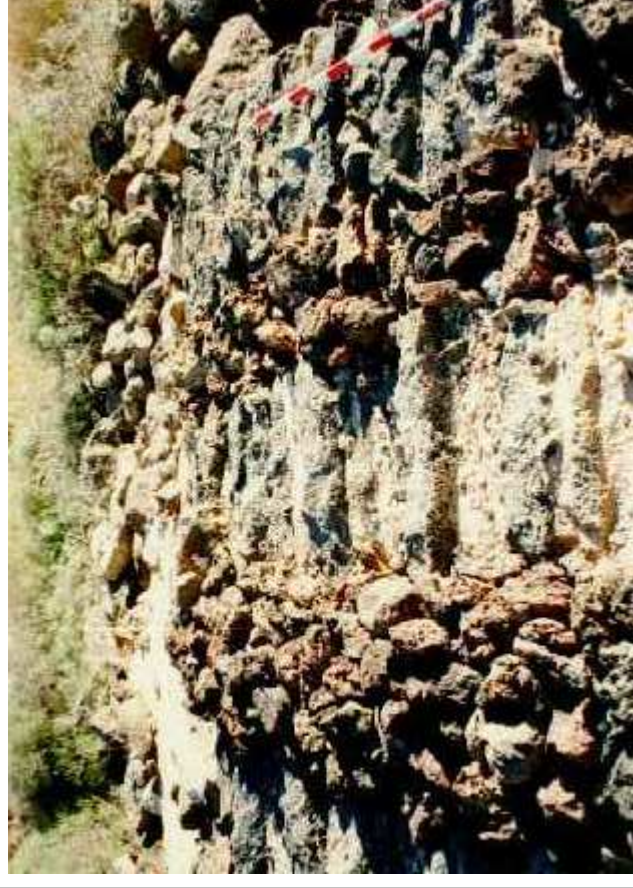
LOCALIZACIÓN			
ISLA	Lanzarote	MUNICIPIO	Yaiza
		LOCALIDAD	Cortijo La Mareta
FUNCIONALIDAD			
Económica			
CARACTERIZACIÓN			
USO ACTUAL			
Propio			
UBICACIÓN			
Camino al Cortijo			
DATOS ETNOGRÁFICOS			
Área de actividad: Hidráulica			
Tipo de entidad: Acequia			
Antigüedad: s. XX			
DATOS CULTURALES			
Acequia de planta de tendencia rectangular, con muros de piedra seca; brocal de piedra, y cubierta de piedra con los arcos que la sostiene, al descubierto. La estructura mide 12,30 por 7,40 m.

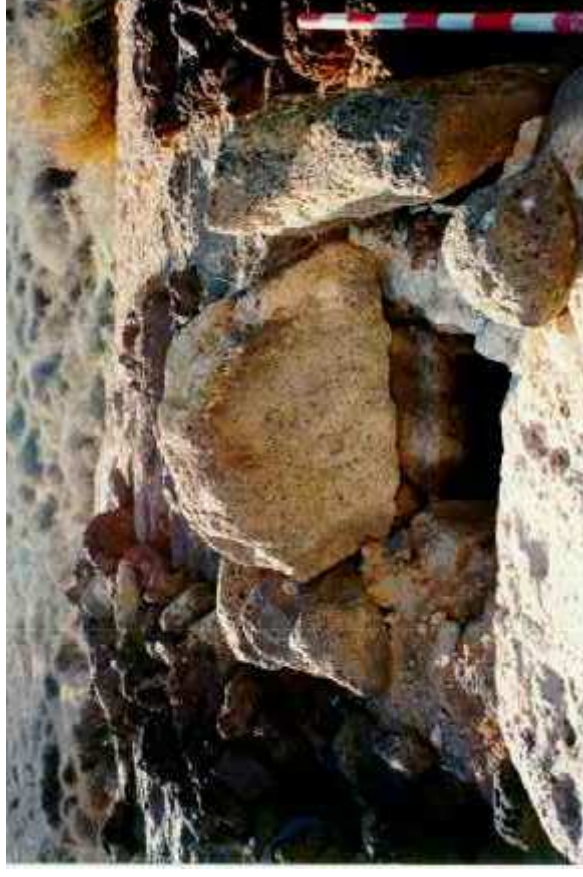
LOCALIZACIÓN			
ISLA	MUNICIPIO	YAIZA	LOCALIDAD
Lanzarote	Yaiza	Cortijo La Mareta	
FUNCIONALIDAD			
Económica			
CARACTERIZACIÓN			
USO ACTUAL			
Propio			
UBICACIÓN			
Camino del Cortijo a 150 m antes del mismo y al borde del camino.			
DATOS ETNOGRÁFICOS			
Área de actividad: Hidráulica			
Tipo de entidad: Acequia			
Antigüedad: s. XX			
DATOS CULTURALES			
Estructura de planta de tendencia rectangular, de 13,55 por 8,40 m., realizada con muros de piedra seca y barro, cubierta de barro y arcos de piedra y pavimento de barro y piedra.
