ANEXO 3: Inventario de patrimonio Etnográfico y Arqueológico

Inventario de patrimonio Etnográfico

**PLAN GENERAL DE ORDENACIÓN DEL TÉRMINO MUNICIPAL DE YAIZA (LANZAROTE)
INVENTARIO DEL PATRIMONIO ETNOGRÁFICO**

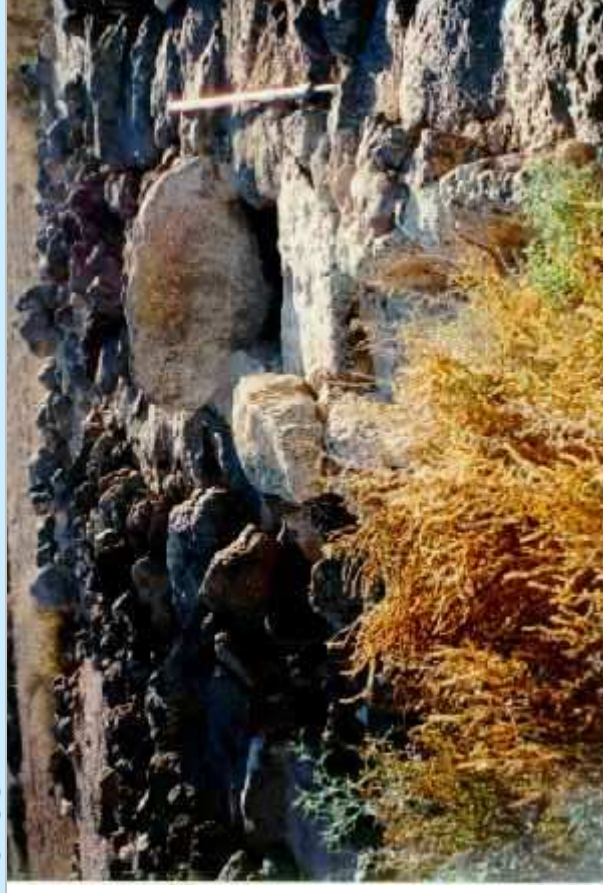
LOCALIZACIÓN			
ISLA	MUNICIPIO	YAIZA	LOCALIDAD
Lanzarote	Yaiza	Yaiza	Cortijo La Marena
FUNCIONALIDAD			
Económica			
CARACTERIZACIÓN			
USO ACTUAL			
Propio			
UBICACIÓN			
Camino del Cortijo al borde del camino. Cortijo La Marena			
DATOS ETNOGRÁFICOS			
Área de actividad: Hidráulica			
Tipo de entidad: Acequia			
Antigüedad: s. XX			
DATOS CULTURALES			
Estructura de planta de tendencia rectangular, con brocal, muros de piedra seca, cubierta de barro y pavimento de piedra y tierra. Parte de algunos arcos se encuentran al descubierto. La estructura mide 16,40 por 8,75 m. El entorno es zona de aguadas.

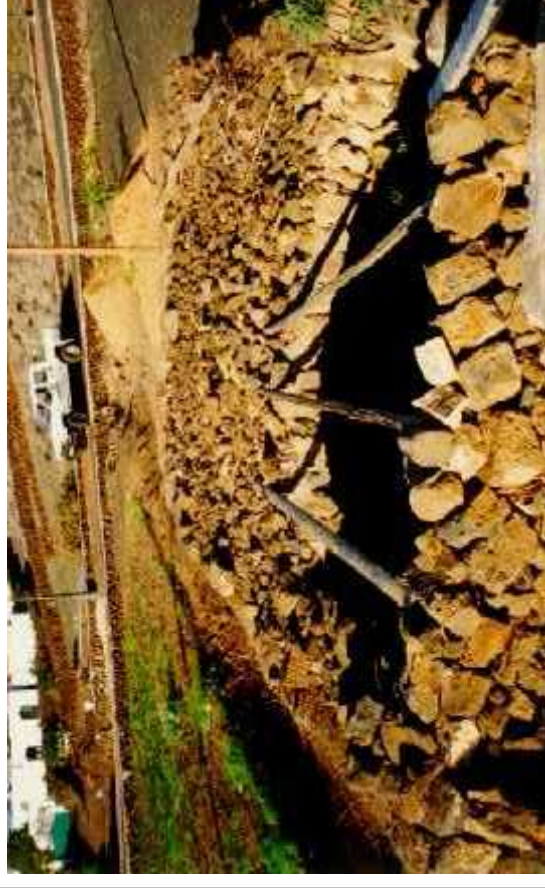
LOCALIZACIÓN			
ISLA	MUNICIPIO	YAIZA	LOCALIDAD
Lanzarote	Yaiza	Yaiza	Las Breñas
FUNCIONALIDAD			
Económica			
CARACTERIZACIÓN			
USO ACTUAL			
Propio			
UBICACIÓN			
La unidad se localiza en el propio núcleo de Las Breñas			
DATOS ETNOGRÁFICOS			
Área de actividad: Hidráulica			
Tipo de entidad: Acequia			
Antigüedad: s. XX			
DATOS CULTURALES			
Estructura de planta de tendencia rectangular, con muros de piedra seca, en ciertos puntos derruidos. Conserva una acogida, las cubiertas de piedra y techumbres de arcos de piedra, dos de los cuales están caídos. Se encuentra junto a un aljibe de nueva construcción. No conserva brocal. El entorno es de suelos agrícolas rejuvenecidos por emisiones más modernas.

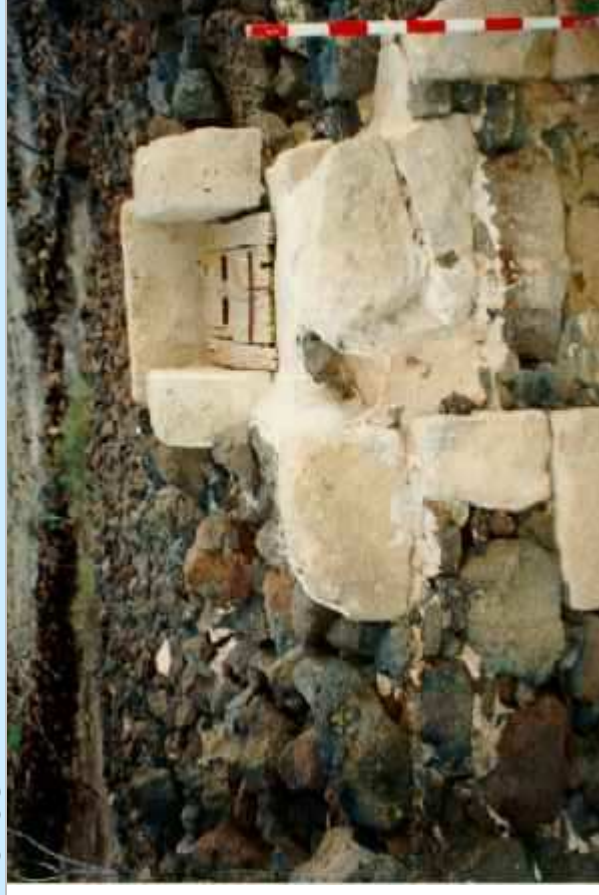
LOCALIZACIÓN			
ISLA	Lanzarote	MUNICIPIO	Yaiza
		LOCALIDAD	Llanos de la Calera
FUNCIONALIDAD			
Económica			
CARACTERIZACIÓN			
USO ACTUAL			
Propio			
UBICACIÓN			
La unidad se localiza al borde de la carretera que une el Janubio con Las Breñas, en el malpaís de La Atalaya.			
DATOS ETNOGRÁFICOS			
Área de actividad: Hidráulica			
Tipo de entidad: Acequia			
Antigüedad: s. XX			
DATOS CULTURALES			
Estructura de planta de tendencia rectangular, con muros de piedra y argamasa, rematados en las esquinas con cantos de arenisca. Cuenta con brocal de arenisca desde el que parte un pequeño canal que desemboca en un muro donde posiblemente estuviera una pila, escalera de acceso al brocal, cubierta de ripio, La altura del edificio es irregular, siendo la medida de 1 m.

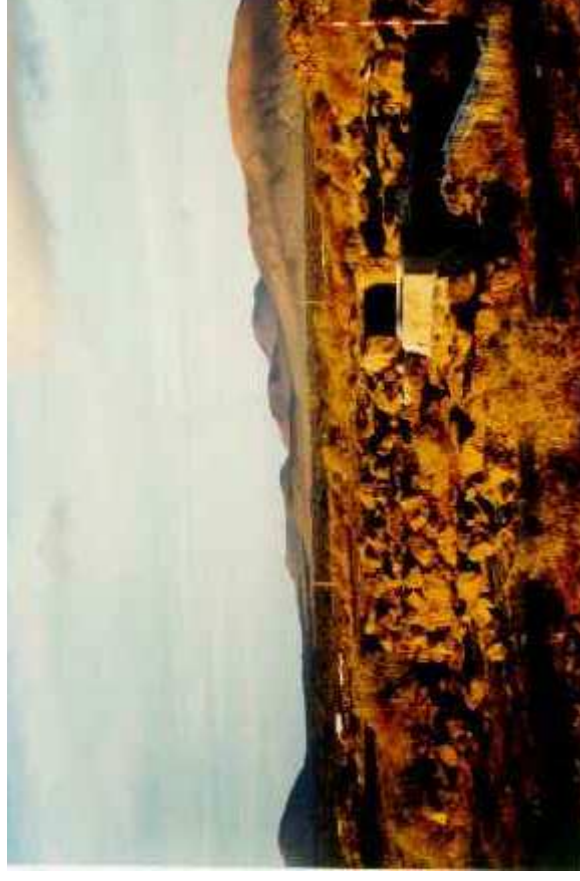
LOCALIZACIÓN			
ISLA	Lanzarote	MUNICIPIO	Yaiza
		LOCALIDAD	Llanos de la Calera
FUNCIONALIDAD			
Económica			
CARACTERIZACIÓN			
USO ACTUAL			
Propio			
UBICACIÓN			
La unidad se localiza al borde de la carretera que une el Janubio con Las Breñas, en el malpaís de La Atalaya.			
DATOS ETNOGRÁFICOS			
Área de actividad: Hidráulica			
Tipo de entidad: Acequia			
Antigüedad: s. XX			
DATOS CULTURALES			
Estructura de planta de tendencia rectangular, con brocal de piedra al que se accede por medio de una rampa, y en el que se encuentra una pila de reciente factura, en cemento. Muros de piedra seca, cubierta de piedra y barro y techos de arcos de piedra. La altura del edificio varía, adaptándose al desnivel del terreno de tal modo que el extremo NE. se encuentra a nivel de superficie.

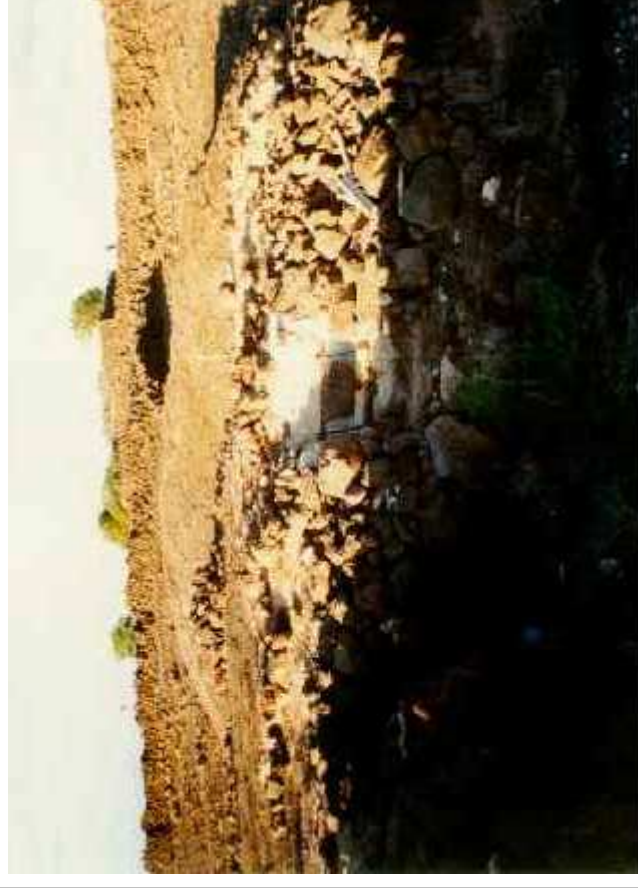
LOCALIZACIÓN			
ISLA	Lanzarote	MUNICIPIO	Yaiza
		LOCALIDAD	Las Breñas
FUNCIONALIDAD			
Económica			
CARACTERIZACIÓN			
USO ACTUAL			
Propio			
UBICACIÓN			
La unidad se localiza en el propio núcleo de Las Breñas			
DATOS ETNOGRÁFICOS			
Área de actividad: Hidráulica			
Tipo de entidad: Acequia			
Antigüedad: s. XX			
DATOS CULTURALES			
Estructura de planta de tendencia rectangular, con brocal de piedra a nivel de cubierta, muros de piedra seca, cubierta de piedra y rampa de acceso al brocal. Aljibe mayor adosado a la misma aljibe en uso. La estructura mide 5,80 por 7,40 m. El brocal mide 0,60 por 0,50 m y la rampa 0,40 por 0,50 m. La altura varía siendo la media de 1 m. Entorno es de suelos marrones rejuvenecidos y pedregosos. Paisaje agrícola y ganadero.

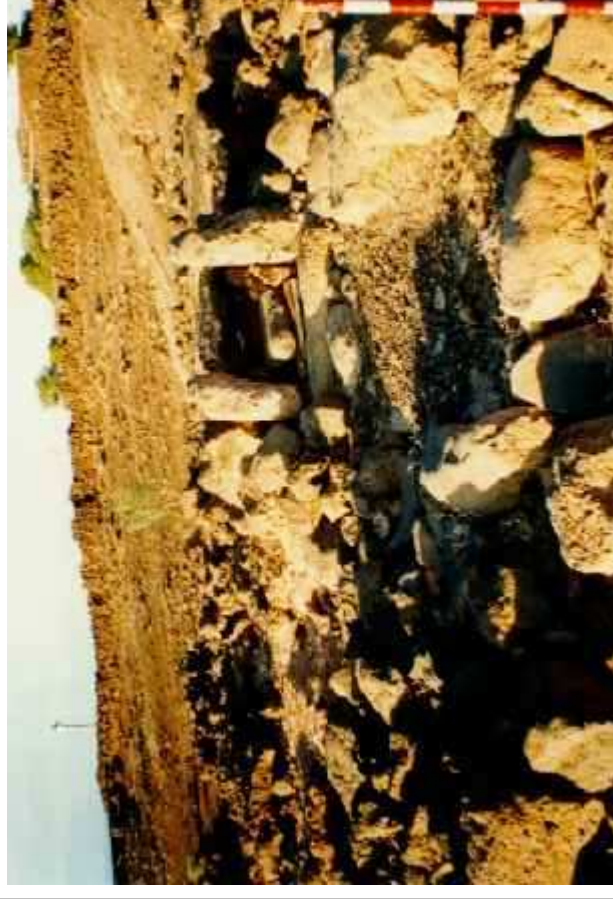
LOCALIZACIÓN			
ISLA	Lanzarote	MUNICIPIO	Yaiza
		LOCALIDAD	Las Breñas
FUNCIONALIDAD			
Económica			
CARACTERIZACIÓN			
USO ACTUAL			
Propio			
UBICACIÓN			
La unidad se localiza en el propio núcleo de Las Breñas			
DATOS ETNOGRÁFICOS			
Área de actividad: Hidráulica			
Tipo de entidad: Acequia			
Antigüedad: s. XX			
DATOS CULTURALES			
Estructura de planta de tendencia rectangular, con brocal de piedra, una pequeña rampa de acceso. Muros de piedra seca cubiertos de barro y techos de arcos de piedra. En la parte posterior hay, adosado, otro pequeño aljibe. Cuenta asimismo con una acogida situada en el lateral W. Paisaje agrario abandonado.

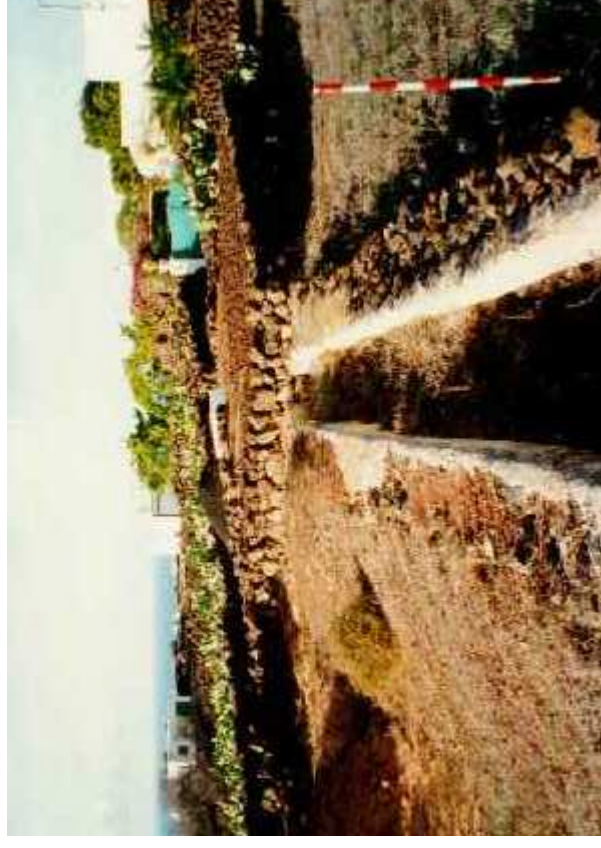
LOCALIZACIÓN			
ISLA	MUNICIPIO	YAIZA	LOCALIDAD
Lanzarote	Yaiza	Yaiza	Las Breñas
FUNCIONALIDAD			
Económica			
CARACTERIZACIÓN			
USO ACTUAL			
Propio			
UBICACIÓN			
La unidad se localiza en el propio núcleo de Las Breñas			
DATOS ETNOGRÁFICOS			
Área de actividad: Hidráulica			
Tipo de entidad: Acequia			
Antigüedad: s. XX			
DATOS CULTURALES			
Estructura de planta de tendencia rectangular, con brocal encajado y pintado de blanco y canal de acogida proveniente del camino hasta el aljibe, cuya primera parte es de piedra seca y la segunda de piedra enfoscada de cal en su interior. Las cubiertas son de rofe y ripio, muros de piedra seca y arcos de canto. Existe una escalera de dos peldaños para acceder a la cubierta.

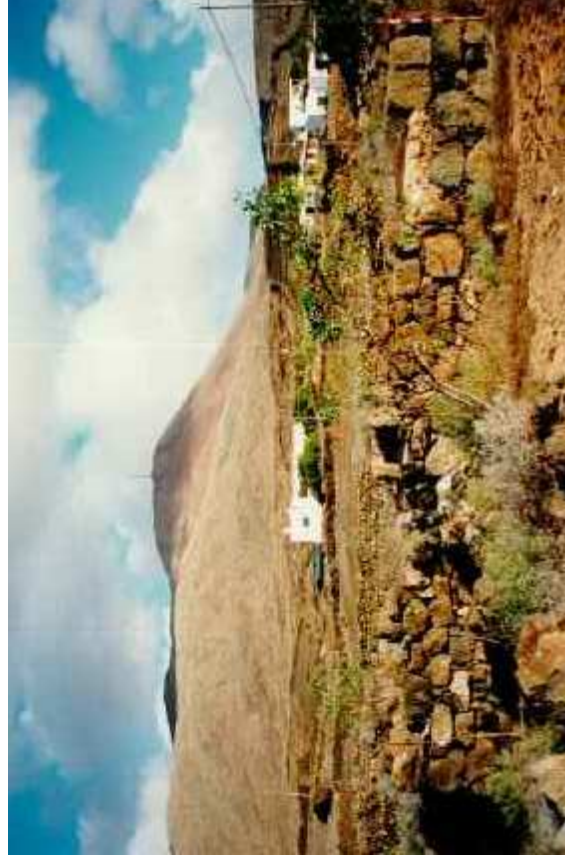
LOCALIZACIÓN			
ISLA	Lanzarote	MUNICIPIO	Yaiza
		LOCALIDAD	Cortijo La Mareta
FUNCIONALIDAD			
Económica			
CARACTERIZACIÓN			
USO ACTUAL			
Propio			
UBICACIÓN			
La Unidad se encuentra en el Camino Cortijo de La Punta, en la carretera Yaiza-Playa Blanca.			
DATOS ETNOGRÁFICOS			
Área de actividad: Hidráulica			
Tipo de entidad: Acequia			
Antigüedad: s. XX			
DATOS CULTURALES			
Estructura de planta de tendencia rectangular de 7,40 por 9,90 m, con muros de piedra seca; brocal de piedra; cubierta de canto, piedra y barro y con algunos de los arcos que sustentan la techumbre, al descubierto. Las piedras del borde del muro se encuentran semilabradas. Cuenta con acogida, en la parte trasera y con dos pilas, una, dentro de la propia estructura y la segunda, construida en el muro, fuera del cuerpo del aljibe; ambas son de piedra enfoscadas de cal.

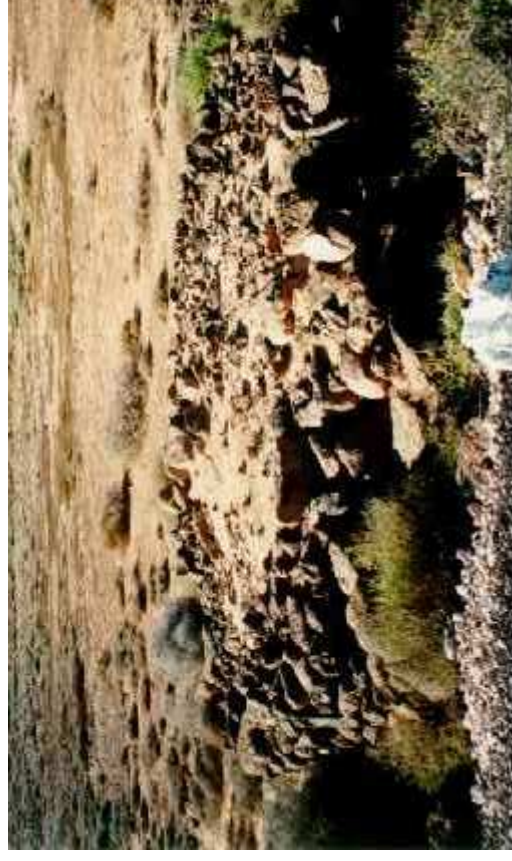
LOCALIZACIÓN			
ISLA	MUNICIPIO	YAIZA	LOCALIDAD
Lanzarote	Yaiza	Cortijo La Mareta	
FUNCIONALIDAD			
Económica			
CARACTERIZACIÓN			
USO ACTUAL			
Propio			
UBICACIÓN			
Antigua ctra. Yaiza Playa Blanca, al borde de la carretera, en su margen derecha.			
DATOS ETNOGRÁFICOS			
Área de actividad: Hidráulica			
Tipo de entidad: Acequia			
Antigüedad: s. XX			
DATOS CULTURALES			
Estructura de planta de tendencia rectangular, de 5,85 por 6,75 m, con brocal de piedra y pequeña acogida. Los muros son de piedra seca y la cubierta de piedra y barro, mayoritariamente desprovisto de él por pérdida, quedando al descubierto los arcos que la sustentan. El interior y el pavimento son de piedra, arena y cal.

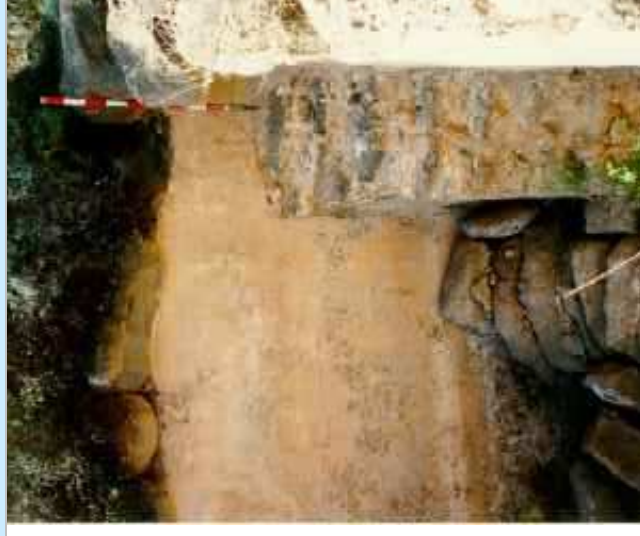
LOCALIZACIÓN			
ISLA	Lanzarote	MUNICIPIO	Yaiza
		LOCALIDAD	Cortijo La Mareta
FUNCIONALIDAD			
Económica			
CARACTERIZACIÓN			
USO ACTUAL			
Propio			
UBICACIÓN			
Camino del Cortijo al borde del camino.			
DATOS ETNOGRÁFICOS			
Área de actividad: Hidráulica			
Tipo de entidad: Acequia			
Antigüedad: s. XX			
DATOS CULTURALES			
Estructura de planta de tendencia rectangular de 12,05 por 5,16 m			
En las paredes interiores y el pavimento puede observarse el trabajo de recubrimiento, con una primera hilada de piedra cogida con argamasa, un segundo tramo con capa de cal e incrustaciones de ripio, y el tercer tramo con enfoscado de cal completamente liso. Conserva parte del muro exterior, de piedra seca y tres arcos del techo En la esquina NW hay una escalera que da al interior del aljibe, para facilitar su limpieza y conservación, de piedra y cal.

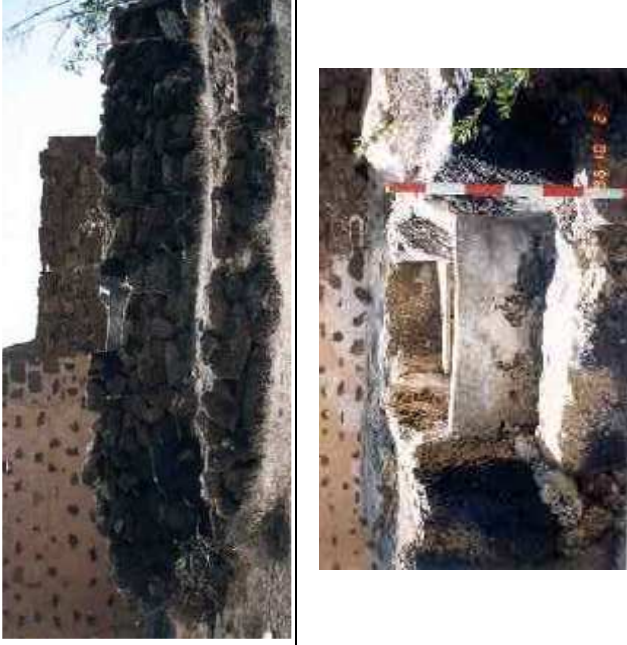
LOCALIZACIÓN			
ISLA	MUNICIPIO	YAIZA	LOCALIDAD
Lanzarote	Yaiza	Yaiza	Casas de Femés
FUNCIONALIDAD			
Económica			
CARACTERIZACIÓN			
USO ACTUAL			
En uso, aunque semiabandonado.			
UBICACIÓN			
La unidad se localiza en Las Casas de Femés, a orillas de la carretera que une Uga con Femés, cercana a Caldera Riscada.			
DATOS ETNOGRÁFICOS			
Área de actividad: Hidráulica			
Tipo de entidad: Aljibe			
Antigüedad: Sin determinar			
DATOS CULTURALES			
Elemento aislado con vivienda, se trata de una estructura, de planta de tendencia rectangular, que cuenta con brocal de piedra, escalera, de acceso, de canto y piedra, arcos de canto, cubierta de enarenado y con acogida encalada. Las dimensiones del aljibe son medianas con esquinas redondeadas.

ESTADO DE CONSERVACION
NIVEL DE RIESGO
Medio
ESTADO DE CONSERVACIÓN GENERAL
Regular
INTERVENCIÓN RECOMENDADA
Restauración conservación y reutilización.
PRIORIDAD DE LA ACCIÓN RECOMENDADA
Sin especificar
DOCUMENTACIÓN
Inventario Patrimonio Etnográfico del T. M. de Yaiza. D.G.P.H., Cabildo Insular de Lanzarote, Unidad de Patrimonio Histórico-Artístico, 1996.

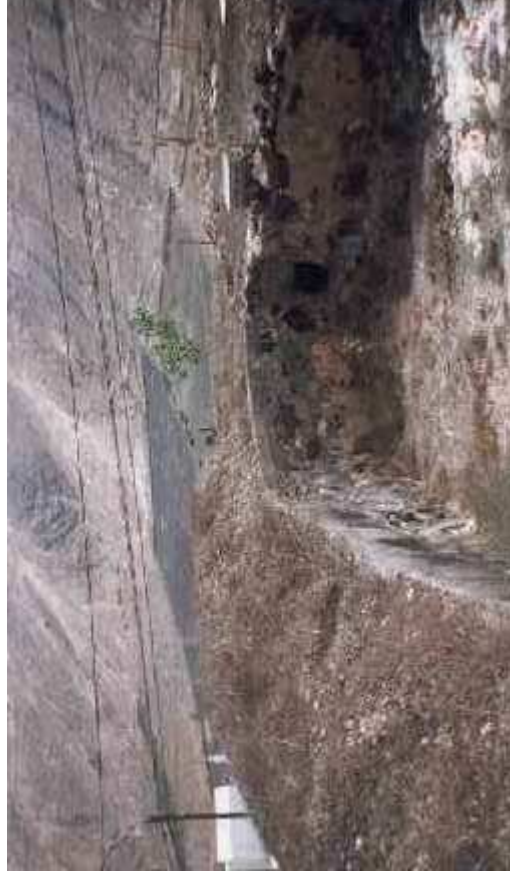
LOCALIZACIÓN			
ISLA	Lanzarote	MUNICIPIO	Yaiza
		LOCALIDAD	Femés
FUNCIONALIDAD			
Económica			
CARACTERIZACIÓN			
USO ACTUAL			
Sin especificar			
UBICACIÓN			
Entrada de Femés a Las Casitas, próximo al colegio, en la ladera de la montaña.			
DATOS ETNOGRÁFICOS			
Área de actividad: Hidráulica			
Tipo de entidad: Aljibe			
Antigüedad: Sin determinar			
DATOS CULTURALES			
Estructura de planta rectangular que se encuentra a ras del terreno, realizada en piedra, canto y cal. Cuenta con brocal de piedra; pileta en su parte frontal, de la que sólo quedan los cimientos; acogida, reparada recientemente con piedra, cal y cemento y techos de arcos de canto.

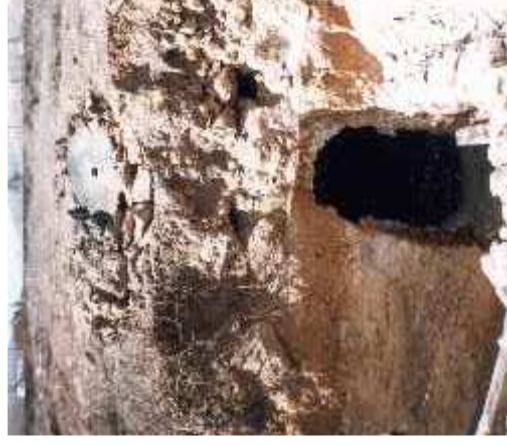
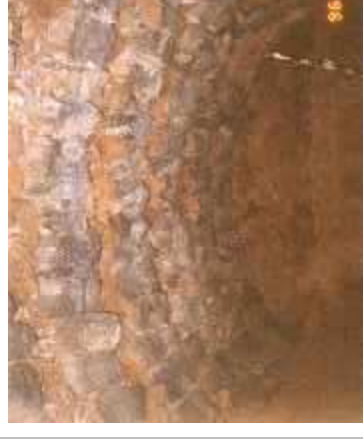
LOCALIZACIÓN			
ISLA	Lanzarote	MUNICIPIO	Yaiza
		LOCALIDAD	Casas de Femés
FUNCIONALIDAD			
Económica			
CARACTERIZACIÓN			
USO ACTUAL			
Sin especificar			
UBICACIÓN			
La unidad se localiza en Las Casas de Femés, a orillas de la carretera que une Uga con Femés.			
DATOS ETNOGRÁFICOS			
Área de actividad: Hidráulica			
Tipo de entidad: Aljibe			
Antigüedad: Sin determinar			
DATOS CULTURALES			
Estructura de planta de tendencia rectangular, elaborada en piedra y mortero de cal. Cuenta con coladera y brocal de piedra y cemento, un depósito a modo de coladera en uno de los laterales del aljibe, (parte derecha del brocal). El lateral SW cuenta con una cubierta, de piedra y tierra, en la que se observa perfectamente los arcos de piedra que la sostienen.

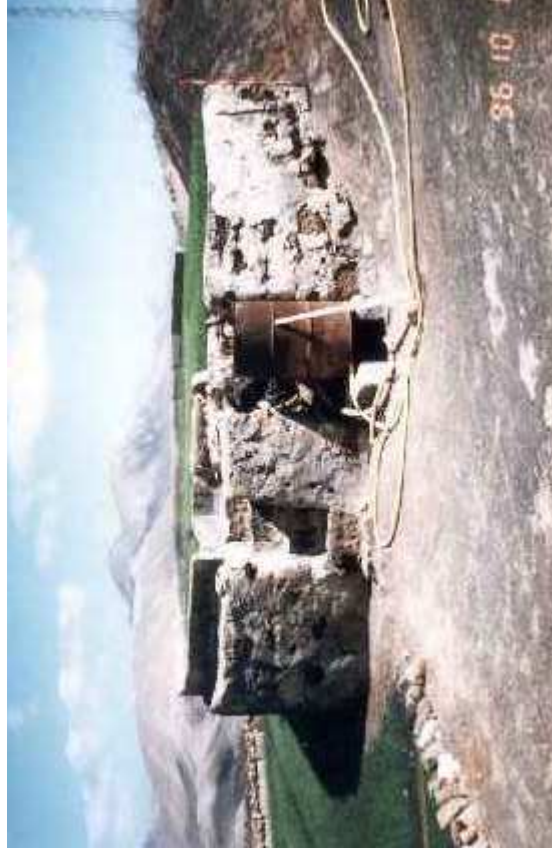
LOCALIZACIÓN			
ISLA	MUNICIPIO	YAIZA	LOCALIDAD
Lanzarote	Yaiza	Casas de Femés	
FUNCIONALIDAD			
Económica			
CARACTERIZACIÓN			
USO ACTUAL			
Sin especificar			
UBICACIÓN			
La unidad se localiza en Las Casas de Femés, a orillas de la carretera que une Uga con Femés.			
DATOS ETNOGRÁFICOS			
Área de actividad: Hidráulica			
Tipo de entidad: Aljibe			
Antigüedad: Sin determinar			
DATOS CULTURALES			
Estructura de planta de tendencia rectangular. Posee pileta y un pequeño bebedero para las aves. El aljibe sobresale del terreno con puerta de acceso para su limpieza. Tiene en el pavimento una pila de bloques para delimitar el semillero que se sitúa en la cubierta. El brocal y los arcos son de canto. Se accede al brocal por dos escaleras en disposición paralela. El techo se utiliza para la plantación de cebollino.

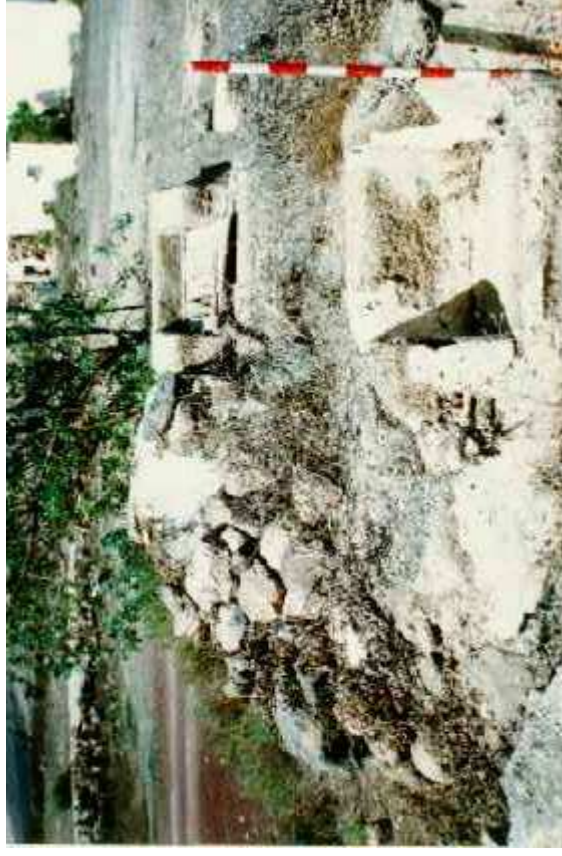
LOCALIZACIÓN			
ISLA	MUNICIPIO	YAIZA	LOCALIDAD
Lanzarote	Yaiza	Casas de Femés	
FUNCIONALIDAD			
Económica			
CARACTERIZACIÓN			
USO ACTUAL			
Propio			
UBICACIÓN			
La unidad se localiza en Las Casas de Femés, a orillas de la carretera que une Uga con Femés.			
DATOS ETNOGRÁFICOS			
Área de actividad: Hidráulica			
Tipo de entidad: Acequia			
Antigüedad: s. XX			
DATOS CULTURALES			
Estructura de planta de tendencia rectangular con esquinas redondeadas. Cuenta con una pileta redonda y brocal, ambos de canto encalado y acceso de un peldaño de canto. La cubierta es de barro y tanto el interior como el pavimento son de piedra, canto, arena y cal. Parte de la estructura se encuentra caída. Forma parte de un conjunto de aljibes que se encuentran en un radio de 75 m.

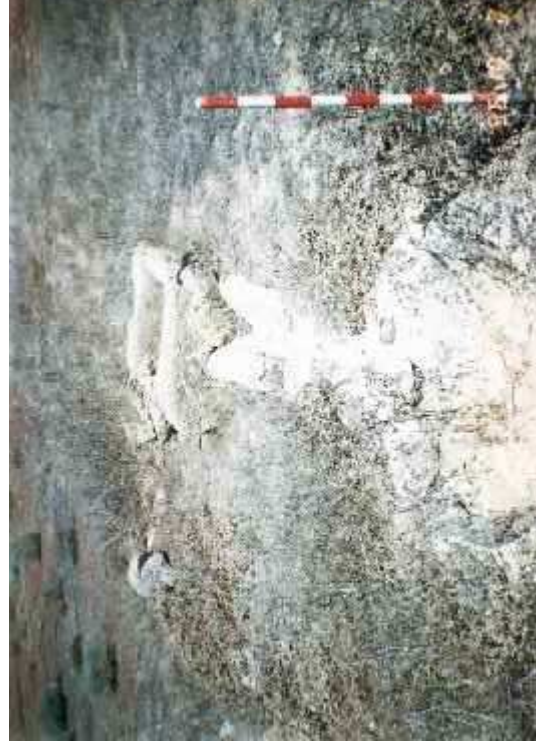
LOCALIZACIÓN			
ISLA	MUNICIPIO	YAIZA	LOCALIDAD
Lanzarote	Yaiza	Yaiza	Casas de Femés
FUNCIONALIDAD			
Económica			
CARACTERIZACIÓN			
USO ACTUAL			
Sin Especificar			
UBICACIÓN			
La unidad se localiza en Las Casas de Femés, a orillas de la carretera que une Uga con Femés.			
DATOS ETNOGRÁFICOS			
Área de actividad: Hidráulica			
Tipo de entidad: Aljibe			
Antigüedad: Sin determinar			
DATOS CULTURALES			
Aljibe de planta de tendencia rectangular, con dos brocales y dos piletas a cada lado de los brocales, y una coladera. La estructura está totalmente cubierta de rofe rojo menos la coladera. Cuenta con dos brocales con pileta unida por un canal al brocal. La pileta situada en el lado norte es el brocal que queda a nivel de la cubierta y la pileta es de planta alta, con un canal en forma de rampa. El brocal del lateral sur es de planta alta y la pila se encuentra a nivel de la cubierta con canal en rampa. Destaca la pila de piedra tallada, así como la tipología de los brocales, con dos piletas y dos accesos. Forma parte de un conjunto de cuatro aljibes que se encuentran en un radio de 75 mts.

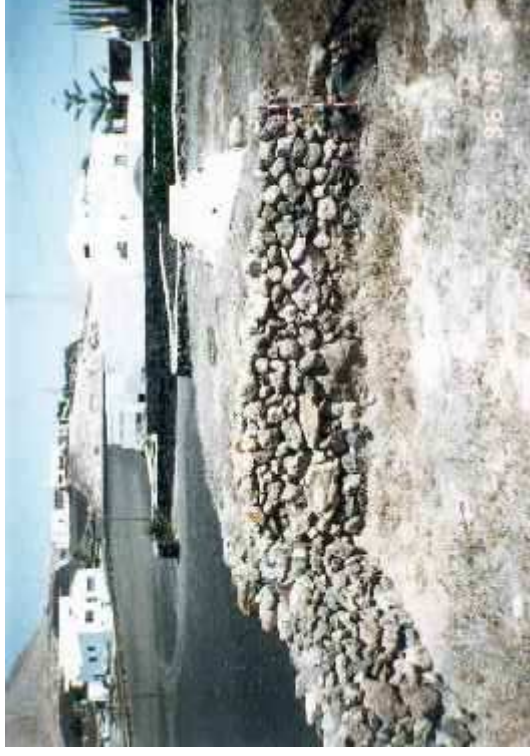
LOCALIZACIÓN			
ISLA	MUNICIPIO	YAIZA	LOCALIDAD
Lanzarote	Yaiza	Yaiza	Casas de Femés
FUNCIONALIDAD			
Económica			
CARACTERIZACIÓN			
USO ACTUAL			
Sin especificar			
UBICACIÓN			
La unidad se localiza en Las Casas de Femés, a orillas de la carretera que une Uga con Femés.			
DATOS ETNOGRÁFICOS			
Área de actividad: Hidráulica			
Tipo de entidad: Aljibe			
Antigüedad: Sin determinar			
DATOS CULTURALES			
Pequeño aljibe rectangular en piedra, albeado, que cuenta con dos brocales encalados. El situado a la izquierda del aljibe, tiene la base de piedra y la estructura de canto, plano, alta y el de la derecha, es de canto. La parte delantera de la estructura se encuentra a nivel de la carretera. La unidad descrita forma parte de un conjunto de cuatro aljibes que presentan, todos ellos, cuatro brocales.

ESTADO DE CONSERVACION
NIVEL DE RIESGO
Bajo
ESTADO DE CONSERVACIÓN GENERAL
Bueno
INTERVENCIÓN RECOMENDADA
Restauración, conservación y reutilización. Acondicionamiento del entorno.
PRIORIDAD DE LA ACCIÓN RECOMENDADA
Sin especificar
DOCUMENTACIÓN
Inventario Patrimonio Etnográfico del T. M. de Yaiza. D.G.P.H., Cabildo Insular de Lanzarote, Unidad de Patrimonio Histórico-Artístico, 1996.

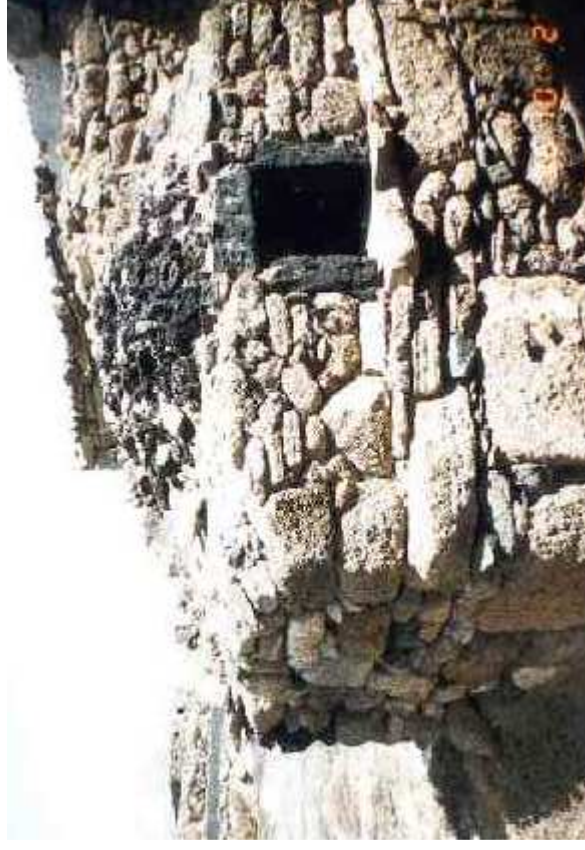
LOCALIZACIÓN			
ISLA	Lanzarote	MUNICIPIO	Yaiza
		LOCALIDAD	Casas de Femés
FUNCIONALIDAD			
Económica			
CARACTERIZACIÓN			
USO ACTUAL			
Sin especificar			
UBICACIÓN			
La unidad se localiza en Las Casas de Femés, a orillas de la carretera que une Uga con Femés.			
DATOS ETNOGRÁFICOS			
Área de actividad: Hidráulica			
Tipo de entidad: Aljibe			
Antigüedad: Sin determinar			
DATOS CULTURALES			
Estructura de pequeñas dimensiones, de planta circular. Elaborada en piedra, canto y enfoscada con cal. La cubierta es de piedra, canto y arcos de piedra. La parte trasera se encuentra junto a la carretera y la delantera a nivel con la era. Forma parte de un conjunto mayor integrado por hornos, era, vivienda y cuarto de aperos.

Bajo

Bueno

Restauración y conservación

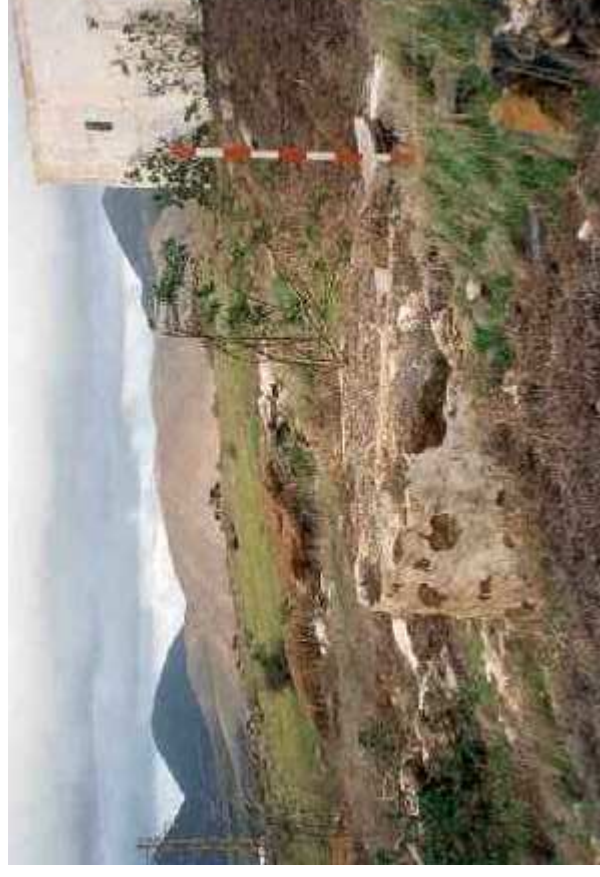
LOS CANTOS II ET/35034/26

LOCALIZACIÓN			
ISLA	MUNICIPIO	YAIZA	LOCALIDAD
Lanzarote	Yaiza	Yaiza	Casas de Femés
FUNCIONALIDAD			
Económica			
CARACTERIZACIÓN			
USO ACTUAL			
Sin especificar			
UBICACIÓN			
La unidad se localiza en Las Casas de Femés, a orillas de la carretera que une Uga con Femés.			
DATOS ETNOGRÁFICOS			
Área de actividad: Hidráulica			
Tipo de entidad: Aljibe			
Antigüedad: Sin determinar			
DATOS CULTURALES			
Estructura de planta de tendencia circular de 3,00 mts. por 2,50 mts. con desagüe y brocal. En su parte de acceso al brocal esta a nivel con el camino. Forma parte de una vivienda aunque está a unos 25 mts. de la misma. El brocal se encuentra roto.

Bajo

Bueno

Restauración y reutilización. Limpieza. Instalación de la puerta de madera. Restauración del brocal.

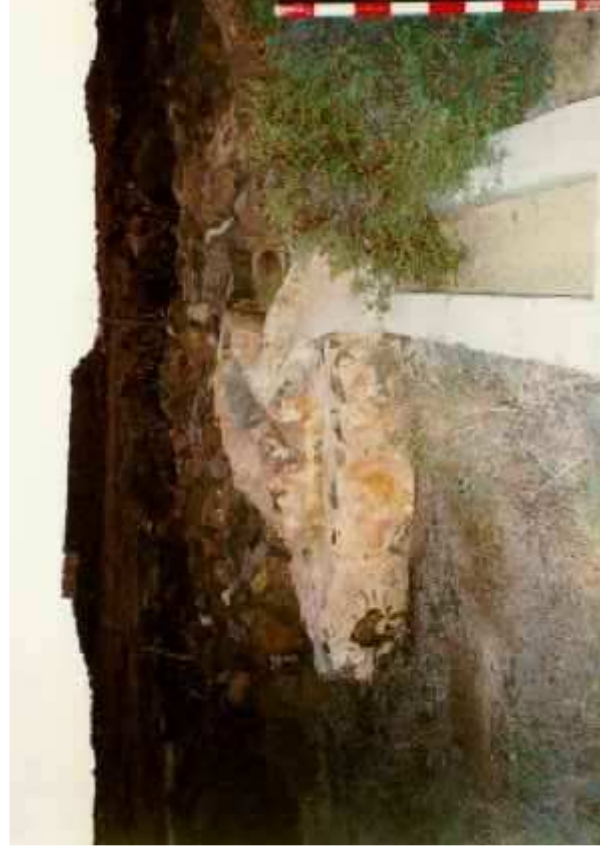
LOCALIZACIÓN			
ISLA	Lanzarote	MUNICIPIO	Yaiza
		LOCALIDAD	Llanos de la Calera
FUNCIONALIDAD			
Económica			
CARACTERIZACIÓN			
USO ACTUAL			
Propio			
UBICACIÓN			
La Unidad se localiza en la margen izquierda de la Carretera Yaiza-Playa Blanca en las cercanías del cruce que conduce a las Breñas.			
DATOS ETNOGRÁFICOS			
Área de actividad: Hidráulica			
Tipo de entidad: Acequia			
Antigüedad: s. XX			
DATOS CULTURALES			
Estructura de planta de tendencia rectangular, con brocal de piedra y pileta adosada, de piedra al exterior y el interior enfoscado con cal, desde donde parte un canal hacia la pileta mayor igualmente de piedra al exterior y enfoscada al interior, y un canal de obra nuevo. Los muros son de piedra seca y la cubierta es de arena y barro. La Unidad descrita forma parte de un conjunto de cuatro aljibes en un radio de 100 m.

Medio

Regular

Restauración y reutilización. Acondicionamiento del entorno.

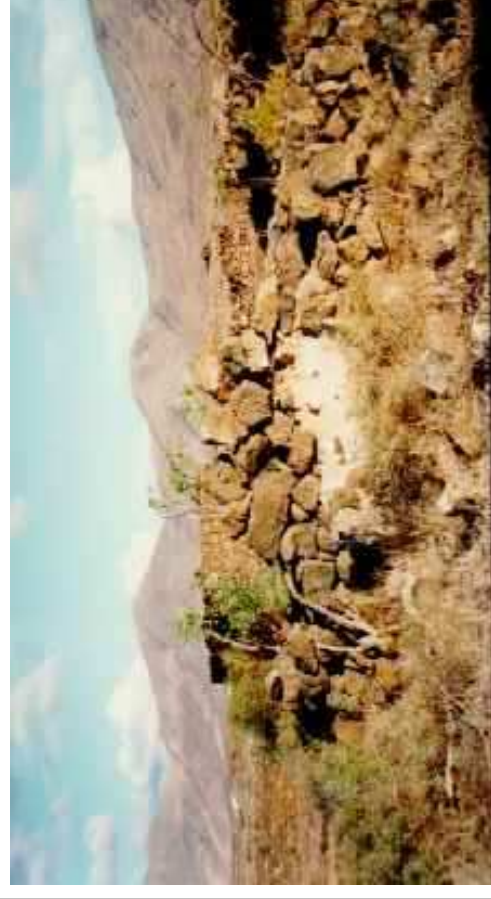
LLANOS DE LA CALERA II ET/35034/18

LOCALIZACIÓN			
ISLA	MUNICIPIO	YAIZA	LOCALIDAD
Lanzarote	Yaiza	Yaiza	Llanos de la Calera
FUNCIONALIDAD			
Económica			
CARACTERIZACIÓN			
USO ACTUAL			
Propio			
UBICACIÓN			
La Unidad se localiza en la margen izquierda de la Carretera Yaiza-Playa Blanca en las cercanías del cruce que conduce a las Breñas.			
DATOS ETNOGRÁFICOS			
Área de actividad: Hidráulica			
Tipo de entidad: Acequia			
Antigüedad: s. XX			
DATOS CULTURALES			
Estructura de planta de tendencia rectangular, con muros de piedra seca, brocal de piedra y un canal que llega hasta la parte trasera del aljibe. En este lugar se encuentra una piedra y probablemente tenía que haber una pila, que han extraído. La acequia se encuentra cubierta de arena y barro. Algunos arcos de la cubierta se encuentran a descubierto. La altura del edificio es irregular siendo la media 0,50 m.

Medio

Regular

Restauración y reutilización. Acondicionamiento del entorno.

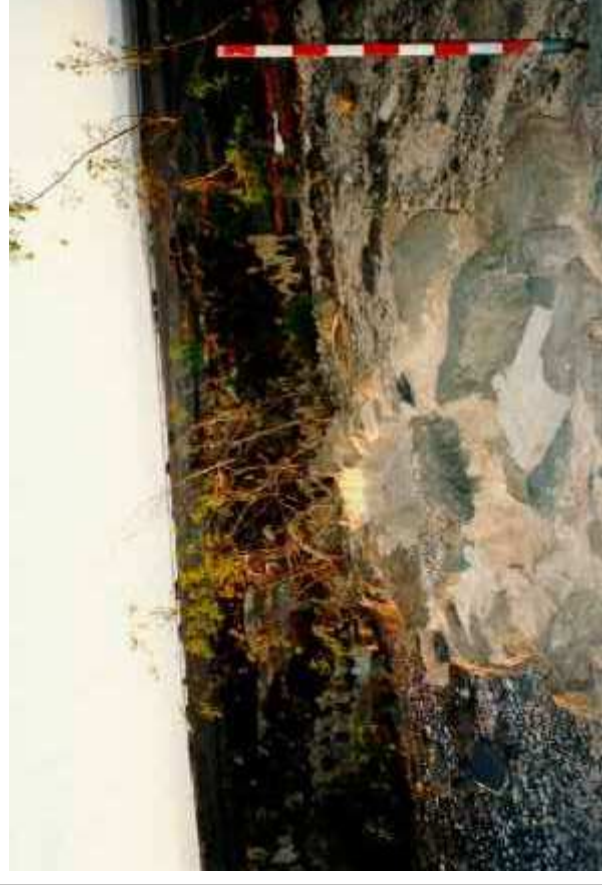
LOCALIZACIÓN			
ISLA	Lanzarote	MUNICIPIO	Yaiza
		LOCALIDAD	Llanos de la Calera
FUNCIONALIDAD			
Económica			
CARACTERIZACIÓN			
USO ACTUAL			
Propio			
UBICACIÓN			
La Unidad se localiza en la margen izquierda de la Carretera Yaiza-Playa Blanca en las cercanías del cruce que conduce a las Breñas.			
DATOS ETNOGRÁFICOS			
Área de actividad: Hidráulica			
Tipo de entidad: Acequia			
Antigüedad: s. XX			
DATOS CULTURALES			
Estructura de planta de tendencia rectangular, con brocal de piedra, canto y arenisca, muros de piedra seca, cubierta de arena y barro con algunos arcos al descubierto. Posee una pileta y un canal que desemboca en una pila mayor, de planta semicircular y escalera de acceso. El canal sólo está enfoscado en su interior y el exterior es de piedra. La pila es de piedra enfoscada con cal.

Medio

Regular

Restauración y reutilización. Acondicionamiento del entorno.

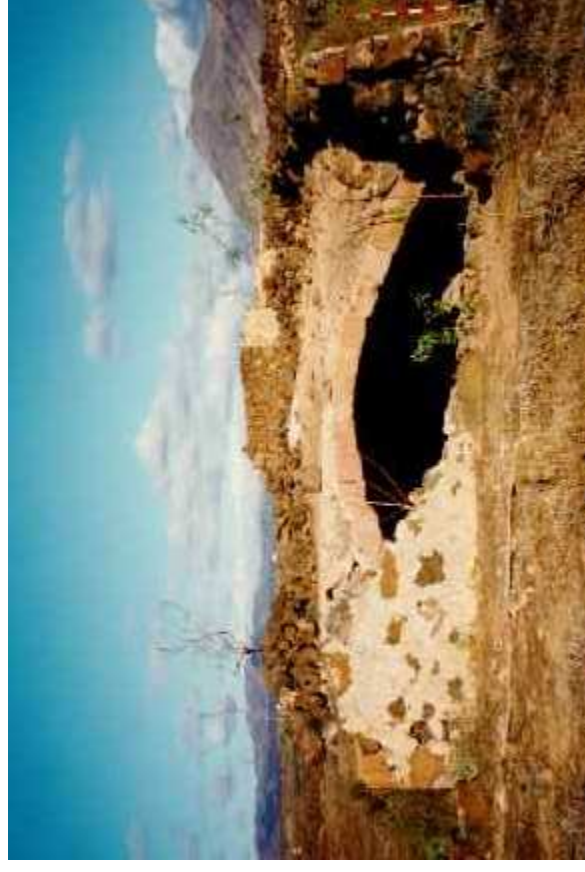
LOCALIZACIÓN			
ISLA	Lanzarote	MUNICIPIO	Yaiza
		LOCALIDAD	Llanos de la Calera
FUNCIONALIDAD			
Económica			
CARACTERIZACIÓN			
USO ACTUAL			
Propio			
UBICACIÓN			
La Unidad se localiza en la margen izquierda de la Carretera Yaiza-Playa Blanca en las cercanías del cruce que conduce a las Breñas.			
DATOS ETNOGRÁFICOS			
Área de actividad: Hidráulica			
Tipo de entidad: Acequia			
Antigüedad: s. XX			
DATOS CULTURALES			
Estructura de planta de tendencia rectangular, con escalera de acceso, brocal de piedra, pileta adosada al brocal y un canal, parcialmente roto, que parte desde el brocal y llega al otro extremo. La parte inferior del muro es de piedra vista enfoscada de cal, mientras que la superior es de piedra seca. La cubierta es de arena y barro y algunos arcos están al descubierto y son de canto.

Alto

Malo

Restauración.

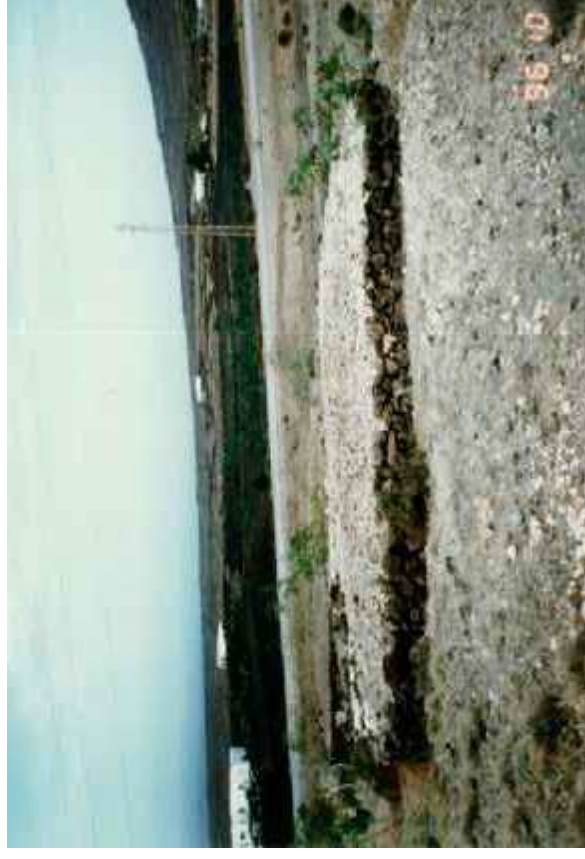
MACIOT I ET/35034/61

LOCALIZACIÓN			
ISLA	Lanzarote	MUNICIPIO	Yaiza
		LOCALIDAD	Maciot
FUNCIONALIDAD			
Económica			
CARACTERIZACIÓN			
USO ACTUAL			
Propio			
UBICACIÓN			
Carretera de Papagayo a Femés, frente a las últimas casas de Maciot, y bajo la Degollada del Portugués.			
DATOS ETNOGRÁFICOS			
Área de actividad: Hidráulica			
Tipo de entidad: Acequia			
Antigüedad: s. XX			
DATOS CULTURALES			
Acequia de 11,50 por 6,70 m, con brocal de piedra y plataforma para acceder al brocal. Posee una coladera y dos acogidas a modo de canal. La estructura está elaborada con muros de piedra seca, interior recubierto de cal y de arcos de canto que sostienen una cubierta de ripio y barro. El entorno corresponde a un paisaje agrícola y ganadero.

Medio

Regular

Restauración y reutilización. Acondicionamiento.

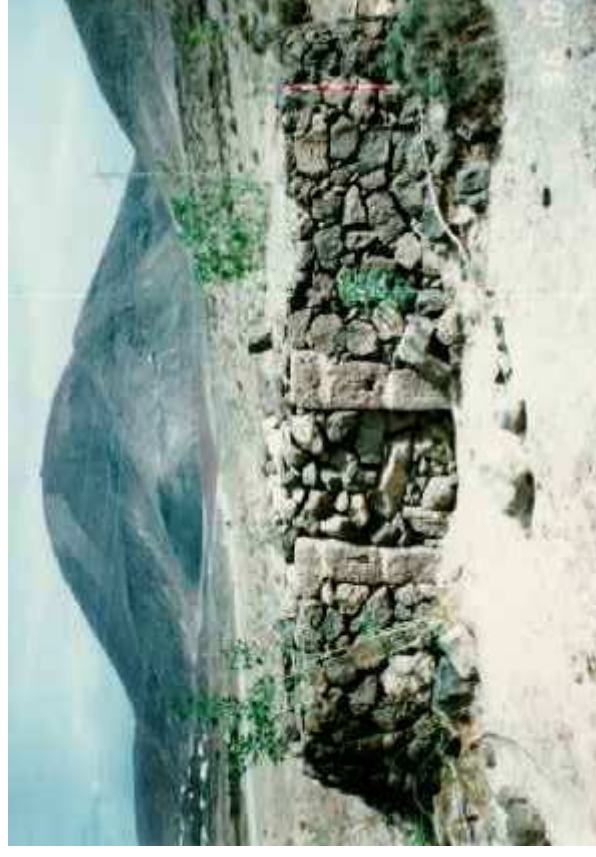
MACIOT II ET/35034/62

LOCALIZACIÓN			
ISLA	MUNICIPIO	YAIZA	LOCALIDAD
Lanzarote	Yaiza	Yaiza	Maciot
FUNCIONALIDAD			
Económica			
CARACTERIZACIÓN			
USO ACTUAL			
Propio			
UBICACIÓN			
Carretera de Papagayo a Femés, frente a las últimas casas de Maciot, y bajo la Degollada del Portugués.			
DATOS ETNOGRÁFICOS			
Área de actividad: Hidráulica			
Tipo de entidad: Acequia			
Antigüedad: s. XX			
DATOS CULTURALES			
Acequia de planta de tendencia rectangular, con esquinas redondeadas, elaborada con muros de piedra seca, arcos de canto que sostiene la cubierta de ripio y barro. El interior y el pavimento está realizados con piedra recubierta de cal. Cuenta con brocal de piedra y una pequeña pileta para llenar una pila mayor, que está junto a la escalera de acceso. La escalera posee varios escalones para acceder al brocal. Presenta una puerta con marco de canto que actualmente se encuentra tapiada. La estructura mide 10,80 por 7 m. pila situada sobre el aljibe.

Medio

Regular

Restauración, reutilización y mantenimiento. Importante para la avifauna

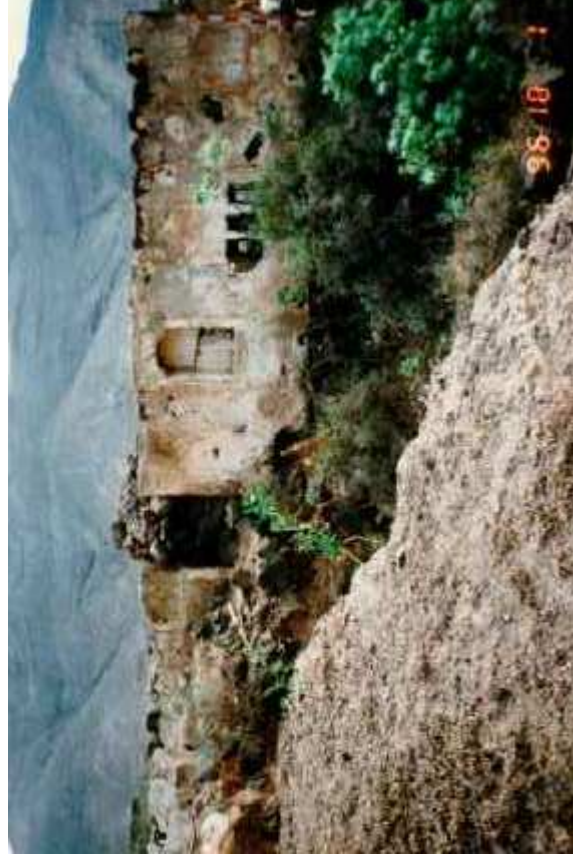
MACIOT III ET/35034/63

LOCALIZACIÓN			
ISLA	Lanzarote	MUNICIPIO	Yaiza
		LOCALIDAD	Casas de Maciot
FUNCIONALIDAD			
Económica			
CARACTERIZACIÓN			
USO ACTUAL			
Propio			
UBICACIÓN			
Acceso por el camino que comienza en la última vivienda de Femés-Maciot.			
DATOS ETNOGRÁFICOS			
Área de actividad: Hidráulica			
Tipo de entidad: Acequia			
Antigüedad: s. XX			
DATOS CULTURALES			
Estructura de planta de tendencia rectangular de piedra enfoscada de cal y esquinas rematadas asimismo con cal. Cuenta con una pila hecha de canto encalado; brocal, igualmente encalado, que tiene una pequeña pila para llenar la otra de mayores dimensiones, por medio de un canal que discurre por el interior de la cubierta. La pila mayor está levantada sobre una base de piedra. En el lateral izquierdo, tiene una especie de respiradero de tres bocas y en el medio presenta una especie de alacena o altar que podría ser para instalar una imagen, lo que la hace destacar por esta peculiaridad.

Medio

Regular

Restauración y reutilización. Acondicionamiento del entorno

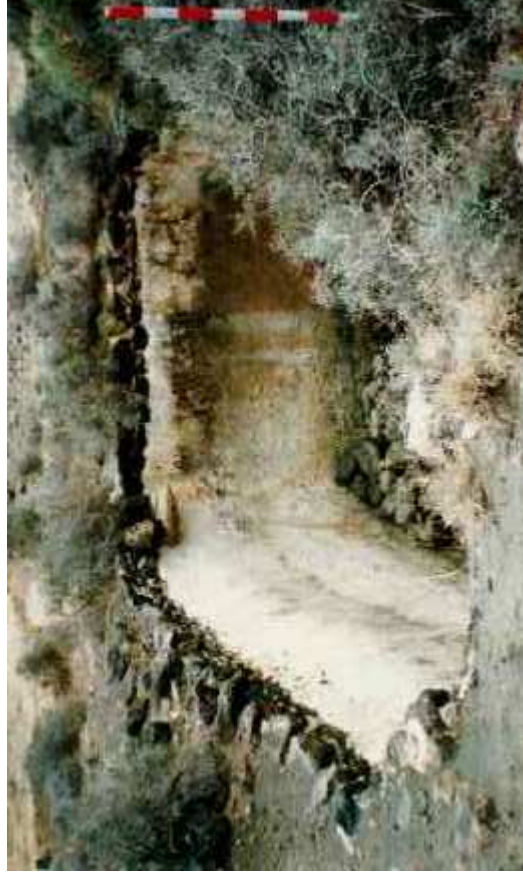
MACIOT IV ET/35034/64

LOCALIZACIÓN			
ISLA	Lanzarote	MUNICIPIO	Yaiza
		LOCALIDAD	Casas de Maciot
FUNCIONALIDAD			
Económica			
CARACTERIZACIÓN			
USO ACTUAL			
Propio			
UBICACIÓN			
Acceso por el camino que comienza en la última vivienda de Femés-Maciot.			
DATOS ETNOGRÁFICOS			
Área de actividad: Hidráulica			
Tipo de entidad: Acequia			
Antigüedad: s. XX			
DATOS CULTURALES			
Depósito abierto, de 6,70 por 4,35 m, con planta de tendencia rectangular de muros de piedra seca enfoscada. Posee una acogida y una entrada de agua y una pequeña hilera de piedras a nivel de superficie que finaliza la superficie enfoscada. A escasos metros hay una pila lavadero realizada en piedra encalada. Actualmente se encuentra con escombros

Medio

Regular

Restauración y reutilización. Medidas de seguridad.

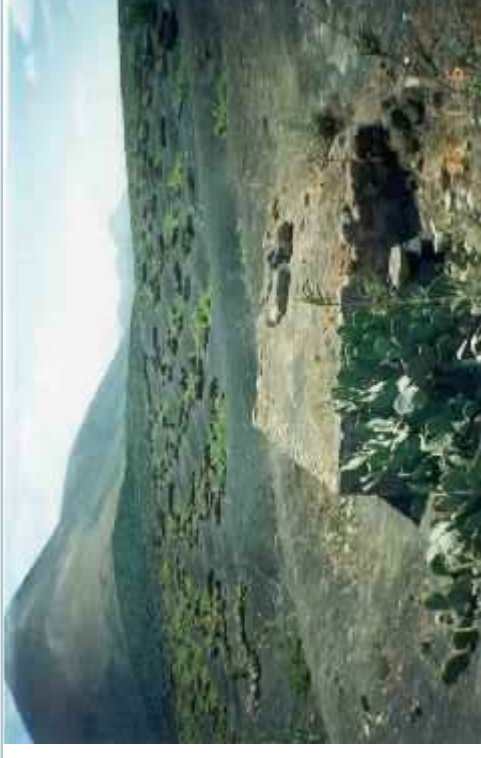
TINASORIA I ET/35034/83

LOCALIZACIÓN			
ISLA	Lanzarote	MUNICIPIO	Yaiza
		LOCALIDAD	La Geria
FUNCIONALIDAD			
Económica			
CARACTERIZACIÓN			
USO ACTUAL			
Propio			
UBICACIÓN			
La Unidad se localiza en la zona de Las Calderetas.			
DATOS ETNOGRÁFICOS			
Área de actividad: Hidráulica			
Tipo de entidad: Acequia			
Antigüedad: s. XX			
DATOS CULTURALES			
Acequia de planta de tendencia rectangular de 6 por 4 m. La estructura posee un brocal de 0,60 por 0,60 m. elaborado en piedra, canto, barro y cal. Se conserva el enfoscado de las paredes interiores y del pavimento así como los arcos de piedra de la cubierta.

Buena

Restauración, conservación y acondicionamiento del entorno

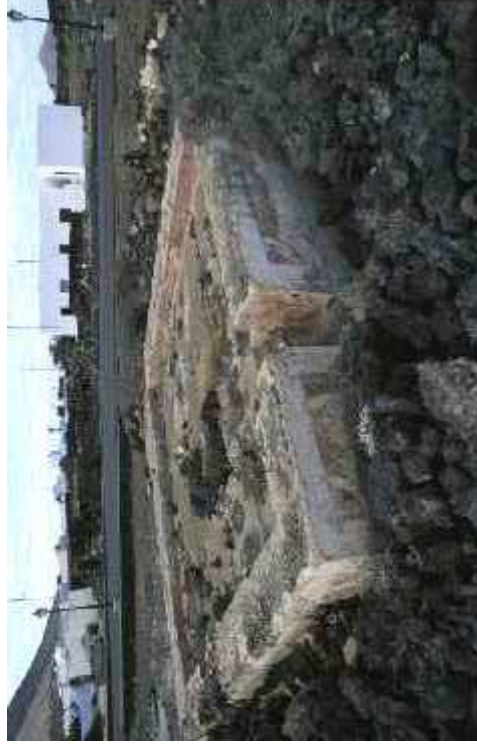
LOCALIZACIÓN			
ISLA	Lanzarote	MUNICIPIO	Yaiza
		LOCALIDAD	Yaiza
FUNCIONALIDAD			
Económica			
CARACTERIZACIÓN			
USO ACTUAL			
Abandono			
UBICACIÓN			
En el casco de Yaiza a las Faldas de la montaña del Piñero.			
DATOS ETNOGRÁFICOS			
Área de actividad: Hidráulica			
Tipo de entidad: Aljibe			
Antigüedad: sin determinar			
DATOS CULTURALES			
Aljibe de estructura de tendencia rectangular, con brocal y murete perimetral de mampuesto y mortero de cal. El murete se encuentra decorado con geometrías simples en colores ocres y rojos

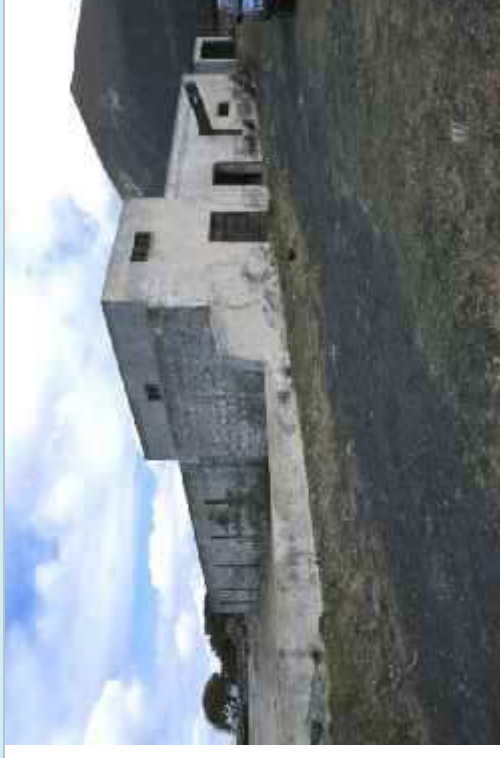
LOCALIZACIÓN			
ISLA	Lanzarote	MUNICIPIO	Yaiza
		LOCALIDAD	La Geria
FUNCIONALIDAD			
Económica			
CARACTERIZACIÓN			
USO ACTUAL			
Abandono			
UBICACIÓN			
A 200 metros de la ermita de la Caridad de La Geria en dirección hacia Masdache,			
DATOS ETNOGRÁFICOS			
Área de actividad: Agricultura			
Tipo de entidad: Lagar			
Antigüedad: s. XIX-XX			
DATOS CULTURALES			
Bodega de grandes dimensiones de la que podemos diferenciar dos partes: la primera la forma la bodega antigua, situada tras el lagar presenta cubierta de vigas de madera y lajas volcánicas cuya función era la de refrescar la estancia para el almacenamiento de los caldos. La segunda, contigua a la primera, es más moderna (1924), conserva los depósitos de hormigón para la fermentación del mosto.

Malo. La parte más antigua se encuentra muy deteriorada con las vigas podridas y riesgo de desplome de la cubierta.

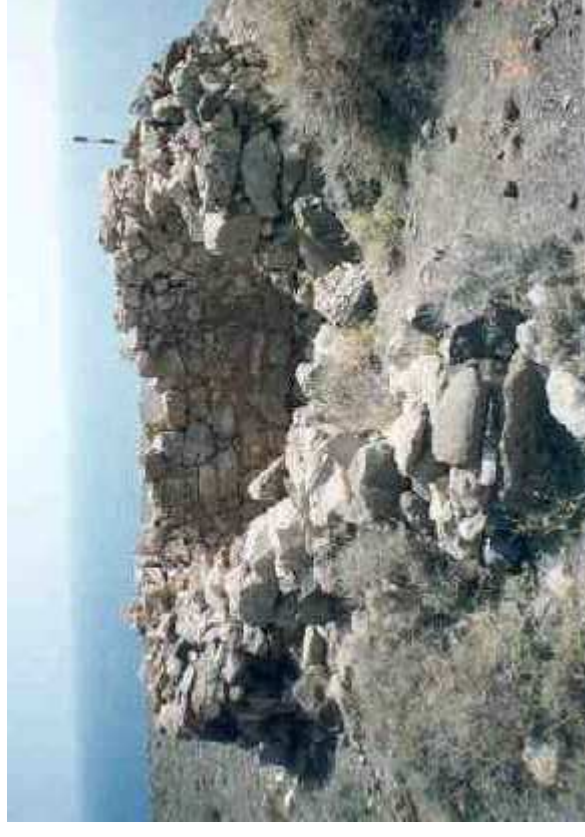
LOCALIZACIÓN			
ISLA	Lanzarote	MUNICIPIO	Yaiza
		LOCALIDAD	El Paso de Andrés
FUNCIONALIDAD			
Económica			
CARACTERIZACIÓN			
USO ACTUAL			
Sin especificar			
UBICACIÓN			
Camino Papagayo-Los Ajaches, cercano a la costa en la zona conocida como El Paso de Andrés			
DATOS ETNOGRÁFICOS			
Área de actividad: Industria extractiva y transformadora			
Tipo de entidad: Calera			
Antigüedad: Sin determinar			
Posee un diámetro exterior de 7,70 mts. y 4,75 mts.			
DATOS CULTURALES			
Horno de cal, realizado con piedra arenisca y en menor medida piedra basáltica, arena y cal, parcialmente enfocada en su interior. Posee un diámetro exterior de 6,50 mts. e interior de 3,56 mts. En mal estado de conservación

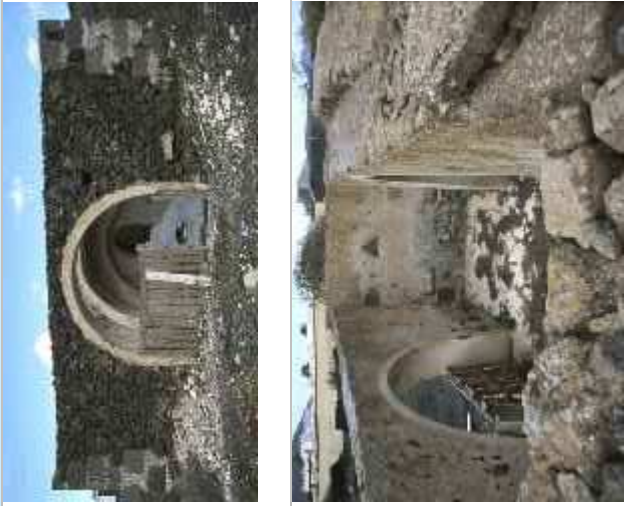
ESTADO DE CONSERVACION	
NIVEL DE RIESGO	Medio
ESTADO DE CONSERVACIÓN GENERAL	Bueno. Requiere mantenimiento para evitar su deterioro.
INTERVENCIÓN RECOMENDADA	Restauración y puesta en valor por su estructura y tipología, única en la isla.
PRIORIDAD DE LA ACCIÓN RECOMENDADA	Medio Plazo
DOCUMENTACIÓN	Inventario Patrimonio Etnográfico del T. M. de Yaiza. D.G.P.H., 1996.
