ANEXO 3: Inventario de patrimonio Etnográfico y Arqueológico

Inventario de patrimonio Etnográfico

**PLAN GENERAL DE ORDENACIÓN DEL TÉRMINO MUNICIPAL DE YAIZA (LANZAROTE)
INVENTARIO DEL PATRIMONIO ETNOGRÁFICO**

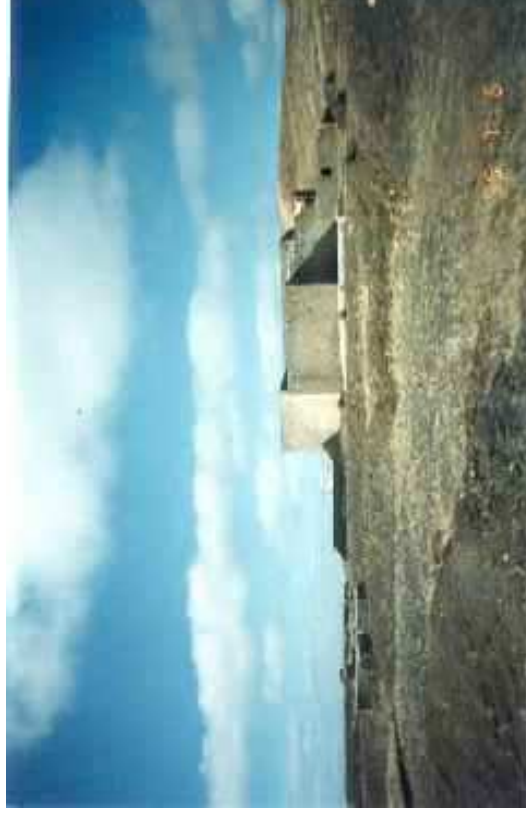
LOCALIZACIÓN			
ISLA	Lanzarote	MUNICIPIO	Yaiza
		LOCALIDAD	La Geria
FUNCIONALIDAD			
Económica			
CARACTERIZACIÓN			
USO ACTUAL			
Propio			
UBICACIÓN			
Camino de Las Calderetas, con desviación hacia la Montaña de Tinasoria.			
DATOS ETNOGRÁFICOS			
Área de actividad: Hidráulica			
Tipo de entidad: Acequia			
Antigüedad: s. XX			
DATOS CULTURALES			
Conjunto de tres aljibes, con diferentes canalizaciones para distribuir el agua, destinada al regadío, desde las piletas que se encuentran junto al brocal y otras piletas más lejanas; bebedero de animales, etc. Posee una gran acogida en forma de canal que parte desde la falda de la Montaña de Tinasoria hasta la vivienda y el conjunto de aljibes. En total existen trece piletas, seis brocales, cuatro coladeras y un sistema de canales para comunicar el agua de un aljibe al otro.

Bueno

Rehabilitación, restauración y reutilización. Puesta en uso.

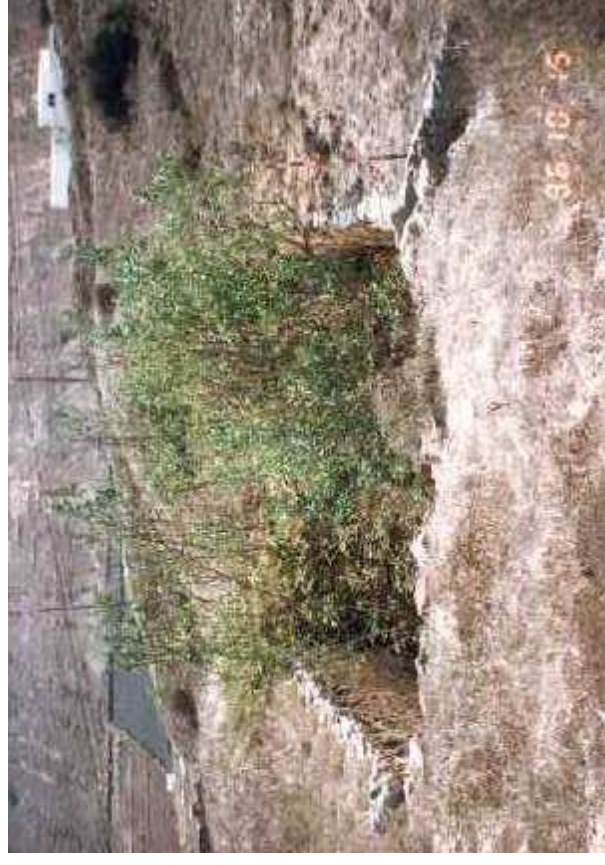
ID PLANO: 80

LOCALIZACIÓN			
ISLA	Lanzarote	MUNICIPIO	Yaiza
		LOCALIDAD	Femés
FUNCIONALIDAD			
Económica			
CARACTERIZACIÓN			
USO ACTUAL			
Sin Especificar			
UBICACIÓN			
Entrada de Femés a Las Casitas, próximo al colegio, en la ladera de la montaña.			
DATOS ETNOGRÁFICOS			
Área de actividad: Hidráulica			
Tipo de entidad: Depósito			
Antigüedad: Sin determinar			
DATOS CULTURALES			
Depósito abierto, parcialmente relleno de tierra, de tendencia rectangular, con dos acogidas fabricadas en piedra. El interior es de piedra enfoscado de cal con incrustaciones de ripios. Destaca el encalado a piedra vista. Las dimensiones totales de la estructura son de 9 mts. de largo por 4,40 mts. de ancho

Medio

Regular

Restauración y reutilización. Acondicionamiento y medidas de seguridad.

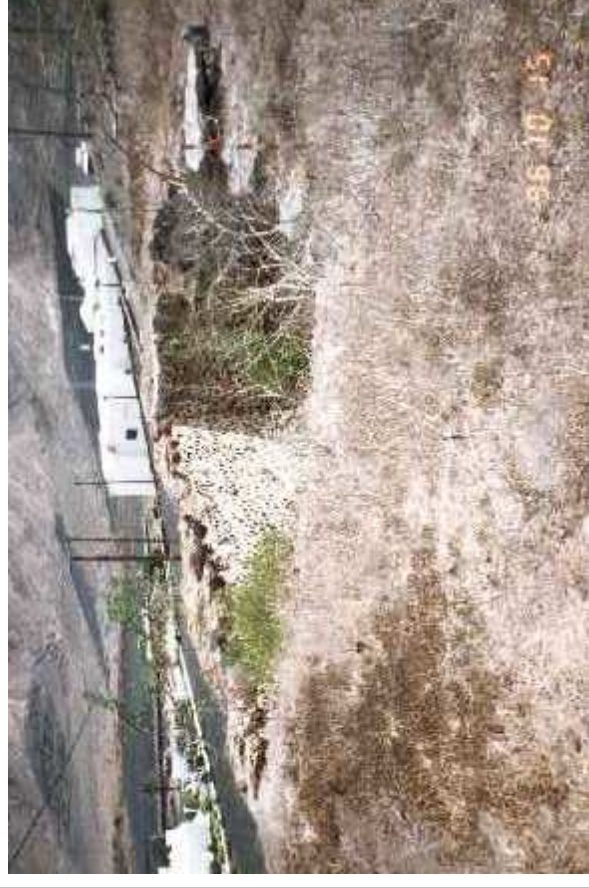
ID PLANO: 81

LOCALIZACIÓN			
ISLA	Lanzarote	MUNICIPIO	Yaiza
		LOCALIDAD	Femés
FUNCIONALIDAD			
Económica			
CARACTERIZACIÓN			
USO ACTUAL			
Abandonado			
UBICACIÓN			
Entrada de Femés a Las Casitas, próximo al colegio, en la ladera de la montaña.			
DATOS ETNOGRÁFICOS			
Área de actividad: Hidráulica			
Tipo de entidad: Depósito			
Antigüedad: Sin determinar			
DATOS CULTURALES			
Depósito de planta de tendencia rectangular, elaborada en piedra y cal con tres acogidas en las incrustaciones de ripio que presenta el revestimiento interior. Tiene en la zona central una gran piedra, a modo de plataforma, que penetra en el interior del depósito, cuya base es de piedra y barro. La Estructura mide 9 por 4,65 mts. mientras que la pila presenta unas medidas de 1,26 por 0,71 mts.

Medio

Regular

Restauración y reutilización. Acondicionamiento y medidas de seguridad.

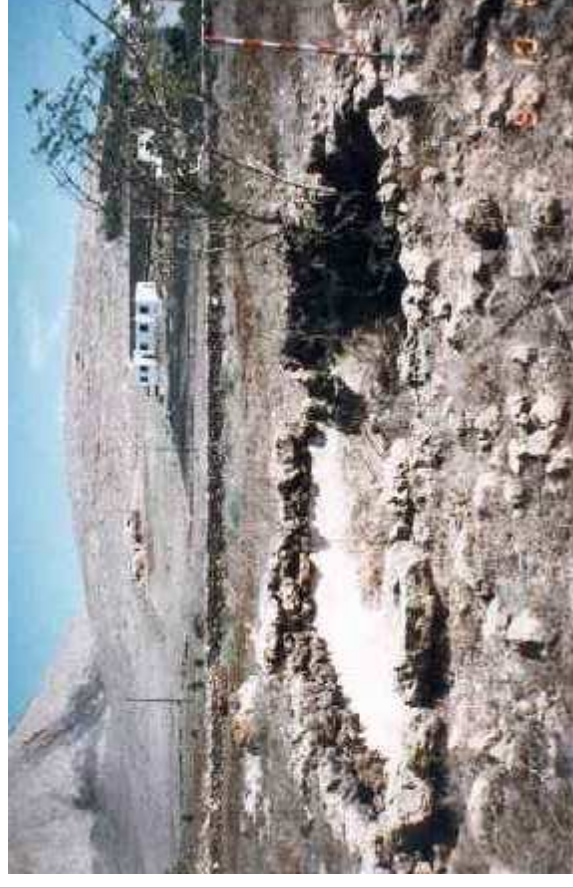
82

LOCALIZACIÓN			
ISLA	Lanzarote	MUNICIPIO	Yaiza
		LOCALIDAD	Casas de Femés
FUNCIONALIDAD			
Económica			
CARACTERIZACIÓN			
USO ACTUAL			
Sin especificar			
UBICACIÓN			
Última vivienda de Las Casitas en dirección a Femés, a orillas de la carretera Uga-Femés.			
DATOS ETNOGRÁFICOS			
Área de actividad: Hidráulica			
Tipo de entidad: Depósito			
Antigüedad: Sin determinar			
DATOS CULTURALES			
Depósito de agua de planta de tendencia rectangular con pileta e interior encalados, parcialmente cubierta de tierra. La estructura es de piedra y barro un depósito que forma parte de tres en un radio de 40 mts.. Posee una hilera de piedra de volcán que rodea el contorno.

Medio

Regular

Restauración y reutilización. Acondicionamiento y medidas de seguridad.

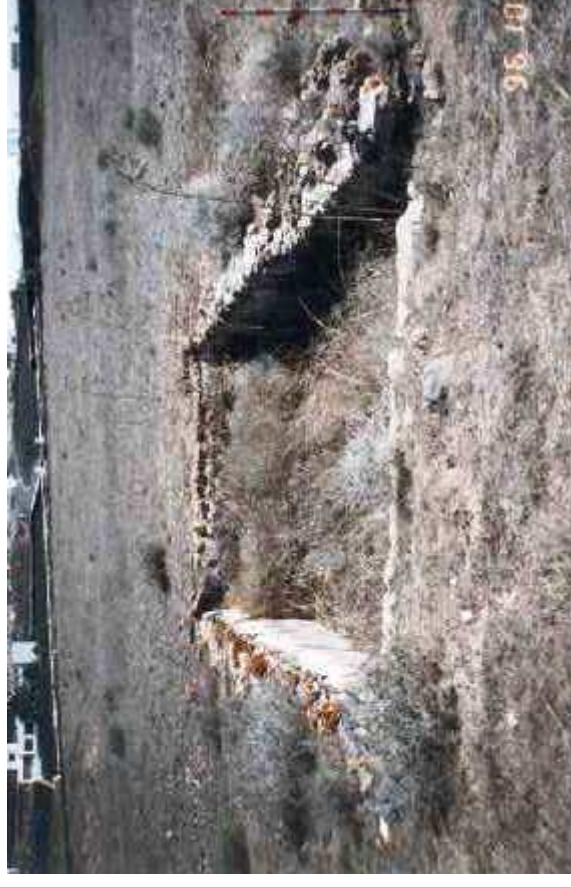
LOCALIZACIÓN			
ISLA	MUNICIPIO	YAIZA	LOCALIDAD
Lanzarote	Yaiza	Yaiza	Casas de Femés
FUNCIONALIDAD			
Económica			
CARACTERIZACIÓN			
USO ACTUAL			
Sin especificar			
UBICACIÓN			
Última vivienda de Las Casitas en dirección a Femés, a orillas de la carretera Uga-Femés.			
DATOS ETNOGRÁFICOS			
Área de actividad: Hidráulica			
Tipo de entidad: Depósito			
Antigüedad: Sin determinar			
DATOS CULTURALES			
Depósito de planta de tendencia rectangular, elaborado en piedra, cal y arena, que cuenta con dos acogidas, construidas con varias piedras. La estructura se encuentra encalada con incrustaciones de ripio. Está parcialmente cubierta de tierra. Forma parte de un conjunto de tres depósitos en un radio de 40 mts.

Medio

Regular

Restauración y reutilización. Acondicionamiento y medidas de seguridad.

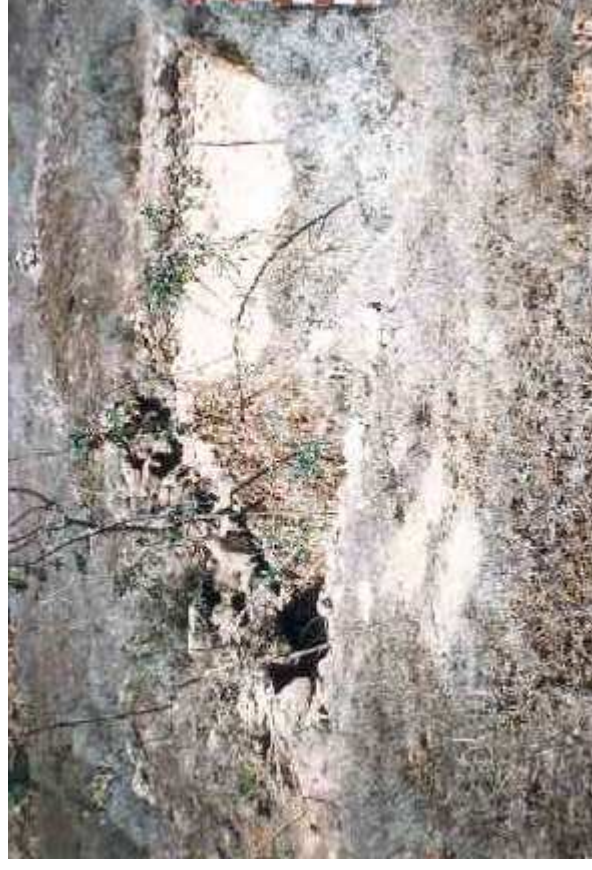
LOCALIZACIÓN			
ISLA	Lanzarote	MUNICIPIO	Yaiza
		LOCALIDAD	
FUNCIONALIDAD			
Económica			
CARACTERIZACIÓN			
USO ACTUAL			
Sin especificar			
UBICACIÓN			
Última vivienda de Las Casitas en dirección a Femés, a orillas de la carretera Uga-Femés.			
DATOS ETNOGRÁFICOS			
Área de actividad: Hidráulica			
Tipo de entidad: Depósito			
Antigüedad: Sin determinar			
DATOS CULTURALES			
Depósito de planta de tendencia rectangular de 6,65 mts. de largo por 4,00 mts. de ancho, fabricado con piedra, barro y cal. Cuenta con acogida encalada y con los arranques de los arcos de la cubierta, de cantos. Forma parte de un conjunto de tres depósitos en un radio de 40 mts..

Medio

Regular

Restauración y reutilización. Acondicionamiento y medidas de seguridad.

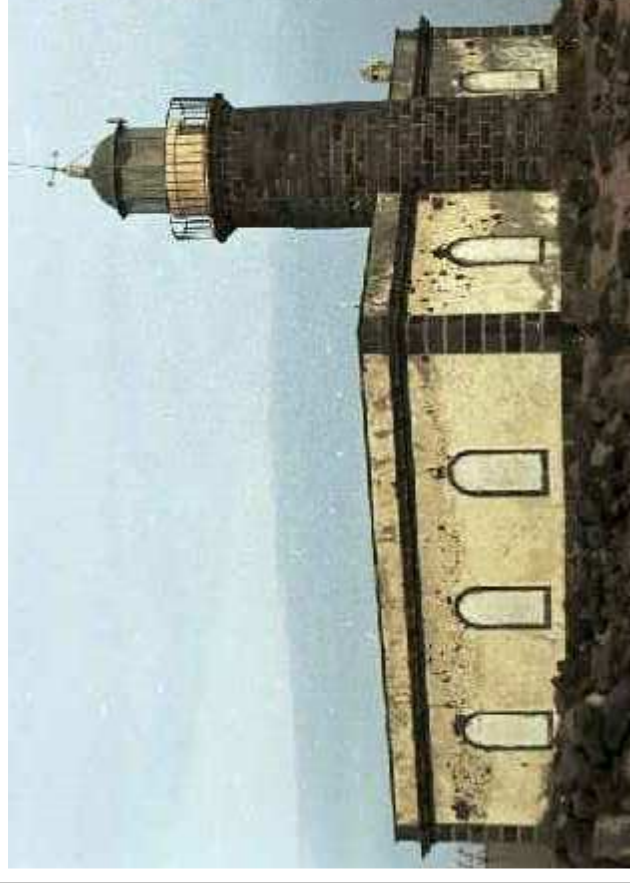
LOCALIZACIÓN			
ISLA	MUNICIPIO	LOCALIDAD	
Lanzarote	Yaiza	Punta Pechiguera	
FUNCIONALIDAD			
Económica			
CARACTERIZACIÓN			
USO ACTUAL			
En desuso al ser sustituido por un nuevo faro.			
UBICACIÓN			
Costa del Rubicán, en el extremo sur de la isla.			
DATOS ETNOGRÁFICOS			
Área de actividad: Marítima, Señalización			
Tipo de entidad: Faro			
Antigüedad: s. XX Proyectado en 1880 por el ingeniero Juan de Leon y Castillo.			
DATOS CULTURALES			
De planta cuadrada, vanos enmarcados en cantería. El edificio actúa a modo de zapata para soportar los empujes de la torre, realizada en piedra. Este elemento que define al faro como tal, es de sección circular realizado con sillares de piedra y coronado por la linterna. Conserva el falso techo de cañizo y mortero de cal, arena de playa y barro, tabiques de distribución interior, realizados mediante un entramado de madera revestido de cañizo y mortero pobre de cal. El patio interior, de suelo de cemento, cubre el aljibe, que se encuentra lleno de agua y sin pérdidas aparentes. Los elementos de piedra que forman las jambas de las puertas y ventanas, al igual que la cornisa principal y la cantería de las esquinas se encuentra en buen estado, siendo la zona más dañada el remate del murete de protección del tejado. La torre del faro se encuentra en excelente estado.

Alto

Bueno

Restauración integral del edificio con recuperación de las carpinterías originales

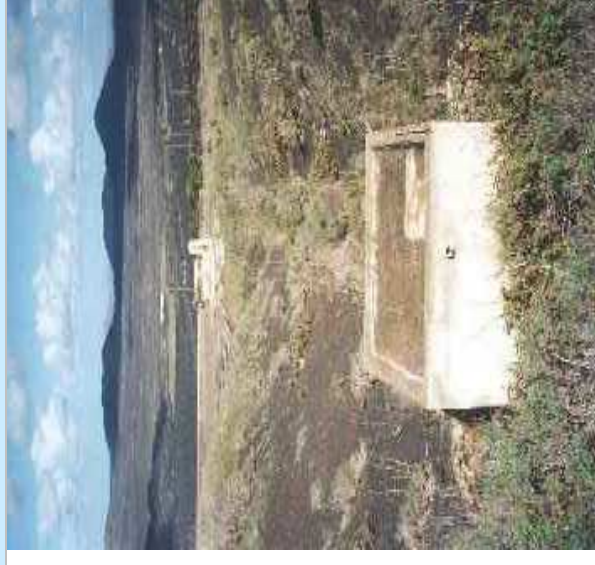
ID PLANO: 86

LOCALIZACIÓN			
ISLA	Lanzarote	MUNICIPIO	Yaiza
		LOCALIDAD	Caldera Gaida
FUNCIONALIDAD			
Económica			
CARACTERIZACIÓN			
USO ACTUAL			
Propio			
UBICACIÓN			
En el Barranco del Obispo, al pie de la Caldera Gaida.			
DATOS ETNOGRÁFICOS			
Área de actividad: Hidráulica			
Tipo de entidad: Acequia			
Antigüedad: s. XX			
DATOS CULTURALES			
Hueco artificial en el terreno excavado para que emanara el agua subterránea, constituyendo así, una fuente. Se encuentra al refugio de una construcción de fábrica reciente. A su vez, esta edificación se encuentra rodeada por una pared de piedra seca.

Bueno

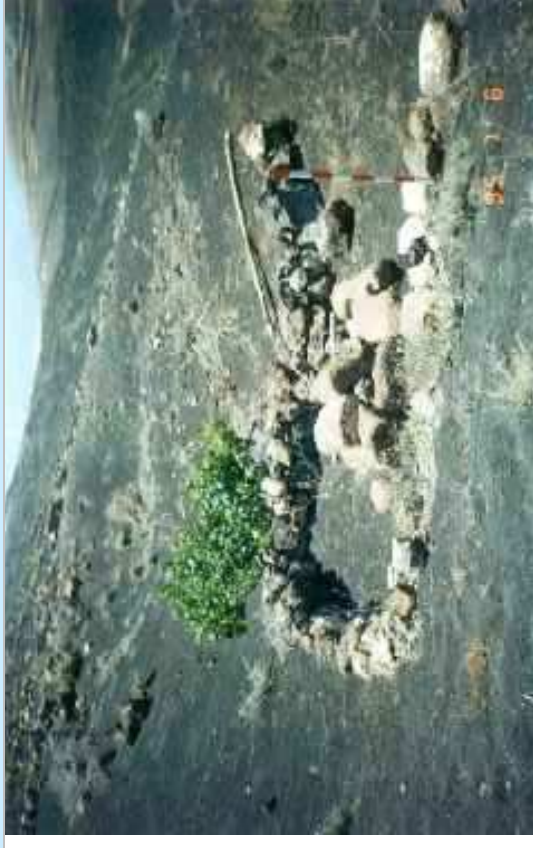
ID PLANO: 87

LOCALIZACIÓN			
ISLA	Lanzarote	MUNICIPIO	Yaiza
		LOCALIDAD	La Geria
FUNCIONALIDAD			
Económica			
CARACTERIZACIÓN			
USO ACTUAL			
Propio			
UBICACIÓN			
Carretera de la Geria a Tinassoria, saliendo del pueblo de Uga por el camino de Las Calderetas hacia Uga.			
DATOS ETNOGRÁFICOS			
Área de actividad: Hidráulica			
Tipo de entidad: Acequia			
Antigüedad: s. XX			
DATOS CULTURALES			
Perforación del terreno para que emane el agua La fuente que se encuentra al pie de la Montaña de Tinassoria, cuenta con un acondicionamiento de piedras y un brocal fabricado con bloques de canto.

Bueno

Acondicionamiento del entorno

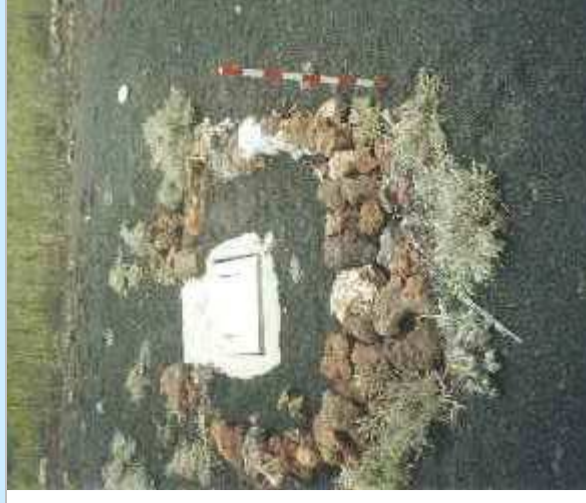
ID PLANO: 88

LOCALIZACIÓN			
ISLA	Lanzarote	MUNICIPIO	Yaiza
		LOCALIDAD	Caldera Gáida
FUNCIONALIDAD			
Económica			
CARACTERIZACIÓN			
USO ACTUAL			
Propio			
UBICACIÓN			
Camino de Gáida hacia la caldera del mismo nombre			
DATOS ETNOGRÁFICOS			
Área de actividad: Hidráulica			
Tipo de entidad: Acequia			
Antigüedad: s. XX			
DATOS CULTURALES			
La fuente se encuentra cubierta por una estructura, a ras del suelo, de planta de tendencia oval, elaborada en piedra y enfoscado de cal. Cuenta con brocal y un muro de piedra seca y enfoscado por partes con cal que rodea todo el perímetro de la construcción.

Bueno

Consolidación y acondicionamiento del entorno.

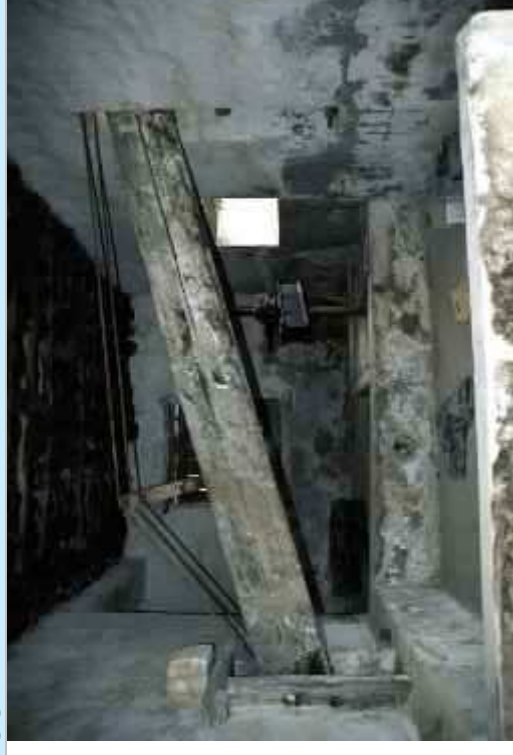
ID PLANO: 89

LOCALIZACIÓN			
ISLA	Lanzarote	MUNICIPIO	Yaiza
		LOCALIDAD	La Geria
FUNCIONALIDAD			
Económica			
CARACTERIZACIÓN			
USO ACTUAL			
Abandono			
UBICACIÓN			
A 200 metros de la ermita de la Caridad de La Geria en dirección hacia Masdache			
DATOS ETNOGRÁFICOS			
Área de actividad: Agricultura			
Tipo de entidad: Lagar			
Antigüedad: s. XX			
DATOS CULTURALES			
Lagar adosado al conjunto de la bodega y vivienda. Presenta pilas de hormigón, caños, prensa de husillouna y una gran viga de madera con una sección de 40*30cm, reforzada con tensores de acero. Este ingenioso tipo de refuerzo, típico de los lagares de Lanzarote, duplica la resistencia lo que permite utilizar vigas de menor sección con el consiguiente ahorro de madera y se apoya sobre virgenes igualmente de madera. Es de destacar la cubierta de la bodega y el lagar formado por lajas de piedra volcánica.

Bajo

Bueno. La viga, pilas y prensa se encuentran en buen estado.

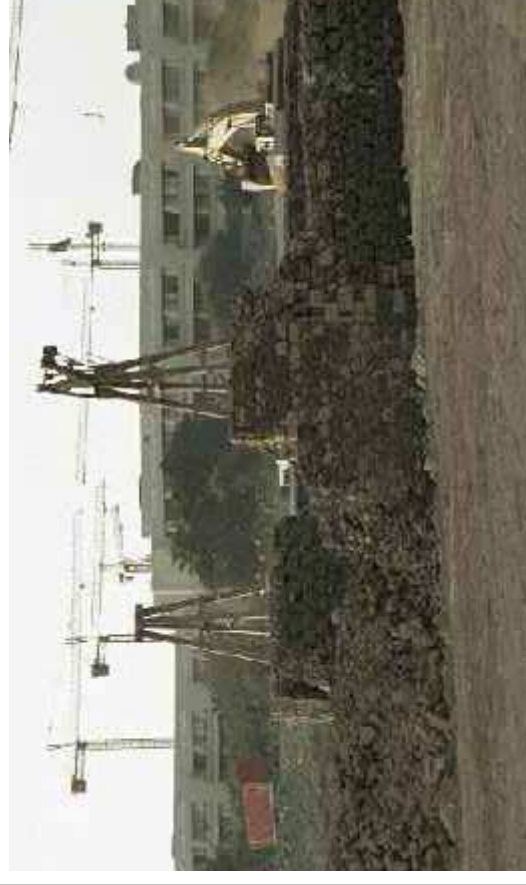
LOCALIZACIÓN			
ISLA	Lanzarote	MUNICIPIO	Yaiza
		LOCALIDAD	Salinas del Berrugo
FUNCIONALIDAD			
Económica			
CARACTERIZACIÓN			
USO ACTUAL			
Abandono			
UBICACIÓN			
La Unidad se localiza en el camino que conduce desde las salinas de Berrugo hasta el Castillo de Las Coloradas			
DATOS ETNOGRÁFICOS			
Área de actividad: Industria extractiva			
Tipo de entidad: Salina			
Antigüedad: s. XIX			
DATOS CULTURALES			
Las salinas del Berrugo son las de mayor antigüedad de Lanzarote. Su construcción se debe a Ginés Díaz y esta fechada en 1895. De esta salina surgen los salineros que colaboran en la construcción de las Salinas de Janubio. Mantiene un trazado regular, adaptando los tajos al borde de la costa. La captación se produce mediante impulsión a través de pozos y 4 molinos de vela. Los sistemas de riego se realizan a través de canales de piedra y barro. Cuenta con casa y salero y sólo se conservan dos de los cuatro molinos de vela, en mal estado.

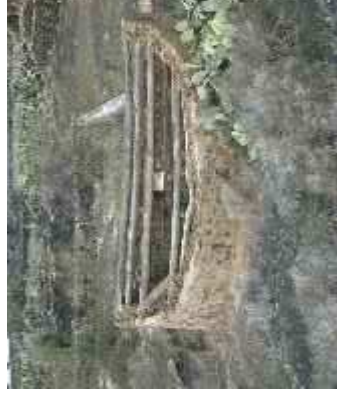
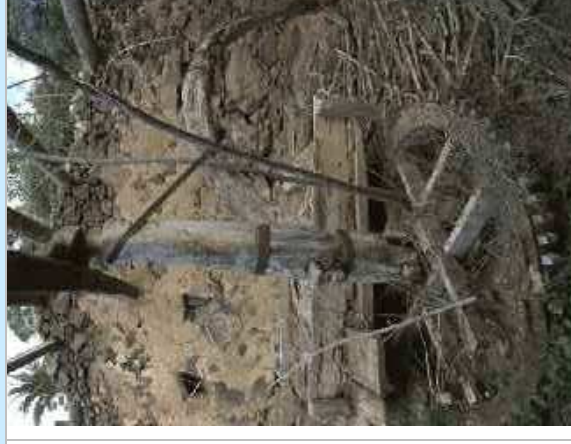
LOCALIZACIÓN			
ISLA	Lanzarote	MUNICIPIO	Yaiza
		LOCALIDAD	Yaiza
FUNCIONALIDAD			
Económica			
CARACTERIZACIÓN			
USO ACTUAL			
Abandono			
UBICACIÓN			
En el casco de Yaiza			
DATOS ETNOGRÁFICOS			
Área de actividad: Agricultura			
Tipo de entidad: Tahona			
Antigüedad: sin determinar			
DATOS CULTURALES			
Tahona harinera formada por una estructura circular sobre la que se apoya una cubierta a dos aguas. En el interior se encuentra, aún, la maquina de molienda en muy mal estado. Estos molinos son denominados de "sangre", al como método de tracción de las maquinas de molturación, la fuerza animal o humana. Su uso fue generalizado en el archipiélago hasta la aparición de otros sistemas de harinado de mayor rendimiento productivo, como los molinos de viento y agua, sin embargo su uso en la economía doméstica, continuó hasta que aparece el molino de fuego o a motor que definitivamente relega el uso de la Tahona. Las Tahonas son diseños derivados de las norias de extracción de agua, una rueda dentada en posición horizontal transmite su movimiento a otra vertical que a su vez engrana con la piedra de moler superior, que fricciona sobre la muela inferior, fija.

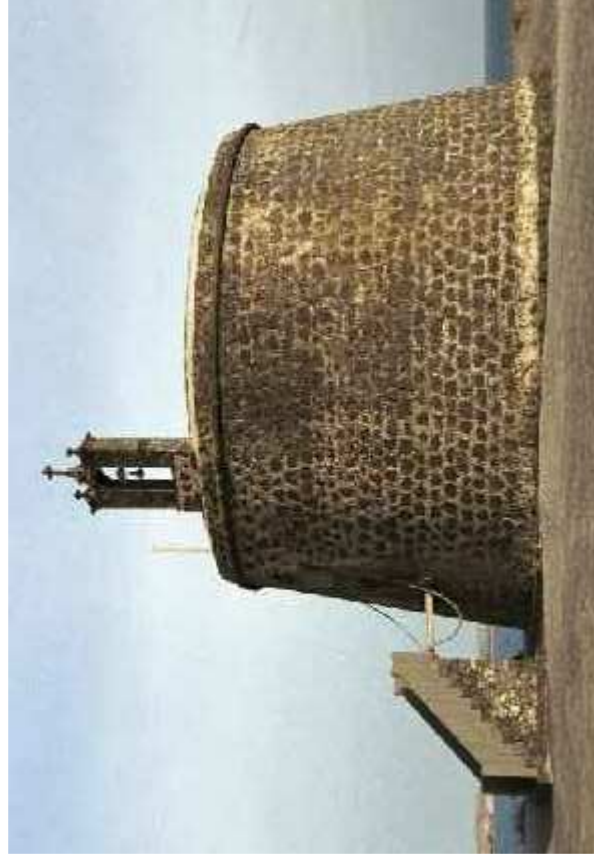
LOCALIZACIÓN			
ISLA	Lanzarote	MUNICIPIO	Yaiza
		LOCALIDAD	Punta del Águila
FUNCIONALIDAD			
Militar			
CARACTERIZACIÓN			
USO ACTUAL			
Propio			
UBICACIÓN			
La Unidad se localiza en la Punta del Águila.			
DATOS ETNOGRÁFICOS			
Área de actividad: Militar			
Tipo de entidad: Torre			
Antigüedad: s. XVIII			
DATOS CULTURALES			
La Torre del Águila conocida también con el nombre de castillo de las Coloradas (por haber existido una fortaleza bajo tal nombre en las inmediaciones) o Castillo de Rubicón, fue construida en 1769 reinando Carlos III. Describe una planta circular, con un acceso, situado en el norte y una torreta a modo de campanario. Como única decoración tiene en todo su perímetro superior un cordón liso de sección circular. En su interior se desarrollan tres plantas abovedadas, comunicadas por escaleras que discurren entre los gruesos muros, con salida a la cubierta desde donde hay acceso a otra pequeña recámara, probablemente reservada a cuerpo de guardia.

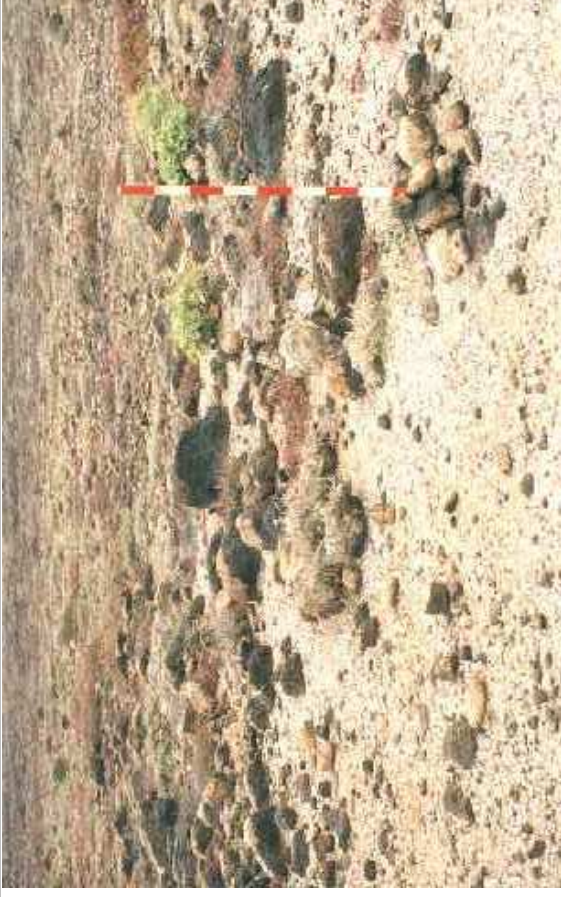
1

LOCALIZACIÓN			
ISLA	Lanzarote	MUNICIPIO	Yaiza
		LOCALIDAD	Las Hoyas de Cho Colorado
CARACTERIZACIÓN			
CLASIFICACIÓN			
Funerario			
DATOS ARQUEOLÓGICOS			
<p>Estructura de piedra seca con planta de tendencia rectangular, de la que se conserva una hilada de piedras hincadas. La estructura y su ubicación, en la plataforma costera, recuerda a los yacimientos documentados en Fuerteventura, isla en la que tradicionalmente se las ha identificado como "sepulcros de Majos" o "sepulturas de aparecidos o ahogados".</p>			
CONTEXTO MATERIAL			
<p>Posible cista funeraria asociada a otra estructura de piedra seca de tendencia circular. Los únicos restos materiales que se han localizados son malacofaúnicos.</p>			
FOTOGRAFÍA

ESTADO DE CONSERVACION			
NIVEL DE RIESGO			
Bajo			
ESTADO DE CONSERVACIÓN GENERAL			
Buen Estado			
PROPUESTA PATRIMONIAL			
Estudio específico que permita un mayor conocimiento del área, tanto desde el punto de vista arqueológico como etnográfico.

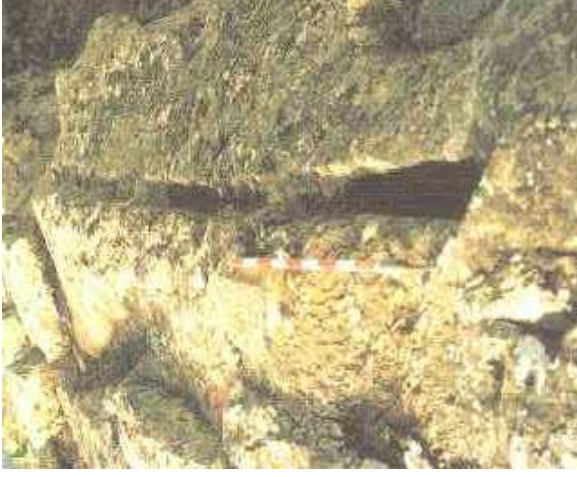
LOCALIZACIÓN			
ISLA	Lanzarote	MUNICIPIO	Yaiza
		LOCALIDAD	Mtña Diama
CARACTERIZACIÓN			
CLASIFICACIÓN			
Cultural			
DATOS ARQUEOLÓGICOS			
<p>El yacimiento está integrado por dos sectores. En el sector 1 se localiza un canal de 4 mts. de largo por 10 cm. de ancho medio y una profundidad de 10 cm. aproximadamente. El sector 2, a una distancia de 30 mts. del anterior, se compone por un conjunto de canales excavados que aprovechan muchos de ellos las condiciones naturales de la piedra. En general se diferencian 5 canales en paralelo situados a diferentes alturas.</p>			
CONTEXTO MATERIAL			
No se describen resto ergológicos asociados a los canales.			
FOTOGRAFÍA

ESTADO DE CONSERVACION			
NIVEL DE RIESGO			
Bajo			
ESTADO DE CONSERVACIÓN GENERAL			
Bueno, su deterioro se debe principalmente a causas naturales.			
PROPUESTA PATRIMONIAL			
Declarado BIC. En aplicación del art. 62.2 de L. 4/1999 de Patrimonio Histórico de Canarias.

Inserto dentro de los límites del Paisaje Protegido de La Geria. Estudio arqueológico, etnográfico y espacial.			
DOCUMENTACIÓN			
Inventario Patrimonio Arqueológico del T. M. de Yaiza. D.G.P.H. 1996.

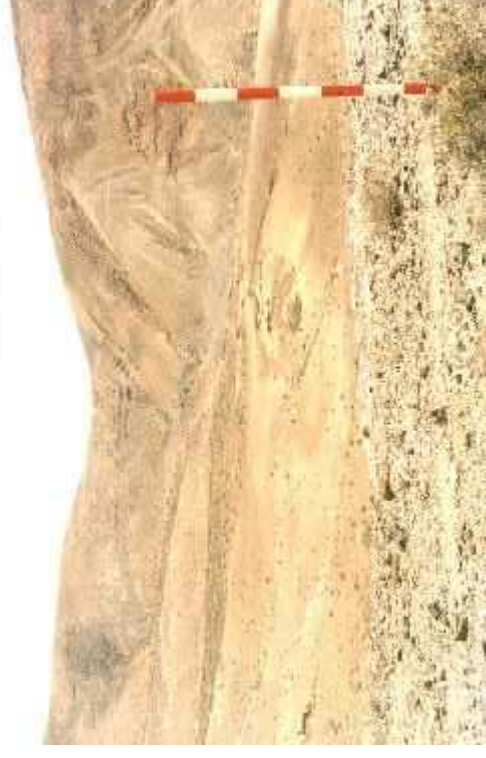
Estructura de piedra seca, con planta de tendencia oval. En su cara N. se certifica la existencia de restos de cimientos, elaborados también, en piedra seca. En el suelo se registran escasos materiales arqueológicos. En sus proximidades se localiza una acumulación de rocas que se utiliza en la actualidad como refugio.

Su estado de conservación es malo, se encuentra muy deteriorado, por la apertura de la pista y el tránsito de la misma. además de por agentes naturales.

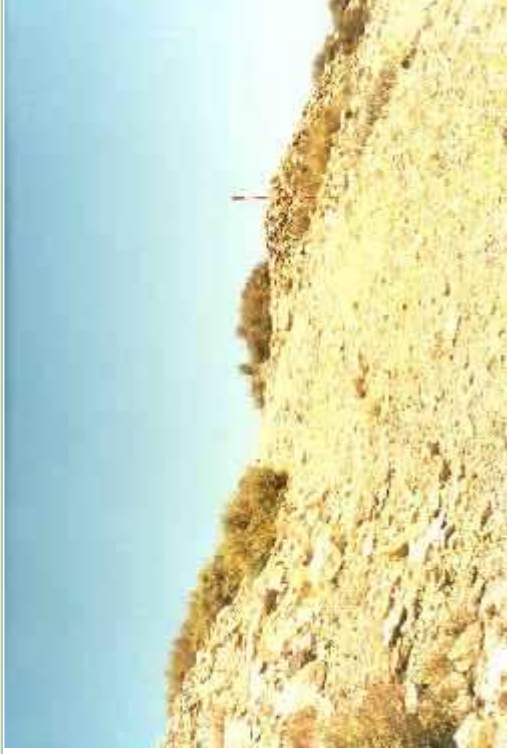
12

LOCALIZACIÓN			
ISLA	Lanzarote	MUNICIPIO	Yaiza
		LOCALIDAD	La Torreta
CARACTERIZACIÓN			
CLASIFICACIÓN			
Otras			
DATOS ARQUEOLÓGICOS			
<p>El sitio arqueológico abarca un área no muy extensa en donde se localizan elementos materiales diseminados en superficie. Pese a no poder determinar su funcionalidad se trata de la zona más meridional de Lanzarote donde existe un mayor volumen de material localizado. El estudio propuesto por la entidad patrimonial propone su posible relación con dos pequeños almogarenes o conjuntos de cazoletas y canalillos que se encuentran en el área.</p>			
CONTEXTO MATERIAL			
Elementos materiales en superficie, sobre todo cerámica, fauna doméstica y malacofauna.			
FOTOGRAFÍA

ESTADO DE CONSERVACION			
NIVEL DE RIESGO			
Alto			
ESTADO DE CONSERVACIÓN GENERAL			
El lugar se encuentra afectado por el uso militar del área, por extracciones de piedra de cal, apertura de pista y por causas naturales.

PROPUESTA PATRIMONIAL			
Sondeos arqueológicos. Inserto dentro de los límites del Monumento Natural de los Ajaches.			
DOCUMENTACIÓN			
Inventario Patrimonio Arqueológico del T. M. de Yaiza. D.G.P.H., 1996.

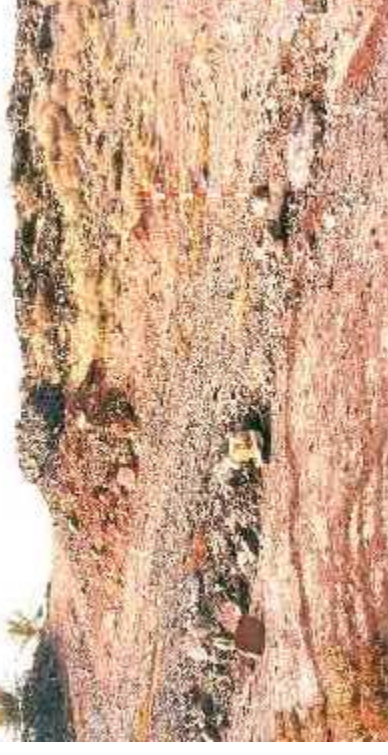
FOTOGRAFÍA

El yacimiento ocupa un área reducida y está determinado por la presencia de materiales en superficie. La apertura de zanjas para utilizar como trincheras militares realizadas en 1940, permite en la actualidad valorar la potencia sedimentaria, en contraposición esta misma circunstancia afectó la integridad del yacimiento.

Alto

Malo, el yacimiento corre peligro por la urbanización en el entorno. Actividad antrópica

Prospección y excavación de perfiles y en función de los resultados, excavación arqueológica. Estudio en conjunto con el yacimiento cercano y con los pozos de Afe. Acondicionamiento para su visita dada la cercanía de poblamiento humano.

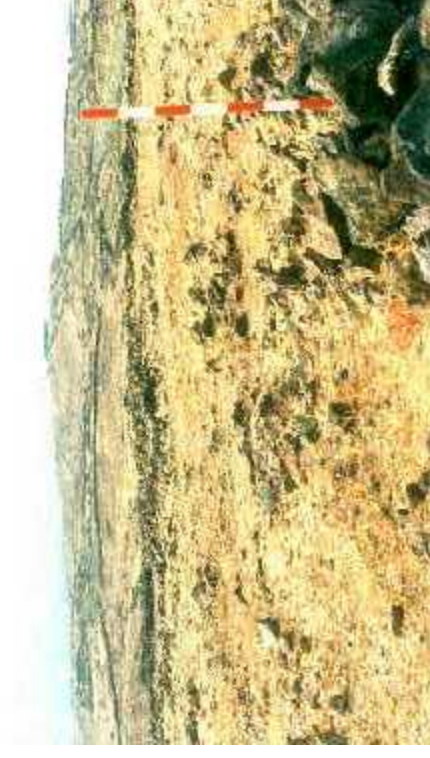
FOTOGRAFÍA

LOCALIZACIÓN			
ISLA	Lanzarote	MUNICIPIO	Yaiza
		LOCALIDAD	Llanos de la Calera
CARACTERIZACIÓN			
CLASIFICACIÓN			
Hábitat			
DATOS ARQUEOLÓGICOS			
Se localizan restos de estructuras de piedra seca con planta de tendencia rectangular, que podrían identificarse como antiguas estructuras habitacionales. Otras estructuras cercanas cuentan con planta de tendencia circular de las que se designa una posible función pastoril.			
CONTEXTO MATERIAL			
Restos cerámicos de factura tradicional (Mojón) e históricos, fauna doméstica y malacofauna.

Alto

El sitio arqueológico abarca un área significativa en la que recientemente se han producido remociones con traslado de piedras, provocando la destrucción casi total de las antiguas estructuras existentes.

Estudio específico que permita un mayor conocimiento del área, tanto desde el punto de vista arqueológico como etnográfico.

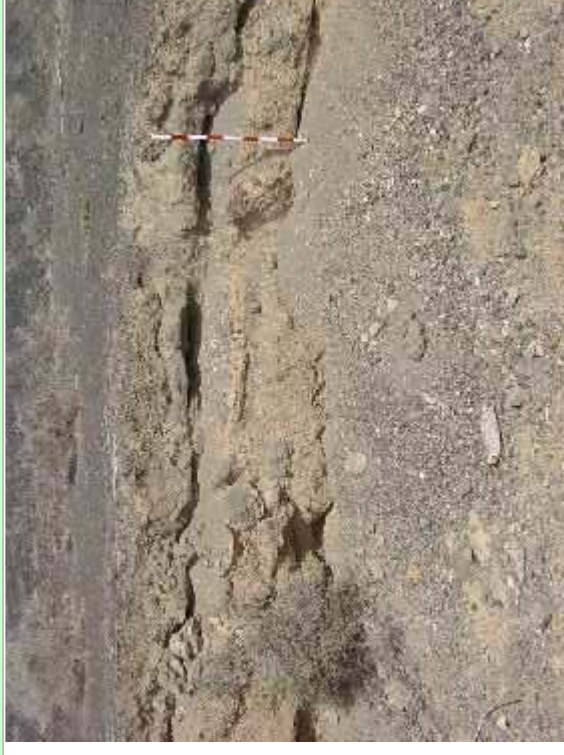
FOTOGRAFÍA

Material arqueológico localizados en los perfiles resultantes del trazado de la carretera

Alto

Malo, peligro por la proximidad de la carretera, catalogación del suelo o propuesta de ajardinamiento de la zona.

Incoado expediente de BIC, con categoría de Zona Arqueológica. BOC Resolución 4280, de 11 de septiembre de 2001.

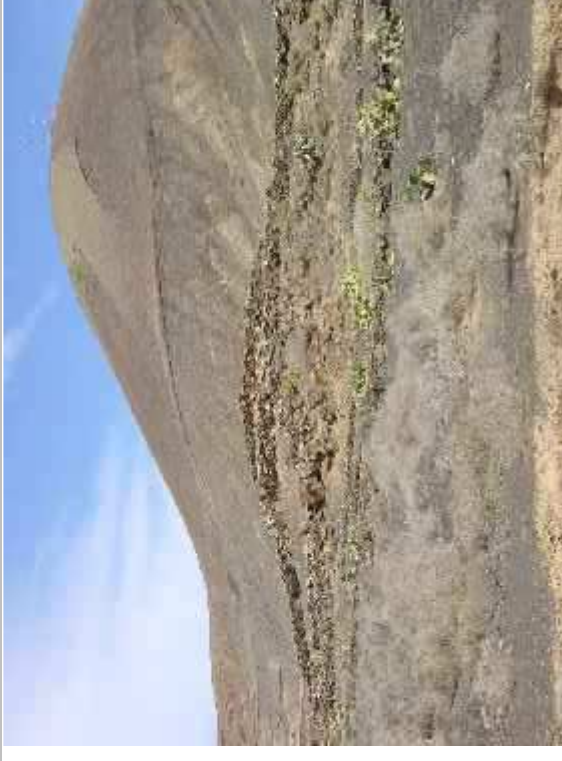
FOTOGRAFÍA

Abundante material arqueológico diseminado entorno a un conjunto de gavias. El yacimiento resulta interesante por la probabilidad que a través de él podamos acceder al conocimiento de los momentos más cercanos a las etapas postconquista de la isla. Es posible que una pared de tendencia curva, con apariencia de tener una funcionalidad agrícola, pudiera adscribirse a un origen diferente.

Alto

Malo. Se encuentra en peligro por la catalogación del suelo y urbanización del mismo.

Incoado expediente de BIC, con categoría de Zona Arqueológica. BOC Resolución 4280, de 11 de septiembre de 2001. Integrante de la Zona Arqueológica de Castillejo-Morro Cañón.

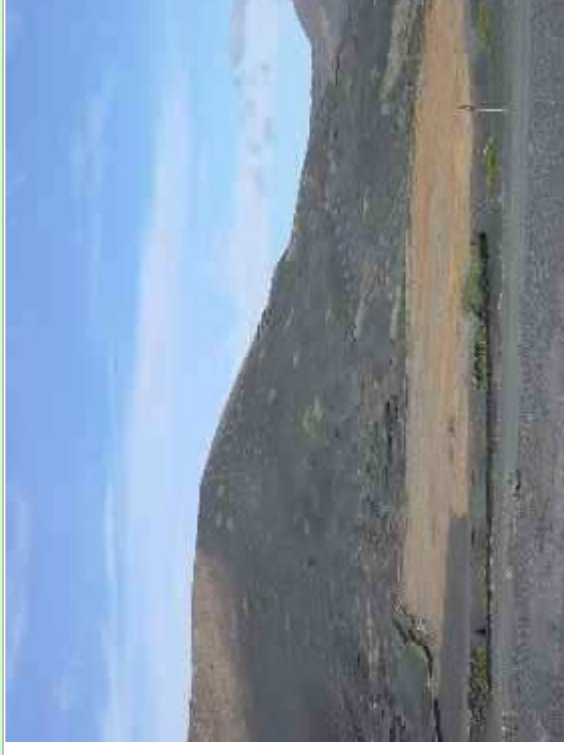
FOTOGRAFÍA

Material arqueológico en superficie después de que una pala mecánica retirara la capa de rofe que recubría los suelos marrones. Destacan los fragmentos de cerámica de adscripción aborigen. Interés alto en relación con el estudio de los territorios sepultados por las erupciones del S. XVIII.

Alto

Malo, alteración natural y antrópica, debido esta última al uso agrícola de la tierra en la que se localiza el yacimiento.

Estudio arqueológico, etnográfico y geomagnético para llevar a cabo la datación paleomagnética.
Inserto dentro de los límites del Paisaje Protegido de La Geria.

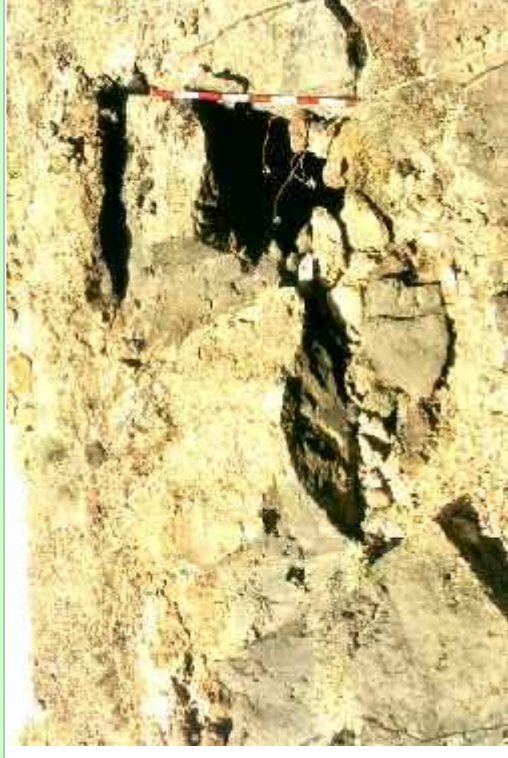
FOTOGRAFÍA

LOCALIZACIÓN			
ISLA	Lanzarote	MUNICIPIO	Yaiza
		LOCALIDAD	Caldera de Maciot
CARACTERIZACIÓN			
CLASIFICACIÓN			
Cultural			
DATOS ARQUEOLÓGICOS			
<p>El sitio se ubica en un antiguo asentamiento, levantado tras la conquista, por Jean de Bethencourt. Existen referencias a la identificación de alguna de las casas del lugar con las que fueron propiedad del lugarteniente y los vasallos más importantes de Jean de Bethencourt, igualmente permanece aún en pie la antigua casa del obispo de Rubicón y el sitio en el que se depositó la imagen de San Marcial tras los ataques moriscos.</p>			
CONTEXTO MATERIAL			
<p>Restos cerámicos de factura tradicional, del Mojón y modelados a torno, también se identificaron resto malacológicos.</p>

Alto

Estado de conservación muy frágil y alterado, su deterioro se debe principalmente a causas antrópicas.

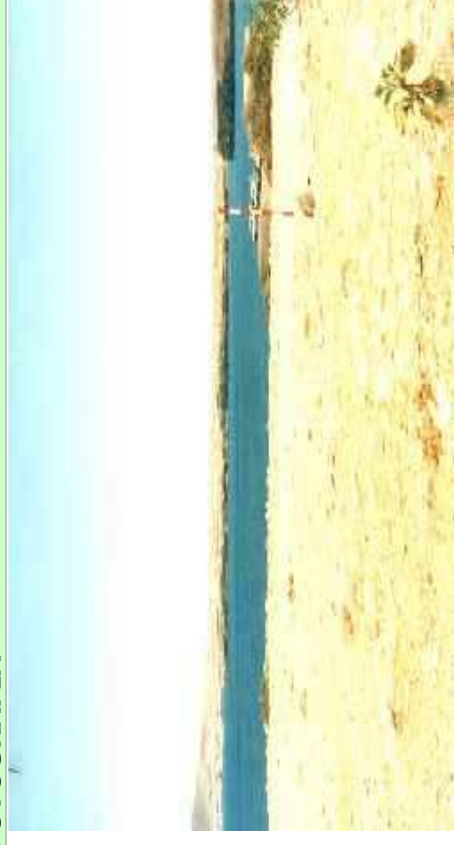
FOTOGRAFÍA

Zona en la que se ha documentado material arqueológico en superficie a partir de remociones antrópicas del suelo. En general el material arqueológico que se documenta es escaso.

Estado de conservación muy frágil y alterado, su deterioro se debe principalmente a causas antrópicas.

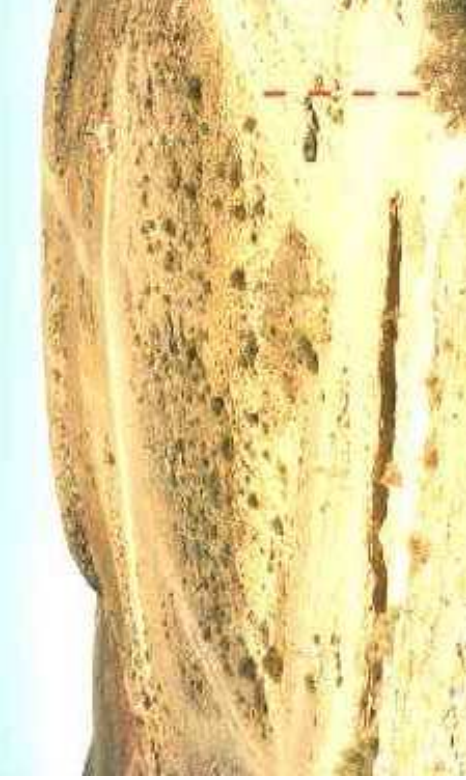
LOCALIZACIÓN			
ISLA	Lanzarote	MUNICIPIO	Yaiza
		LOCALIDAD	Playa del Pozo
CARACTERIZACIÓN			
CLASIFICACIÓN			
Hábitat			
DATOS ARQUEOLÓGICOS			
<p>Zona arqueológica que se caracteriza por la presencia de un conjunto de edificios vinculados a la conquista de la isla por parte de la población normanda. Se concreta en un fortín o torre, una iglesia y un conjunto de al menos cuatro pozos a los que se accede a través de una rampa (San Marcial), o bien a través de dieciocho peldaños (de la Cruz), o sin acceso. Además se conoce una zona fabril, un área de enterramientos y otra de hábitat.</p>			
CONTEXTO MATERIAL			
<p>Elementos materiales en superficie y diferentes estructuras (pozos, cimientos pertenecientes a antiguos recintos...). Fragmentos cerámicos a torno, de factura aborigen y del Mojón, industria lítica sobre canto y lascas de basalto, restos de fauna doméstica, malacofauna y fragmentos metálicos.</p>

ESTADO DE CONSERVACION			
NIVEL DE RIESGO			
Alto			
ESTADO DE CONSERVACIÓN GENERAL			
Estado de conservación muy frágil y alterado, su deterioro se debe principalmente a causas antrópicas.			
PROPUESTA PATRIMONIAL			
Incoado expediente de BIC, con categoría de Zona Arqueológica BOC Resolución 2610, de 23 de julio de 2004. Inserto dentro de los límites del Monumento Natural de los Ajaches.			
DOCUMENTACIÓN			
Inventario Patrimonio Arqueológico del T. M. de Yaiza. D.G.P.H. 1996. El yacimiento ha sido objeto de varios proyectos de investigación así como de diversas publicaciones científicas.

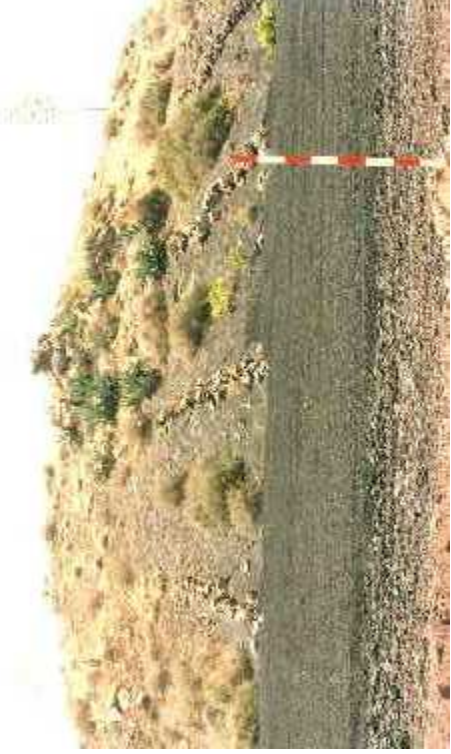
FOTOGRAFÍA

LOCALIZACIÓN			
ISLA	Lanzarote	MUNICIPIO	Yaiza
LOCALIDAD	Uga		
CARACTERIZACIÓN			
CLASIFICACIÓN			
Hábitat			
DATOS ARQUEOLÓGICOS			
<p>Zona en la que se documentó material arqueológico en 1982 por parte de Nieves de León Machín y Ma Antonia Perera. La zona, posteriormente cedida al Ayuntamiento de Yaiza, se encuentra en la actualidad construida. Hoy se puede localizar material arqueológico de tipo popular, de El Mojón así como caparazones de patellas.</p>			
CONTEXTO MATERIAL			
<p>Restos materiales dispersos en superficie entre los que destacan fragmentos cerámicos tanto de factura aborigen como del Mojón y a torno; y malacofauna.</p>

ESTADO DE CONSERVACION	
NIVEL DE RIESGO	Alto
ESTADO DE CONSERVACIÓN GENERAL	Malo debido a las remociones de tierra y las construcciones en la zona.
PROPUESTA PATRIMONIAL	Prospección de todo el pueblo de Uga, e insertar el yacimiento en el estudio de los efectos provocados por las erupciones.
DOCUMENTACIÓN	Inventario Patrimonio Arqueológico del T. M. de Yaiza. D.G.P.H. 1996. Hernández, P. et al (1987): Arqueología de la Villa de Teguiise. I Jornadas de Historia de Fuerteventura y Lanzarote. Tomo II.

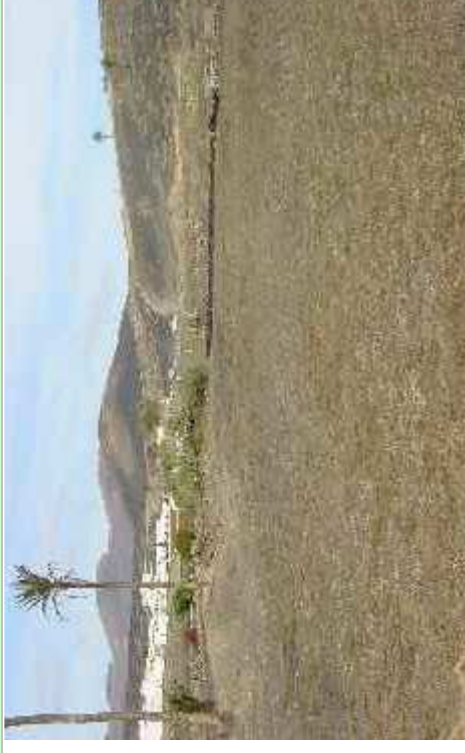
FOTOGRAFÍA

Área con abundante material arqueológico. Se trata de un conjunto de gavias, paredes y suelo con arena removida que presenta un alto índice de material arqueológico. La zona resulta de gran interés interesante por la fuerte potencia arqueológica que parece conservar.

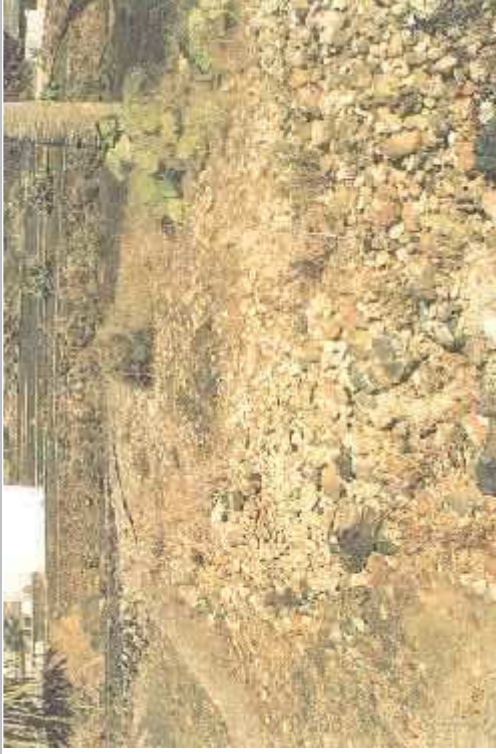
LOCALIZACIÓN			
ISLA	Lanzarote	MUNICIPIO	Yaiza
		LOCALIDAD	Uga
CARACTERIZACIÓN			
CLASIFICACIÓN			
Otros			
DATOS ARQUEOLÓGICOS			
A tenor de los restos humanos dispersos en superficie, inconexos y descontextualizados, no podemos realizar una adscripción funcional precisa aunque parece tratarse de un posible depósito sepulcral.			
CONTEXTO MATERIAL			
Restos óseos humanos dispersos en superficie.			
FOTOGRAFÍA

ESTADO DE CONSERVACION			
NIVEL DE RIESGO			
Alto			
ESTADO DE CONSERVACIÓN GENERAL			
Malo.			
PROPUESTA PATRIMONIAL			
Prospección y estudio del material recogido. Adopción de medidas oportunas de protección al encontrarse en una propiedad privada.			
DOCUMENTACIÓN			
Inventario Patrimonio Arqueológico del T. M. de Yaiza. D.G.P.H. 1996.

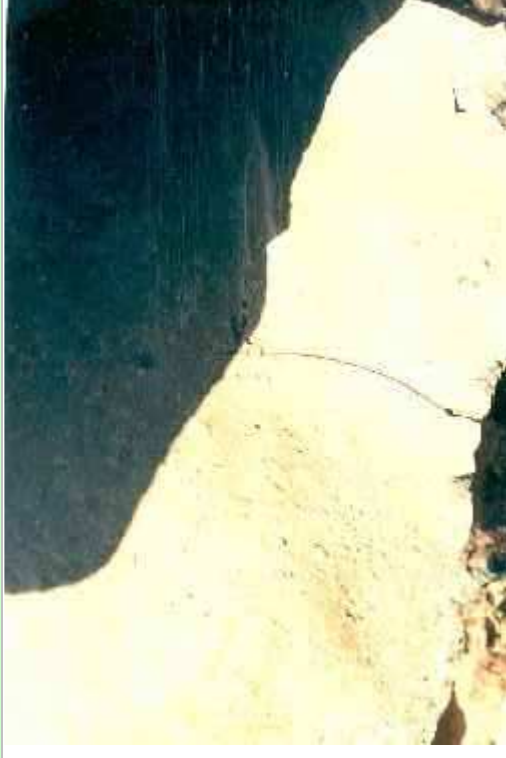
FOTOGRAFÍA

Estación de grabados rupestres, con una tipología geométrica rectilínea, que se encuentran en un conjunto de siete paneles. Posiblemente respondan a un tipo de grabados, con valor etnográfico, realizado por pastores en épocas no lejanas.

Nivel de conservación bueno, aunque un tanto deteriorado debido a causas naturales

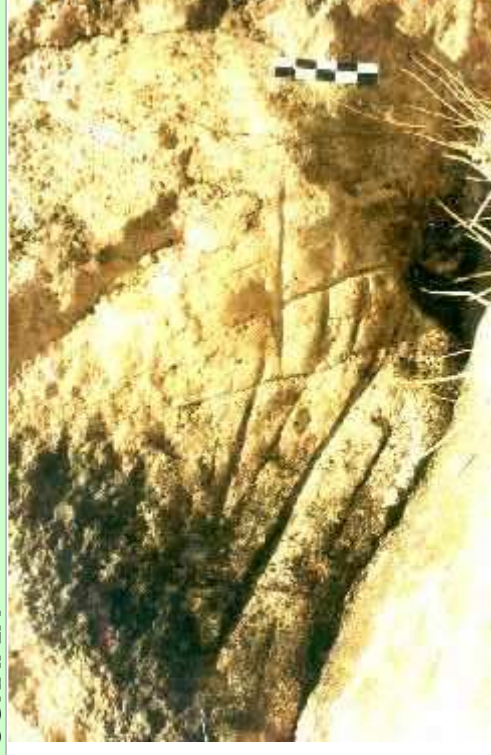
FOTOGRAFÍA

Estación de grabados rupestres integrada por tres paneles con motivos geométricos, rectilíneos y reticulados. Destaca la distinta profundidad que presentan los grabados. Posiblemente respondan a un tipo de grabados, con valor etnográfico, realizado por pastores en épocas no lejanas.

Buen estado de conservación aunque deteriorados por causas antrópicas y naturales.

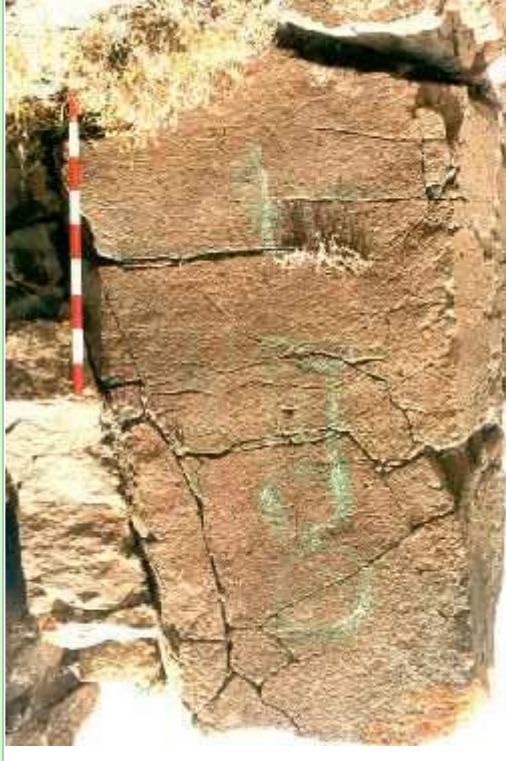
FOTOGRAFÍA

Afloramiento basáltico, que destaca de manera significativa en el paisaje, que alberga dos paneles de grabados con una zona piqueteada, en esta última no se puede apreciar motivo alguno. En sus proximidades se sitúan grabados rupestres de tipología figurativa: barquiformes; y geométrica: rectilínea. Valor etnográfico si se trata de un puesto de vigilancia o atalaya.

Estado de conservación muy frágil y alterado, su deterioro se debe principalmente a causas antrópicas. Los paneles se hallan cubiertos en gran medida por trazos realizados con pintura plástica.

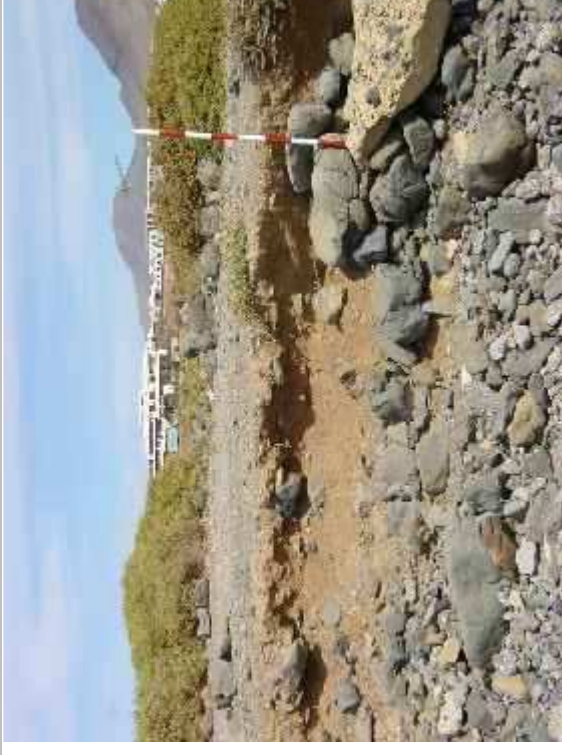
Área donde se documentan diversas estructuras de piedra seca muy deterioradas y abundante material arqueológico en superficie. Posiblemente posea potencia sedimentaria.

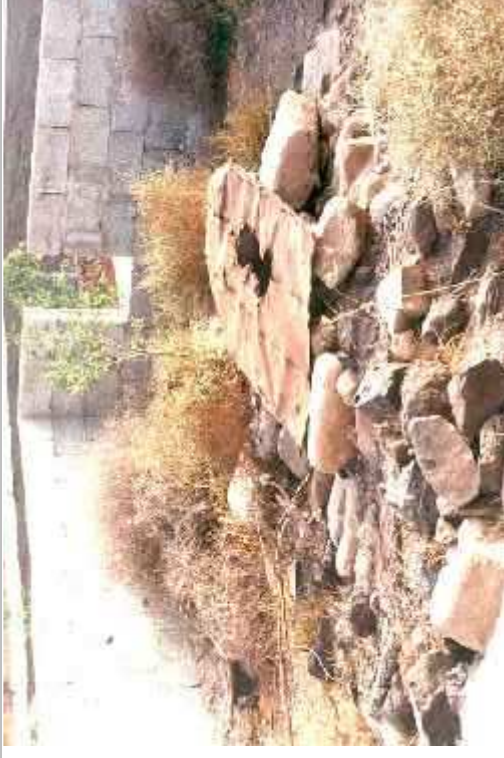
FOTOGRAFÍA

LOCALIZACIÓN			
ISLA	Lanzarote	MUNICIPIO	Yaiza
		LOCALIDAD	Playa de Las Coloradas
CARACTERIZACIÓN			
CLASIFICACIÓN Económico			
DATOS ARQUEOLÓGICOS El yacimiento arqueológico está constituido por dos estructuras de pozos excavados en el suelo, con paredes empedradas y provistos de un brocal bajo, realizado con piedra de arena fosilizada. El lugar ha tenido un intenso aprovechamiento a lo largo de la historia reciente de Lanzarote.			
CONTEXTO MATERIAL No se describe la constatación de restos arqueológicos asociados a los pozos, aunque dado la alteración que ha sufrido el entorno, muy probablemente se localicen restos diseminados por los alrededores.

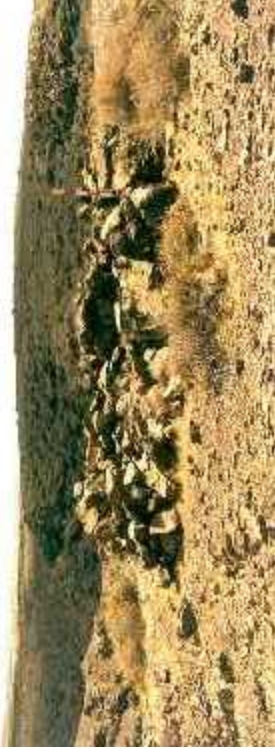
LOCALIZACIÓN			
ISLA	MUNICIPIO	LOCALIDAD	
Lanzarote	Yaiza	La Juradita	
CARACTERIZACIÓN			
CLASIFICACIÓN			
Económico			
DATOS ARQUEOLÓGICOS			
<p>El sitio arqueológico está determinado por la presencia de una estructura de piedra con planta de tendencia oval, de 3,5 por 4,5 m. de diámetro, con el acceso orientado hacia el W. Los muros son de piedra seca y se observa una sola hilada, presentando una altura media de 0,5 m. En superficie se localizan restos materiales, aunque escasos.</p>			
CONTEXTO MATERIAL			
Fragmentos cerámicos de factura aborigen y popular, así como restos de malacofauna.			
FOTOGRAFÍA

ESTADO DE CONSERVACION			
NIVEL DE RIESGO			
Medio			
ESTADO DE CONSERVACIÓN GENERAL			
Regular, con alteraciones naturales y antrópicas			
PROPUESTA PATRIMONIAL			
Estudio específico que permita un mayor conocimiento del área, tanto desde el punto de vista arqueológico como etnográfico			
Inserto dentro de los límites del Monumento Natural de los Ajaches.

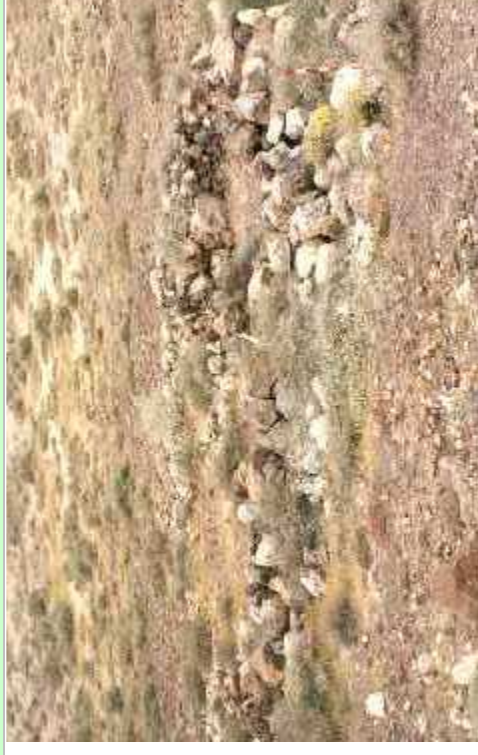
FOTOGRAFÍA

Estructura de piedra seca levantada mediante el empleo de dos hiladas de piedras hincadas. Añadidos posteriores han modificado la estructura, que parece ser la original.

Bajo
