ANEXO 3: Inventario de patrimonio Etnográfico y Arqueológico

Inventario de patrimonio Etnográfico

**PLAN GENERAL DE ORDENACIÓN DEL TÉRMINO MUNICIPAL DE YAIZA (LANZAROTE)
INVENTARIO DEL PATRIMONIO ETNOGRÁFICO**

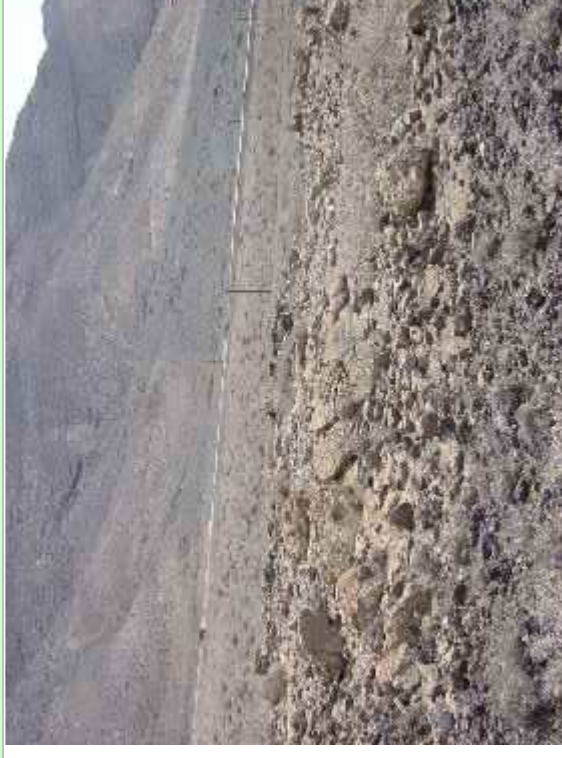
FOTOGRAFÍA

Estructura de planta de tendencia elipsoidal construida con piedras dispuestas en vertical o hincadas. En su interior y en el entorno existe material arqueológico aborigen, preferentemente fragmentos cerámicos. El yacimiento resulta peculiar por el sistema constructivo, por las características espaciales en la que destaca la visibilidad de Tindaya en Fuerteventura y por el topónimo.
