PLAN GENERAL DE ORDENACIÓN DE BUENAVISTA - CATÁLOGO DE PROTECCIÓN

Nº DE CATÁLOGO 54	REF. CATASTRAL	NÚCLEO: BUENAVISTA (CASCO)	DIRECCIÓN POSTAL: C/ LA ROSA, Nº 5 y 7
-----------------------------	----------------	--------------------------------------	--

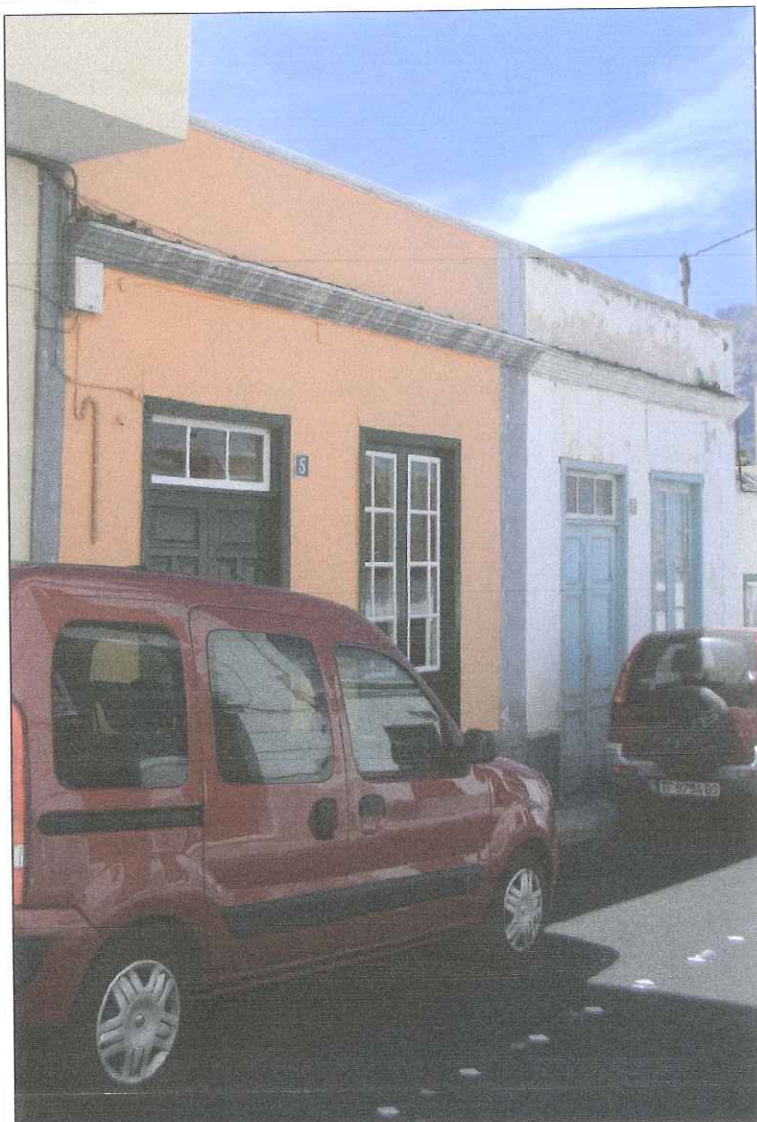
TIPO EDIFICATORIO	TRADICIONAL URBANAS, UNA PLANTA CON PARAPETO.
SISTEMA CONSTRUCTIVO	Muros de carga y forjados de madera.
MATERIALES	Tapial, enfoscado y pintado, carpintería de madera pintada, composición ordenada.

USO ACTUAL VIVIENDAS	PROPIEDAD PRIVADAS	Nº DE PLANTAS UNA	ESTADO DE CONSERVACIÓN BUENO
--------------------------------	------------------------------	-----------------------------	--

Las obras permitidas serán las de restauración, conservación, consolidación, rehabilitación y remodelación, que puede incluir el vaciado. Se permite la remonta de una planta con las condiciones señaladas en esta normativa. En todo caso habrá que proteger la fachada actual, con las modificaciones que se han autorizado para recuperar el aspecto original.

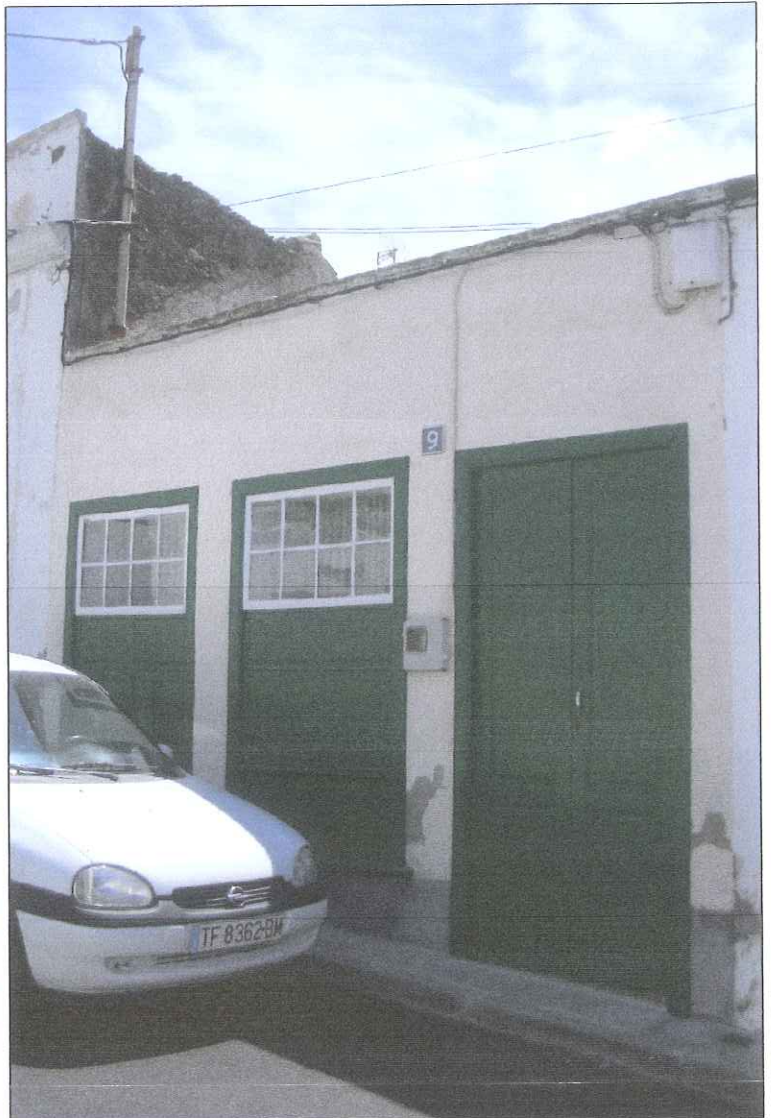
Nº DE CATÁLOGO 55	REF. CATASTRAL	NÚCLEO: BUENAVISTA (CASCO)	DIRECCIÓN POSTAL: C/ LA ROSA, Nº 9
-----------------------------	----------------	--------------------------------------	--

TIPO EDIFICATORIO **TRADICIONAL URBANA, UNA PLANTA CON PARAPETO.**

SISTEMA CONSTRUCTIVO **Muros de carga y forjados de madera.**

MATERIALES **Tapial, enfoscado y pintado, carpintería de madera pintada, composición ordenada.**

ESTADO DE CONSERVACIÓN
BUENO

Las obras permitidas serán las de restauración, conservación, consolidación, rehabilitación y remodelación, que puede incluir el vaciado. Se permite la remonta de una planta con las condiciones señaladas en esta normativa. En todo caso habrá que proteger la fachada actual, con las modificaciones que se han autorizado para recuperar el aspecto original.

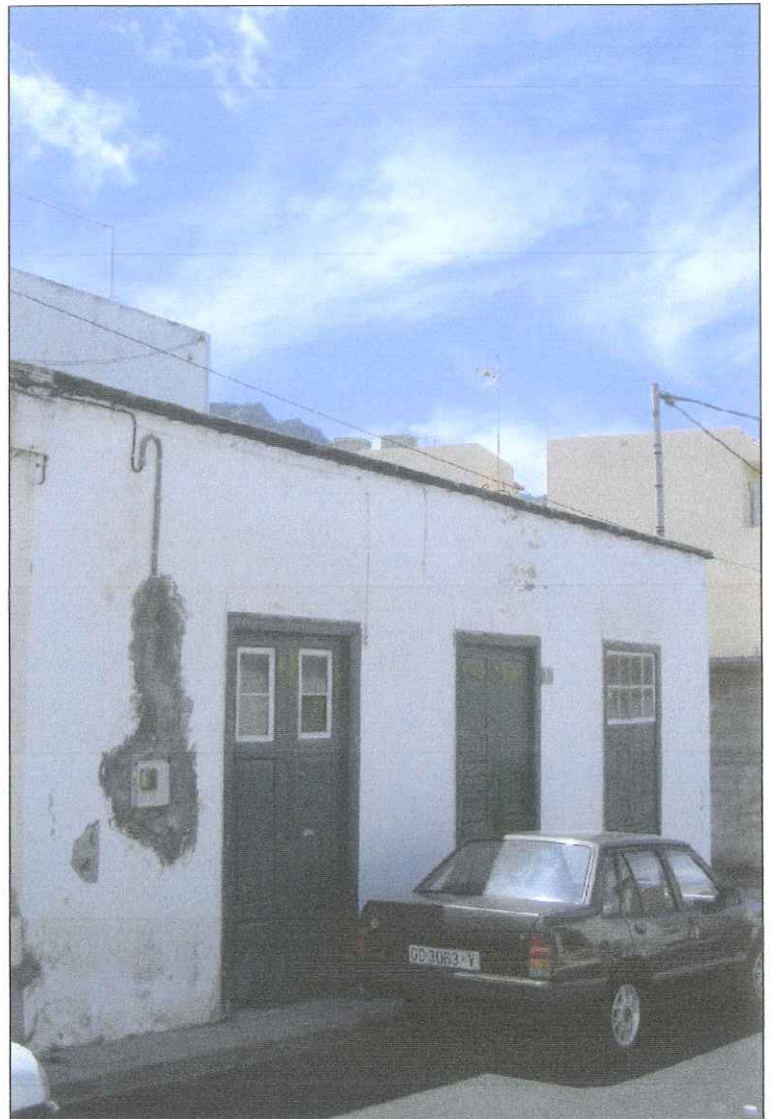
Nº DE CATÁLOGO 56	REF. CATASTRAL	NÚCLEO: BUENAVISTA (CASCO)	DIRECCIÓN POSTAL: C/ LA ROSA, Nº 11
-----------------------------	----------------	--------------------------------------	---

TIPO EDIFICATORIO	TRADICIONAL URBANA, UNA PLANTA CON PARAPETO.		
SISTEMA CONSTRUCTIVO	Muros de carga y forjados de madera.		
MATERIALES	Tapial, enfoscado y pintado, carpintería de madera pintada, composición ordenada.		
USO ACTUAL	PROPIEDAD	Nº DE PLANTAS	ESTADO DE CONSERVACIÓN
VIVIENDA	PRIVADA	UNA	BUENO

Las obras permitidas serán las de restauración, conservación, consolidación, rehabilitación y remodelación, que puede incluir el vaciado. Se permite la remonta de una planta con las condiciones señaladas en esta normativa. En todo caso habrá que proteger la fachada actual, con las modificaciones que se han autorizado para recuperar el aspecto original.

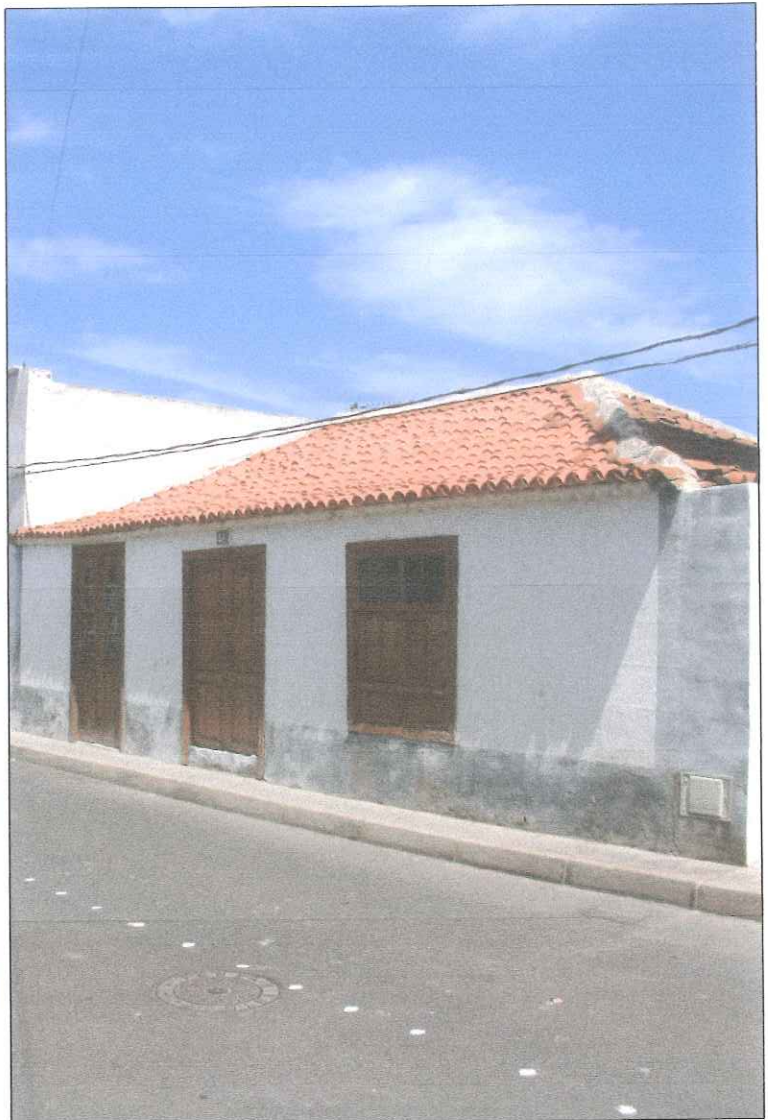
Nº DE CATÁLOGO 57	REF. CATASTRAL 8499906 CS1389N	NÚCLEO: BUENAVISTA (CASCO)	DIRECCIÓN POSTAL: C/ EL PUERTO Nº 46
-----------------------------	--	--------------------------------------	--

TIPO EDIFICATORIO	TRADICIONAL REFORMADA, UNA PLANTA.		
SISTEMA CONSTRUCTIVO	Paredes de carga y cubierta de madera.		
MATERIALES	Tapial, enfoscado y pintado, carpintería de madera pintada, cubierta de teja.		
USO ACTUAL	PROPIEDAD	Nº DE PLANTAS	ESTADO DE CONSERVACIÓN
VIVIENDA	PRIVADA	UNA	BUENO

Se debe conservar la primera crujía de la edificación, en ésta se admiten obras de restauración, conservación y consolidación. En la segunda crujía, las obras permitidas serán remodelación y remonta de una planta.

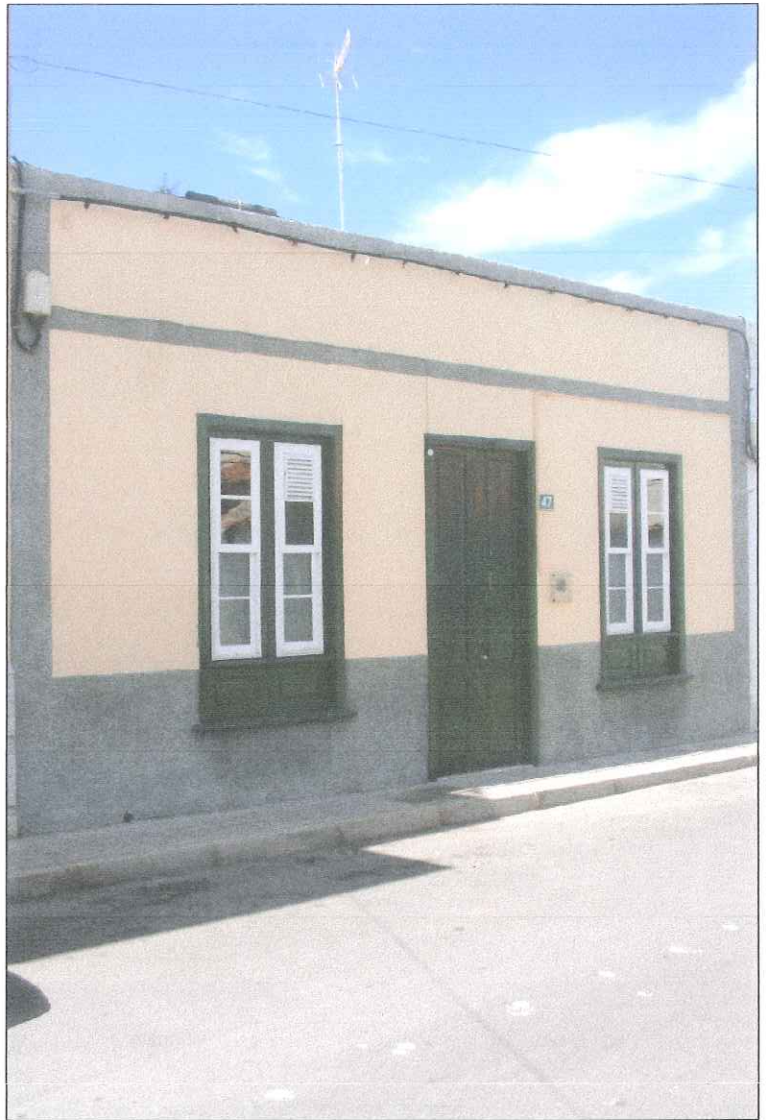
Nº DE CATÁLOGO 58	REF. CATASTRAL	NÚCLEO: BUENAVISTA (CASCO)	DIRECCIÓN POSTAL: C/ EL PUERTO Nº 47
-----------------------------	----------------	--------------------------------------	--

TIPO EDIFICATORIO	ECLÉCTICA, UNA PLANTA.		
SISTEMA CONSTRUCTIVO	Muros de carga y forjados de losa de hormigón armado.		
MATERIALES	Bloques de canto, enfoscado y pintado, carpintería de madera pintada, cornisas de hormigón, composición de fachada simétrica..		
USO ACTUAL	PROPIEDAD	Nº DE PLANTAS	ESTADO DE CONSERVACIÓN
VIVIENDA	PRIVADA	UNA	BUENO

Las obras permitidas serán las de restauración, conservación, consolidación, rehabilitación y remodelación, que puede incluir el vaciado. Se permite la remonta de una planta con las condiciones señaladas en esta normativa. En todo caso habrá que proteger la fachada actual, con las modificaciones que se han autorizado para recuperar el aspecto original.

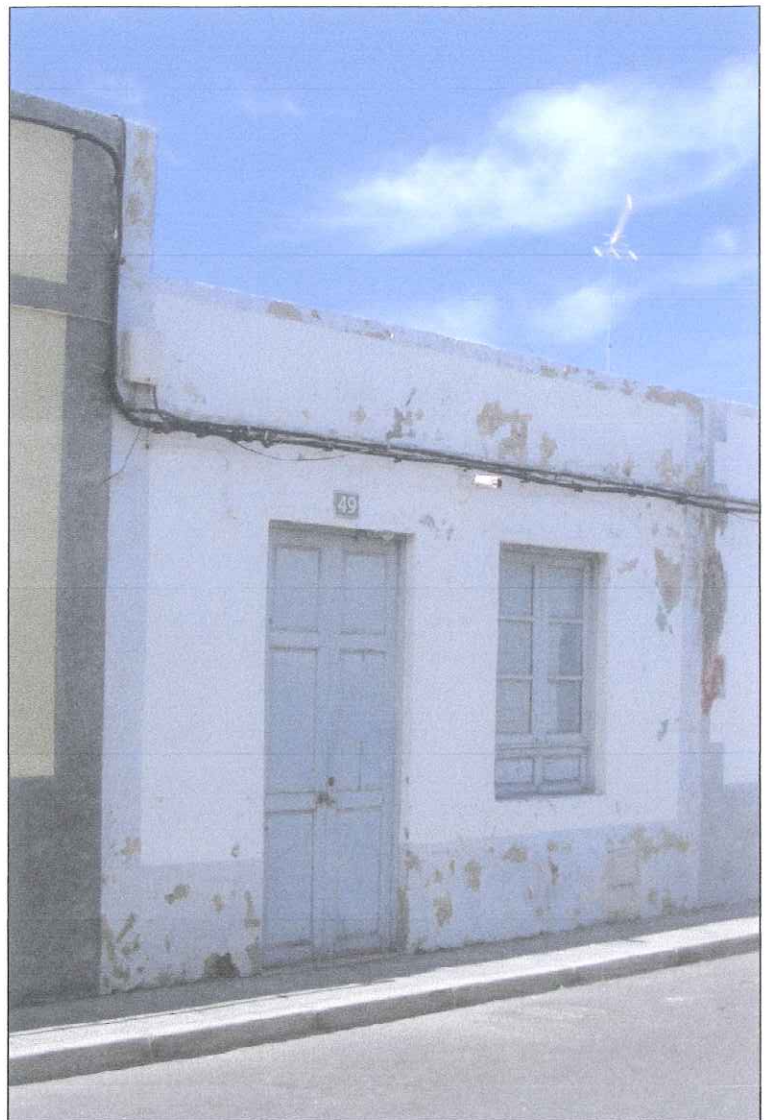
Nº DE CATÁLOGO 59	REF. CATASTRAL	NÚCLEO: BUENAVISTA (CASCO)	DIRECCIÓN POSTAL: C/ EL PUERTO Nº 49
-----------------------------	----------------	--------------------------------------	--

TIPO EDIFICATORIO	ECLÉCTICA, UNA PLANTA.		
SISTEMA CONSTRUCTIVO	Muros de carga y forjados de losa de hormigón armado.		
MATERIALES	Bloques de canto, enfoscado y pintado, carpintería de madera pintada, cornisas de hormigón, composición de fachada simétrica..		
USO ACTUAL	PROPIEDAD	Nº DE PLANTAS	ESTADO DE CONSERVACIÓN
VIVIENDA	PRIVADA	UNA	BUENO

GRADO DE PROTECCIÓN:	PARCIAL
INTERVENCIÓNES PERMITIDAS:	
Las obras permitidas serán las de restauración, conservación, consolidación, rehabilitación y remodelación, que puede incluir el vaciado. Se permite la remonta de una planta con las condiciones señaladas en esta normativa. En todo caso habrá que proteger la fachada actual, con las modificaciones que se han autorizado para recuperar el aspecto original.

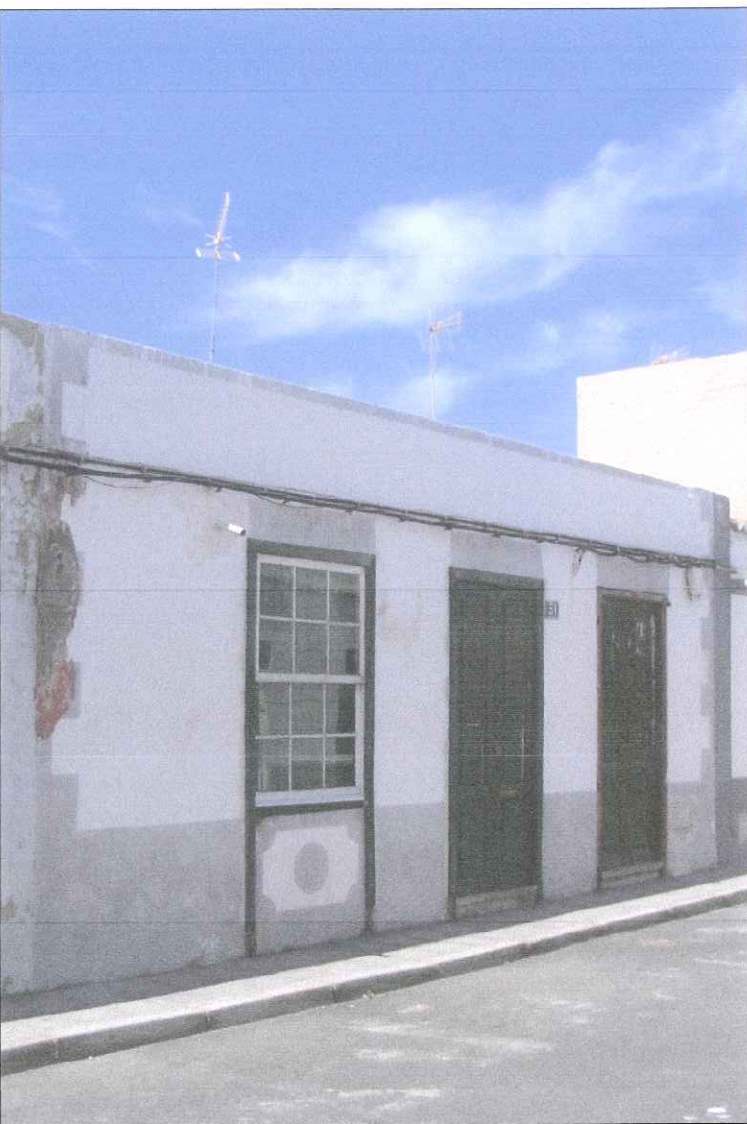
Nº DE CATÁLOGO 60	REF. CATASTRAL	NÚCLEO: BUENAVISTA (CASCO)	DIRECCIÓN POSTAL: C/ EL PUERTO Nº 51
------------------------------------	-----------------------	---	---

TIPO EDIFICATORIO	ECLÉCTICA, UNA PLANTA.
SISTEMA CONSTRUCTIVO	Muros de carga y forjados de losa de hormigón armado.
MATERIALES	Bloques de canto, enfoscado y pintado, carpintería de madera pintada, cornisas de hormigón, composición de fachada simétrica..

USO ACTUAL VIVIENDA	PROPIEDAD PRIVADA	Nº DE PLANTAS UNA	ESTADO DE CONSERVACIÓN REGULAR
--------------------------------------	------------------------------------	------------------------------------	---

INTERVENCIONES PERMITIDAS:
 Las obras permitidas serán las de restauración, conservación, consolidación, rehabilitación y remodelación, que puede incluir el vaciado. Se permite la remonta de una planta con las condiciones señaladas en esta normativa.
 En todo caso habrá que proteger la fachada actual, con las modificaciones que se han autorizado para recuperar el aspecto original.

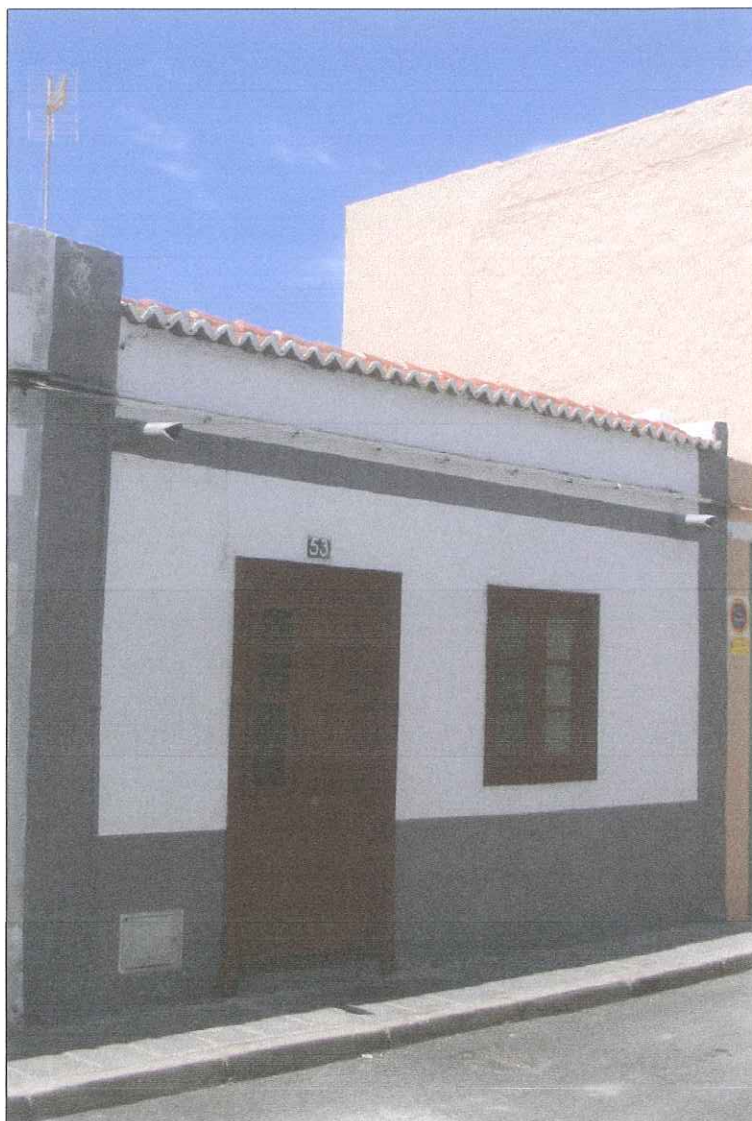
Nº DE CATÁLOGO 61	REF. CATASTRAL	NÚCLEO: BUENAVISTA (CASCO)	DIRECCIÓN POSTAL: C/ EL PUERTO Nº 53
-----------------------------	----------------	--------------------------------------	--

TIPO EDIFICATORIO	ECLÉCTICA, UNA PLANTA.		
SISTEMA CONSTRUCTIVO	Muros de carga y forjados de losa de hormigón armado.		
MATERIALES	Bloques de canto, enfoscado y pintado, carpintería de madera pintada, cornisas de hormigón, composición de fachada simétrica..		
USO ACTUAL	PROPIEDAD	Nº DE PLANTAS	ESTADO DE CONSERVACIÓN
VIVIENDA	PRIVADA	UNA	BUENA

Las obras permitidas serán las de restauración, conservación, consolidación, rehabilitación y remodelación, que puede incluir el vaciado. Se permite la remonta de una planta con las condiciones señaladas en esta normativa. En todo caso habrá que proteger la fachada actual, con las modificaciones que se han autorizado para recuperar el aspecto original.

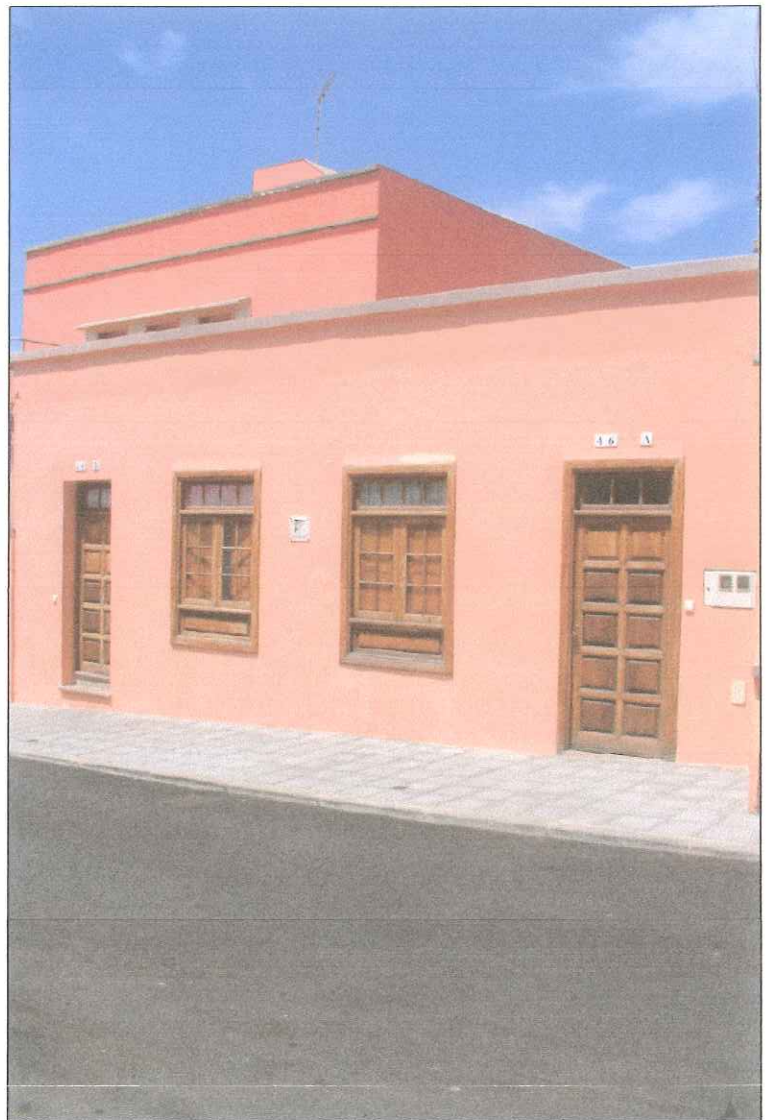
Nº DE CATÁLOGO 62	REF. CATASTRAL	NÚCLEO: BUENAVISTA (CASCO)	DIRECCIÓN POSTAL: C/ EL PERDÓN Nº 46
-----------------------------	----------------	--------------------------------------	--

TIPO EDIFICATORIO	ECLÉCTICA, UNA PLANTA.		
SISTEMA CONSTRUCTIVO	Muros de carga y forjados de losa de hormigón armado.		
MATERIALES	Bloques de canto, enfoscado y pintado, carpintería de madera pintada, cornisas de hormigón, composición de fachada simétrica..		
USO ACTUAL	PROPIEDAD	Nº DE PLANTAS	ESTADO DE CONSERVACIÓN
VIVIENDA	PRIVADA	UNA	BUENA

Se debe conservar la primera crujía de la edificación, en ésta se admiten obras de restauración, conservación y consolidación. En la segunda crujía, las obras permitidas serán remodelación y remonta de una planta. También se permite a partir de la primera crujía una nueva edificación de dos plantas.

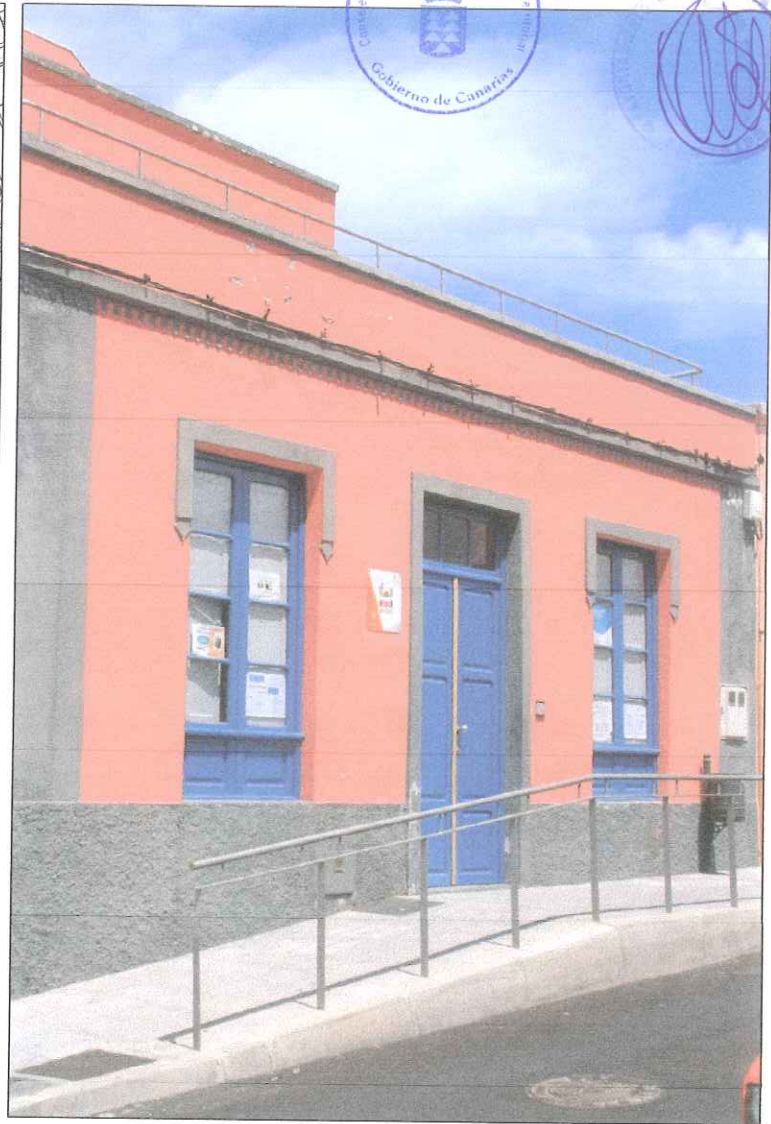
TIPO EDIFICATORIO	ECLÉCTICA, DOS PLANTAS.
SISTEMA CONSTRUCTIVO	Muros de carga y forjados de losa de hormigón armado.
MATERIALES	Bloques de canto, enfoscado y pintado, carpintería de madera pintada, cornisas de hormigón, composición de fachada simétrica..

USO ACTUAL	PROPIEDAD	Nº DE PLANTAS	ESTADO DE CONSERVACIÓN
CASA DE LA JUVENTUD	PÚBLICA	DOS	BUENA

Se debe conservar la primera crujía de la edificación, en ésta se admiten obras de restauración, conservación y consolidación. En la segunda crujía se ha sustituido por una nueva edificación para la casa de la juventud municipal.

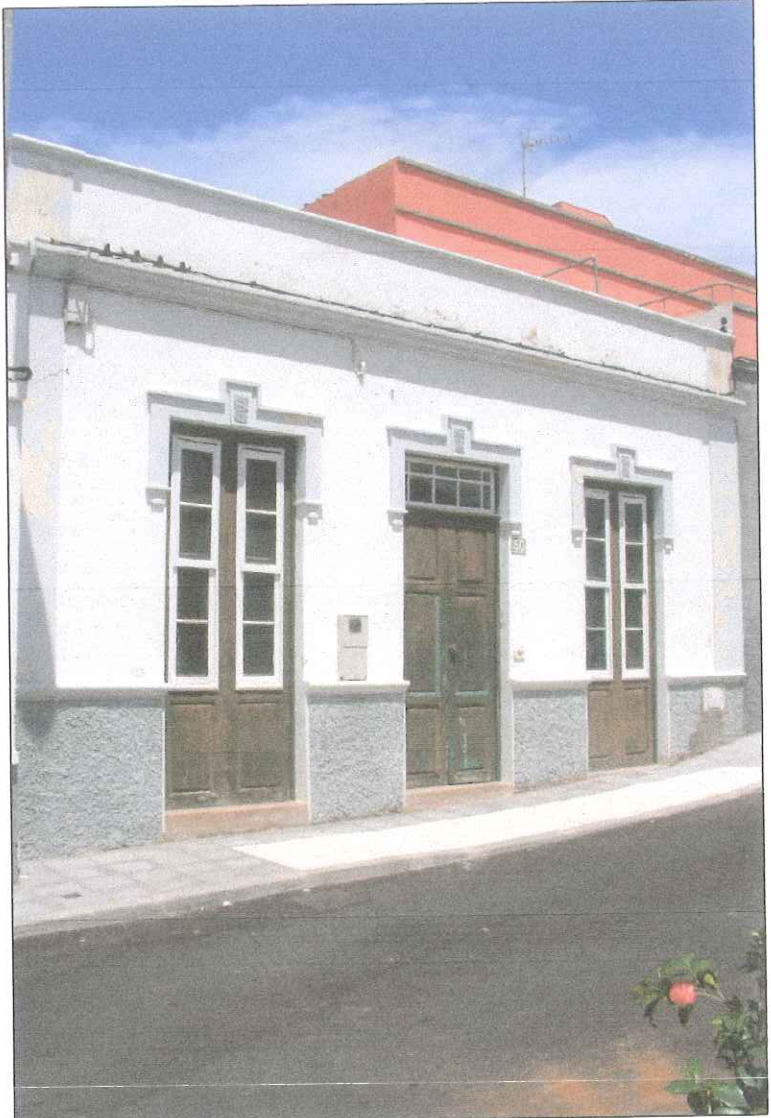
Nº DE CATÁLOGO 64	REF. CATASTRAL	NÚCLEO: BUENAVISTA (CASCO)	DIRECCIÓN POSTAL: C/ EL PERDÓN Nº 50
-----------------------------	----------------	--------------------------------------	--

TIPO EDIFICATORIO	ECLÉCTICA, UNA PLANTA.
SISTEMA CONSTRUCTIVO	Muros de carga y forjados de losa de hormigón armado.
MATERIALES	Bloques de canto, enfoscado y pintado, carpintería de madera pintada, cornisas de hormigón, composición de fachada simétrica..

USO ACTUAL VIVIENDA	PROPIEDAD PRIVADA	Nº DE PLANTAS UNA	ESTADO DE CONSERVACIÓN BUENA
-------------------------------	-----------------------------	-----------------------------	--

Se debe conservar la primera crujía de la edificación, en ésta se admiten obras de restauración, conservación y consolidación. En la segunda crujía, las obras permitidas serán remodelación y remonta de una planta. También se permite a partir de la primera crujía una nueva edificación de dos plantas.

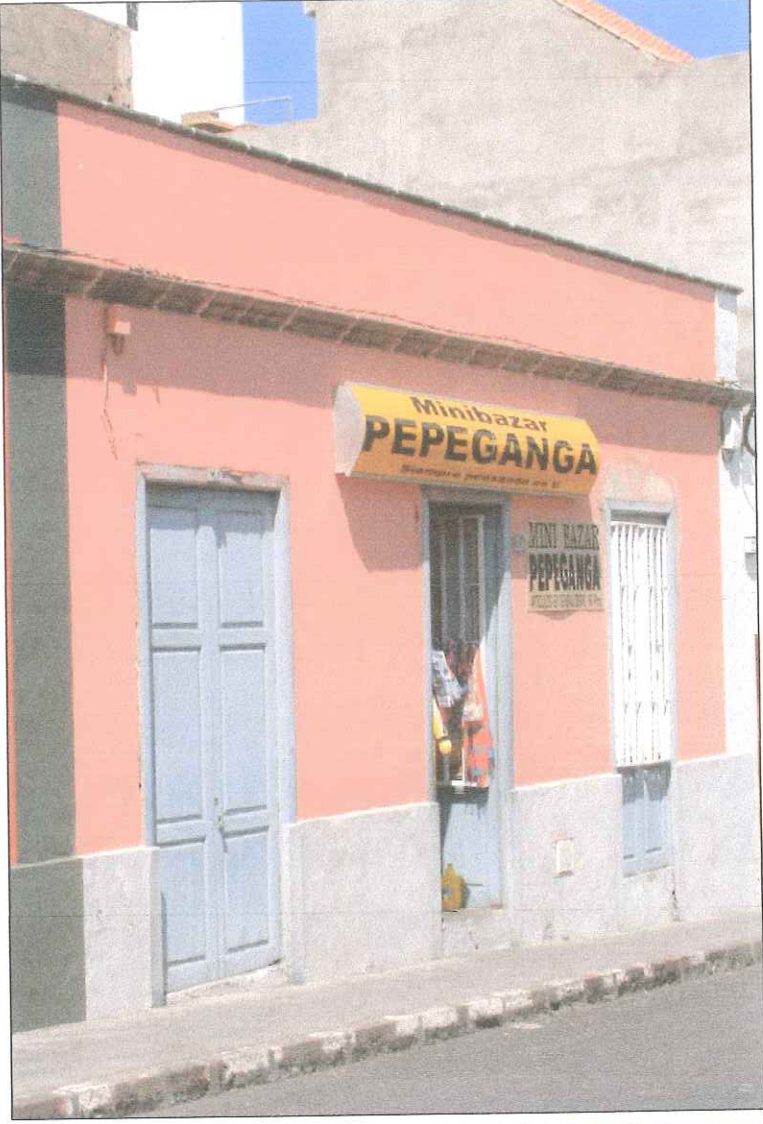
Nº DE CATÁLOGO 65	REF. CATASTRAL	NÚCLEO: BUENAVISTA (CASCO)	DIRECCIÓN POSTAL: C/ LA ALHÓNDIGA Nº30
-----------------------------	----------------	--------------------------------------	--

TIPO EDIFICATORIO	TRADICIONAL URBANA, CON PARAPETO, UNA PLANTA.		
SISTEMA CONSTRUCTIVO	Muros de carga y forjados de madera.		
MATERIALES	Tapial, enfoscado y pintado, carpintería de madera pintada, cornisas de piedra, composición ordenada.		
USO ACTUAL	PROPIEDAD	Nº DE PLANTAS	ESTADO DE CONSERVACIÓN
VIVIENDA	PRIVADA	UNA	REGULAR

INTERVENCIÓNES PERMITIDAS:
 Las obras permitidas serán las de restauración, conservación, consolidación, rehabilitación y remodelación, que puede incluir el vaciado. Se permite la remonta de una planta con las condiciones señaladas en esta normativa.
 En todo caso habrá que proteger la fachada actual, con las modificaciones que se han autorizado para recuperar el aspecto original.

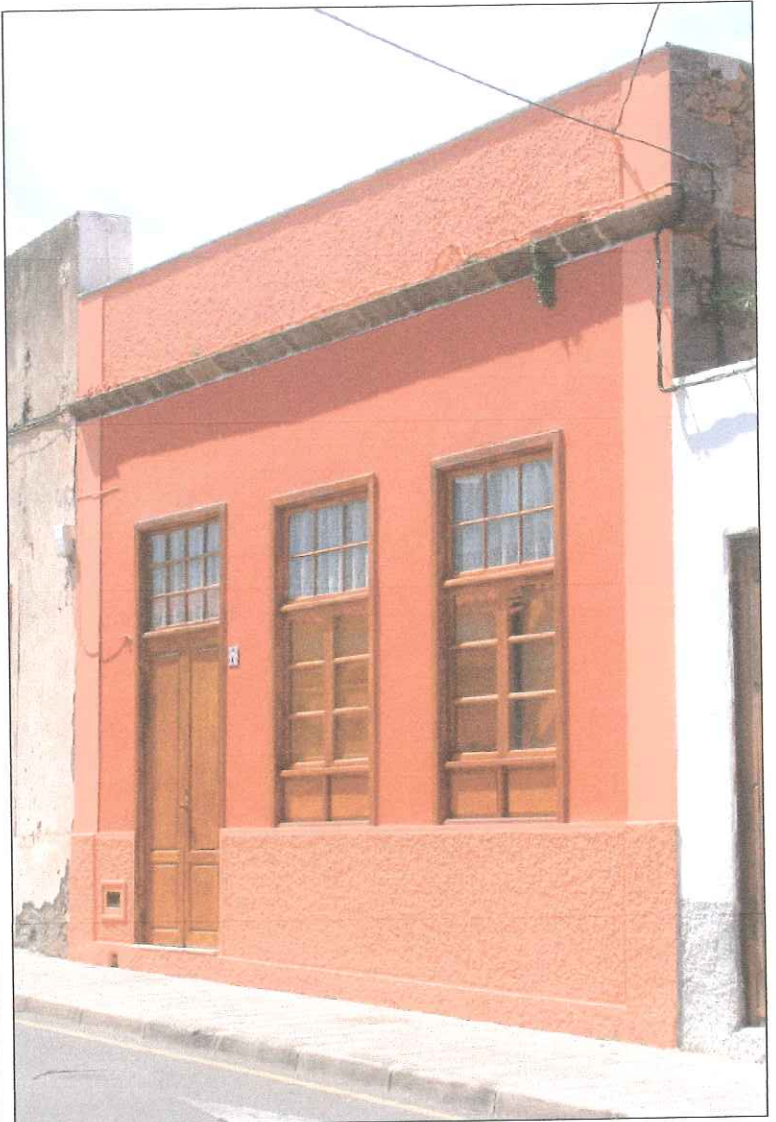
Nº DE CATÁLOGO 66	REF. CATASTRAL	NÚCLEO: BUENAVISTA (CASCO)	DIRECCIÓN POSTAL: C/ VERDE Nº7
-----------------------------	----------------	--------------------------------------	--

TIPO EDIFICATORIO	TRADICIONAL URBANA, CON PARAPETO, UNA PLANTA.		
SISTEMA CONSTRUCTIVO	Muros de carga y forjados de madera.		
MATERIALES	Tapial, enfoscado y pintado, carpintería de madera pintada, cornisas de piedra, composición ordenada.		
USO ACTUAL	PROPIEDAD	Nº DE PLANTAS	ESTADO DE CONSERVACIÓN
VIVIENDA	PRIVADA	UNA	BUENO

Las obras permitidas serán las de restauración, conservación, consolidación, rehabilitación y remodelación, que puede incluir el vaciado. Se permite la remonta de una planta con las condiciones señaladas en esta normativa. En todo caso habrá que proteger la fachada actual, con las modificaciones que se han autorizado para recuperar el aspecto original.

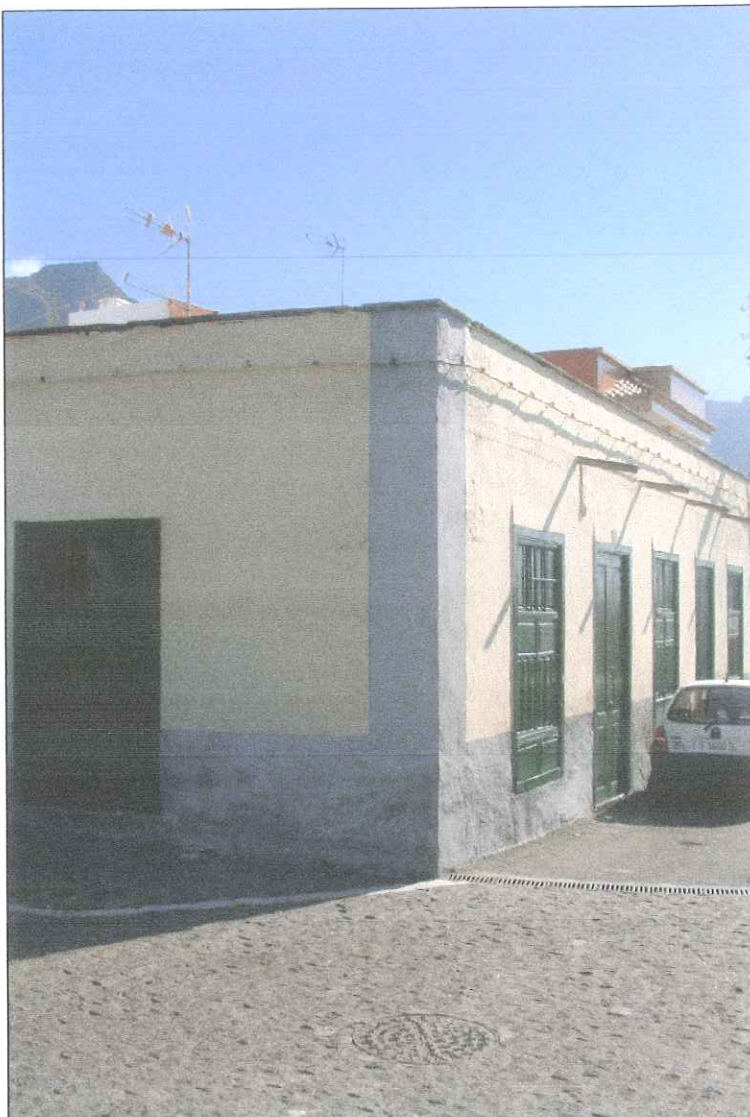
Nº DE CATÁLOGO 67	REF. CATASTRAL	NÚCLEO: BUENAVISTA (CASCO)	DIRECCIÓN POSTAL: C/ TOLEDO Nº1
----------------------	----------------	-------------------------------	------------------------------------

TIPO EDIFICATORIO	TRADICIONAL URBANA, CON PARAPETO, UNA PLANTA.
SISTEMA CONSTRUCTIVO	Muros de carga y forjados de madera.
MATERIALES	Tapial, enfoscado y pintado, carpintería de madera pintada, cornisas de piedra, composición ordenada.

USO ACTUAL VIVIENDA	PROPIEDAD PRIVADA	Nº DE PLANTAS UNA	ESTADO DE CONSERVACIÓN BUENO
------------------------	----------------------	----------------------	---------------------------------

Las obras permitidas serán las de restauración, conservación, consolidación, rehabilitación y remodelación, que puede incluir el vaciado. Se permite la remonta de una planta con las condiciones señaladas en esta normativa. En todo caso habrá que proteger la fachada actual, con las modificaciones que se han autorizado para recuperar el aspecto original.

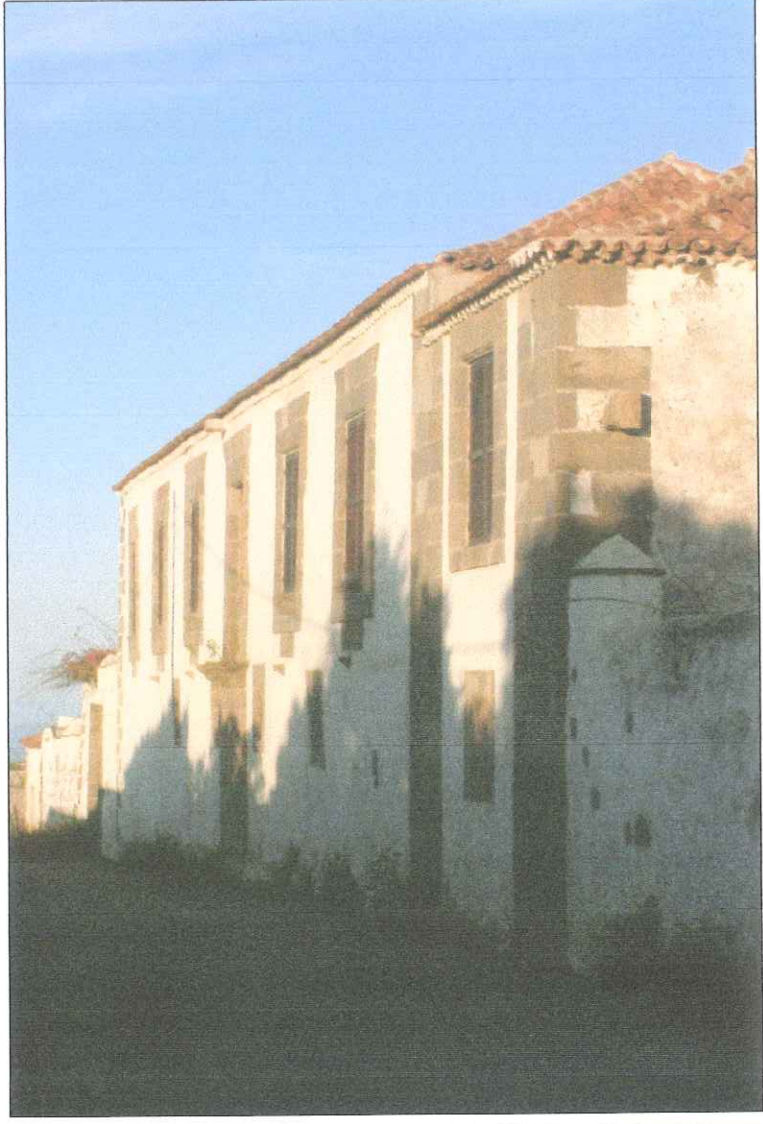
Nº DE CATÁLOGO 68	REF. CATASTRAL RÚSTICA	NÚCLEO: SAN JUAN DE TACO	DIRECCIÓN POSTAL: CAMINO DE SAN JUAN DE TACO S/N
-----------------------------	----------------------------------	------------------------------------	--

TIPO EDIFICATORIO	QUINTA, DOS PLANTAS.
SISTEMA CONSTRUCTIVO	Muros de carga, forjados y cubierta de madera.
MATERIALES	Tapial, enfoscado y pintado, carpintería de madera, molduras de piedra, cubierta de teja, composición ordenada.

USO ACTUAL VIVIENDA DESOCUPADA	PROPIEDAD PRIVADA	Nº DE PLANTAS DOS	ESTADO DE CONSERVACIÓN REGULAR
--	-----------------------------	-----------------------------	--

INTERVENCIÓNES PERMITIDAS:
Esta antigua Quinta quiere destinarse a Hotel Rural, por lo que se permiten obras de restauración, conservación, consolidación, rehabilitación, y además intervenciones que sin afectar a sus valores faciliten la adecuación al nuevo uso, tal como se ha venido realizando en edificios de gran valor histórico para la instalación de Paradores Nacionales. Por ser B.I.C. estarán sometidos al régimen de protección especial establecido en la Ley del Patrimonio Histórico de Canarias.

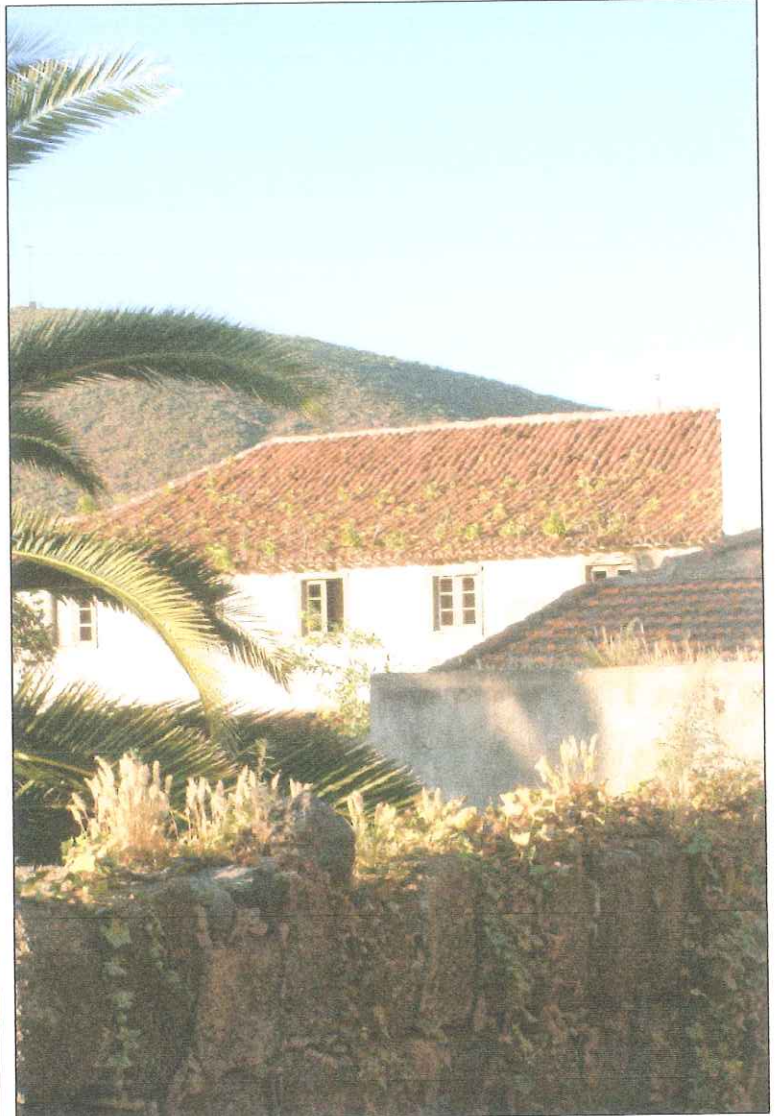
Nº DE CATÁLOGO 69	REF. CATASTRAL RÚSTICA	NÚCLEO: SAN JUAN DE TACO	DIRECCIÓN POSTAL: CAMINO DE SAN JUAN DE TACO S/N
----------------------	---------------------------	-----------------------------	---

TIPO EDIFICATORIO	QUINTA, DOS PLANTAS.		
SISTEMA CONSTRUCTIVO	Muros de carga, forjados y cubierta de madera.		
MATERIALES	Tapial, enfoscado y pintado, carpintería de madera, cubierta de teja.		
USO ACTUAL	PROPIEDAD	Nº DE PLANTAS	ESTADO DE CONSERVACIÓN
VIVIENDA DESOCUPADA	PÚBLICA	DOS	REGULAR

Esta antigua Quinta fue adquirada por el Gobierno de Canarias para destinarla a Hotel Rural, por lo que se permiten obras de restauración, conservación, consolidación, rehabilitación, y además intervenciones que sin afectar a sus valores faciliten la adecuación al nuevo uso, tal como se ha venido realizando en edificios de gran valor histórico para la instalación de Paradores Nacionales. Por ser B.I.C. estarán sometidos al régimen de protección especial establecido en la Ley del Patrimonio Histórico de Canarias.

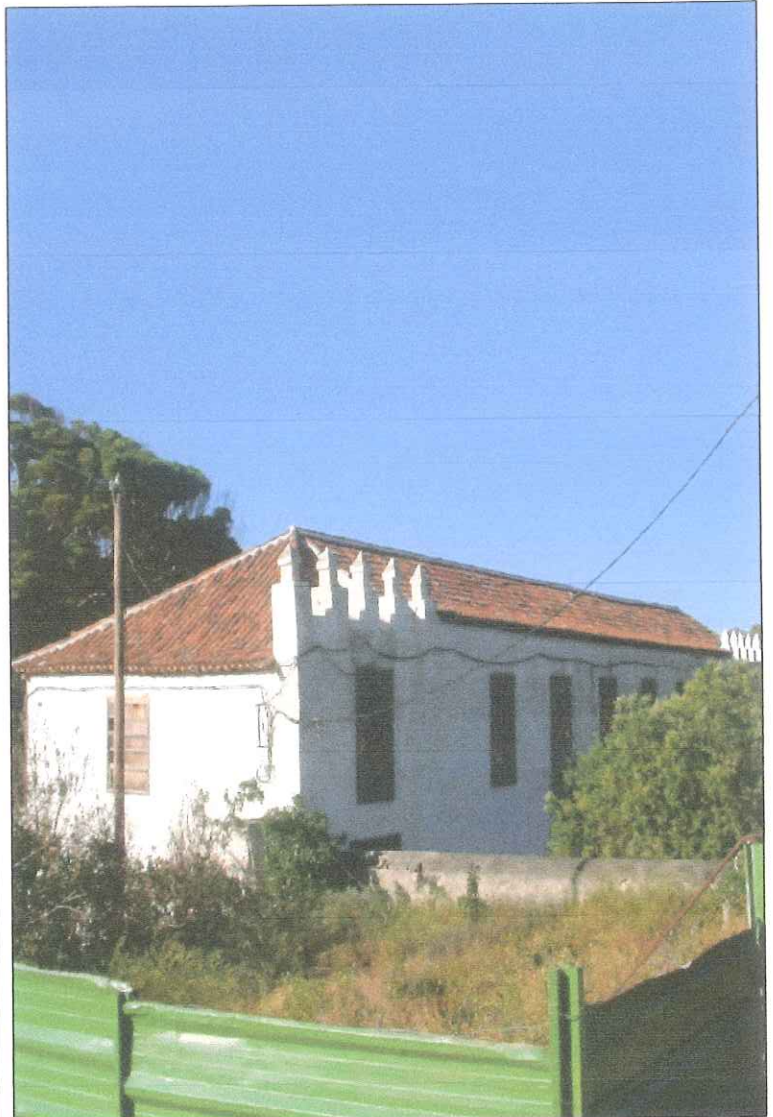
Nº DE CATÁLOGO 70	REF. CATASTRAL RÚSTICA	NÚCLEO: LA FUENTE	DIRECCIÓN POSTAL: LA FUENTE S/N
----------------------	---------------------------	----------------------	------------------------------------

TIPO EDIFICATORIO	QUINTA, DOS PLANTAS.
SISTEMA CONSTRUCTIVO	Muros de carga, forjados y cubierta de madera.
MATERIALES	Tapial, enfoscado y pintado, carpintería de madera, cubierta de teja.

USO ACTUAL SERVICIOS CAMPO DE GOLF	PROPIEDAD PRIVADA	Nº DE PLANTAS DOS	ESTADO DE CONSERVACIÓN BUENO
---------------------------------------	----------------------	----------------------	---------------------------------

Esta antigua Quinta de la finca La Fuente está destinada a usos complementarios del Campo de Golf, por lo que se permiten obras de restauración, conservación, consolidación, rehabilitación, y además intervenciones que sin afectar a sus valores faciliten la adecuación al nuevo uso, tal como se ha venido realizando en edificios de gran valor histórico para la instalación de Paradores Nacionales. Por ser B.I.C. estarán sometidos al régimen de protección especial establecido en la Ley del Patrimonio Histórico de Canarias.

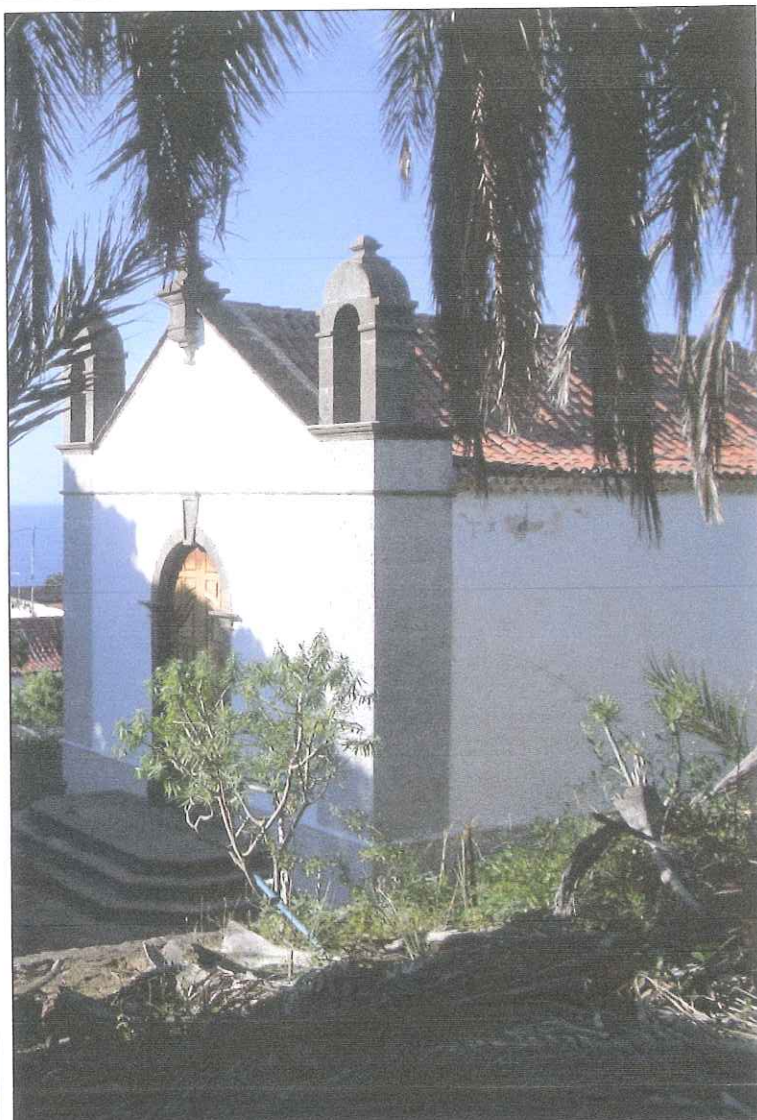
Nº DE CATÁLOGO 71	REF. CATASTRAL RÚSTICA	NÚCLEO: LA FUENTE	DIRECCIÓN POSTAL: LA FUENTE S/N
-----------------------------	----------------------------------	-----------------------------	---

TIPO EDIFICATORIO	ERMITA.		
SISTEMA CONSTRUCTIVO	Muros de carga y cubierta con estructura de madera.		
MATERIALES	Tapial, enfoscado y pintado, carpintería de madera, cubierta de teja.		
USO ACTUAL	PROPIEDAD	Nº DE PLANTAS	ESTADO DE CONSERVACIÓN
ERMITA	PÚBLICO	UNA	BUENO

Forma parte del conjunto protegido de La Fuente, se admiten obras de restauración, conservación y consolidación. Por ser B.I.C. estarán sometidos al régimen de protección especial establecido en la Ley del Patrimonio Histórico de Canarias.

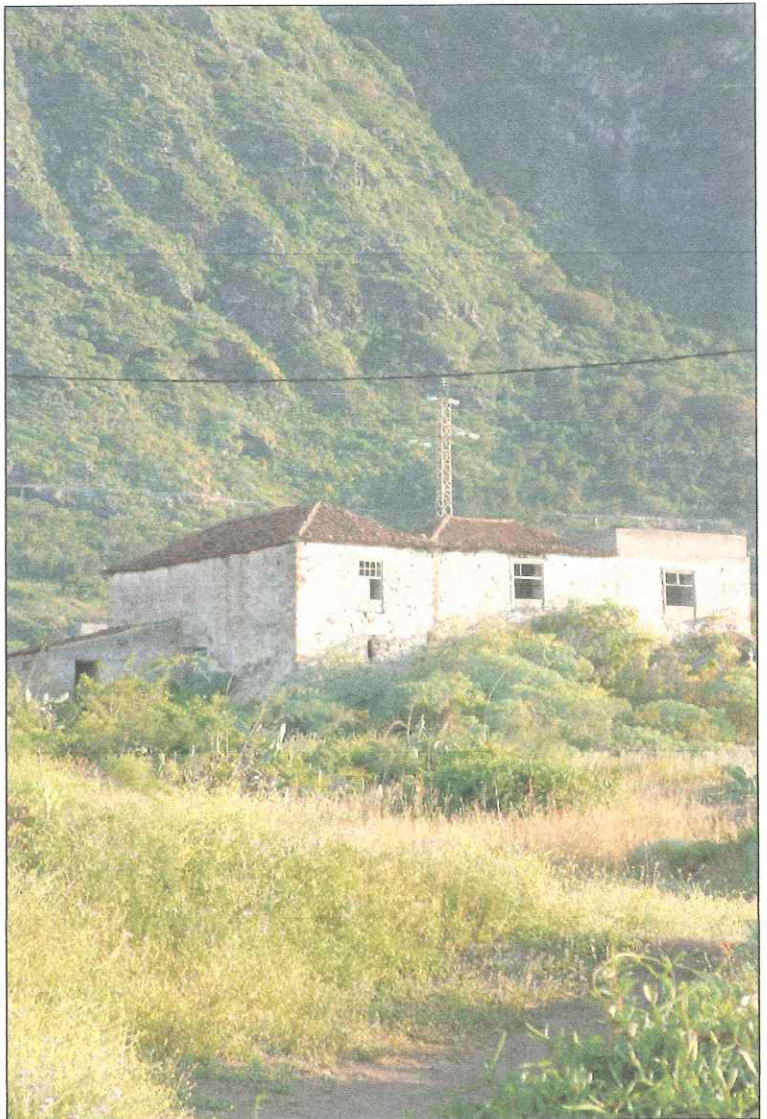
Nº DE CATÁLOGO 72	REF. CATASTRAL RÚSTICA	NÚCLEO: FINCA LAS MARINAS	DIRECCIÓN POSTAL: FINCA LAS MARINAS S/N
-----------------------------	----------------------------------	-------------------------------------	---

TIPO EDIFICATORIO	TRADICIONAL DOS PLANTAS.
SISTEMA CONSTRUCTIVO	Muros de carga, forjados y cubierta de madera.
MATERIALES	Tapial, enfoscado y pintado, carpintería de madera, cubierta de teja.

USO ACTUAL VIVIENDA DESOCUPADA	PROPIEDAD PÚBLICA	Nº DE PLANTAS DOS	ESTADO DE CONSERVACIÓN MALO
--	-----------------------------	-----------------------------	---------------------------------------

Esta antigua casa de la finca Las Marinas estará destinada a usos dotacionales del plan parcial las Marinas, por lo que se permiten obras de restauración, conservación, consolidación, rehabilitación, y además intervenciones que sin afectar a sus valores faciliten la adecuación al nuevo uso.

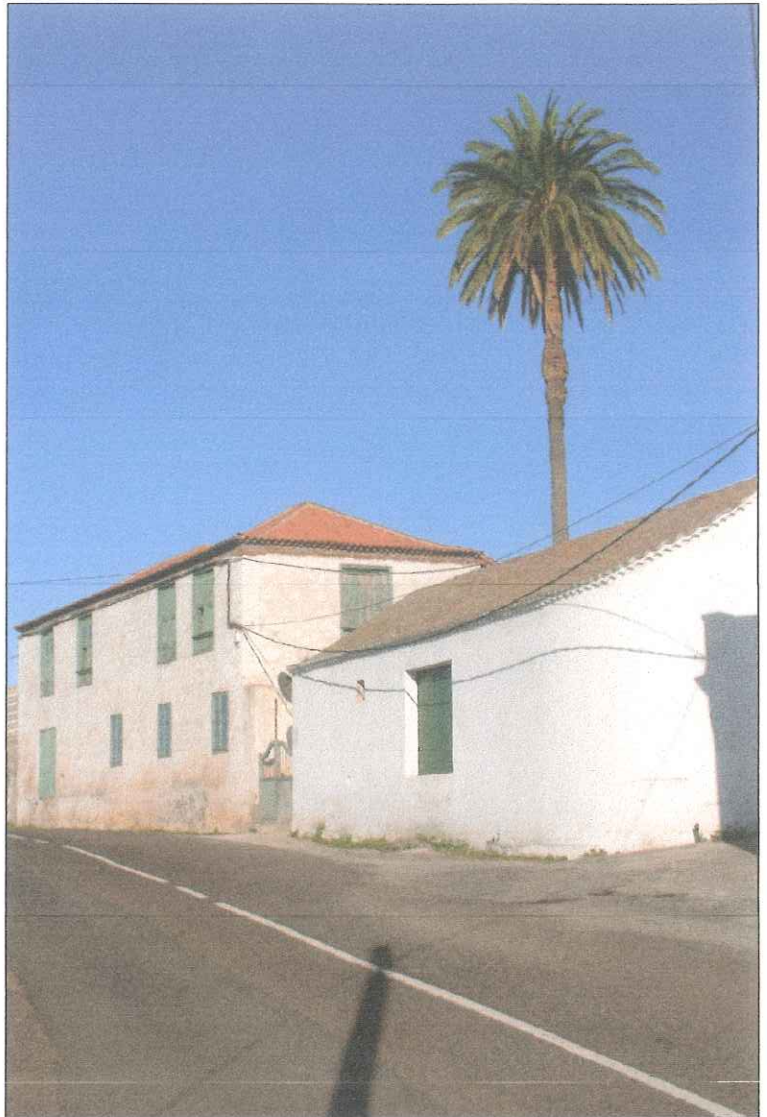
Nº DE CATÁLOGO 73	REF. CATASTRAL RÚSTICA	NÚCLEO: CTRA. PUNTA DE TENO	DIRECCIÓN POSTAL: CTRA. PUNTA DE TENO S/N
-----------------------------	----------------------------------	---------------------------------------	---

TIPO EDIFICATORIO **TRADICIONAL UNA Y DOS PLANTAS.**

SISTEMA CONSTRUCTIVO **Muros de carga, forjados y cubierta de madera.**

MATERIALES **Tapial, enfoscado y pintado, carpintería de madera, cubierta de teja.**

USO ACTUAL VIVIENDAS	PROPIEDAD PRIVADAS	Nº DE PLANTAS UNA Y DOS	ESTADO DE CONSERVACIÓN BUENO
--------------------------------	------------------------------	-----------------------------------	--

Se permiten obras de restauración, conservación, consolidación, rehabilitación, y además intervenciones que sin afectar a sus valores faciliten la adecuación a nuevos usos.
