PLAN GENERAL DE ORDENACIÓN DE BUENAVISTA - CATÁLOGO DE PROTECCIÓN

Nº DE CATÁLOGO 54	REF. CATASTRAL	NÚCLEO: BUENAVISTA (CASCO)	DIRECCIÓN POSTAL: C/ LA ROSA, Nº 5 y 7
-----------------------------	----------------	--------------------------------------	--

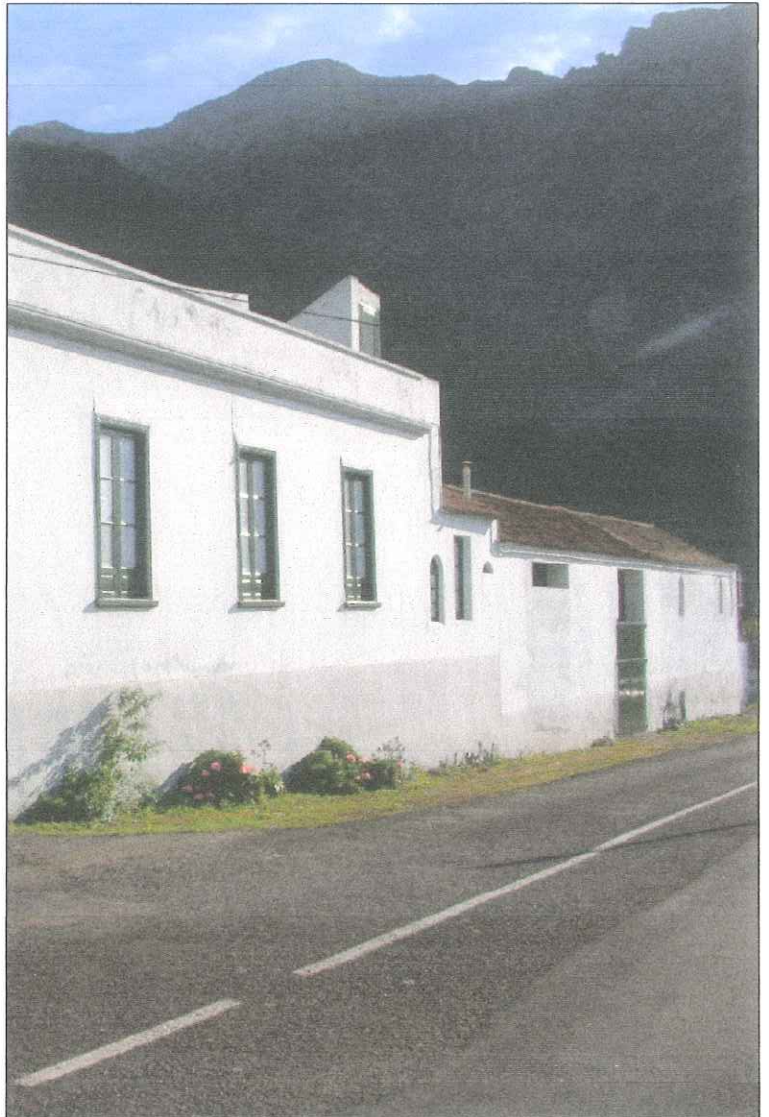
Nº DE CATÁLOGO 74	REF. CATASTRAL RÚSTICA	NÚCLEO: CTRA. PUNTA DE TENO	DIRECCIÓN POSTAL: CTRA. PUNTA DE TENO S/N
-----------------------------	----------------------------------	---------------------------------------	---

TIPO EDIFICATORIO	TRADICIONAL CON PARAPETO, UNA PLANTA.		
SISTEMA CONSTRUCTIVO	Muros de carga y forjados de losa de hormigón armado.		
MATERIALES	Bloque de canto, enfoscado y pintado, carpintería de madera pintada, cornisas y molduras de hormigón, composición ordenada.		
USO ACTUAL	PROPIEDAD	Nº DE PLANTAS	ESTADO DE CONSERVACIÓN
VIVIENDA	PRIVADA	UNA	BUENO

Se permiten obras de restauración, conservación, consolidación, rehabilitación, y además intervenciones que sin afectar a sus valores faciliten la adecuación a nuevos usos.
