a) Localización

Municipio SANTA CRUZ DE TENERIFE

Núcleo: LADERA DE SAN ANDRES

Dársena de pesca, TF-1, pk. 4'5.

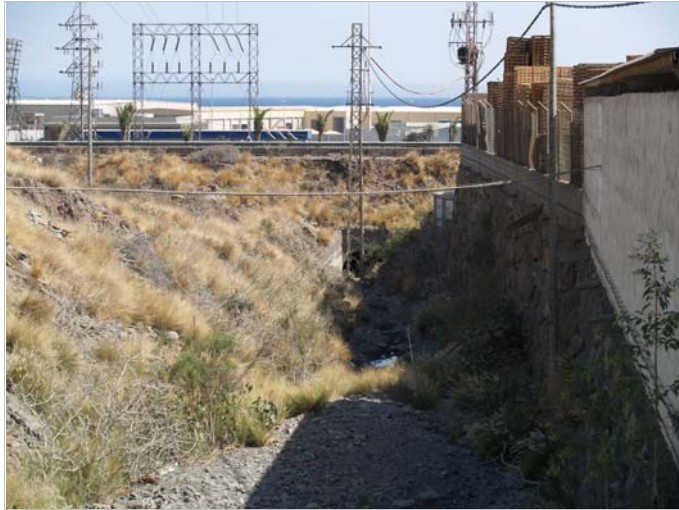
**Descripción:** El barranco de Jagua está canalizado desde que cruza bajo la carretera TF-11 hasta la desembocadura en la Dársena Pesquera. La entrada de este encauzamiento tiene forma de arco de 3x2 mts de sección. Aguas-arriba de este punto existe otra obra de acceso a la cantera con una sección transversal también de 3x2 mts. Una torre de alta tensión está cimentada en el fondo del cauce. Aguas abajo está la subestación de la dársena Pesquera con riesgo de inundación si no funcionase el encauzamiento bajo la Dársena.

**Observaciones:** El cauce principal del barranco de Jagua puede transportar áridos de gran tamaño pudiendo colapsar la canalización hasta la desembocadura. Existen naves industriales en la margen derecha que podrían verse afectadas en caso de avenida.

**Observaciones:** Encauzamiento hasta la desembocadura de sección insuficiente. Torre de Alta Tensión en el fondo del cauce.

**Resumen de las medidas propuestas:** Ampliación del encauzamiento existente mediante un marco de hormigón armado teniendo en cuenta la aportación que se producirán de los barranquillos adyacentes. Reubicación de la torre de alta tensión. Inclusión del registro de riesgo en el Plan de Emergencia correspondiente.
