a) Localización

Municipio SANTA CRUZ DE TENERIFE

Núcleo: CUEVA BERMEJA

Dársena de pesca, TF-11, pk. 4'0.

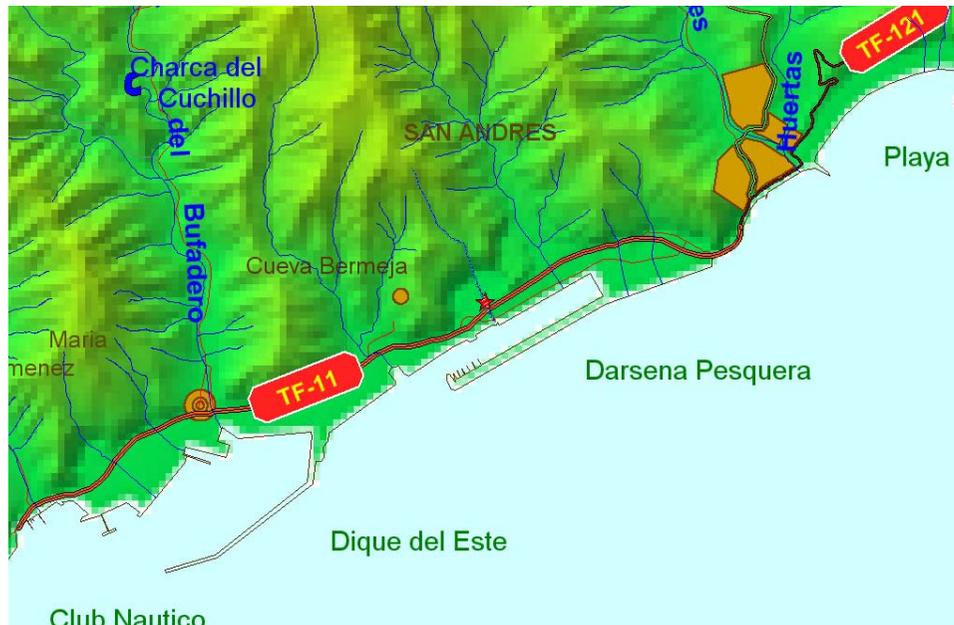
MDT GRAFCAN. Año 2002

Coordenadas UTM (centro vista) X: 381626,5 Y: 3152789

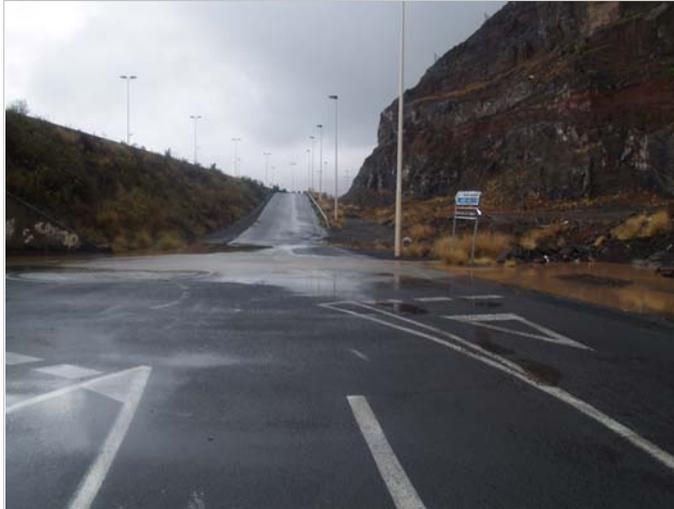
Descripción: Antigua cantera que cortó el cauce del barranco creando una gran explanada a una cota inferior de la carretera TF-11. Los taludes de la carretera retienen el agua hasta que se evacúan por la obra de paso bajo la TF-11 de acceso de vehículos a la Dársena Pesquera.

Observaciones: El cauce del barranco está interrumpido por la antigua cantera acumulándose el agua en este punto.

Observaciones: Ocupación del cauce por parte de la cantera y de la carretera TF-11

Resumen de las medidas propuestas: Realización de un desagüe de las aguas que se acumulan en la obra de paso bajo la carretera de San Andrés al mar.
