PLAN ESPECIAL DE ORDENACIÓN

RESERVA AMBIENTAL SAN BLAS

TÉRMINO MUNICIPAL DE SAN MIGUEL DE ABONA

MEMORIA DE INFORMACIÓN

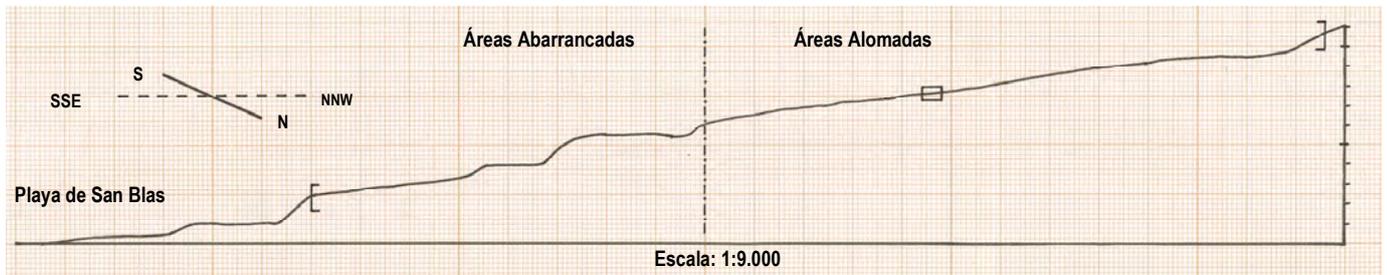
Gráfico: Perfil longitudinal del área de San Blas, en el que podemos observar la diferencia entre los dos grandes sectores topográficos definidos: las denominadas **áreas alomadas** (perfil muy continuo y homogéneo) y **área abarrancada** (más irregular y heterogéneo).

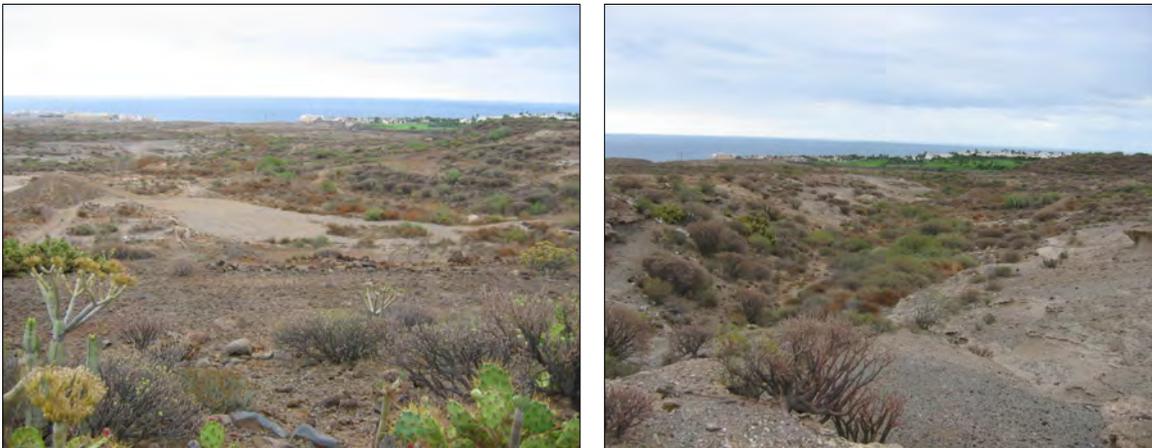
Imagen: Vista de las zonas alomadas y detalle de un pequeño eje superficial de escorrentía.

Esta unidad se correspondería generalmente con el sector más septentrional definido anteriormente y que, aunque hacia el NE agudiza sus pendientes para definir lo que se configura como uno de los márgenes más verticales del Barranco de La Orchilla, en su mayoría, con un trazado de las curvas de nivel bastante regular, se caracteriza por la gran suavidad de sus pendientes, y por no presentar grandes desniveles que introduzcan importantes discontinuidades ni elementos topográficos diferenciadores. Si habría que destacar algo desde el punto de vista fisiográfico dentro de esta dinámica paisajística, sería la existencia de pequeñas líneas de incisión muy superficiales, que se van abriendo a través de esta unidad, dándoles a las pequeñas divisorias que quedan entre ellas, un aspecto de carácter almohadillado.

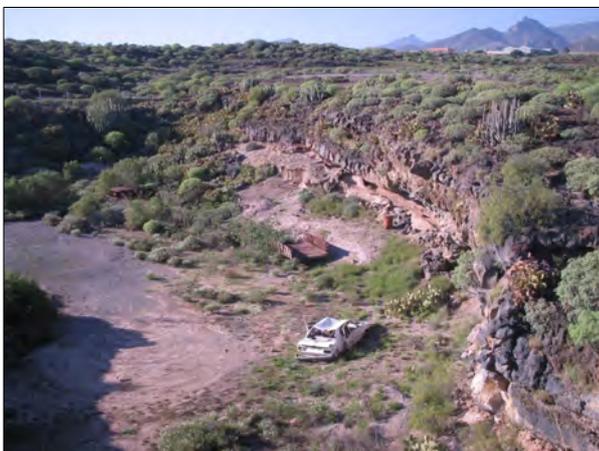
Imagen: “Calderita de San Blas”

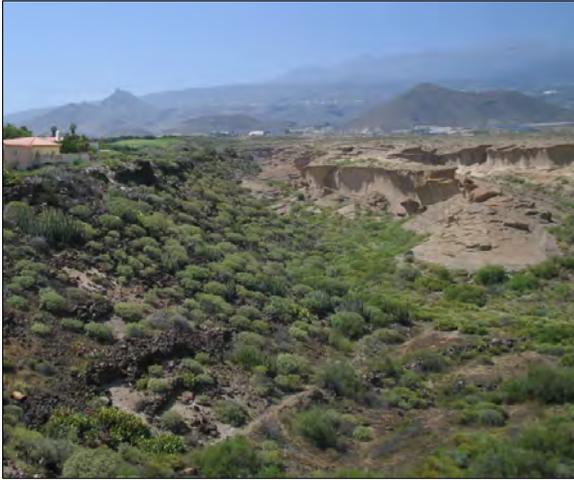
Imagen: Panorámica del Margen Occidental, el fondo del cauce y el Margen Oriental del Barranco de El Guincho en su parte media.

- Margen occidental (W – SW): Su irregularidad es más o menos repetitiva a lo largo de todo su recorrido hasta el mar; sus pendientes se van suavizando hacia el interior del cauce y el grado de incisión en ejes secundarios es mínimo.

- Margen oriental (N – NE): Es en este margen que los pocos y pequeños cauces secundarios existentes se van abriendo paso, generalmente hacia el NE o NNE; también es donde se dan los mayores desniveles, llegando a alcanzar en algunos puntos los 20 m de altura, con paredes muy verticales en algunas zonas. El dibujo de las curvas de nivel no es tan continuo y regular como el del margen enfrentado, debido precisamente al mayor grado de incisión secundaria. Además, este lado del barranco es el responsable de la mayor apertura o ensanchamiento del cauce en las secciones más bajas del mismo, donde incluso éste llega a difuminarse y perder entidad, para llegar luego a desembocar en la Playa de San Blas.

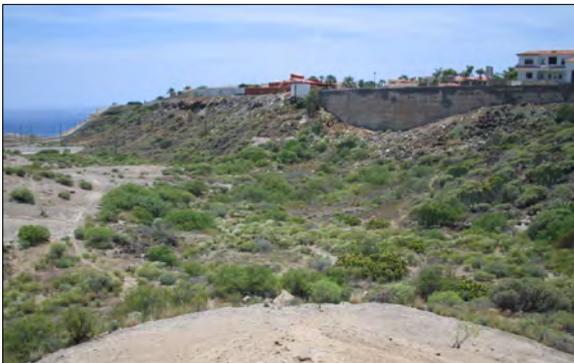
Imagen: Parte baja del Barranco de El Guincho

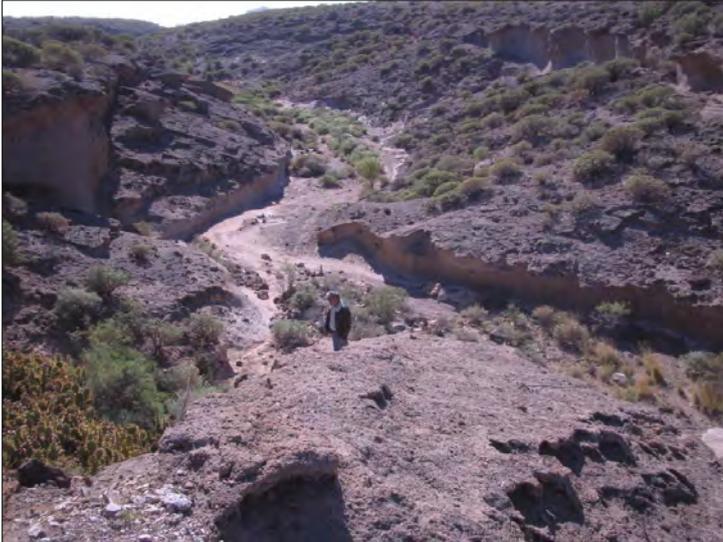
Imagen: Tramo de la *sección alta* donde podemos observar la fisonomía de los márgenes y un ligero cambio en la dirección del cauce.

- *Sección alta:* Desde los 75 hasta los 55 m.s.m. El cauce se encaja de forma poco significativa, salvando la diferencia en altura entre el fondo del mismo y las partes más altas, generalmente de forma suave y sin desniveles pronunciados.

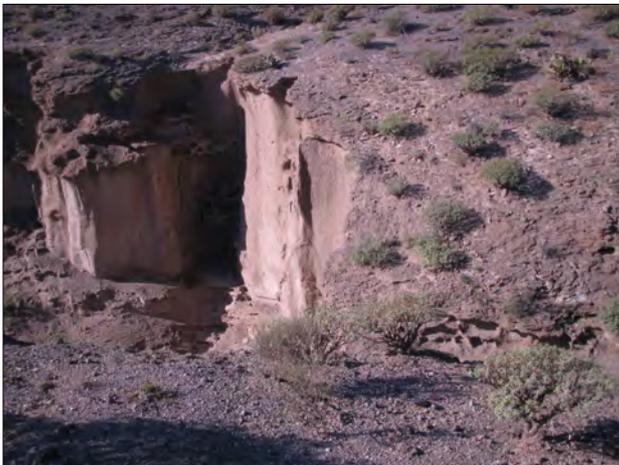
Imagen: Punto del Barranco de San Blas donde se produce un salto de pendiente en el transcurso del cauce

- **Sección media:** Desde los 55 hasta los 35 m.s.m. A partir de los 55 m de altitud, y después de un salto de unos 5 m de altura, el nivel de incisión se acentúa dando unos desniveles que oscilan entre los 10 o 15 m en aquellos puntos más elevados y donde la pendiente puede ser también considerable, dibujando así paredes de gran verticalidad. En esta sección, lugar elegido para el emplazamiento de la presa, podemos ver la diferencia que existe entre su borde más occidental, incidido por cauces de segundo orden que se van abriendo paso, de una forma más o menos efectiva, en detrimento del interfluvio; y su borde más oriental, donde el margen apenas presenta grado de incisión secundaria y aumenta su pendiente para dar lugar a esas paredes verticales, de unos 10 m de altura.

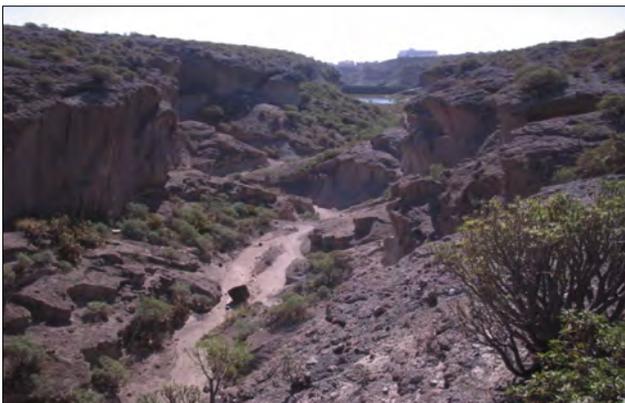
Imagen: Panorámica de la *sección media* del barranco; al fondo podemos observar la presa.

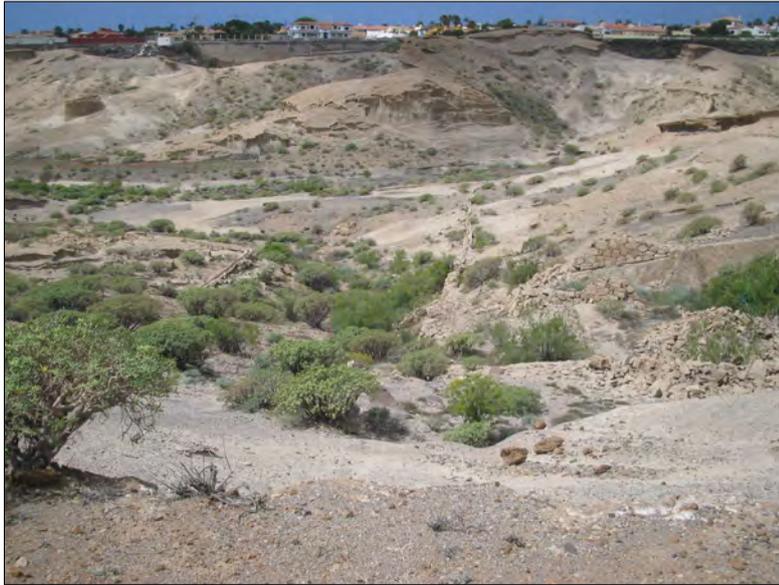
Imagen: Tramo de la *sección baja* donde podemos ver la mayor amplitud del cauce y el grado de incisión que presenta el margen occidental del barranco.

- *Sección baja: Desde los 35 hasta los 15 m.s.m.:* Un menor nivel de encajamiento hace que el cauce se vaya ensanchando progresivamente, y los desniveles de los bordes vayan perdiendo su importancia a favor de pendientes más tenues, y márgenes mucho más abiertos que en las secciones anteriores. El margen occidental presenta la mordedura de gran número de cauces secundarios, de corto recorrido, que se van abriendo hacia el W, por erosión remontante, para capturar la divisoria de aguas entre San Blas y El Guincho. Sin embargo, el borde oriental no parece estar tan fragmentado por ese nivel de pequeñas ramificaciones secundarias. Éstas aparecen, pero lo hacen en menor número, y con un grado de ensanchamiento mayor.

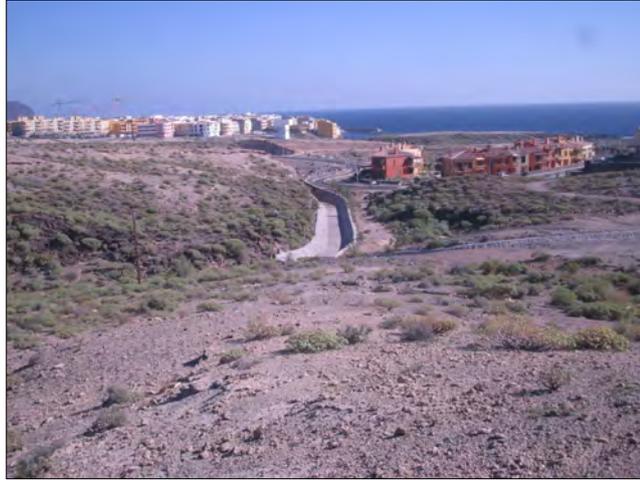
Imagen: *Sección final* del Barranco de San Blas. En una parte del cauce vemos la canalización construida y las modificaciones sufridas en esta área de desembocadura.

Esta circunstancia topográfica todavía se puede apreciar en la serie de ortofotos utilizada, pero en nuestra realidad actual, esto queda ya totalmente desdibujado sobre el terreno, debido a la gran transformación que se ha venido realizando sobre este área de la desembocadura (la más cercana al mar y, por lo tanto, la más “idónea” desde el punto de vista de la actividad y el desarrollo turístico).

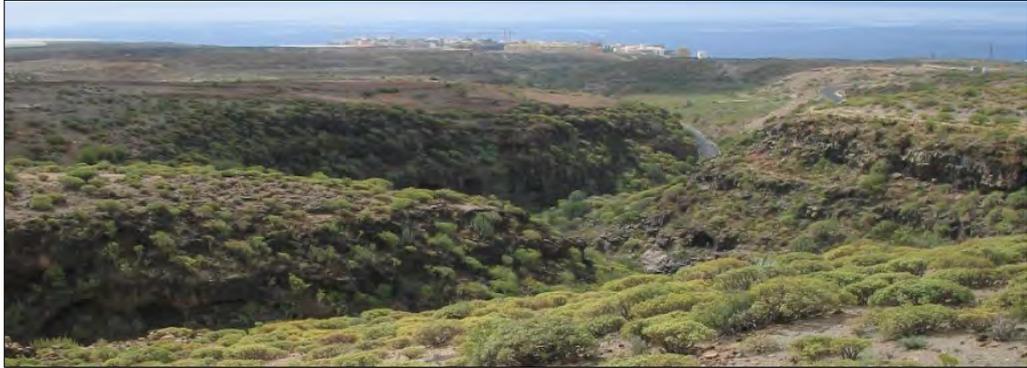
Imagen: Sinuosidad que presenta el Barranco de La Orchilla en su *sección alta*.

Justo a partir de esta cota de 80 – 75 m.s.m., el fondo del cauce no es tan estrecho como venía siendo hasta llegar aquí desde lugares más altos. Por otro lado, la altura de las paredes obliga al cauce, en esta sección, a desarrollarse de forma sinuosa, adquiriendo una elevada curvatura en los puntos de mayor inflexión: en su primera parte viene con una dirección NE – SW, a partir de la primera inflexión, toma una dirección NW – SE; a partir de la segunda, otra vez NE – SW, y después del último cambio de curvatura, retoma nuevamente la dirección NW – SE.

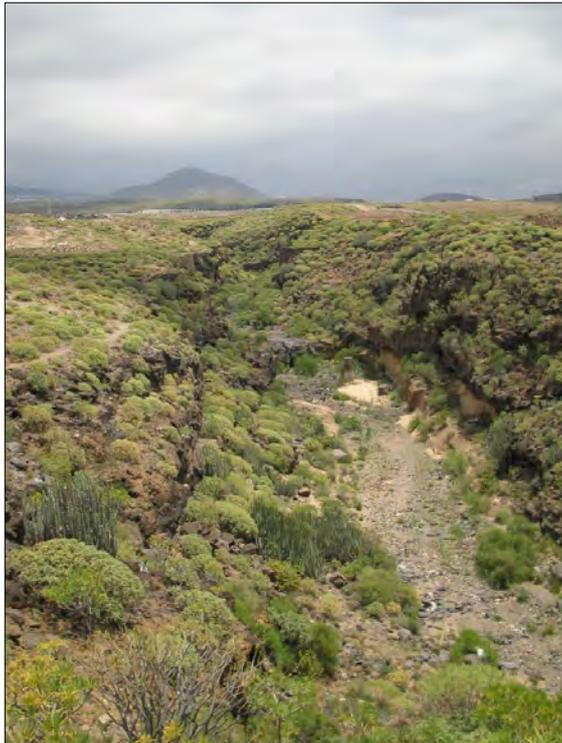
Imagen: Vista parcial del comienzo de la *sección alta* del Barranco de La Orchilla.

- *Sección alta (Desde los 75 a los 60 m.s.m.):* Siguiendo de forma más o menos continuada la dinámica que el cauce trae desde cotas superiores, éste presenta un elevado grado de encajamiento, lo que determina la fuerte verticalidad de sus paredes a ambos lados del cauce. El desnivel entre el fondo y lo alto de los márgenes del mismo suele ser de unos 15 – 20 m de altura, pero en algunos puntos, puede llegar a sobrepasar estas cifras con algunos metros más. En lo alto del margen W comienzan a abrirse paso dos pequeños ejes de incisión secundaria, que en tiempos de lluvia, verterán sus aguas, a modo de pequeña cascada o salto de agua, hacia el cauce de La Orchilla, salvando los desniveles comentados anteriormente.

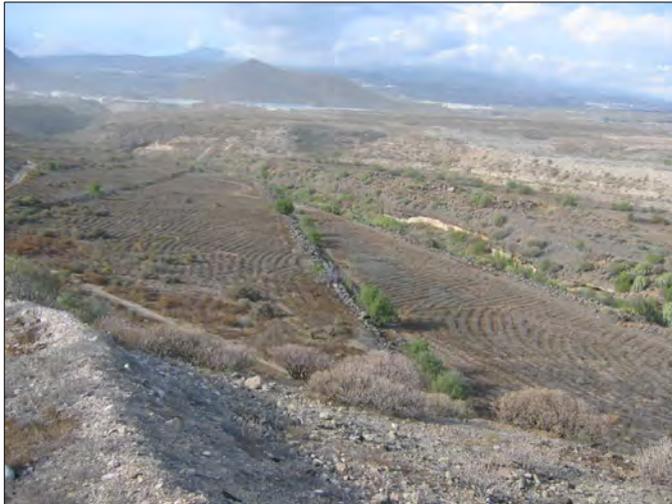
Imagen: Al contrario que en la sección anterior, el desarrollo longitudinal del cauce no presenta grandes sinuosidades y los márgenes se abren lateralmente, distanciándose uno de otro y dando lugar a pequeñas planicies a ambos lados del eje actual del Barranco.

- *Sección media (Desde los 60 a los 25 m.s.m.):* De profundo contraste con la sección alta, aquí el desarrollo longitudinal del curso del barranco se vuelve muy uniforme y continuo, sin presentar apenas demasiadas curvaturas que generen cambios representativos en su dirección. Además, éste es mucho más abierto debido al fuerte retroceso que sufren los márgenes a ambos lados. Éstos, a medida que se van alejando uno del otro, pierden pendiente favoreciendo la formación de terrenos bastante allanados o planicies, salvo en un sector, a unos 50 m.s.m., donde la unidad topográfica 1 se introduce desde el W en forma de interfluvio alomado causando un pequeño

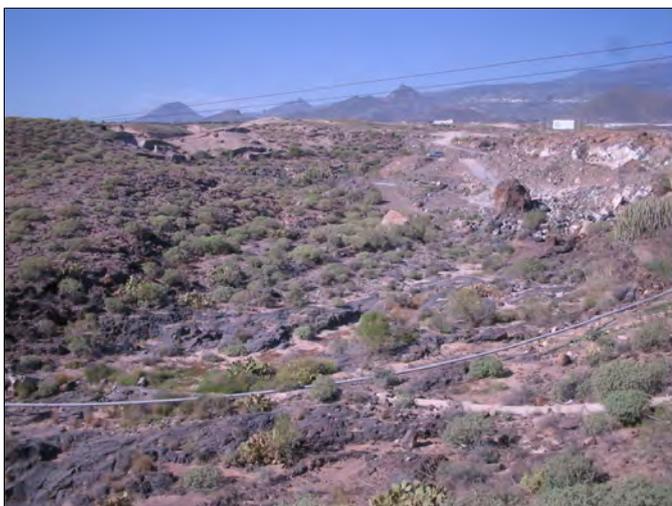
Imagen: Tramo de una de las ramificaciones, la más occidental, del Barranco de La Orquilla en su *sección baja*. A la izquierda de la imagen vemos la vertiente oriental del Lomo de San Blas; a la derecha, parte del pequeño interfluvio que provoca tales ramificaciones. Esta zona ha sufrido importantes modificaciones debido al trazado de la carretera TF – 621 y a trabajos de movimiento de tierras.

- *Sección baja (Desde los 25 a los 0 m.s.m.):* Esta sección se caracteriza por ese pequeño interfluvio que acabamos de mencionar y por la vertiente oriental del llamado Lomo de San Blas, ya que son los responsables de que el cauce sufra pequeños desvíos en su trayectoria y vuelva a retomar su poder de incisión. Después de superar estos dos obstáculos, las dos ramificaciones que se producían más arriba se vuelven a juntar, después de que una de ellas se conecte también con el curso del Barranco de San Blas, para desembocar inmediatamente hacia el mar en la zona de la Playa de San Blas.

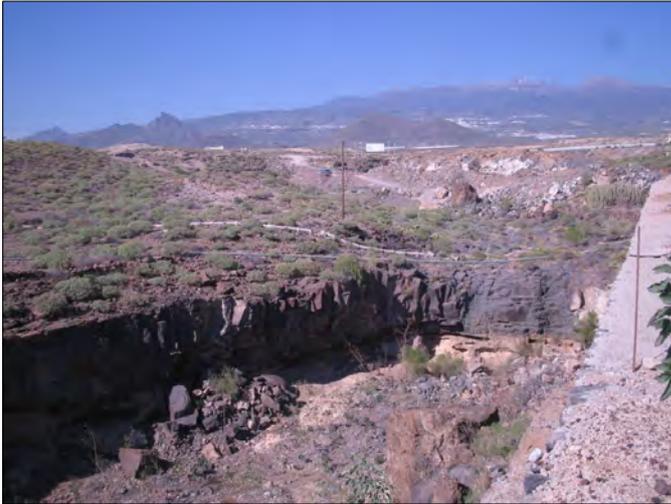
Imagen: Continuación de la ramificación más occidental en su contacto con el límite sur del área de San Blas. En este punto se observa cómo el cauce del Barranco de La Orchilla vuelve a recuperar un cierto poder de incisión.

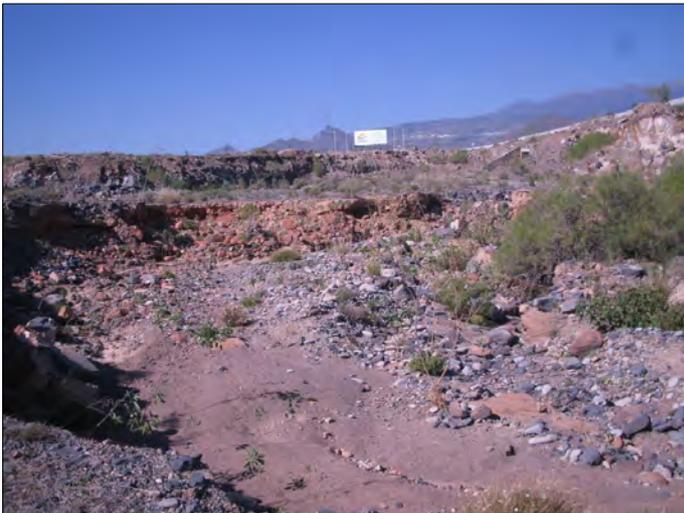
Imagen: Tramo de la ramificación más oriental en la sección *baja* del Barranco de La Orchilla.

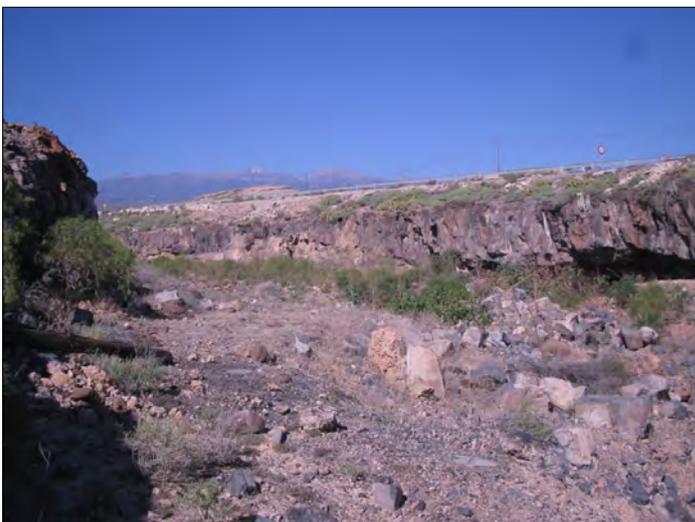
Imagen: También en la ramificación oriental, el cauce aumenta el grado de encajamiento y los desniveles de los márgenes.

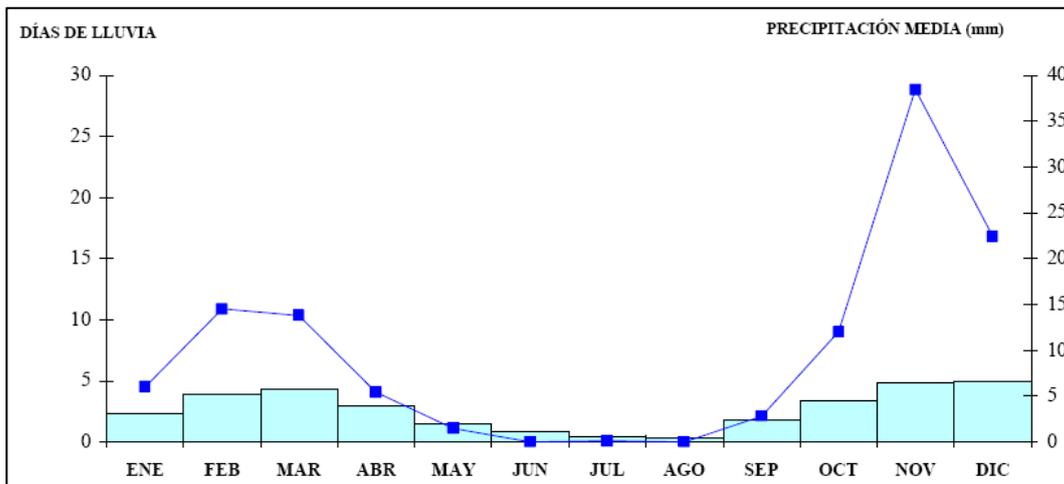
A partir de los valores medios de precipitación correspondientes al período 1981-1992, medidos en mm, se ha confeccionado la siguiente figura, que nos permite seguir la pauta de las precipitaciones medias a lo largo del año. Así, se observa que el mes más lluvioso corresponde a noviembre (38,4 mm. de precipitación media), si bien las precipitaciones igualmente son representativas en diciembre (22,4 mm.). El verano es muy seco, con precipitaciones prácticamente nulas en los meses de junio, julio y agosto y muy bajas en mayo (1,5 mm.) y septiembre (2,8 mm.), siendo la media anual bastante baja, situándose entorno a los 129,5 mm.

En la figura anterior se representa asimismo los días de lluvia para cada mes, apreciándose que el de mayor número es diciembre con 5 días, mientras que los meses de verano presentan el menor número. Dada la ubicación geográfica de la estación, a 64 m.s.n.m., el aporte de agua en forma de granizo y rocío ha sido muy poco importante, de 0,3 y 0,7 días para todo el período respectivamente, no habiéndose producido aportes en forma de nieve y escarcha.

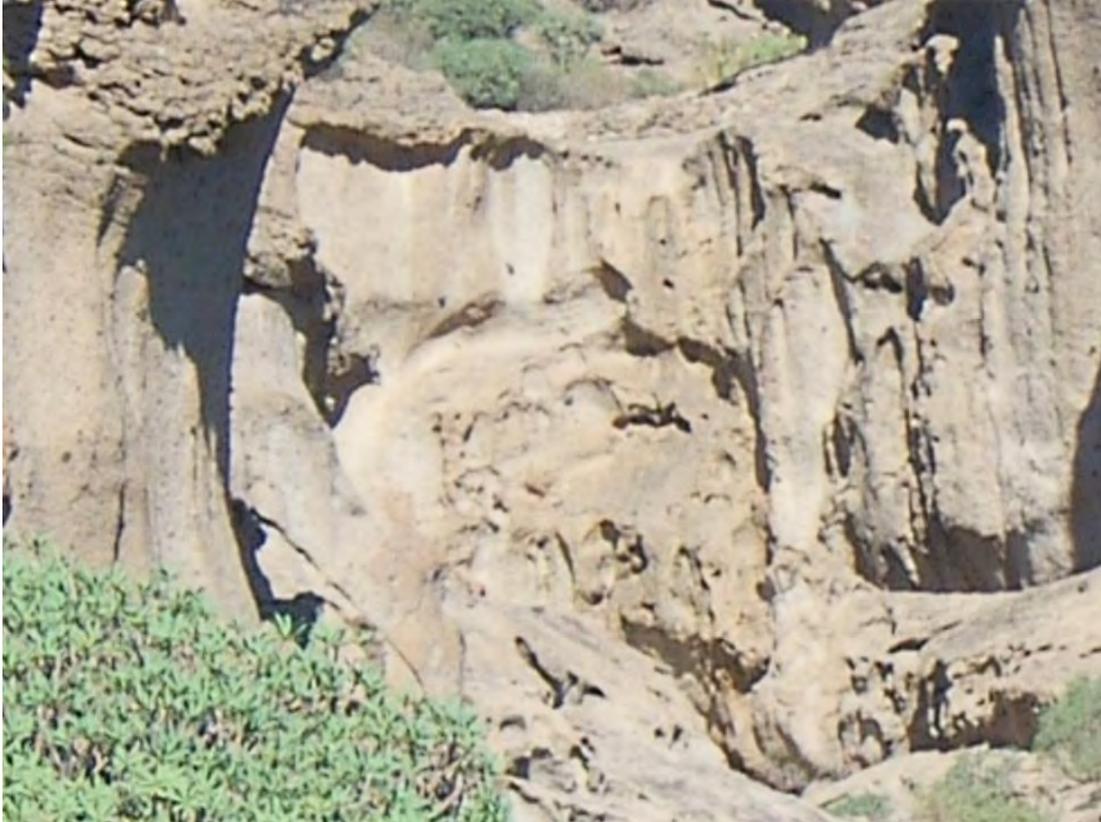
Área de nidificación de aves como cernícalo vulgar (*Falco tinnunculus*). En estos cantiles es muy probable que nidifique también el vencejo unicolor (*Apus unicolor*).

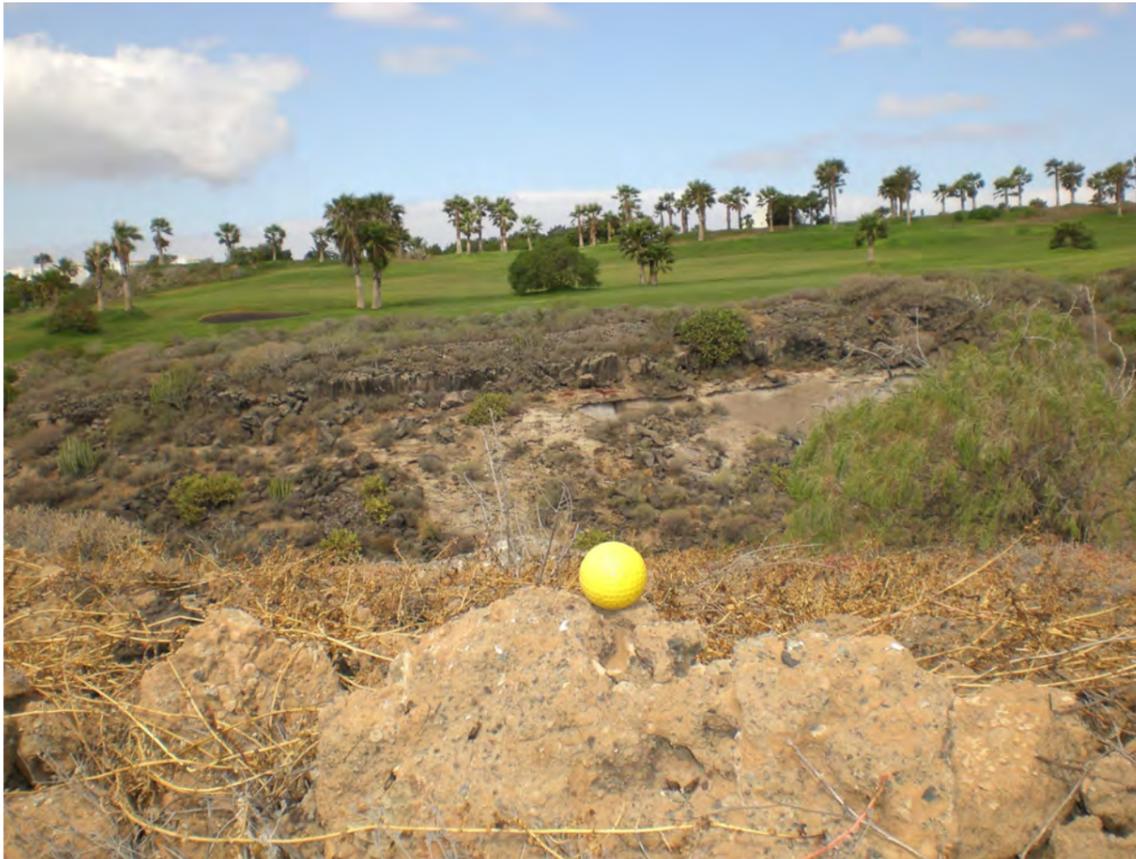
Foto 1: Durante la realización de trabajo de campo se han detectado bolas de golf a casi un centenar de metros del límite del campo. Este hecho supone un riesgo para los usuarios del espacio y una afección para la fauna, la flora, e incluso puede afectar a elementos geomorfológicos por la violencia que puede llegar a implicar el impacto de una bola de golf.

1. En todo el sector cercano al Campo de Golf es frecuente la caída de pelotas de golf escapadas de los "greens" cercanos a la misma. Los impactos traen aparejado riesgo para los usuarios de la Reserva, pero muchos de ellos causan daños a las especies de flora, fauna (especialmente aves nidificantes) e incluso a las formaciones geológicas, así como también una acumulación de las pelotas de modo disperso en una amplia zona. Es un impacto de carácter leve, dinámica negativa y aún activo.

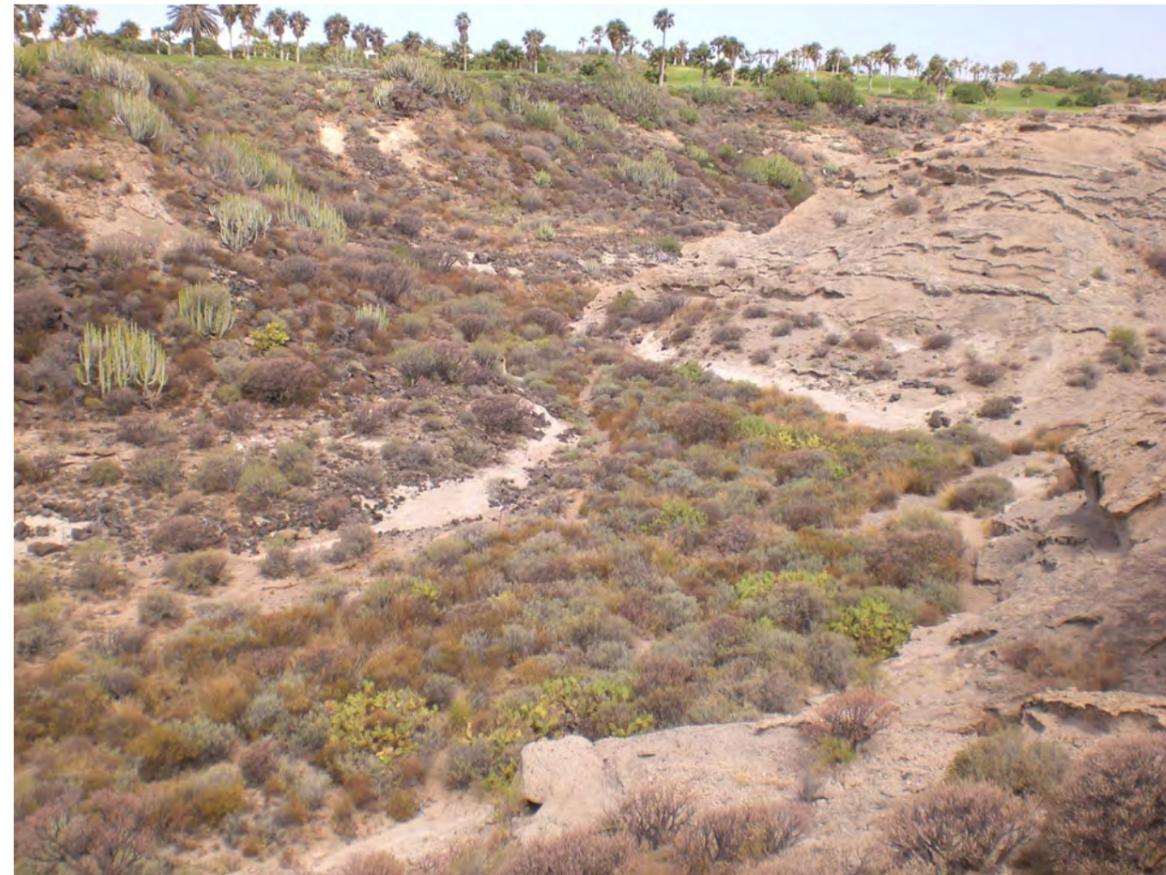
Foto 2: Las zonas afectadas por este impacto, localizadas en el sector oeste del ámbito, incluyen espacios de valor ambiental y paisajístico como el tramo medio del Barranco del Guincho.

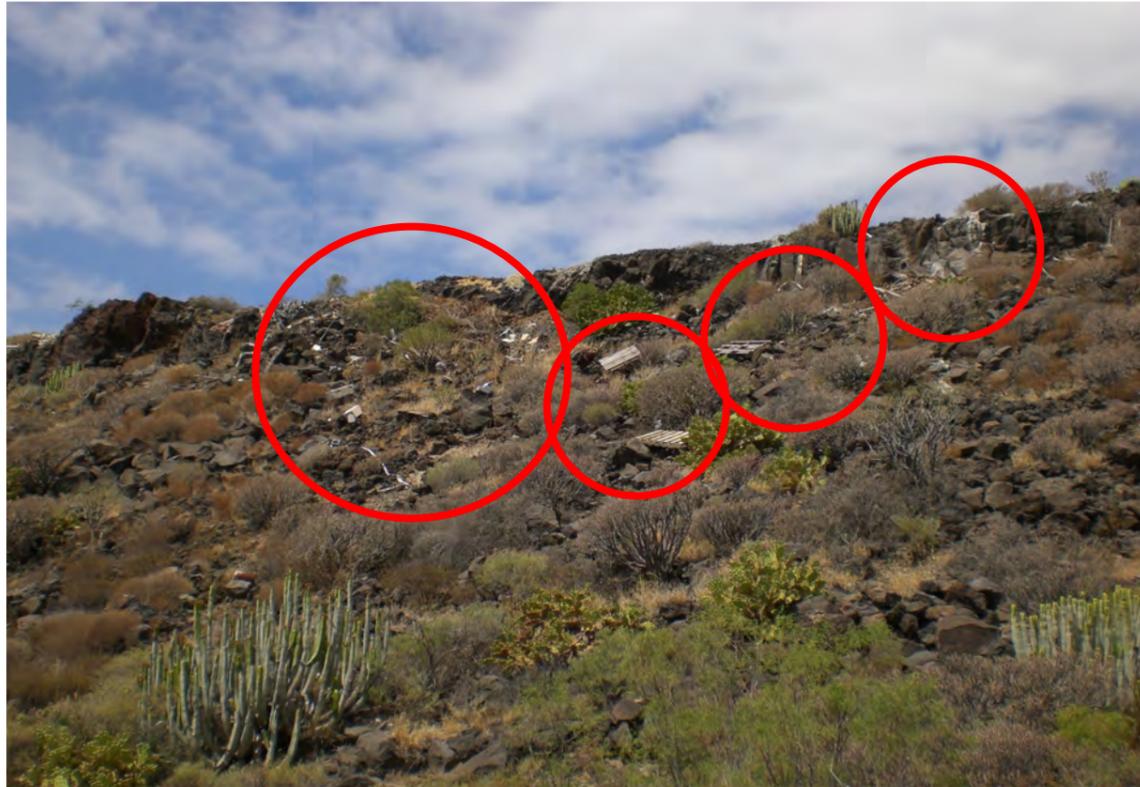
Foto 1: Al oeste del ámbito, donde éste limita con las urbanizaciones asociadas al campo de Golf, se han detectado numerosos restos de escombros, maderas, hierros, basuras domésticas, etc. por vertidos desde el margen oeste del cauce del barranco del Guincho.

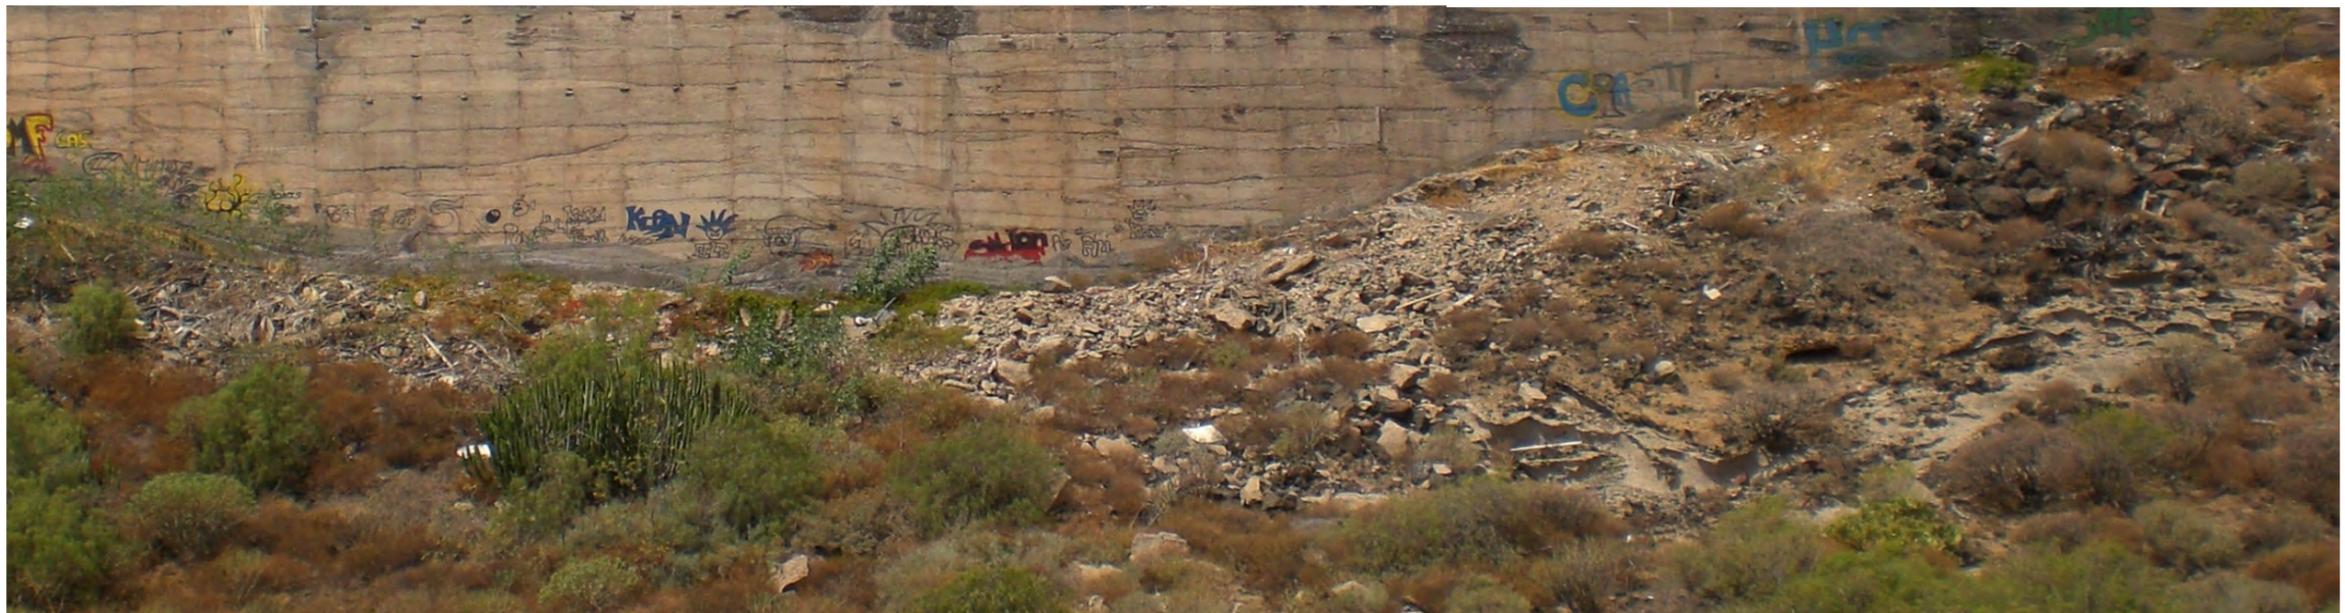
Foto 2: El muro de contención de una de las vías internas, cuyo estado de conservación y tamaño suponen un importante impacto visual en este sector del ámbito, de las urbanizaciones del "Golf del Sur" acumula numerosos restos de obras y basuras diversas en su base.

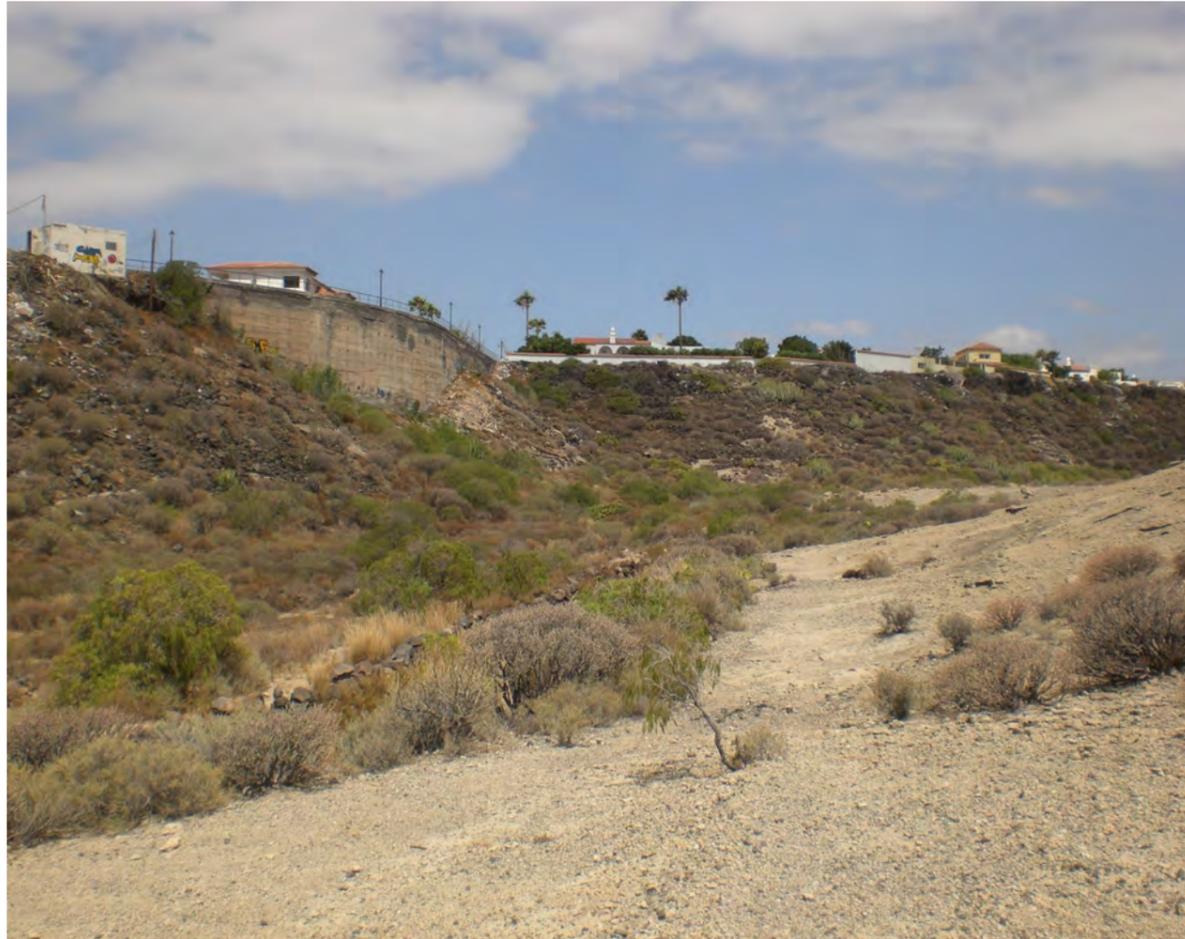
Foto 1: A pesar de su estado de conservación, los nateros están cubiertos por una vegetación que se beneficia de la humedad edáfica que se retiene en este tipo de infraestructura agraria. Además impide que el proceso erosivo se acelere en exceso.

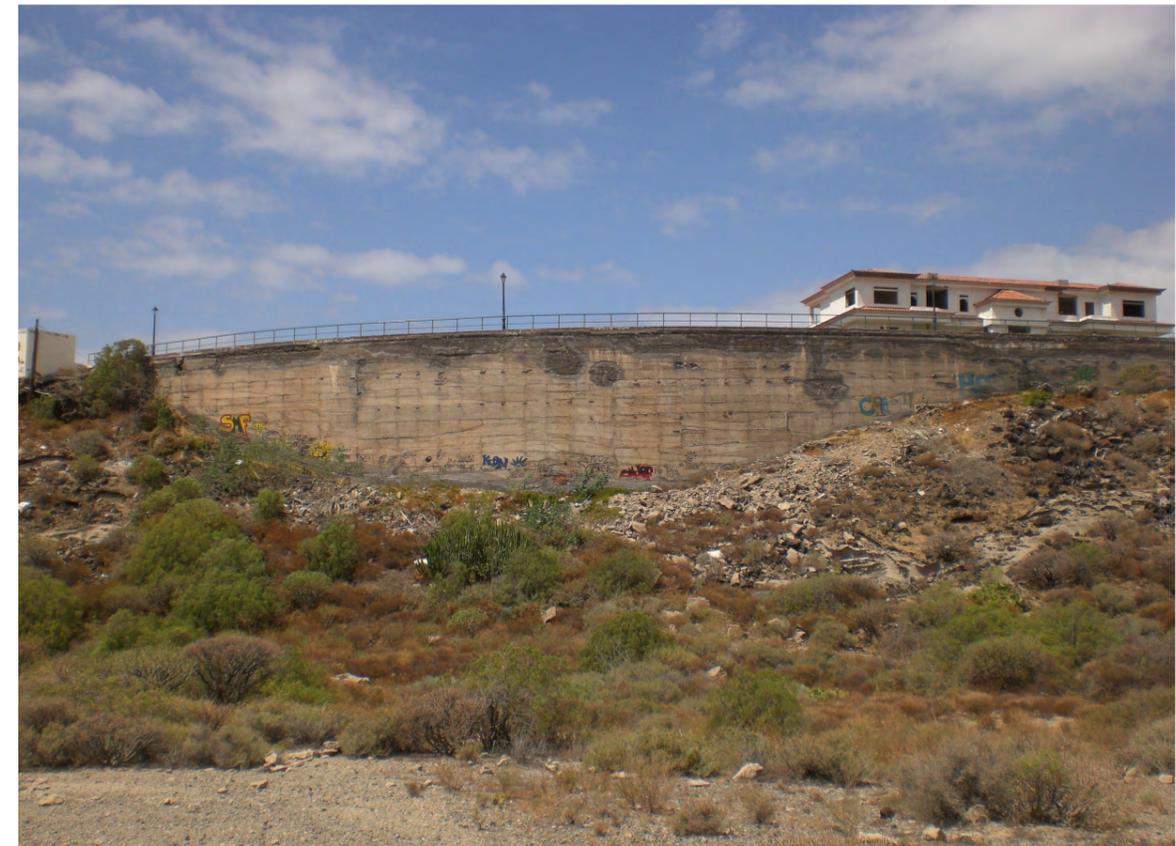
Foto 2: Los vertidos desde las urbanizaciones del "Golf del Sur" afectan a los nateros.

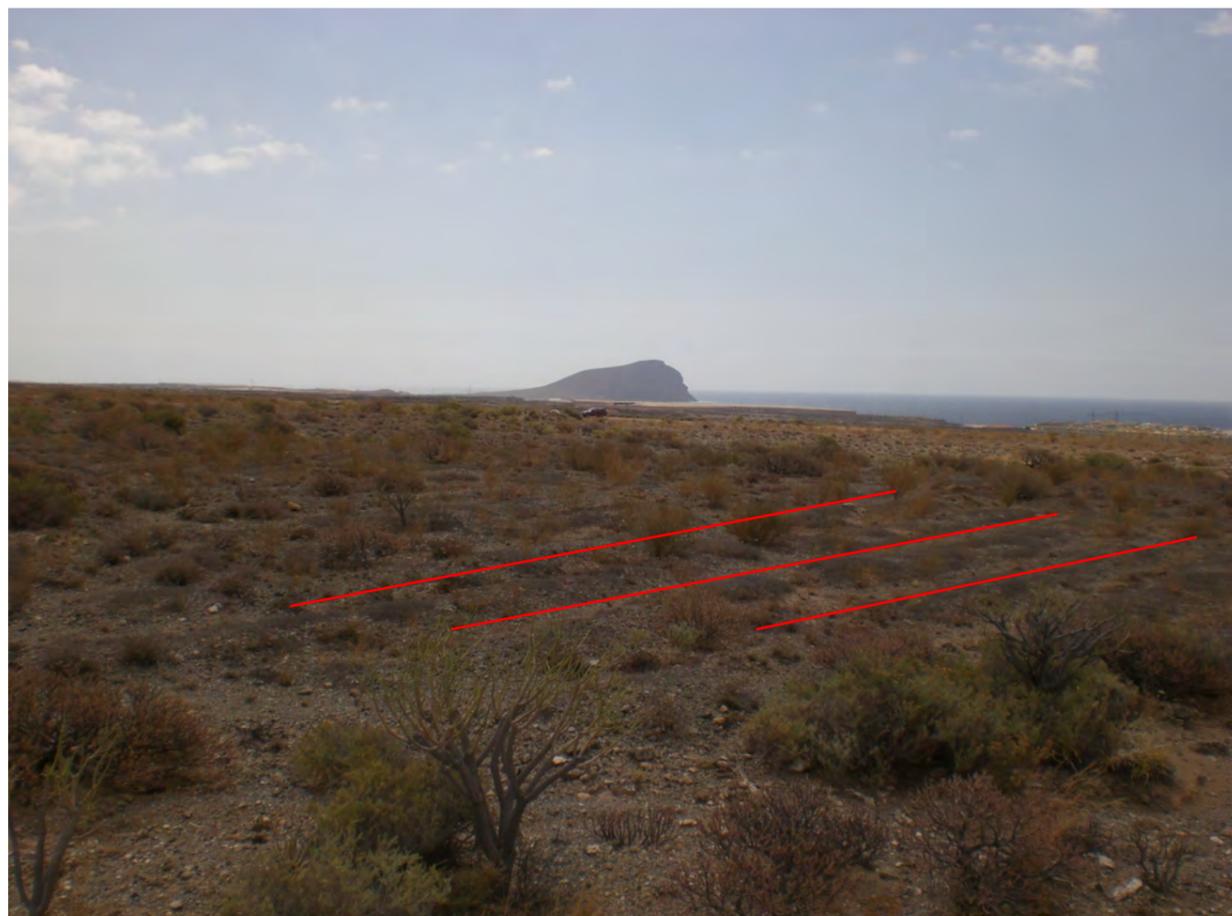
Foto 1: A pesar del evidente deterioro de los suelos, con desaparición de horizontes fértiles y formación de suelos pedregosos de escaso valor y casi nula capacidad agrológica, la disposición lineal de la vegetación revela las antiguas prácticas agrícolas en las alomadas del sector norte del ámbito.

4. En la zona noroeste del ámbito e interfluvios alomados centrales existen sectores de cultivos abandonados, con suelos muy deteriorados, tanto por el abandono, y la posterior actividad de los agentes erosivos naturales, como por otras acciones de origen humano. Hay una clara ausencia de naturalidad, con escasa productividad de los remanentes, y los suelos han desaparecido en muchos sectores, quedando el sustrato rocoso desnudo con débiles acumulaciones de finos y materiales pedregosos. Aún se observan restos de los surcos en los que se cultivaba. Es un impacto de carácter severo, dinámica negativa y aún activo.

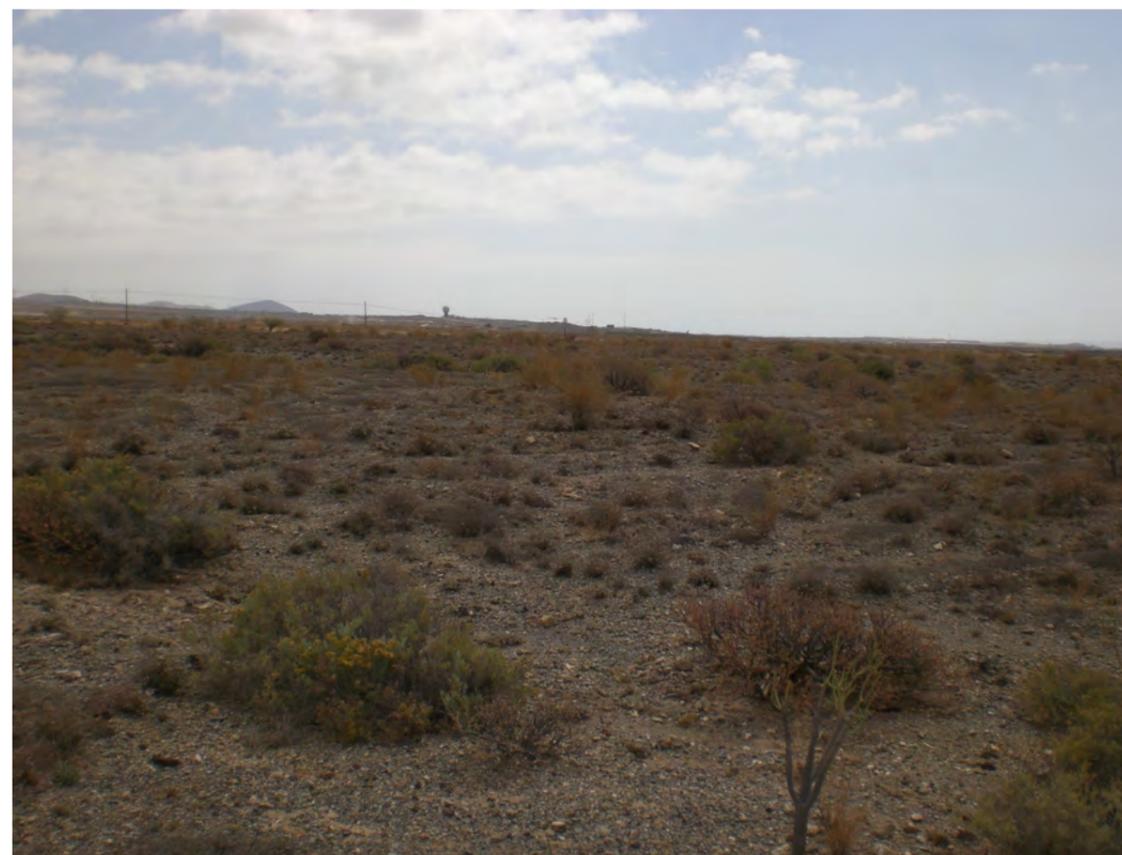
Foto 2: Detalle de los suelos pedregosos. Además de una naturalidad muy baja, como se aprecia en la imagen, su valor productivo es muy escaso debido a los fuertes procesos erosivos que ha sufrido.

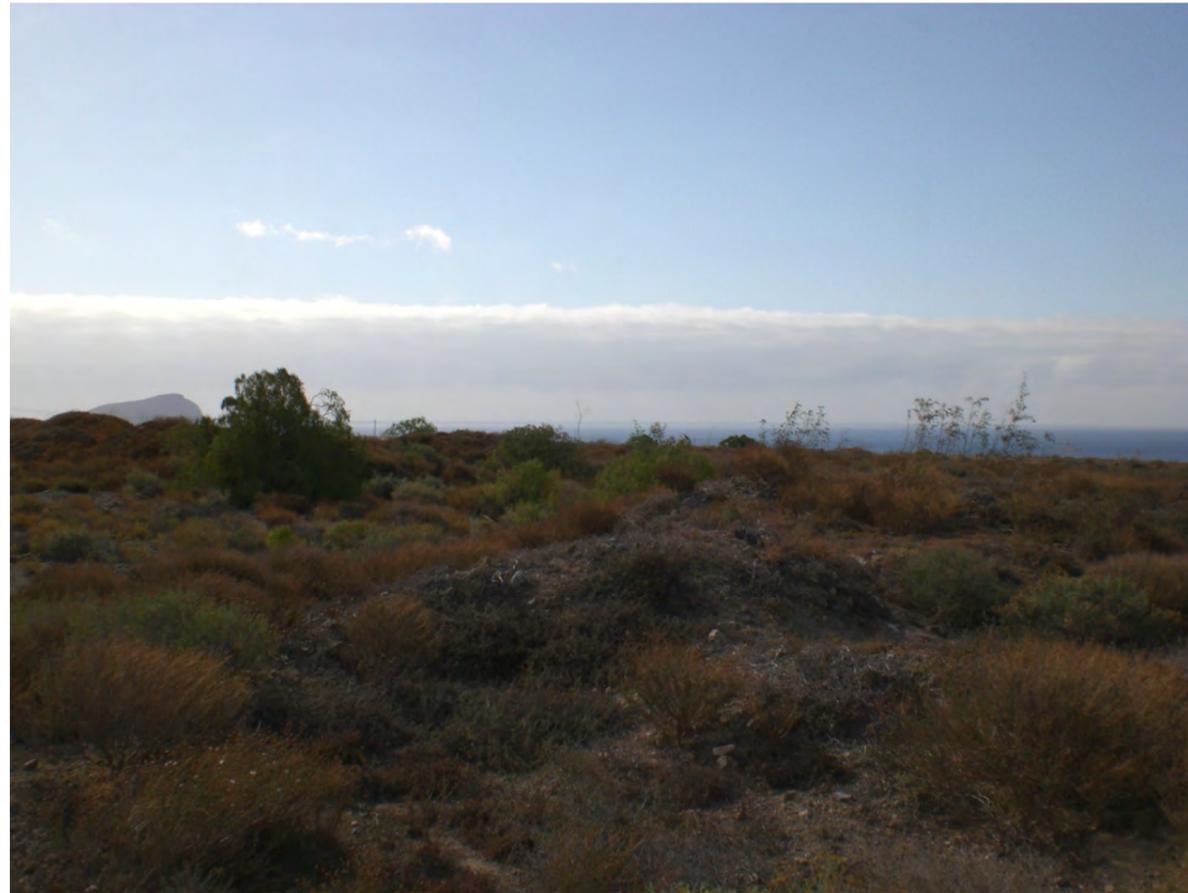
Foto 1: El sector norte del ámbito de la reserva acoge depósitos de tierra vegetal en forma de numerosos montículos, como los que se muestran en la imagen.

5. En el norte de la Reserva quedan depósitos de tierra vegetal, probablemente vertidos allí con la intención de realizar sorribas que no llegaron a culminarse. Las consecuencias ambientales de las mismas están atenuadas por el hecho de encontrarse en un entorno fuertemente degradado, pero generan una serie de pequeños montículos que son erosionados por la lluvia y los vientos. Muchas han sido colonizadas por una rala vegetación ruderal. Es un impacto de carácter moderado, dinámica negativa y no está activo.

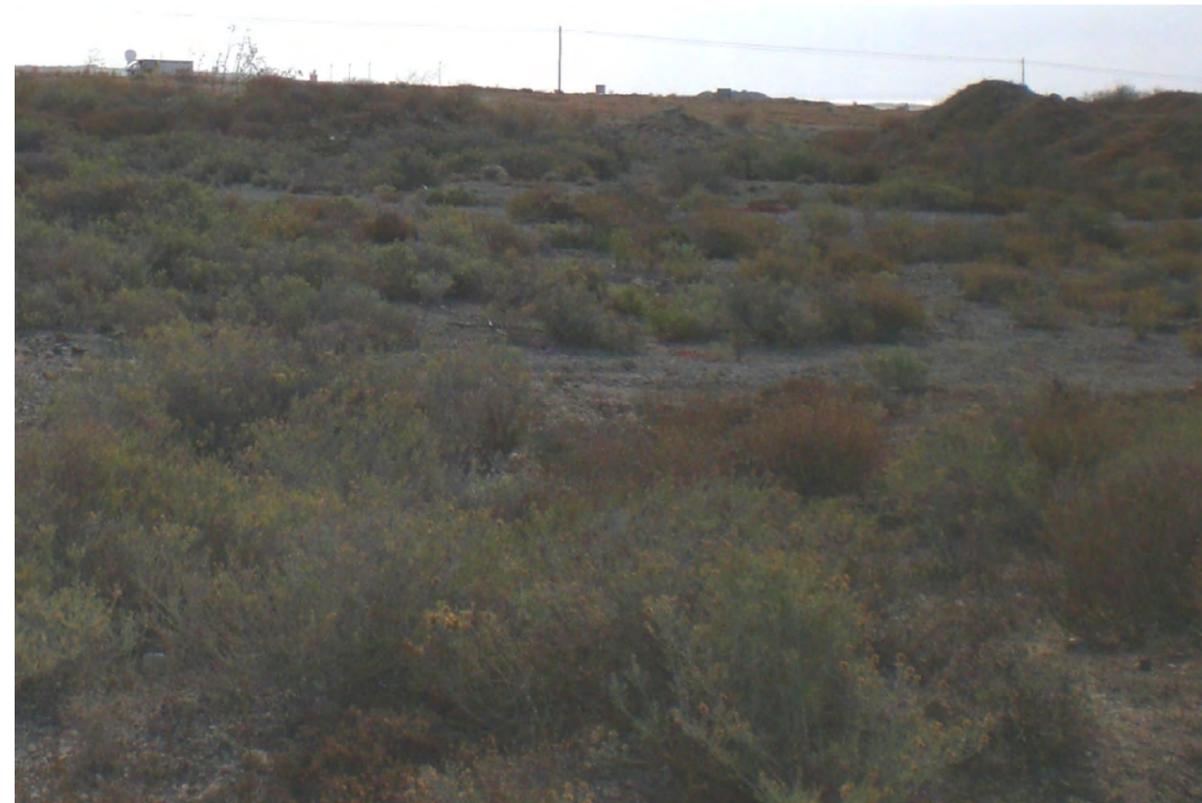
Foto 2: Los depósitos comparten espacios con las áreas afectadas por las extracciones (escombros, huecos de excavaciones, etc.) en algunas zonas al noreste del ámbito.

Junto a los restos de las antiguas extracciones de áridos se encuentran montículos de tierra vegetal (de uso presumiblemente agrícola en tiempos pasados). Sus consecuencias ambientales son moderadas por la alteración topográfica que implican. Su localización en un entorno degradado limita su impacto.

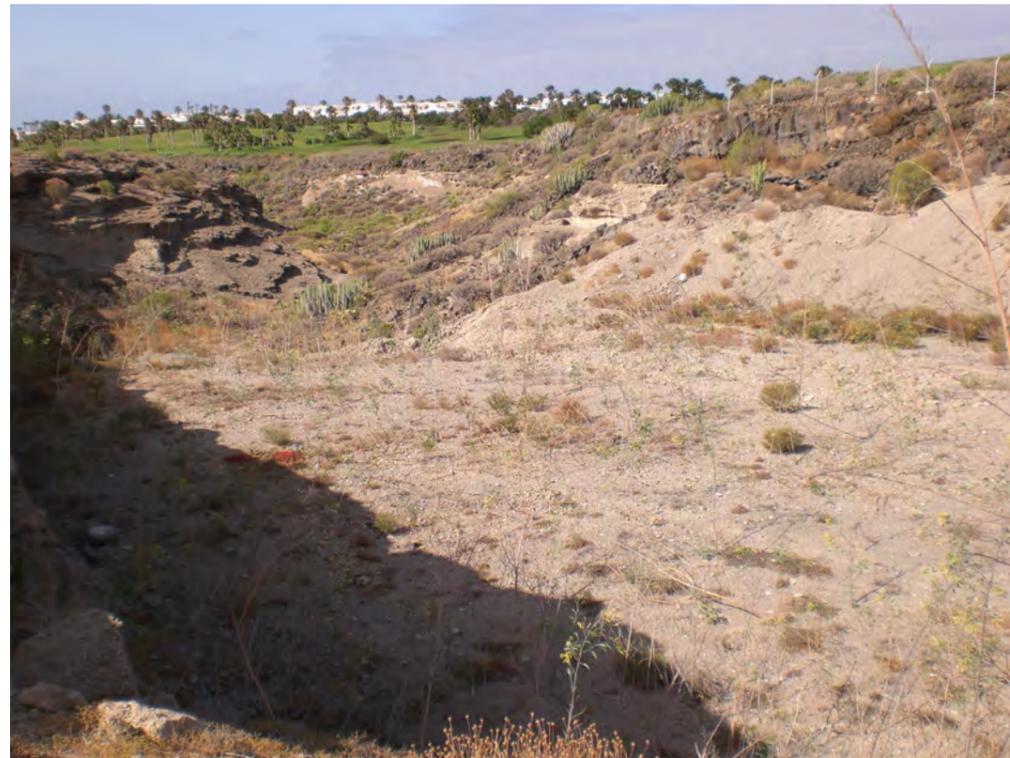
Foto 1

Fotos 1 (junto al barranco del Guincho) y 2 (anfiteatro): Algunas de las excavaciones para obtención de áridos han provocado notables afecciones el área norte de la reserva.
