PLAN ESPECIAL DE ORDENACIÓN

RESERVA AMBIENTAL SAN BLAS

TÉRMINO MUNICIPAL DE SAN MIGUEL DE ABONA

MEMORIA DE INFORMACIÓN

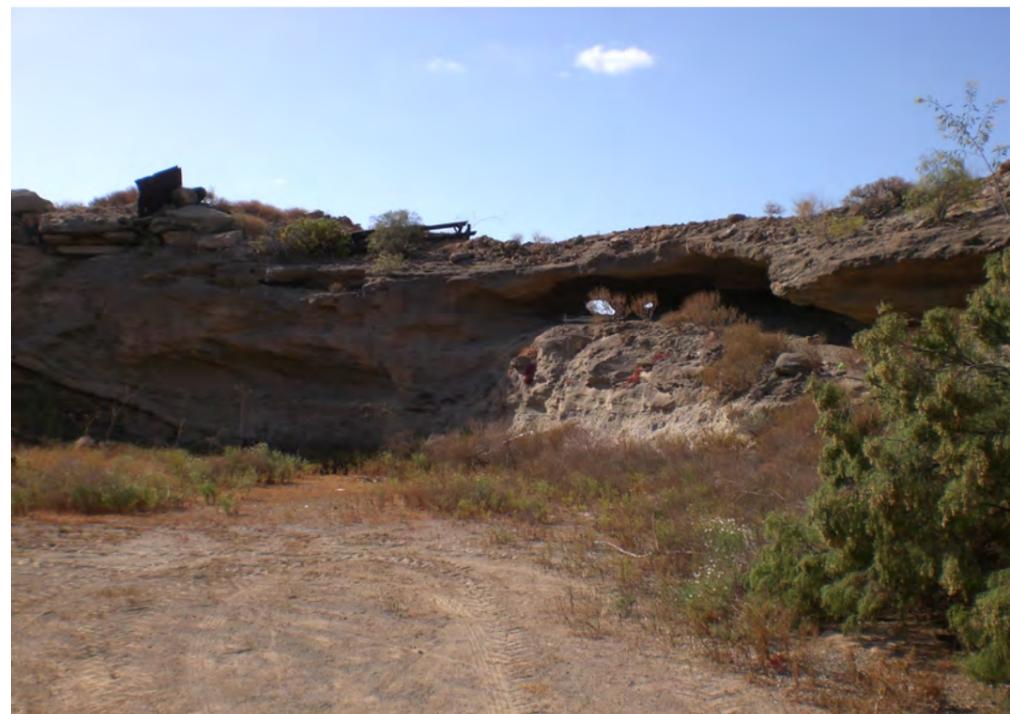
Foto 2

Fotos 1 (junto al barranco del Guincho) y 2 (anfiteatro): Algunas de las excavaciones para obtención de áridos han provocado notables afecciones el área norte de la reserva.

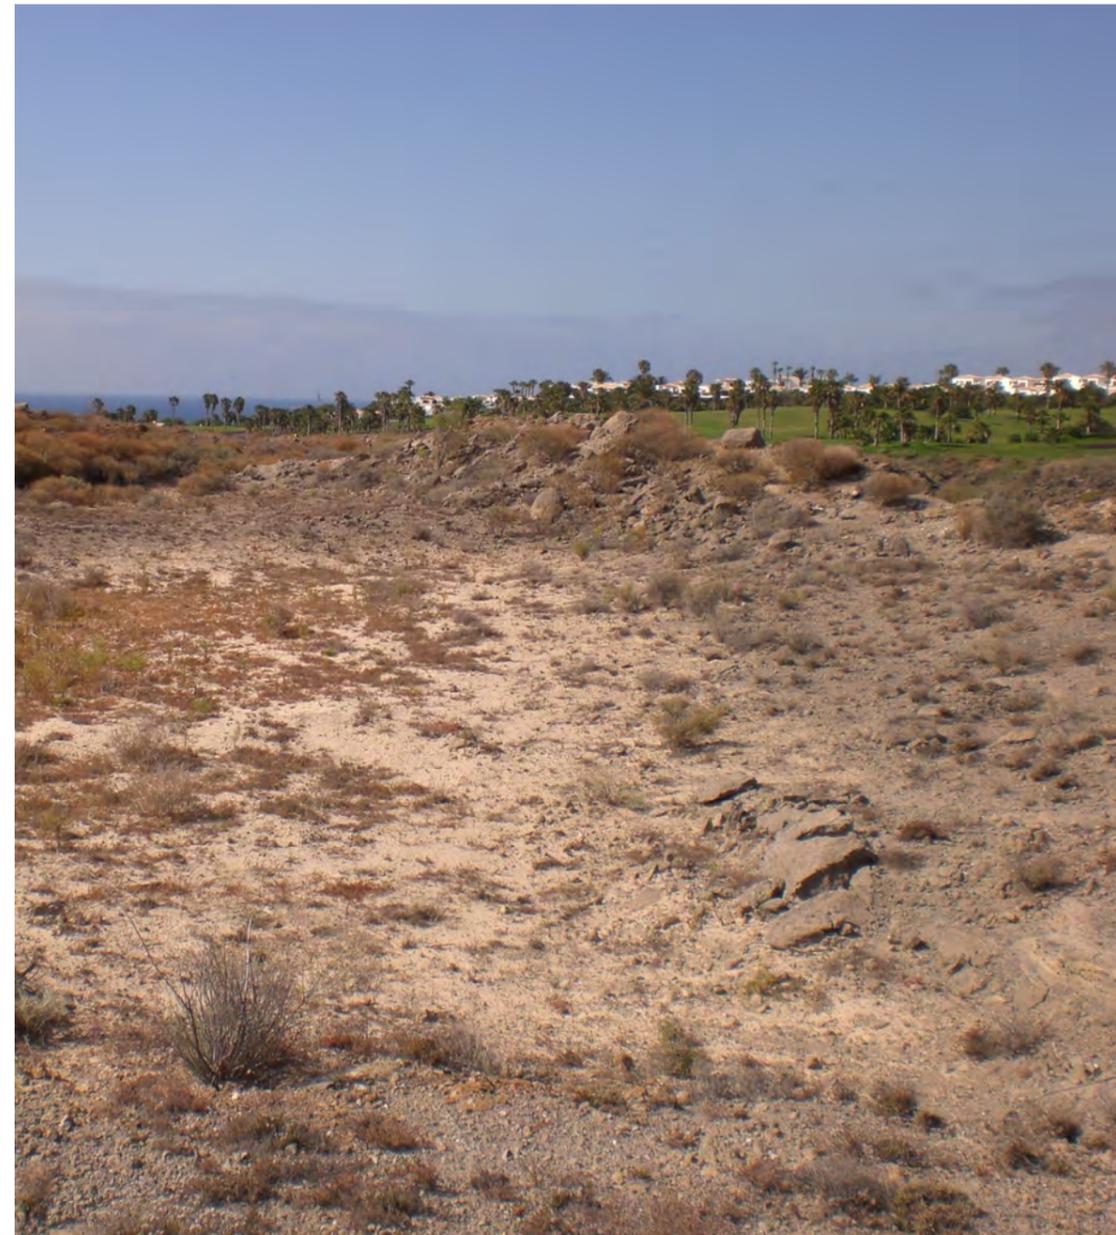
Foto 3: Se han detectado numerosas, e importantes, cicatrices de pasadas actividades extractivas.

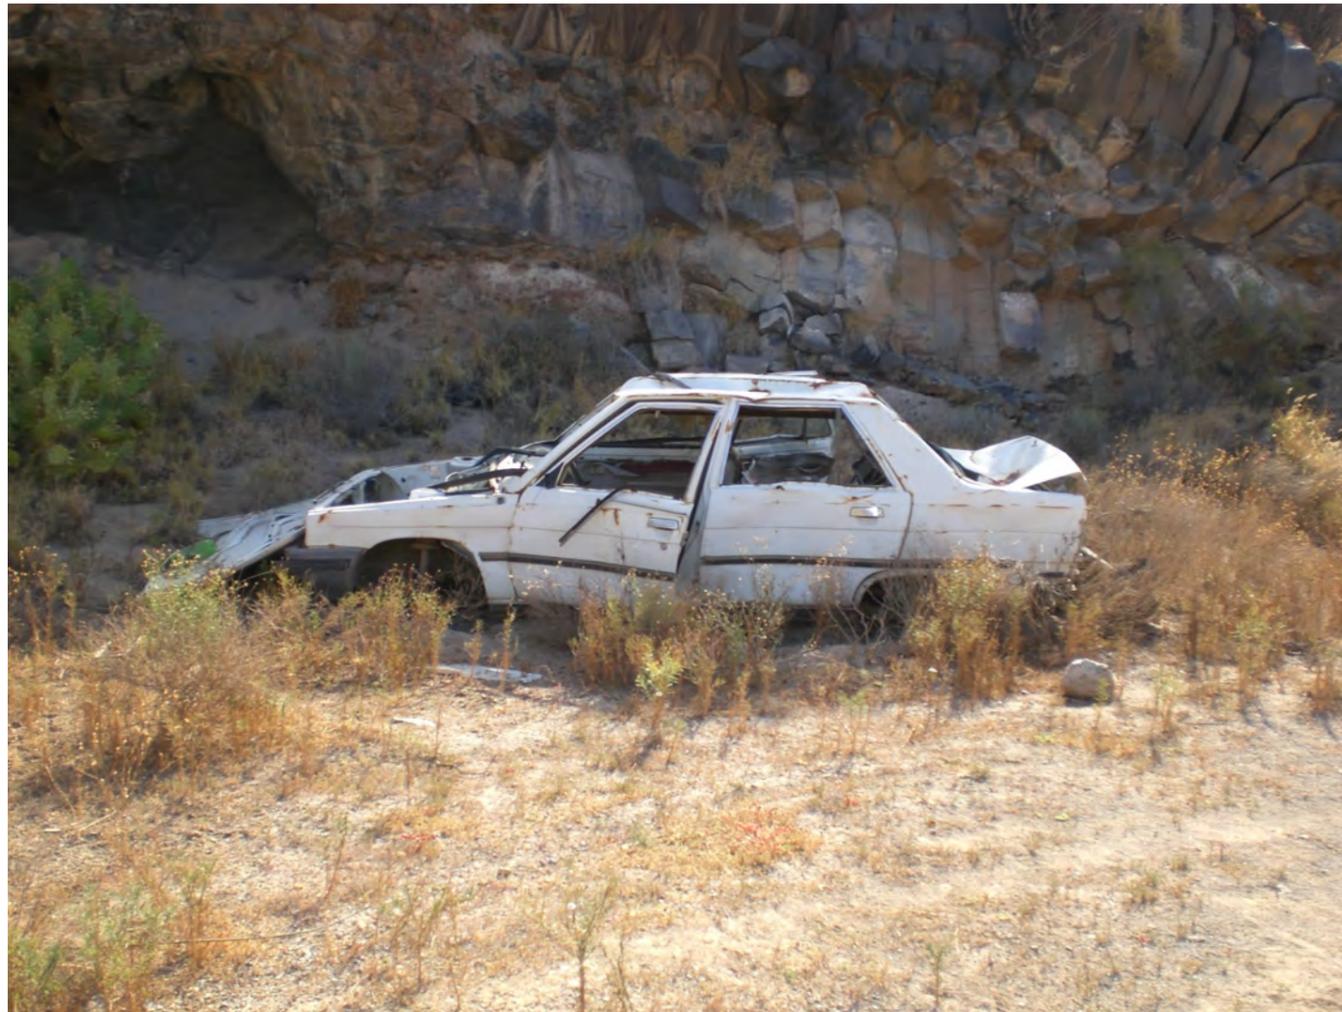
FOTOGRAFÍA

Otros tipo de restos abandonados en la reserva con importantes afecciones paisajísticas e incluso riesgo de contaminación local por hidrocarburos residuales.

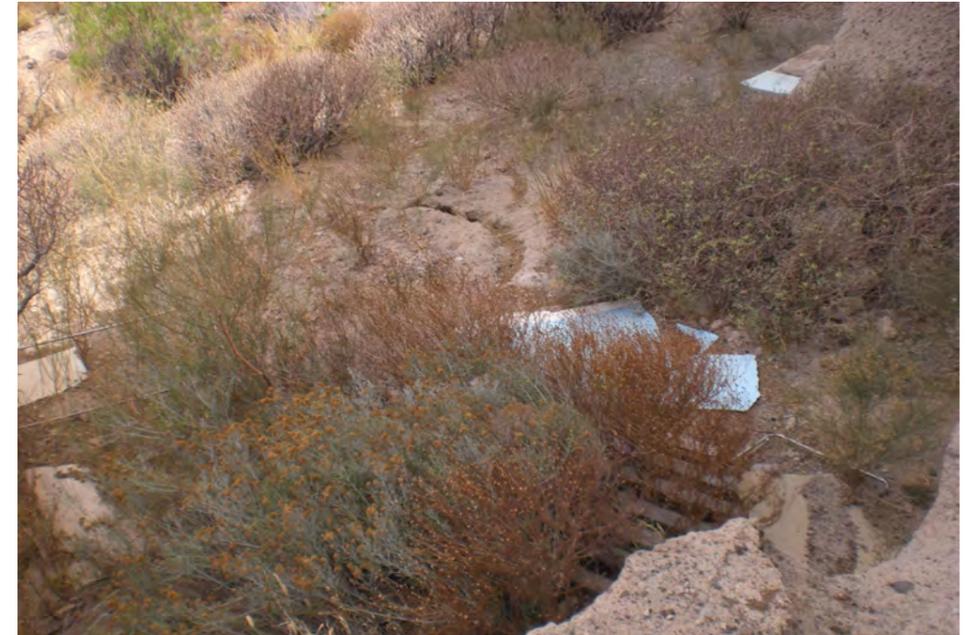
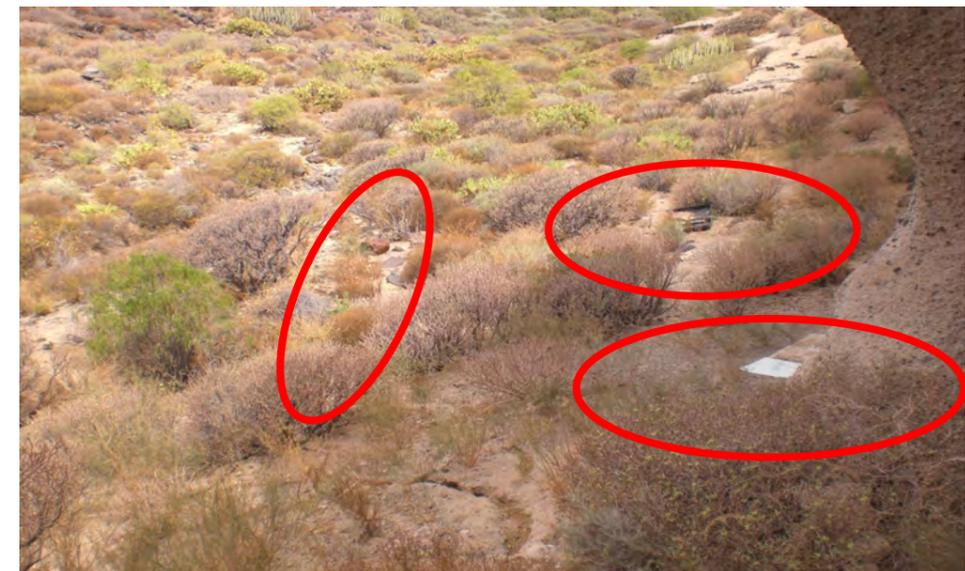
Foto 1: Los excedentes de agua del golf se desaguan por unas tuberías que vierten al barranco del Guincho, dentro de la reserva. En estas zonas se aprecia mayor densidad de vegetación.

Foto 2: Las vaguadas donde el vertido de agua es más abundante muestran la mayor densidad vegetal comentada en la foto 1.

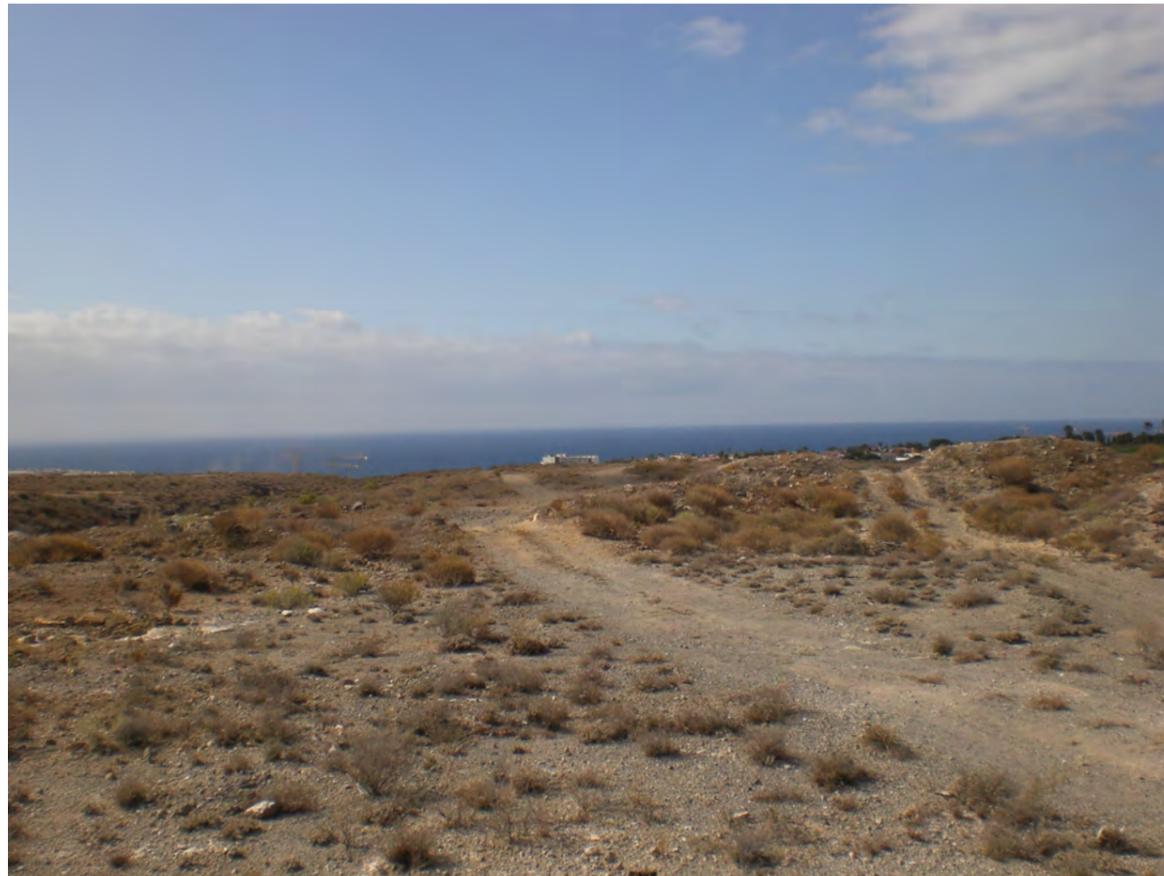
Foto 1: La red de caminos y pistas que recorren el ámbito, especialmente densa en la zona este y sureste (en la foto, pista en el límite con la carretera de Los Abrigos), presenta un notable grado de deterioro en sus márgenes, llegando a configurar un área degradada de cierta extensión en esa parte de la reserva.

Asociado al viario se han detectado numerosas afecciones relacionadas con el abandono de basuras, depósitos de escombros, o deterioro por la circulación de vehículos (roderas, polvo en suspensión, ruidos, etc.).

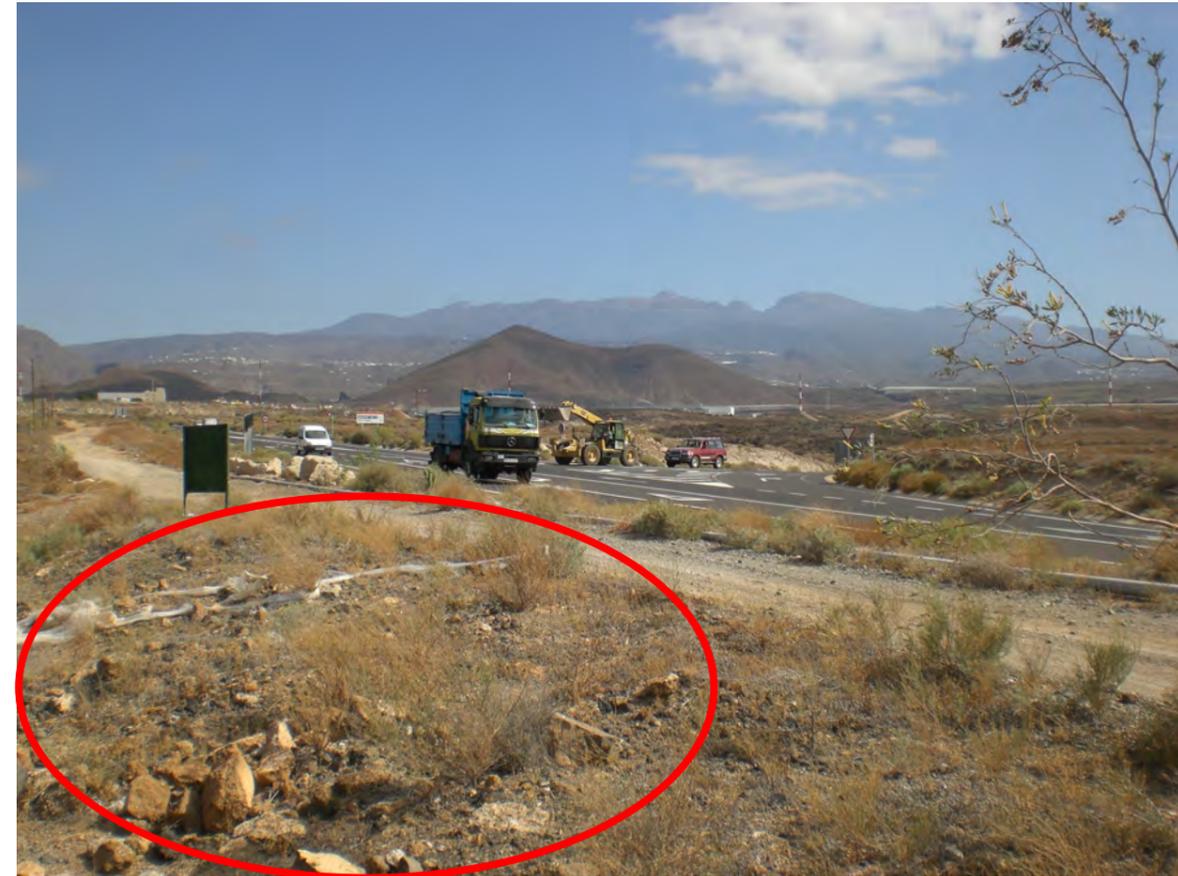
Foto 2: En el interior del ámbito se repite la situación (zona norte, junto al área afectada por las extracciones).

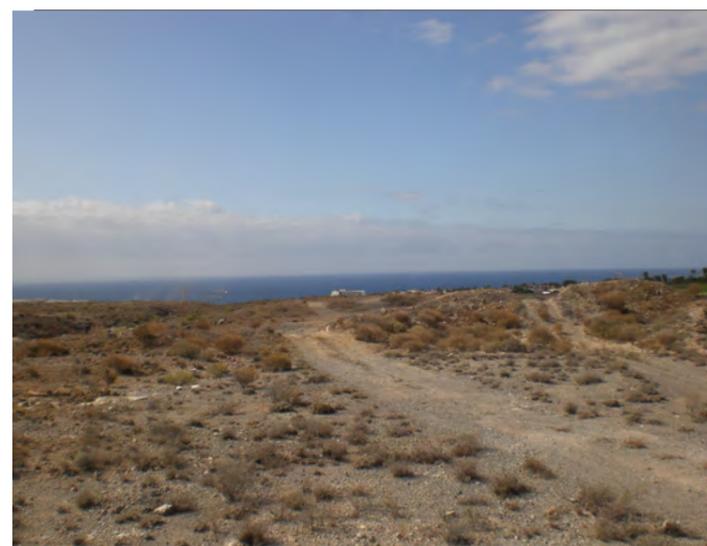
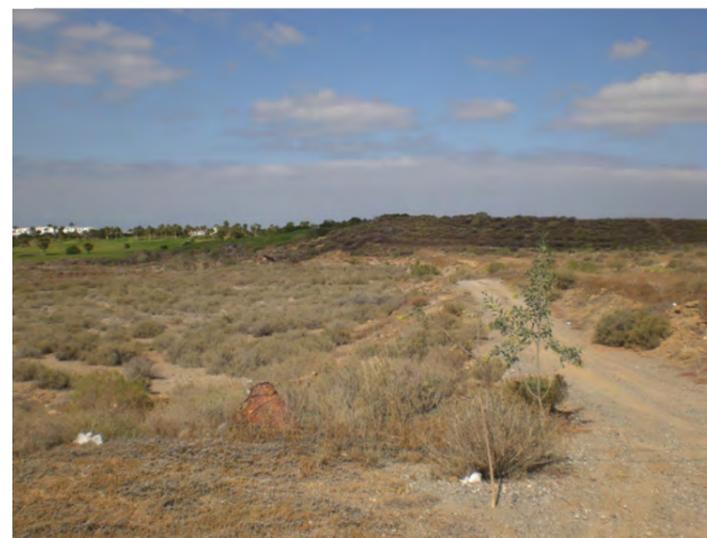
UAH Llanos antropizados de muy baja calidad ambiental

Se localiza en los llanos del norte de la Unidad, en las áreas afectadas por los desmontes y extracciones de áridos más intensos. Los accesos se realizan por una pista de tierra, de tránsito ocasional, que bordea la reserva por el noreste y a la que se accede desde la Carretera de Los Abrigos.

El estado de conservación de esta Unidad Ambiental Homogénea es pésimo ofreciendo pocos matices a esta valoración del estado de conservación. Todas las variables ambientales analizadas muestran valores específicos que indican un alto grado de deterioro, y no hay indicaciones de que esta tendencia vaya a sufrir variaciones ni a corto, ni a medio o largo plazo debido al profundo daño causado por el conjunto de usos que en el pasado se desarrollaron sobre ella, especialmente las extracciones de áridos.
