PLAN ESPECIAL DEL CONJUNTO HISTÓRICO DE BETANCURIA

MEMORIA

FASE DE APROBACIÓN DEFINITIVA

NOVIEMBRE 2010

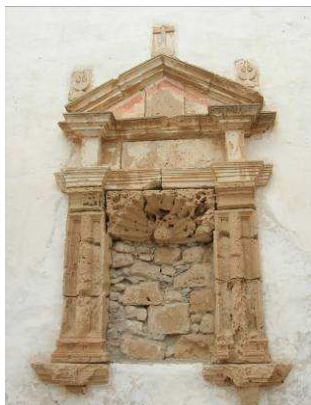
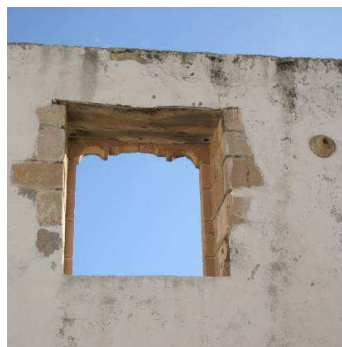
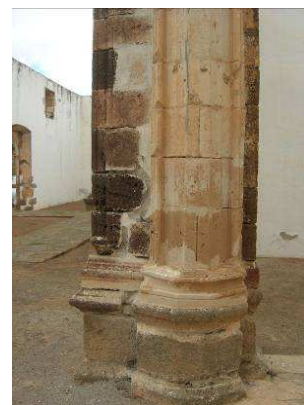
2. Convento de San Buenaventura

Solo se conservan las paredes de la iglesia, y parte del patio del convento. El convento original estaba formado por un conjunto de piezas muy modestas. Fue más tarde, hacia 1442, cuando se convierte en un convento pequeño de celdas bajas y reducida iglesia, mejorado por Diego de Herrera hacia la mitad del S. XV. Acabaría destruido también en 1593, y vuelto a construir, paralelamente a la reconstrucción de Santa María, a finales del siglo XVII. Esta vez no se respetó nada del original, se construyó mayor, ubicando el claustro sobre la antigua iglesia y la sacristía sobre la anterior capilla. En 1687 la obra se encontraba ya terminada.

iglesia de Pájara. En fechas más recientes se ha llevado a cabo una peculiar restauración parcial, protegido las cabezas de los muros con correas, ajardinado los alrededores, adecentado con piedra y parterres con algarrobos en lo que supuestamente fue el patio del convento. Por último, se reconstruyó el puente que une ambas orillas del barranco y lo conecta con la Ermita de San Diego. La planta de la iglesia es de cruz latina sin ábside, con sacristías o capillas dobles a ambos lados y salida lateral, a la altura del altar mayor, que se supone comunicaba con el convento o daba a la verdadera sacristía. Tiene arcos de medio punto, retablos en cantería y huecos variados, destacando una ventana con arco conopial muy pronunciado. A su lado una singular vasija utilizada para ajustar la afinación del coro.

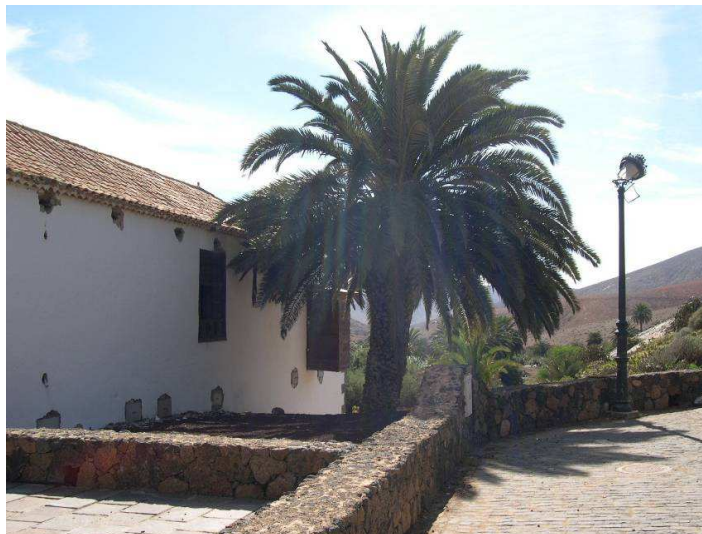
3. Ermita de San Diego de Alcalá.

Data probablemente de la misma época que la reconstrucción del convento, primera mitad del siglo XVII, sobre la cueva donde según la tradición se retiraba San Diego de Alcalá a rezar. Tiene dos naves y planta cuadrangular marcada por columnas de arranque bulboso, y capiteles corintios con pilares cajeados de estilo plateresco. Al naciente se encuentra la sacristía con ventana de aspillera y una puerta cegada que da a poniente. Las cubiertas son ochavadas y atirantadas con dobles enlazados, siendo los seis cuarterones que cubren las naves y el de la sacristía diferentes. En el lado sur se localiza un arco que da paso a la cueva donde estaba la imagen del Santo, la cual fue sustraída en años pasados, quedando un retrato de la misma. El aparejo utilizado en la confección de los muros es de mampostería encalada alternada con la cantería, que se utiliza en los sillares esquineros y vanos. Presenta tres contrafuertes, uno de ellos a naciente con una pequeña espadaña sin campana. Tres son también los accesos, todos con arcos de medio punto, uno de ellos rebajado. Dos se encuentran al naciente, frente a la sacristía y junto a la espadaña, y otro en la cara norte o fachada del Evangelio. En el jardín destaca el pozo, hoy cegado.

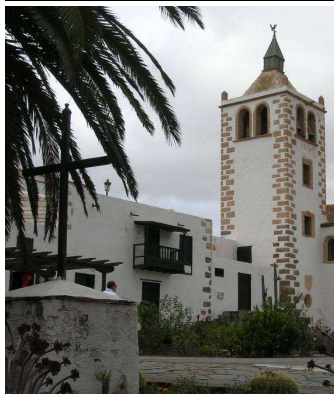
8. Casas en la Plaza de la Iglesia

Adosada a la torre de la iglesia ocupando una situación estratégica, y dando fachada a su plaza, se encuentra una estrecha edificación lineal formada por tres volúmenes de una y dos plantas. Con cubierta a un agua en el cuerpo central de dos plantas y plana en el resto. Además dispone de un corto balcón central. La última de las casas, adosada a la torre de la iglesia, son aseos públicos, actualmente propiedad del Cabildo Insular de Fuerteventura. Han sido recientemente restauradas, su estado era malo y demandaban una intervención para reparar básicamente algunos dinteles en puertas y ventanas devolviéndoles su estado original. Reparar e impermeabilizar la

cubierta. Mejorar el estado de las carpinterías de los huecos y del balcón para evitar su deterioro. Reparar el revestimiento, tanto en interiores como en exteriores, con base de cal. Además de eliminar los tendidos de la fachada disponiéndolos de manera oculta. Hoy se encuentran rehabilitadas existiendo en una de ellas una tienda de ropas, artesanías y productos para el turismo en general.

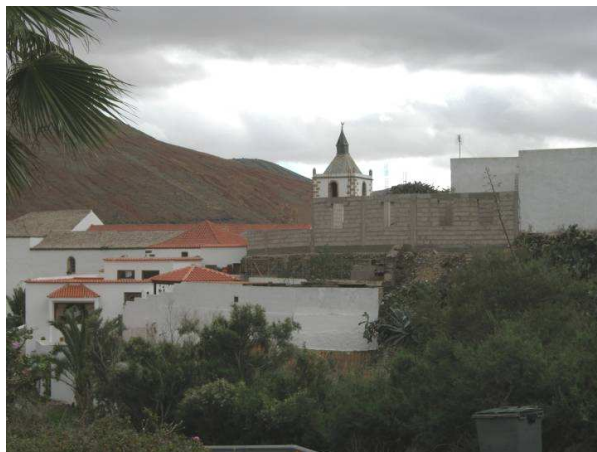
10. Casa en la Calle San Diego de Alcalá, frente a la Plaza de la Iglesia

Vivienda de dos plantas, la alta dando a la Plaza y la baja en semisótano sobre el barranco. Situada delante de la Casa de los Fajardo, en cuya fachada se encuentra un pequeño balcón cubierto. Muy importante dada su situación en el conjunto y su fachada a la Plaza. Actualmente se encuentra en obras todo su entorno hacia el barranco, pero la edificación concretamente parece estar parada. Es imprescindible su rehabilitación y el mantenimiento de la carpintería y el balcón.

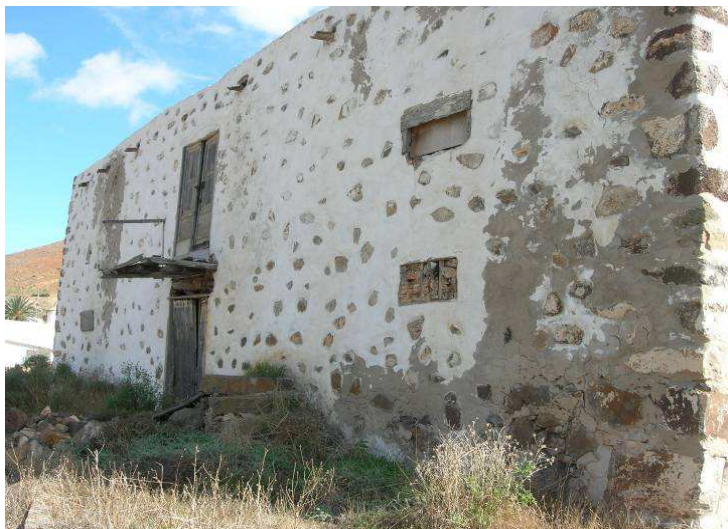
20. Casa del Este.

Edificación de dos plantas y cubierta plana con pequeño balcón. Está situada en relación con la pendiente del terreno. La subida a la segunda planta es exterior y se practicaba por una escalera, probablemente de piedra y madera, hacia el balcón de la que solo queda el arranque de piedra. Esta escalera llegaba a un balcón de madera ahora en ruinas. Revestimiento exterior con restos de enjalbegado de cal, algunas partes pintadas de blanco y otras con canto visto. Es de destacar en la mayoría de los huecos de

ventana, su *pequeña dimensión y la horizontalidad. Los paramentos verticales parecen bien conservados a falta de la restauración del acceso exterior a planta alta. Actualmente se encuentra deshabitada.

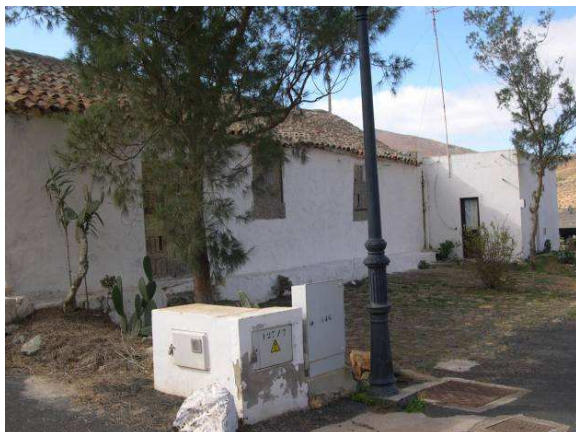
25 Casa en Calle de San Buenaventura, camino de Antigua.

Edificación de una planta con dos cuerpos en forma de "L" entorno a un patio empedrado. Con cubierta de tejas dispuestas a dos aguas en el cuerpo paralelo al camino, el otro con cubierta plana. Uno de los cuerpos está situado a una cota superior sobre un basamento de piedra enfoscado con mortero de cal y pintado, mientras el otro de fachadas de más reciente construcción está enfoscado y pintado. Se observa el negativo impacto producido por el lugar donde se han colocado los contadores, que desvirtúan la estampa tradicional de la vivienda.

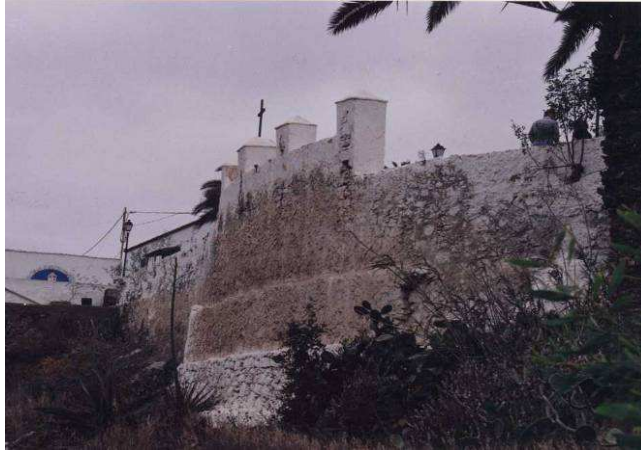
Muro de contención de piedra seca del lugar con una altura aproximada de unos cinco metros y medio. Siguiendo la alineación de la plaza y calle de Santa María, bordea al barranco en su cauce. Se caracteriza por la disposición escalonada de su perfil y la presencia de tres bandas de muros, de las que la superior tiene mayor altura y en un tramo se corona con prismas a modo de las almenas de las antiguas fortalezas. Presenta restos de un enjalbegado que será preciso retirar parcialmente.

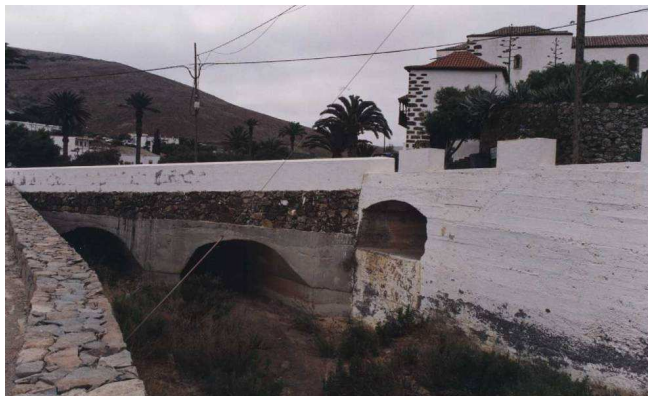
40. Puente de madera.

Puente de madera, elemento sencillo integrado con la arquitectura circundante. Cruza el barranco de Betancuria. La protección lateral del puente también es de madera. Los muros que completan el puente tienen un enfoscado de cal dejando visto el canto de la piedra.

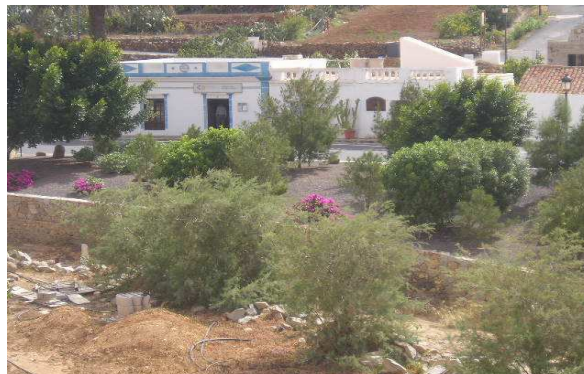
Espacio verde con un importante grupo de tuneras, palmeras canarias y otras especies arbustivas. Da frente al barranco de Betancuria, limitándose por sendos muros de piedra siendo un colchón vegetal natural entre éste y la edificación.

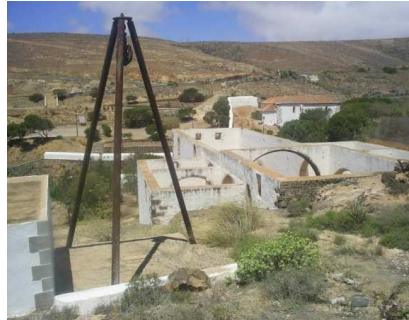
45. Pozo con noria.

Se trata de un pozo de elevación, formado por un muro de piedra enfoscado y pintado, con hueco cerrado y con una estructura metálica y polea.

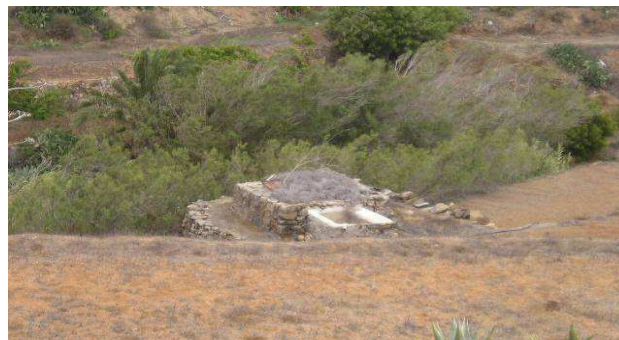
46. Pozo.

Se trata de un pozo de elevación, formado por un muro de piedra aparejado en seco, en el cual, con dos niveles, en el último, se abría un hueco por el que se accede a él, para verterse el cacharrón, que se eleva mediante una estructura superior de madera que ha desaparecido.

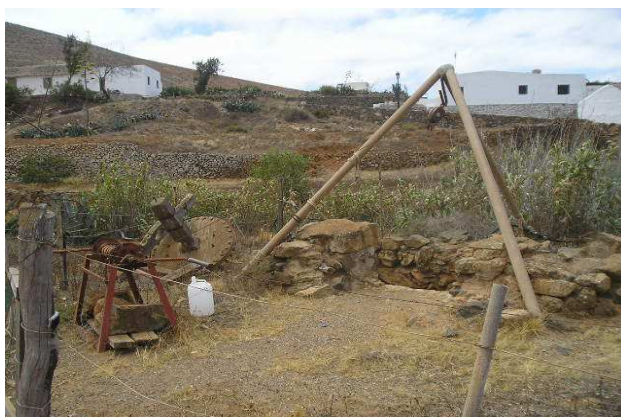
48. Pozo.

Se trata de un pozo de elevación, formado por un muro de piedra aparejado en seco, en el cual, y al nivel del terreno circundante, se abría un hueco por el que se accede al pozo, para verterse el cacharrón, que se eleva mediante una estructura superior de madera que aún se conserva.
