Plan de Modernización, Mejora e incremento de la competitividad de

# CAIETA DE FUSTE

MEMORIA DE DIAGNÓSTICO

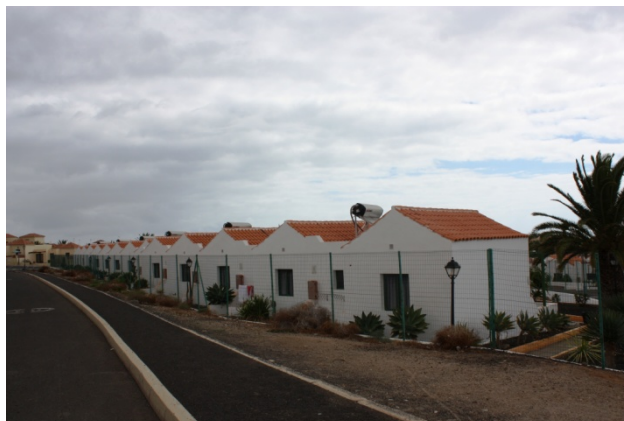
En otros casos las edificaciones presentan una cantidad de **elementos sobresalientes de las cornisas** muy numerosa, lo cual es mayoritariamente identificable en zonas con alto grado de residencialización, donde cada propietario ha efectuado el tratamiento de fachadas y cornisas de distinta manera, dando como consecuencia un efecto visual caótico de estas edificaciones, como ejemplo destacan los Apto. Broncemar Beach (unidad A1.19), Apartamentos en avda. Virgen de la Peña y Virgen de Guadalupe (unidad A1.27), Bungalows Fuertesol y Club Caleta Dorada (A1.29), Apartamentos calle San Roque-calle San Isidro (unidad A1.19) y urbanización Villas Montaña Mar (unidad A1.1) entre otros.

*Edificaciones con elementos sobresalientes en la cornisa en la calle Luz de Mafasca*

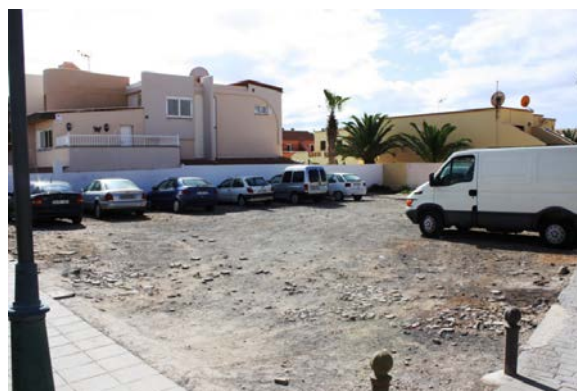
La presencia de unidades ambientales relacionadas con espacio no ocupado, en el área diagnosticada, se limita a primero, las **parcelas con escasa integración paisajística** ya sea por el estado en el que se encuentran o porque visualmente no encajan con el medio, como por ejemplo la urbanización Las Cascadas (unidad A1.16), avda. del Castillo (unidad A1.20), calle Erbania y calle Jardines de Guize

*Parcela con escasa integración paisajística contigua a la vía peatonal Alcalde Santiago García Urquía*

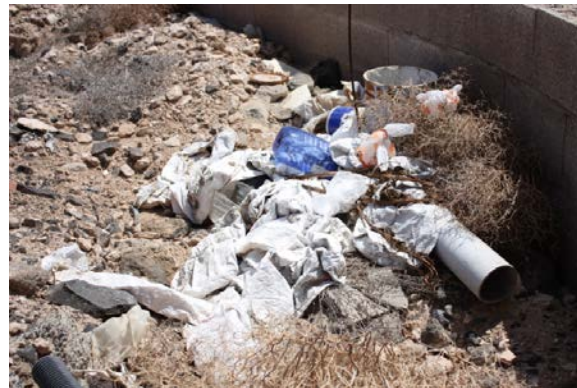
Por su parte, en cuanto a la contaminación por vertidos, se observa que los **residuos sólidos** se encuentran representados principalmente por escombreras producidas por las obras en las infraestructuras viarias y los trabajos de construcción en algunos complejos turísticos y en las parcelas sin edificar (unidad B3.9), zonas en obras entre el Barranco Mirafior y Campo de Golf (unidad B2.3) y también en la Montaña Blanca de Abajo (unidad B3.10).

*Residuos sólidos urbanos en el solar junto a la Avda. Virgen de la Peña*

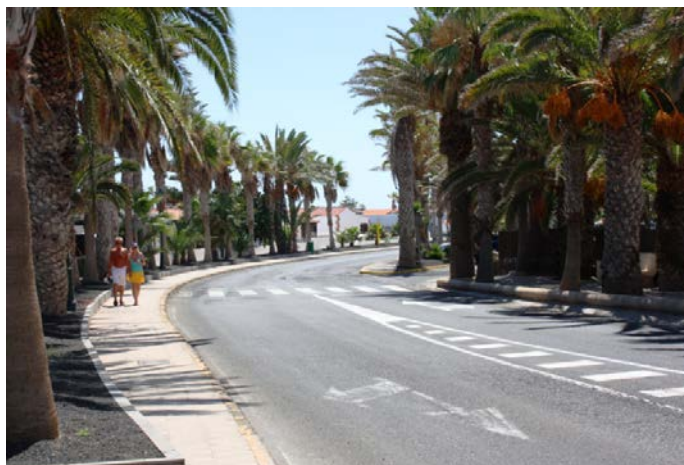
*Avda. del Castillo en el tramo próximo al muelle, donde se aprecia un mal estado de conservación del firme*

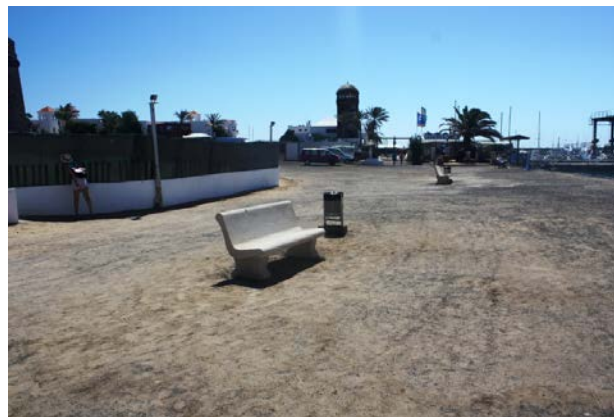
*Falta de continuidad del paseo marítimo en la zona del muelle*

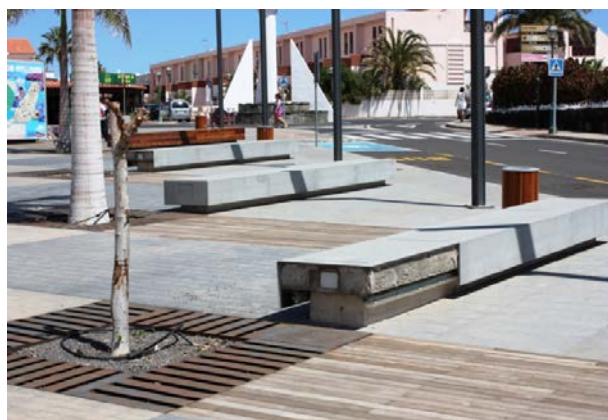
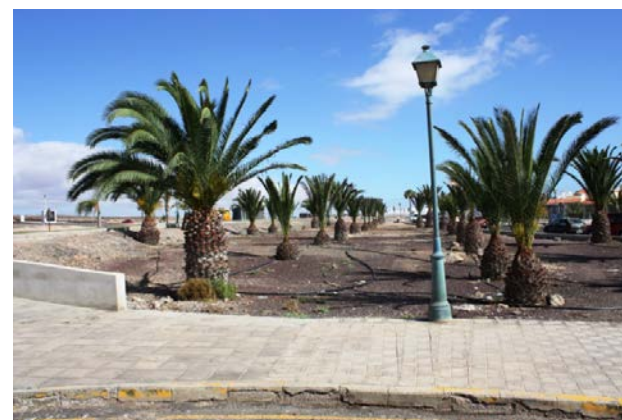
*Espacio libre público con degradación del mobiliario urbano en la plaza de la calle Manuel Velázquez Cabrera (izquierda) y espacio libre con falta de mantenimiento de áreas ajardinadas entre la Autovía FV-2 y la Calle Maestro Juan Cabrera Cabrera (derecha)*

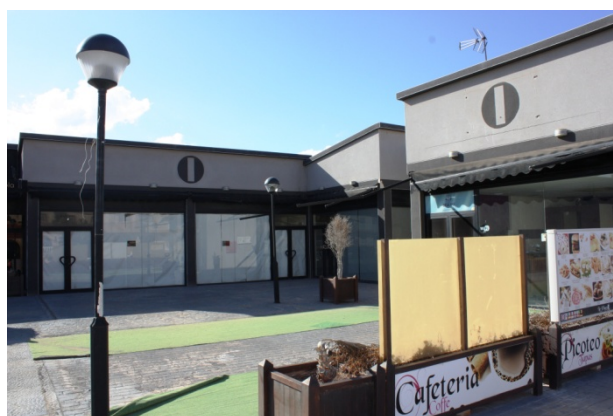
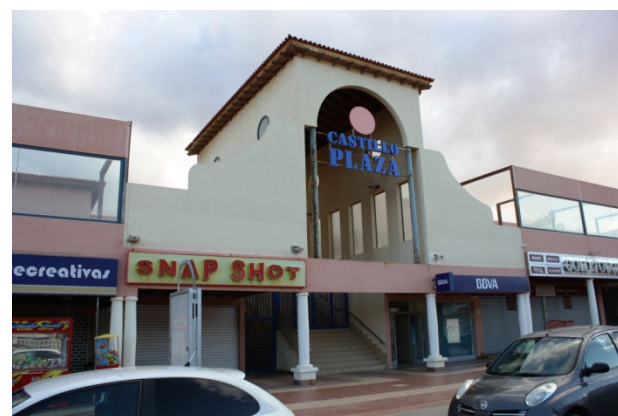
Diversas unidades ambientales del ámbito de estudio, albergan en su interior zonas comerciales de distintas tipologías. Algunas de estas áreas, presentan en la actualidad un estado de conservación y un tratamiento de fachadas inadecuado, lo cual aporta un valor negativo que va en detrimento de la calidad del paisaje de la zona, entre los que destaca el centro comercial en estado de abandono en la calle Franchy Roca (A1.3).

*Centro comercial en estado de abandono en la calle Franchy Roca (izquierda) y centro comercial en mal estado de conservación en la calle Juan Ramón Soto Morales (derecha)*

Además se detecta en ellas la potencialidad para ofrecer un mejor servicio al turista, mediante la renovación o adecuación del tratamiento estético general, favoreciendo así, tanto la calidad visual de las propias áreas comerciales, como sinérgicamente las de su entorno, por tanto el resto de unidades con dicha potencialidad serían A1.7, A1.11, A1.20, A1.24, A1.39, A2.9, A2.12 y A2.14.

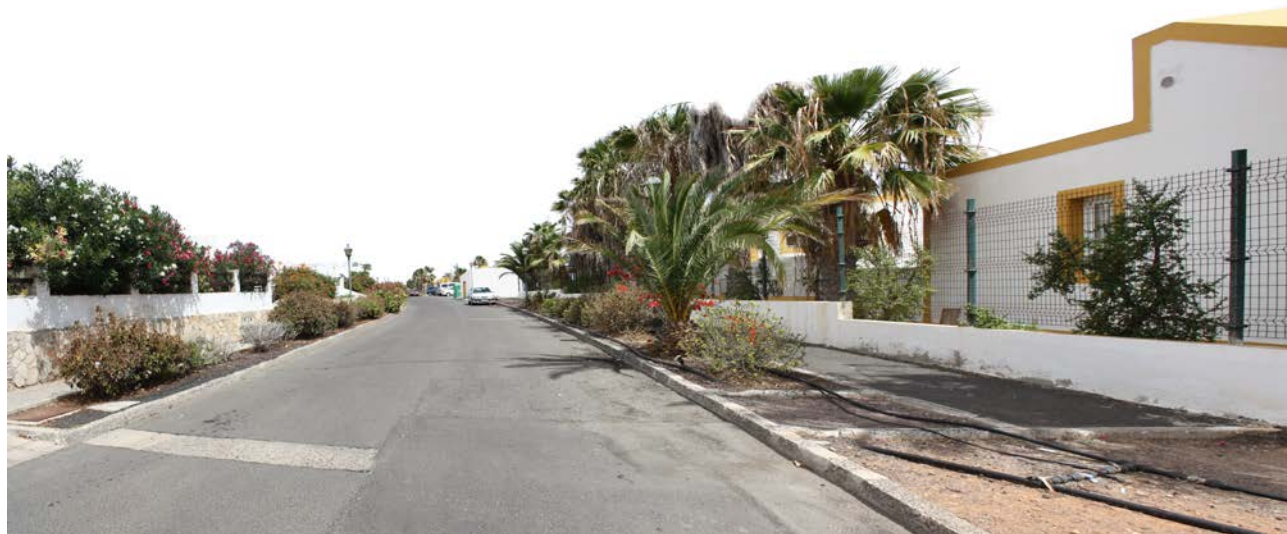
La estructura de esta *isla* es muy característica, asemejándose su forma a una columna vertebral y sus costillas. Consta de un eje principal que circunscribe a toda la *isla* y de calles de segundo orden ("costillas") las cuales se ramifican desde este eje principal, adentrándose en la trama, dando acceso a los establecimientos turísticos. Consiste en calles que culminan en fondos de saco, quedando todas ellas unidas por el peatonal Orchilla ("columna vertebral"). Se trata de un esquema intencionado, adaptado a la topografía, estableciendo una diferenciación entre el tránsito rodado y el peatonal. Las calles que conforman las "costillas" poseen una escala confortable y acorde con las edificaciones del entorno.

*Calle de segundo orden*

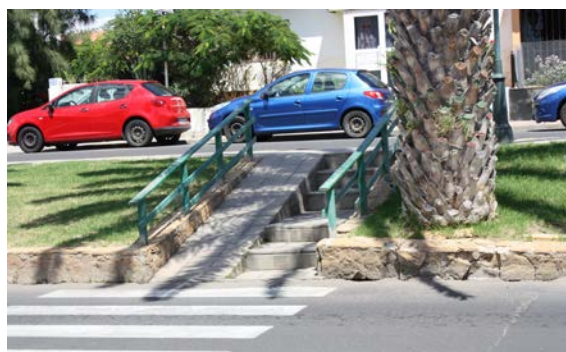
Aun no existiendo una discontinuidad en la trama entre la isla 4 y la isla 1, se percibe una discontinuidad urbana, generada por una fractura en la sección y acentuada con un desdoblamiento de la vía.

*Desdoblamiento de la vía. Calles Alcalde Juan Évora  
Suárez y Avenida del Castillo – Calle Ajicán*

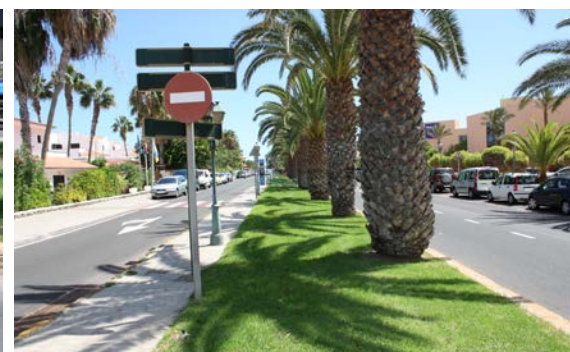
*Desnivel que crea una discontinuidad urbana acentuada  
por la franja vegetal que actúa como barrera visual*

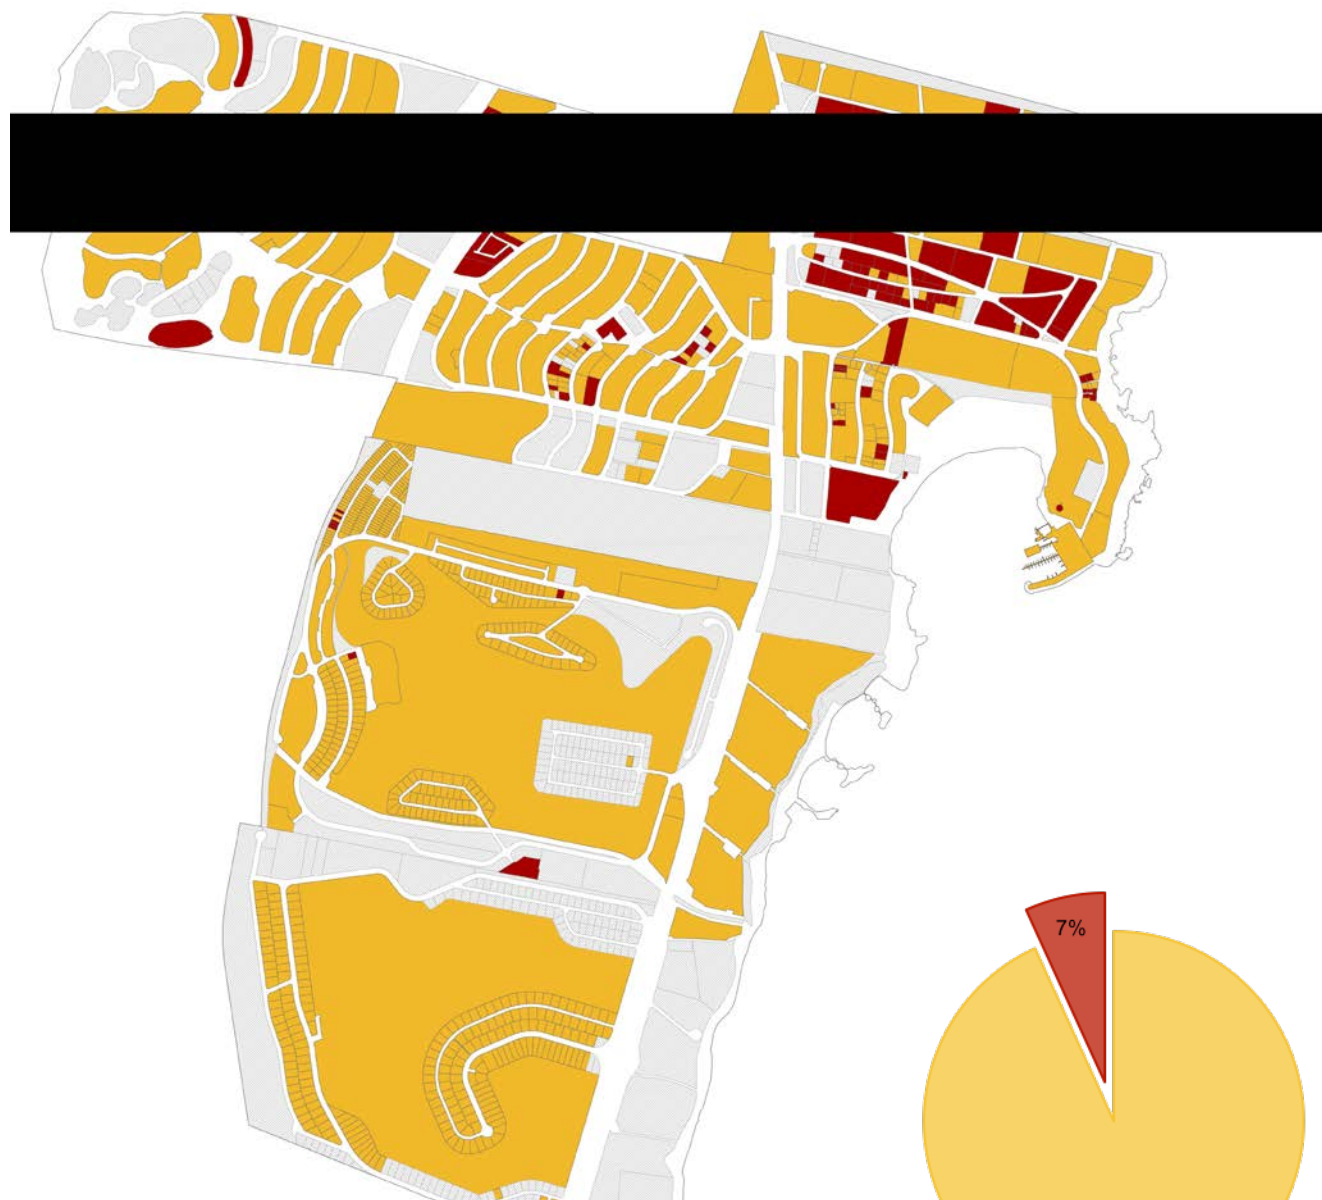
Plano ocupación

En el ámbito de estudio, **el 93% de las parcelas edificadas tiene menos de un 40% de ocupación. El 7% restante corresponde**, principalmente, a las parcelas de la Zona 4 (Plan Especial El Castillo), de uso residencial y turístico. Fuera de esta zona 4, son parcelas residenciales aquellas que superan el 40% de ocupación, a excepción de la parcela correspondiente al Hotel Los Geranios Suites.

- ≤ 40% de ocupación
- > 40% de ocupación
- Sin edificar

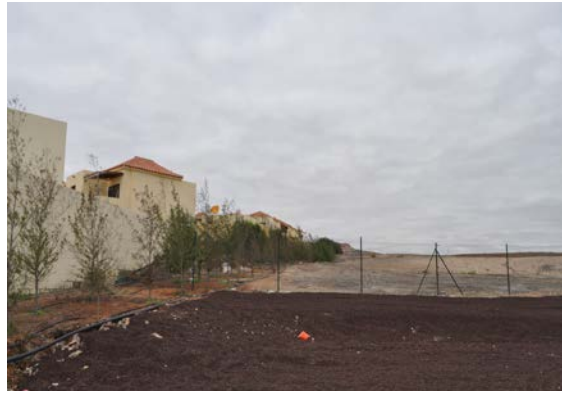
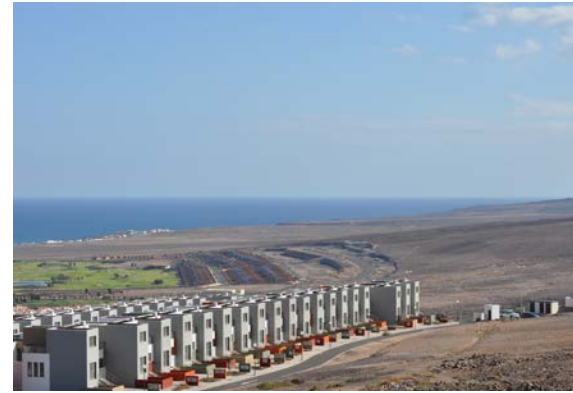
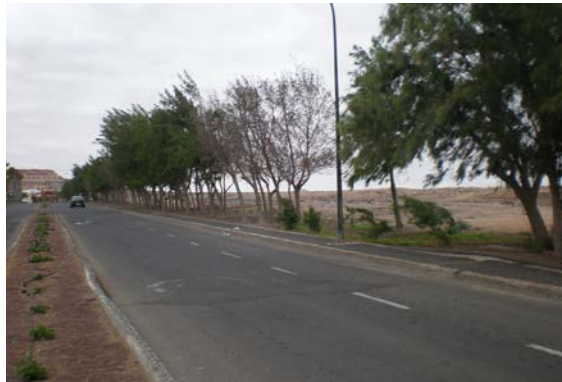
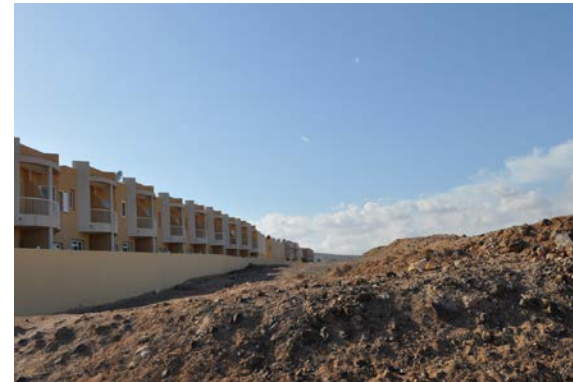
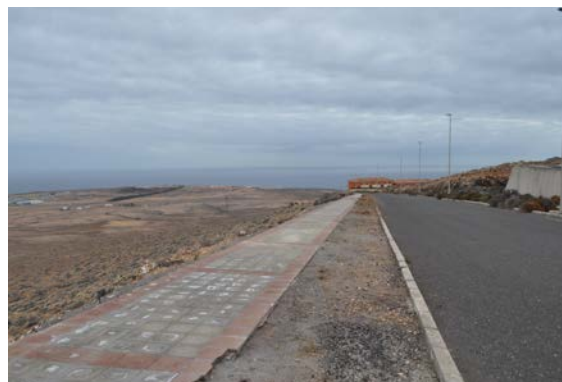
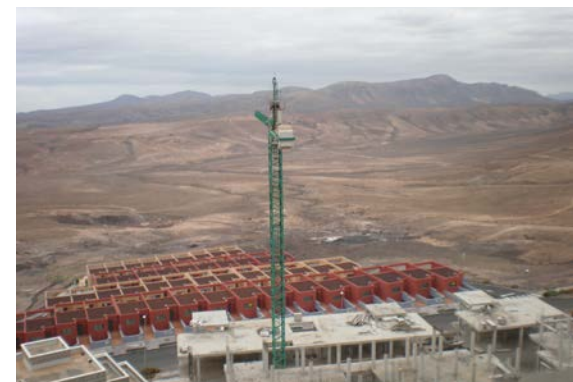
*Esquema del tipo terminación de la urbanización del ámbito de estudio*

*Terminación mediante arbolado*

*Terminación terreno natural*

*Terminación arbolado-calle*

*Terminación mediante muro*

*Terminación mediante calle*

*Terminación zona en obras*

A modo de conclusión decir que se ha de reflexionar sobre el borde del núcleo turístico, pues se presenta como espacio donde explorar. Posiblemente, el espacio público sea una herramienta capaz de absorber las diferencias, entre lo urbano y lo rural. Además, la condición del espacio público como medio colectivo tiene la potencialidad de revertir una situación de espacio de límite y diferenciación, en una condición de espacio de inserción y continuidad.

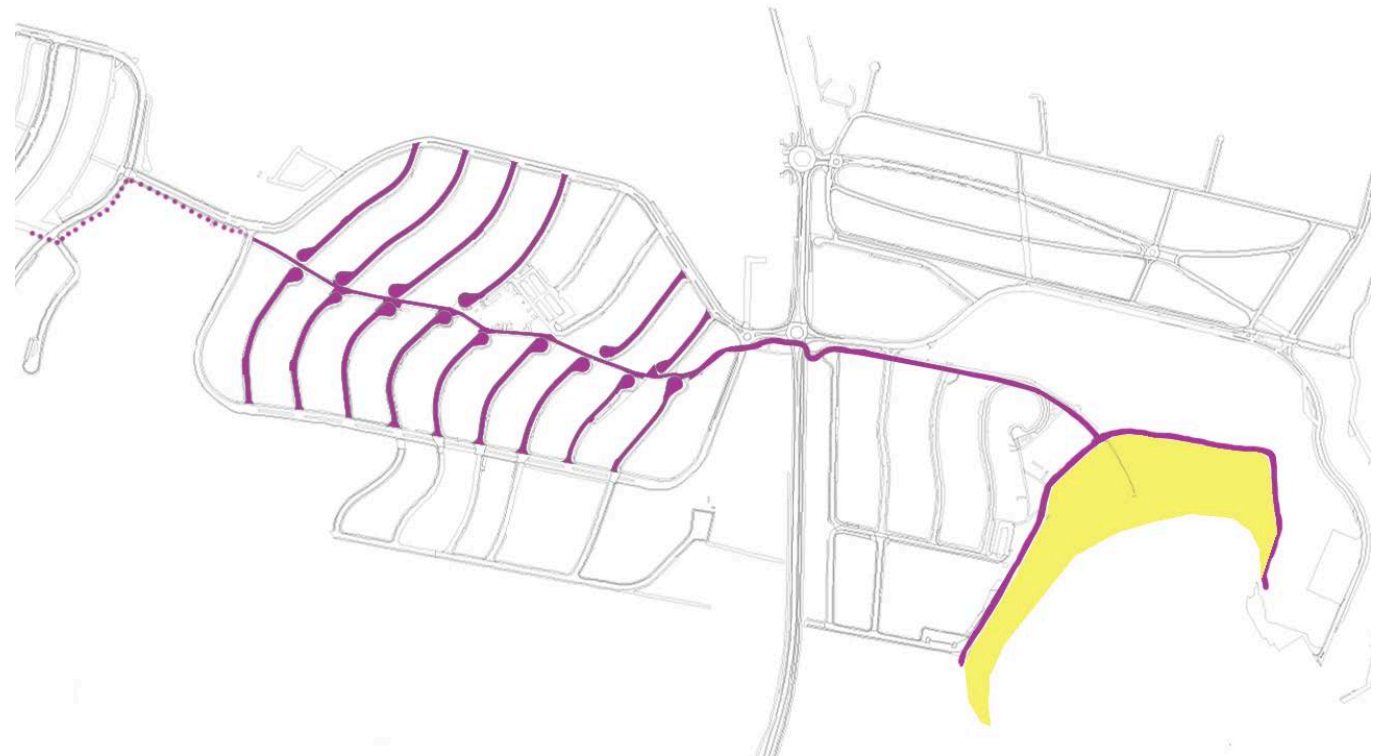
El **peatonal Orchilla** es una franja, que discurre como columna vertebral en las zonas 1 y 2 y separa la trama urbana, permitiendo una conexión peatonal hasta la costa, facilitando la continuidad y relaciones directas entre el peatón y el paseo marítimo. El peatonal, que a la vez es un espacio libre de carácter longitudinal, es un todo continuo estructurante que enlaza las diferentes zonas propiciando el desplazamiento del ciudadano de la parte alta del núcleo hacia el paseo marítimo y viceversa. Se considera pues, un elemento fundamental en el núcleo y, por lo tanto, la actuación y potenciación sobre el mismo es clave en la planificación e intervención para convertirlo en un lugar estratégico de comunicación para el desarrollo del núcleo, resaltando las verdaderas cualidades que tiene y encontrando así puntos de esponjamiento y espacios relevantes de calidad.

*Peatonal Orchilla estructurante*

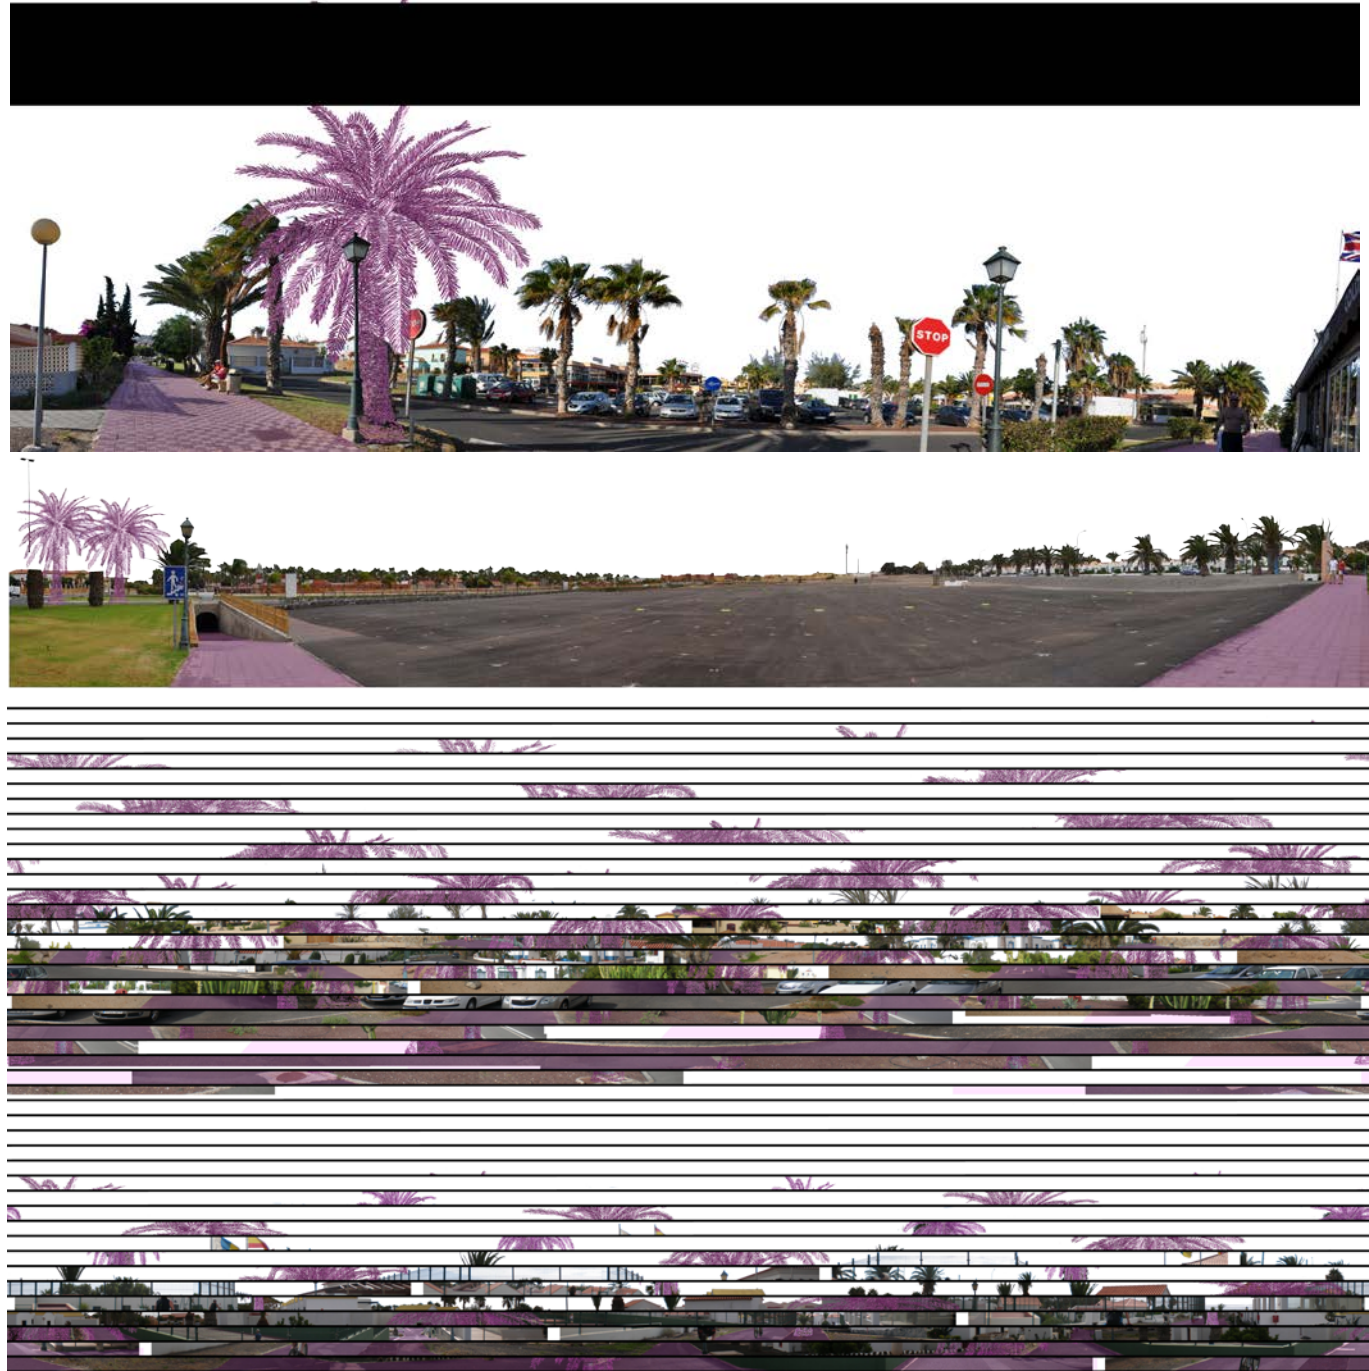
*Panorámicas  
Peatonal Orchilla:*

*Este paseo que  
discurre a lo largo  
de las zonas 1 y 2  
se puede considerar  
uno de los grandes  
potenciales del  
ámbito.*

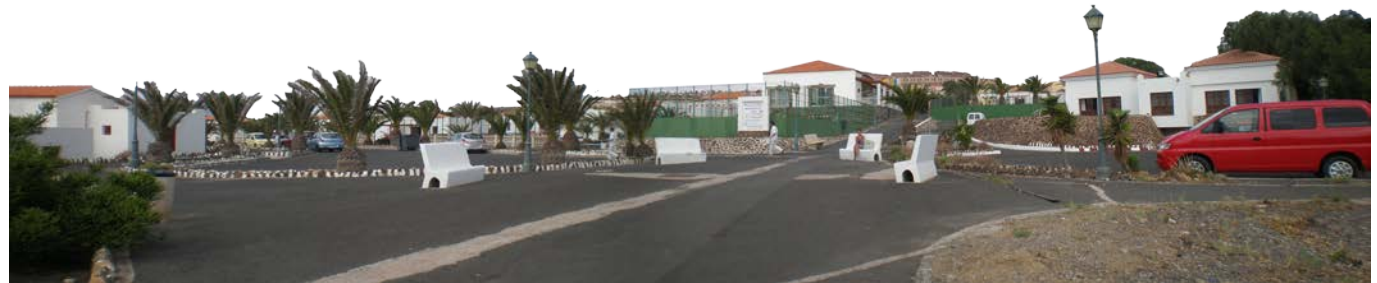
En el núcleo no existe una distribución equitativa de espacio libre público. Especialmente, las zonas 2 y 3 no cuentan con espacio para relacionarse. El peatonal Orchilla, que estructura estas zonas, es potencialmente un eje de relación social, de paseo y encuentro pero no goza de elementos funcionales que lo acondicionen como tal.

*Peatonal Orchilla*

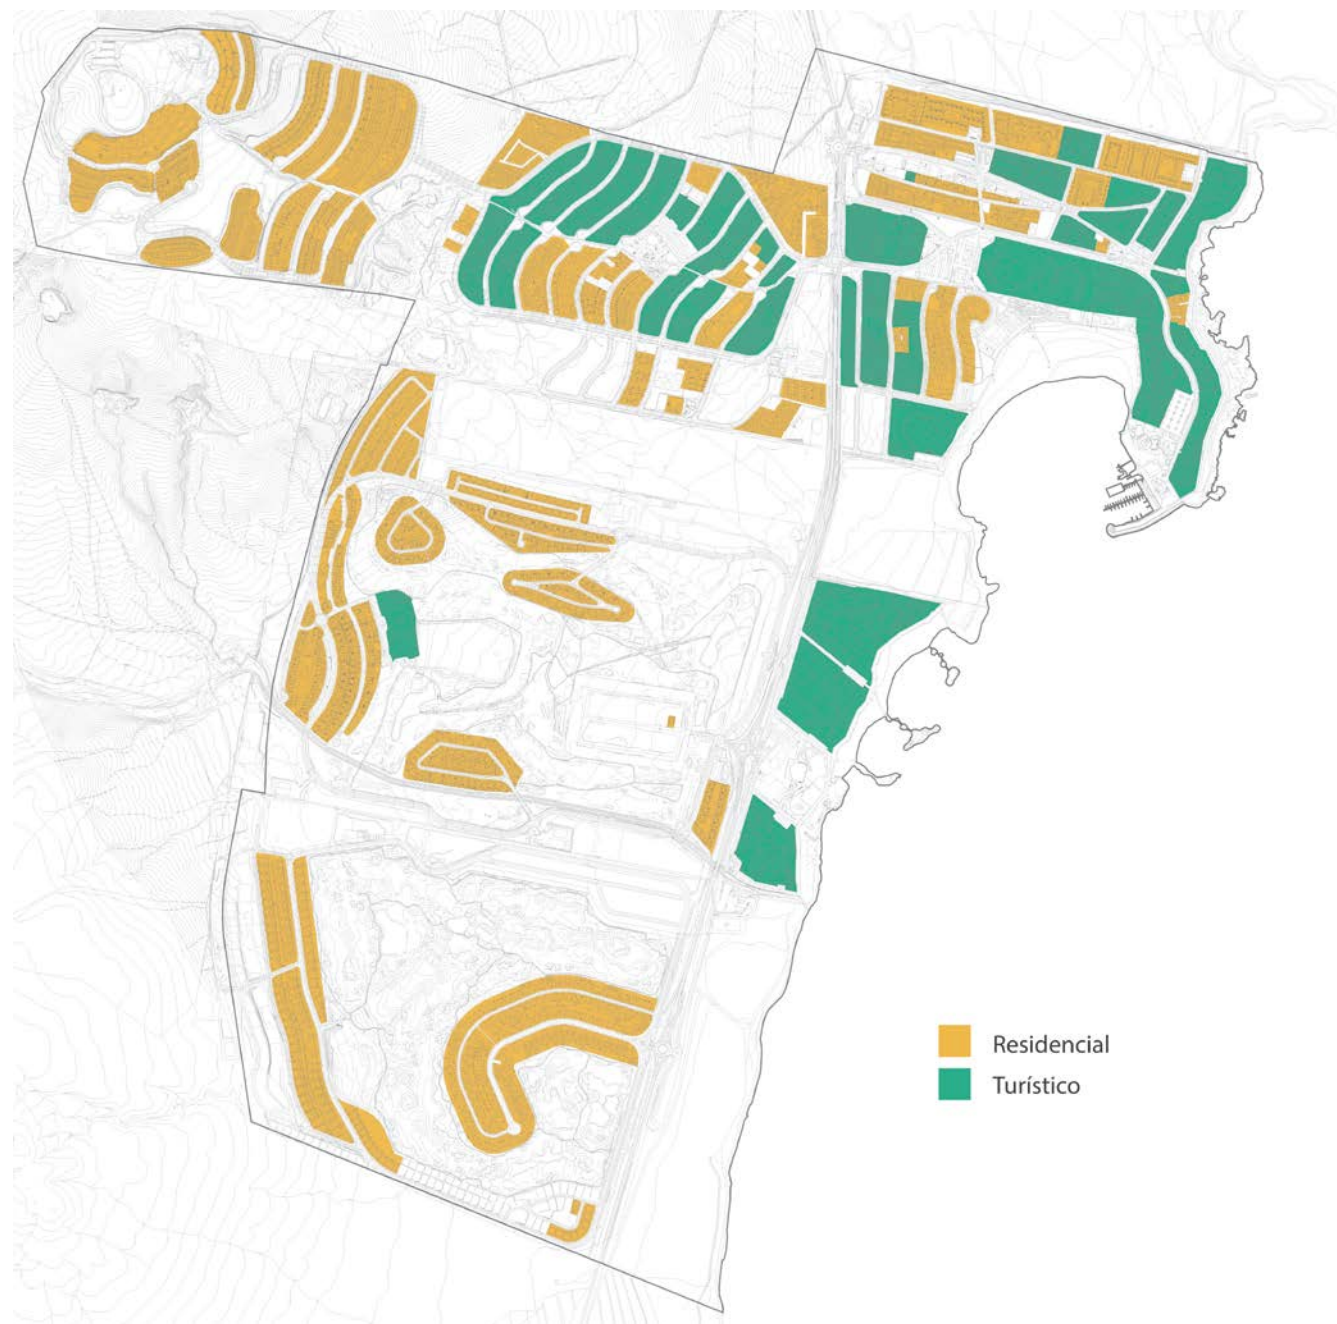
Usos actuales: residencial y turístico en el ámbito de estudio

Estableciendo una relación entre el uso residencial y turístico, se observa que el **residencial predomina frente al turístico**, siendo el porcentaje de residencial mayor que la suma del área destinada a todos los usos turísticos juntos.

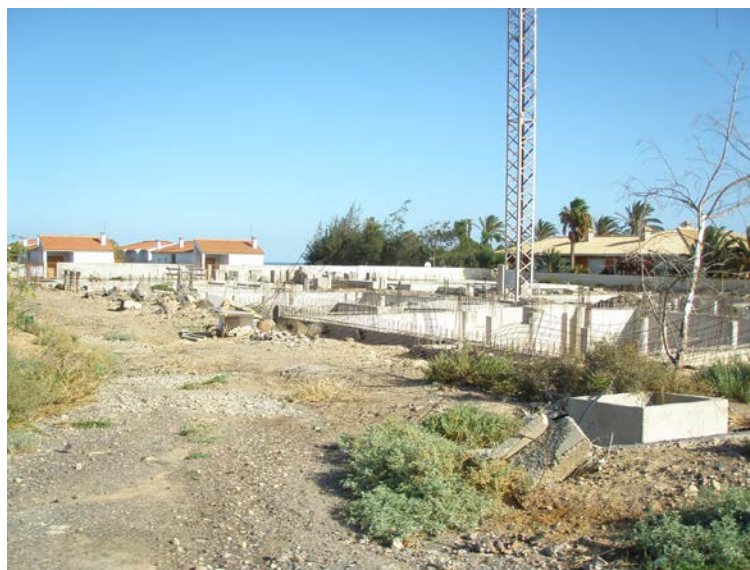
En cuanto a las zonas del ámbito de estudio, en la **zona 1**, en los alrededores de la Playa de El Castillo, los edificios, en su mayoría turísticos, presentan un **buen estado** de conservación. En la **zona 2** aparece un caso de abandono de un complejo de alojamiento turístico, y al ser los establecimientos presentes en su mayoría extrahoteleros, el estado de **conservación** que presentan los edificios, es en la gran mayoría **regular**, siendo necesario un mejor mantenimiento de los mismos. A su vez, existen construcciones sin finalizar y conjuntos residenciales, los cuales necesitan un mantenimiento y conservación más adecuado.

*Edificios en construcción abandonados*

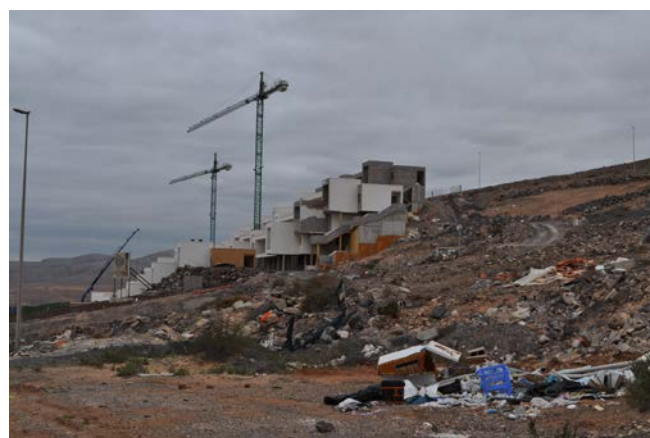
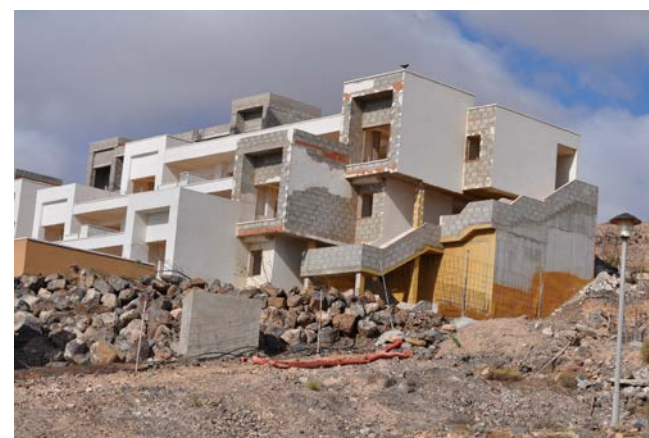
En la **zona 3**, en la ladera de Montaña Blanca de Abajo, aparecen edificios en estado de abandono durante la construcción, y promociones de viviendas acabadas pero en desuso, por lo que, el aspecto general de la zona es malo, siendo una de las zonas más degradadas dentro del núcleo. La totalidad de las edificaciones son de carácter residencial, ayudando esto a que su aspecto general sea de **abandono y mala conservación**.

*Edificios en construcción abandonados*

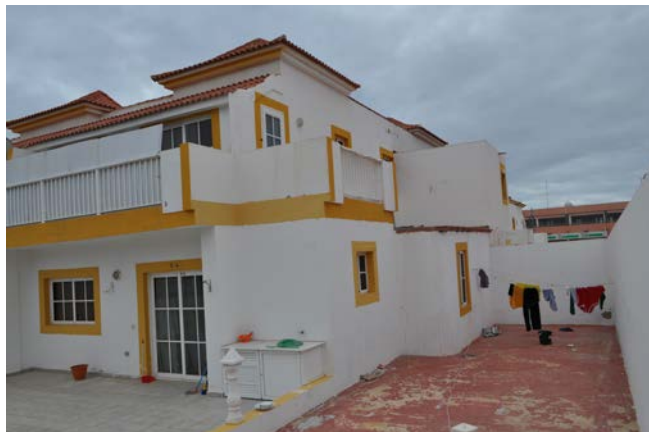
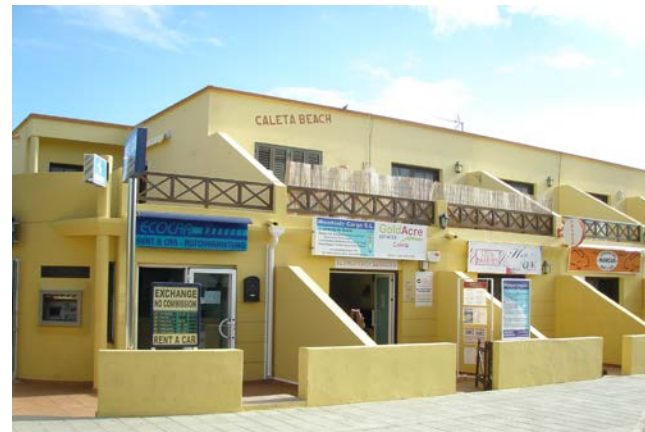
En la **zona 4**, se ha producido una gran residencialización y existe una mezcla de edificios de uso residencial y turístico. Predominan las **edificaciones residenciales** y el estado de conservación es **regular** en la gran mayoría de los establecimientos turísticos, siendo necesario un mejor mantenimiento y conservación de los mismos, tanto en las edificaciones residenciales como en las turísticas.

*Edificios turísticos residencializados*

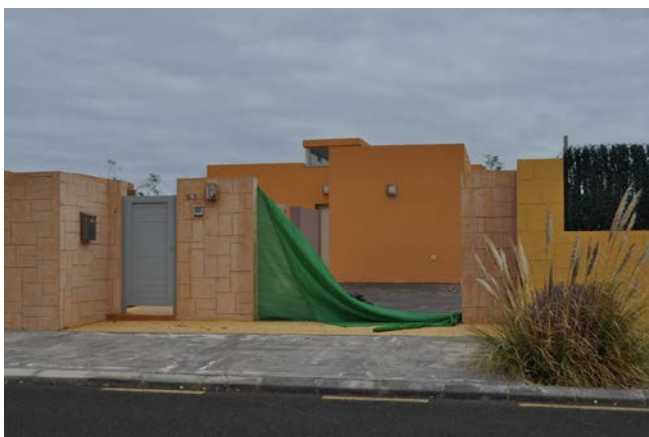
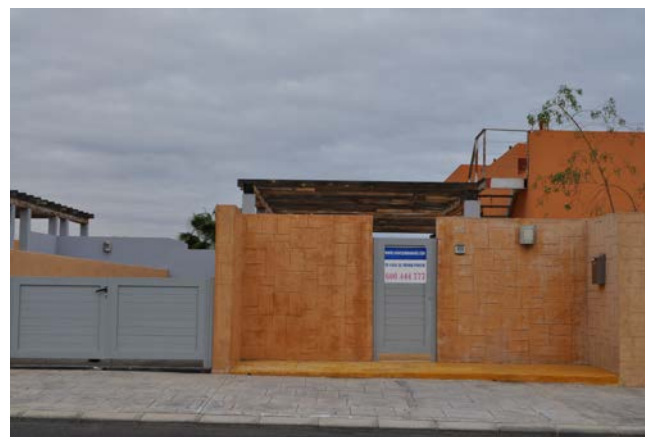
En la **zona 5**, el planeamiento proyecta desde sus orígenes, la implantación de viviendas, encontrándose en la actualidad muchas de ellas desocupadas y, por lo tanto, en un estado de conservación **regular**.

*Edificaciones desocupadas en la zona 5*

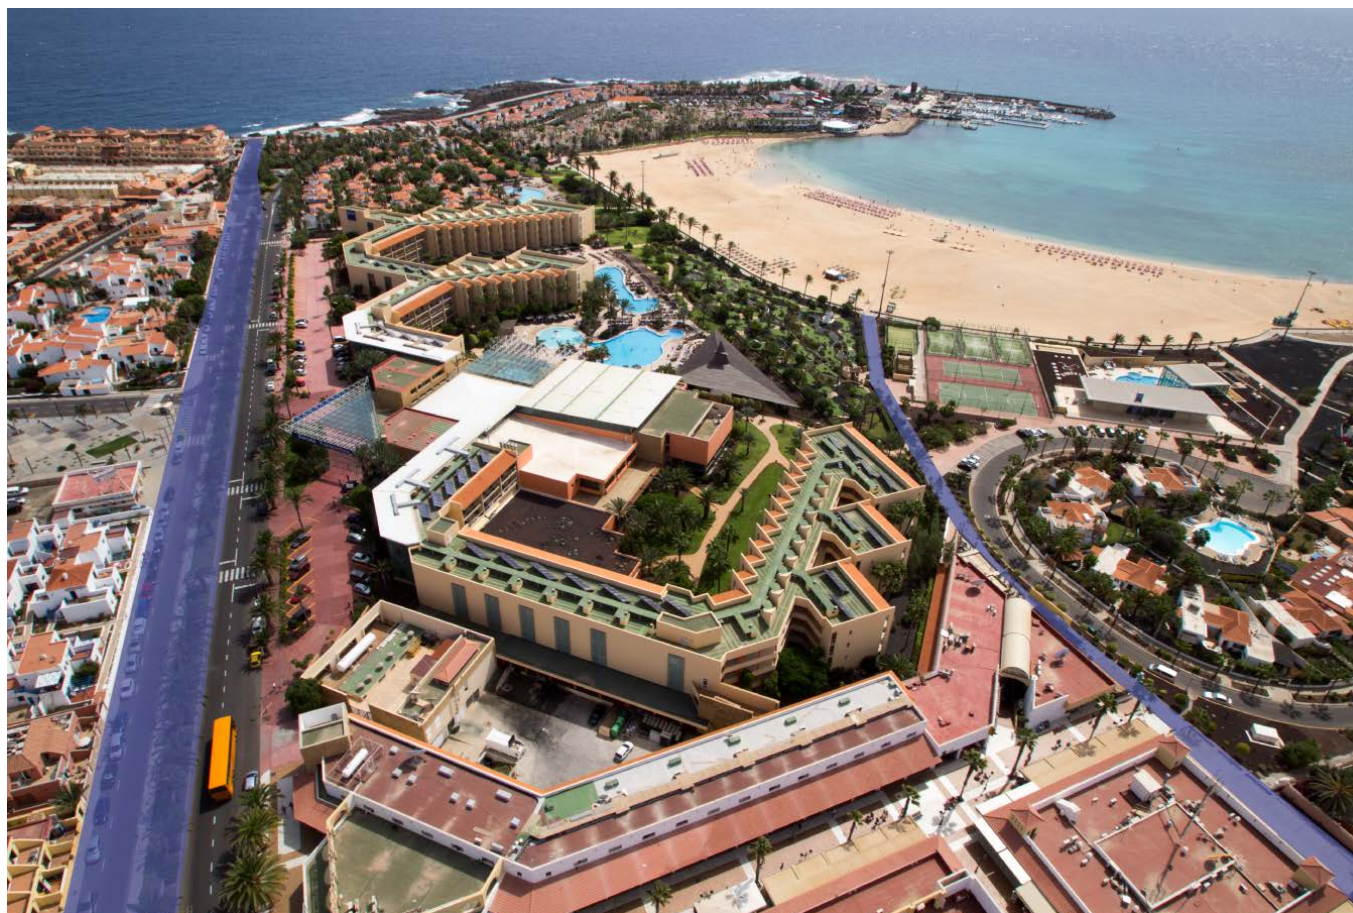
En los núcleos costeros, como es Caleta de Fuste, es muy importante la visualización del mar para orientarse cuando paseas por las calles, y la conexión de éstas con la costa. En el ámbito de estudio existen varias conexiones de la trama urbana con el paseo marítimo. De entre todas ellas destacan las correspondientes al peatonal Orchilla y calle Alcalde Juan Évora Suárez. Éstas destacan porque tiene una mayor continuidad y son capaces de enlazar varias zonas dentro del ámbito de estudio. Son potentes *conexiones físicas y visuales con el mar*. El resto, exclusivamente accesos al mar, se limitan a conectar los establecimientos de alojamiento turístico con el mar y, además, poseen un carácter más privativo.

*Principales conexiones físicas y visuales con el mar: Peatonal Orchilla y calle Alcalde Juan Évora Suárez. Imagen cedida por Grupo Barceló*

Estas dos conexiones cobran mayor importancia por su longitud ya que no se detienen en las inmediaciones de las edificaciones más cercanas a la costa. Aun así, podrían tener una mayor continuidad hasta extenderse a las partes más altas del ámbito.

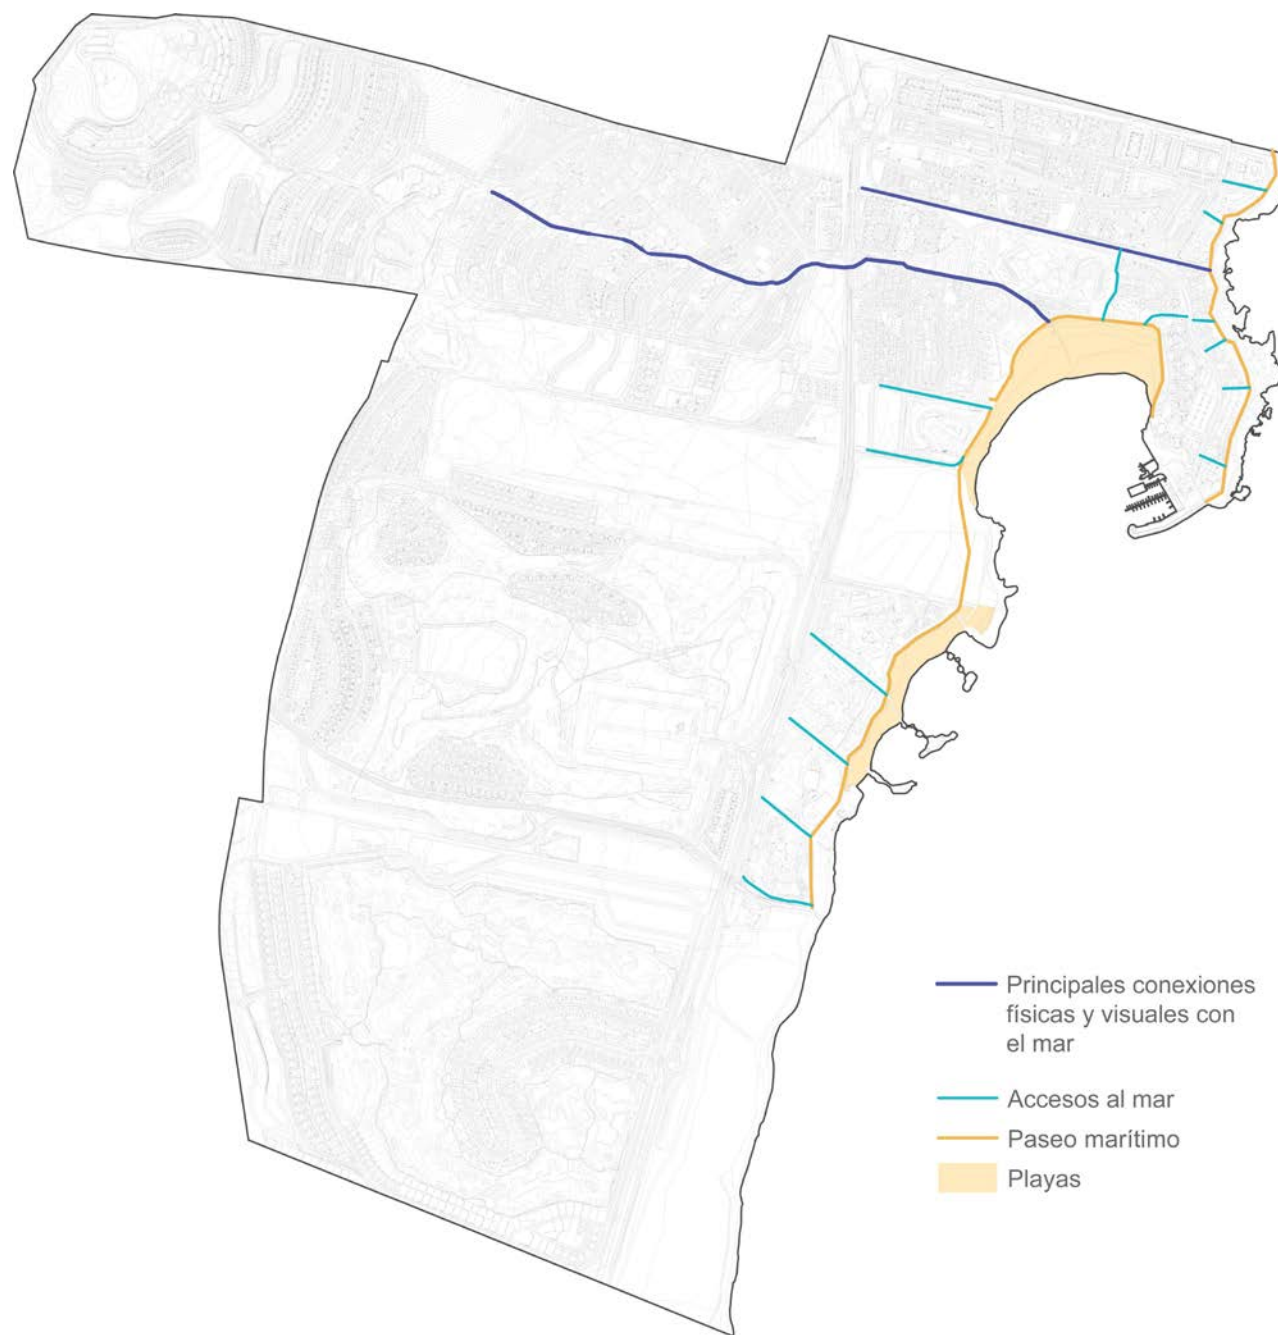
A continuación se muestra un plano que recoge todas las bajadas al mar existentes junto a las dos principales conexiones representadas en la fotografía anterior.

*Plano de las calles con vistas al mar y accesos al paseo marítimo*

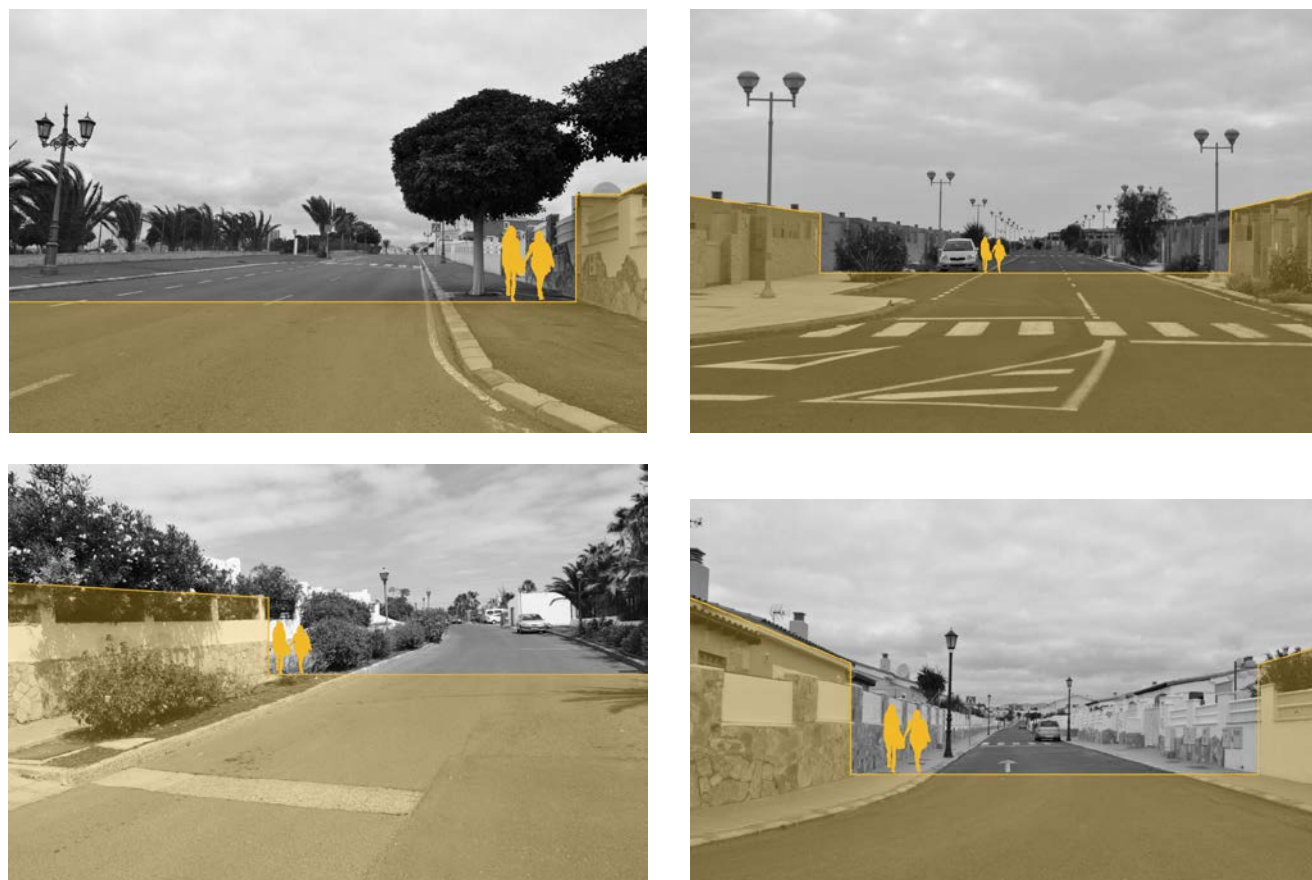
En el ámbito de estudio, la relación entre el ancho de la calle y la altura de las edificaciones da como resultado una sección amplia. A diferencia de otros lugares, no existe una sensación de excesiva densidad o compactación de lo construido. Sino que el espacio urbano es esponjado y amable.

*Secciones de diferentes calles del ámbito de estudio*

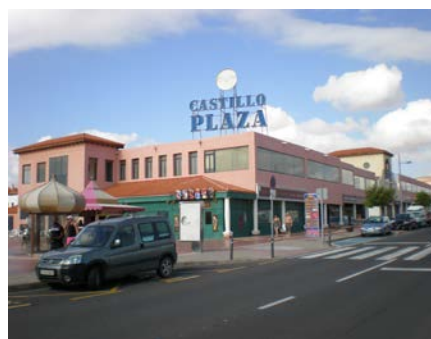
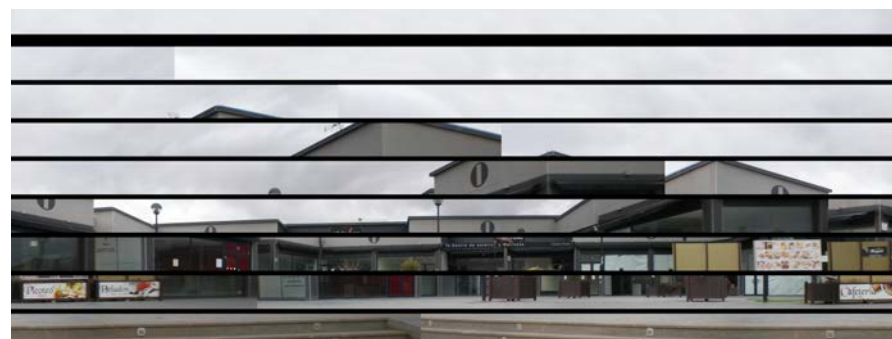
De los 11 centros comerciales concentrados en la zona 4, dos se encuentran en estado de abandono. El C.C. Castillo Plaza, a pesar de ser un centro comercial de reciente construcción (año 2006), el estado de conservación y limpieza que presenta es malo, encontrándose el 80% de sus locales cerrados. A su vez, el C.C. Amuley Mar, también de reciente construcción (2006) presenta las mismas características. A pesar de presentar un diseño actualizado y homogéneo, la ausencia de actividad en el mismo proporciona a esta zona un aspecto de abandono.

Centros comerciales Castillo Plaza y Amuley Mar

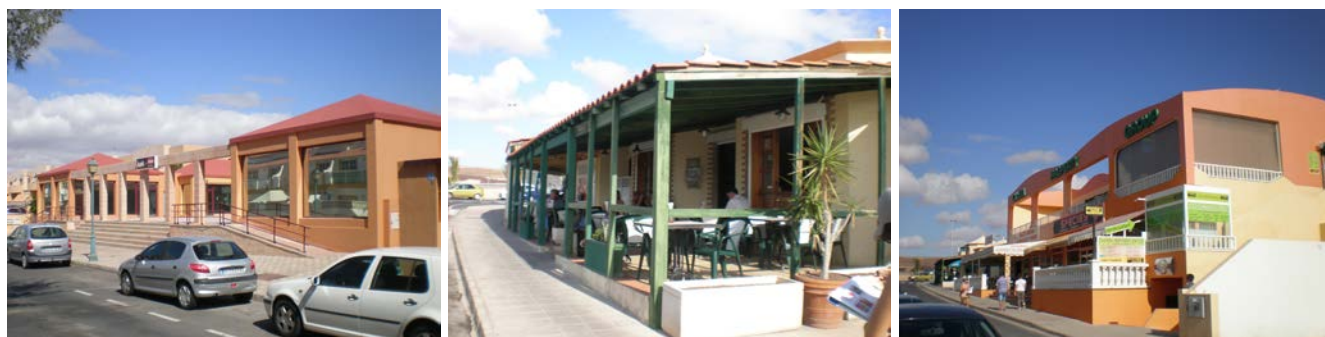
En la zona 4, se encuentran los centros comerciales, C.C. Just 4, C.C. La Polca y C.C. Las Olas, los cuales tienen el 50% de sus locales sin actividad. Todos son pequeños centros y constan de pocos locales. El estado de conservación de C.C. Just 4 y C.C. Las Olas es bueno y su construcción no es antigua (principios de la presente década). Por el contrario, el C.C. La Polca, construido en el año 1989, tiene un mantenimiento deficiente.

*Centros comerciales Just 4, La Polca y Las Olas*

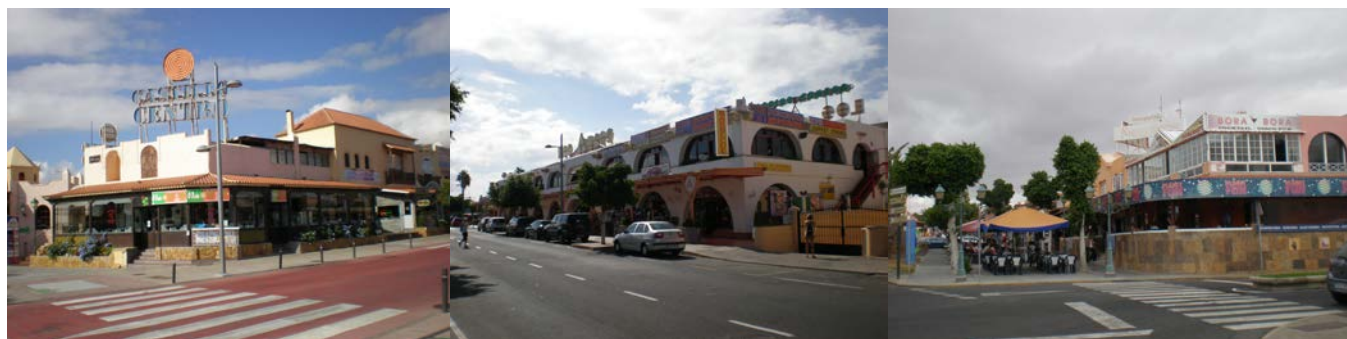
Los centros comerciales C.C. Castillo Centro, C.C. Los Arcos, C.C. Anexo Los Arcos y C.C. Happy Center, igualmente ubicados en la zona 4, y de antigüedad mayor de 15 años, presentan un estado de conservación regular-malo, y el promedio de locales comerciales cerrados de los mismos es entorno al 25%. Esto es debido, en gran medida, a la composición y diseño de los mismos, en los cuales los locales comerciales se abren a la calle directamente o al interior de los mismos.

*Centros comerciales Castillo Centro, Los Arcos y Happy Center*

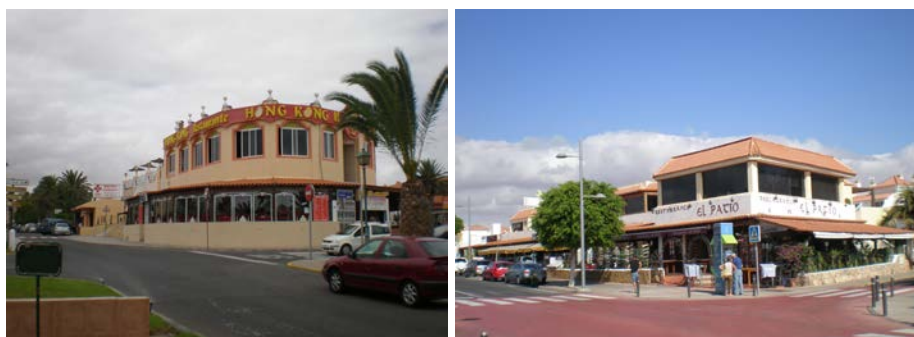
Asimismo, el C.C. La Cúpula y el C.C. Caleta Amigos (año de construcción, 1998), ambos con un estado de conservación regular, no presentan locales cerrados.

*Centros comerciales La Cúpula y Caleta Amigos*
