Plan de Modernización, Mejora e incremento de la competitividad de

# CAIETA DE FUSTE

MEMORIA DE DIAGNÓSTICO

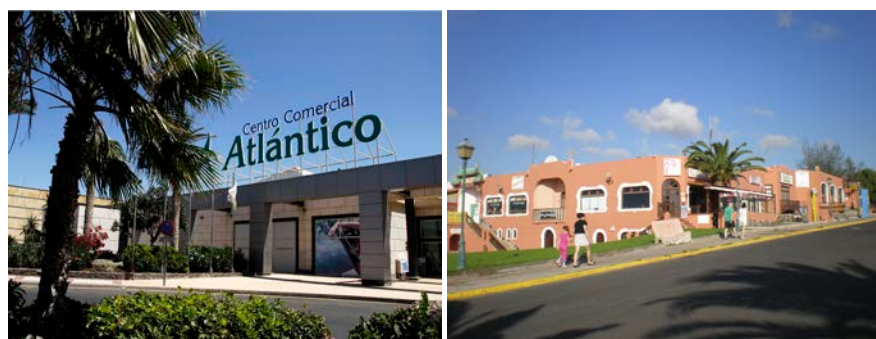
Las zonas 2 y 6 cuentan, cada una, con un solo un centro comercial. Siendo el C.C. Atlántico Fuerteventura, situado en la zona 6, uno de los más recientes (año 2003), junto a los grandes hoteles y campos de golf. Al ser relativamente nuevo, mantiene un aspecto renovado y un estado de conservación bueno, aunque un 24% de sus locales se encuentran cerrados. Por otro lado, el C.C. Montecastillo (zona 2), tiene un estado de conservación regular y su organización es laberíntica, fue construido en 1991.

*Centros comerciales Atlántico Fuerteventura y Montecastillo*

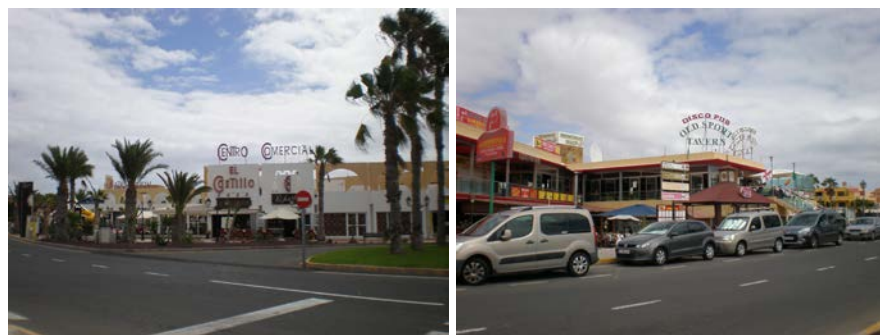
Centros comerciales El Castillo y Broncemar

Por otro lado, en la zona 1, se localizan dos centros comerciales, el C.C. El Castillo y el C.C. Broncemar Beach, de los cuales cabe destacar que se encuentran próximos y se complementan. El C.C. El Castillo (construido en 1979), es el más emblemático de la zona, su oferta es variada y su estado de conservación es bueno. El C.C. Broncemar, construido en 2003, también tiene un estado de conservación bueno.

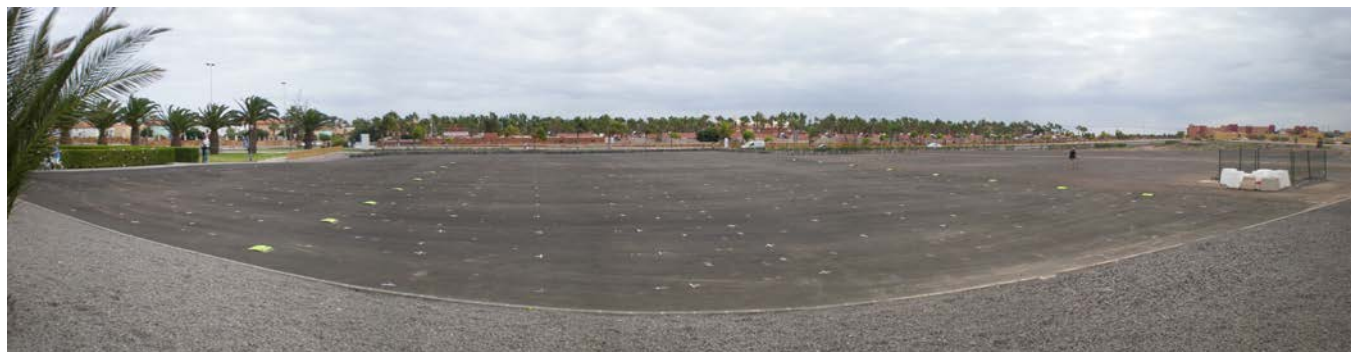
A pesar de que el mercadillo no se considera un centro comercial, es importante dentro de la oferta comercial de Caleta de Fuste, ya que atrae a numerosos turistas y residentes. Se instala una vez por semana en una parcela no edificada y acondicionada, situada en la zona 2 del ámbito de estudio. Carece de zona habilitada para aparcamiento, así como de cualquier otro servicio asociado.

*Explanada destinada al Mercadillo de Caleta de Fuste entre la FV-2 y la calle Virgen de la Peña*

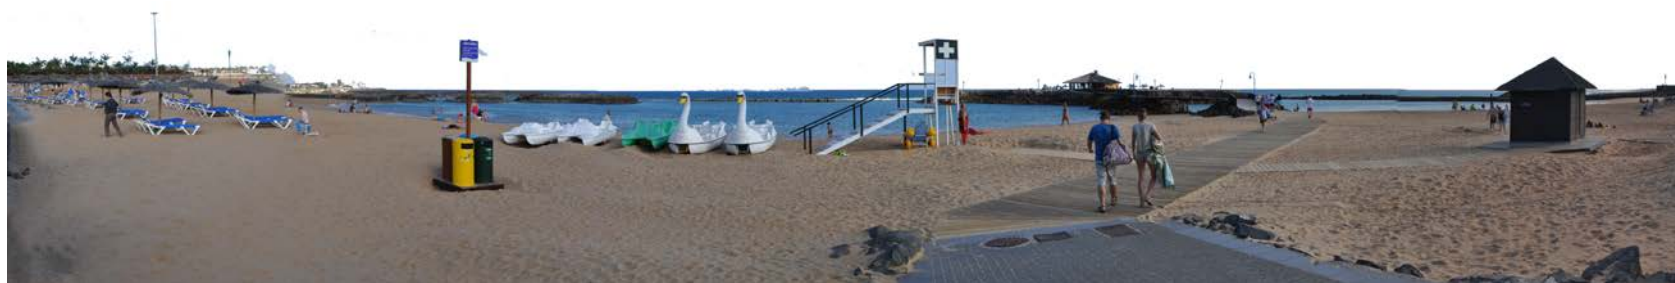
Esta **playa artificial** fue construida en desarrollo del Plan Parcial Fuerteventura Golf. Se sitúa junto a tres de los mayores hoteles del núcleo y el C.C. Atlántico.

Es una playa **protegida del oleaje**, gracias al arrecife que la delimita, y se caracteriza por configurarse en tres pequeñas calas separadas por **islotes artificiales**. El mayor de ellos cuenta con un **chiringuito** al cual se puede acceder por medio de pasarelas.

*Playa de Las Marismas*

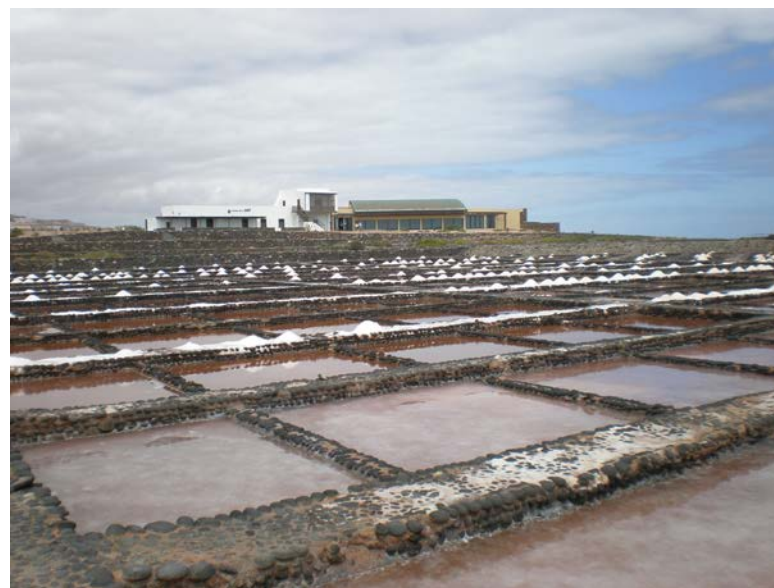
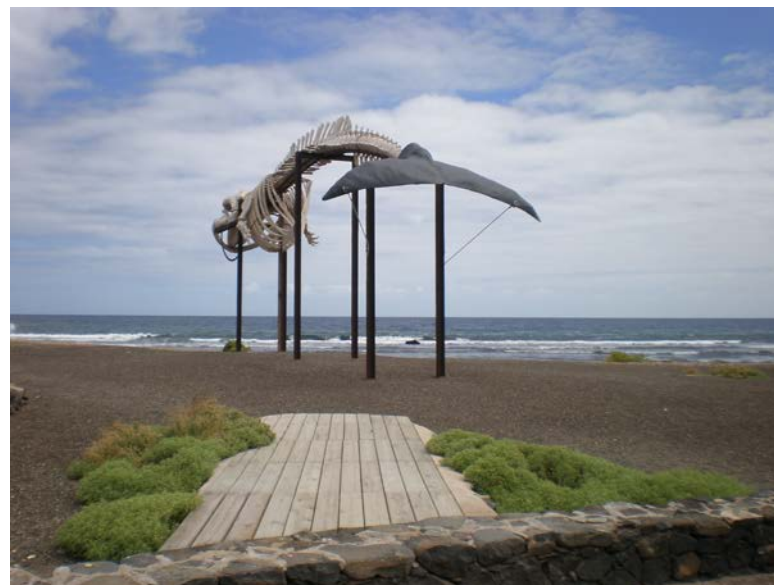
Las Salinas de El Carmen son las únicas que se conservan en la isla. Proceden de las antiguas Salinas de La Hondurilla, construidas aproximadamente en 1800. Después de algunas ampliaciones alcanzan su estado actual hacia 1910, ocupando una totalidad de 28.320 m<sup>2</sup>. Originariamente eran de barro, forrándose de piedra en la década de los cuarenta para aumentar la eficacia de las instalaciones. El sistema de captación es directo: las mareas llenan las salinas a través del bufadero o saltadero del que parte un canal que conduce el agua a los cocederos. La sal, una vez cristalizada, se sacaba, amontonaba y almacenaba hasta su transporte. En la actualidad las Salinas de El Carmen cuentan con un centro de interpretación (el Museo de la Sal), tienda y restaurante.

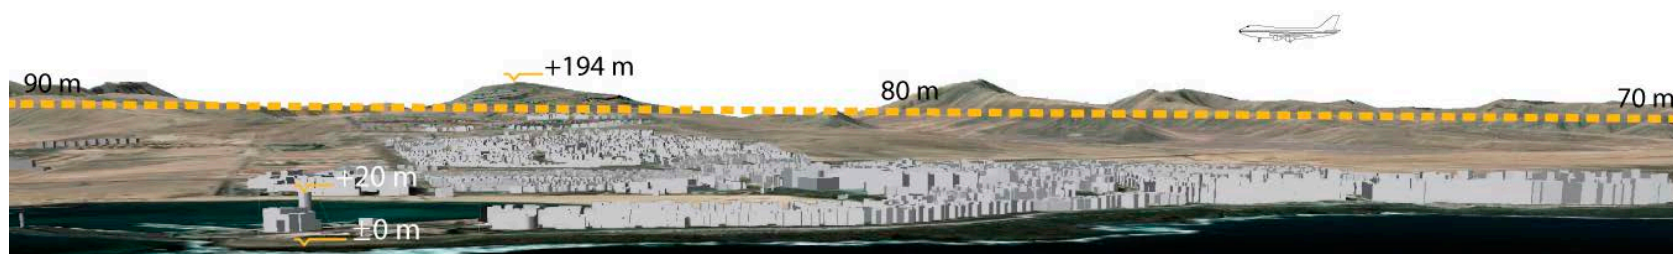
En las inmediaciones del barranco Valle de Miraflor y al sur del hotel Elba Sara, existe una instalación radioeléctrica para la navegación aérea. En la **zona de seguridad** de esta instalación, se ha de tener en cuenta que está prohibido cualquier construcción o modificación temporal o permanente del terreno, de su superficie o de los elementos que sobre ella se encuentren, sin previo consentimiento de la mencionada Agencia Estatal de Seguridad Aérea.

Imagen: Google Earth. Esquema de afección radioeléctrica: Elaboración propia

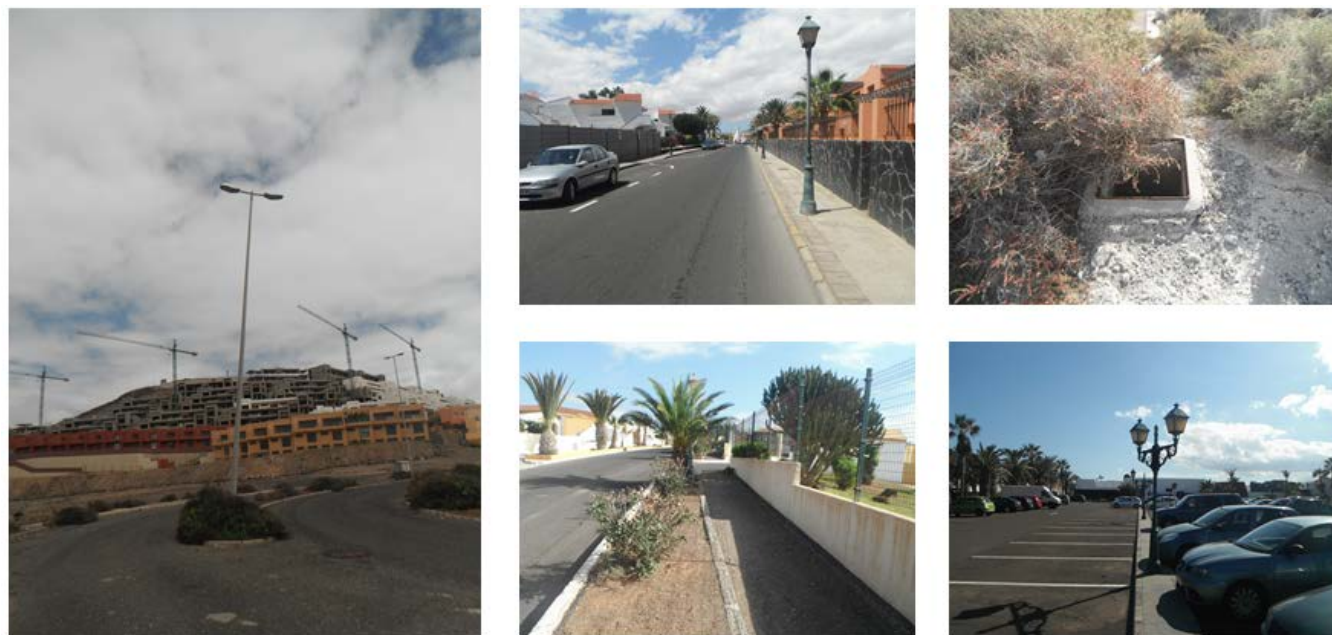
*Deficiencias en el alumbrado público. Estado actual. Elaboración propia.*

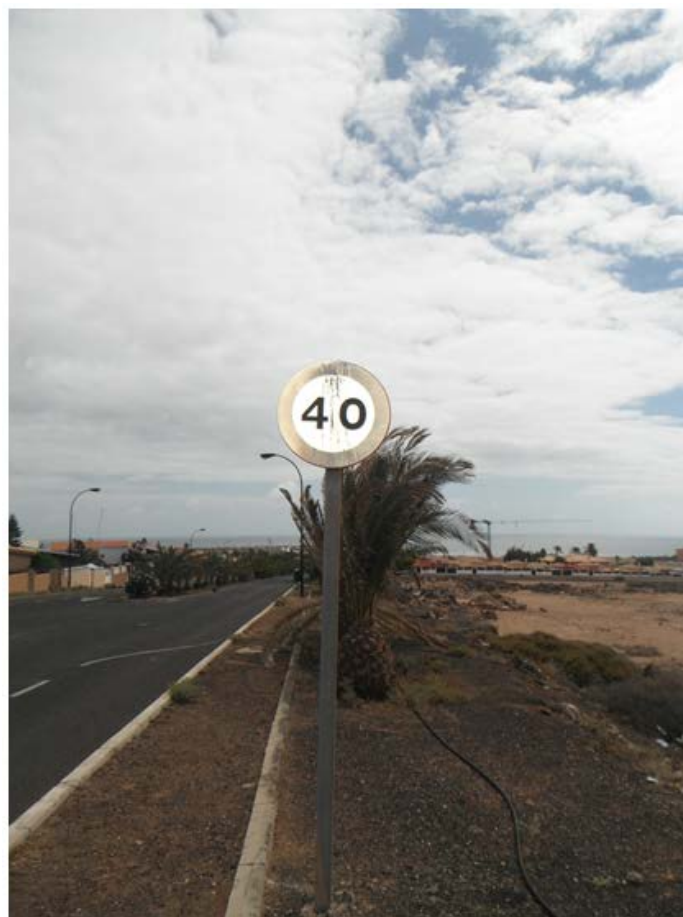
*Señales verticales en mal estado de conservación. Estado actual. Elaboración propia*

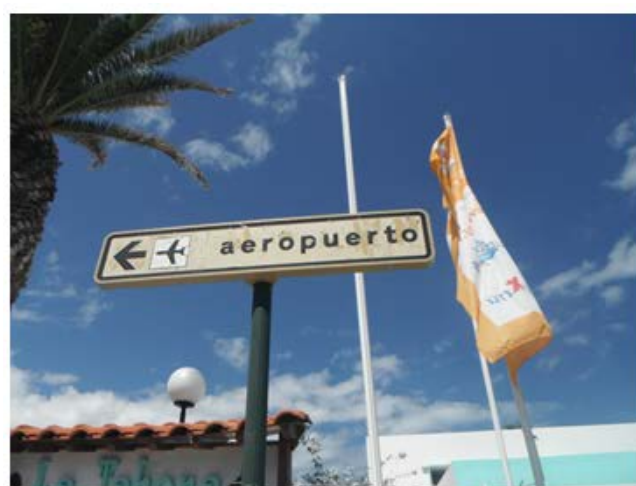
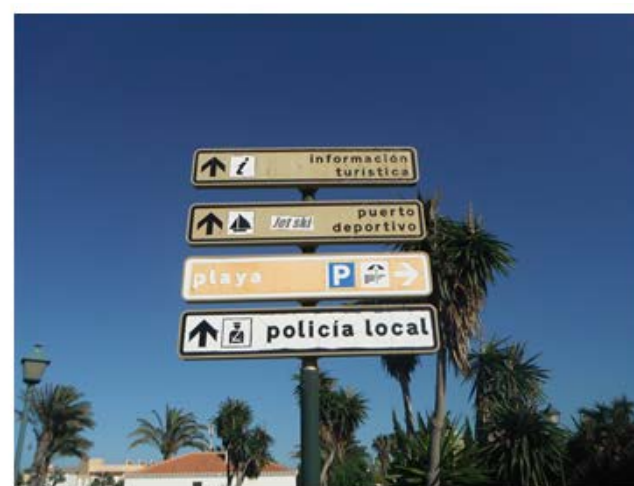
El principal problema detectado en el ámbito de estudio es que un número importante de señales informativas presentan un estado malo de conservación. Un gran número están desgastadas y han perdidos su colores originales.

Estos paneles informativos en algunos casos se encuentran mal orientados, probablemente a consecuencia de impactos que han recibido y muchos de ellos se encuentran cuarteados.

*Señales de información en mal estado de conservación. Estado actual. Elaboración propia*
