**MODIFICACIÓN MENOR B DEL PLAN
GENERAL DE ORDENACIÓN DE PÁJARA**
Catálogo de protección - Fichero de bienes

**ÁMBITOS: Pájara, Toto, Morro Jable,
Ampliación de Morro Jable, Solana
Matorral, Stella Canaris, Aldiana, Esquinzo,
Cañada del Río, Bahía Calma, Los
Albertos, Risco el Gato 1, Violante, Palace,
El Granillo 1, La Lajita, La Lajita 2000 y La
Pared**

CATÁLOGO DE PROTECCIÓN

FICHERO DE BIENES

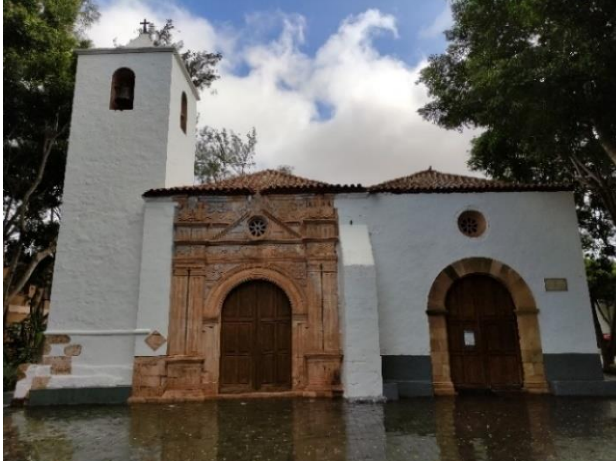
DESCRIPCIÓN																							
Iglesia de dos naves de escuela arquitectónica barroca canaria en cuanto a la disposición y configuración general de naves y elementos constitutivos del edificio, así como a su evolución constructiva. Se trata de un edificio de serena belleza por sus proporciones y sencillos interiores pero destaca y es reconocido, particularmente, por la singular obra decorativa en cantería de la fachada de su nave original, sin paralelos equivalentes en la arquitectura religiosa majorera.

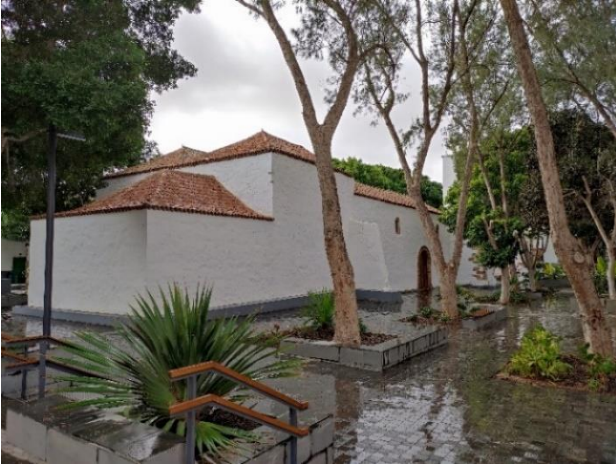
IMAGEN 3 (ESTADO ACTUAL)	TIPO BIEN: ARQUITECTÓNICO	REG. P.A01

VALORACIÓN																							
CRITERIOS DE INCLUSIÓN																							
Inmueble declarado Bien de Interés Cultural con la categoría de Monumento																							
		<table border="1"> <tr> <td colspan="2" data-bbox="826 1653 1455 1688">ESTADO DE CONSERVACIÓN</td> </tr> <tr> <td colspan="2" data-bbox="826 1700 1455 1854"> Bueno. Conserva suficientemente inalteradas las características formales y constructivas que le confieren valor patrimonial </td> </tr> <tr> <td colspan="2" data-bbox="826 1865 1455 1901">AFECCIONES</td> </tr> <tr> <td colspan="2" data-bbox="826 1912 1455 2094"></td> </tr> </table>		ESTADO DE CONSERVACIÓN		Bueno. Conserva suficientemente inalteradas las características formales y constructivas que le confieren valor patrimonial		AFECCIONES															
ESTADO DE CONSERVACIÓN																							
Bueno. Conserva suficientemente inalteradas las características formales y constructivas que le confieren valor patrimonial

DETERMINACIONES	
	GRADO DE PROTECCIÓN	Integral
	TIPO DE INTERVENCIÓN	Investigación Valorización Mantenimiento Conservación Consolidación Restauración
	EDIFICABILIDAD	556
	USOS COMPATIBLES	Comunitario Religioso
	MEDIDAS DE FOMENTO	
<p>Las intervenciones y/o acciones tendentes a la defensa o impulso de los valores patrimoniales de los bienes catalogados podrán ser beneficiarias de medidas de fomento del tipo, forma y manera que se establecen en el Título IX de la Ley 11/2019 de Patrimonio Cultural de Canarias; u otras que con el mismo sentido ponga en marcha o autorice la administración municipal. En ningún caso la intervención o acción beneficiada por las medidas de fomento podrá ser contraria a las determinaciones establecidas en el presente Catálogo y Normativa aneja.</p>		
IMAGEN 4 (ESTADO ACTUAL)	INSTRUCCIONES

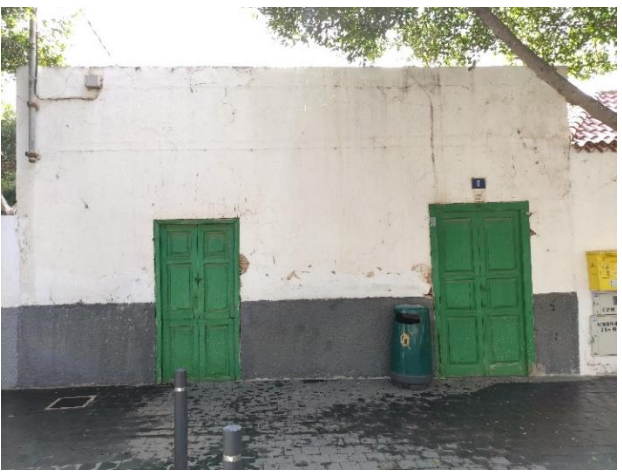
COORDENADAS UTM	X=587.515; Y=3.136.358
		COTA (m)	200,5
DATOS DESCRIPTIVOS		SUP. DE PARCELA (m²)	
			186
		SUP. OCUPADA (m²)	163
		SUP. CONSTRUIDA (m²c)	163
		CLASE DE SUELO	Urbano
		CATEGORÍA DE SUELO	Consolidado
		TIPOLOGÍA	Edificación alineada a vial
		USO ACTUAL	Sin Uso
RÉGIMEN ACTUAL		<p>Incluido dentro del ámbito de delimitación de protección del BIC Iglesia Ntra. Sra. De Regla.</p> <p>Incluido en el Inventario de Arquitectura Tradicional del Cabildo Insular de Fuerteventura del año 2012 con nº registro PAJ-001</p>	
DESCRIPCIÓN		<p>Aunque es posible reconocer la ocupación integral de la parcela en el pasado, el edificio mantiene su configuración y volumetría característica sólo en la crujía lindante con el viario. Se trata de una pieza de planta rectangular y cubierta plana de torta aunque ésta fue inclinada originalmente. Levantado mediante mampostería, la fachada del inmueble es asimétrica cerrándose los dos huecos de acceso mediante carpintería tradicional de casetones.</p>

VALORACIÓN		CRITERIOS DE INCLUSIÓN	
		<p>El inmueble es representativo de los valores que caracterizan a la arquitectura tradicional del municipio, tanto formal como tipológicamente.</p> <p>Presenta las particularidades formales y decorativas propias de los modos constructivos tradicionales más sencillos.</p>	
ESTADO DE CONSERVACIÓN		<p>Malo: Presenta graves patologías constructivas motivadas por el abandono que ponen en peligro su conservación</p>	
AFECCIONES		<p>Existen circunstancias no acordes con la protección de los valores patrimoniales de la edificación. En especial puede señalarse: unas malas condiciones de seguridad, salubridad y ornato del edificio ; la presencia de cableados e instalaciones de conducción eléctrica y telefonía en fachada; enfoscado a la tirollesa en los paramentos.</p>

IMAGEN 4 (ESTADO ACTUAL)	INSTRUCCIONES	
 	Disposición de un acabado liso y uniforme en los paramentos exteriores conforme a los colores autorizados. Eliminación de cableado e instalaciones en fachada. Eliminación de elementos añadidos, tanto estructurales como decorativos ajenos al diseño y morfología característicos.	
IMAGEN 5 (ESTADO ACTUAL)

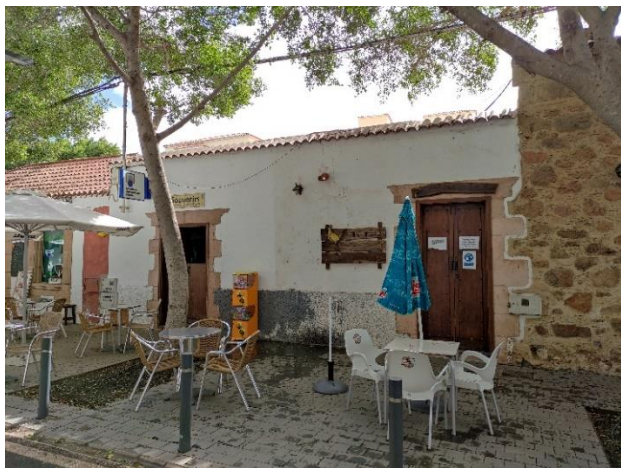
IMAGEN 1 (ESTADO ACTUAL)

El inmueble protegido consiste en un volumen de planta cuadrada levantado mediante muros de carga de mampostería y cubierta plana disimulada con un remate bardado con teja a modo de falso alero. La fachada presenta dos huecos de acceso enmarcados en piedra con dinteles labrados y asentados sobre jambas de sillares que se han desprovisto de revoco para simular cantería vista.

Regular. Presenta intervenciones que han modificado sustancialmente su aspecto y configuración característica

Existen circunstancias no acordes con la protección de los valores patrimoniales de la edificación. En especial puede señalarse: deterioro del enfoscado y pintura de la fachada; falso llagueado imitando cantería vista en los paramentos del edificio; presencia de cableados e instalaciones de conducción eléctrica y telefonía en fachadas; enfoscado a la tirolesa de la fachada no acorde con las características constructivas y estéticas originales; y presencia de un alero de tejas que no forma parte de la prolongación de la cubierta.

Disposición de un acabado liso y uniforme en los paramentos exteriores conforme a los colores autorizados.
Eliminación de cableado e instalaciones en fachada.
Eliminación de elementos añadidos, tanto estructurales como decorativos ajenos al diseño y morfología característicos.

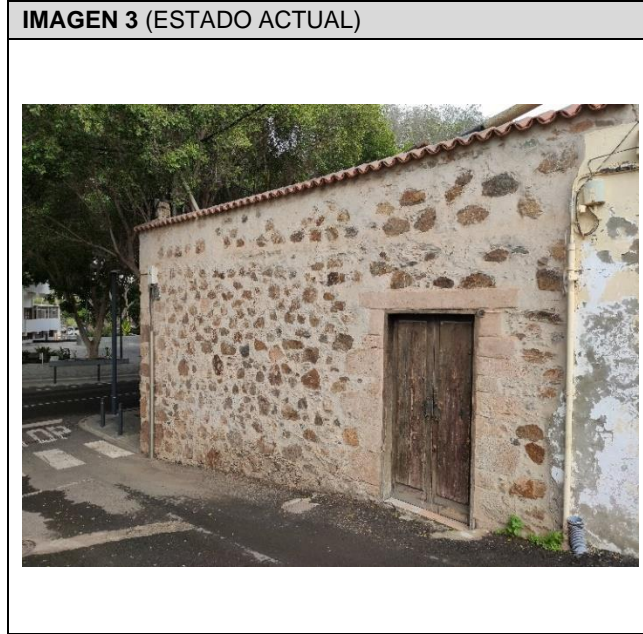
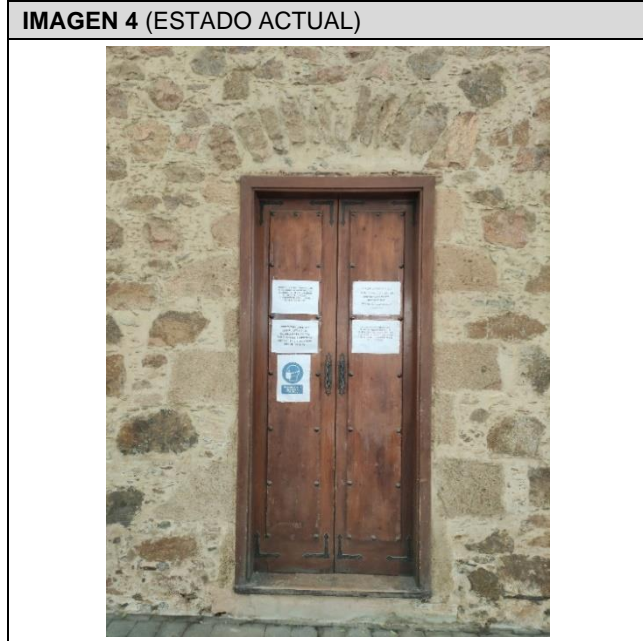
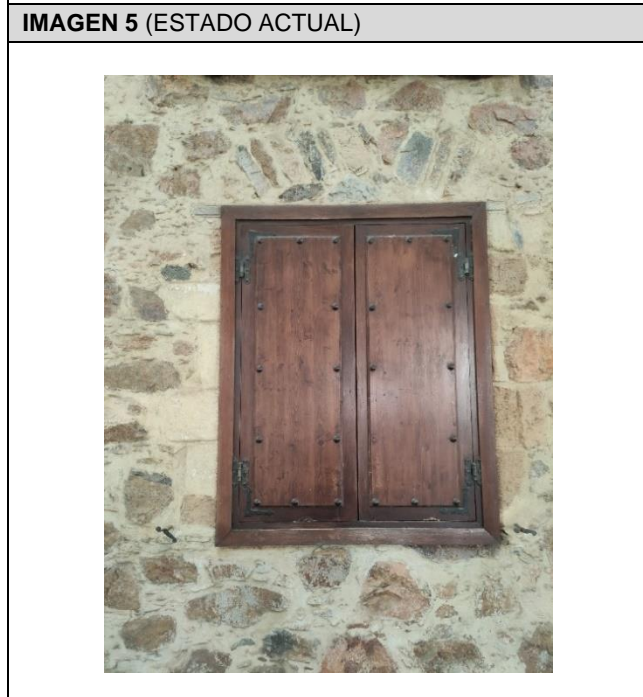
Existen circunstancias no acordes con la protección de los valores patrimoniales de la edificación. En especial puede señalarse: presencia de instalaciones de almacenamiento y conducción de agua en la cubierta; presencia de cableados e instalaciones de conducción eléctrica y telefonía en fachadas; carpinterías no coincidentes con las tipologías tradicionales; y acabado de la fachada mediante piedra vista no acorde con las características estéticas originales del inmueble.

Disposición de un acabado liso y uniforme en los paramentos exteriores conforme a los colores autorizados.
Eliminación de cableado e instalaciones en fachada.
Eliminación de elementos añadidos, tanto estructurales como decorativos ajenos al diseño y morfología característicos.

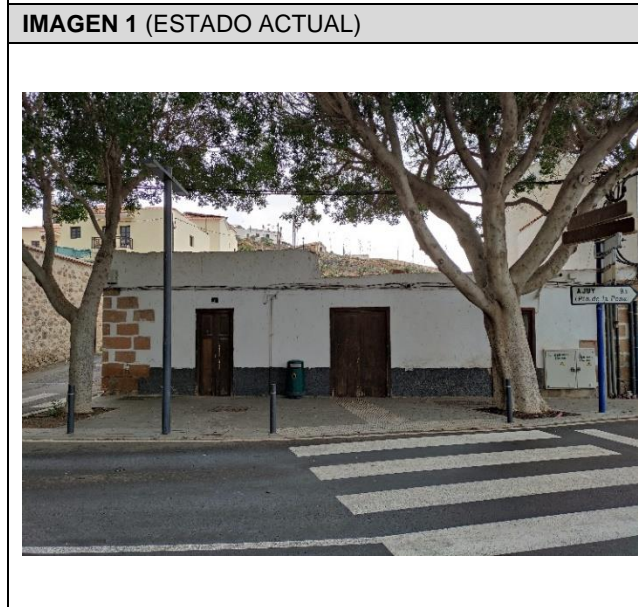
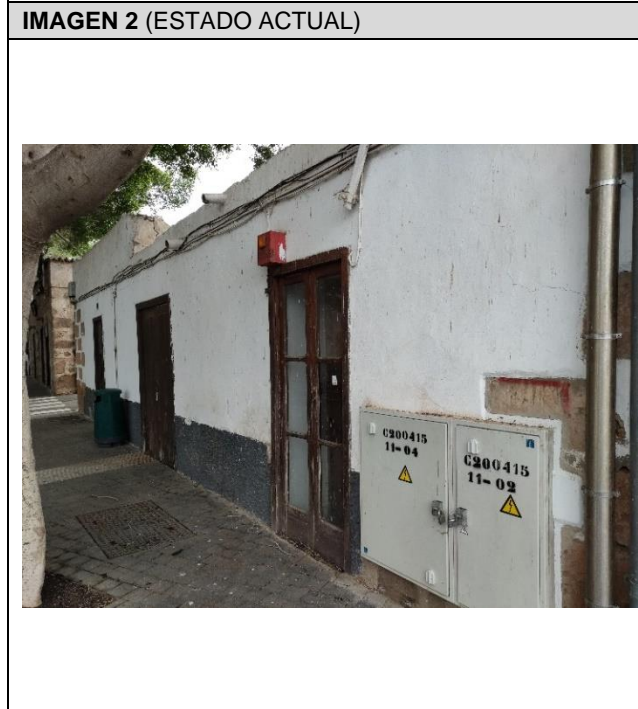
TIPO BIEN: ARQUITECTÓNICO	REG. P.A06
DATOS IDENTIFICATIVOS REF. IFA-006	
DENOMINACIÓN	Arquitectura doméstica tradicional
LOCALIDAD	Pájara
DIRECCIÓN	C/ Terrero, 25
PROPIEDAD	Privada
REF. CATASTRAL	7661032ES8376S0001YT
COORDENADAS UTM	X=587.464; Y=3.136.358
COTA (m)	199
DATOS DESCRIPTIVOS	
SUP. DE PARCELA (m²)	435
SUP. OCUPADA (m²)	132
SUP. CONSTRUIDA (m²c)	132
CLASE DE SUELO	Urbano
CATEGORÍA DE SUELO	Consolidado
TIPOLOGÍA	Edificación alineada a vial
USO ACTUAL	Sin uso
RÉGIMEN ACTUAL	
Incluido dentro del ámbito de delimitación de protección del BIC Iglesia Ntra. Sra. De Regla. Incluido en el Inventario de Arquitectura Tradicional del Cabildo Insular de Fuerteventura del año 2012 con nº registro PAJ-005	
DESCRIPCIÓN	
Levantado mediante muros de carga de mampostería, el edificio conserva las fachadas que definen el perímetro construido. Los interiores a excepción de una estancia se han demolido, al igual que las cubiertas que fueron planas y de torta. Las fachadas son sencillas sin elementos reseñables y los huecos se cierran mediante carpinterías de madera de factura tradicional.

VALORACIÓN	
CRITERIOS DE INCLUSIÓN	
A pesar de su mal estado de conservación, el inmueble es representativo de los valores que caracterizan a la arquitectura tradicional del municipio, tanto formal como tipológicamente. Presenta las particularidades formales y decorativas propias de los modos constructivos tradicionales más sencillos.	
ESTADO DE CONSERVACIÓN	
Malo: Presenta graves patologías constructivas motivadas por el abandono que ponen en peligro su conservación	
AFECCIONES	
Existen circunstancias no acordes con la protección de los valores patrimoniales de la edificación. En especial puede señalarse: malas condiciones de seguridad, salubridad y ornato del edificio ante su alto estado de deterioro; presencia de elementos de señalización adosados a fachadas; presencia de cableados e instalaciones de conducción eléctrica y telefonía en fachadas; y enfoscado a la tirolesa en paramentos exteriores.

IMAGEN 4 (ESTADO ACTUAL)	INSTRUCCIONES	
 	Disposición de un acabado liso y uniforme en los paramentos exteriores conforme a los colores autorizados. Eliminación de cableado e instalaciones en fachada. Eliminación de elementos añadidos, tanto estructurales como decorativos ajenos al diseño y morfología característicos.	
IMAGEN 5 (ESTADO ACTUAL)

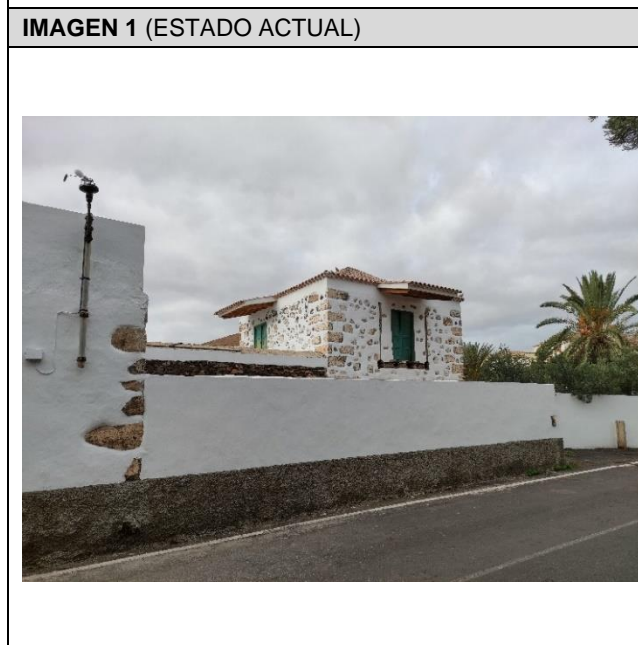
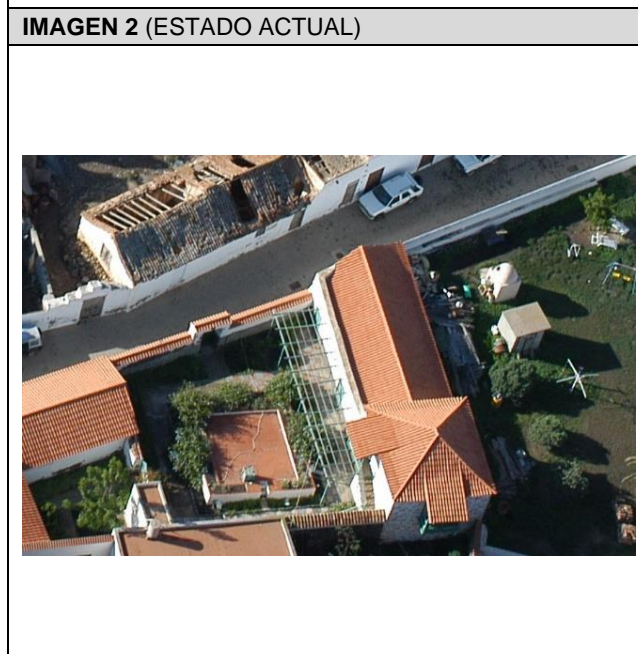
TIPO BIEN: ARQUITECTÓNICO	REG. P.A07
DATOS IDENTIFICATIVOS REF. IFA-007	
DENOMINACIÓN	Arquitectura doméstica tradicional
LOCALIDAD	Pájara
DIRECCIÓN	C/ Real, 4
PROPIEDAD	Pública
REF. CATASTRAL	7563404ES8376S0001UT, 7563405ES8376S0001HT y 7563403ES8376S0001ZT
COORDENADAS UTM	X=587.409; Y=3.136.374
COTA (m)	199
DATOS DESCRIPTIVOS	
SUP. DE PARCELA (m²)	500
SUP. OCUPADA (m²)	239
SUP. CONSTRUIDA (m²c)	285
CLASE DE SUELO	Urbano
CATEGORÍA DE SUELO	Consolidado
TIPOLOGÍA	Edificación aislada 1-2p
USO ACTUAL	Sin uso
RÉGIMEN ACTUAL	
Incluido en el Inventario de Arquitectura Tradicional del Cabildo Insular de Fuerteventura del año 2012 con nº de registro PAJ-006	
DESCRIPCIÓN	
El conjunto está construido mediante muros de carga de mampostería y cubiertas inclinadas a dos y cuatro aguas en sus volúmenes principales que se rematan mediante teja curva. Consta de varios volúmenes de diferente cronología y morfología cuyo perímetro delimita un espacio a modo de patio exento cerrado mediante tapias. A pesar de ser reconocibles intervenciones inadecuadas, presenta notables muestras de soluciones constructivas propias de la construcción tradicional, tanto en cerramientos como en diseño general. A destacar el sobrado de la crujía principal.

VALORACIÓN	
CRITERIOS DE INCLUSIÓN	
El inmueble es representativo de los valores que caracterizan a la arquitectura tradicional del municipio, tanto formal como tipológicamente.	
Presenta elementos formales y decorativos propios de los modelos de mayor perfección constructiva y estilística.	
ESTADO DE CONSERVACIÓN	
Regular. Presenta intervenciones que han modificado sustancialmente su aspecto y configuración característica	
AFECCIONES	
Existen circunstancias no acordes con la protección de los valores patrimoniales de la edificación. En especial puede señalarse: presencia de elementos de señalización, cableados e instalaciones de conducción eléctrica y telefonía adosados a las fachadas.

INSTRUCCIONES	
	Disposición de un acabado liso y uniforme en los paramentos exteriores conforme a los colores autorizados. Eliminación de cableado e instalaciones en fachada. Eliminación de elementos añadidos, tanto estructurales como decorativos ajenos al diseño y morfología característicos.	
IMAGEN 5 (ESTADO ACTUAL)

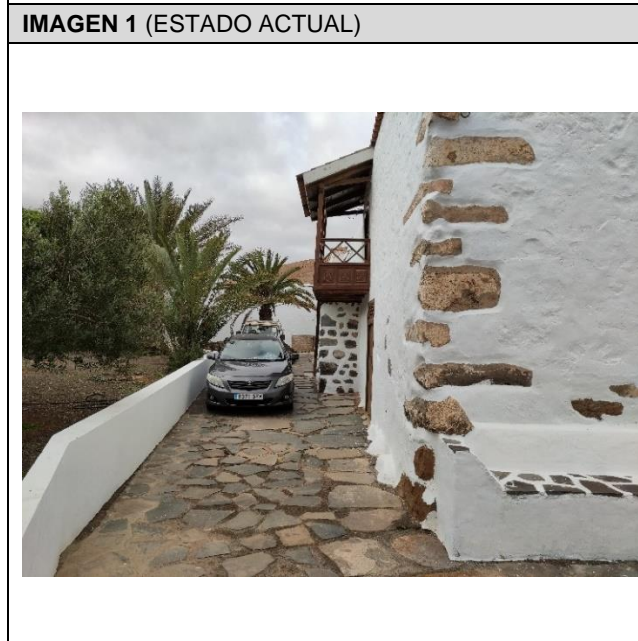
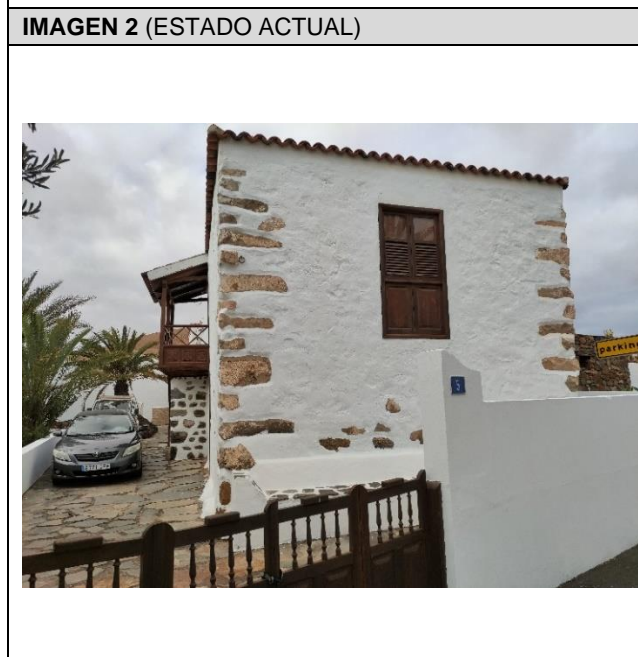
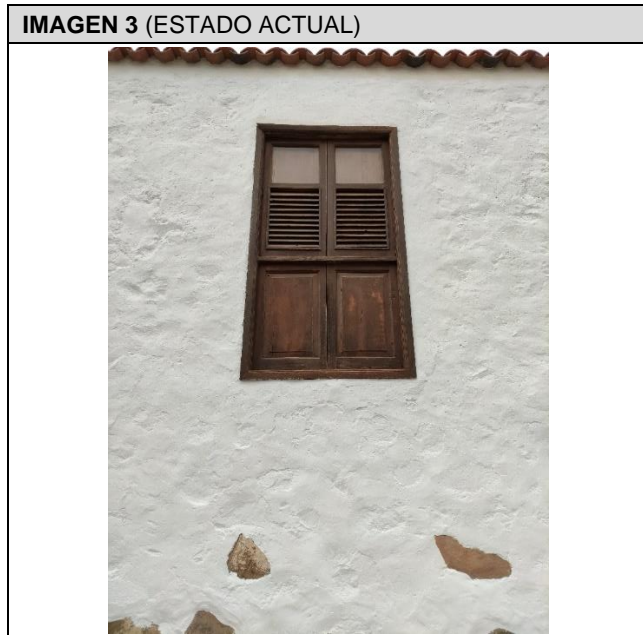
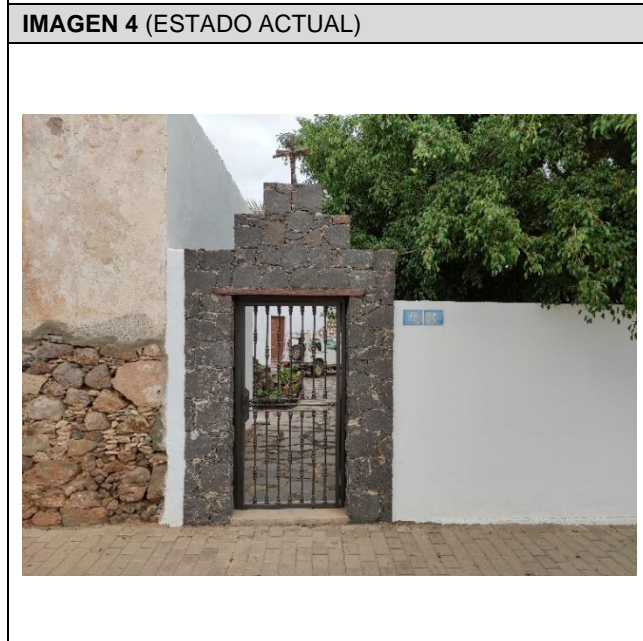
TIPO BIEN: ARQUITECTÓNICO	REG. P.A08
DATOS IDENTIFICATIVOS	
REF. IFA-008	
DENOMINACIÓN	Arquitectura doméstica tradicional
LOCALIDAD	Pájara
DIRECCIÓN	C/ Real, 6
PROPIEDAD	Privada
REF. CATASTRAL	7563402ES8376S0001ST
COORDENADAS UTM	X=587.384; Y=3.136.386
COTA (m)	199,5
DATOS DESCRIPTIVOS	
SUP. DE PARCELA (m²)	935
SUP. OCUPADA (m²)	222
SUP. CONSTRUIDA (m²c)	266
CLASE DE SUELO	Urbano
CATEGORÍA DE SUELO	Consolidado
TIPOLOGÍA	Edificación aislada 1-2p
USO ACTUAL	Residencial
RÉGIMEN ACTUAL	
Incluido en el Inventario de Arquitectura Tradicional del Cabildo Insular de Fuerteventura del año 2012 con nº de registro PAJ-007	
DESCRIPCIÓN	
El inmueble protegido consiste en una pieza principal de planta rectangular y dos alturas levantada mediante muros de carga de mampostería con cubierta inclinada a cuatro aguas rematada con teja curva. Además de conservar inalterada la volumetría característica, cabe destacar el acceso exterior al sobrado mediante escalinata de piedra adosada que desemboca en un balcón corto bajo tejadillo.

VALORACIÓN	
CRITERIOS DE INCLUSIÓN	
El inmueble es representativo de los valores que caracterizan a la arquitectura tradicional del municipio, tanto formal como tipológicamente. Presenta elementos formales y decorativos propios de los modelos de mayor perfección constructiva y estilística.	
ESTADO DE CONSERVACIÓN	
Bueno. Conserva suficientemente inalteradas las características formales y constructivas que le confieren valor patrimonial	
AFECCIONES	
Existen circunstancias no acordes con la protección de los valores patrimoniales de la edificación. En especial puede señalarse: carpinterías no ejecutadas en madera y elaboradas siguiendo modelos ajenos a las tipologías tradicionales; partes del cerramiento perimetral como la puerta de acceso no son acordes con las características constructivas propias de la edificación.

Disposición de un acabado liso y uniforme en los paramentos exteriores conforme a los colores autorizados.
 Eliminación de cableado e instalaciones en fachada.
 Eliminación de elementos añadidos, tanto estructurales como decorativos ajenos al diseño y morfología característicos.

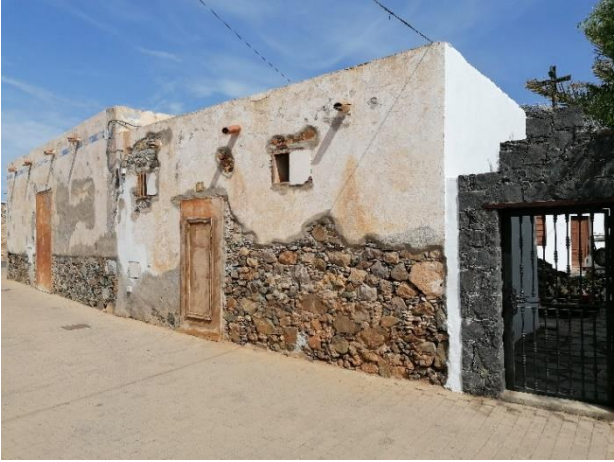
IMAGEN 4 (ESTADO ACTUAL)	INSTRUCCIONES

Malo: Presenta graves patologías constructivas motivadas por el abandono que ponen en peligro su conservación

Existen circunstancias no acordes con la protección de los valores patrimoniales de la edificación. En especial puede señalarse: malas condiciones de seguridad, salubridad y ornato; presencia de cableados e instalaciones de conducción eléctrica y telefonía en fachadas.

Disposición de un acabado liso y uniforme en los paramentos exteriores conforme a los colores autorizados.	
	Eliminación de cableado e instalaciones en fachada.	
IMAGEN 5 (ESTADO ACTUAL)	Eliminación de elementos añadidos, tanto estructurales como decorativos ajenos al diseño y morfología característicos.

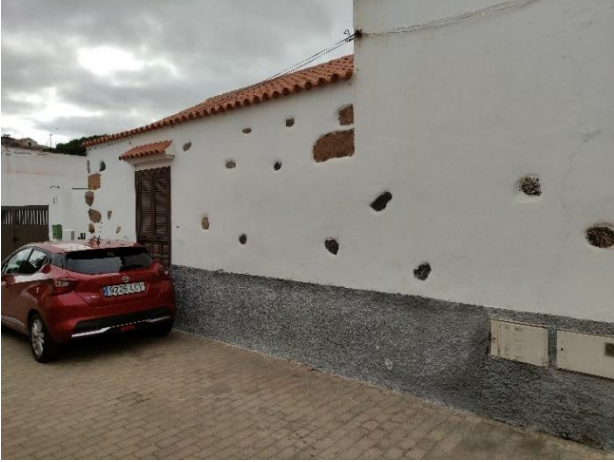
IMAGEN 3 (ESTADO ACTUAL)	TIPO BIEN: ARQUITECTÓNICO	REG. P.A13

VALORACIÓN	
CRITERIOS DE INCLUSIÓN	
El inmueble es representativo de los valores que caracterizan a la arquitectura tradicional del municipio, tanto formal como tipológicamente. Presenta las particularidades formales y decorativas propias de los modos constructivos tradicionales más sencillos.	
ESTADO DE CONSERVACIÓN	
Bueno. Conserva suficientemente inalteradas las características formales y constructivas que le confieren valor patrimonial	
AFECCIONES	
Existen circunstancias no acordes con la protección de los valores patrimoniales de la edificación. En especial puede señalarse: disposición de falso llagueado imitando cantería vista en los paramentos; presencia de un porche volado no acorde con las características morfológicas del inmueble; presencia de cableados e instalaciones de conducción eléctrica y telefonía en fachadas; y enfoscado tiroliano en los paramentos.

Disposición de un acabado liso y uniforme en los paramentos exteriores conforme a los colores autorizados.	
	Eliminación de cableado e instalaciones en fachada.	
IMAGEN 5 (ESTADO ACTUAL)	Eliminación de elementos añadidos, tanto estructurales como decorativos ajenos al diseño y morfología característicos.

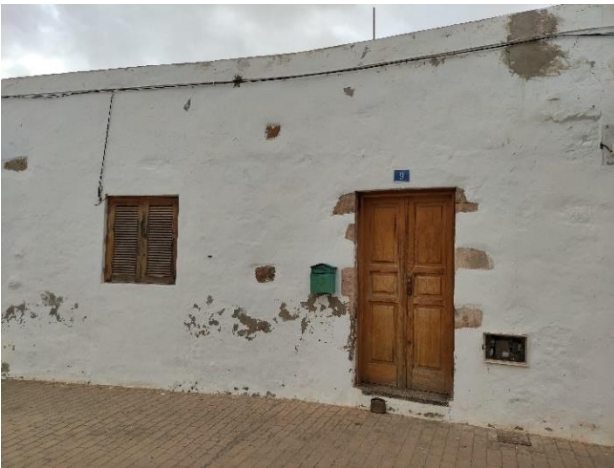
Regular. Son reconocibles las intervenciones que han modificado sustancialmente su aspecto y configuración originales desde un punto de vista conceptual.

Existen circunstancias no acordes con la protección de los valores patrimoniales de la edificación. En especial puede señalarse: deterioro del enfoscado y pintura de fachadas; falso llagueado imitando cantería vista en los paramentos; presencia de cableados e instalaciones de conducción eléctrica y telefonía adosados a fachada; y elementos de carpintería no elaborados siguiendo tipologías tradicionales.

IMAGEN 4 (ESTADO ACTUAL)	INSTRUCCIONES	
 	Disposición de un acabado liso y uniforme en los paramentos exteriores conforme a los colores autorizados. Eliminación de cableado e instalaciones en fachada. Eliminación de elementos añadidos, tanto estructurales como decorativos ajenos al diseño y morfología característicos.	
IMAGEN 5 (ESTADO ACTUAL)

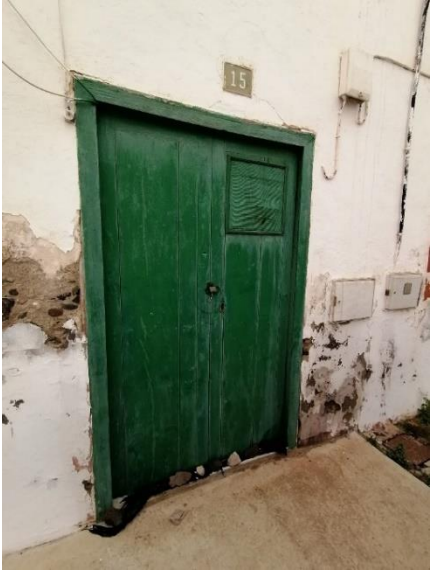
IMAGEN 3 (ESTADO ACTUAL)	TIPO BIEN: ARQUITECTÓNICO	REG. P.A17

TIPO BIEN: ARQUITECTÓNICO	REG. P.A17
DATOS IDENTIFICATIVOS	
REF. IFA-017	
DENOMINACIÓN	Arquitectura doméstica tradicional
LOCALIDAD	Pájara
DIRECCIÓN	C/ Real, 15
PROPIEDAD	Privada
REF. CATASTRAL	7562004ES8376S0001OT
COORDENADAS UTM	X=587.334; Y=3.136.352
COTA (m)	200
DATOS DESCRIPTIVOS	
SUP. DE PARCELA (m²)	289
SUP. OCUPADA (m²)	103
SUP. CONSTRUIDA (m²c)	103
CLASE DE SUELO	Urbano
CATEGORÍA DE SUELO	Consolidado
TIPOLOGÍA	Edificación alineada a vial
USO ACTUAL	Sin uso
RÉGIMEN ACTUAL	
Incluido en el Inventario de Arquitectura Tradicional del Cabildo Insular de Fuerteventura del año 2012 con nº de registro PAJ-016	
DESCRIPCIÓN	
<p>El edificio consiste en un volumen de planta rectangular y una altura levantado mediante muros de carga de mampostería que sustentan cubierta plana de torta no transitable perimetrada con un murete. Guarda relación constructiva y tipológica con el inmueble colindante. Los únicos huecos son los de acceso que conservan la carpintería de cerramiento característica, sencilla y ejecutada en madera con métodos y herramientas tradicionales. En la fachada principal cabe señalar unas bandas de color de reciente factura, imitando cornisa y esquinera de sillería que pueden haberse sobrepuesto sobre una decoración anterior.</p>

VALORACIÓN	
CRITERIOS DE INCLUSIÓN	
<p>El inmueble es representativo de los valores que caracterizan a la arquitectura tradicional del municipio, tanto formal como tipológicamente.</p> <p>Presenta las particularidades formales y decorativas propias de los modos constructivos tradicionales más sencillos.</p>	
ESTADO DE CONSERVACIÓN	
Regular: Presenta patologías constructivas que amenazan la conservación de sus valores patrimoniales.	
AFECCIONES	
<p>Existen circunstancias no acordes con la protección de los valores patrimoniales de la edificación. En especial puede señalarse: deterioro del enfoscado y pintura de la fachada; presencia de cableados e instalaciones de conducción eléctrica y telefonía adosados a los paramentos y depósito en cubierta.</p>

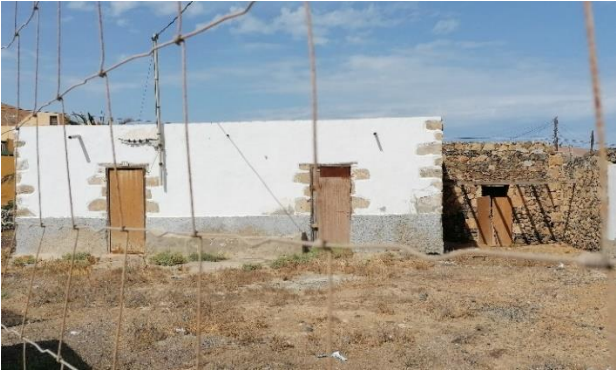
VALORACIÓN	
CRITERIOS DE INCLUSIÓN	
El inmueble es representativo de los valores que caracterizan a la arquitectura tradicional del municipio, tanto formal como tipológicamente. Presenta las particularidades formales y decorativas propias de los modos constructivos tradicionales más sencillos.	
ESTADO DE CONSERVACIÓN	
Malo: Presenta graves patologías constructivas motivadas por el abandono que ponen en peligro su conservación	
AFECCIONES	
Existen circunstancias no acordes con la protección de los valores patrimoniales de la edificación. En especial puede señalarse: malas condiciones de seguridad, salubridad y ornato; presencia de cableados e instalaciones de conducción eléctrica y telefonía adosados a fachadas; y enfoscado a la tirolesa en los paramentos.

INSTRUCCIONES	
	Disposición de un acabado liso y uniforme en los paramentos exteriores conforme a los colores autorizados. Eliminación de cableado e instalaciones en fachada. Eliminación de elementos añadidos, tanto estructurales como decorativos ajenos al diseño y morfología característicos.	
IMAGEN 5 (ESTADO ACTUAL)

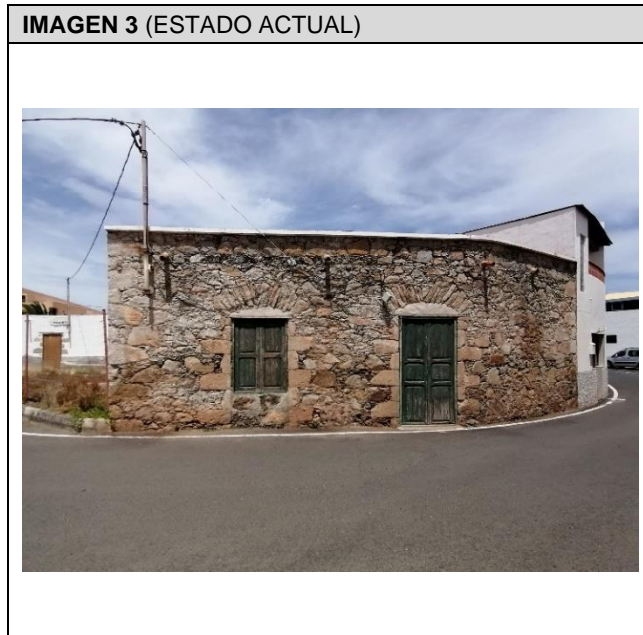
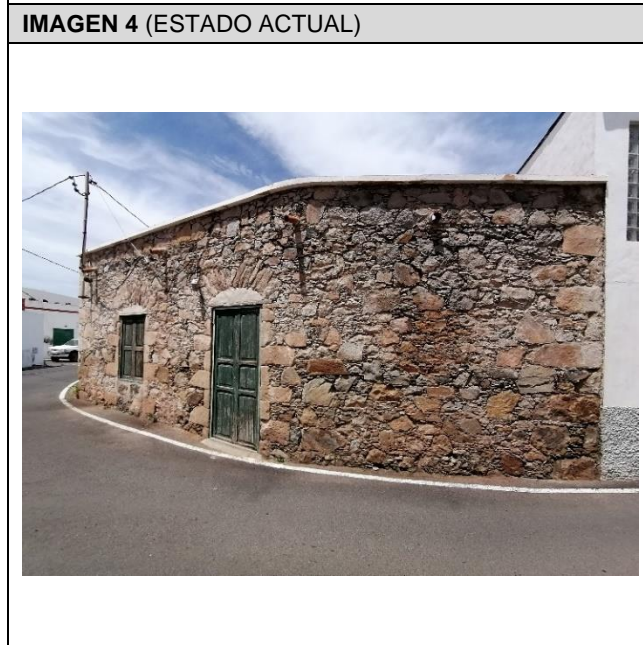
VALORACIÓN	
CRITERIOS DE INCLUSIÓN	
El inmueble es representativo de los valores que caracterizan a la arquitectura tradicional del municipio, tanto formal como tipológicamente. Presenta las particularidades formales y decorativas propias de los modos constructivos tradicionales más sencillos.	
ESTADO DE CONSERVACIÓN	
Bueno. Conserva suficientemente inalteradas las características formales y constructivas que le confieren valor patrimonial	
AFECCIONES	
Existen circunstancias no acordes con la protección de los valores patrimoniales de la edificación. En especial puede señalarse: presencia de cableados e instalaciones de conducción eléctrica y telefonía adosados a los paramentos; así como el acabado de la fachada mediante piedra vista no acorde con los modelos estéticos y formales característicos.

Disposición de un acabado liso y uniforme en los paramentos exteriores conforme a los colores autorizados.
 Eliminación de cableado e instalaciones en fachada.
 Eliminación de elementos añadidos, tanto estructurales como decorativos ajenos al diseño y morfología característicos.

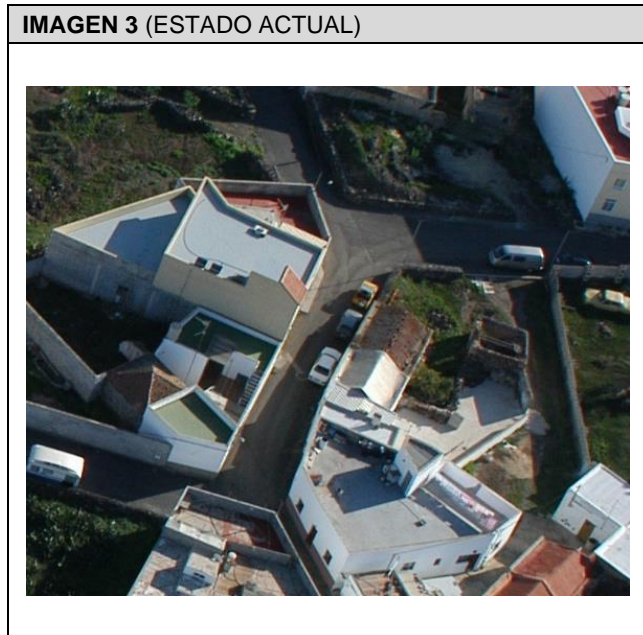
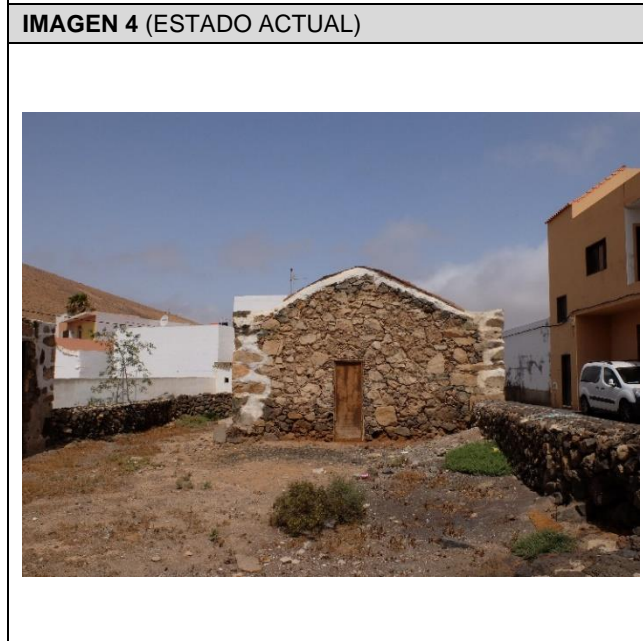
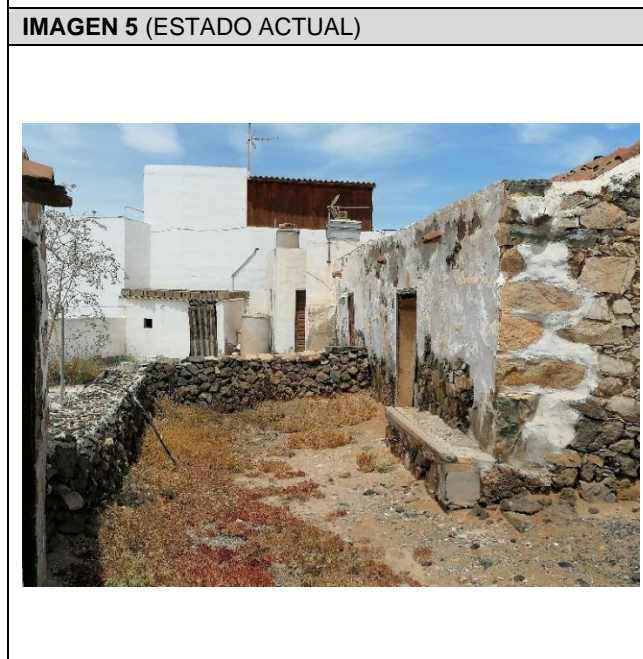
VALORACIÓN			
CRITERIOS DE INCLUSIÓN			
<p>El inmueble es representativo de los valores que caracterizan a la arquitectura tradicional del municipio, tanto formal como tipológicamente.</p>			
<p>Presenta elementos formales y decorativos propios de los modos constructivos característicos de su época.</p>			
ESTADO DE CONSERVACIÓN			
<p>Regular. Son reconocibles las intervenciones que han modificado sustancialmente su aspecto y configuración características.</p>			
AFECCIONES			
<p>Existen circunstancias no acordes con la protección de los valores patrimoniales de la edificación. En especial puede señalarse: deterioro del enfoscado y pintura de la fachada; y falso llagueado imitando cantería vista de los paramentos exteriores.</p>

Disposición de un acabado liso y uniforme en los paramentos exteriores conforme a los colores autorizados.
 Eliminación de cableado e instalaciones en fachada.
 Eliminación de elementos añadidos, tanto estructurales como decorativos ajenos al diseño y morfología característicos.

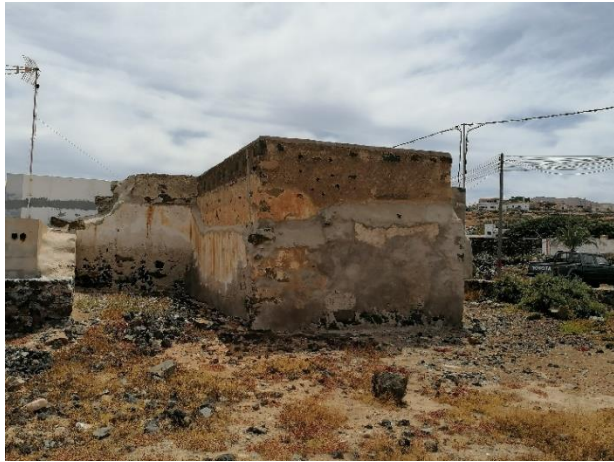
IMAGEN 6

VALORACIÓN	
CRITERIOS DE INCLUSIÓN	
A pesar de las intervenciones inadecuadas que ha sufrido, el inmueble es representativo de los valores que caracterizan a la arquitectura tradicional del municipio, tanto formal como tipológicamente. Presenta elementos formales y decorativos propios de los modos constructivos característicos de su época.	
ESTADO DE CONSERVACIÓN	
Bueno. Conserva suficientemente inalteradas las características formales y constructivas que le confieren valor patrimonial	
AFECCIONES	
Existen circunstancias no acordes con la protección de los valores patrimoniales de la edificación. En especial puede señalarse: presencia de un porche volado en el jardín trasero; y disposición de cableados e instalaciones de conducción eléctrica y telefonía adosados a fachadas.

IMAGEN 4 (ESTADO ACTUAL)	INSTRUCCIONES	
 	<p>Disposición de un acabado liso y uniforme en los paramentos exteriores conforme a los colores autorizados. Eliminación de cableado e instalaciones en fachada. Eliminación de elementos añadidos, tanto estructurales como decorativos ajenos al diseño y morfología característicos.</p>	
IMAGEN 5 (ESTADO ACTUAL)

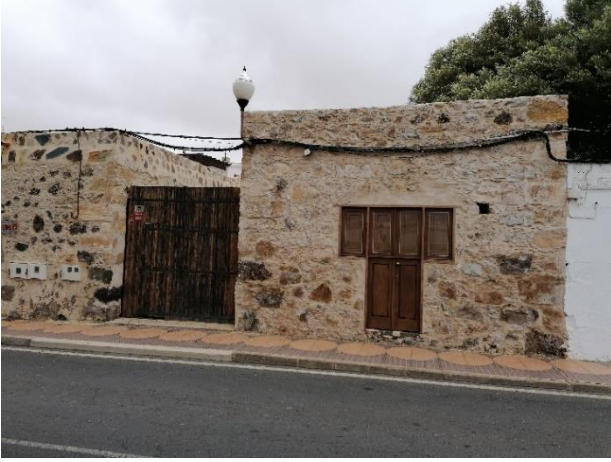
IMAGEN 3 (ESTADO ACTUAL)	TIPO BIEN: ARQUITECTÓNICO	REG. P.A26

VALORACIÓN	
		CRITERIOS DE INCLUSIÓN	
		<p>El inmueble es representativo de los valores que caracterizan a la arquitectura tradicional del municipio, tanto formal como tipológicamente.</p> <p>Presenta las particularidades formales y decorativas propias de los modos constructivos tradicionales más sencillos.</p>	
		ESTADO DE CONSERVACIÓN	
		<p>Regular. Son reconocibles las intervenciones que han modificado sustancialmente su aspecto y configuración características.</p>	
		AFECCIONES	
		<p>Existen circunstancias no acordes con la protección de los valores patrimoniales de la edificación. En especial puede señalarse: presencia de cableados e instalaciones de conducción eléctrica y telefonía adosados a fachadas, elementos de carpintería no elaborados siguiendo las tipologías tradicionales; y presencia de un remate del muro de cerramiento no acorde con las características del edificio.</p>

Disposición de un acabado liso y uniforme en los paramentos exteriores conforme a los colores autorizados. Eliminación de cableado e instalaciones en fachada. Eliminación de elementos añadidos, tanto estructurales como decorativos ajenos al diseño y morfología característicos.	
IMAGEN 5 (ESTADO ACTUAL)

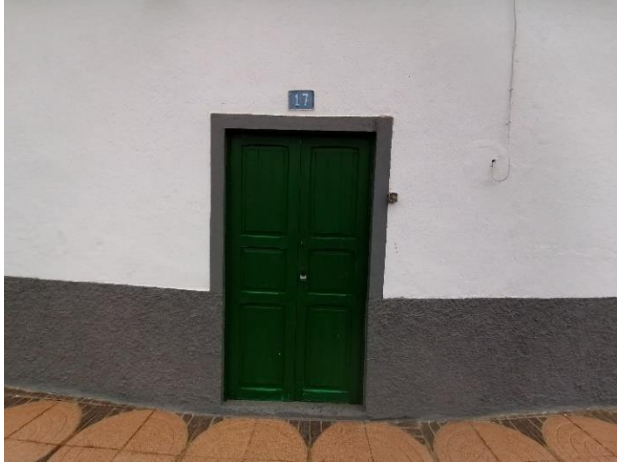
VALORACIÓN	
CRITERIOS DE INCLUSIÓN	
<p>El inmueble es representativo de los valores que caracterizan a la arquitectura tradicional del municipio, tanto formal como tipológicamente.</p> <p>Presenta las particularidades formales y decorativas propias de los modos constructivos tradicionales más sencillos.</p>	
ESTADO DE CONSERVACIÓN	
Regular. Son reconocibles las intervenciones que han modificado sustancialmente su aspecto y configuración características.	
AFECCIONES	
<p>Existen circunstancias no acordes con la protección de los valores patrimoniales de la edificación. En especial puede señalarse: presencia de cableados e instalaciones de conducción eléctrica y telefonía adosados a fachadas; enfoscado a la tirolesa en los paramentos; y falso yagueado simulando cantería vista.</p>

INFORMACIÓN FOTOGRÁFICA	REG. P.A27
IMAGEN 6	IMAGEN 7
  A photograph of a bright green, six-panel door set within a grey frame. The door is centered on a white wall with a grey base. The ground in front is paved with circular tiles.

IMAGEN 4 (ESTADO ACTUAL)	INSTRUCCIONES	
 	Disposición de un acabado liso y uniforme en los paramentos exteriores conforme a los colores autorizados. Eliminación de cableado e instalaciones en fachada. Eliminación de elementos añadidos, tanto estructurales como decorativos ajenos al diseño y morfología característicos.	
IMAGEN 5 (ESTADO ACTUAL)

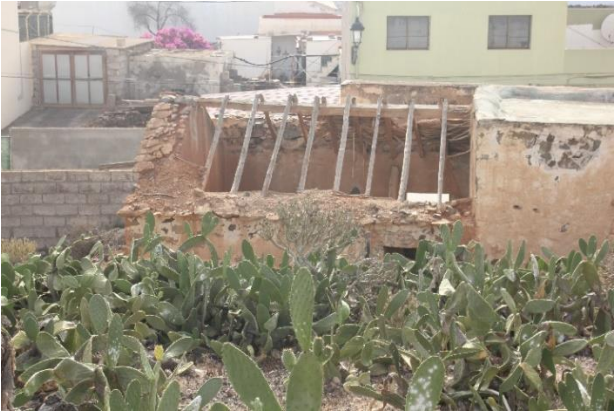
IMAGEN 3 (ESTADO ACTUAL)	TIPO BIEN: ARQUITECTÓNICO	REG. P.A29

VALORACIÓN	
CRITERIOS DE INCLUSIÓN	
A pesar de su mal estado de conservación, en el inmueble son reconocibles las pautas formales y tipológicas que caracterizan a la arquitectura tradicional del municipio, en sus variantes más sencillas.	
ESTADO DE CONSERVACIÓN	
Malo: Presenta graves patologías constructivas motivadas por el abandono que ponen en peligro su conservación	
AFECCIONES	
Existen circunstancias no acordes con la protección de los valores patrimoniales de la edificación. En especial puede señalarse: malas condiciones de seguridad, salubridad y ornato; presencia de cableados e instalaciones de conducción eléctrica y telefonía adosados a fachadas.

IMAGEN 4 (ESTADO ACTUAL)	INSTRUCCIONES	
 	Disposición de un acabado liso y uniforme en los paramentos exteriores conforme a los colores autorizados. Eliminación de cableado e instalaciones en fachada. Eliminación de elementos añadidos, tanto estructurales como decorativos ajenos al diseño y morfología característicos.	
IMAGEN 5 (ESTADO ACTUAL)

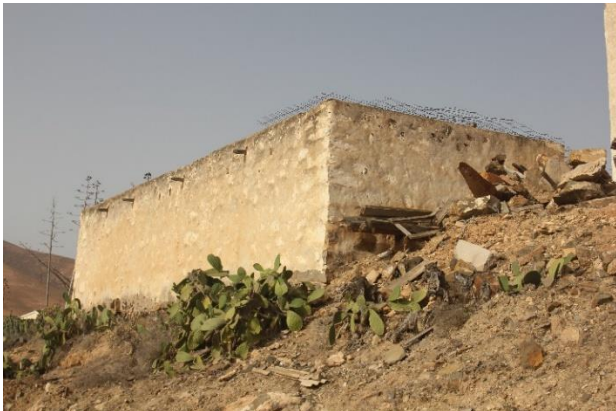
DATOS IDENTIFICATIVOS	
			REF. IFA-039	
IMAGEN 1 (ESTADO ACTUAL)

DESCRIPCIÓN	
			<p>El inmueble protegido consiste en dos volúmenes de planta rectangular, una altura y cubierta plana, dispuestos en L y levantados mediante muros de carga de mampostería. Hacia el exterior los paramentos son lisos mientras que todos los huecos de acceso y algunos de ventilación de pequeño tamaño en altura se encuentran en el espacio que delimita la propia planta del edificio y su estrecha relación con otros colindantes (P.A.31). No se aprecian elementos decorativos reseñables y el mal estado de las carpinterías, tanto de cubierta como de cerramiento impide sacar conclusiones al respecto. A destacar el sencillo diseño de las canales de desagüe de las cubiertas que se conservan, empotradas en la fábrica.</p>

VALORACIÓN			CRITERIOS DE INCLUSIÓN	
			<p>A pesar de su mal estado de conservación, el inmueble es representativo de los valores que caracterizan a la arquitectura tradicional del municipio, tanto formal como tipológicamente.</p>	
ESTADO DE CONSERVACIÓN			<p>Malo: Presenta graves patologías constructivas motivadas por el abandono que ponen en peligro su conservación</p>	
			AFECCIONES	
			<p>Existen circunstancias no acordes con la protección de los valores patrimoniales de la edificación. En especial puede señalarse: malas condiciones de seguridad, salubridad y ornato.</p>

IMAGEN 4 (ESTADO ACTUAL)	INSTRUCCIONES	
 	Disposición de un acabado liso y uniforme en los paramentos exteriores conforme a los colores autorizados. Eliminación de cableado e instalaciones en fachada. Eliminación de elementos añadidos, tanto estructurales como decorativos ajenos al diseño y morfología característicos.	
IMAGEN 5 (ESTADO ACTUAL)

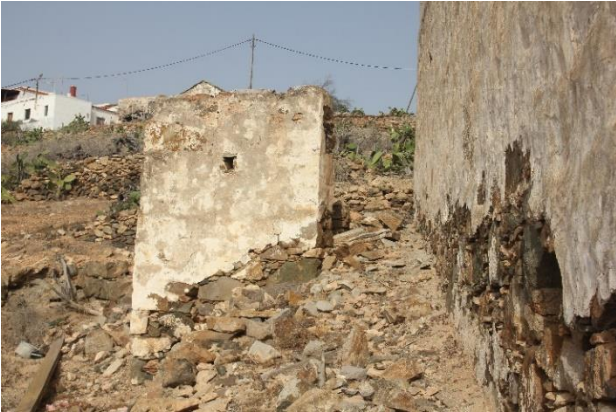
IMAGEN 4 (ESTADO ACTUAL)	INSTRUCCIONES

VALORACIÓN	
CRITERIOS DE INCLUSIÓN	
<p>A pesar de las intervenciones inadecuadas que ha sufrido, el inmueble es muy representativo de los valores que caracterizan a la arquitectura tradicional del municipio, tanto formal como tipológicamente.</p> <p>Presenta elementos formales y decorativos propios de los modos constructivos característicos de su época.</p>	
ESTADO DE CONSERVACIÓN	
Regular. Presenta intervenciones que han modificado sustancialmente su aspecto y configuración característica	
AFECCIONES	
Existen circunstancias no acordes con la protección de los valores patrimoniales de la edificación. En especial puede señalarse: malas condiciones de seguridad, salubridad y ornato.

Disposición de un acabado liso y uniforme en los paramentos exteriores conforme a los colores autorizados.	
	Eliminación de cableado e instalaciones en fachada. Eliminación de elementos añadidos, tanto estructurales como decorativos ajenos al diseño y morfología característicos.	
IMAGEN 5 (ESTADO ACTUAL)

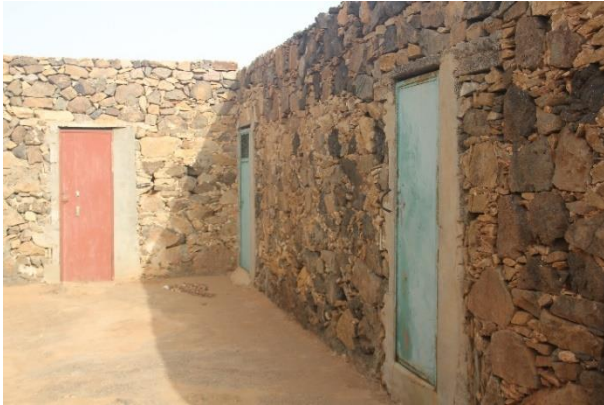
IMAGEN 3 (ESTADO ACTUAL)	TIPO BIEN: ARQUITECTÓNICO	REG. P.A32

VALORACIÓN	
CRITERIOS DE INCLUSIÓN	
El inmueble es representativo de los valores que caracterizan a la arquitectura tradicional del municipio, tanto formal como tipológicamente.	
Presenta las particularidades formales y decorativas propias de los modos constructivos tradicionales más sencillos.	
ESTADO DE CONSERVACIÓN	
Malo: Presenta graves patologías constructivas motivadas por el abandono que ponen en peligro su conservación.	
AFECCIONES	
Existen circunstancias no acordes con la protección de los valores patrimoniales de la edificación. En especial puede señalarse: malas condiciones de seguridad, salubridad y ornato.

INSTRUCCIONES	
			<p>Disposición de un acabado liso y uniforme en los paramentos exteriores conforme a los colores autorizados. Eliminación de cableado e instalaciones en fachada. Eliminación de elementos añadidos, tanto estructurales como decorativos ajenos al diseño y morfología característicos.</p>	
IMAGEN 5 (ESTADO ACTUAL)

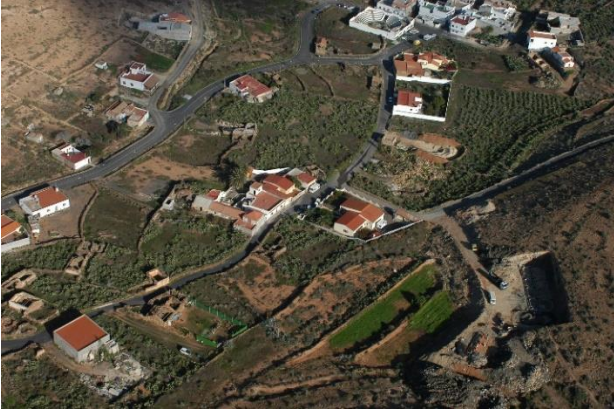
IMAGEN 3 (ESTADO ACTUAL)	TIPO BIEN: ARQUITECTÓNICO	REG. P.A33

Existen circunstancias no acordes con la protección de los valores patrimoniales de la edificación. En especial puede señalarse: presencia de falso llagueado imitando cantería vista en los paramentos; y vallado perimetral de tipología no coincidente con los modelos constructivos tradicionales.

<p>Disposición de un acabado liso y uniforme en los paramentos exteriores conforme a los colores autorizados. Eliminación de cableado e instalaciones en fachada. Eliminación de elementos añadidos, tanto estructurales como decorativos ajenos al diseño y morfología característicos.</p>	
IMAGEN 5 (ESTADO ACTUAL)

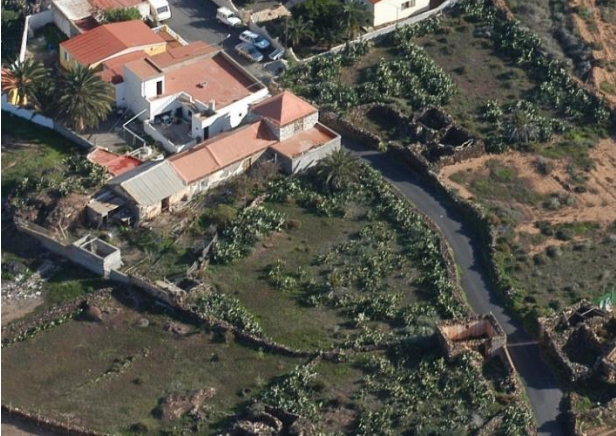
IMAGEN 3 (ESTADO ACTUAL)	TIPO BIEN: ARQUITECTÓNICO	REG. P.A34

VALORACIÓN	
CRITERIOS DE INCLUSIÓN	
El inmueble es representativo de los valores que caracterizan a la arquitectura tradicional del municipio, tanto formal como tipológicamente. Presenta elementos formales y decorativos propios de los modelos de mayor perfección constructiva y estilística.	
ESTADO DE CONSERVACIÓN	
Regular. Son reconocibles intervenciones que han modificado su aspecto y configuración originales.	
AFECCIONES	
Existen circunstancias no acordes con la protección de los valores patrimoniales de la edificación. En especial puede señalarse: falso llagueado imitando cantería vista de los paramentos; presencia de cableados e instalaciones de conducción eléctrica y telefonía adosados a fachadas; vallado perimetral no acorde con las características constructivas originales; y presencia de un alero de tejas que no forma parte de la prolongación de la cubierta.

<p>Disposición de un acabado liso y uniforme en los paramentos exteriores conforme a los colores autorizados. Eliminación de cableado e instalaciones en fachada. Eliminación de elementos añadidos, tanto estructurales como decorativos ajenos al diseño y morfología característicos.</p>	
IMAGEN 5 (ESTADO ACTUAL)

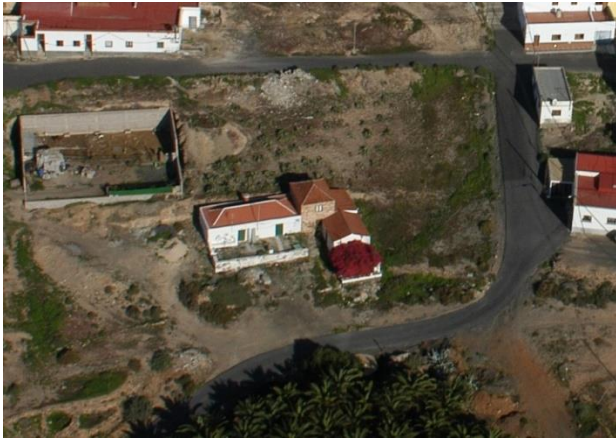
DESCRIPCIÓN El inmueble protegido consiste en la disposición en L de varios volúmenes de planta rectangular levantados mediante muros de carga de mampostería. Además de delimitar un espacio al que se abren los huecos de acceso y principales de iluminación, destaca la adaptación a la orografía del conjunto, dando lugar a diferentes niveles de ocupación coronados por el sobrado de la pieza en la esquina. Éste presenta cubierta inclinada a cuatro aguas al igual que otra de las crujías principales mientras que el resto lo son a dos aguas con hastiales de mampostería. Todas se rematan con teja curva. Conserva una parte significativa de sus carpinterías de cerramiento características con casetones.

VALORACIÓN															
		CRITERIOS DE INCLUSIÓN															
		El inmueble es representativo de los valores que caracterizan a la arquitectura tradicional del municipio, tanto formal como tipológicamente.															
		Presenta elementos formales y decorativos propios de los modelos de mayor perfección constructiva y estilística.															
		ESTADO DE CONSERVACIÓN															
		Bueno. Conserva suficientemente inalteradas las características formales y constructivas que le confieren valor patrimonial															
		AFECCIONES															
		Existen circunstancias no acordes con la protección de los valores patrimoniales de la edificación. En especial puede señalarse: falso llagueado imitando cantería vista de los paramentos; y presencia de cableados e instalaciones de conducción eléctrica y telefonía adosados a fachadas.

IMAGEN 4 (ESTADO ACTUAL)	INSTRUCCIONES	
 	Disposición de un acabado liso y uniforme en los paramentos exteriores conforme a los colores autorizados. Eliminación de cableado e instalaciones en fachada. Eliminación de elementos añadidos, tanto estructurales como decorativos ajenos al diseño y morfología característicos.	
IMAGEN 5 (ESTADO ACTUAL)

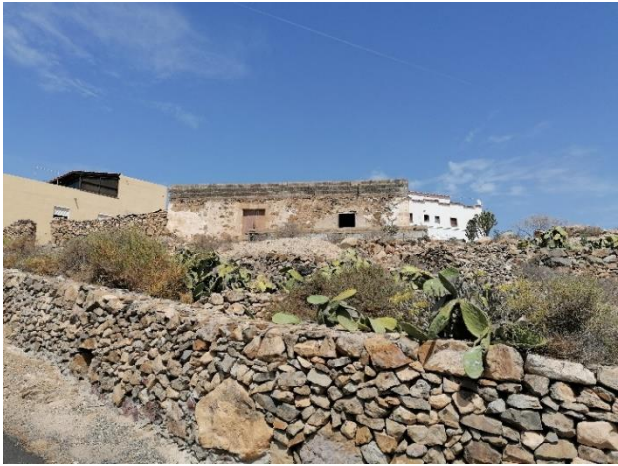
IMAGEN 3 (ESTADO ACTUAL)	TIPO BIEN: ARQUITECTÓNICO	REG. P.A36

VALORACIÓN	
CRITERIOS DE INCLUSIÓN	
El inmueble es representativo de los valores que caracterizan a la arquitectura tradicional del municipio, tanto formal como tipológicamente. Presenta las particularidades formales y decorativas propias de los modos constructivos tradicionales más sencillos.	
ESTADO DE CONSERVACIÓN	
Malo: Presenta graves patologías constructivas motivadas por el abandono que ponen en peligro su conservación	
AFECCIONES	
Existen circunstancias no acordes con la protección de los valores patrimoniales de la edificación. En especial puede señalarse: malas condiciones de seguridad, salubridad y ornato; y presencia de un remate del muro de fachada no acorde con las características del edificio.

Disposición de un acabado liso y uniforme en los paramentos exteriores conforme a los colores autorizados.	
	Eliminación de cableado e instalaciones en fachada. Eliminación de elementos añadidos, tanto estructurales como decorativos ajenos al diseño y morfología característicos.	
IMAGEN 5 (ESTADO ACTUAL)
