**MODIFICACIÓN MENOR B DEL PLAN
GENERAL DE ORDENACIÓN DE PÁJARA**
Catálogo de protección - Fichero de bienes

**ÁMBITOS: Pájara, Toto, Morro Jable,
Ampliación de Morro Jable, Solana
Matorral, Stella Canaris, Aldiana, Esquinzo,
Cañada del Río, Bahía Calma, Los
Albertos, Risco el Gato 1, Violante, Palace,
El Granillo 1, La Lajita, La Lajita 2000 y La
Pared**

CATÁLOGO DE PROTECCIÓN

FICHERO DE BIENES

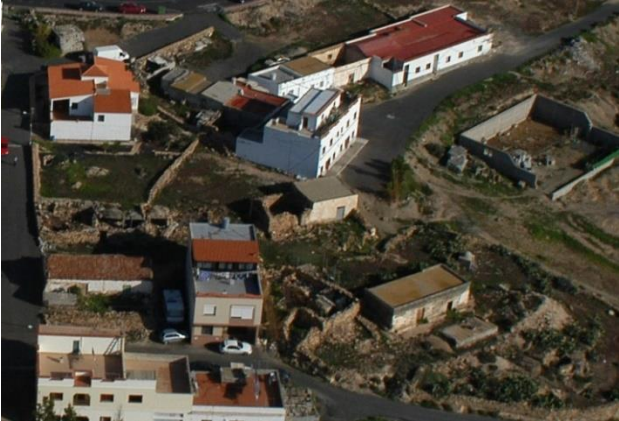
IMAGEN 3 (ESTADO ACTUAL)	TIPO BIEN: ARQUITECTÓNICO	REG. P.A37

El inmueble consta de dos volúmenes principales ubicados a poca distancia, de planta rectangular y una altura levantados mediante muros de carga de mampostería que sustentaban cubiertas planas e inclinadas.

Malo: Presenta graves patologías constructivas motivadas por el abandono que ponen en peligro su conservación

Existen circunstancias no acordes con la protección de los valores patrimoniales de la edificación. En especial puede señalarse: malas condiciones de seguridad, salubridad y ornato; y presencia de cableados e instalaciones de conducción eléctrica y telefonía adosados a fachadas.

<p>Disposición de un acabado liso y uniforme en los paramentos exteriores conforme a los colores autorizados. Eliminación de cableado e instalaciones en fachada. Eliminación de elementos añadidos, tanto estructurales como decorativos ajenos al diseño y morfología característicos.</p>	
IMAGEN 5 (ESTADO ACTUAL)

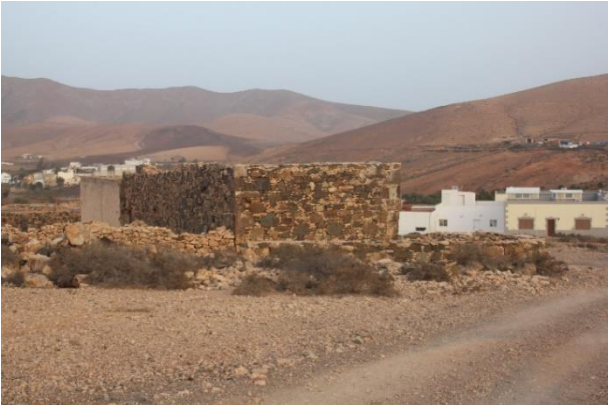
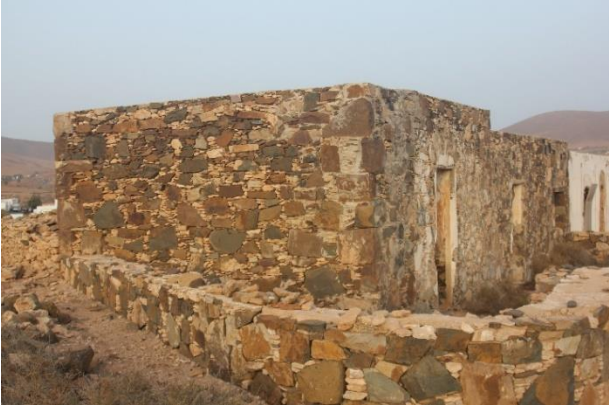
IMAGEN 3 (ESTADO ACTUAL)	TIPO BIEN: ARQUITECTÓNICO	REG. P.A39

VALORACIÓN	
CRITERIOS DE INCLUSIÓN	
A pesar de su mal estado de conservación, el inmueble es representativo de los valores que caracterizan a la arquitectura tradicional del municipio, tanto formal como tipológicamente. Presenta elementos formales y decorativos propios de los modos constructivos más sencillos	
ESTADO DE CONSERVACIÓN	
Malo: Presenta graves patologías constructivas motivadas por el abandono que ponen en peligro su conservación	
AFECCIONES	
Estado general de abandono, pérdidas estructurales en la fábrica y falta de labores de mantenimiento.

IMAGEN 4 (ESTADO ACTUAL)	INSTRUCCIONES	
 	Disposición de un acabado liso y uniforme en los paramentos exteriores conforme a los colores autorizados.	
	Eliminación de cableado e instalaciones en fachada.	
IMAGEN 5 (ESTADO ACTUAL)	Eliminación de elementos añadidos, tanto estructurales como decorativos ajenos al diseño y morfología característicos.

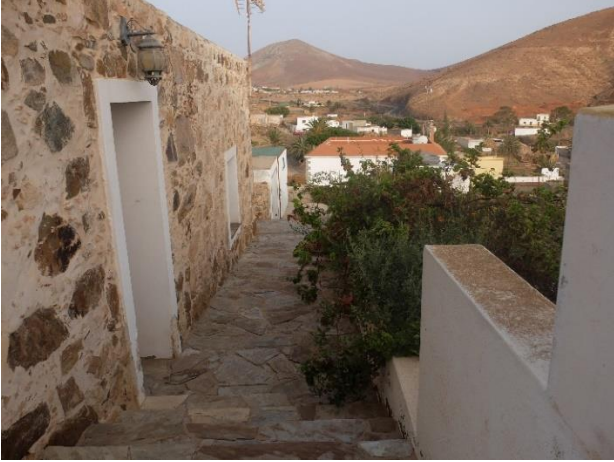
IMAGEN 3 (ESTADO ACTUAL)	TIPO BIEN: ARQUITECTÓNICO	REG. T.A05

VALORACIÓN	
CRITERIOS DE INCLUSIÓN	
El inmueble es representativo de los valores que caracterizan a la arquitectura tradicional del municipio, tanto formal como tipológicamente. Presenta las particularidades formales y decorativas propias de los modos constructivos tradicionales más sencillos.	
ESTADO DE CONSERVACIÓN	
Bueno. Conserva suficientemente inalteradas las características formales y constructivas que le confieren valor patrimonial	
AFECCIONES	
Existen circunstancias no acordes con la protección de los valores patrimoniales de la edificación. En especial puede señalarse: presencia de antenas, cableados y otras instalaciones próximas a la fachada principal; y elementos de remate de huecos de fachada no elaborados siguiendo las tipologías tradicionales.

Disposición de un acabado liso y uniforme en los paramentos exteriores conforme a los colores autorizados. Eliminación de cableado e instalaciones en fachada. Eliminación de elementos añadidos, tanto estructurales como decorativos ajenos al diseño y morfología característicos.	
IMAGEN 5 (ESTADO ACTUAL)

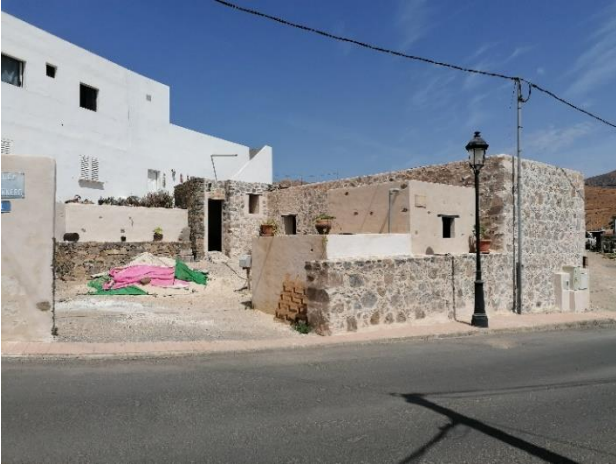
IMAGEN 3 (ESTADO ACTUAL)	TIPO BIEN: ARQUITECTÓNICO	REG. T.A06

Regular: Son reconocibles las intervenciones que han modificado su aspecto y configuración originales.

Existen circunstancias no acordes con la protección de los valores patrimoniales de la edificación. En especial puede señalarse: falso llagueado imitando cantería vista de los paramentos; y presencia de instalaciones de conducción eléctrica y telefonía en la fachada.

Disposición de un acabado liso y uniforme en los paramentos exteriores conforme a los colores autorizados.	
	Eliminación de cableado e instalaciones en fachada.	
IMAGEN 5 (ESTADO ACTUAL)	Eliminación de elementos añadidos, tanto estructurales como decorativos ajenos al diseño y morfología característicos.

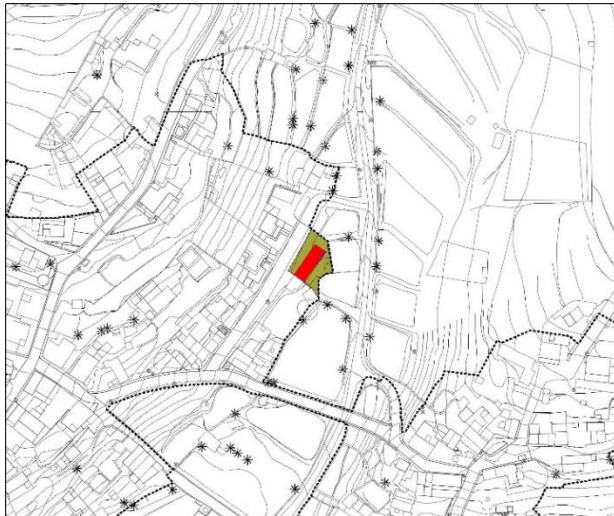
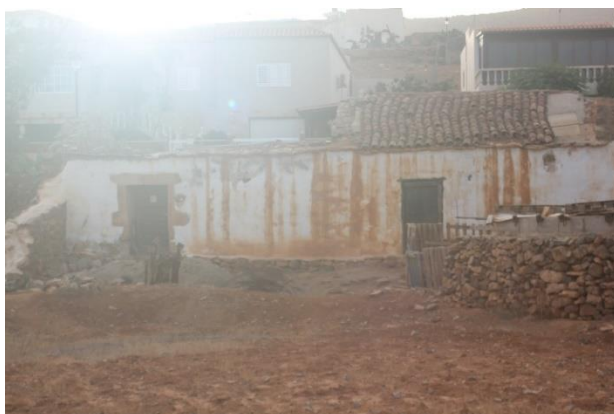
IMAGEN 1 (ESTADO ACTUAL)

El inmueble protegido consiste en un volumen de planta rectangular y una altura, levantado mediante muros de carga de mampostería que sustentan una cubierta inclinada a dos aguas, con armadura de par e hilera que se dispone sobre las diferentes estancias apoyando la cumbra en hastiales de obra. Esta cubierta presenta un mal estado de conservación, habiéndose perdido en uno de los extremos del edificio. Las fachadas son planas sin elementos decorativos relevantes más allá de la uniformidad del revoco a la cal. Los huecos abiertos son los de acceso, destacando la cantería vista que enmarca el principal, con dintel partido y en el que se ha desvirtuado el rejuntado para mostrar sillares originalmente cubiertos. Conserva parte de sus carpinterías de cerramiento de casetones característica.

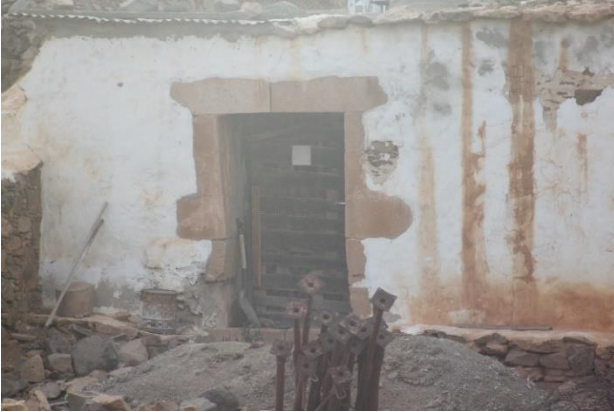
IMAGEN 3 (ESTADO ACTUAL)	TIPO BIEN: ARQUITECTÓNICO	REG. T.A08

Malo: Presenta graves patologías constructivas motivadas por el abandono que ponen en peligro su conservación.

Existen circunstancias no acordes con la protección de los valores patrimoniales de la edificación. En especial puede señalarse: malas condiciones de seguridad, salubridad y ornato.

Disposición de un acabado liso y uniforme en los paramentos exteriores conforme a los colores autorizados.	
	Eliminación de cableado e instalaciones en fachada.	
IMAGEN 5 (ESTADO ACTUAL)	Eliminación de elementos añadidos, tanto estructurales como decorativos ajenos al diseño y morfología característicos.

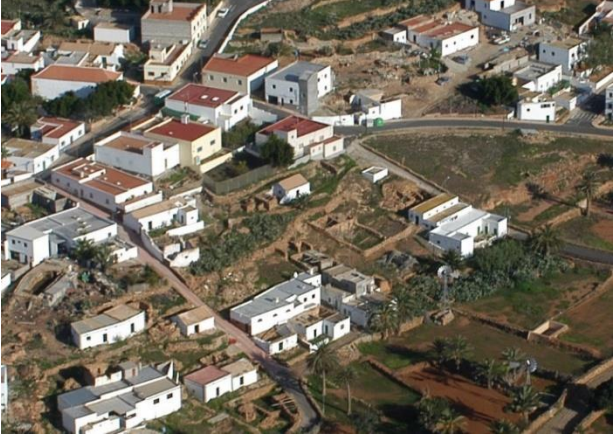
IMAGEN 3 (ESTADO ACTUAL)	TIPO BIEN: ARQUITECTÓNICO	REG. T.A09

El inmueble protegido consiste en tres volúmenes de planta rectangular y una altura levantados mediante muros de carga de mampostería. Se trata de edificios sencillos cuyas cubiertas inclinadas presentan un mal estado de conservación, pudiéndose sólo reconocer las dimensiones y morfología general, siendo a dos aguas con armadura de par e hilera apoyada su cumbreira en hastiales de fábrica. Los paramentos son lisos sin elementos reseñables salvo la presencia de revocos a la cal en dos de los casos. Los huecos abiertos son de acceso y conservan carpintería de cerramiento en condiciones muy precarias.

Malo: Presenta graves patologías constructivas motivadas por el abandono que ponen en peligro su conservación.

Existen circunstancias no acordes con la protección de los valores patrimoniales de la edificación. En especial puede señalarse: malas condiciones de seguridad, salubridad y ornato.

INSTRUCCIONES	
			Disposición de un acabado liso y uniforme en los paramentos exteriores conforme a los colores autorizados. Eliminación de cableado e instalaciones en fachada. Eliminación de elementos añadidos, tanto estructurales como decorativos ajenos al diseño y morfología característicos.	
IMAGEN 5 (ESTADO ACTUAL)

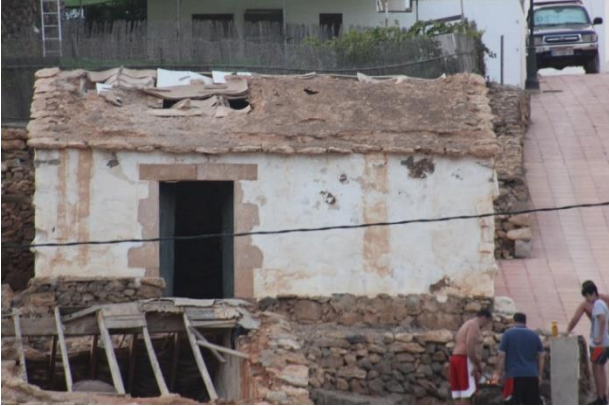
IMAGEN 3 (ESTADO ACTUAL)	TIPO BIEN: ARQUITECTÓNICO	REG. T.A10

El inmueble protegido consiste en dos volúmenes de planta rectangular y una altura levantados mediante muros de carga de mampostería. El más pequeño, de tipología constructiva más antigua se cierra mediante cubierta inclinada a dos aguas apoyando la cumbre de la armadura de par e hilera en hastiales de fábrica en los extremos. Ha perdido el tejado. El único hueco abierto es el de acceso que se enmarca en cantería con dintel partido y sillares vistos con una línea irregular del rejuntado del revoco a la cal. Conserva en condiciones precarias parte de la carpintería de cerramiento. El otro volumen, de mayor tamaño y tipología más contemporánea presenta cubierta plana y bandas decorativas de color que simulan esquinas y cornisa.

Malo: Presenta graves patologías constructivas motivadas por el abandono que ponen en peligro su conservación.

Existen circunstancias no acordes con la protección de los valores patrimoniales de la edificación. En especial puede señalarse: malas condiciones de seguridad, salubridad y ornato.

INSTRUCCIONES	
			Disposición de un acabado liso y uniforme en los paramentos exteriores conforme a los colores autorizados. Eliminación de cableado e instalaciones en fachada. Eliminación de elementos añadidos, tanto estructurales como decorativos ajenos al diseño y morfología característicos.	
IMAGEN 5 (ESTADO ACTUAL)

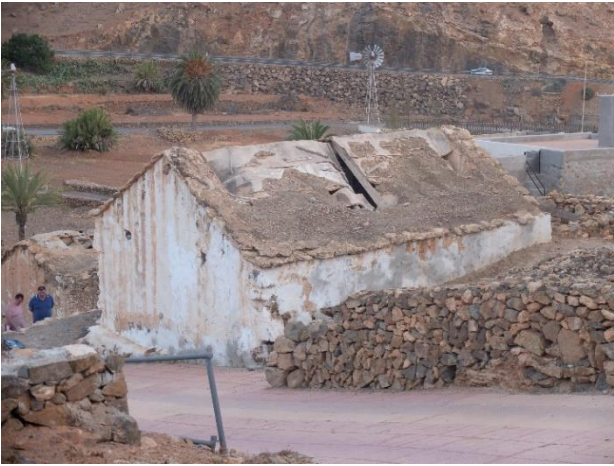
IMAGEN 3 (ESTADO ACTUAL)	TIPO BIEN: ARQUITECTÓNICO	REG. T.A11

VALORACIÓN	
CRITERIOS DE INCLUSIÓN	
El inmueble es representativo de los valores que caracterizan a la arquitectura tradicional del municipio, tanto formal como tipológicamente. Presenta las particularidades formales y decorativas propias de los modos constructivos tradicionales más sencillos.	
ESTADO DE CONSERVACIÓN	
Malo: Presenta graves patologías constructivas motivadas por el abandono que ponen en peligro su conservación.	
AFECCIONES	
Existen circunstancias no acordes con la protección de los valores patrimoniales de la edificación. En especial puede señalarse: malas condiciones de seguridad, salubridad y ornato.

IMAGEN 4 (ESTADO ACTUAL)	INSTRUCCIONES	
 	Disposición de un acabado liso y uniforme en los paramentos exteriores conforme a los colores autorizados. Eliminación de cableado e instalaciones en fachada. Eliminación de elementos añadidos, tanto estructurales como decorativos ajenos al diseño y morfología característicos.	
IMAGEN 5 (ESTADO ACTUAL)

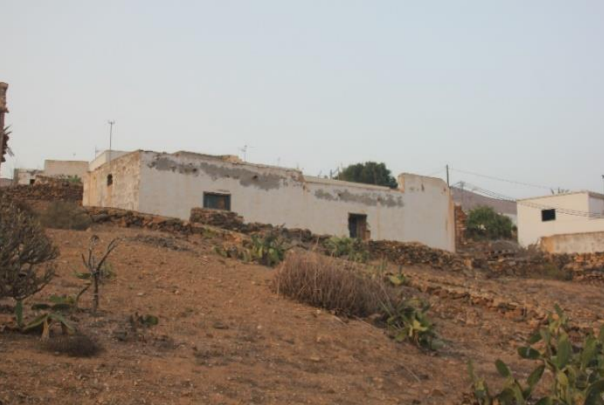
IMAGEN 2 (ESTADO ACTUAL)

TIPO BIEN: ARQUITECTÓNICO	REG. T.A16
DATOS IDENTIFICATIVOS	
REF. IFA-077	
DENOMINACIÓN	Arquitectura doméstica tradicional
LOCALIDAD	Toto
DIRECCIÓN	C/Pozo la Araña, 9
PROPIEDAD	Privada
REF. CATASTRAL	9872610ES8397S0001TU
COORDENADAS UTM	X=589.621; Y=3.137.271
COTA (m)	263
DATOS DESCRIPTIVOS	
SUP. DE PARCELA (m²)	911
SUP. OCUPADA (m²)	126
SUP. CONSTRUIDA (m²c)	126
CLASE DE SUELO	Urbano
CATEGORÍA DE SUELO	Consolidado
TIPOLOGÍA	Edificación aislada
USO ACTUAL	Sin uso
RÉGIMEN ACTUAL	
Incluido en el Inventario de Arquitectura Tradicional del Cabildo Insular de Fuerteventura del año 2012 con nº de registro PAJ-105	
DESCRIPCIÓN	
El inmueble consiste en un volumen de planta rectangular y una altura, levantado mediante muros de carga de mampostería al que se adosa en L una construcción de menor tamaño y otra de carácter auxiliar como prolongación. Las cubiertas se han desmontado pero eran planas sobre envigado sencillo apoyado directamente sobre la cabeza de los muros. Ha perdido los cerramientos.

VALORACIÓN	
CRITERIOS DE INCLUSIÓN	
El inmueble es representativo de los valores que caracterizan a la arquitectura tradicional del municipio, tanto formal como tipológicamente. Presenta las particularidades formales y decorativas propias de los modos constructivos tradicionales más sencillos.	
ESTADO DE CONSERVACIÓN	
Malo: Presenta graves patologías constructivas motivadas por el abandono que ponen en peligro su conservación.	
AFECCIONES	
Existen circunstancias no acordes con la protección de los valores patrimoniales de la edificación. En especial puede señalarse: malas condiciones de seguridad, salubridad y ornato.

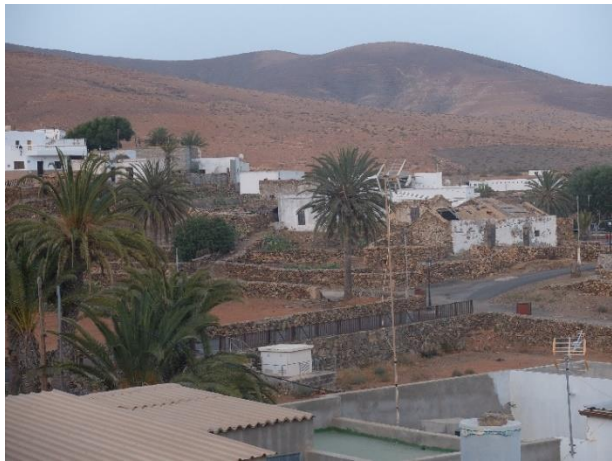
<p>DESCRIPCIÓN</p> <p>El inmueble consiste en un volumen de planta rectangular formado por la adición de dos estancias de una altura, levantadas mediante muros de carga de mampostería que sustentan una cubierta inclinada a dos aguas de par e hilera cuya cumbrera apoya en hastiales de fábrica situados en la medianera y extremos. Las fachadas son lisas y en la principal, que es la única que representa revoco a la cal abren sendos huecos de acceso a cada una de las estancias que conservan parte de la carpintería de cerramiento.</p>

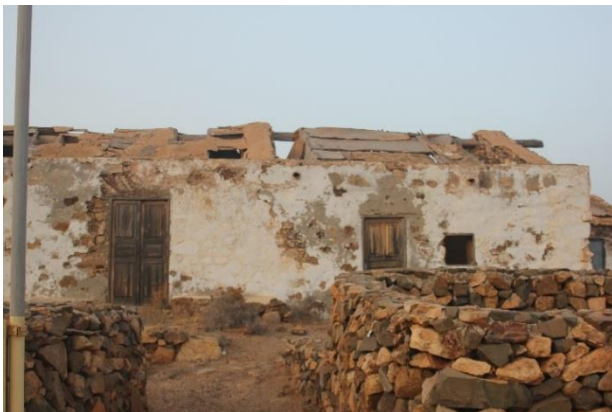
<p>VALORACIÓN</p>														
	<p>CRITERIOS DE INCLUSIÓN</p> <p>El inmueble es representativo de los valores que caracterizan a la arquitectura tradicional del municipio, tanto formal como tipológicamente.</p> <p>Presenta las particularidades formales y decorativas propias de los modos constructivos tradicionales más sencillos.</p>														
	<p>ESTADO DE CONSERVACIÓN</p> <p>Regular: Presenta patologías constructivas que amenazan la conservación de los valores patrimoniales que motivan su catalogación.</p>														
	<p>AFECCIONES</p> <p>Existen circunstancias no acordes con la protección de los valores patrimoniales de la edificación. En especial puede señalarse: malas condiciones de seguridad, salubridad y ornato.</p>

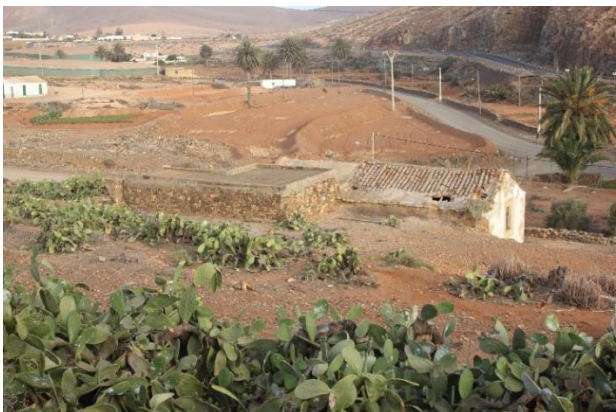
IMAGEN 2 (ESTADO ACTUAL)

TIPO BIEN: ARQUITECTÓNICO	REG. T.A22
DATOS IDENTIFICATIVOS REF. IFA-083	
DENOMINACIÓN	Arquitectura doméstica tradicional
LOCALIDAD	Toto
DIRECCIÓN	C/ Taoro, 7
PROPIEDAD	Privada
REF. CATASTRAL	9972603ES8397S0001UU y 9971703ES8397S0001YU
COORDENADAS UTM	X=589.734; Y=3.137.273
COTA (m)	264,5
DATOS DESCRIPTIVOS	
SUP. DE PARCELA (m²)	2605
SUP. OCUPADA (m²)	205
SUP. CONSTRUIDA (m²c)	205
CLASE DE SUELO	Urbano
CATEGORÍA DE SUELO	Consolidado
TIPOLOGÍA	Edificación aislada
USO ACTUAL	Sin uso
RÉGIMEN ACTUAL	
Incluido en el Inventario de Arquitectura Tradicional del Cabildo Insular de Fuerteventura del año 2012 con nº de registro PAJ-107	
DESCRIPCIÓN	
El inmueble se desarrolla mediante la adición de tres volúmenes principales de una altura, dispuestos en torno a un espacio central común que delimitan y al que se abren los accesos. Se levantan mediante muros de carga de mampostería que sustentan cubiertas inclinadas a dos aguas de par e hileras cuyas cumbres apoyan sobre hastiales de fábrica dispuestos en muros medianeros y extremos. Se rematan con teja curva. Destaca la obra de cantería que enmarca los huecos de la pieza principal, así como la profusión de éstos. Conserva parte de la carpintería de cerramiento.

VALORACIÓN	
CRITERIOS DE INCLUSIÓN	
El inmueble es representativo de los valores que caracterizan a la arquitectura tradicional del municipio, tanto formal como tipológicamente. Presenta elementos formales y decorativos propios de los modelos de mayor perfección constructiva y estilística.	
ESTADO DE CONSERVACIÓN	
Regular: Presenta patologías constructivas que amenazan la conservación de los valores patrimoniales que motivan su catalogación.	
AFECCIONES	
Existen circunstancias no acordes con la protección de los valores patrimoniales de la edificación. En especial puede señalarse: malas condiciones de seguridad, salubridad y ornato.

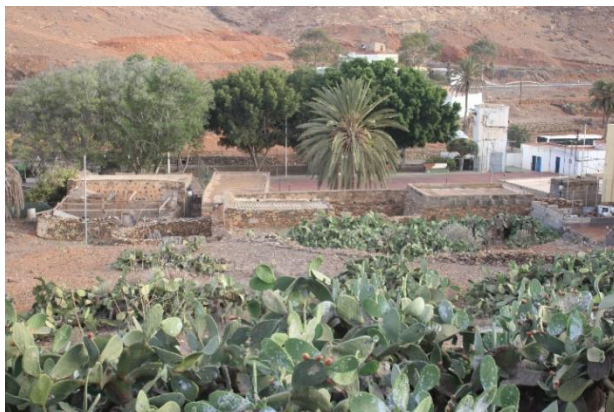
IMAGEN 2 (ESTADO ACTUAL)

Regular. Son reconocibles las intervenciones que han modificado sustancialmente su aspecto y configuración originales.

Existen circunstancias no acordes con la protección de los valores patrimoniales de la edificación. En especial puede señalarse: malas condiciones de seguridad, salubridad y ornato.

Disposición de un acabado liso y uniforme en los paramentos exteriores conforme a los colores autorizados. Eliminación de cableado e instalaciones en fachada. Eliminación de elementos añadidos, tanto estructurales como decorativos ajenos al diseño y morfología característicos.	
IMAGEN 5 (ESTADO ACTUAL)

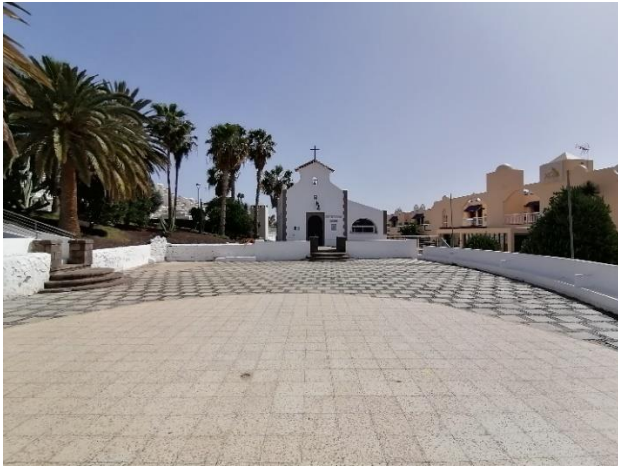
Bueno. Conserva suficientemente inalteradas las características formales y constructivas que le confieren valor patrimonial

Existen circunstancias no acordes con la protección de los valores patrimoniales de la edificación. En especial puede señalarse: presencia de instalaciones de conducción eléctrica y telefonía adosadas a fachada.

IMAGEN 3 (ESTADO ACTUAL)	TIPO BIEN: ARQUITECTÓNICO	REG. M.A01
 	DETERMINACIONES	
	GRADO DE PROTECCIÓN	Integral
	TIPO DE INTERVENCIÓN	Investigación Valorización Mantenimiento Conservación Consolidación Restauración
	EDIFICABILIDAD	116
	USOS COMPATIBLES	Comunitario Religioso
	MEDIDAS DE FOMENTO	
	<p>Las intervenciones y/o acciones tendentes a la defensa o impulso de los valores patrimoniales de los bienes catalogados podrán ser beneficiarias de medidas de fomento del tipo, forma y manera que se establecen en el Título IX de la Ley 11/2019 de Patrimonio Cultural de Canarias; u otras que con el mismo sentido ponga en marcha o autorice la administración municipal. En ningún caso la intervención o acción beneficiada por las medidas de fomento podrá ser contraria a las determinaciones establecidas en el presente Catálogo y Normativa aneja.</p>	
IMAGEN 4 (ESTADO ACTUAL)	INSTRUCCIONES	
 	Disposición de un acabado liso y uniforme en los paramentos exteriores conforme a los colores autorizados.

Eliminación de cableado e instalaciones en fachada.	
IMAGEN 5 (ESTADO ACTUAL)	Eliminación de elementos añadidos, tanto estructurales como decorativos ajenos al diseño y morfología característicos.

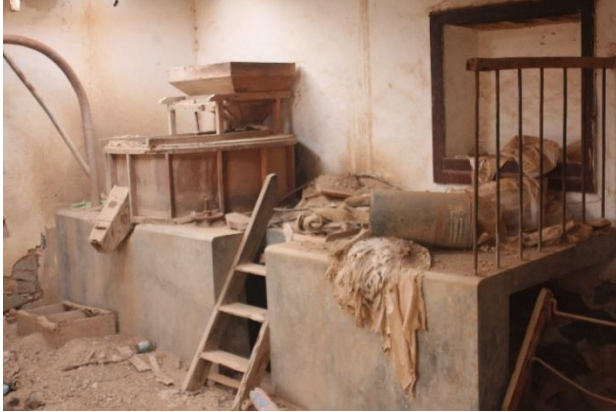
IMAGEN 3 (ESTADO ACTUAL)	TIPO BIEN: INDUSTRIAL	REG. P.101

TIPO BIEN: INDUSTRIAL	REG. P.I01
DATOS IDENTIFICATIVOS REF. IND-002	
DENOMINACIÓN	Máquina de Agustín Castro
LOCALIDAD	Pájara
DIRECCIÓN	Calle Estudiante, s/n en La Ladera
PROPIEDAD	Privada
REF. CATASTRAL	7665302ES8376N0001PB
COORDENADAS UTM	X=587.444; Y=3.136.703
COTA (m)	226
DATOS DESCRIPTIVOS	
CLASE DE SUELO	Urbano
CATEGORÍA DE SUELO	Consolidado
TIPOLOGÍA	Molino de gofio a motor de explosión o Máquina
USO ACTUAL	Sin uso
RÉGIMEN ACTUAL	
Incluido en el Inventario de Arquitectura Tradicional del Cabildo Insular de Fuerteventura del año 2012 con nº de registro PAJ-053. En el Inventario del Patrimonio Histórico Industrial del Gobierno de Canarias con código de identificación 350150005601 002 PI; y en la Carta Etnográfica de Fuerteventura con el código: PAJMOA01	
DESCRIPCIÓN	
El edificio que alberga este molino accionado por motor, también conocido como la máquina de Agustín Castro, albergó con anterioridad una molina de viento de la que quedan algunos vestigios. Se trata de una construcción exenta de planta rectangular y cubierta plana sobre envigado de madera dividida en dos dependencias intercomunicadas pero con accesos independientes. En una de ellas se ubica la maquinaria del molino que conserva todas sus piezas y en la otra el motor. Esta instalación estuvo en funcionamiento hasta la década de los 70 del siglo pasado.

VALORACIÓN	
CRITERIOS DE INCLUSIÓN	
Por su morfología y estado de conservación, constituye un ejemplo representativo de las tipologías y tecnologías que caracterizaron históricamente a las infraestructuras propias de la actividad económica, industrial o artesanal a la que está asociado.	
ESTADO DE CONSERVACIÓN	
Regular. Conserva suficientemente inalteradas la mayor parte de las características formales y constructivas propias que le confieren valor patrimonial, si bien ha sufrido deterioros o modificaciones significativas que requieren de intervención.	
AFECCIONES	
Existen circunstancias no acordes con la protección de los valores patrimoniales de la edificación. En especial puede señalarse: malas condiciones de seguridad, salubridad y ornato que han deteriorado notablemente el inmueble y su contenido.

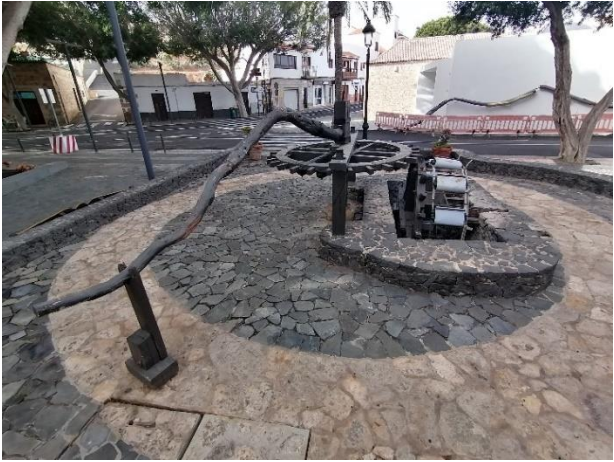
A wide-angle photograph of a circular stone millstone structure in a public square. The millstone is made of dark, irregularly shaped stones and is surrounded by a low stone wall. A large, gnarled tree trunk is leaning against the structure. In the background, there are buildings and trees.

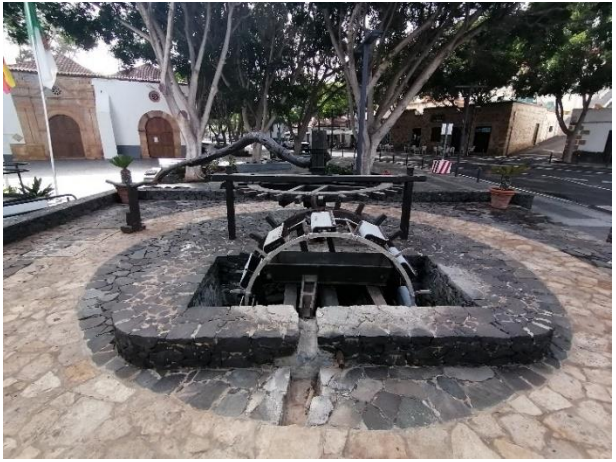
A photograph of a stone millstone structure in a public square, similar to the one in Imagen 6. The millstone is made of dark, irregularly shaped stones and is surrounded by a low stone wall. A large, gnarled tree trunk is leaning against the structure. In the background, there are buildings and trees.
IMAGEN 8	IMAGEN 9

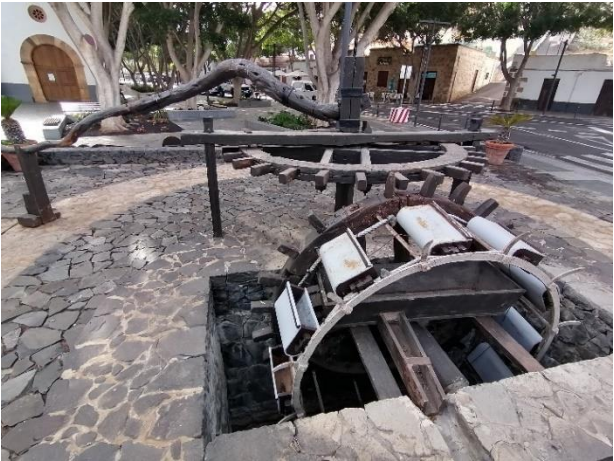
A close-up photograph of a stone millstone structure in a public square. The millstone is made of dark, irregularly shaped stones and is surrounded by a low stone wall. A large, gnarled tree trunk is leaning against the structure. In the background, there are buildings and trees.

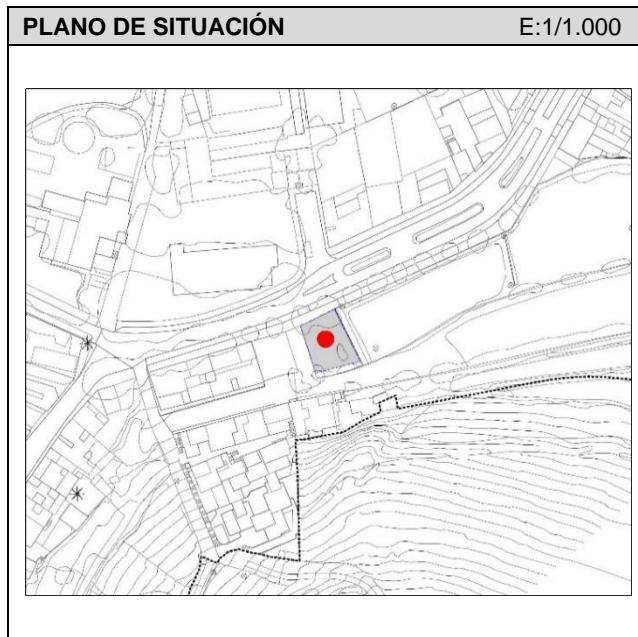
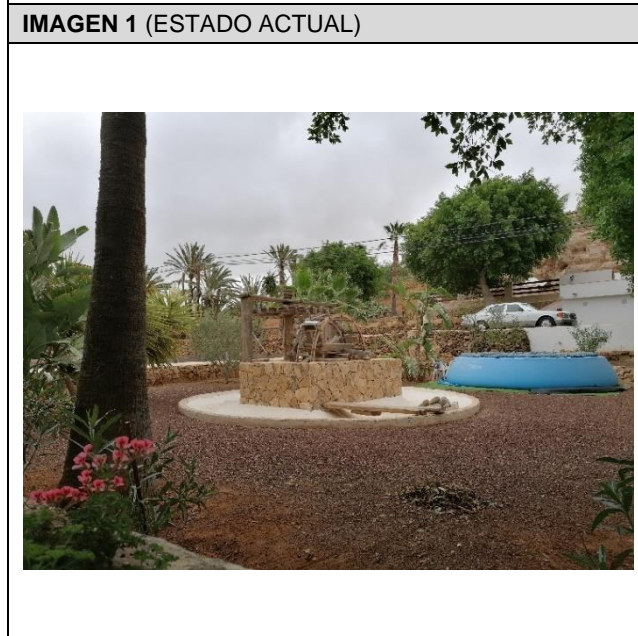
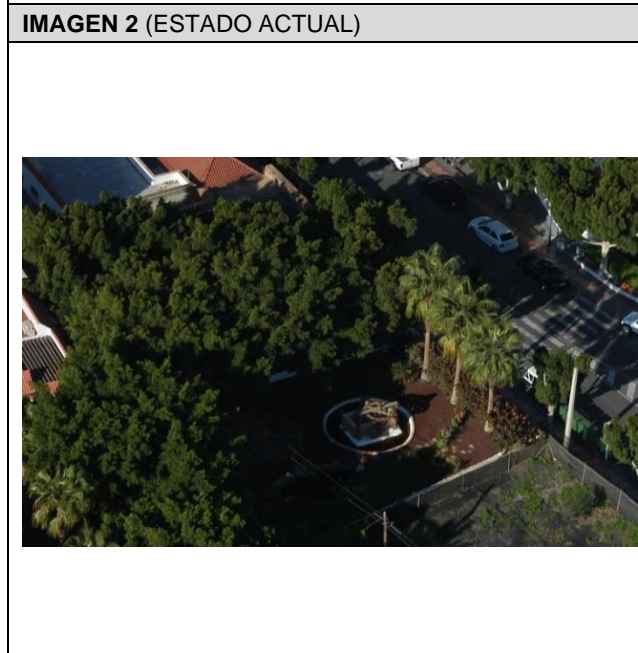
ESTADO DE CONSERVACIÓN	
<p>Regular. Conserva suficientemente inalteradas parte de las características formales y constructivas que le confieren valor patrimonial pero ha perdido piezas fundamentales. Ha sido restaurada parcialmente.</p>	
AFECCIONES	
<p>La pérdida de partes fundamentales de su estructura afecta negativamente a la correcta apreciación de los valores patrimoniales del conjunto y a su protección.</p>

<p>Consolidación de la estructura extracción su disposición y aspectde origen la y eliminación para elementos añadidos o intervenciones ajextraccónas al diseño característico. Reparación o restitución para partes y elementos perdidos y/o dañados.</p>	
IMAGEN 5 (ESTADO ACTUAL)

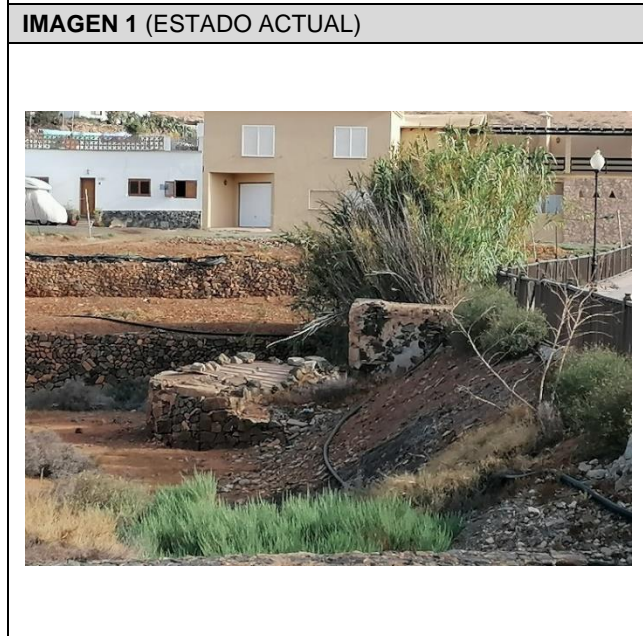
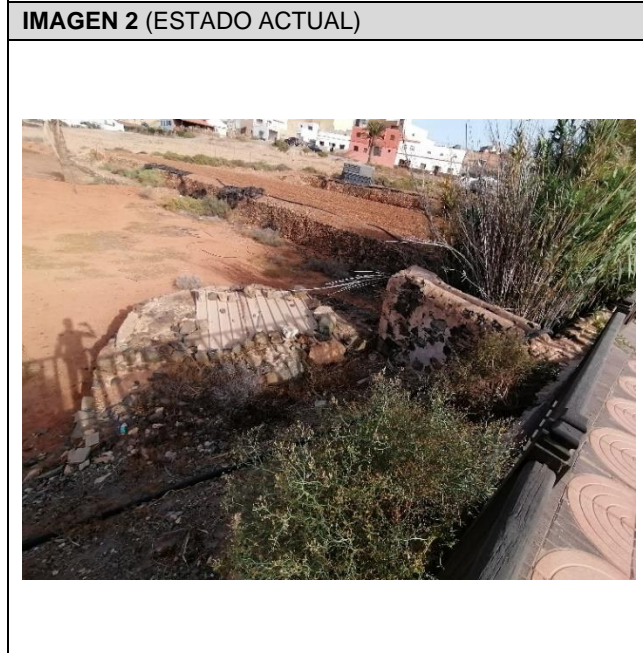
ESTADO DE CONSERVACIÓN	
Malo: Presenta graves patologías constructivas motivadas por el abandono y pérdidas de elementos constitutivos fundamentales motivadas por el abandono que ponen en peligro su conservación.	
AFECCIONES	
Existen circunstancias no acordes con la protección de los valores patrimoniales del bien. En especial puede señalarse el abandono y las malas condiciones de seguridad, salubridad y ornato.

IMAGEN 3 (ESTADO ACTUAL)	TIPO BIEN: INDUSTRIAL	REG. P.104
 	DETERMINACIONES	
	GRADO DE PROTECCIÓN	Integral
	TIPO DE INTERVENCIÓN	Investigación Valorización Mantenimiento Conservación Consolidación Restauración Reconstrucción
	EDIFICABILIDAD	—
	USOS COMPATIBLES	Espacio Libre Público - Parque
	MEDIDAS DE FOMENTO	
	Las intervenciones y/o acciones tendentes a la defensa o impulso de los valores patrimoniales de los bienes catalogados podrán ser beneficiarias de medidas de fomento del tipo, forma y manera que se establecen en el Título IX de la Ley 11/2019 de Patrimonio Cultural de Canarias; u otras que con el mismo sentido ponga en marcha o autorice la administración municipal. En ningún caso la intervención o acción beneficiada por las medidas de fomento podrá ser contraria a las determinaciones establecidas en el presente Catálogo y Normativa aneja.	
IMAGEN 4 (ESTADO ACTUAL)	INSTRUCCIONES	
 	Consolidación de la estructura en su disposición y aspecto original y eliminación de elementos añadidos o intervenciones ajenas al diseño característico. Reparación o restitución de partes y elementos perdidos y/o dañados.

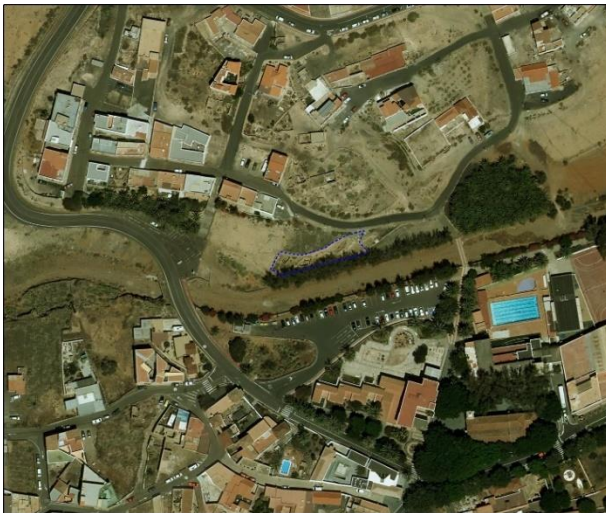
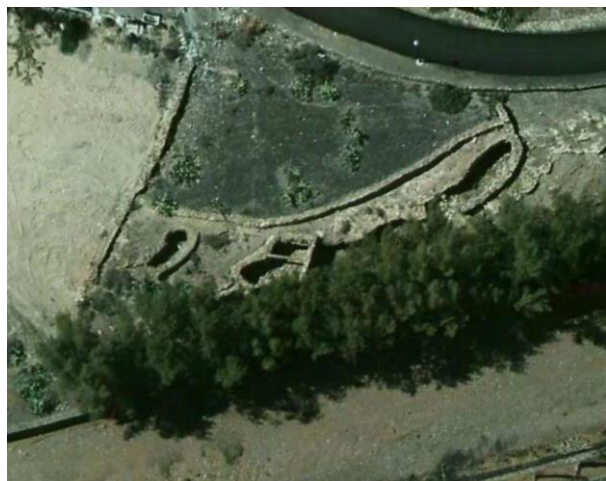
IMAGEN 1 (ESTADO ACTUAL)

Conjunto de corrales y recintos abandonados y destinados a actividades agropecuarias. Está constituido por tres recintos principales levantados con muros de mampostería concertada con mortero de barro a los que se unen otros de menor dimensión levantados mediante piedra seca que, además, presentan una peor factura y estado de conservación. Son independientes y cada uno presenta un único acceso que en el mejor de los casos se enmarca en cantería careada. El de mayor dimensión y mejores características constructivas presenta huellas de haber sido techado con una cubierta plana mediante un envigado si bien no se reconocen huecos de ventilación. Las plantas son irregulares y de tendencia ovalada. Se adaptan al perfil del terreno, excavándose en éste en ocasiones para regularizar tanto la forma como el asiento.

Malo: Presenta graves patologías constructivas motivadas por el abandono que ponen en peligro su conservación.

Existen elementos no acordes con la protección de los valores históricos, etnográficos y/o patrimoniales de la construcción y en especial unas malas condiciones de seguridad, salubridad y ornato ante su alto estado de deterioro.

INSTRUCCIONES	
	Consolidación de la estructura en su disposición y aspecto original y eliminación de elementos añadidos o intervenciones ajenas al diseño característico. Reparación o restitución de partes y elementos perdidos y/o dañados.

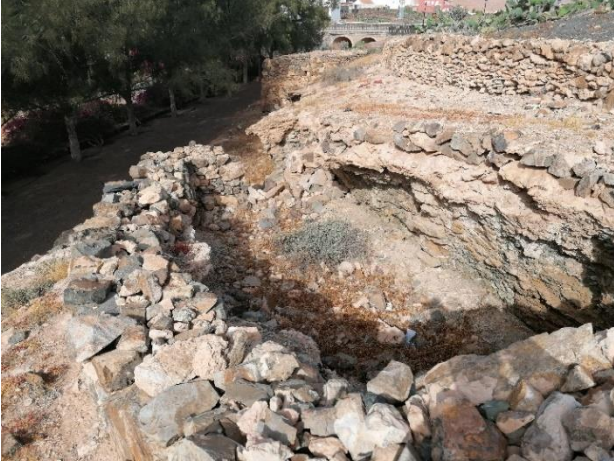
INFORMACIÓN FOTOGRÁFICA	REG. P.E01
<p data-bbox="181 226 304 253">IMAGEN 6</p>

<p data-bbox="185 329 802 790">A photograph showing a long, low wall made of large, irregular stones built on a hillside. The wall appears to be part of an ancient structure. In the background, there are trees and a paved road.</p>	<p data-bbox="836 226 959 253">IMAGEN 7</p>

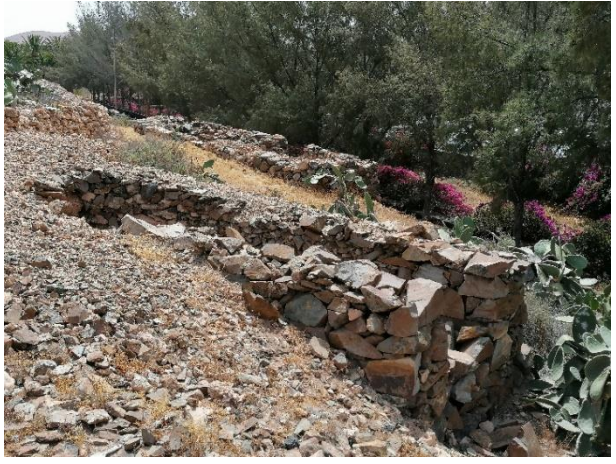
<p data-bbox="839 329 1457 790">A photograph of stone ruins, including a wall and a small structure, surrounded by dense green vegetation and trees. The ground is covered with dry leaves and twigs.</p>
<p data-bbox="181 855 304 882">IMAGEN 8</p>

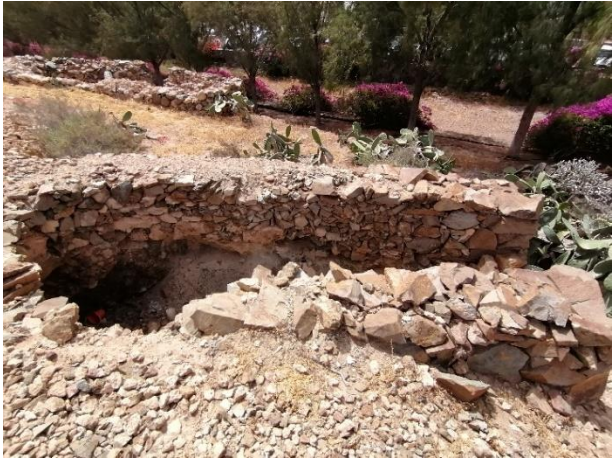
<p data-bbox="185 965 802 1426">A photograph of stone ruins, including a wall and a small structure, situated in a garden or park area. There are trees and flowering plants in the background.</p>	<p data-bbox="836 855 959 882">IMAGEN 9</p>
<p data-bbox="181 1485 304 1512">IMAGEN 10</p>	<p data-bbox="836 1485 959 1512">IMAGEN 11</p>
