# **MODIFICACIÓN MENOR B DEL PLAN GENERAL DE ORDENACIÓN DE PÁJARA**

**ÁMBITOS: Pájara, Toto, Morro Jable,  
Ampliación de Morro Jable, Solana  
Matorral, Stella Canaris, Aldiana, Esquinzo,  
Cañada del Río, Bahía Calma, Los  
Albertos, Risco el Gato 1, Violante, Palace,  
El Granillo 1, La Lajita, La Lajita 2000 y La  
Pared**

**CATÁLOGO DE PROTECCIÓN**

**julio 2023**

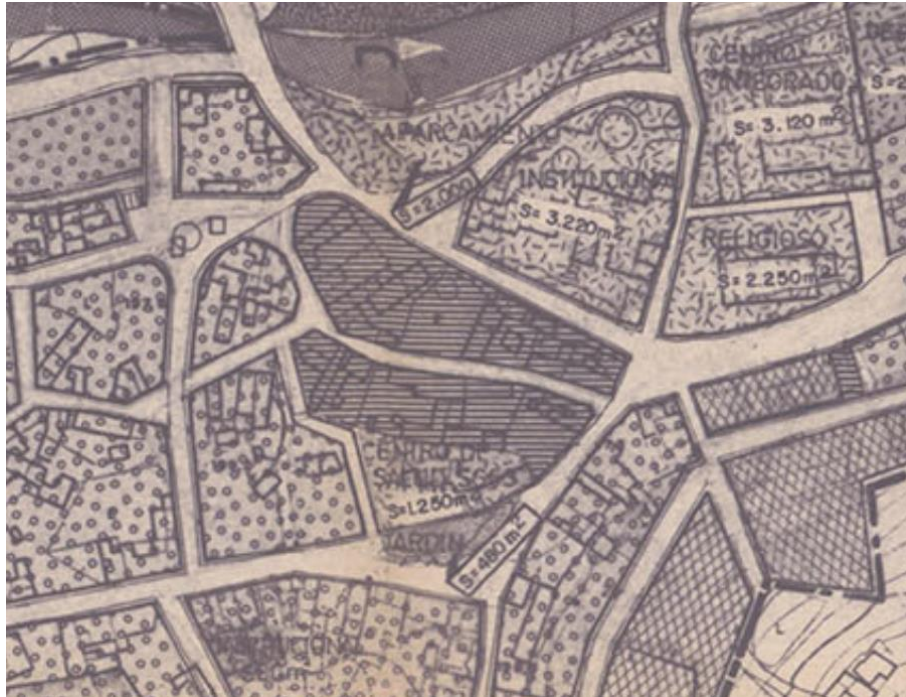
Figura 1a. PGO 1989\_Casco de Pájara

Debe señalarse, por último, que el vigente PGO de Pájara carece de Catálogo de Protección o de un instrumento específico equivalente referido a la gestión del patrimonio cultural municipal. Delimita, no obstante, dos manzanas en el núcleo de Pájara para las que se establece la calificación E1 (Edificación Sujeta a Protección) que encierran 9 de las 59 edificaciones relacionadas con el patrimonio arquitectónico enumeradas por el Cabildo de Fuerteventura en el Inventario de Patrimonio Cultural de 2001 ya mencionado y utilizado en la elaboración de las presentes determinaciones relativas a patrimonio cultural.

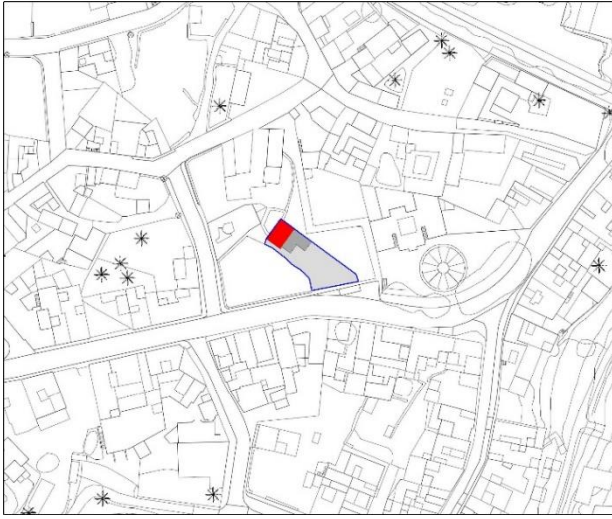
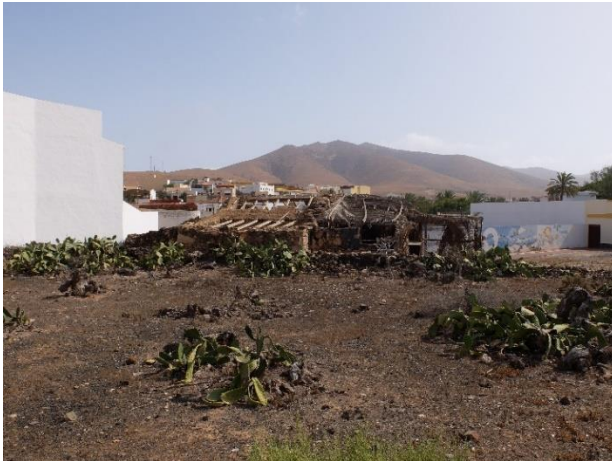
PLANO DE SITUACIÓN	TIPO BIEN: ARQUITECTÓNICO	REF. IFA-018

<b>CATEGORÍA DE SUELO</b> Consolidado	<b>CATEGORÍA DE SUELO</b> Consolidado	
<b>TIPOLOGÍA</b> Edificación aislada 1p	<b>TIPOLOGÍA</b> Edificación aislada 1p	
<b>USO ACTUAL</b> Sin uso	<b>USO ACTUAL</b> Sin uso	
<b>RÉGIMEN ACTUAL</b> Incluido en el Inventario de Arquitectura Tradicional del Cabildo Insular de Fuerteventura del año 2012 con nº de registro PAJ-022		
<b>DESCRIPCIÓN</b> Arquitectura doméstica tradicional exenta en ámbito urbano		
<b>VALORACIÓN</b>		
<b>CRITERIOS DE EXCLUSIÓN</b> El inmueble presenta deterioros muy graves en su fábrica, afectando de manera irrecuperable a la conservación de sus valores patrimoniales originales. Carece de elementos formales o constructivos singulares y no consta que posea algún valor o significado reseñable con respecto a la historia o etnografía local.		
<b>ESTADO DE CONSERVACIÓN</b>		
Malo: Presenta graves patologías constructivas motivadas por el abandono que ponen en serio peligro su conservación.

<b>AFECCIONES</b>		
Existen circunstancias no acordes con la protección de los valores patrimoniales de la edificación. En especial puede señalarse: malas condiciones de seguridad, salubridad y ornato.		
<b>IMAGEN 1 (ESTADO ACTUAL)</b>

REF. INF	LOCALIDAD	CAUSA DE EXCLUSIÓN
IFA 018	PÁJARA	El inmueble presenta deterioros muy graves en su fábrica, afectando de manera irrecuperable a la conservación de sus valores patrimoniales originales. Carece de elementos formales o constructivos singulares y no consta que posea algún valor o significado reseñable con respecto a la historia o etnografía local.
IFA 022	PÁJARA	Debido a las profundas modificaciones que ha experimentado su entorno inmediato, el inmueble se encuentra descontextualizado de manera irreversible, tanto desde el punto de vista de su uso e integración en un paisaje urbano característico como desde la comprensión y puesta en valor de su entidad arquitectónica. Carece de elementos formales o constructivos singulares y no consta que posea algún valor o significado reseñable con respecto a la historia o etnografía local.
IFA 023	PÁJARA	El inmueble no es representativo de un momento, escuela o tradición arquitectónica y/o constructiva significativa ni presenta valores patrimoniales destacables. Asimismo, presenta deterioros muy graves en su fábrica. Carece de elementos formales o constructivos singulares y no consta que posea algún valor o significado reseñable con respecto a la historia o etnografía local. Carece de elementos formales o constructivos singulares y no consta que posea algún valor o significado reseñable con respecto a la historia o etnografía local.

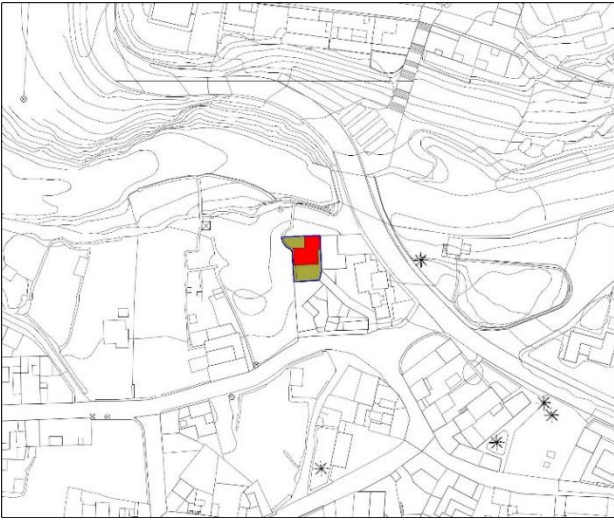
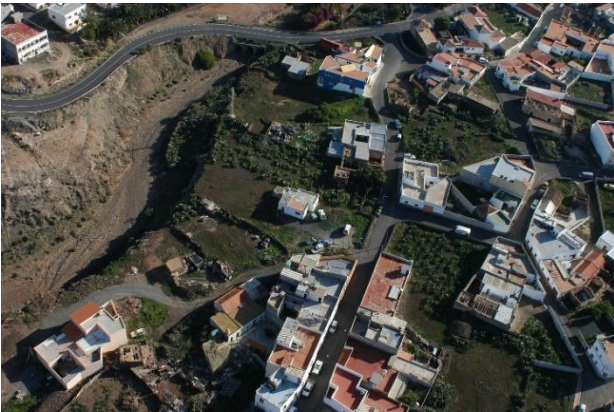
PLANO DE SITUACIÓN	E:1/1.000	TIPO BIEN: ARQUITECTÓNICO	REF. IFA-026

Debido a las profundas modificaciones que ha experimentado su entorno inmediato el inmueble se encuentra descontextualizado de manera irreversible, ya sea desde el punto de vista de su integración en un paisaje urbano característico o desde la puesta en valor de su entidad arquitectónica. Asimismo, presenta deterioros muy graves en su fábrica. Carece de elementos formales o constructivos singulares y no consta que posea algún valor o significado reseñable con respecto a la historia o etnografía local.		<b>ESTADO DE CONSERVACIÓN</b>	
Malo: Presenta graves patologías constructivas motivadas por el abandono que ponen en peligro su conservación. Asimismo, ha sido objeto de intervenciones que han modificado sustancialmente su aspecto y configuración características.		<b>AFECCIONES</b>	
Existen circunstancias no acordes con la protección de los valores patrimoniales de la edificación. En especial puede señalarse: malas condiciones de seguridad, salubridad y ornato.

IFA 026	PÁJARA	Debido a las profundas modificaciones que ha experimentado su entorno inmediato, el inmueble se encuentra descontextualizado de manera irreversible, ya sea desde el punto de vista de su integración en un paisaje urbano característico o desde la puesta en valor de su entidad arquitectónica. Asimismo, presenta deterioros muy graves en su fábrica. Carece de elementos formales o constructivos singulares y no consta que posea algún valor o significado reseñable con respecto a la historia o etnografía local.
IFA 028	PÁJARA	El inmueble ha sufrido intervenciones que han desvirtuado sensiblemente su fisonomía constructiva característica. Asimismo, debido a las profundas modificaciones que ha experimentado su entorno inmediato, el inmueble se encuentra descontextualizado de manera irreversible, tanto desde el punto de vista de su uso e integración en un paisaje urbano característico como desde la comprensión y puesta en valor de su entidad arquitectónica. Carece de elementos formales o constructivos singulares y no consta que posea algún valor o significado reseñable con respecto a la historia o etnografía local.

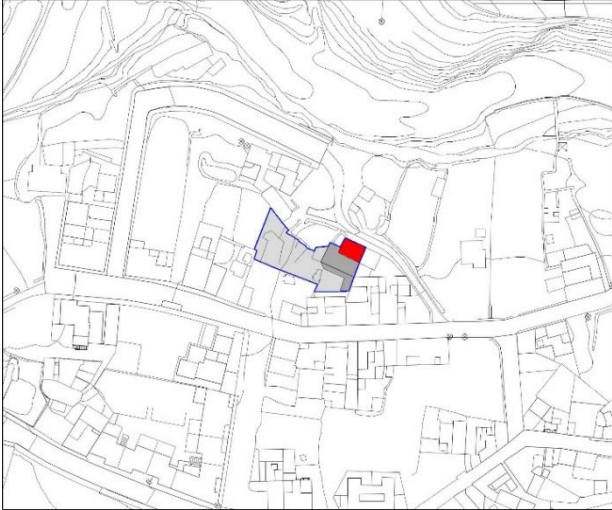
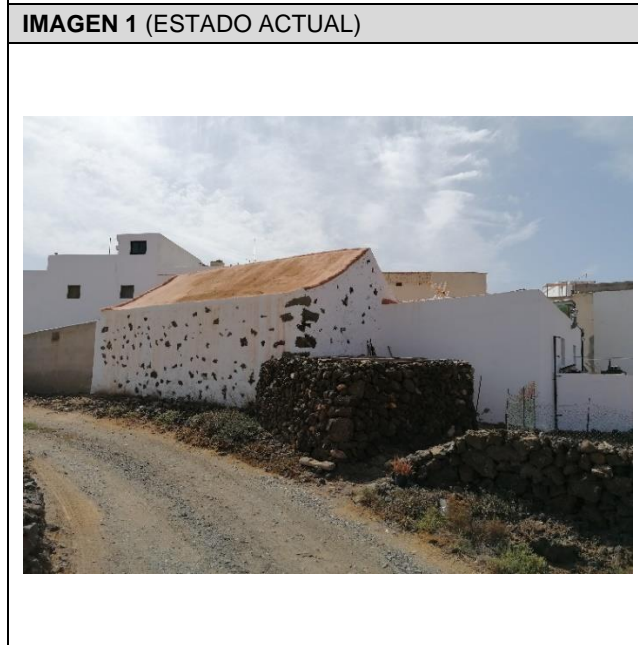
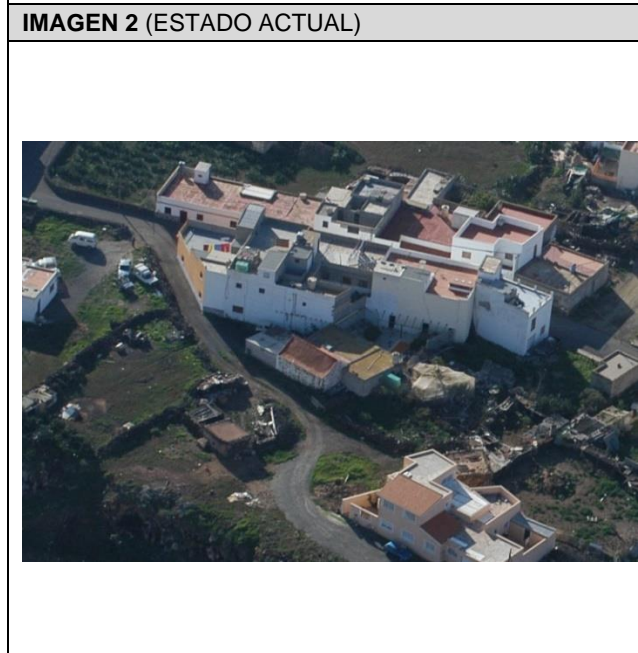
<b>ESTADO DE CONSERVACIÓN</b>	
Malo: Debido a las profundas modificaciones que ha experimentado su entorno inmediato el inmueble se encuentra descontextualizado de manera irreversible, ya sea desde el punto de vista de su integración en un paisaje urbano característico o desde la puesta en valor de su entidad arquitectónica.	
<b>AFECCIONES</b>	
Existen circunstancias no acordes con la protección de los valores patrimoniales de la edificación. En especial puede señalarse: malas condiciones de seguridad, salubridad y ornato.

IFA 029	PÁJARA	Tanto desde el punto de vista formal como desde el constructivo, el inmueble carece de valores patrimoniales evidentes que motiven su inclusión y, en todo caso, presenta graves deterioros en su fábrica y un mal estado de conservación general. Carece de elementos formales o constructivos singulares y no consta que posea algún valor o significado reseñable con respecto a la historia o etnografía local.
IFA 030	PÁJARA	El inmueble presenta deterioros muy graves en su fábrica, afectando de manera irrecuperable a la conservación de sus valores patrimoniales. Carece de elementos formales o constructivos singulares y no consta que posea algún valor o significado reseñable con respecto a la historia o etnografía local.
IFA 036	PÁJARA	Debido a las profundas modificaciones que ha experimentado su entorno inmediato el inmueble se encuentra descontextualizado de manera irreversible, ya sea desde el punto de vista de su integración en un paisaje urbano característico o desde la puesta en valor de su entidad arquitectónica. Asimismo, presenta deterioros muy graves en su fábrica o está en estado de ruina.

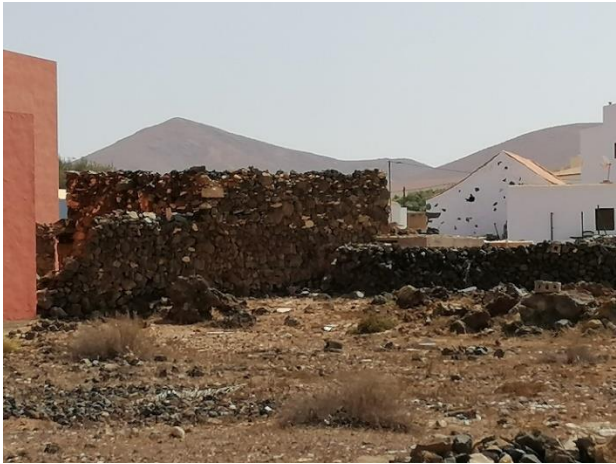
<b>DATOS IDENTIFICATIVOS</b>	
		DENOMINACIÓN	Arquitectura doméstica tradicional
<b>IMAGEN 1 (ESTADO ACTUAL)</b>		LOCALIDAD	Pájara

<b>CRITERIOS DE EXCLUSIÓN</b>	
		El inmueble presenta deterioros muy graves en su fábrica, afectando de manera irrecuperable a la conservación de sus valores patrimoniales. Carece de elementos formales o constructivos singulares y no consta que posea algún valor o significado reseñable con respecto a la historia o etnografía local.

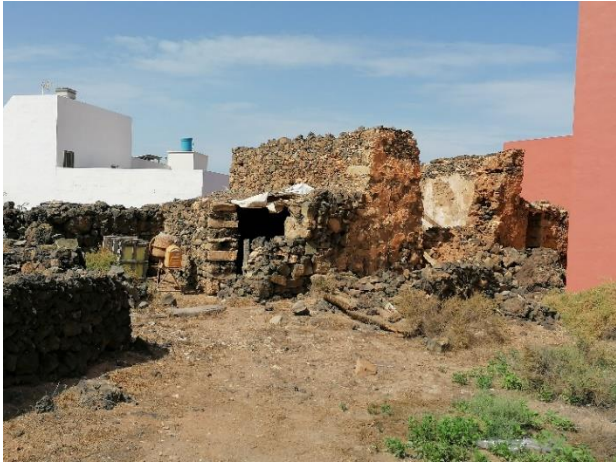
DIRECCIÓN	C/ Las Murallas, s/n
		PROPIEDAD	Privada
<b>IMAGEN 2 (ESTADO ACTUAL)</b>		REF. CATASTRAL	7463025ES8376S0001LT

<b>AFECCIONES</b>	
		Existen circunstancias no acordes con la protección de los valores patrimoniales de la edificación. En especial puede señalarse: malas condiciones de seguridad, salubridad y ornato.

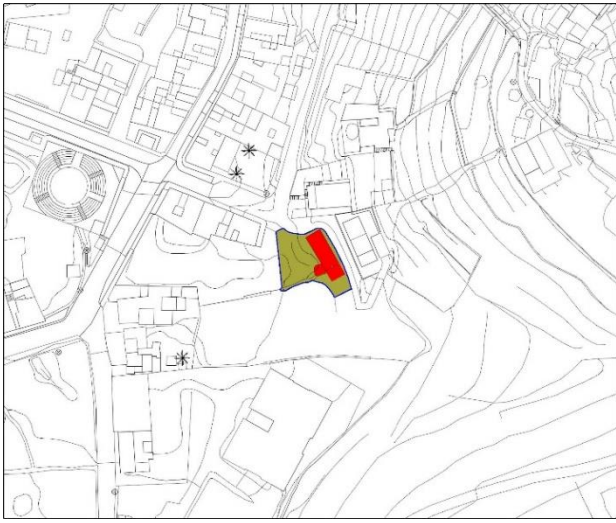
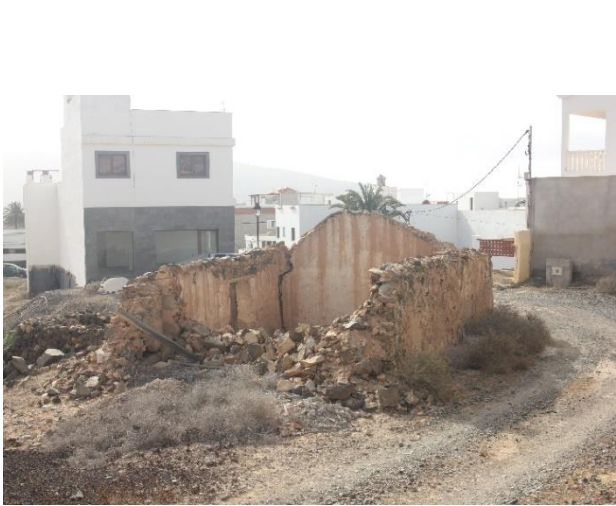
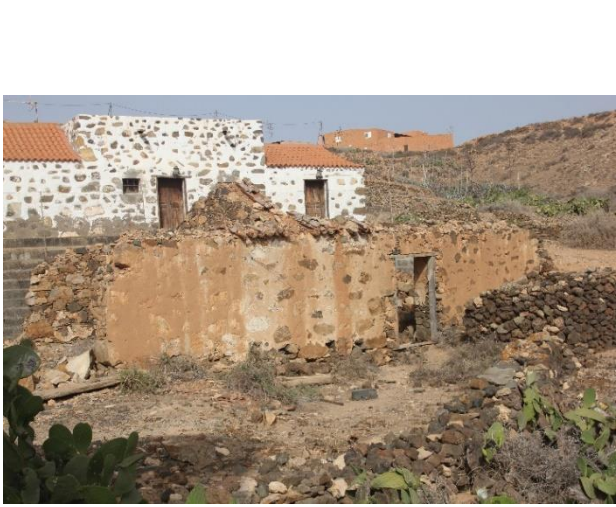
PLANO DE SITUACIÓN	TIPO BIEN: ARQUITECTÓNICO	REF. <b>IFA-041</b>
<p style="text-align: right;">E:1/1.000</p>

<b>DESCRIPCIÓN</b>		
Arquitectura doméstica tradicional propia de un ámbito rural.		
<b>VALORACIÓN</b>		
<b>CRITERIOS DE EXCLUSIÓN</b>		
El inmueble presenta deterioros muy graves en su fábrica, afectando de manera irrecuperable a la conservación de sus valores patrimoniales originales. Carece de elementos formales o constructivos singulares y no consta que posea algún valor o significado reseñable con respecto a la historia o etnografía local.		
<b>ESTADO DE CONSERVACIÓN</b>		
Malo: Presenta graves patologías constructivas motivadas por el abandono que ponen en serio peligro su conservación		
<b>AFECCIONES</b>		
Existen circunstancias no acordes con la protección de los valores patrimoniales de la edificación. En especial puede señalarse: malas condiciones de seguridad, salubridad y ornato.

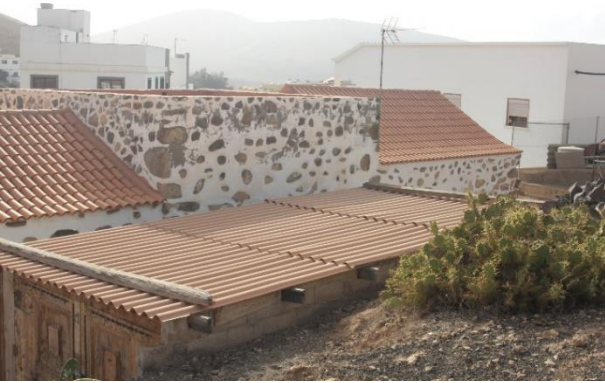
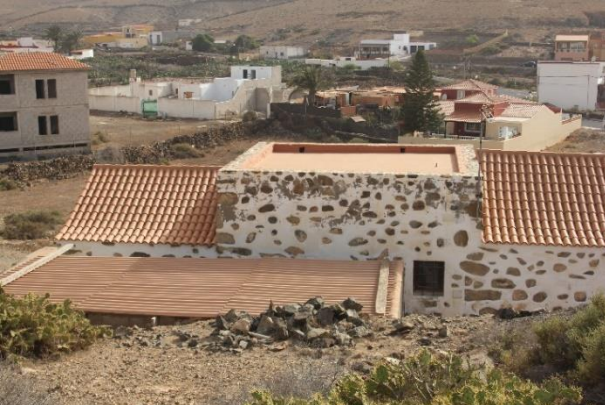
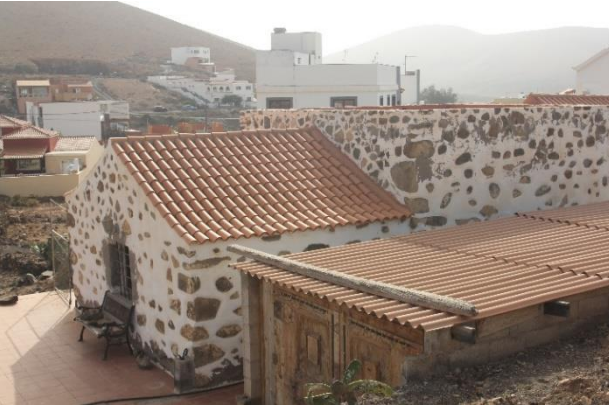
INFORMACIÓN FOTOGRÁFICA	REF. IFA-042
IMAGEN 3	IMAGEN 6

<b>ESTADO DE CONSERVACIÓN</b>	
Malo. Presenta graves modificaciones sustanciales en su tipología y morfología constructiva.	
<b>AFECCIONES</b>	
Existen circunstancias no acordes con la protección de los valores patrimoniales de la edificación. En especial puede señalarse: presencia de falso llagueado imitando cantería vista en los paramentos; y vallado perimetral de tipología no coincidente con los modelos constructivos tradicionales.

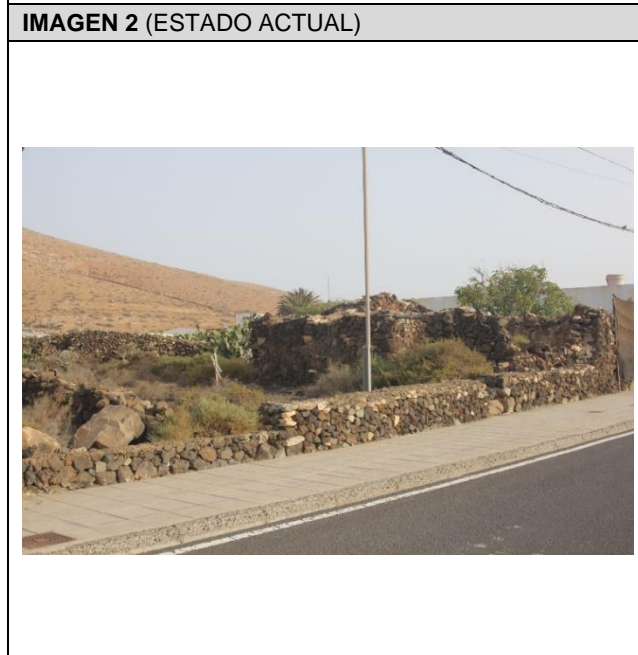
<b>ESTADO DE CONSERVACIÓN</b>	
Malo: Presenta graves patologías constructivas motivadas por el abandono que ponen en serio peligro su conservación	
<b>AFECCIONES</b>	
Existen circunstancias no acordes con la protección de los valores patrimoniales de la edificación. En especial puede señalarse: malas condiciones de seguridad, salubridad y ornato.

IFA 046	PÁJARA	El inmueble presenta deterioros muy graves en su fábrica, afectando de manera irrecuperable a la conservación de sus valores patrimoniales. Carece de elementos formales o constructivos singulares y no consta que posea algún valor o significado reseñable con respecto a la historia o etnografía local.
IFA 059	PÁJARA	El inmueble ha experimentado intervenciones y modificaciones sustanciales en su tipología y morfología constructiva característica que han desvirtuado de manera irrecuperable sus valores patrimoniales. Carece de elementos formales o constructivos singulares y no consta que posea algún valor o significado reseñable con respecto a la historia o etnografía local.
IFA 071	TOTO	Debido a las profundas modificaciones que ha experimentado su entorno inmediato el inmueble se encuentra descontextualizado de manera irreversible, tanto desde el punto de vista de su integración en el paisaje urbano característico como desde la puesta en valor y comprensión de su propia entidad arquitectónica. Asimismo, presenta deterioros muy graves en su fábrica y no consta que posea algún valor o significado reseñable con respecto a la historia o etnografía local.

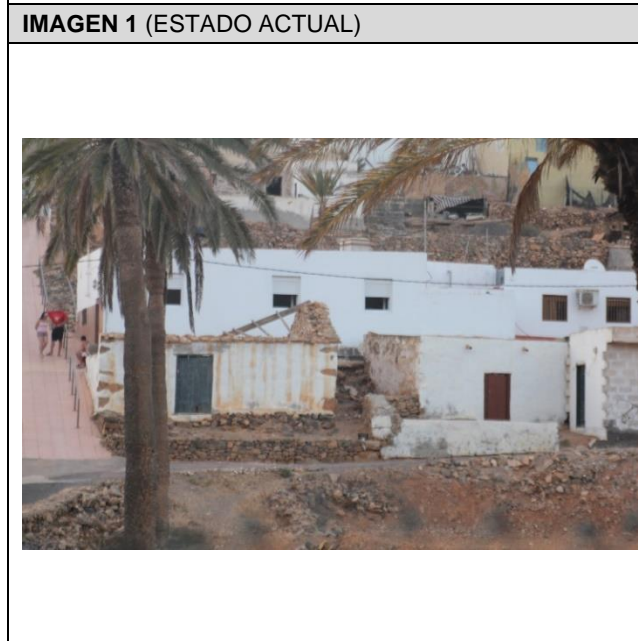
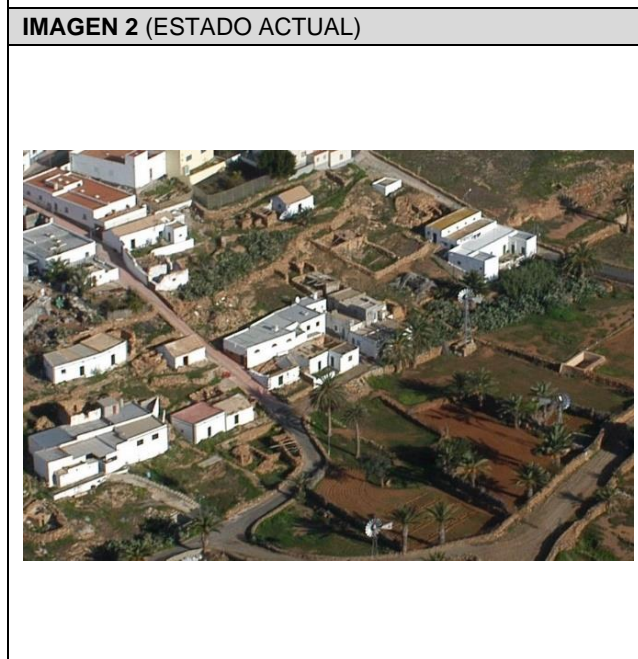
<b>ESTADO DE CONSERVACIÓN</b>	
Malo: Presenta intervenciones inadecuadas y graves patologías constructivas motivadas por el abandono que ponen en serio peligro su conservación.	
<b>AFECCIONES</b>	
Existen circunstancias no acordes con la protección de los valores patrimoniales de la edificación. En especial puede señalarse: malas condiciones de seguridad, salubridad y ornato.

IFA 072	TOTO	Debido a las profundas modificaciones que ha experimentado su entorno inmediato el inmueble se encuentra descontextualizado de manera irreversible, tanto desde el punto de vista de su integración en un paisaje urbano característico como desde la puesta en valor y comprensión de su propia entidad arquitectónica. Asimismo, presenta deterioros graves e intervenciones y modificaciones que han desvirtuado sustancialmente sus valores patrimoniales. No consta que posea algún valor o significado reseñable con respecto a la historia o etnografía local.
IFA 073	TOTO	El inmueble ha experimentado intervenciones y modificaciones sustanciales en su tipología y morfología constructiva característica que han desvirtuado de manera irrecuperable sus valores patrimoniales. Carece de elementos formales o constructivos singulares y no consta que posea algún valor o significado reseñable con respecto a la historia o etnografía local.

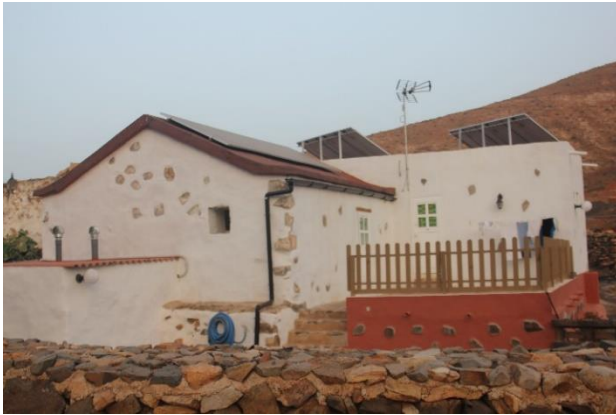
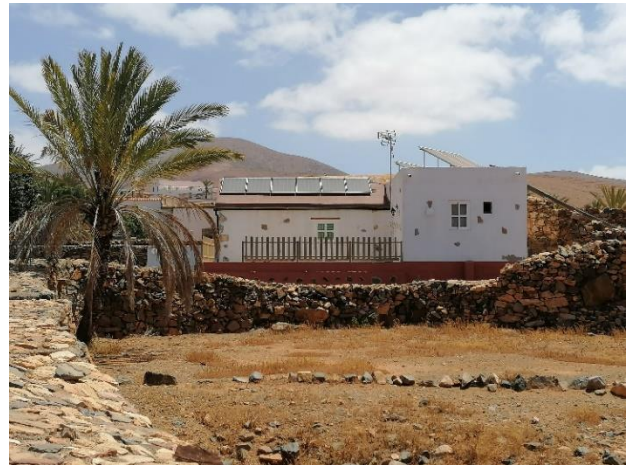
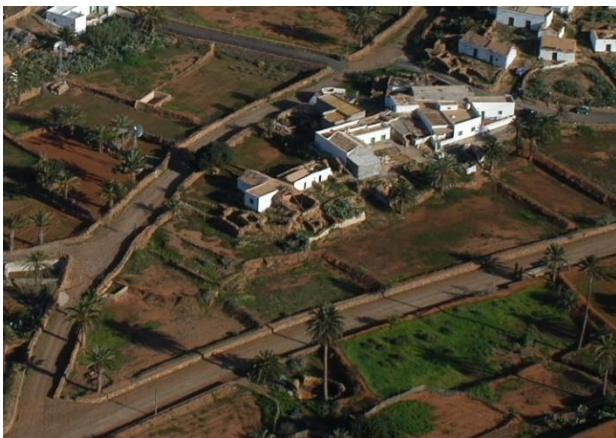
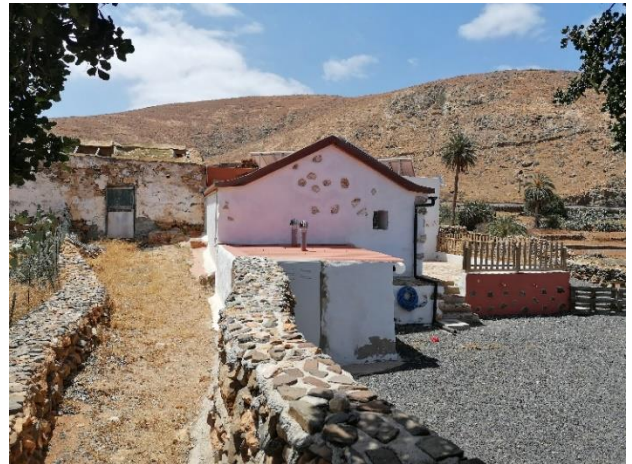
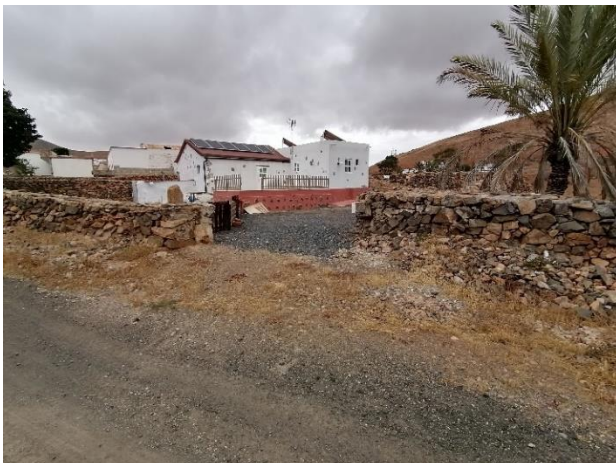
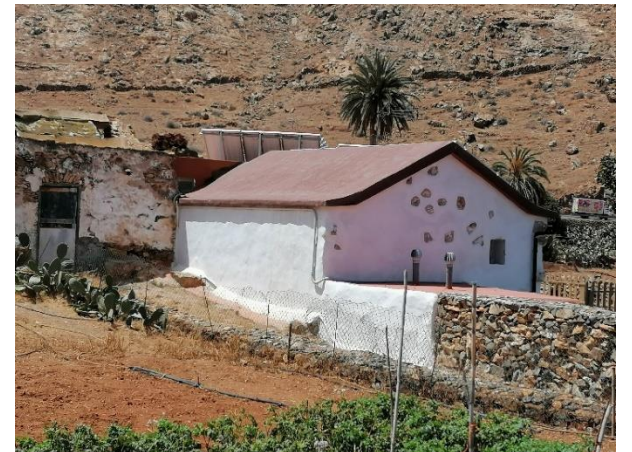
<b>ESTADO DE CONSERVACIÓN</b>	
Malo. El inmueble ha experimentado intervenciones recientes y modificaciones sustanciales en su tipología y morfología constructiva característica que han desvirtuado de manera irrecuperable sus valores patrimoniales.	
<b>AFECCIONES</b>	
Existen circunstancias no acordes con la protección de los valores patrimoniales de la edificación. En especial puede señalarse: actuaciones realizadas en cubierta, ampliaciones y cerramientos.

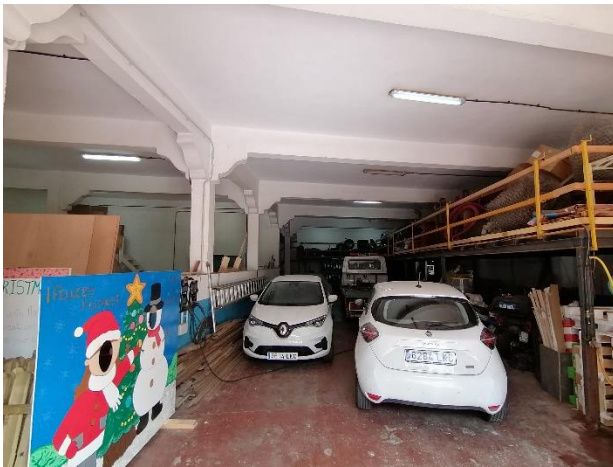
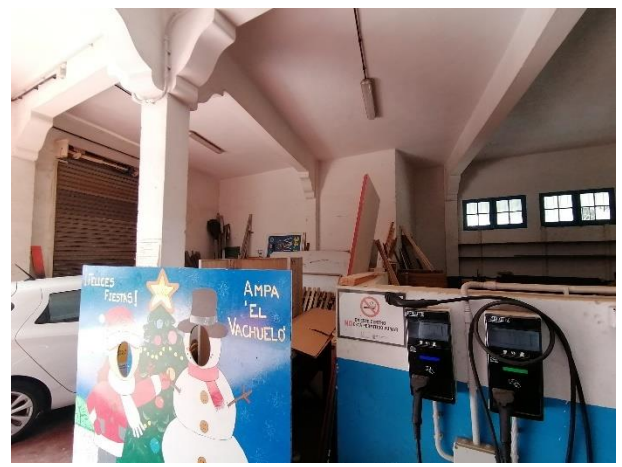
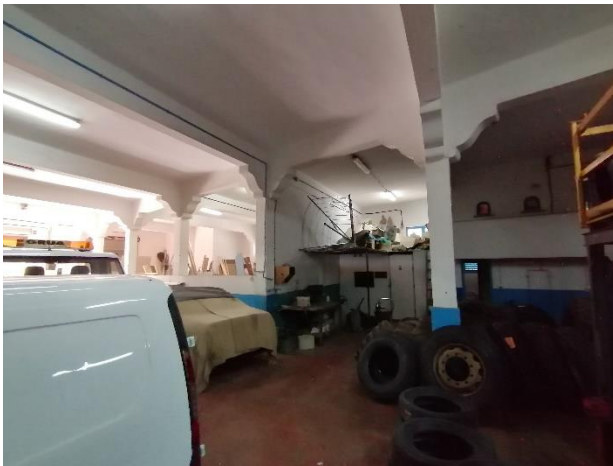
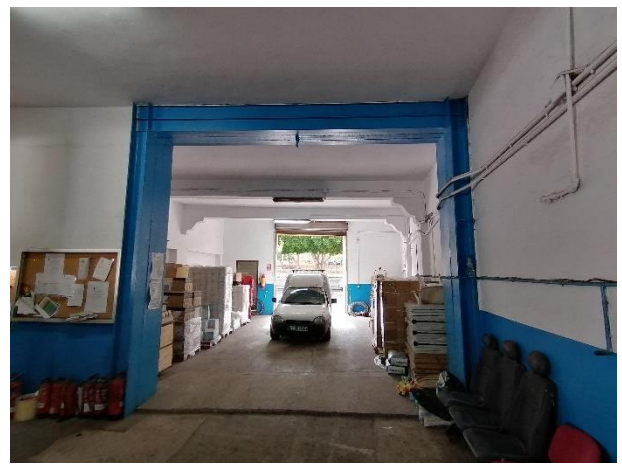
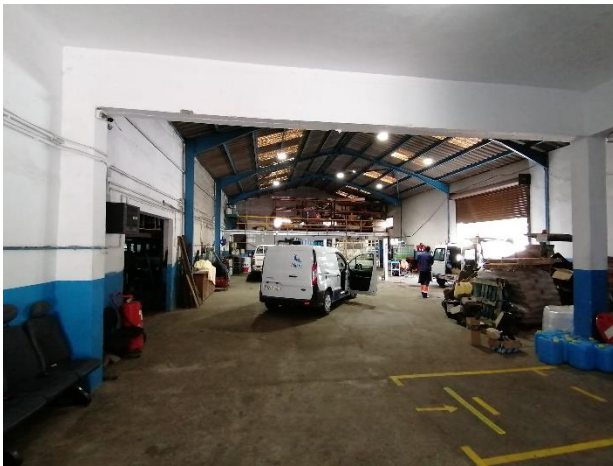
REF. **IND-067**

<b>TIPO BIEN: INDUSTRIAL</b>	<b>REF. IND-067</b>
<b>DATOS IDENTIFICATIVOS</b>	
<b>DENOMINACIÓN</b>	Almacén de Tomates
<b>LOCALIDAD</b>	Pájara
<b>DIRECCIÓN</b>	Calle Virgen de Regla, 6
<b>PROPIEDAD</b>	Ayuntamiento de Pájara
<b>REF. CATASTRAL</b>	7763003ES8376S0001ST
<b>COORDENADAS UTM</b>	X=587.544; Y=3.136.408
<b>COTA (m)</b>	199,77
<b>DATOS DESCRIPTIVOS</b>	
<b>SUP. DE PARCELA (m<sup>2</sup>)</b>	1.529
<b>SUP. OCUPADA (m<sup>2</sup>)</b>	1.146
<b>SUP. CONSTRUIDA (m<sup>2</sup>c)</b>	1.416
<b>CLASE DE SUELO</b>	Urbano
<b>CATEGORÍA DE SUELO</b>	Consolidado
<b>TIPOLOGÍA</b>	Edificación alineada 1p – 2p
<b>USO ACTUAL</b>	Almacén municipal
<b>RÉGIMEN ACTUAL</b>	
Incluido en el Inventario de Bienes Inmuebles: Carta Etnográfica con el código PAJALM01.	
<b>DESCRIPCIÓN</b>	
<p>Edificio de planta rectangular y dos alturas en su extremo W. Levantado mediante muros de carga y cubiertas planas exceptuando un amplio añadido cubierto a dos aguas mediante cerchas metálicas rematadas con planchas onduladas de fibrocemento. Las fachadas son planas y al viario principal se abren cinco accesos principales cerrados mediante puertas metálicas enrollables, mientras que en planta alta y hacia la calle secundaria se ubican varias líneas de ventanas cerradas mediante carpintería sencilla. El conjunto se remata decorativamente utilizando frontones partidos de volutas y voladillos de teja que en la esquina se desarrollan algo más incluyendo dos óculos. En la década de los cuarenta del siglo XX este inmueble alojó una empaquetadora y distribuidora de tomates propiedad de Agustín Peñate Ramírez, ubicándose en planta alta las oficinas y en la baja la maquinaria y almacenes. Actualmente es la sede de los talleres mecánicos municipales por lo que su interior ha sido significativamente reformado para adaptarlo a este destino.</p>

<b>VALORACIÓN</b>	
<b>CRITERIOS DE EXCLUSIÓN</b>	
<p>El inmueble se localiza dentro del ámbito de protección y muy cerca del Bien de Interés Cultural Iglesia de Nuestra Sra. de Regla, afectando negativamente por sus dimensiones y tipología a la percepción y protección de los valores patrimoniales que justifican dicha declaración como BIC.</p>	
<b>ESTADO DE CONSERVACIÓN</b>	
<p>Regular. El inmueble ha experimentado intervenciones recientes y modificaciones sustanciales en su morfología constructiva característica que han desvirtuado de manera significativa sus valores patrimoniales.</p>	
<b>AFECCIONES</b>	
<p>Ubicado dentro del ámbito de protección del Bien de Interés Cultural Iglesia de Nuestra Sra. de Regla. Decreto 30/1986, de 7 de febrero. Delimitado según Decreto 88/2006, de 27 de junio.</p>
