ANEXO II
CATÁLOGO DE PATRIMONIO
ARQUITECTÓNICO
MUNICIPAL
(INVENTARIO)

DILIGENCIA: Para hacer constar que el presente documento forma parte del expediente referente a las **NORMAS SUBSIDIARIAS DEL PLANEAMIENTO DEL MUNICIPIO DE FIRGAS**, aprobadas provisionalmente, en la parte concerniente al Suelo Apto para Urbanizar y Suelo Rústico, mediante acuerdo adoptado por el Pleno del Ayuntamiento de Firgas, en la sesión celebrada el día 9 de Agosto del año 2000 y, posteriormente, una vez corregidas las determinaciones exigidas por la Comisión de Ordenación del Territorio y Medio Ambiente de Canarias, nuevamente, el Pleno del Ayuntamiento les otorgó su aprobación, en la sesión celebrada el día 28 de Marzo del año 2001.

Catálogo Municipal del Patrimonio Arquitectónico. Normas Subsidiarias de Firgas

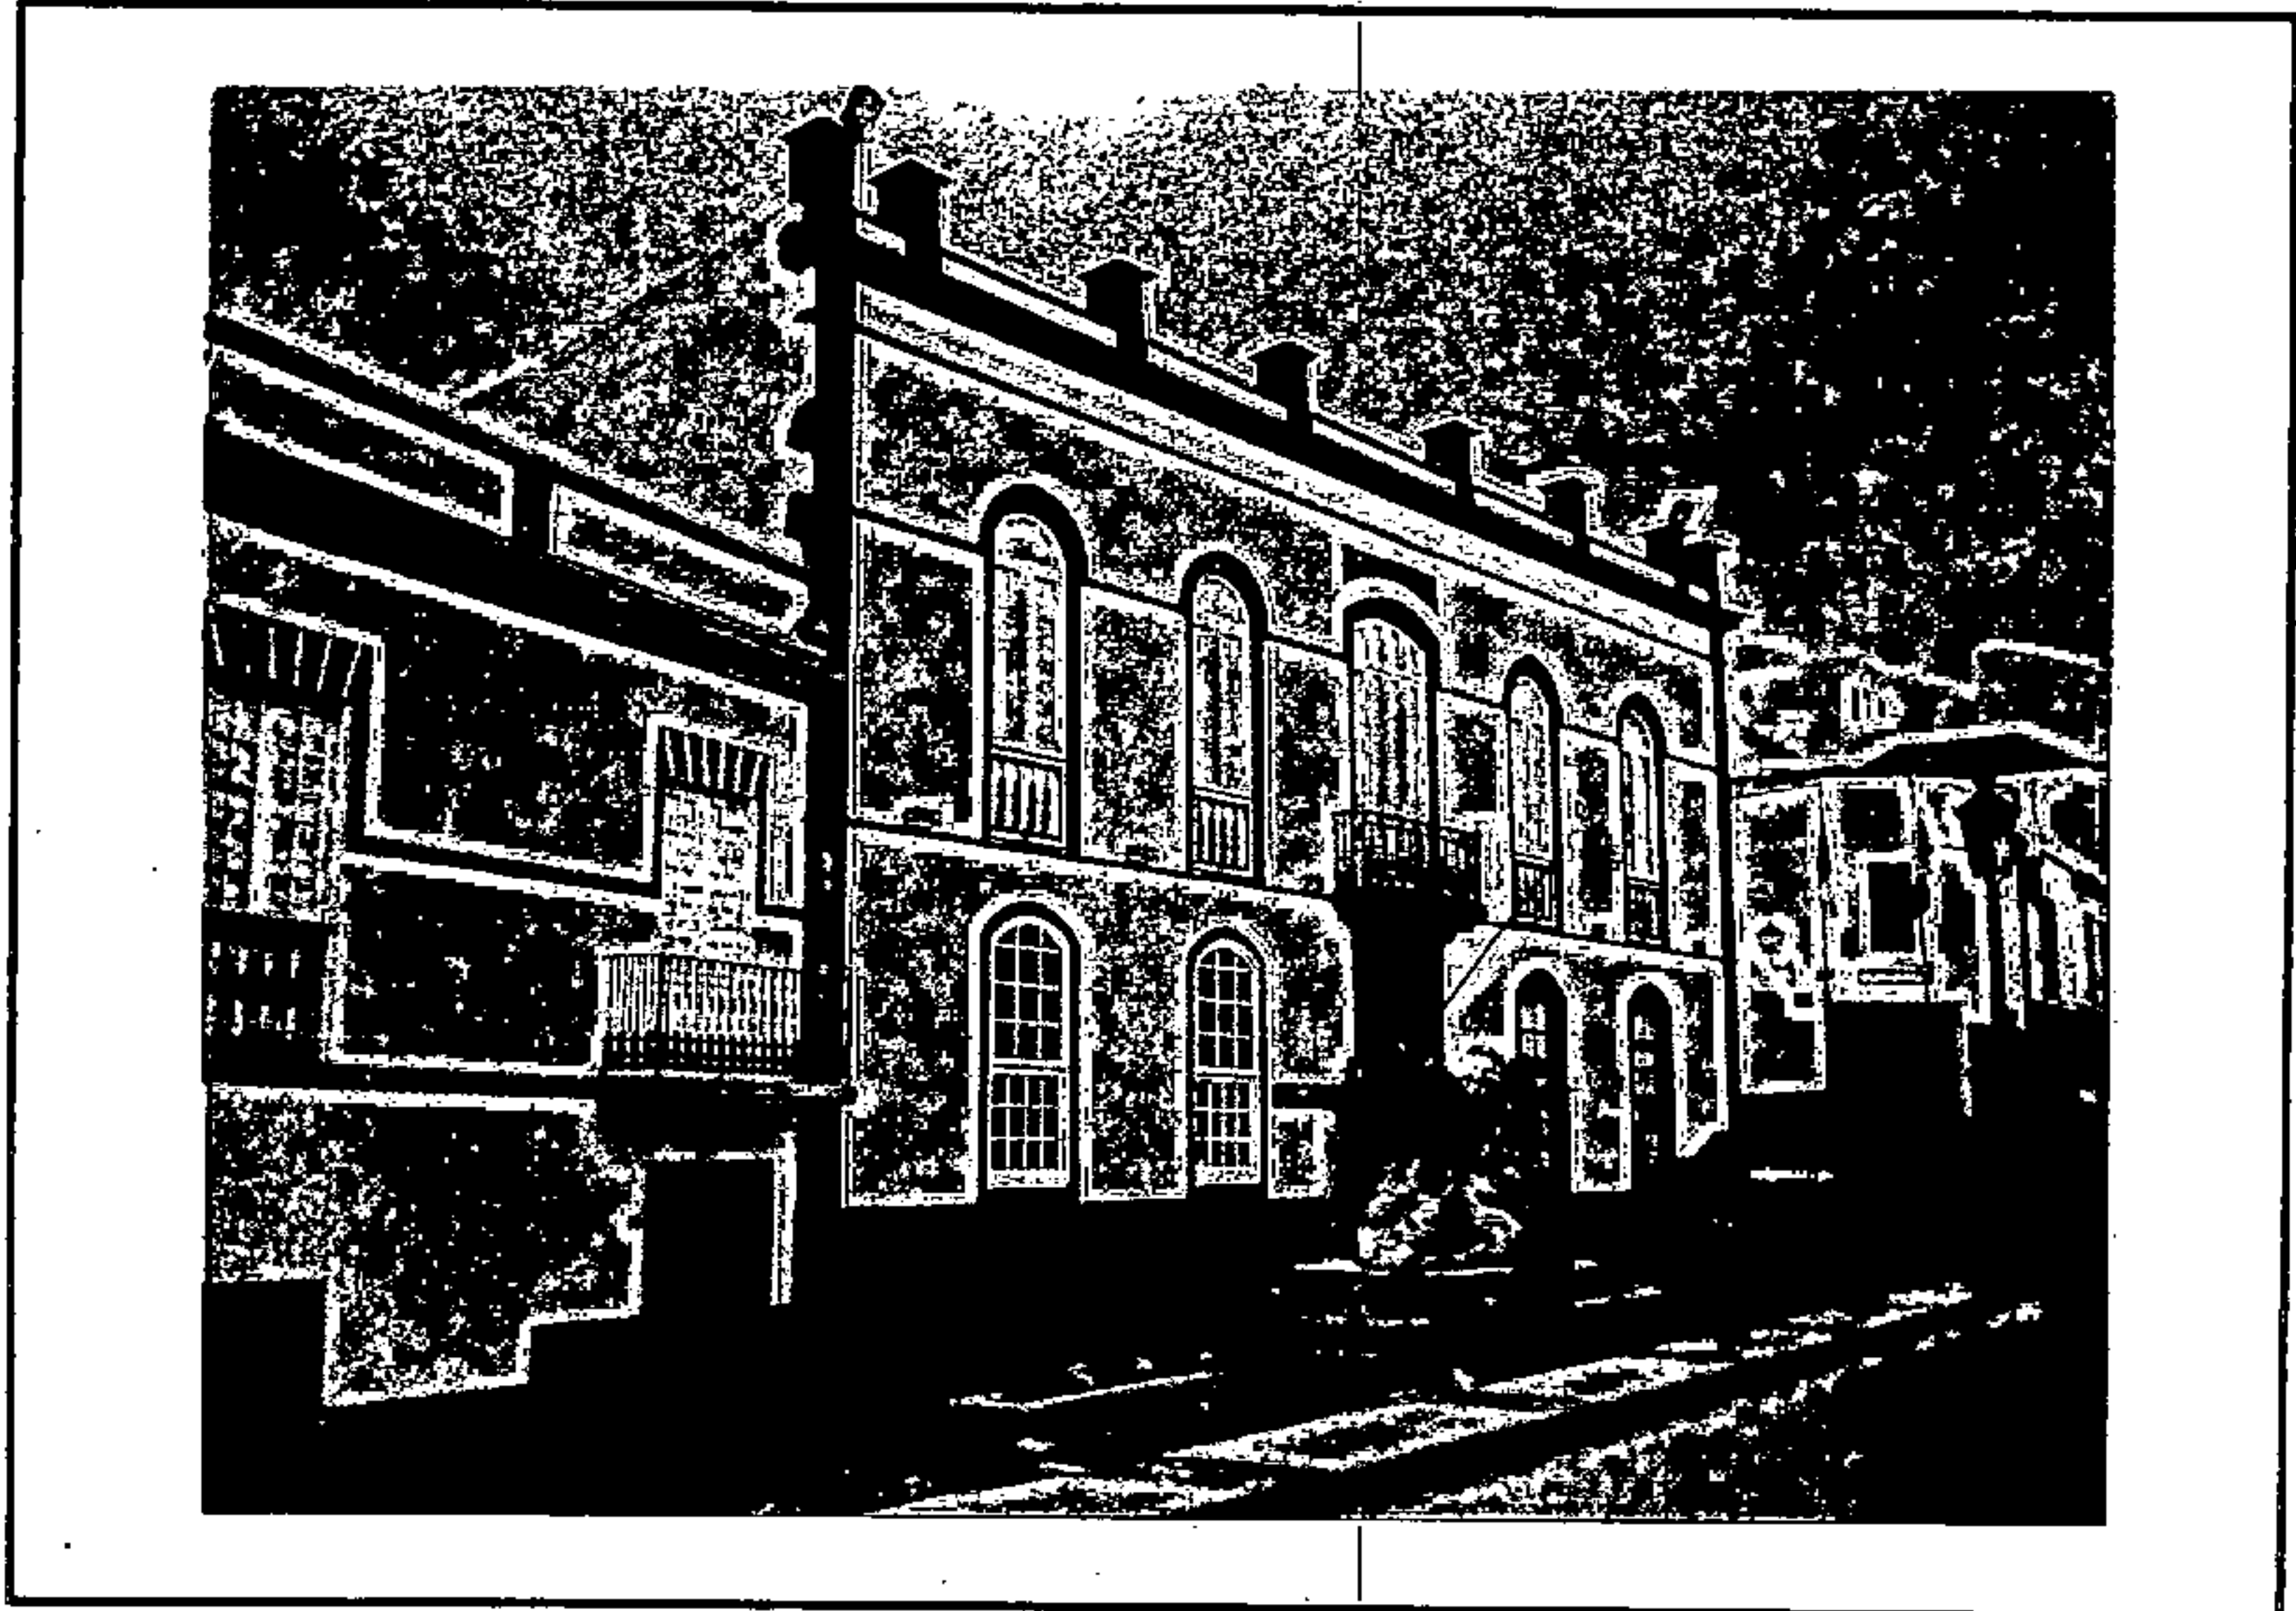
DIRECCIÓN: León y castillo Nº 3

ALTURA DE LA EDIFICACIÓN: Dos plantas.

TIPO EDIFICATORIO: Tradicional urbano entremedianeras.

FACHADA-ESTILO: Neoclásico, balcón sencillo en hierro forjado, carpintería de madera barnizada y pintada en color blanco, revestimientos y decoración en piedra de cantería de Arucas.

ESTADO DE LA EDIFICACION: Excelente estado de conservación. Reformada.

GRADO DE PROTECCION: Parcial Fachada

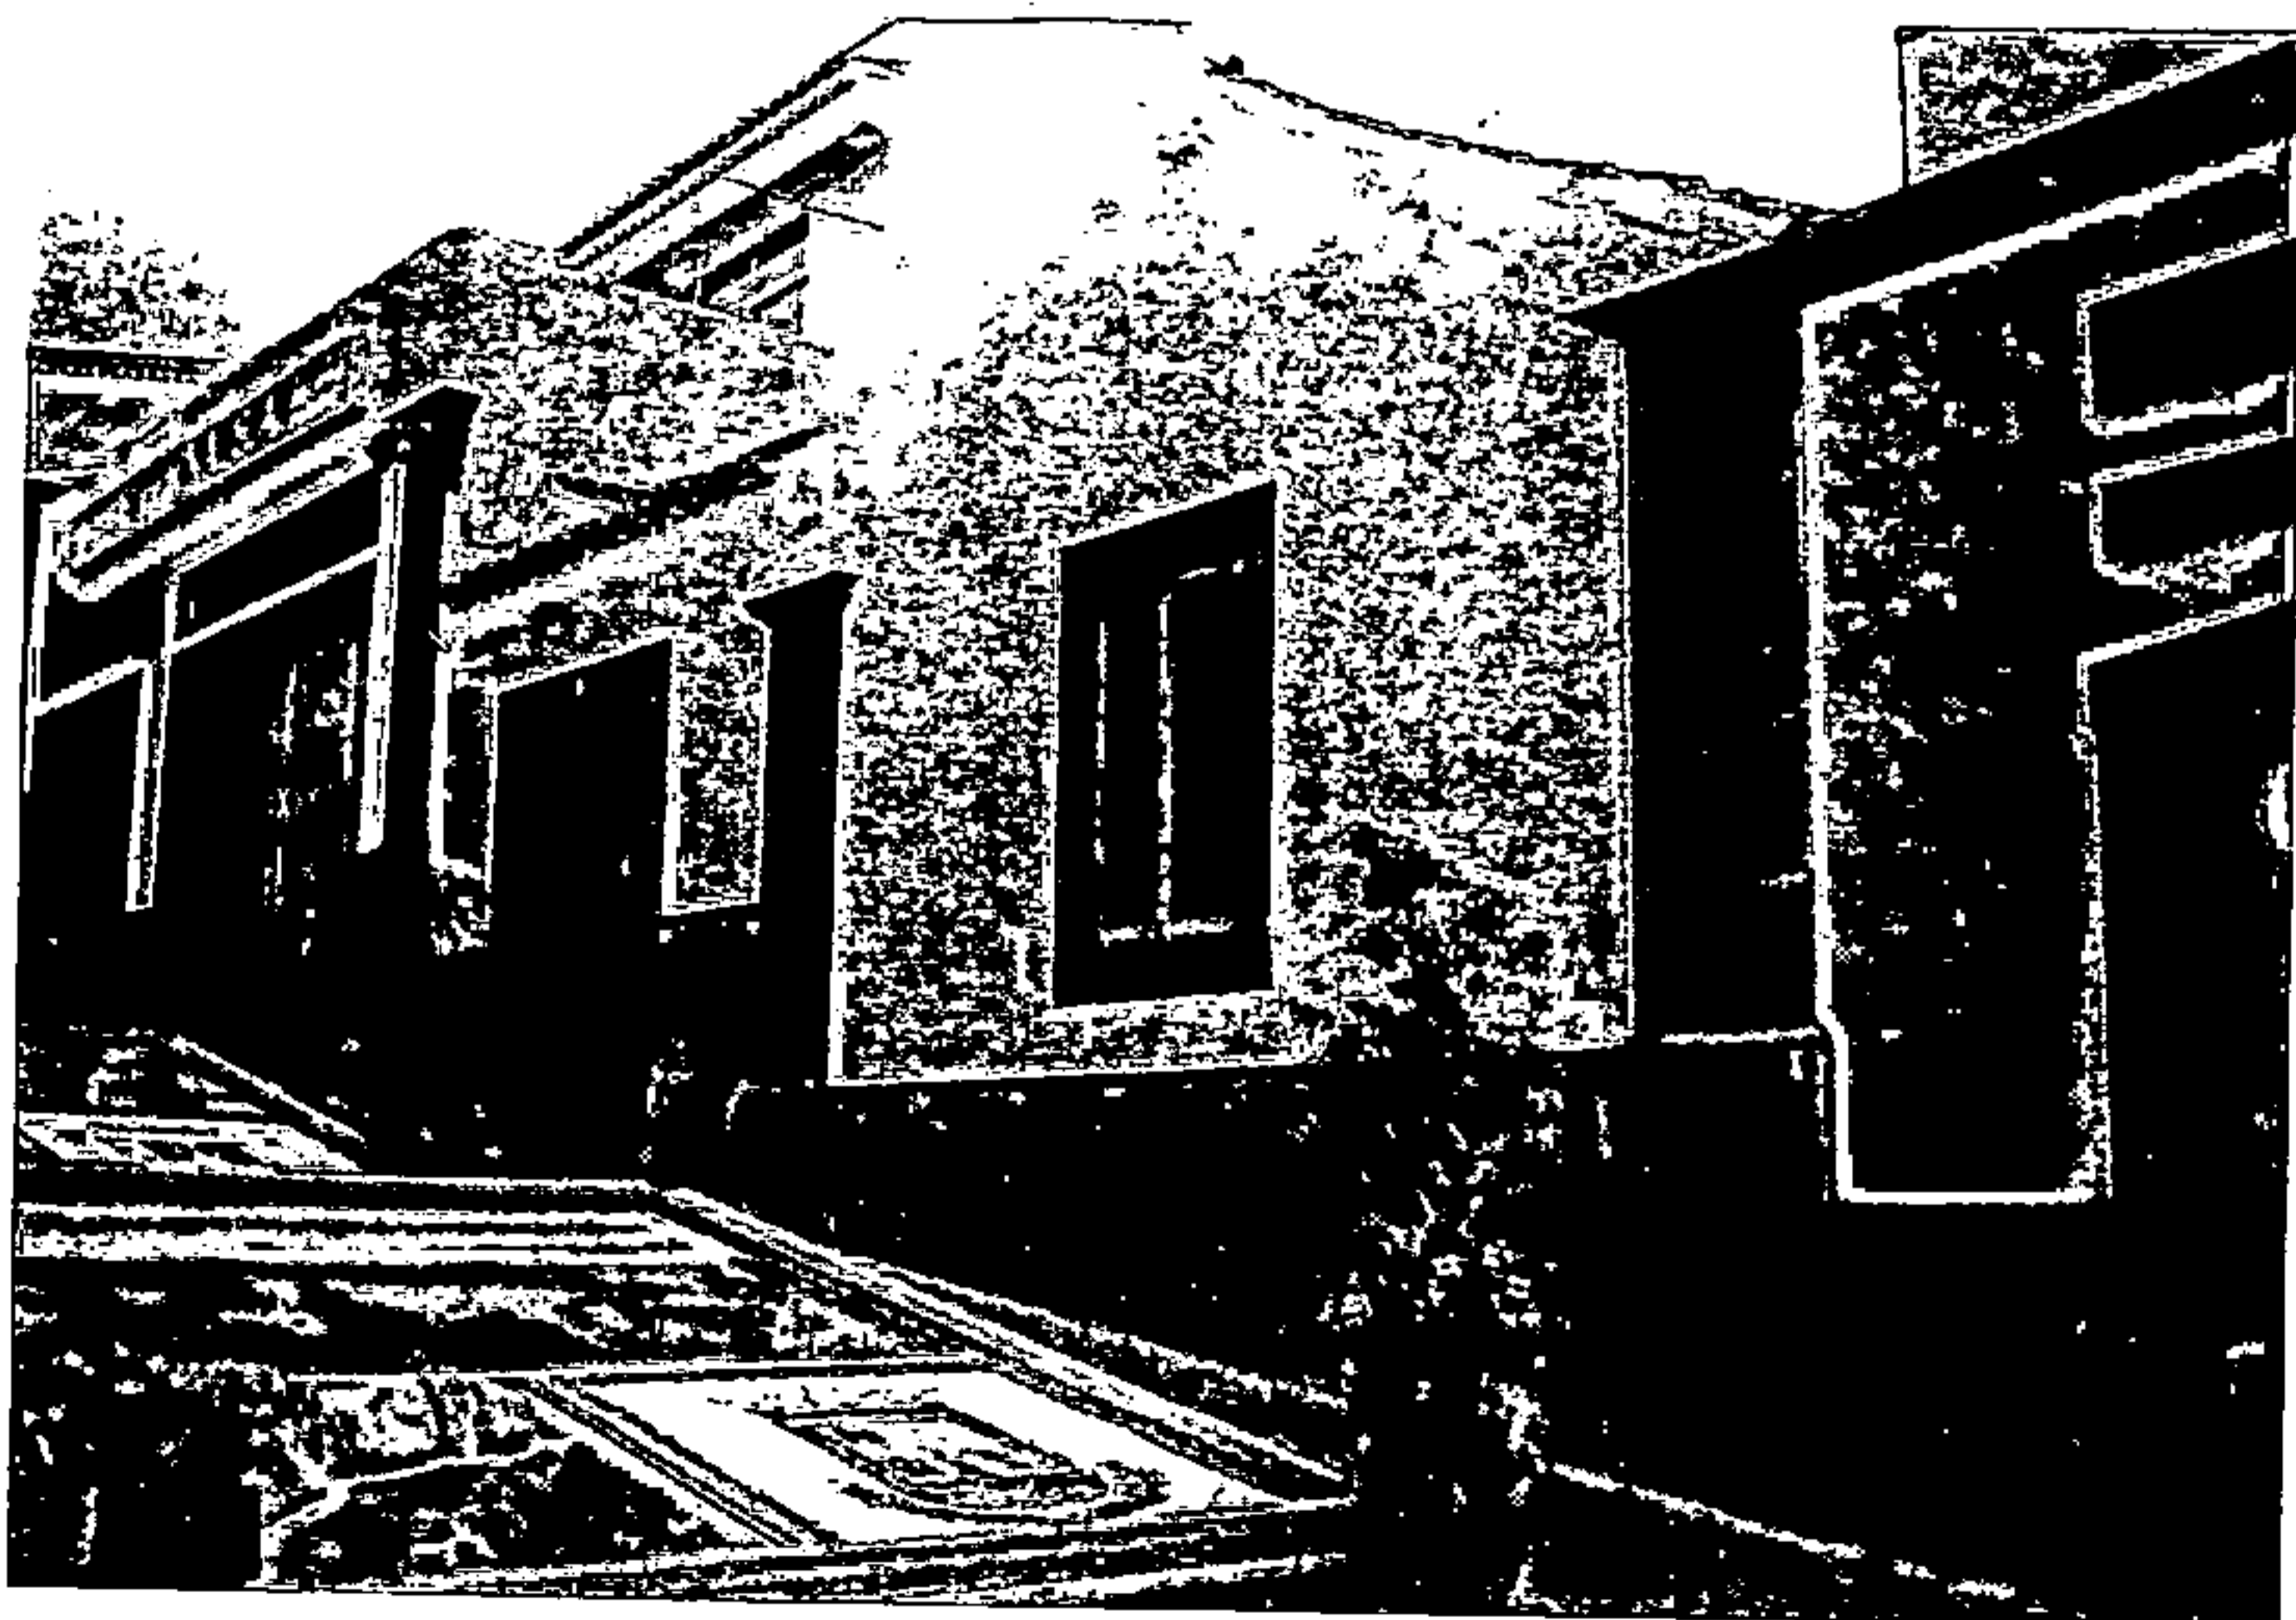
12

DIRECCIÓN: León y castillo N° 6

ALTURA DE LA EDIFICACIÓN: Una planta.

TIPO EDIFICATORIO: Tradicional urbano entremedianeras.

FACHADA-ESTILO: N°4 Enmarcado de piedra de cantería en huecos de puertas y ventanas, carpintería barnizada, acabado pintado en color blanco. N°6 revestimiento de piedra de cantería, carpintería de madera y cubierta de tejas a dos aguas.

ESTADO DE LA EDIFICACION: Estado de conservación bueno.

GRADO DE PROTECCION: Ambiental

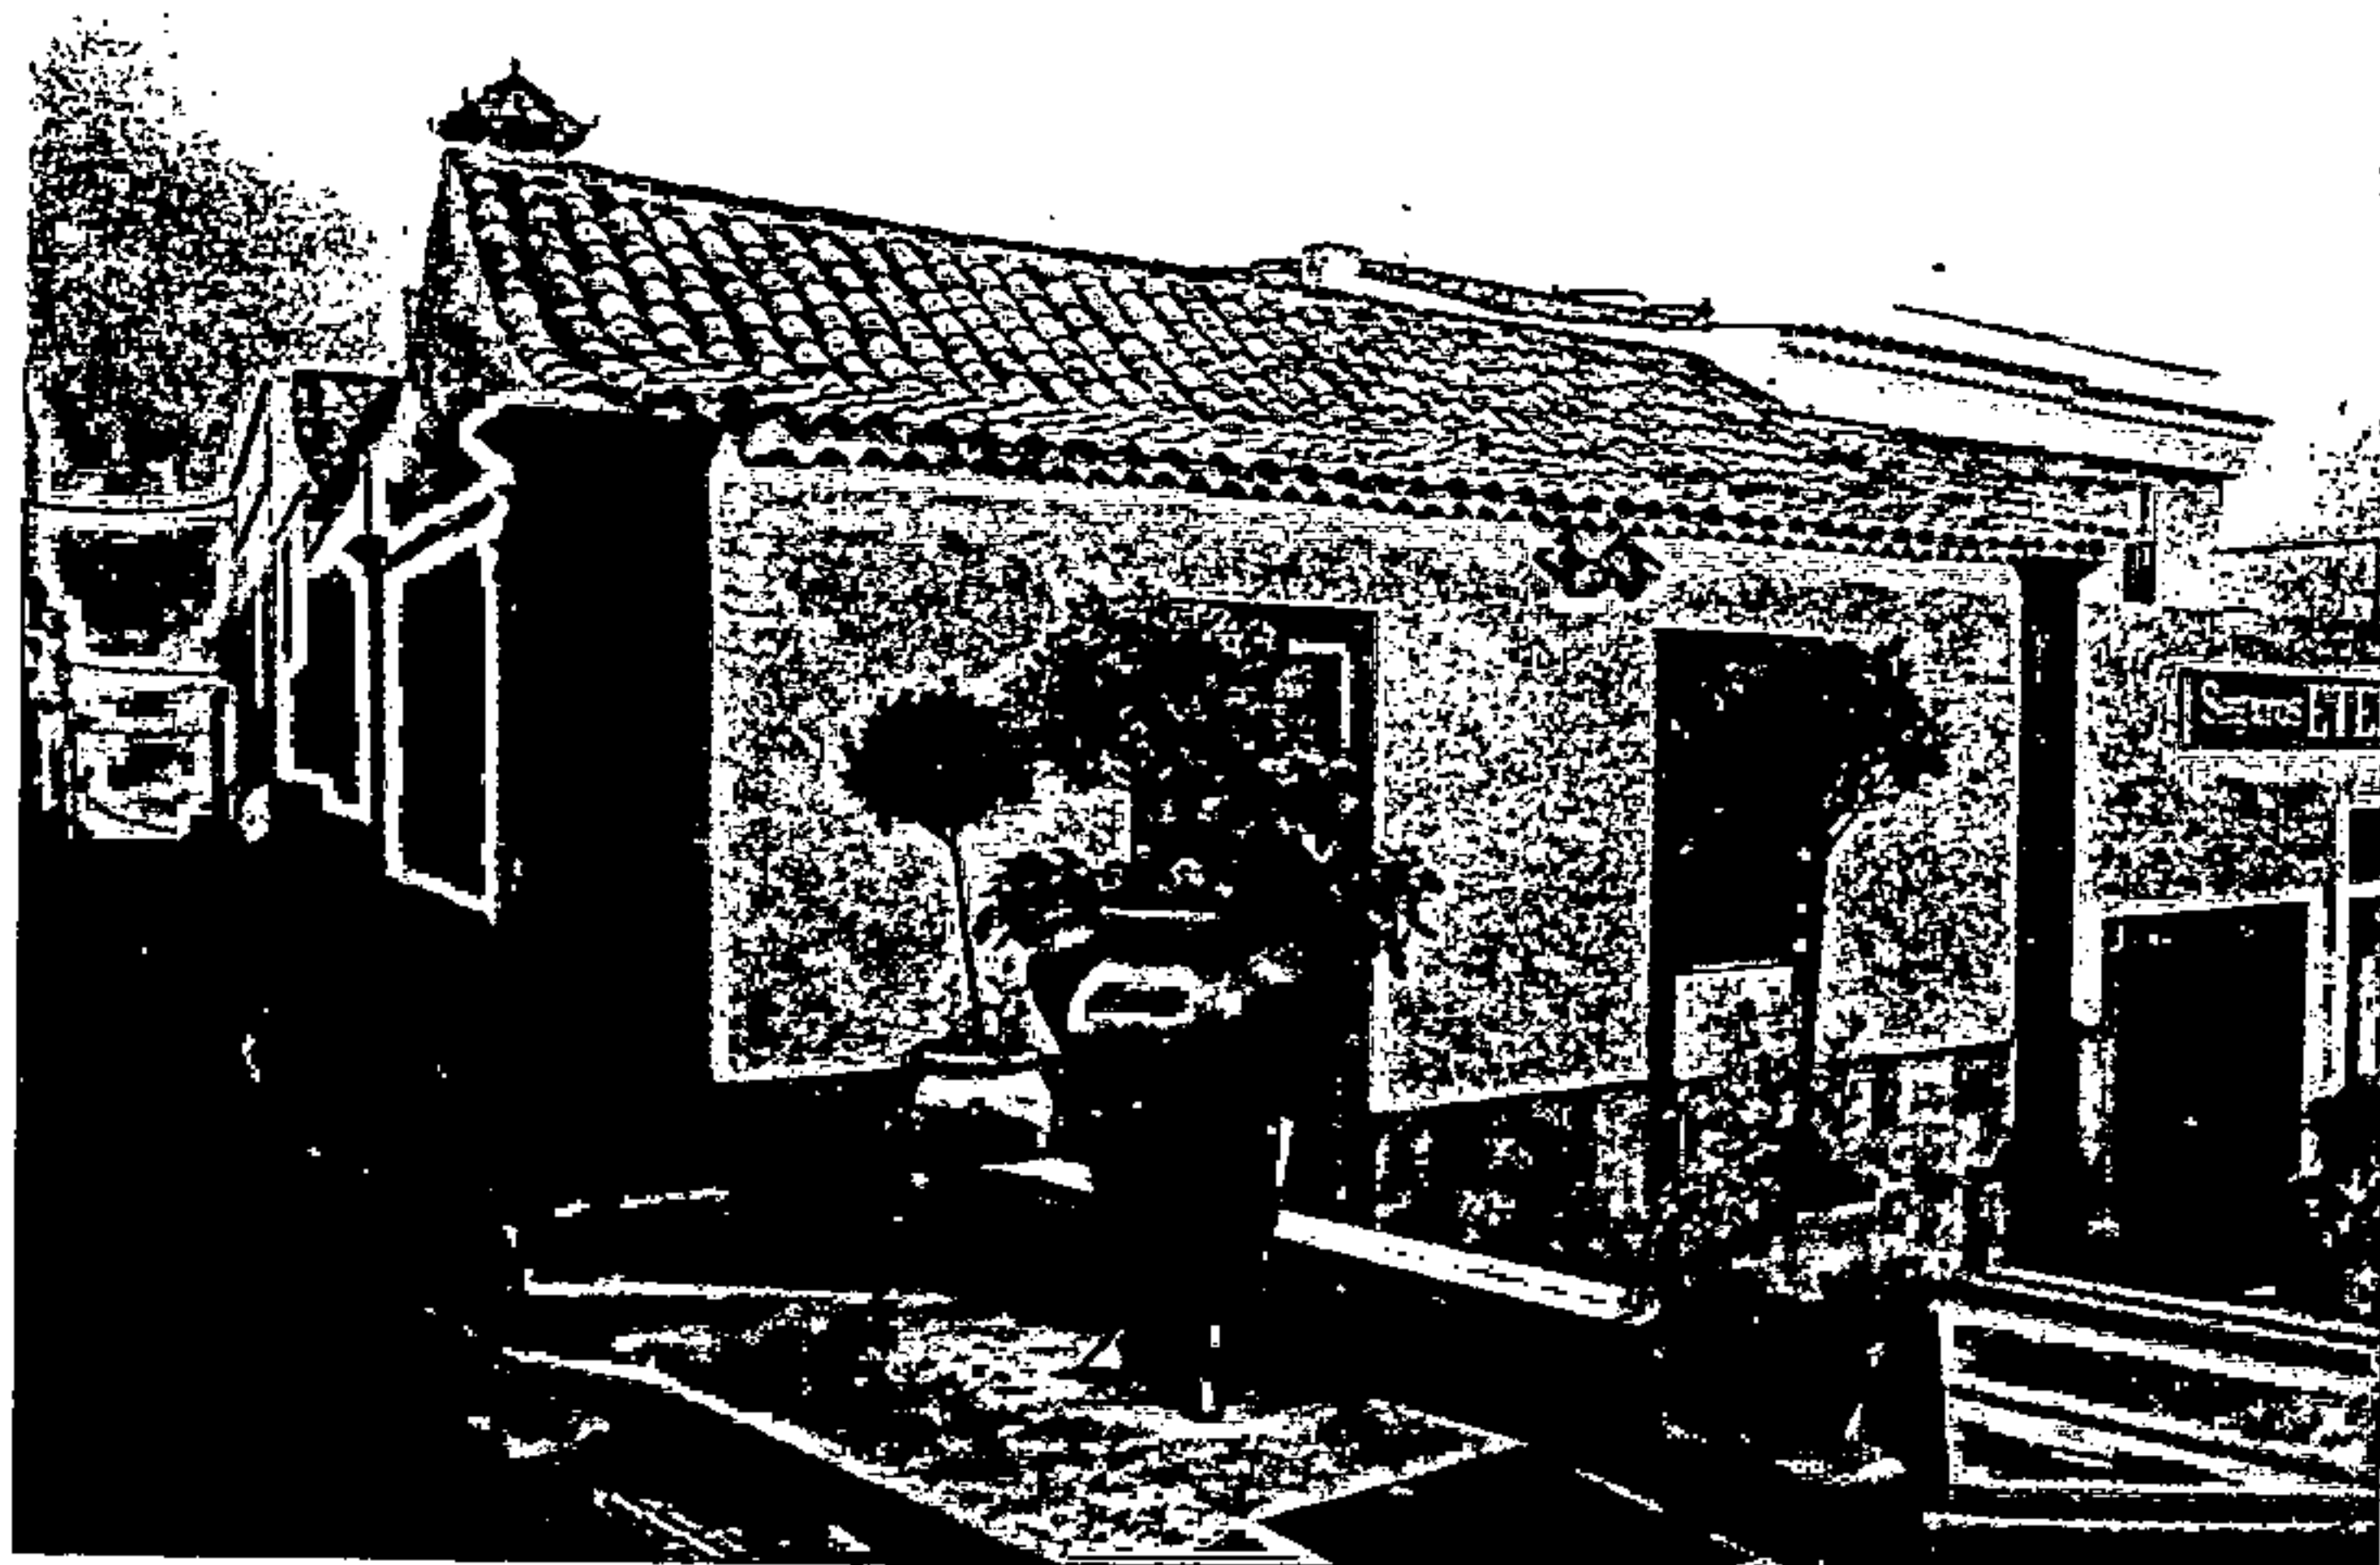
13

DIRECCIÓN: León y castillo Nº 8

ALTURA DE LA EDIFICACIÓN: Una planta.

TIPO EDIFICATORIO: Tradicional urbano entremedianeras.

FACHADA-ESTILO: Enmarcado de piedra de cantería en huecos de puertas y ventanas los zócalos y esquinas de la edificación revestidos de piedra de cantería, carpintería pintada en color verde, cubierta de tejas a dos aguas. La edificación interior tiene el patio tipo canario centrado y sus habitaciones entorno a este.

ESTADO DE LA EDIFICACION: Estado de conservación bueno.

GRADO DE PROTECCION: Integral

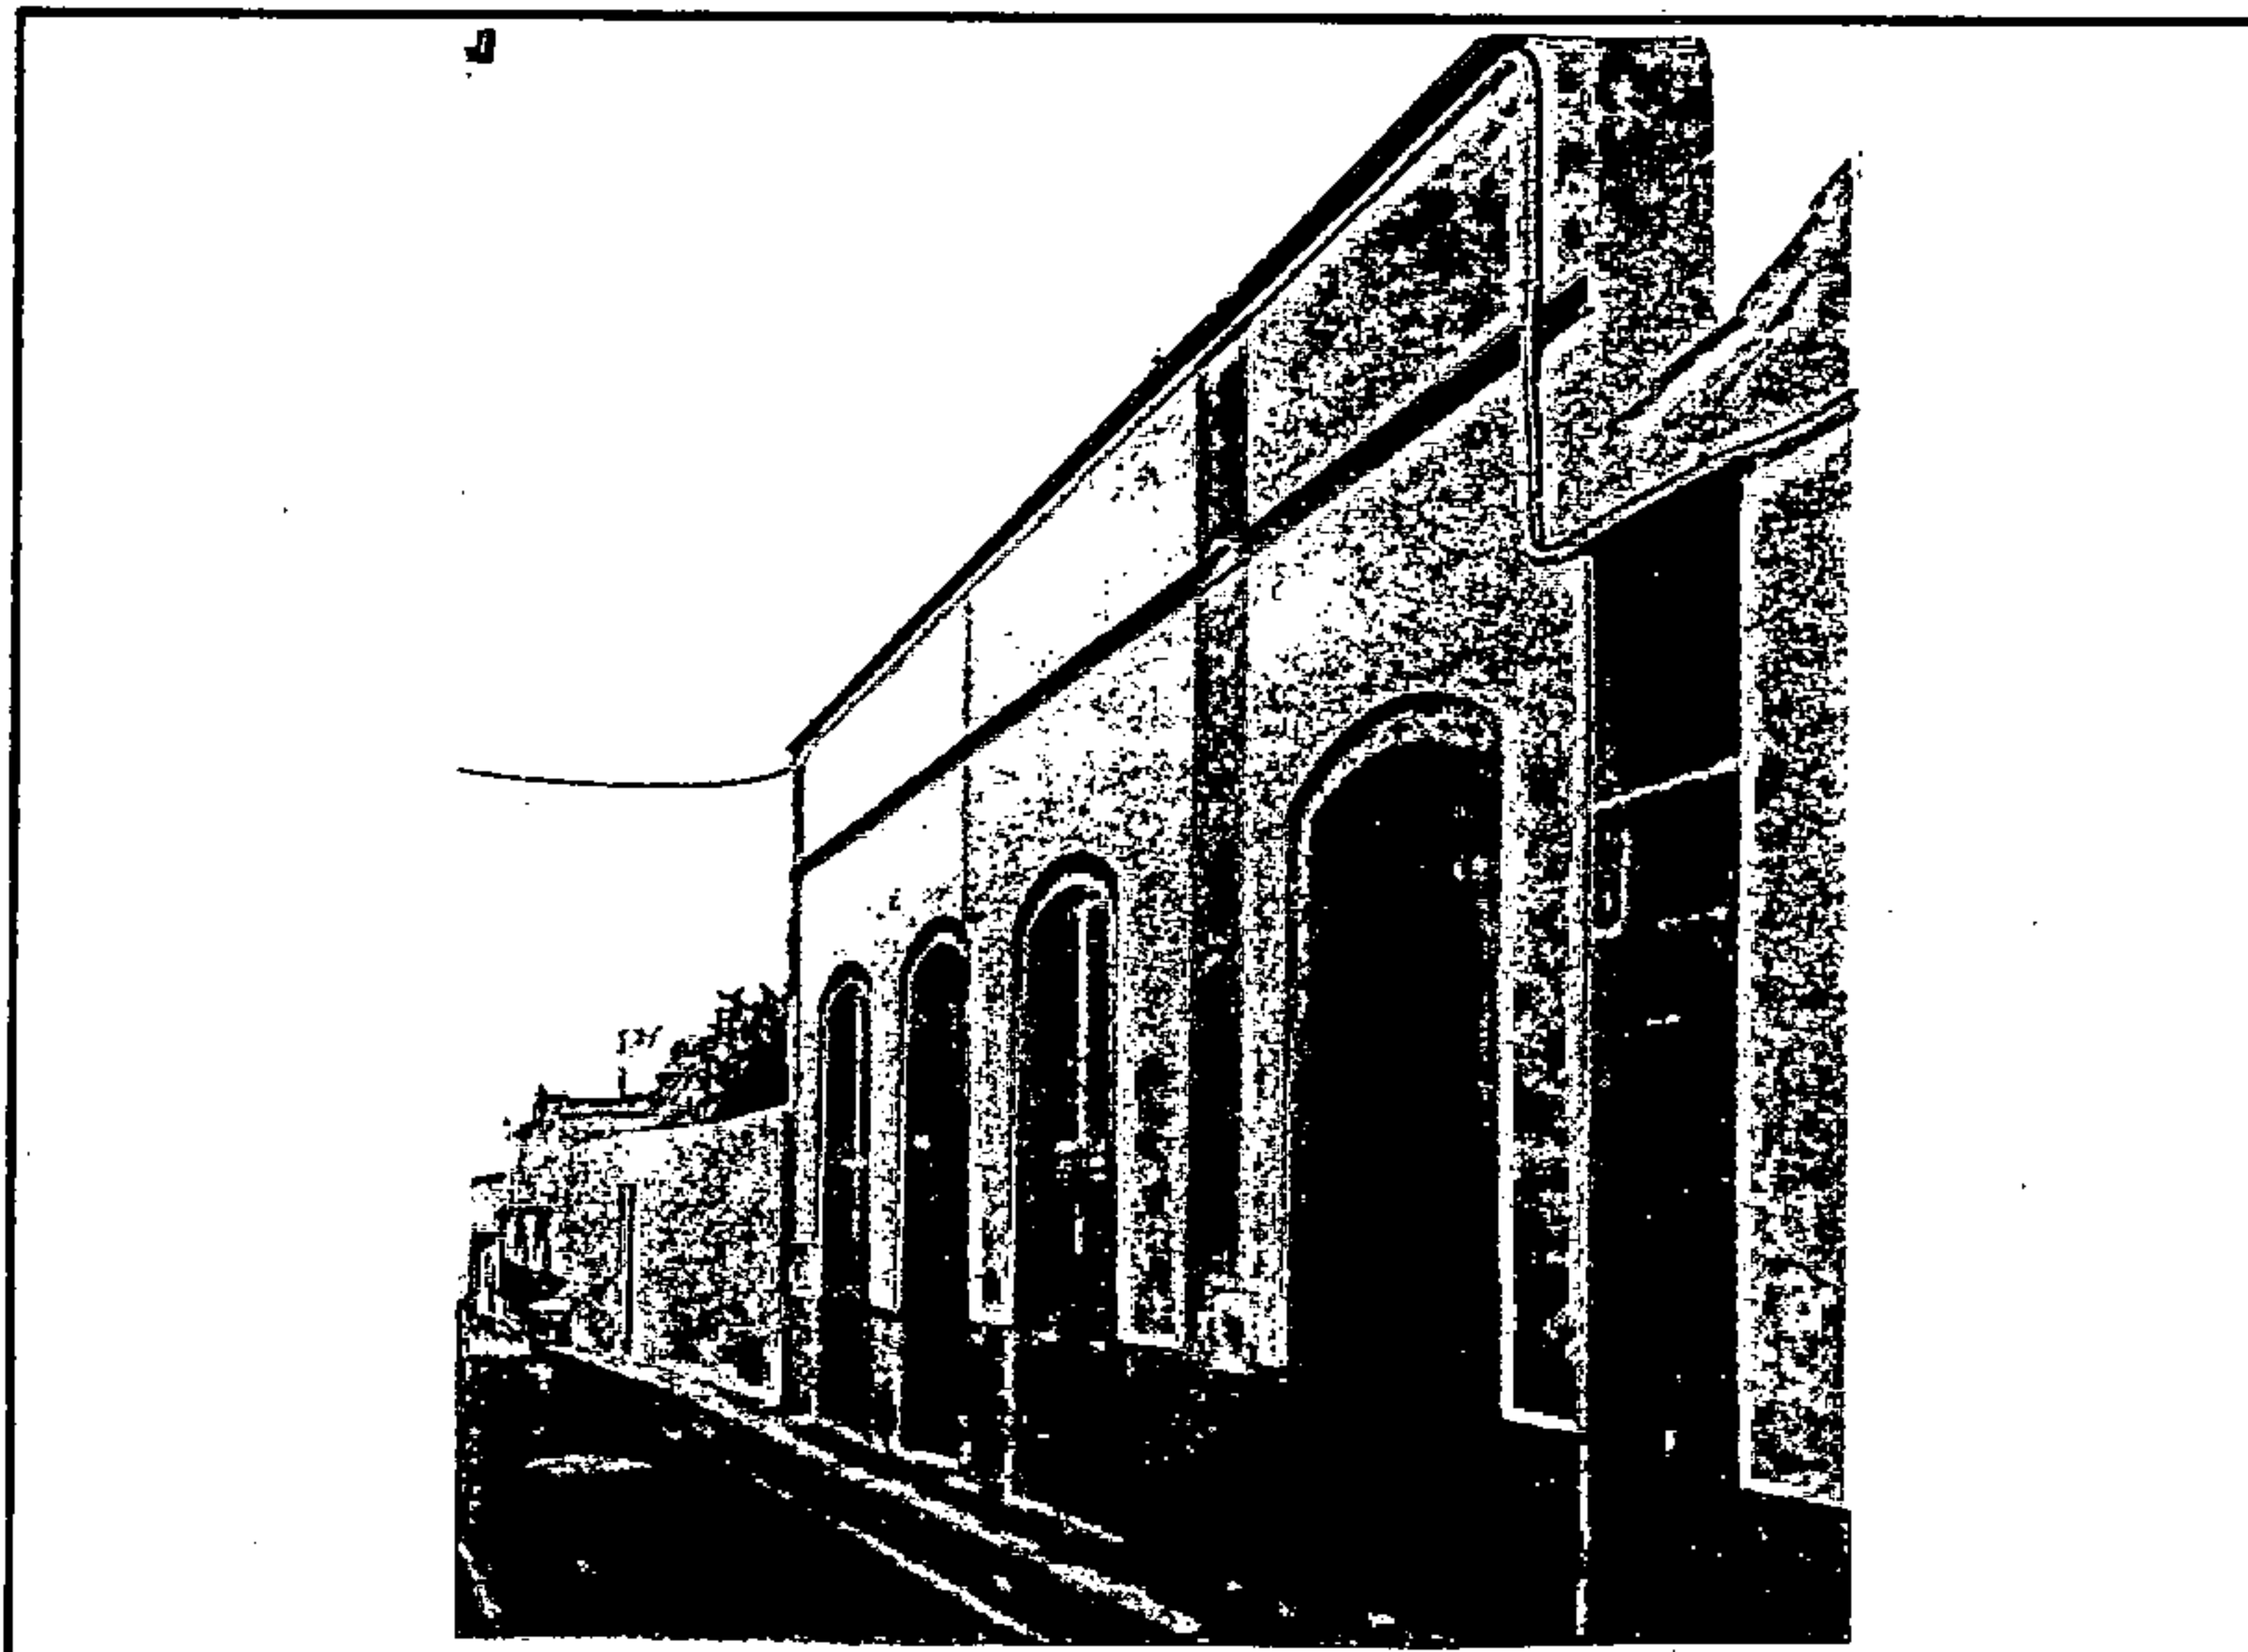
14

DIRECCIÓN: Primo de Rivera Nº2

ALTURA DE LA EDIFICACIÓN: Una planta.

TIPO EDIFICATORIO: Tradicional urbano entremedianeras.

FACHADA-ESTILO: Enmarcado de piedra de cantería en puertas y ventanas, paramento liso, carpintería de madera pintada en color marrón, cubierta plana con una cornisa de piedra de cantería.

ESTADO DE LA EDIFICACION: Estado de conservación regular.

GRADO DE PROTECCION: Parcial
Fachada

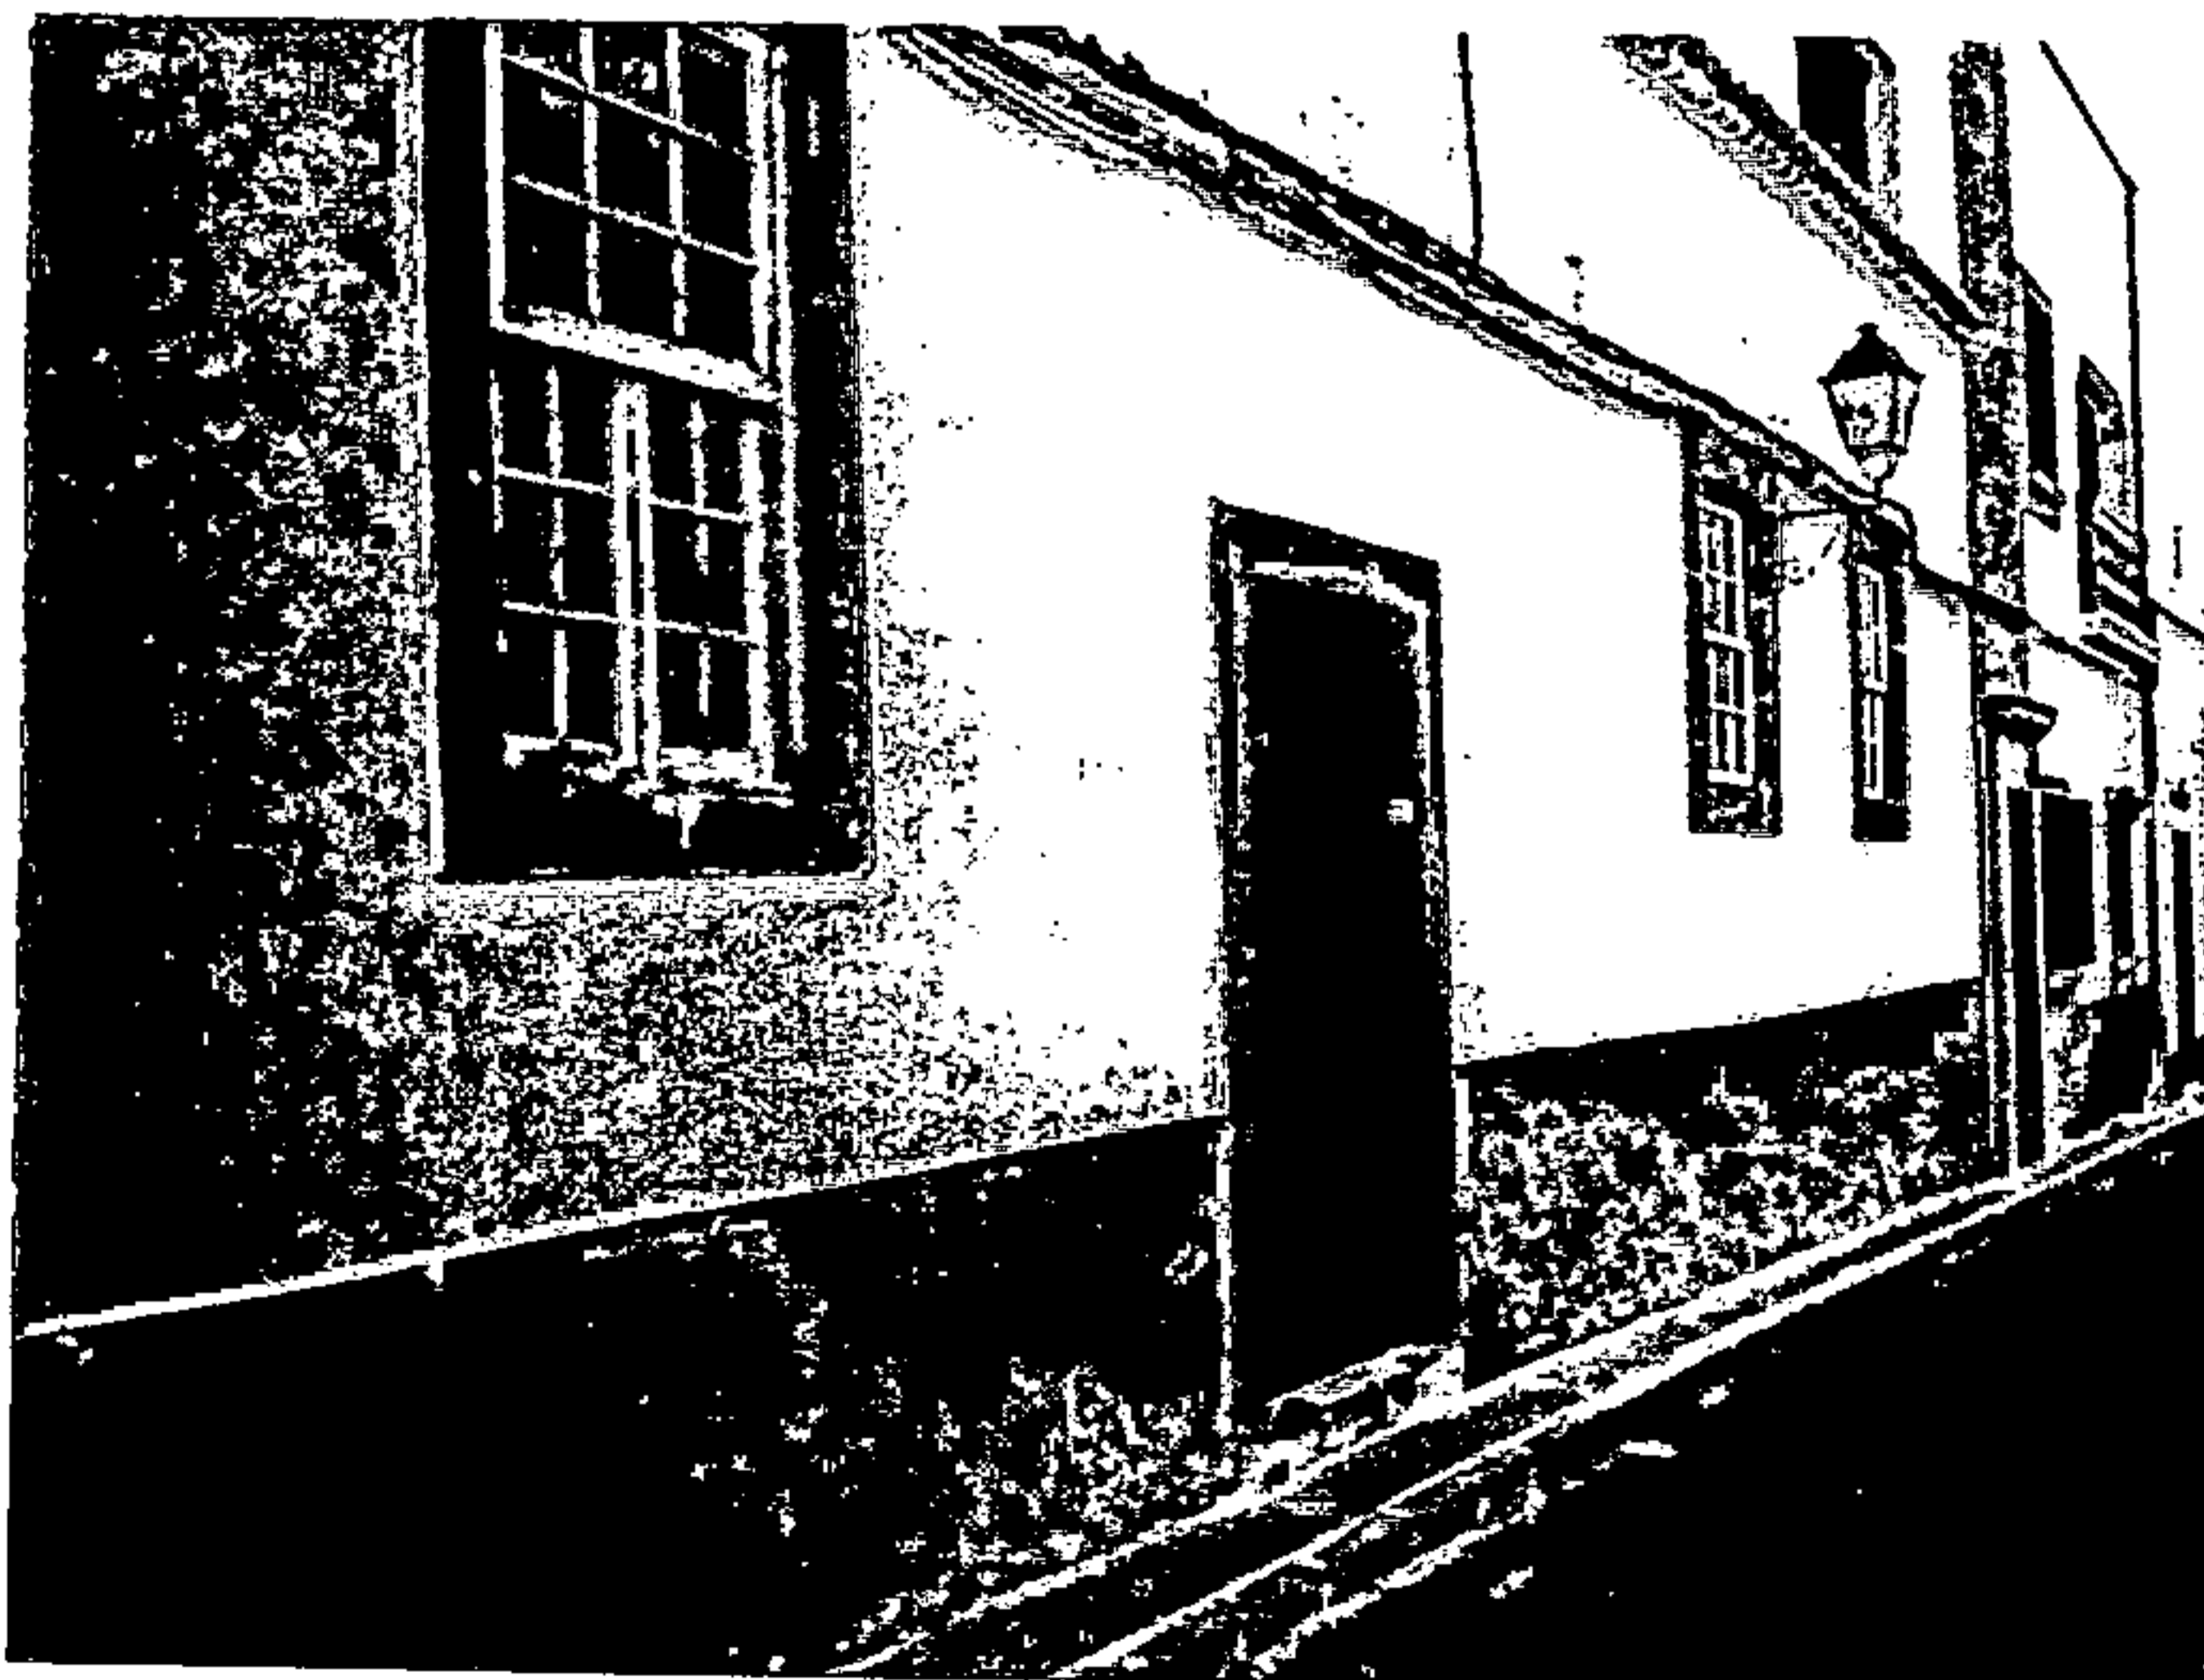
15

DIRECCIÓN: Primo de Rivera Nº9

ALTURA DE LA EDIFICACIÓN: Una planta.

TIPO EDIFICATORIO: Tradicional urbano entremedianeras.

FACHADA-ESTILO: Paramento liso, huecos con Dintel de piedra. Adornos de teja en fachada. Zócalos enfoscados a la tirolesa pintados en color gris.

ESTADO DE LA EDIFICACION: Estado de conservación regular.

GRADO DE PROTECCION: Parcial
Fachada

Modernización de instalaciones, reestructuración, ampliación, consolidación y mantenimiento.
