ANEXO II
CATÁLOGO DE PATRIMONIO
ARQUITECTÓNICO
MUNICIPAL
(INVENTARIO)

DILIGENCIA: Para hacer constar que el presente documento forma parte del expediente referente a las **NORMAS SUBSIDIARIAS DEL PLANEAMIENTO DEL MUNICIPIO DE FIRGAS**, aprobadas provisionalmente, en la parte concerniente al Suelo Apto para Urbanizar y Suelo Rústico, mediante acuerdo adoptado por el Pleno del Ayuntamiento de Firgas, en la sesión celebrada el día 9 de Agosto del año 2000 y, posteriormente, una vez corregidas las determinaciones exigidas por la Comisión de Ordenación del Territorio y Medio Ambiente de Canarias, nuevamente, el Pleno del Ayuntamiento les otorgó su aprobación, en la sesión celebrada el día 28 de Marzo del año 2001.

Catálogo Municipal del Patrimonio Arquitectónico. Normas Subsidiarias de Firgas

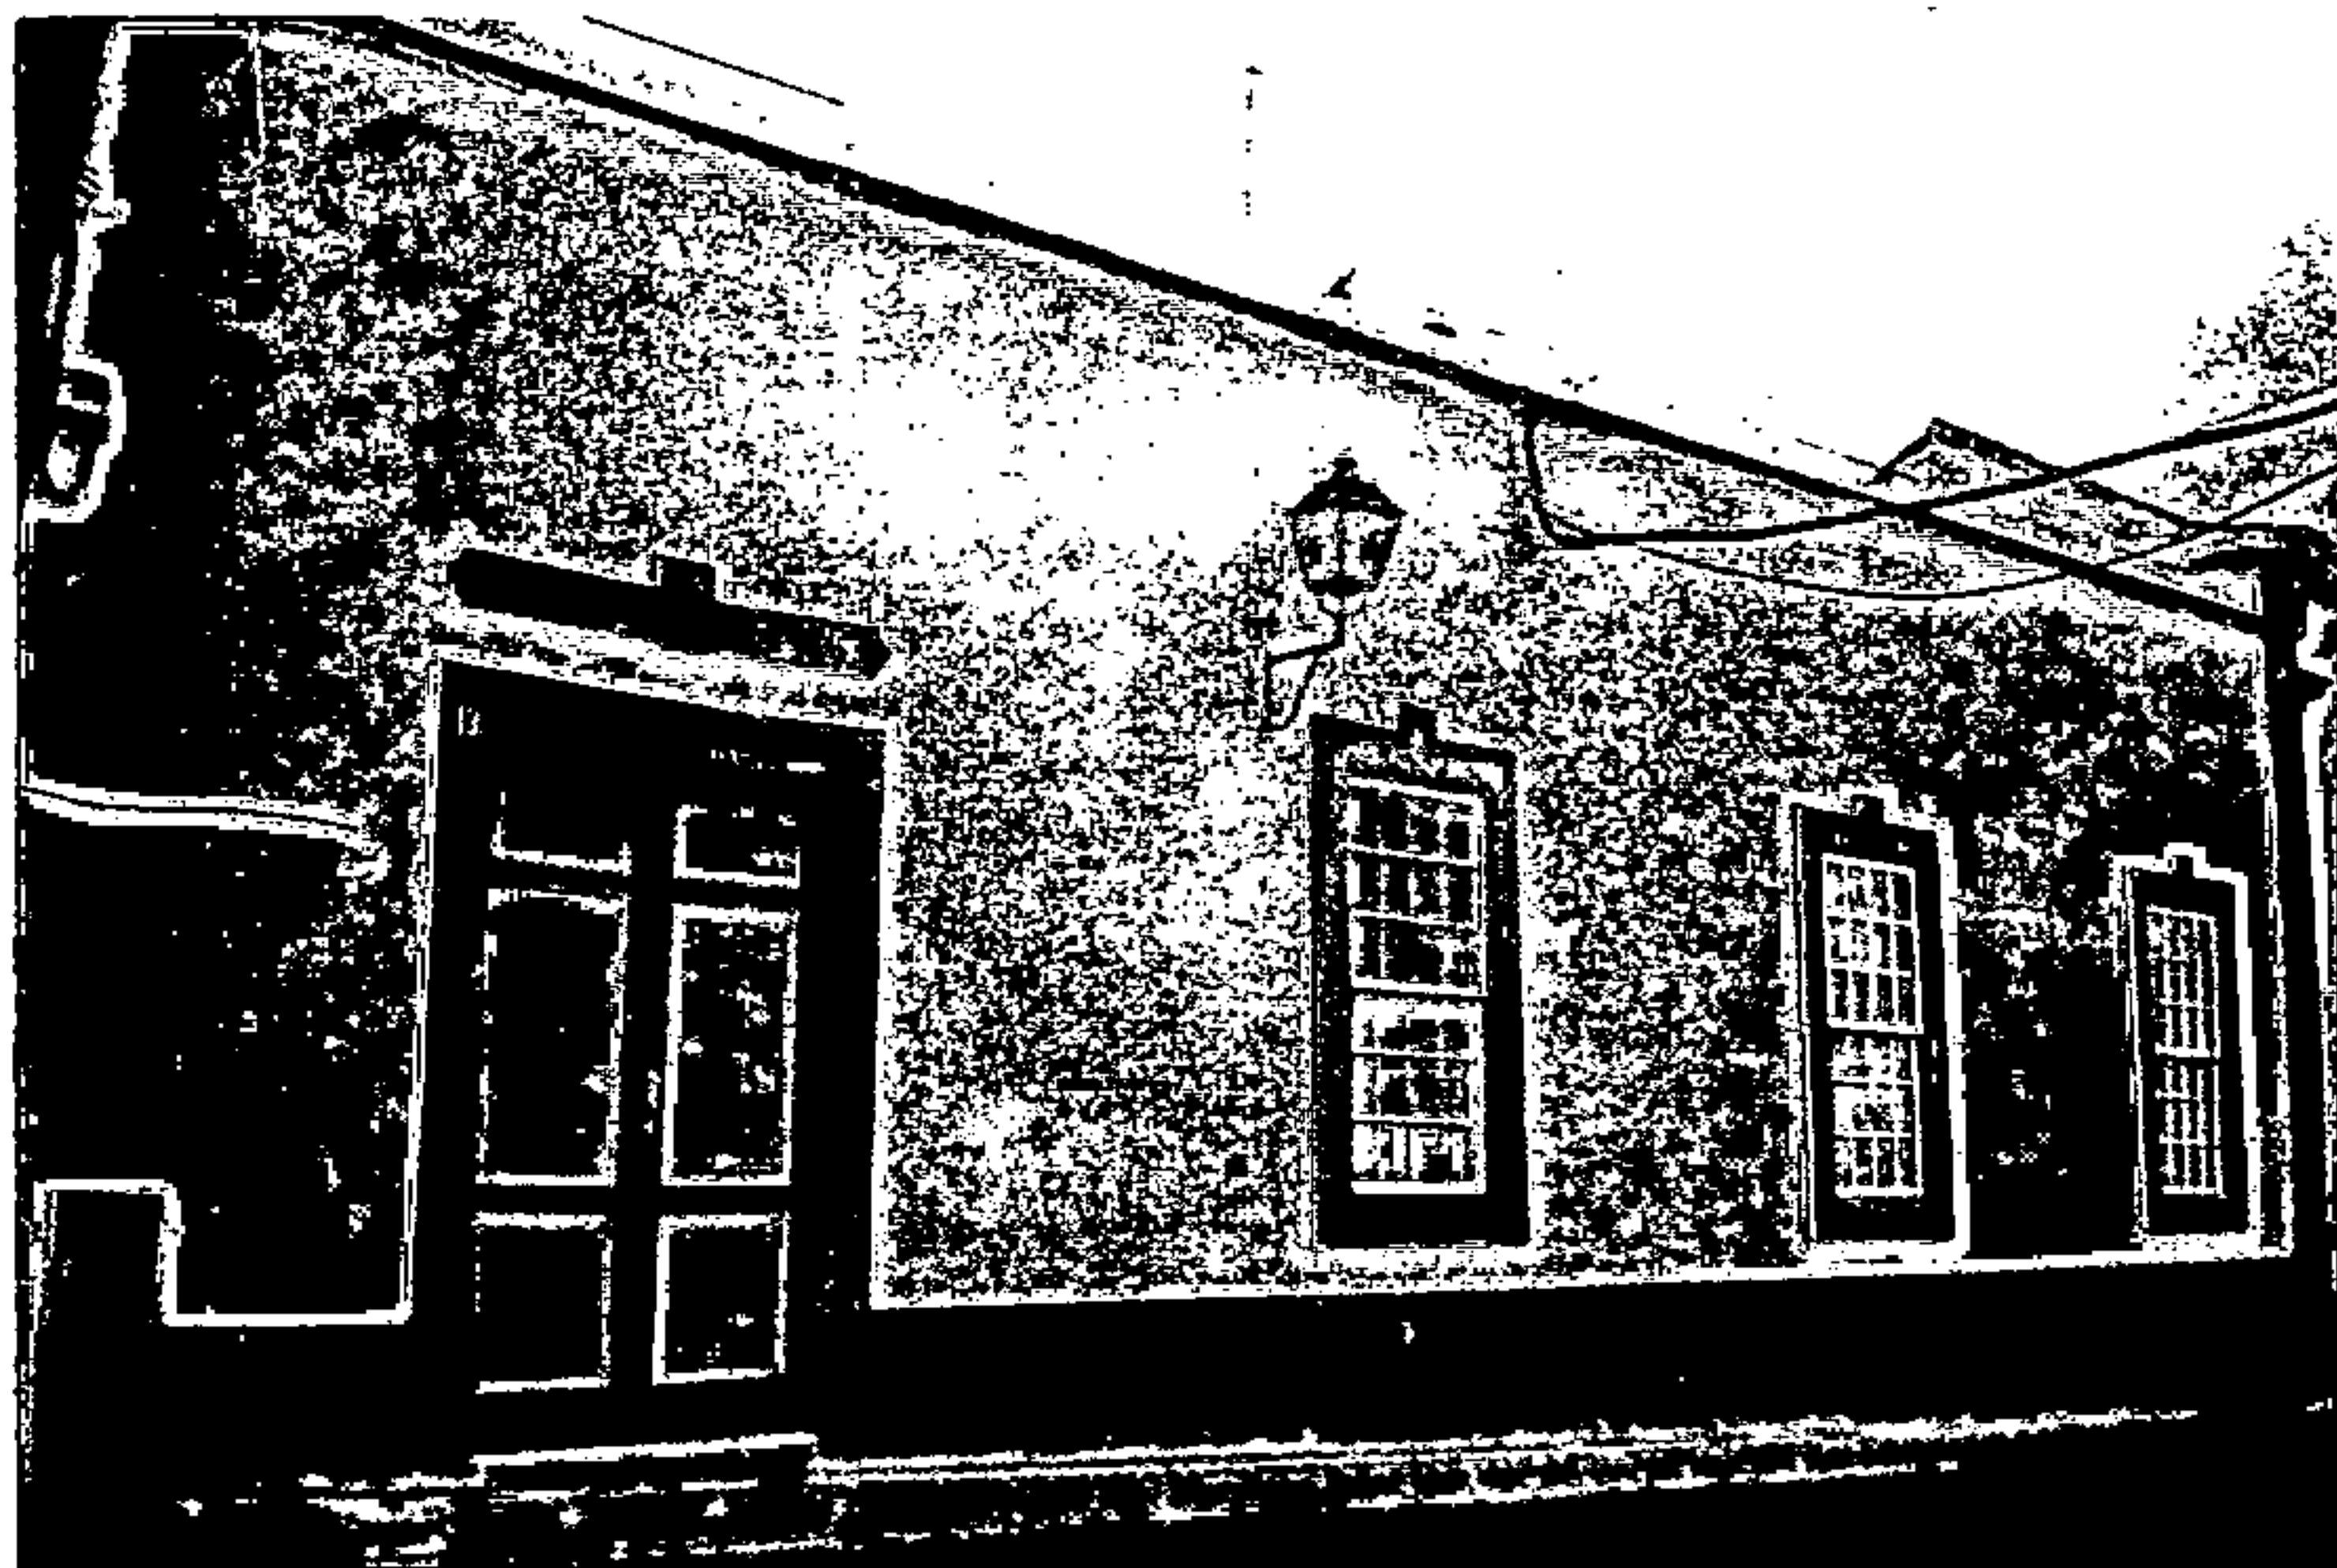
16

DIRECCIÓN: Primo de Rivera Nº13

ALTURA DE LA EDIFICACIÓN: Una planta más azotea.

TIPO EDIFICATORIO: Tradicional, urbano entremedianeras.

FACHADA-ESTILO: Paramento liso, enmarcado en puertas y ventanas con piedra de cantería y zócalo, carpintería de madera pintada en color blanco las ventanas y la puerta en color marrón y beige.

ESTADO DE LA EDIFICACION: Estado de conservación regular.

GRADO DE PROTECCION: Parcial Fachada

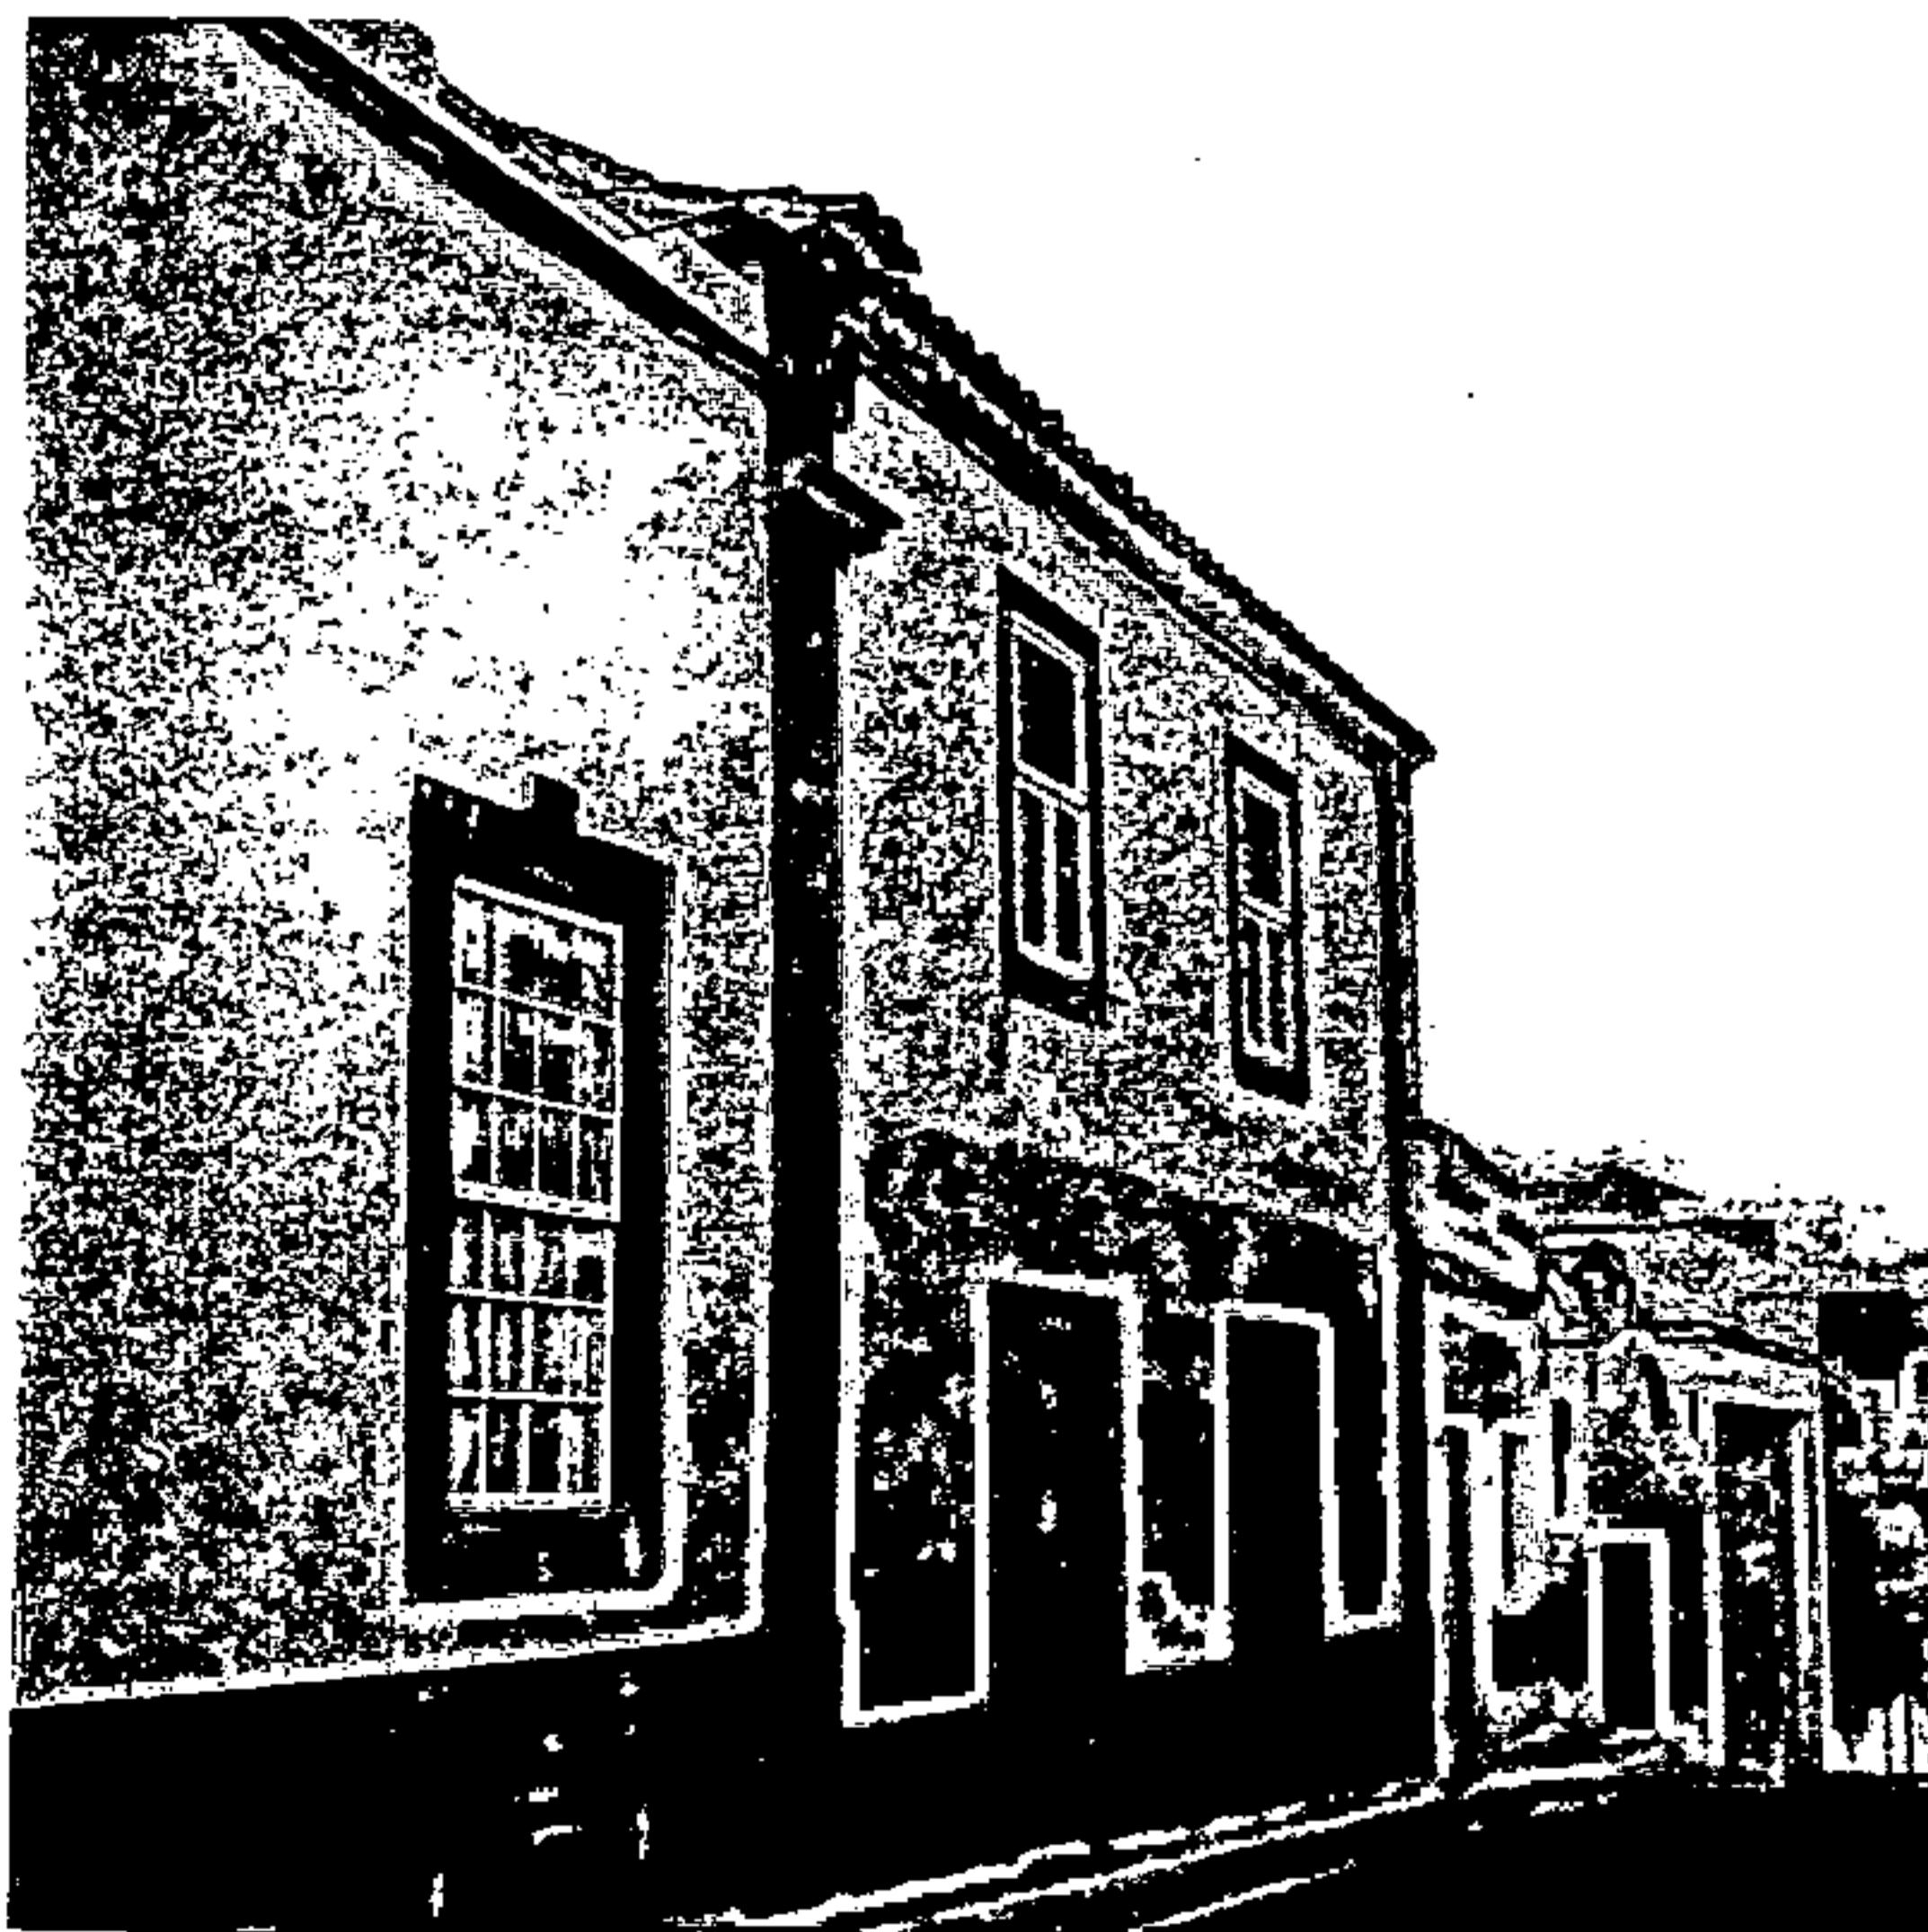
17

DIRECCIÓN: Primo de Rivera Nº 15

ALTURA DE LA EDIFICACIÓN: Dos plantas

TIPO EDIFICATORIO: Tradicional urbano entremedianeras.

FACHADA-ESTILO: Enmarcado en puertas y ventanas con piedra de cantería y zócalo, carpintería de madera pintada en color blanco y marrón, cubierta de tejas a dos aguas.

ESTADO DE LA EDIFICACION: Estado de conservación regular.

GRADO DE PROTECCION: Ambiental

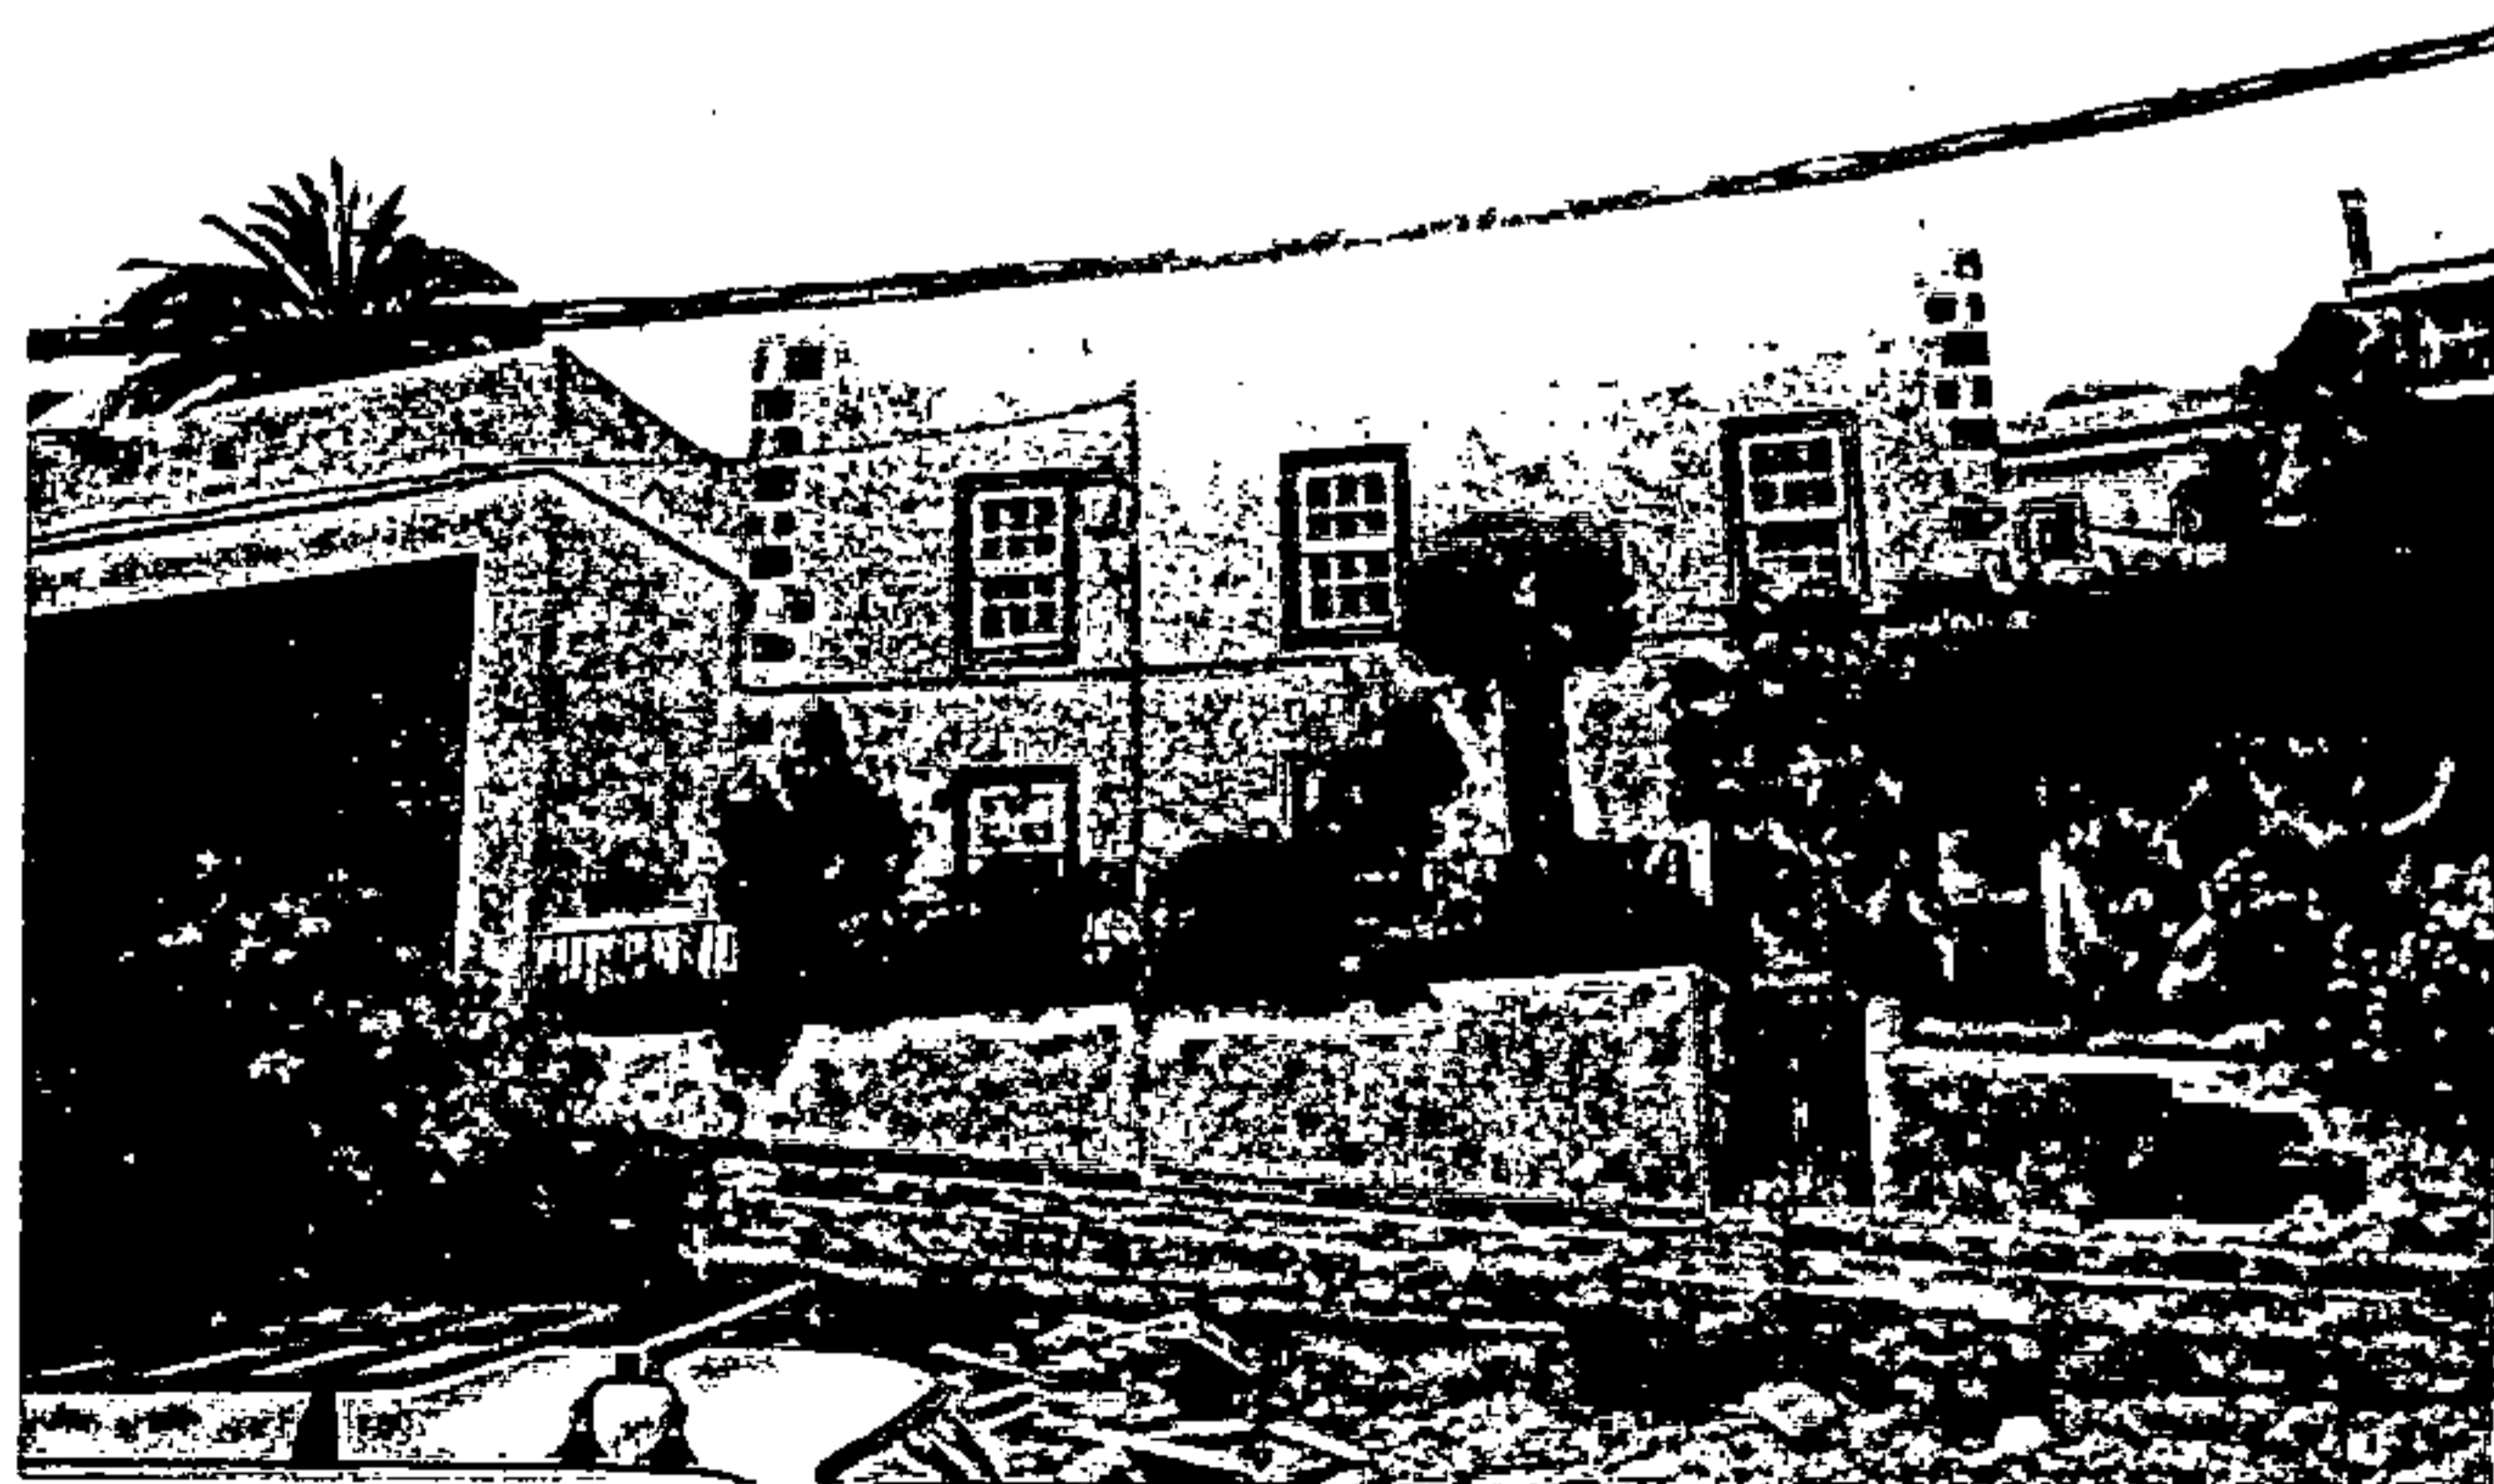
18

DIRECCIÓN: Primo de Rivera Nº 19

ALTURA DE LA EDIFICACIÓN: Dos plantas más azotea.

TIPO EDIFICATORIO: Tradicional urbano adosada por un lateral, tiene un jardín a la entrada.

FACHADA-ESTILO: Paramento liso. Huecos sencillos, y enmarcados con piedra (jambas y dinteles). Esquinas adornadas con piedra de cantería, carpintería de madera pintada en color blanco menos la puerta principal barnizada.

ESTADO DE LA EDIFICACION: Excelente estado de conservación .

GRADO DE PROTECCION: Integral

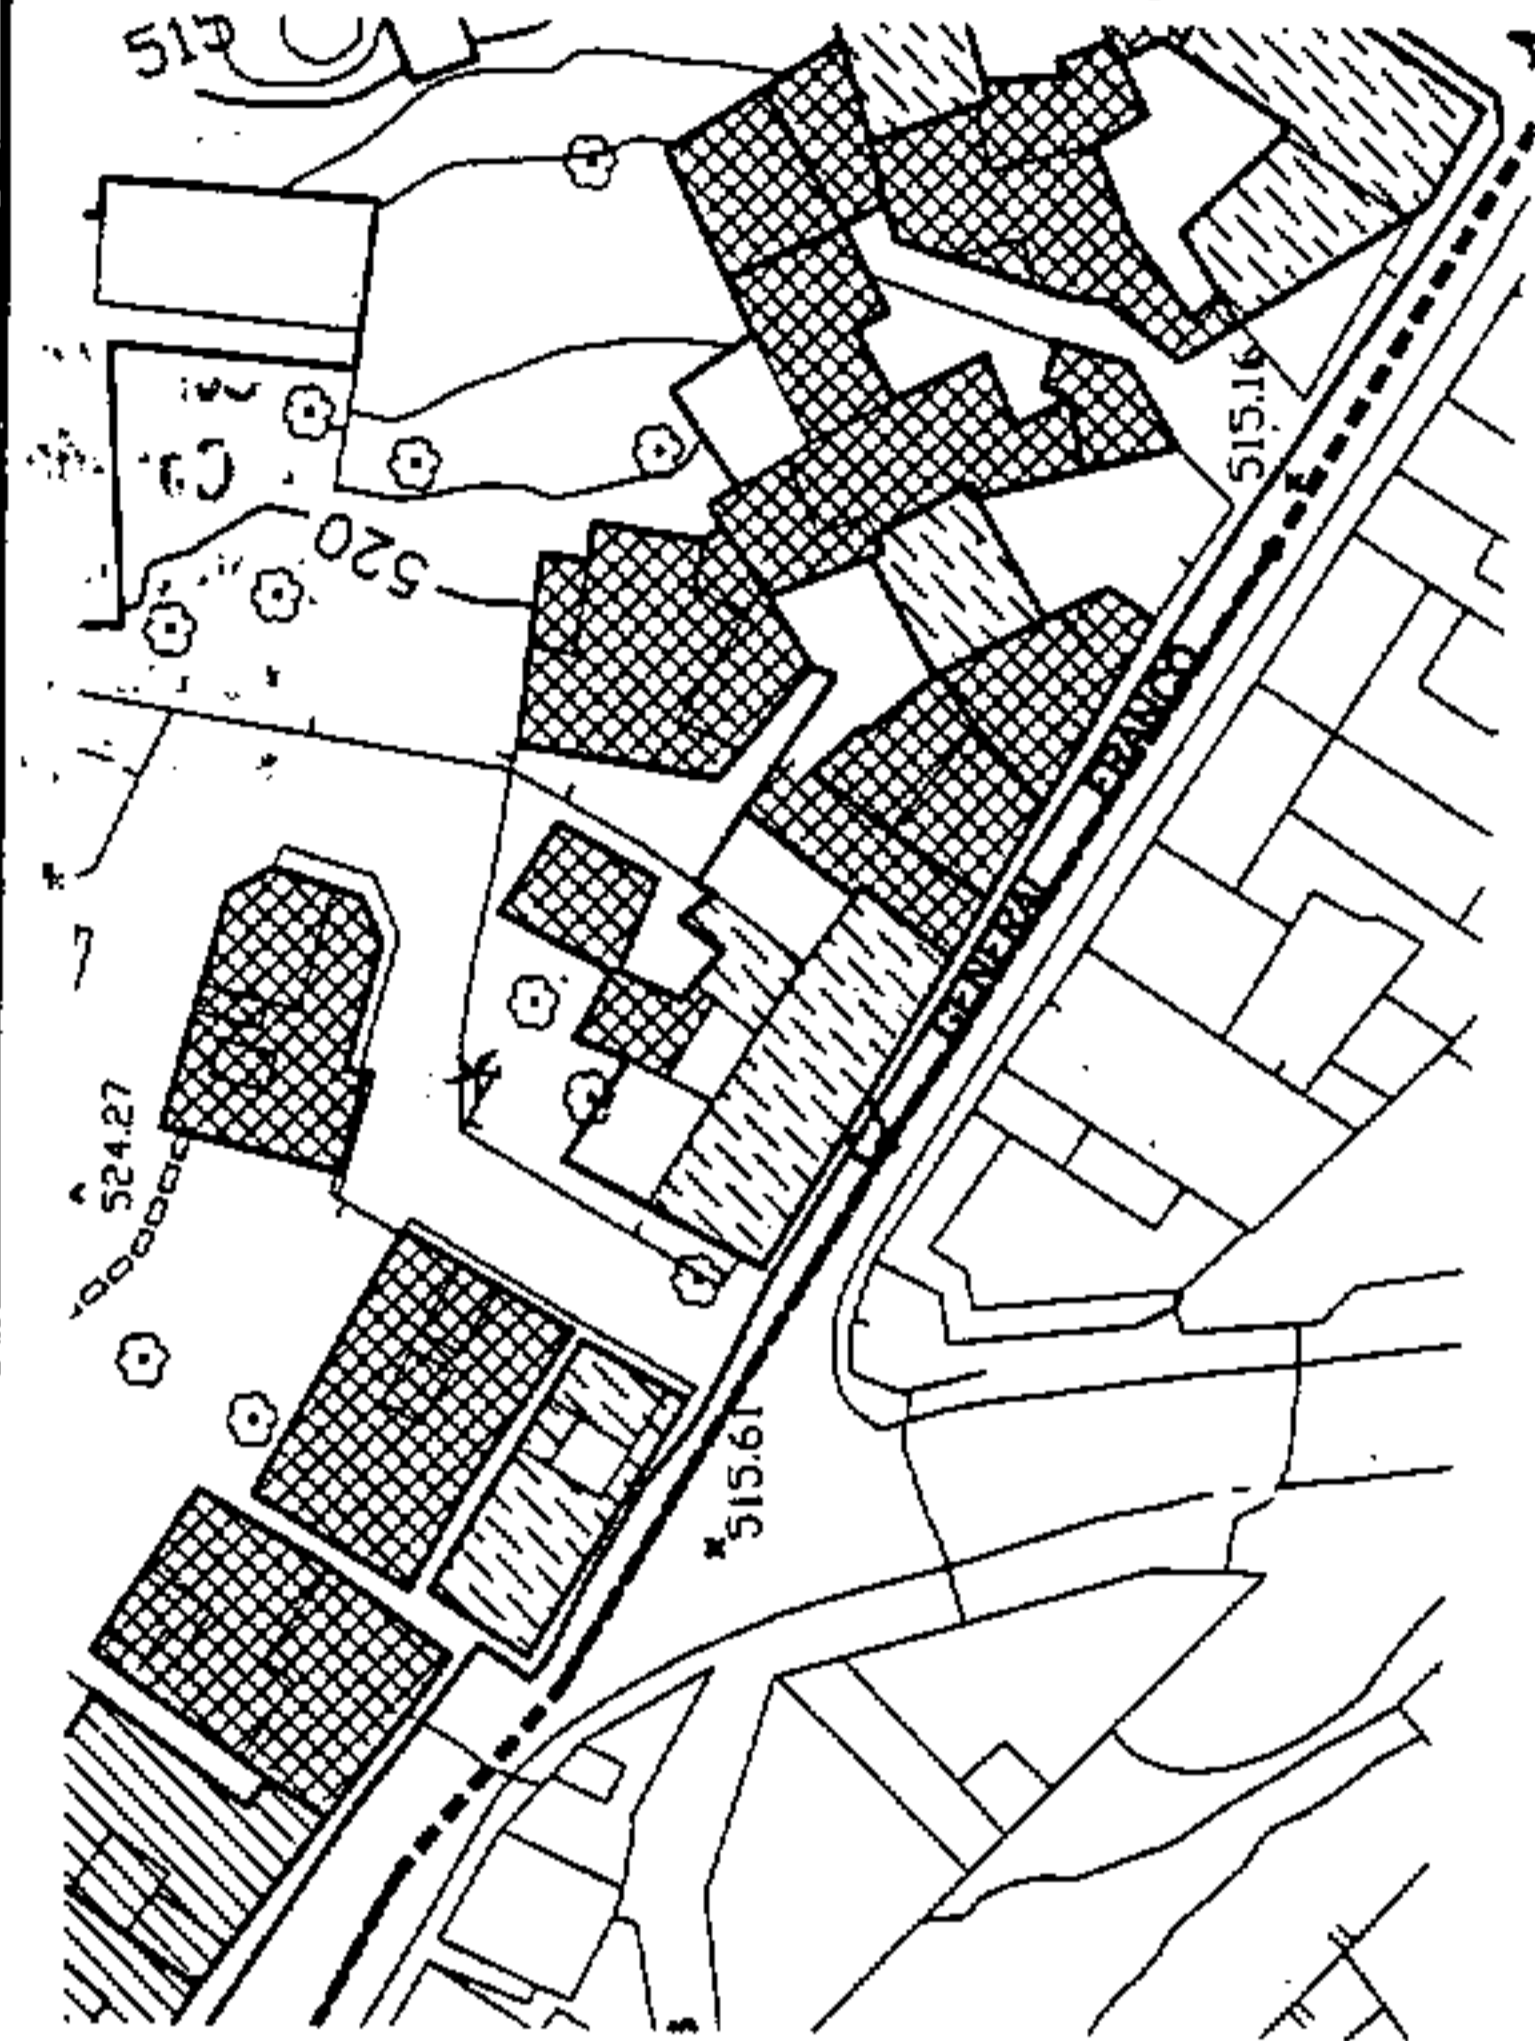
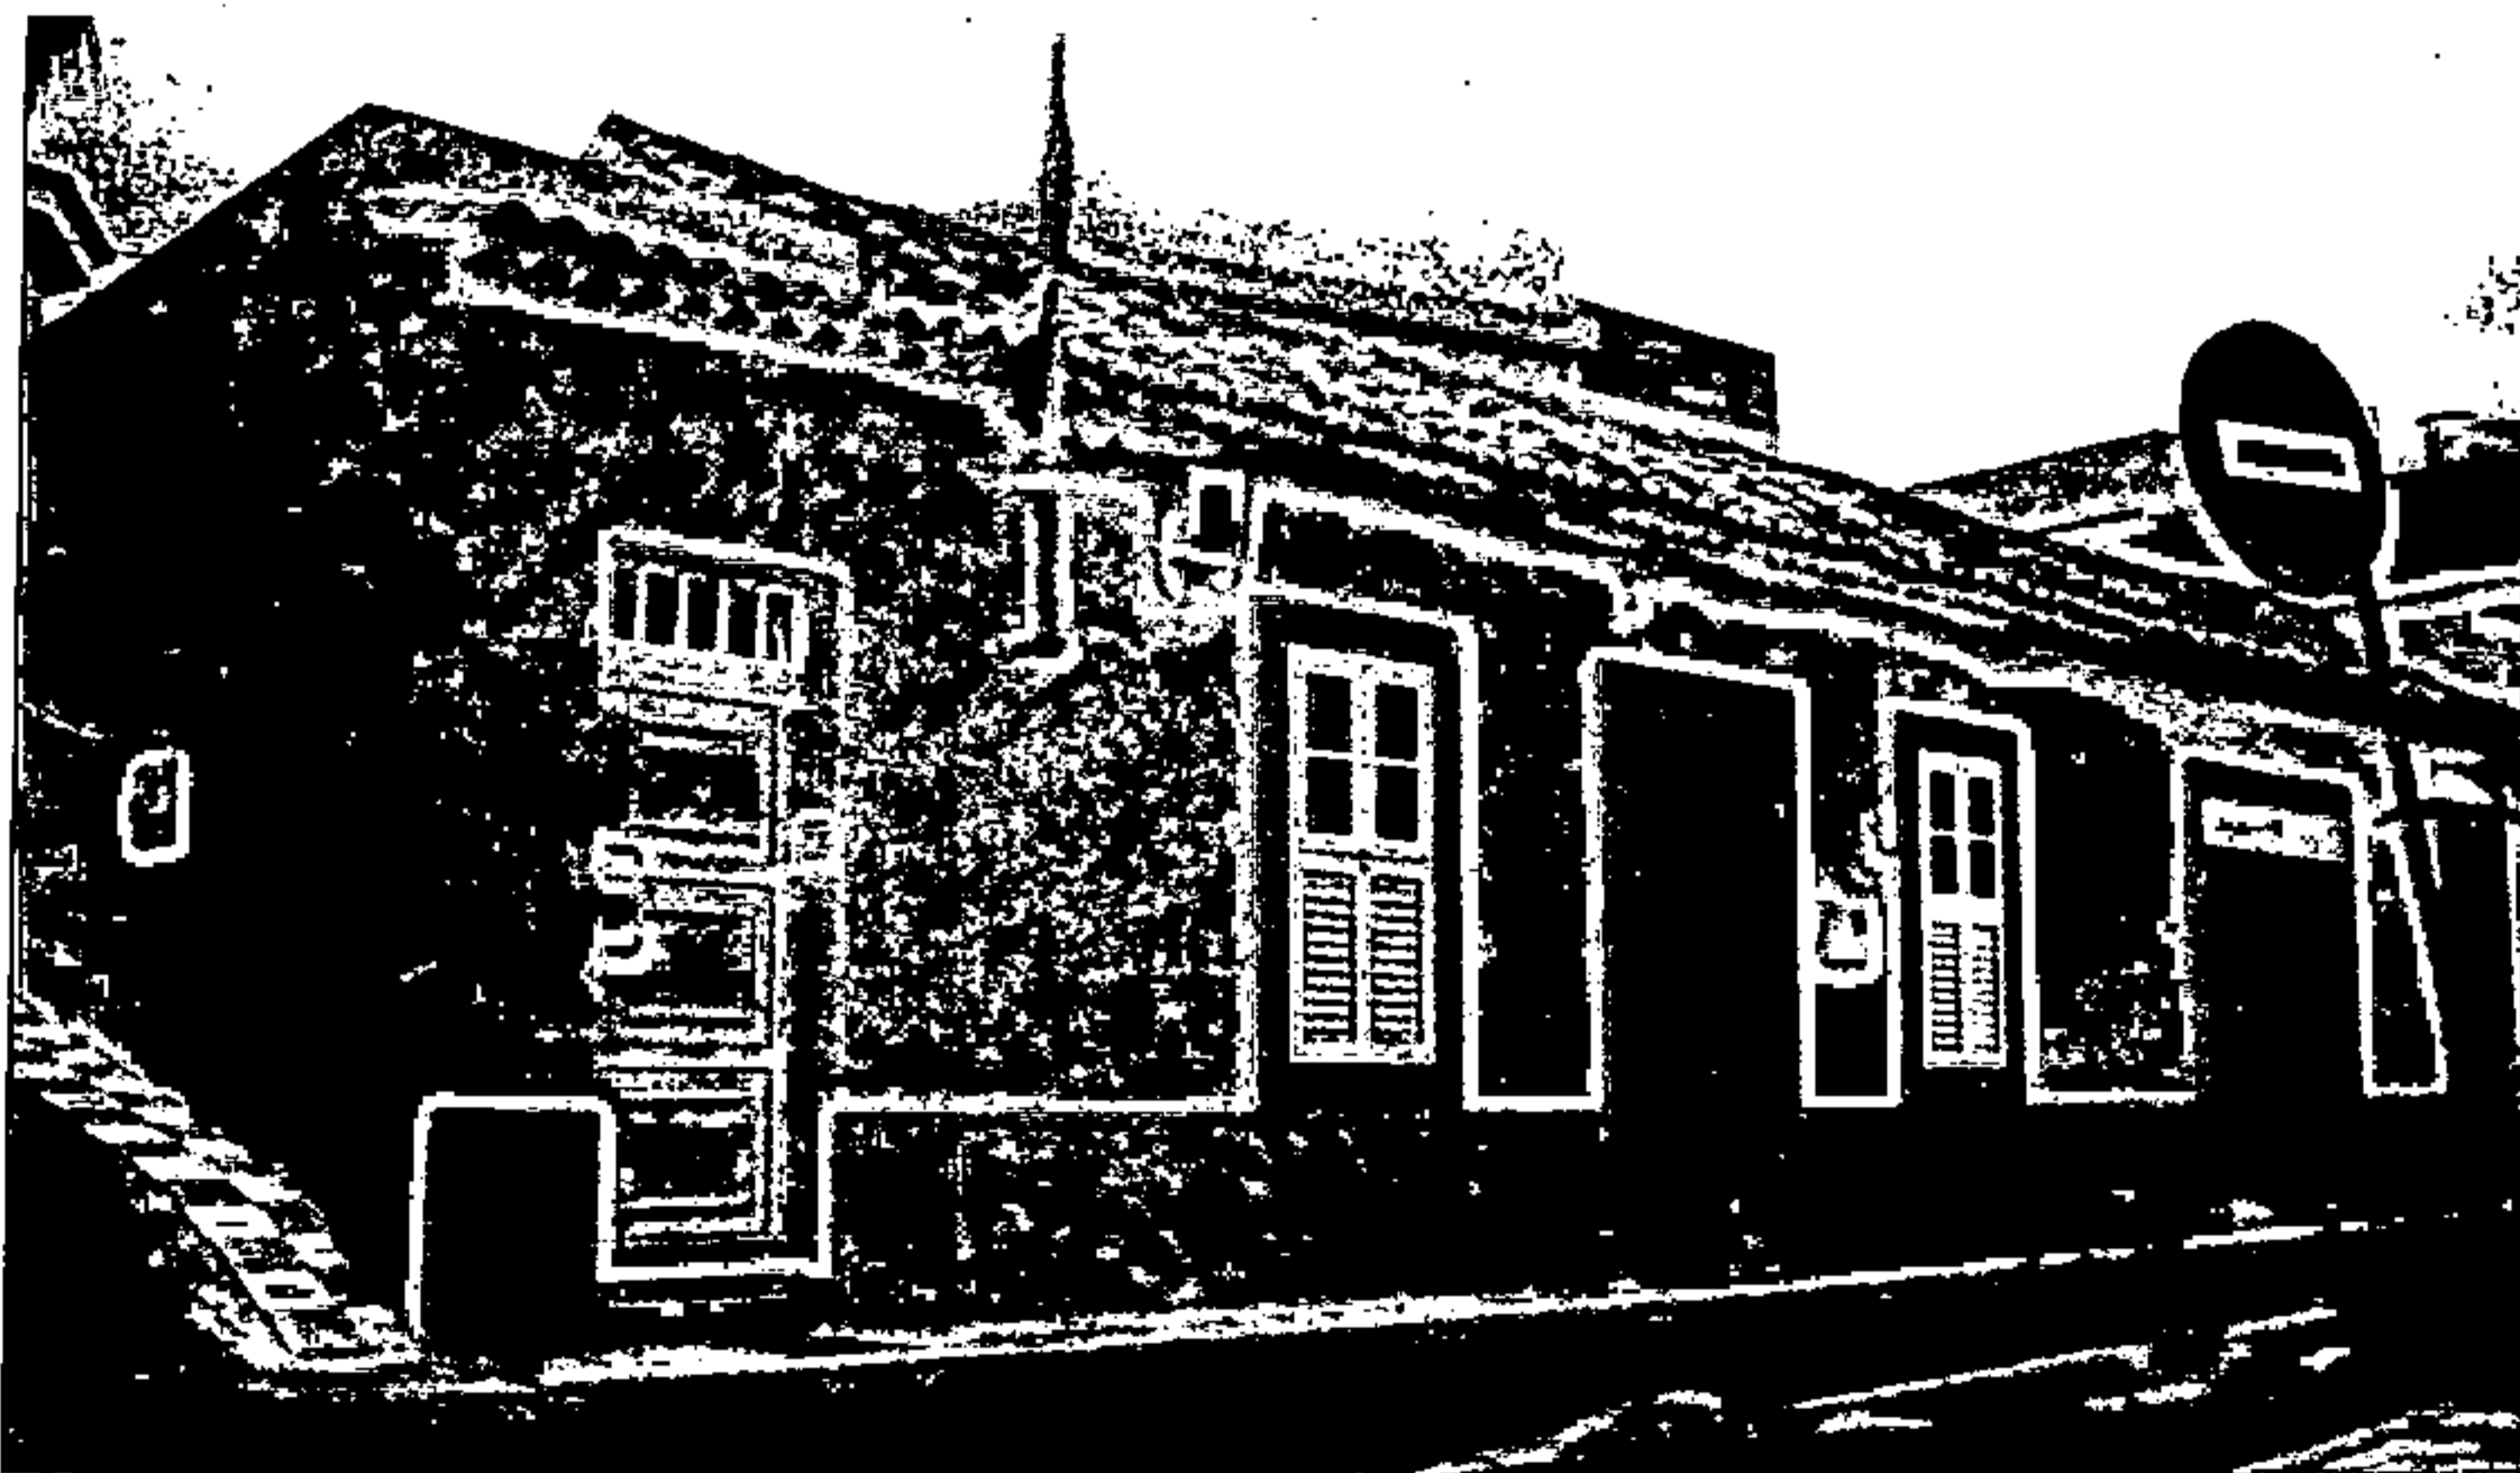
19

DIRECCIÓN: General Franco Nº22

ALTURA DE LA EDIFICACIÓN: Una planta.

TIPO EDIFICATORIO: Urbano entre entremedianeras.

FACHADA-ESTILO: Paramento liso. Huecos con dintel de piedra. Zócalo con enfoscado a la tirolesa. Cubierta de tejas a dos aguas. Estética de la edificación deteriorada y empleo de materiales que rompen con las características tradicionales. Ventanas de aluminio. Enmarcados de piedra de cantería en puertas y ventanas.

ESTADO DE LA EDIFICACION: Estado de conservación regular.

GRADO DE PROTECCION: Ambiental

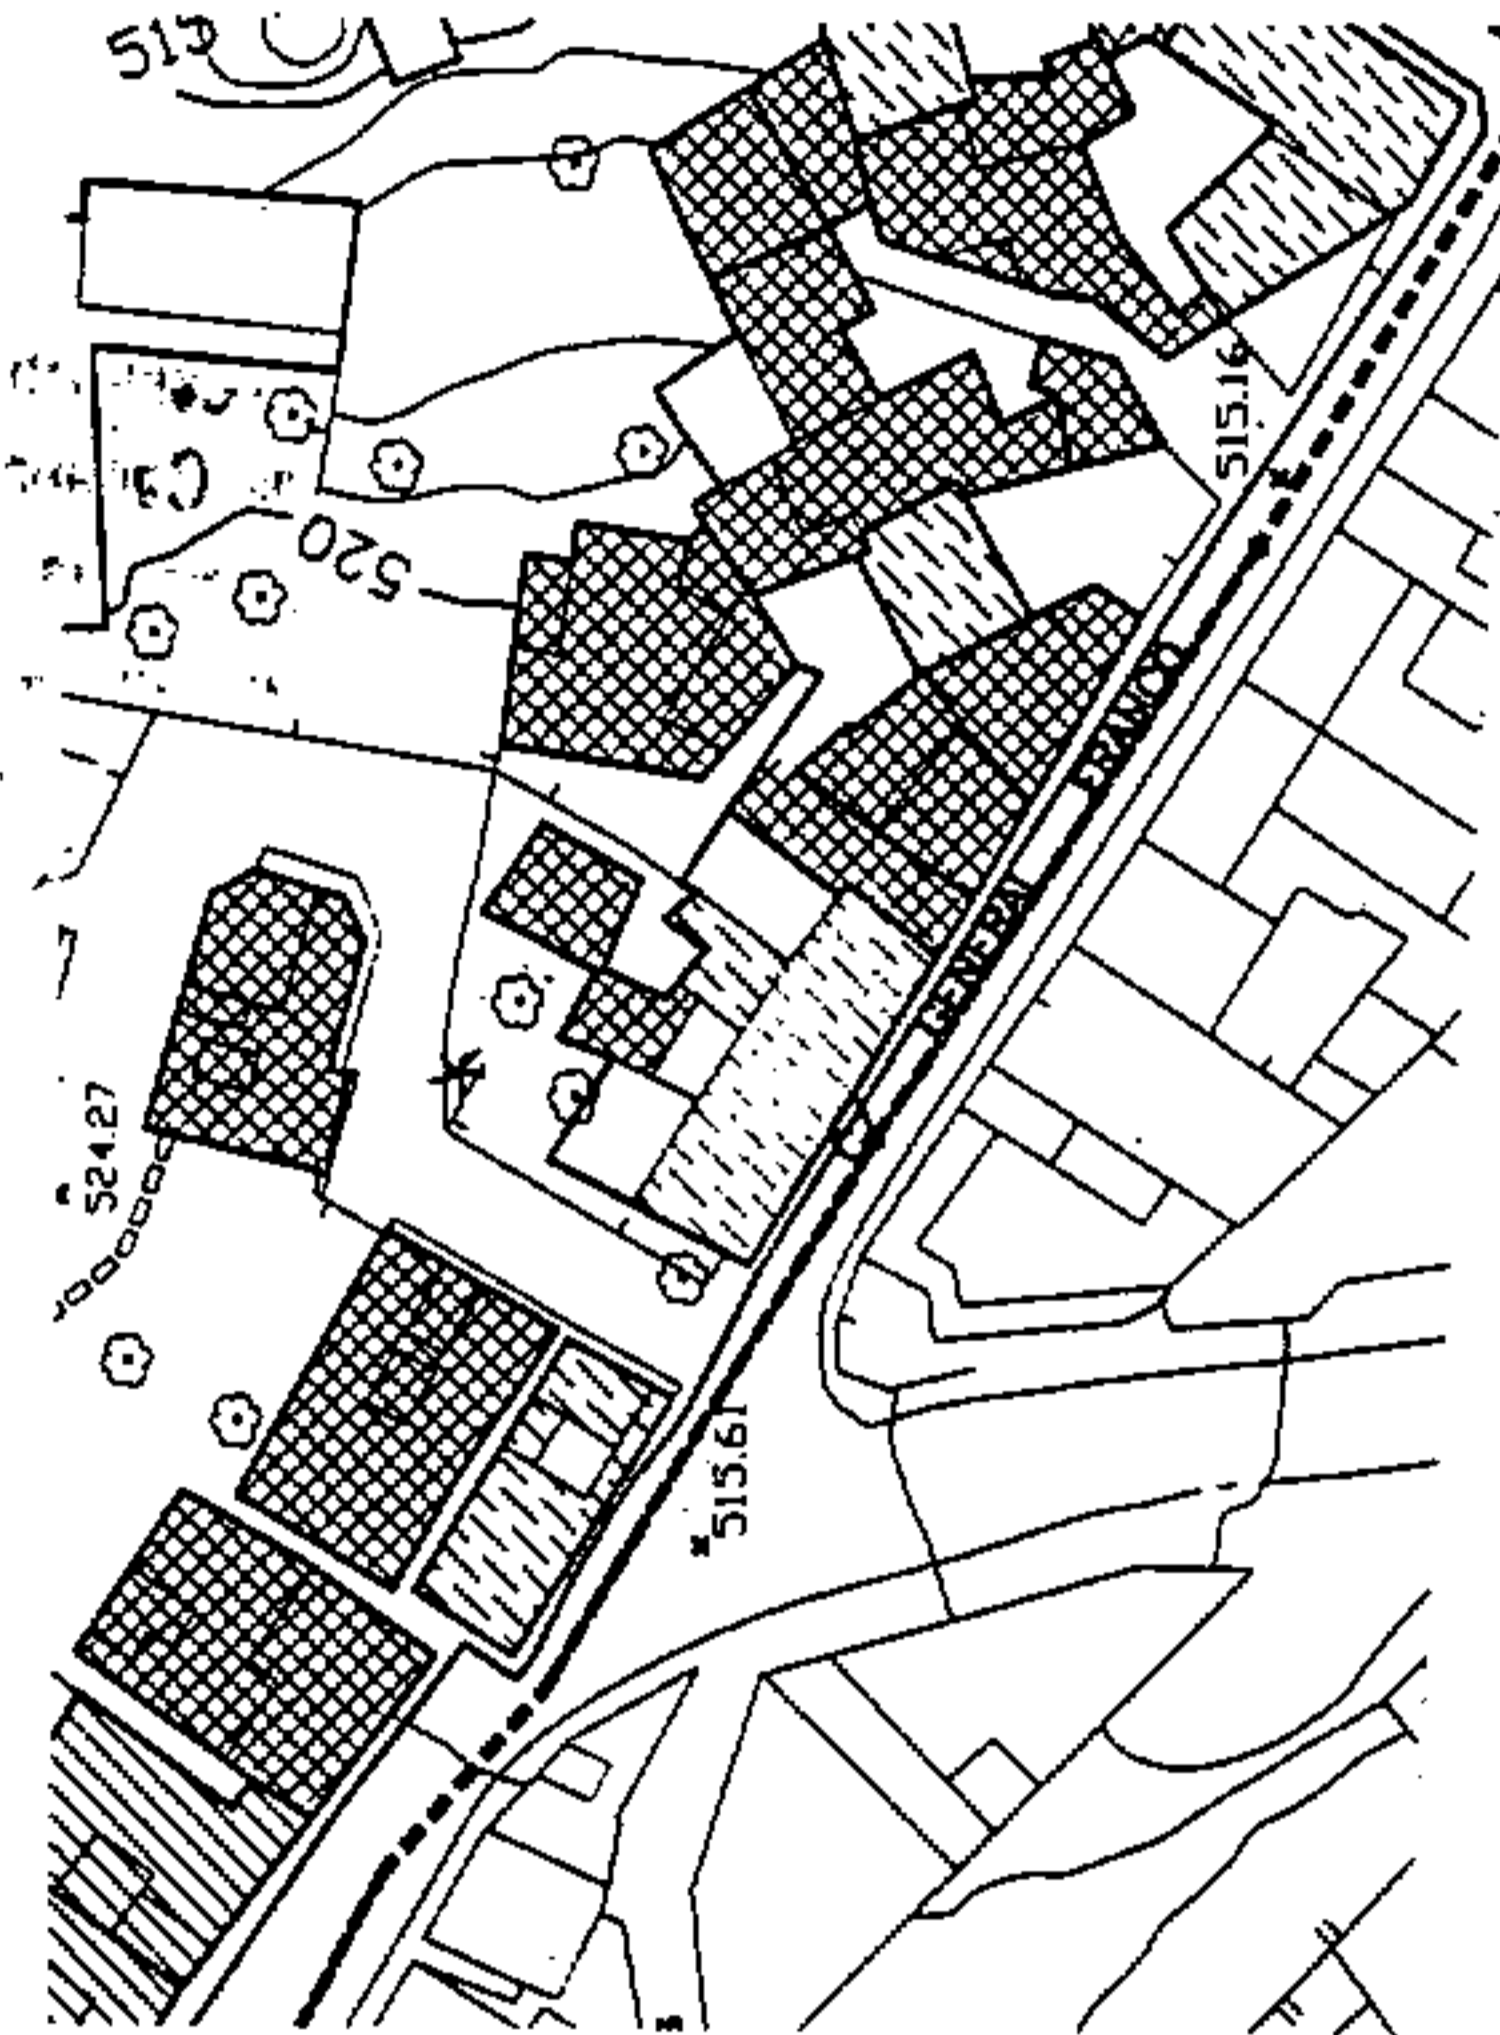
DIRECCIÓN: General Franco Nº24

USO ACTUAL: Residencial

ALTURA DE LA EDIFICACIÓN: Una planta.

TIPO EDIFICATORIO: Tradicional urbano adosada por un lateral.

FACHADA-ESTILO: Enmarcado de piedra de cantería en puertas y ventanas. Zócalo a la tirolesa pintado en color gris y franjas verticales en los laterales. Cubierta de tejas a dos aguas y azotea. Carpintería de madera pintada en color marrón.

ESTADO DE LA EDIFICACION: Estado de conservación regular.

GRADO DE PROTECCION: Ambiental
