ANEXO II
CATÁLOGO DE PATRIMONIO
ARQUITECTÓNICO
MUNICIPAL
(INVENTARIO)

DILIGENCIA: Para hacer constar que el presente documento forma parte del expediente referente a las **NORMAS SUBSIDIARIAS DEL PLANEAMIENTO DEL MUNICIPIO DE FIRGAS**, aprobadas provisionalmente, en la parte concerniente al Suelo Apto para Urbanizar y Suelo Rústico, mediante acuerdo adoptado por el Pleno del Ayuntamiento de Firgas, en la sesión celebrada el día 9 de Agosto del año 2000 y, posteriormente, una vez corregidas las determinaciones exigidas por la Comisión de Ordenación del Territorio y Medio Ambiente de Canarias, nuevamente, el Pleno del Ayuntamiento les otorgó su aprobación, en la sesión celebrada el día 28 de Marzo del año 2001.

Catálogo Municipal del Patrimonio Arquitectónico. Normas Subsidiarias de Firgas

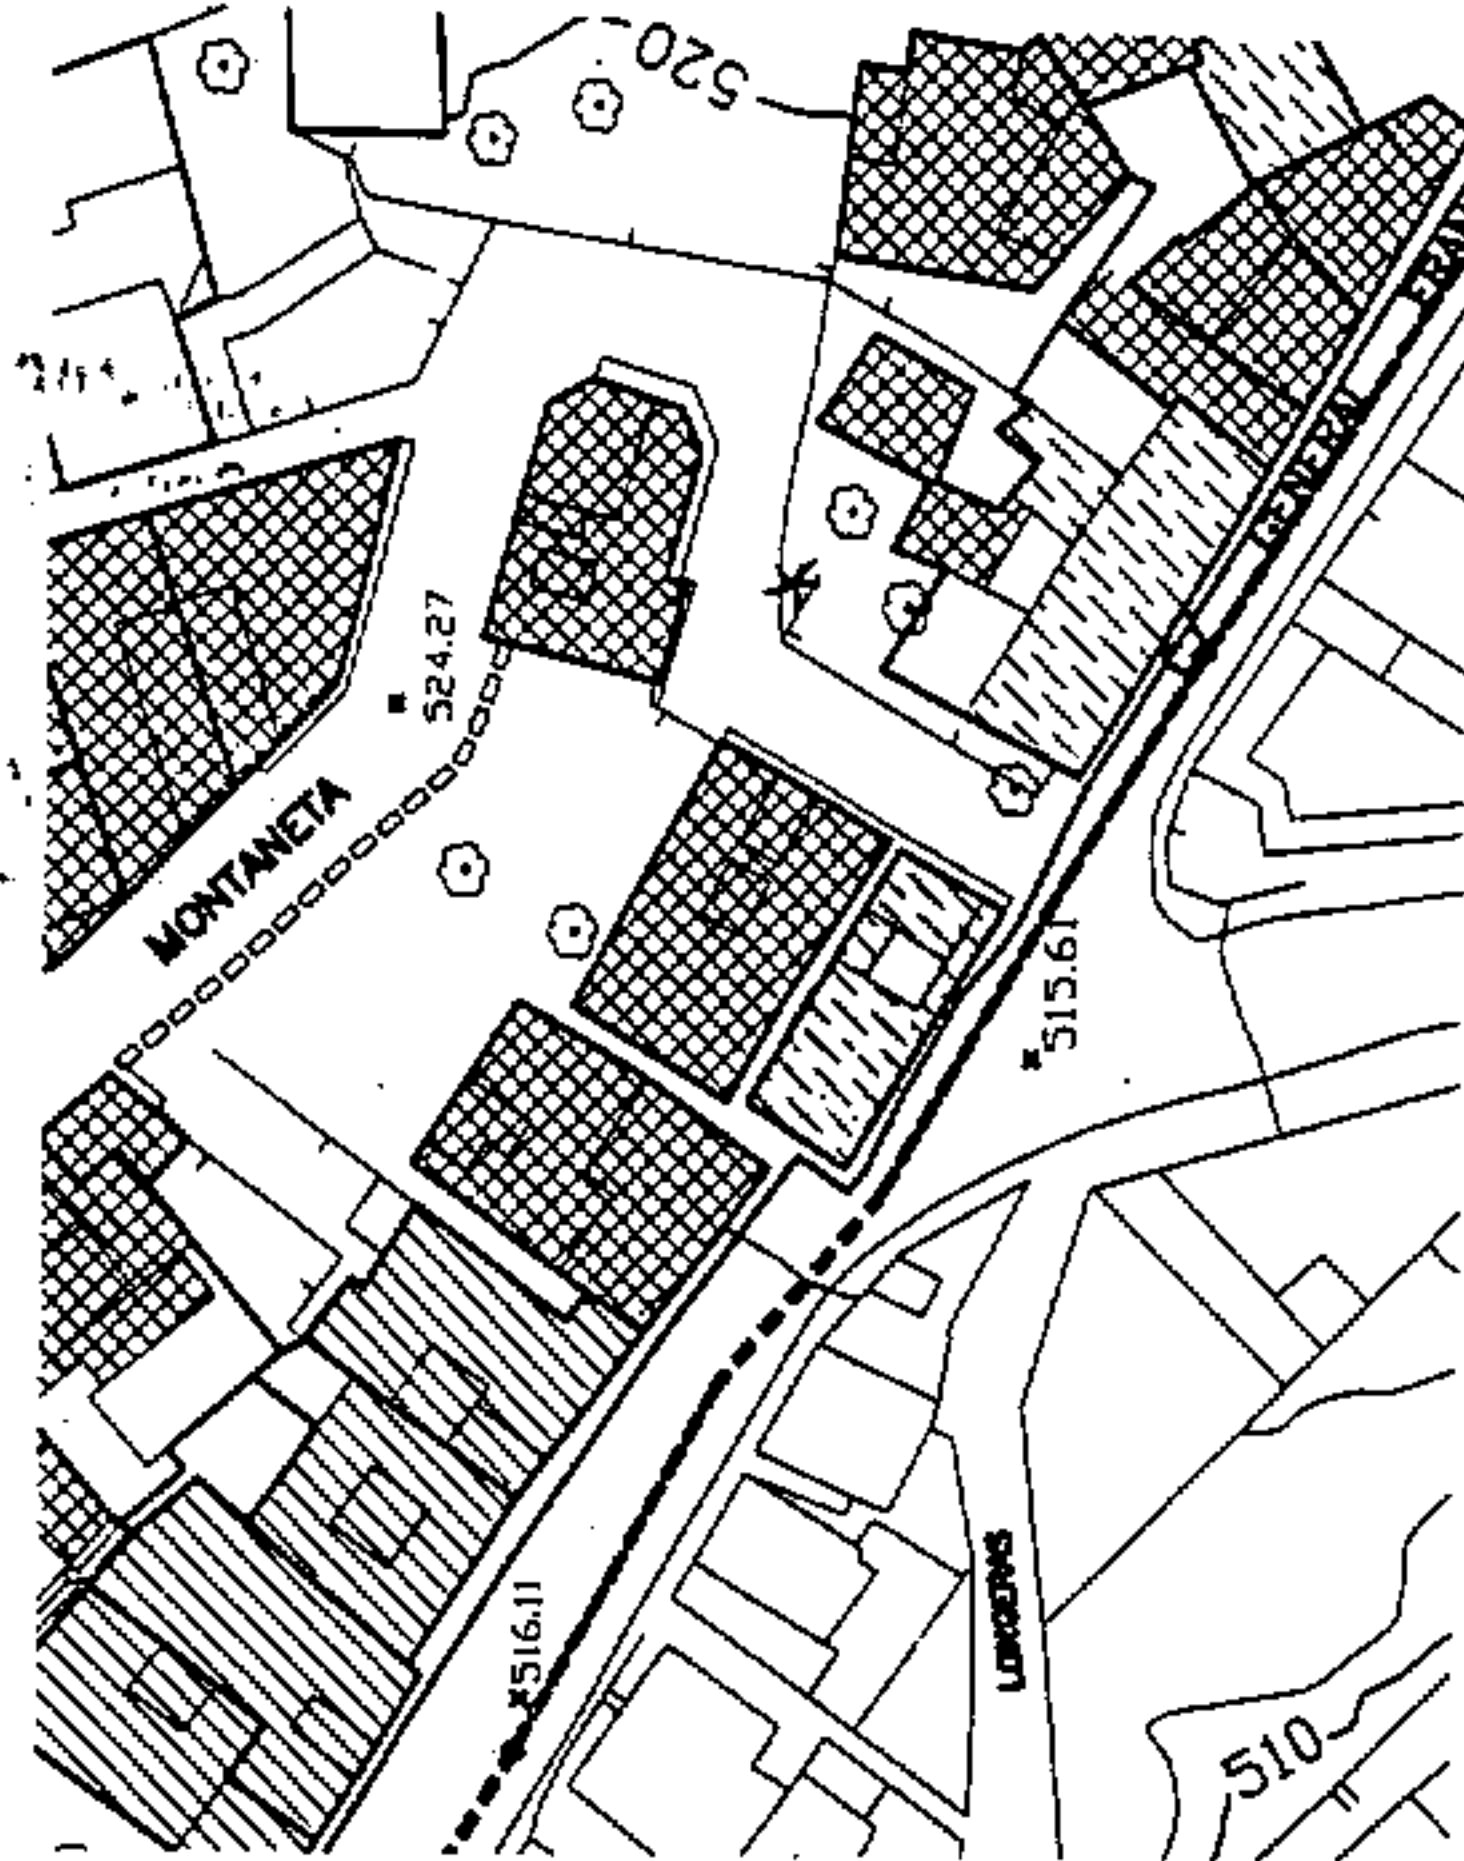
DIRECCIÓN: XIII de septiembre Nº6

USO ACTUAL: Residencial

ALTURA DE LA EDIFICACIÓN: Una planta.

TIPO EDIFICATORIO: Tradicional urbano entremedianeras.

FACHADA-ESTILO: Enmarcado de piedra de cantería en puertas y ventanas. Zócalo a la tirolesa pintado en color gris y franjas verticales en los laterales. Cubierta de tejas a dos aguas. Carpintería de madera barnizada.

ESTADO DE LA EDIFICACION: Estado de conservación regular.

GRADO DE PROTECCION: Integral

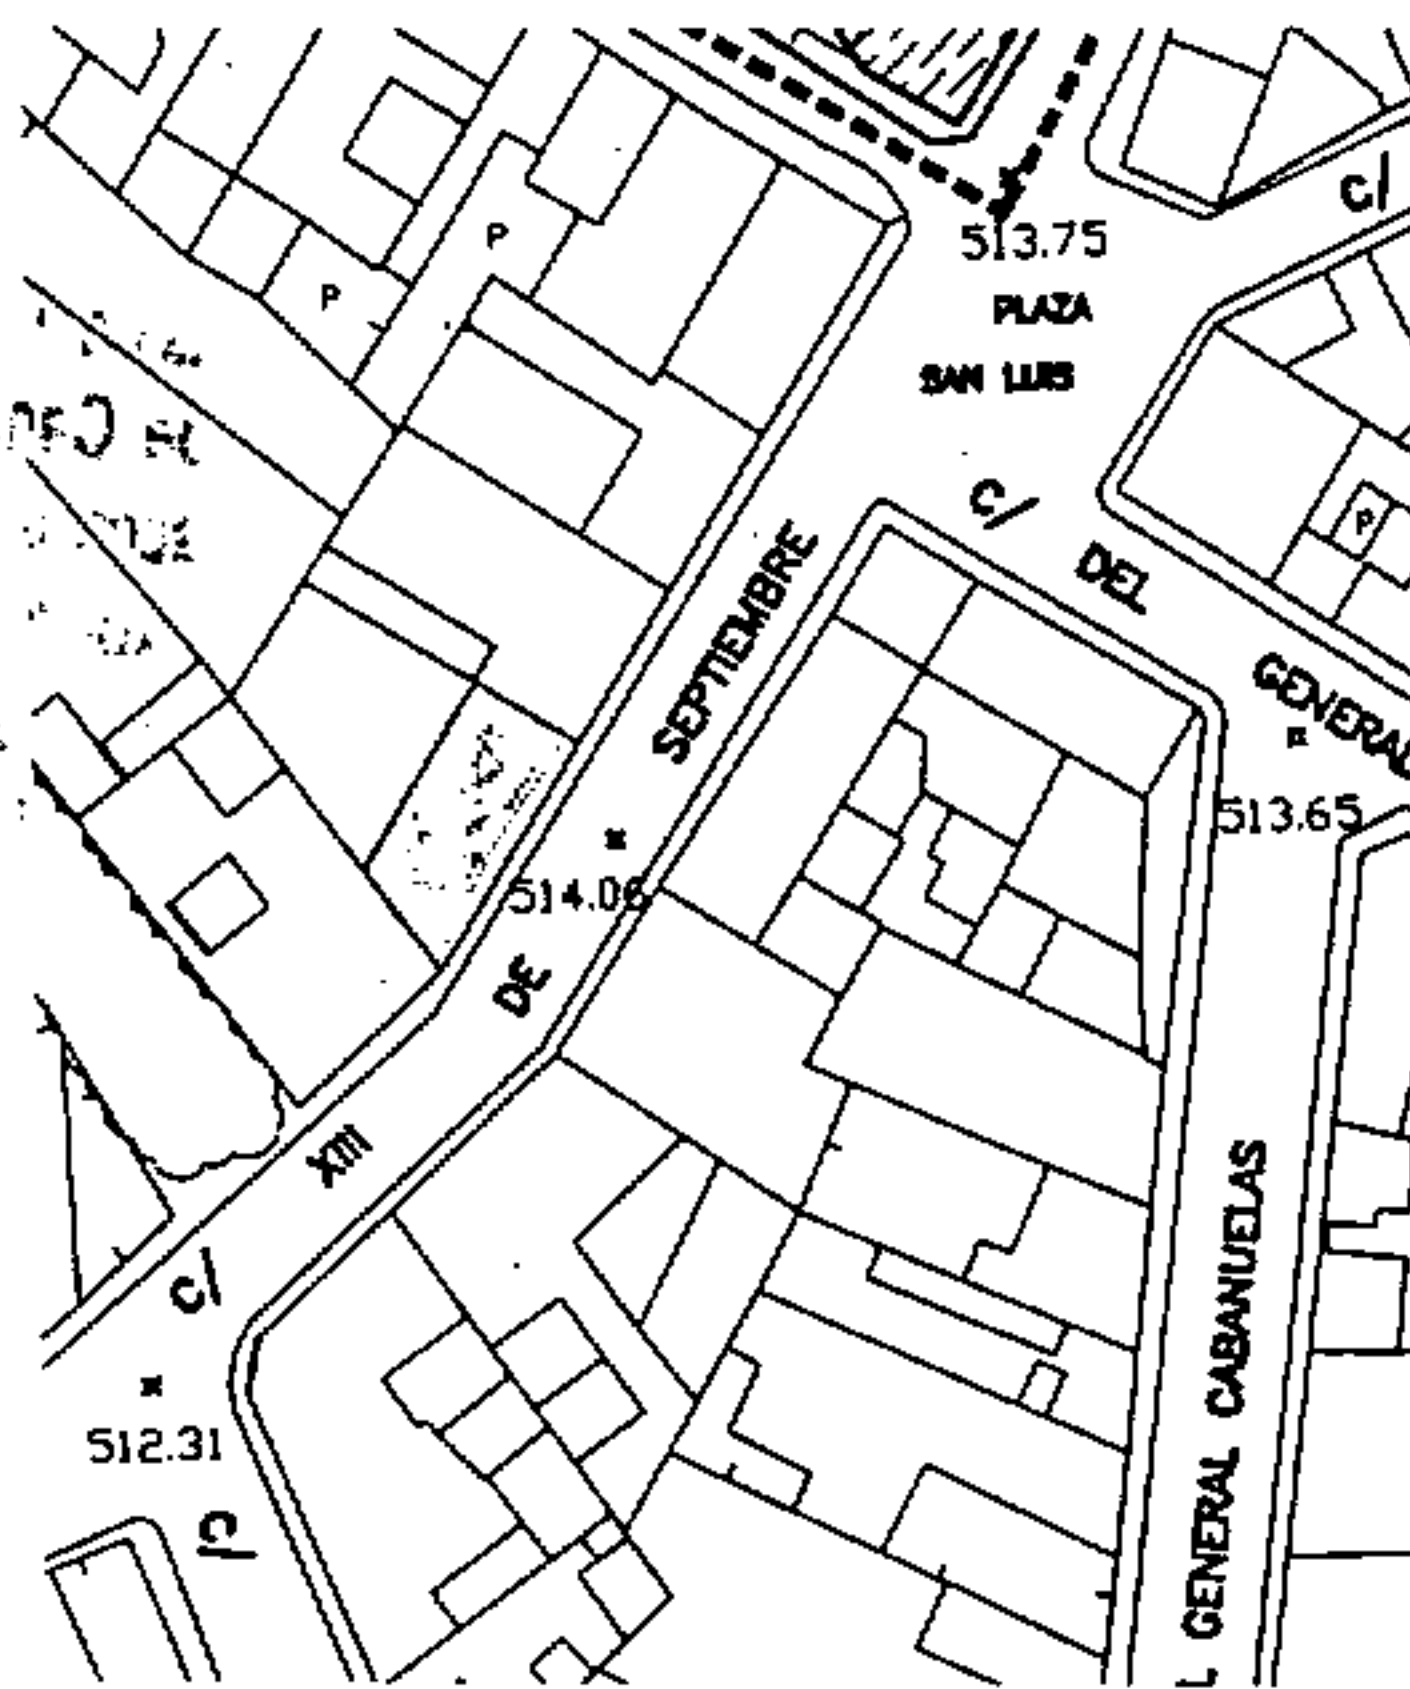
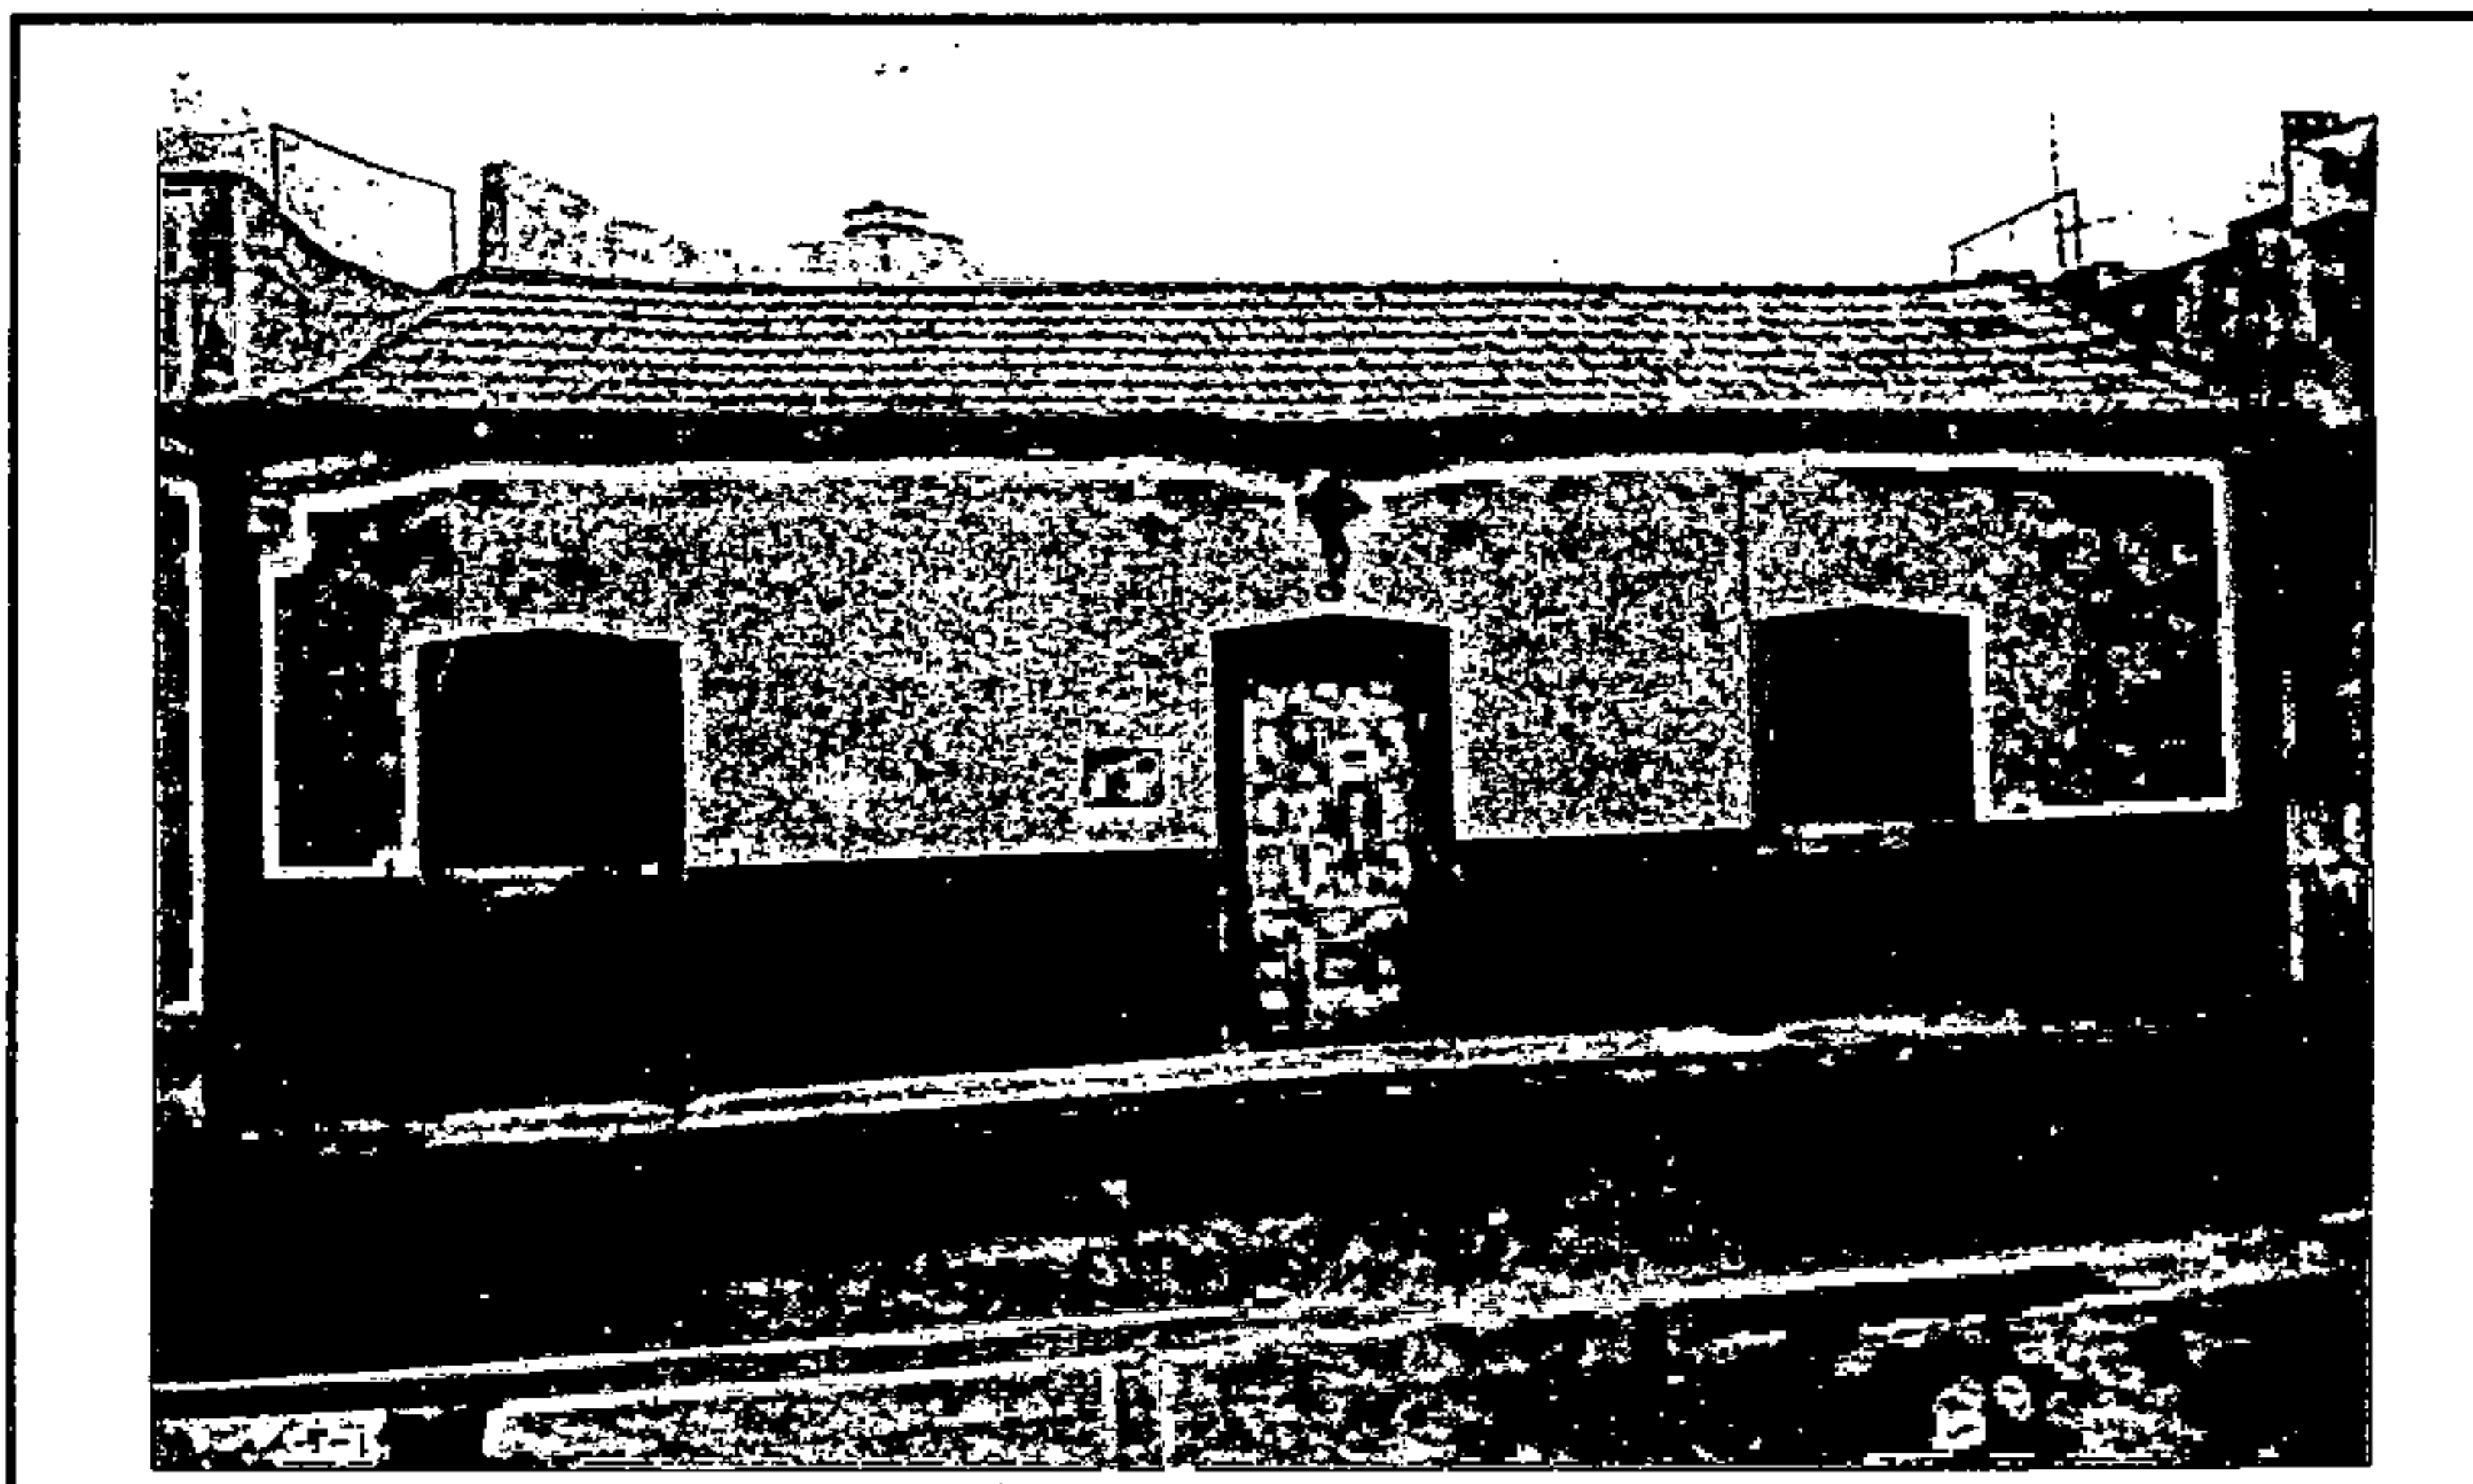
DIRECCIÓN: XIII de septiembre Nº7

USO ACTUAL: Nº 7 Residencial.

ALTURA DE LA EDIFICACIÓN: Una planta más azotea.

TIPO EDIFICATORIO: Urbano de la primera mitad de siglo entremedianeras.

FACHADA-ESTILO: Cornisas de escayola en la parte superior de las ventanas y puertas, carpintería de madera pintada en color marrón, zócalo liso de un metro de altura en color amarillo el resto de la edificación están pintado en color blanco.

ESTADO DE LA EDIFICACION: Estado de conservación regular.

GRADO DE PROTECCION: Parcial
Fachada

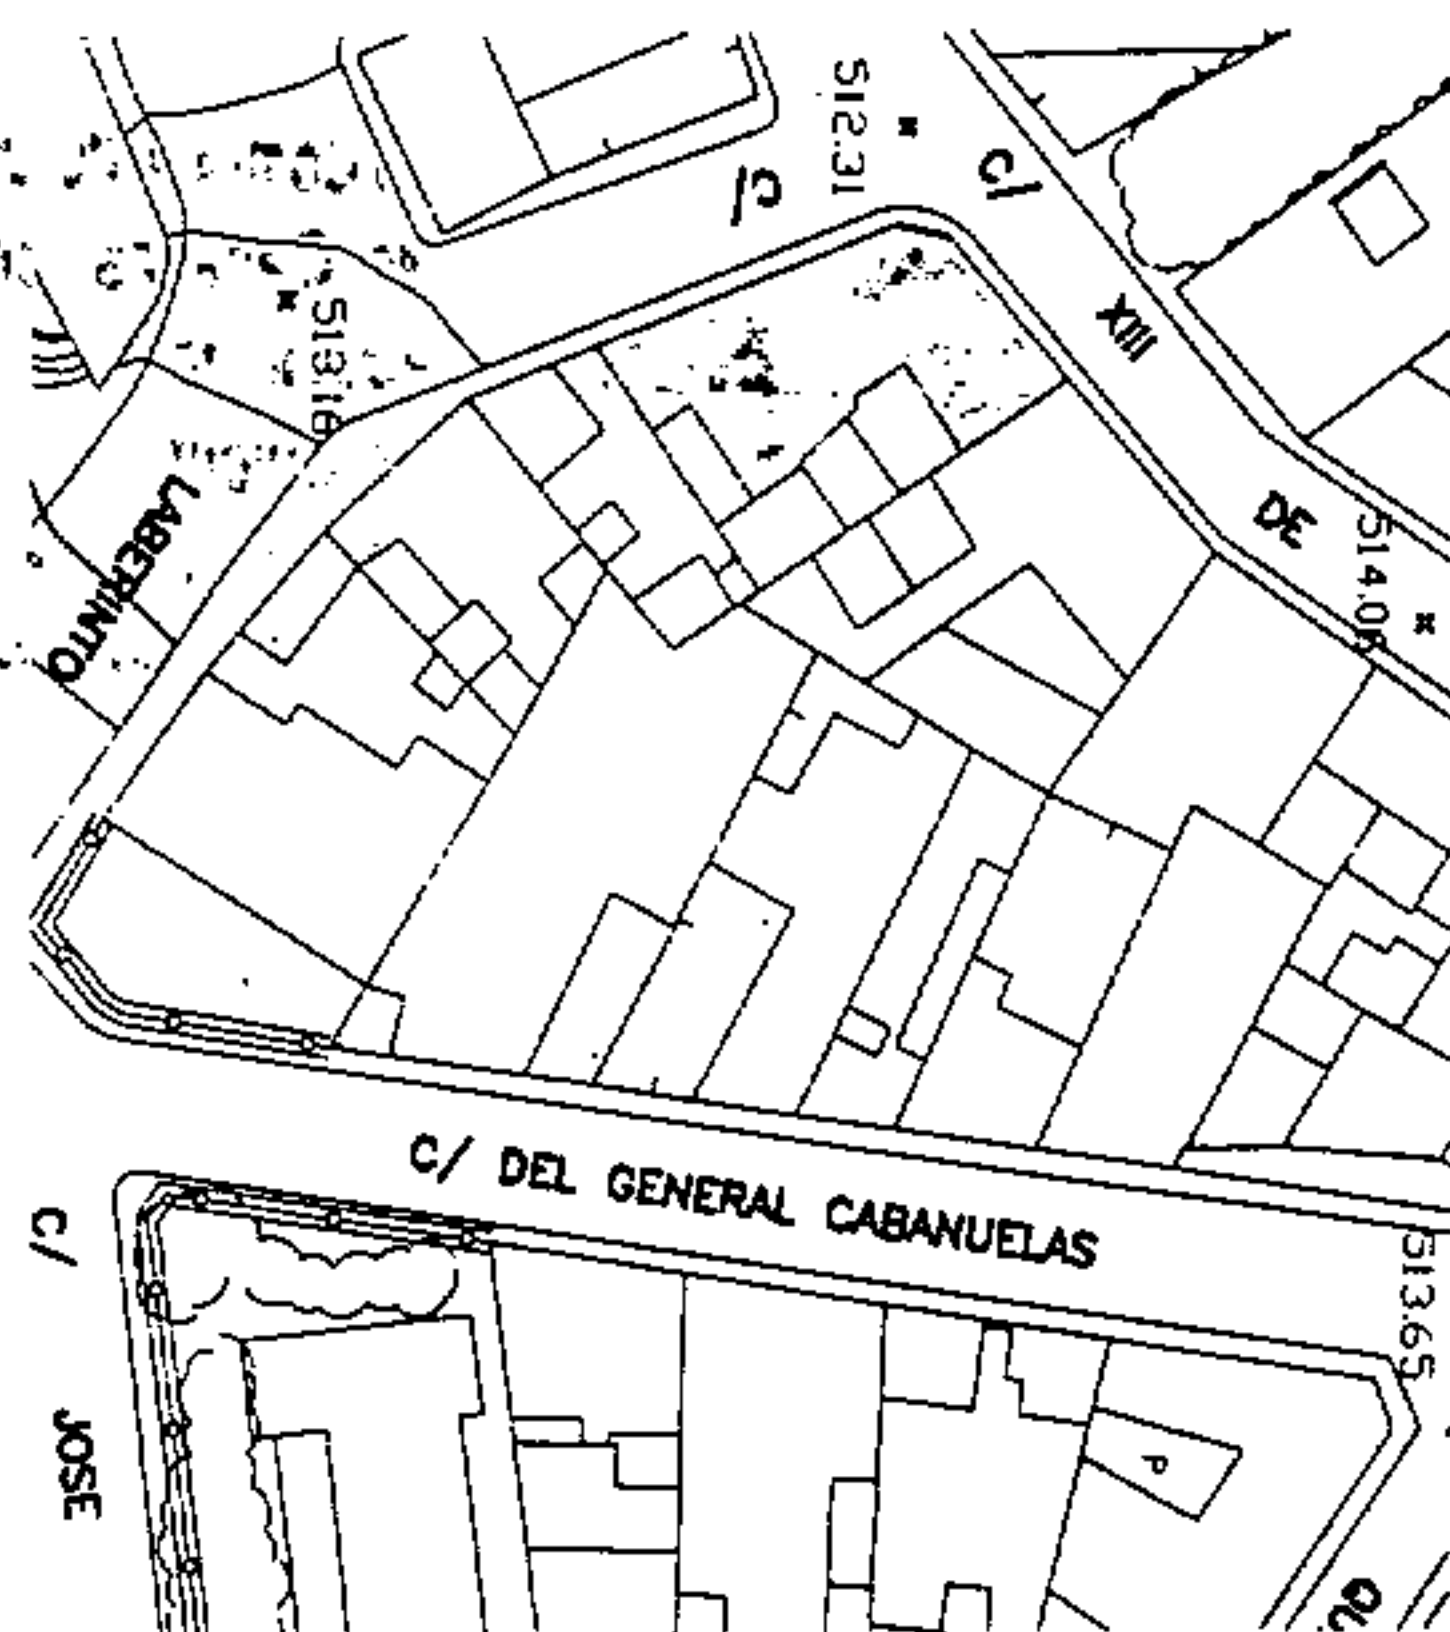
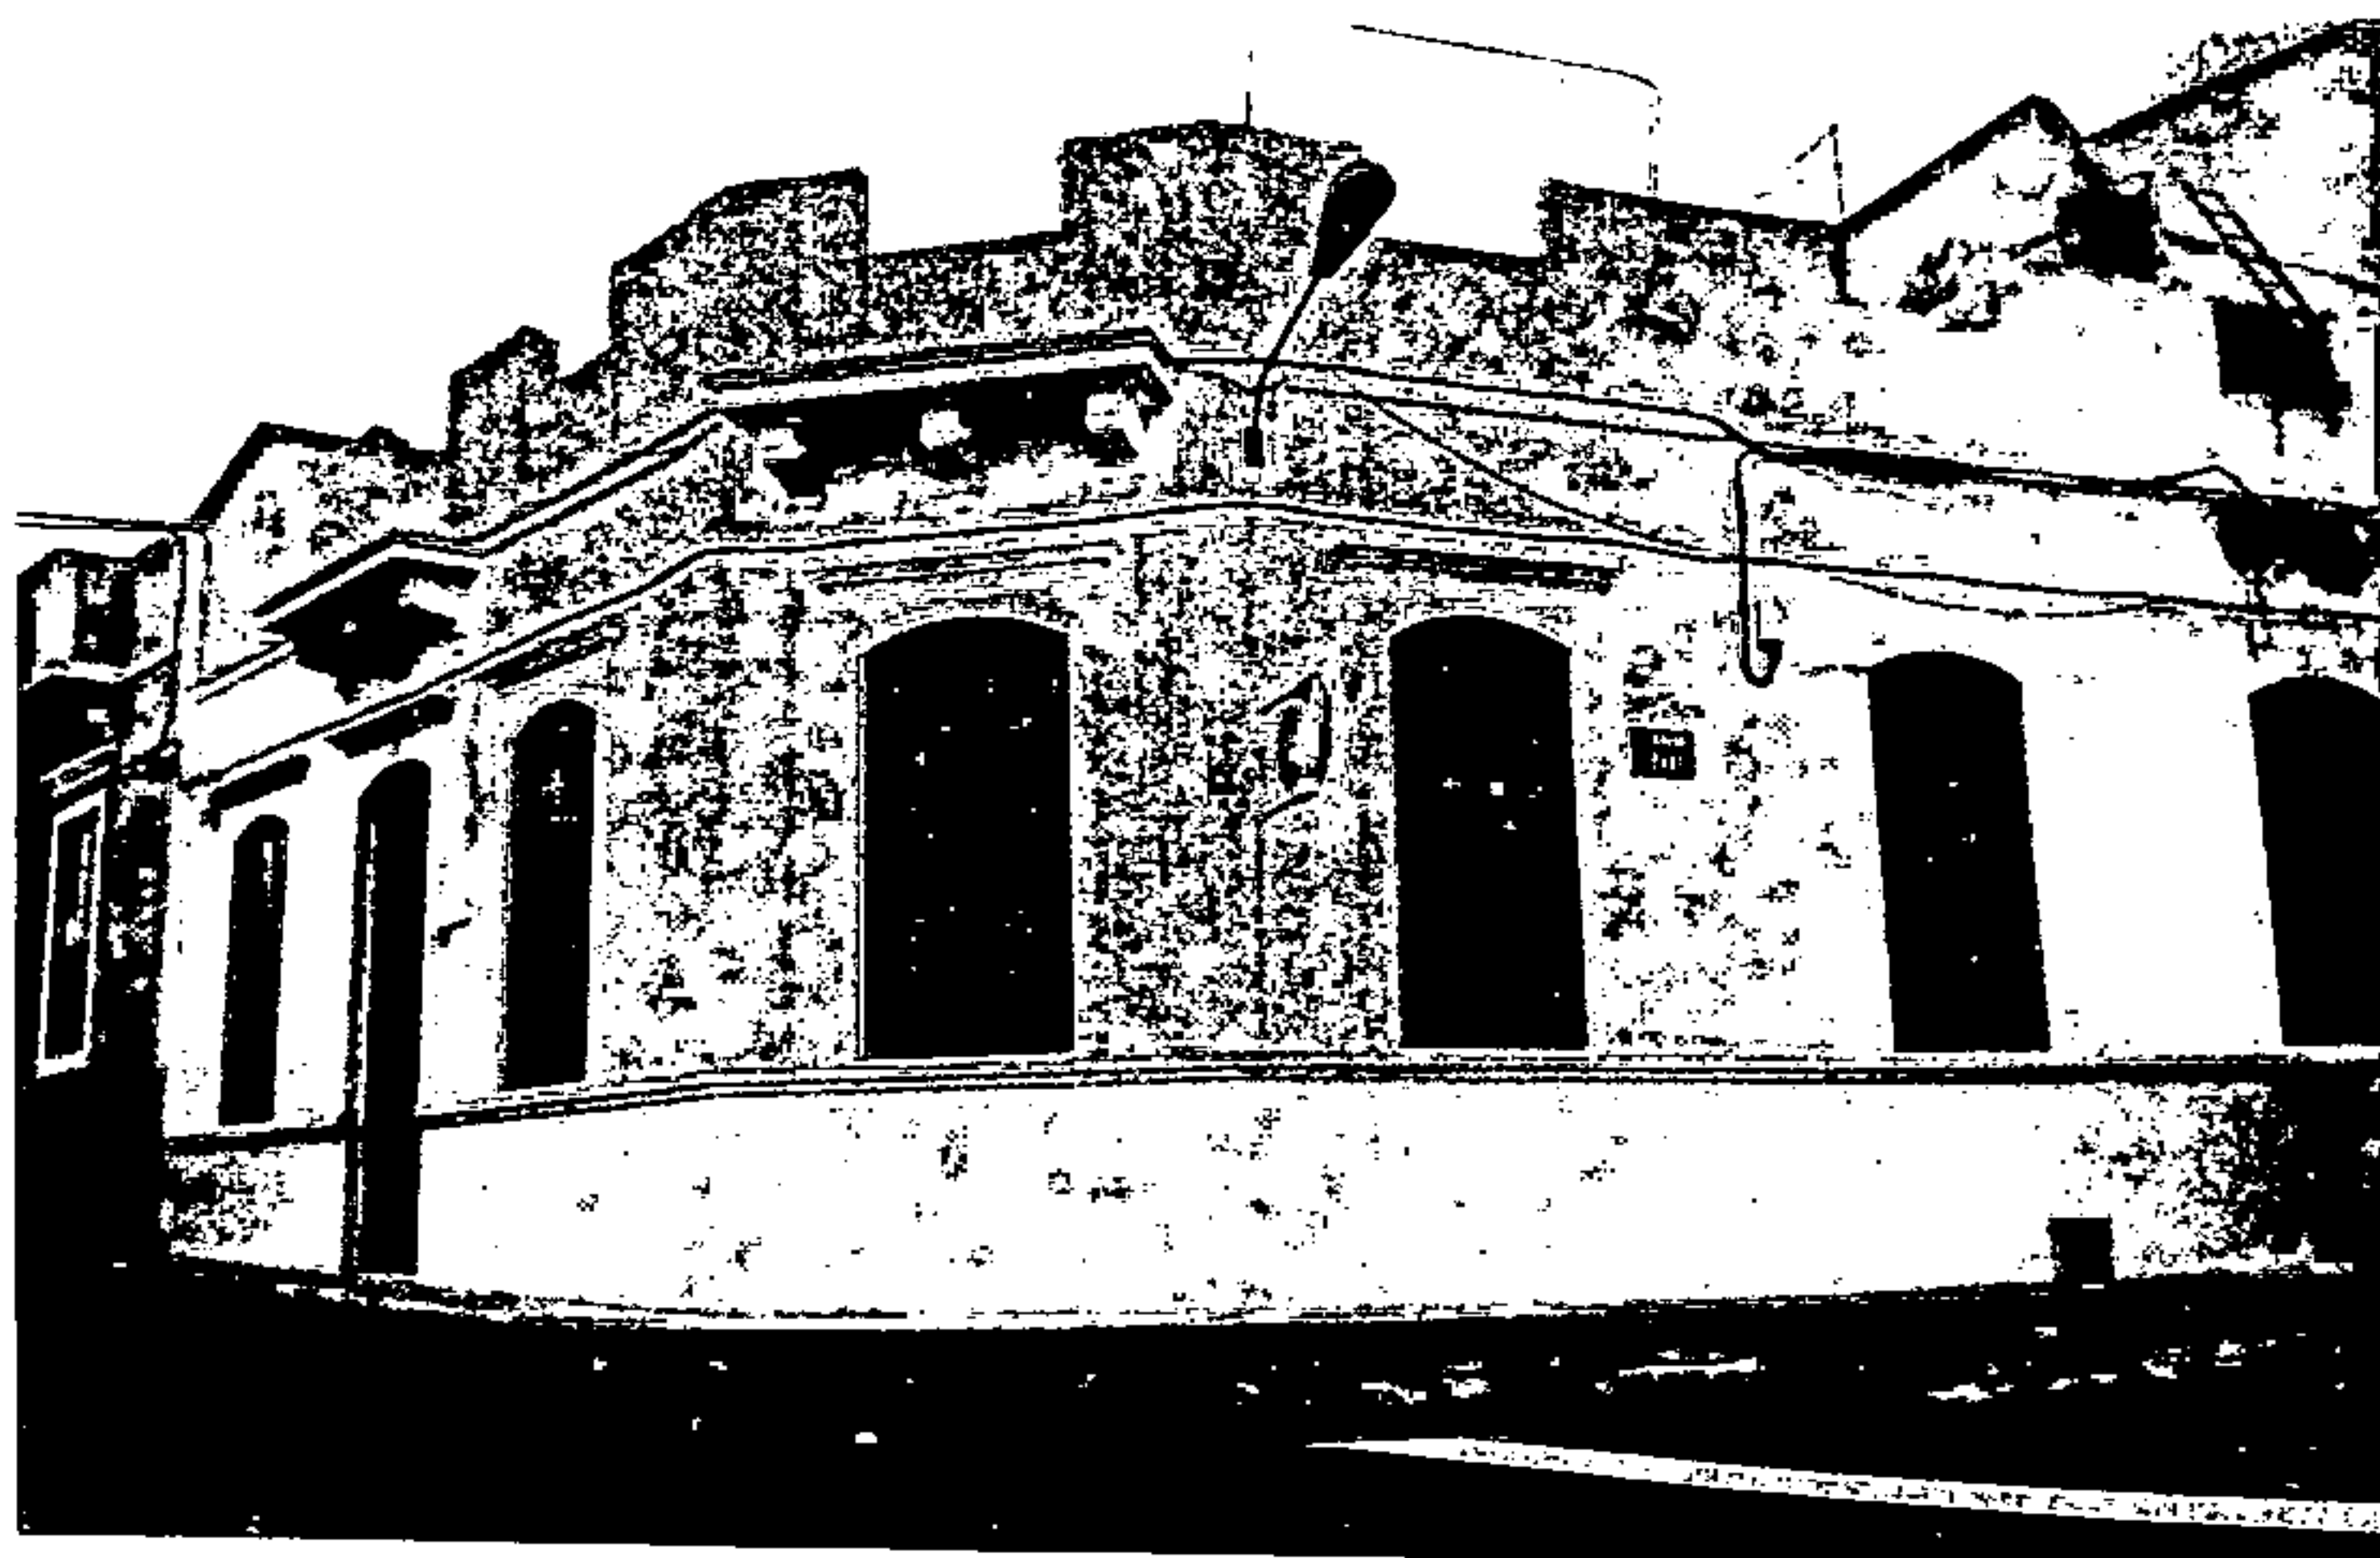
DIRECCIÓN: XIII de septiembre Nº9

USO ACTUAL: Comercial.

ALTURA DE LA EDIFICACIÓN: Una planta más azotea.

TIPO EDIFICATORIO: Urbano de la primera mitad de siglo adosada por un lateral.

FACHADA-ESTILO: Cornisas de escayola en la parte superior de las ventanas y puertas, carpintería de madera pintada en color verde, zócalo liso de un metro de altura en color gris como el resto de la edificación, balcón construido con decoraciones de escayola.

ESTADO DE LA EDIFICACION: Estado de conservación buena.

GRADO DE PROTECCION: Ambiental

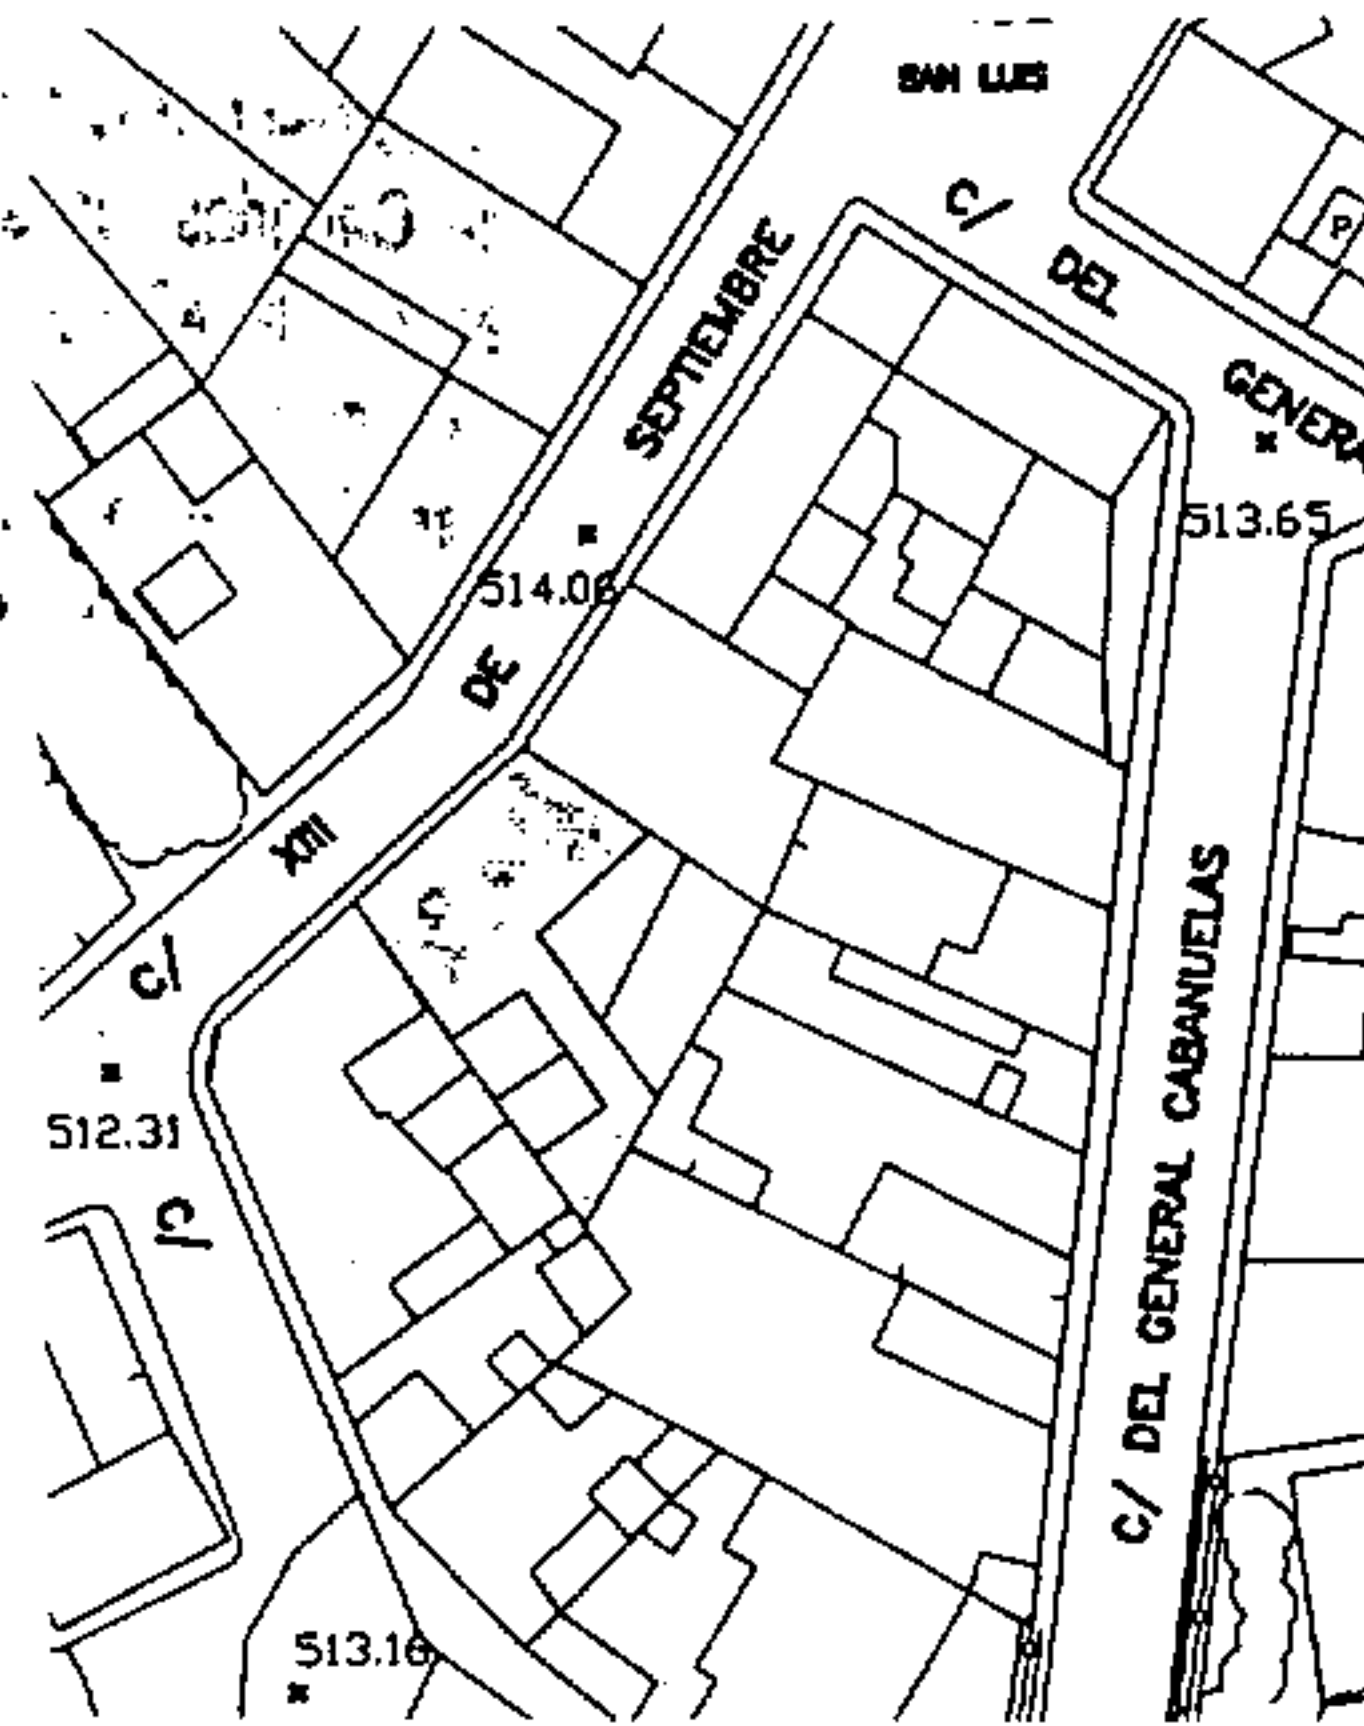
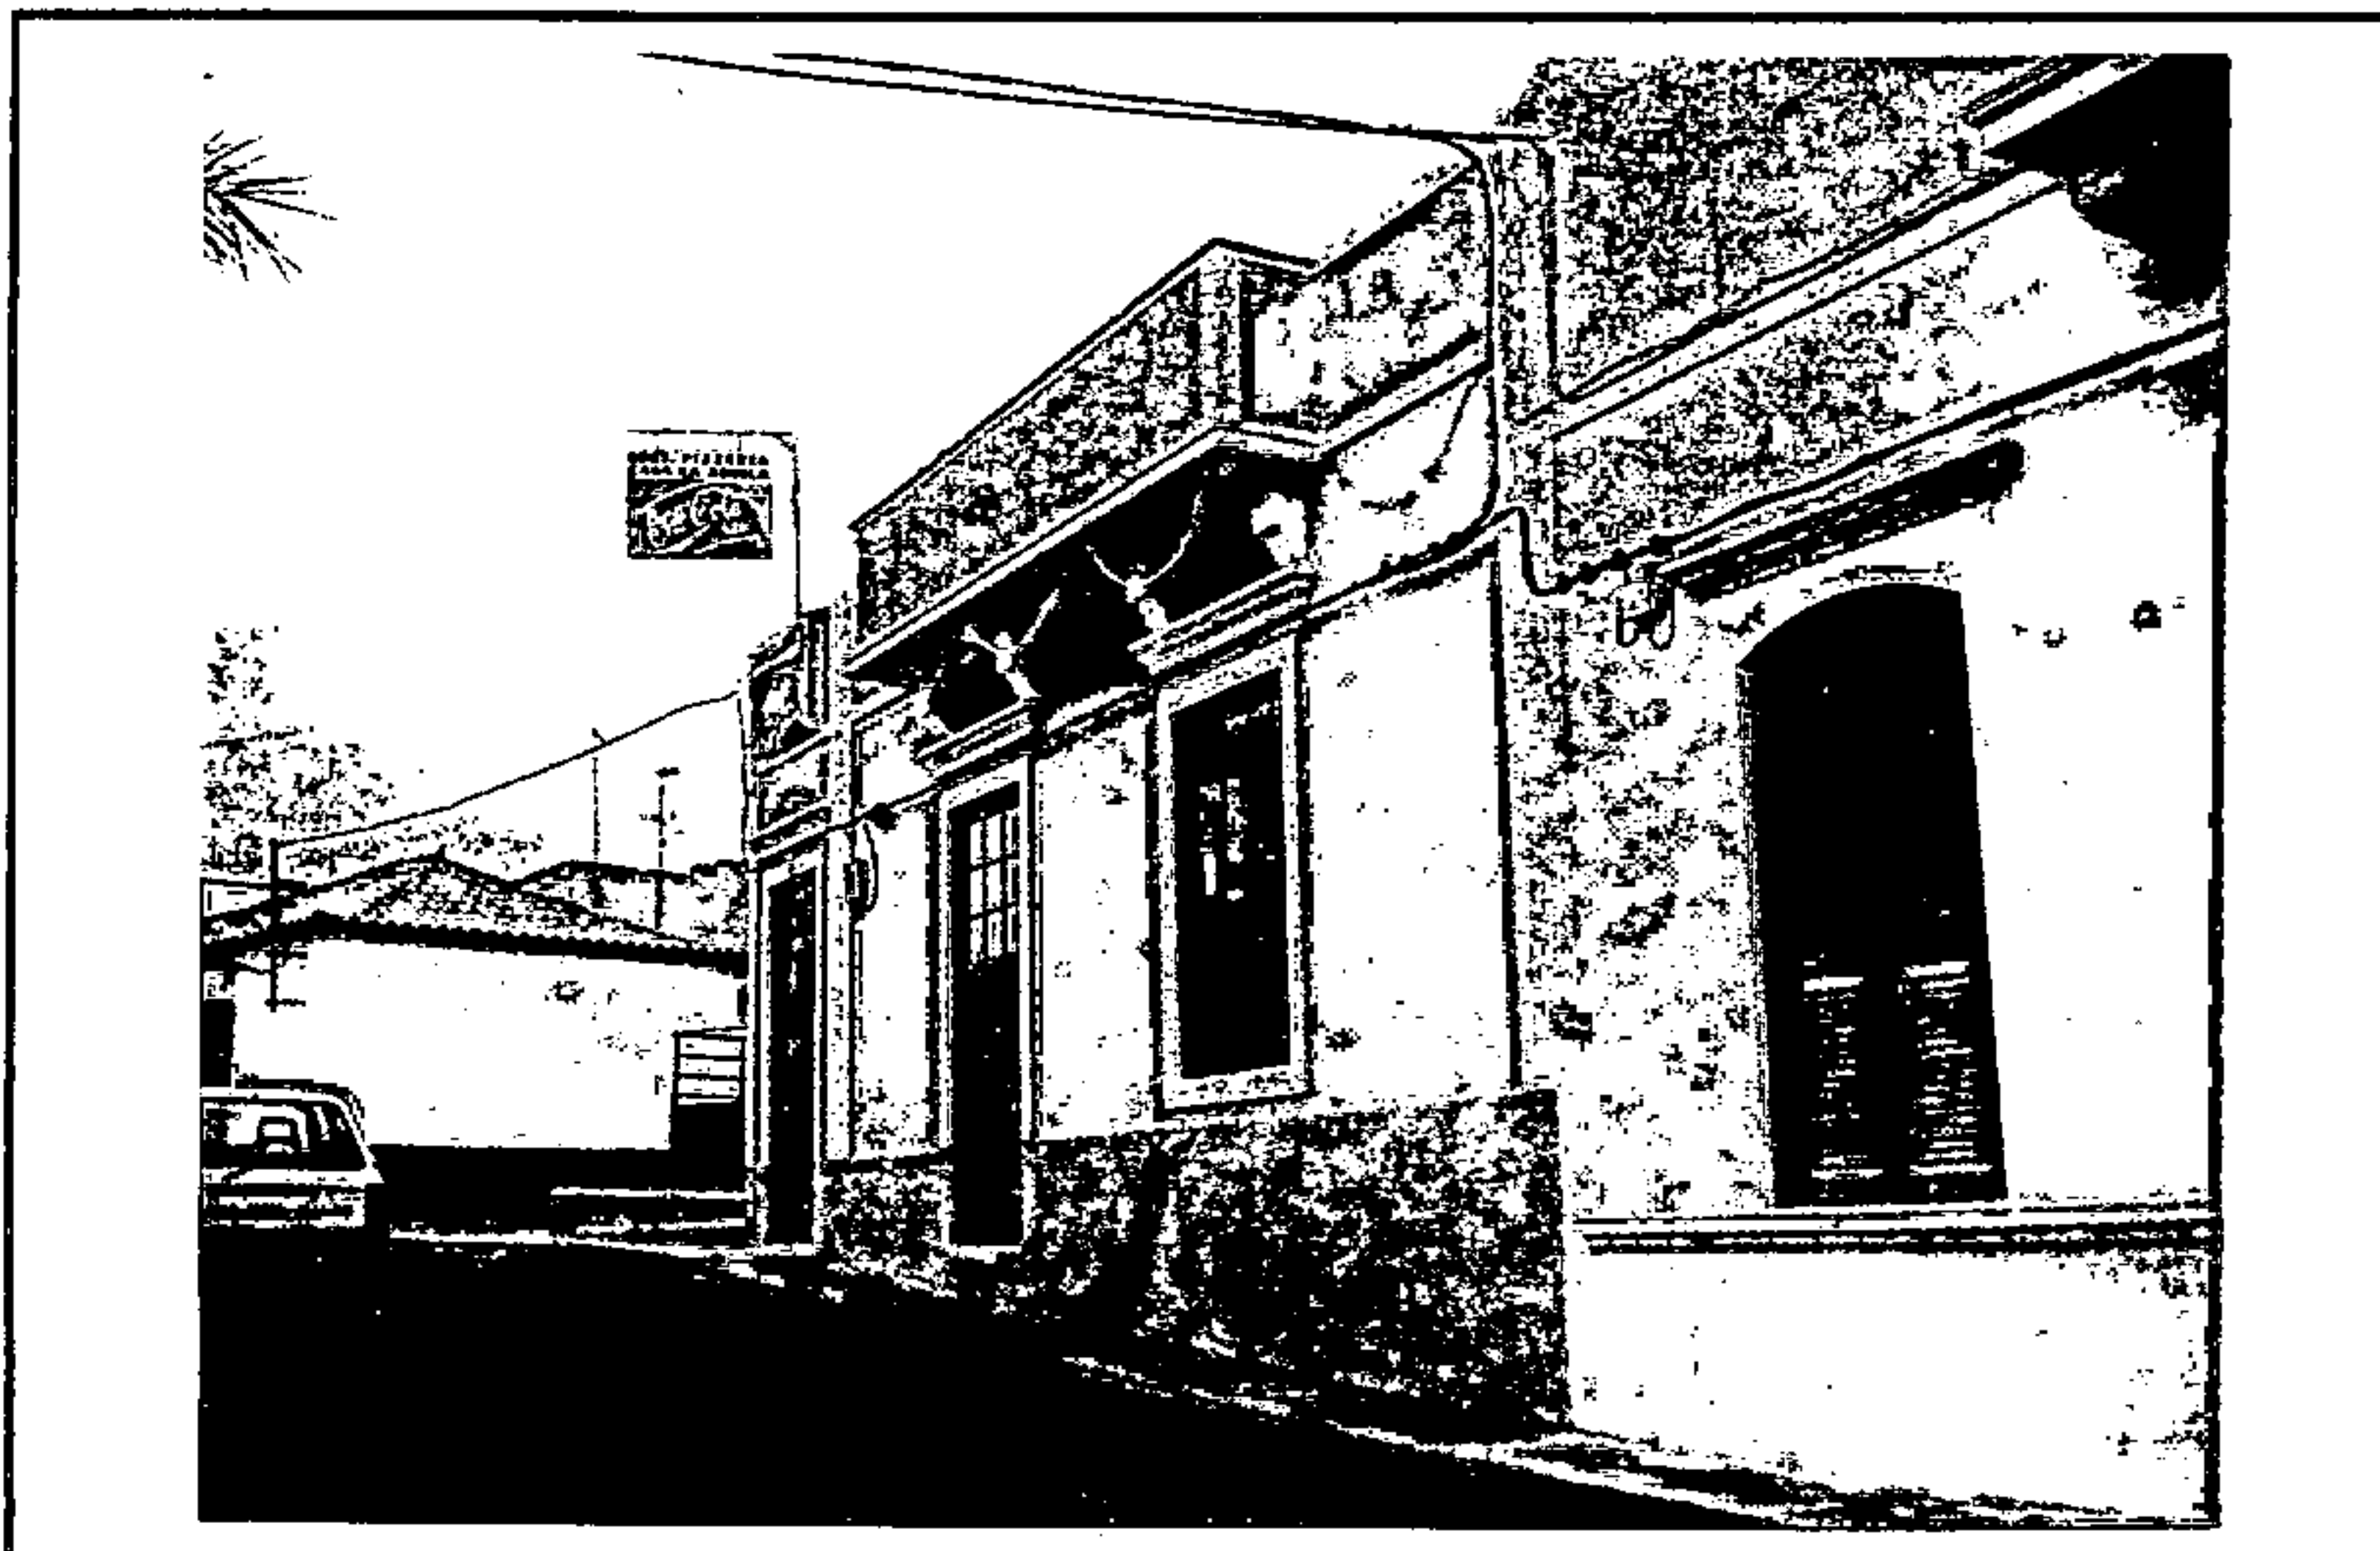
DIRECCIÓN: XIII de septiembre Nº13

USO ACTUAL: Residencial

ALTURA DE LA EDIFICACIÓN: Una planta.

TIPO EDIFICATORIO: Tradicional urbano entremedianerasl.

FACHADA-ESTILO: Paramento liso, huecos sencillos, zócalo enfoscado a la tirolesa, cubierta de tejas a dos aguas, carpintería de madera en color marrón.

ESTADO DE LA EDIFICACION: Estado de conservación regular.

GRADO DE PROTECCION: Ambiental
